Informe Técnico N° A6925

EVALUACIÓN DE PELIGROS GEOLÓGICOS EN EL SECTOR DE SILLAPATA

Región Huánuco
Provincia La Unión
Distrito Sillapata

AGOSTO
2019

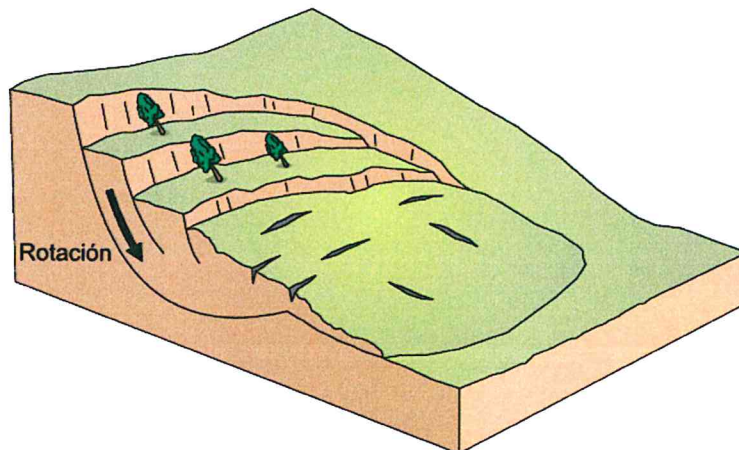
Figura 2. Deslizamiento rotacional (PMA 2007)

Deslizamiento rotacional: Se define como un deslizamiento en el cual la masa se mueve a lo largo de una superficie de falla curva y cóncava. La cabeza del movimiento puede moverse hacia abajo dejando un escarpe casi vertical, mientras que la superficie superior se inclina hacia atrás en dirección al escarpe. Estos movimientos ocurren frecuentemente en masas de material relativamente homogéneo, pero también pueden estar controlados parcialmente por superficies de discontinuidad pre-existentes (Cruden y Varnes, 1996). Figura 2.
