**UNIVERSIDAD NACIONAL DE INGENIERÍA
FACULTAD DE INGENIERÍA CIVIL
CENTRO PERUANO JAPONÉS DE INVESTIGACIONES
SÍSMICAS Y MITIGACIÓN DE DESASTRES**

INFORME ANÁLISIS DE RIESGO EN ZONAS URBANAS DEL DISTRITO DE MAGDALENA

LIMA, JUNIO 2017

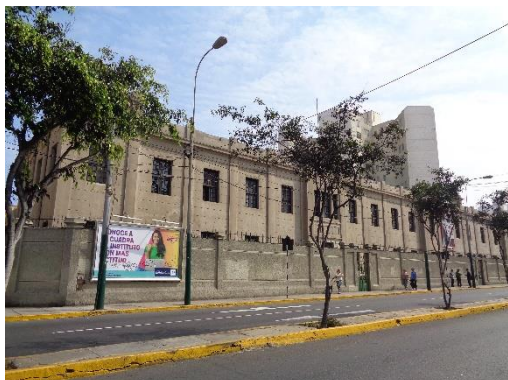
Figura 9. I.E.I. María Auxiliadora

La I.E.I. “María Auxiliadora” que se ubica en la manzana 112, es una edificación de dos pisos, que presenta un sistema estructural aporticado y techo de losa aligerada. La estructura presenta un regular estado de conservación como se puede apreciar en la Figura 9

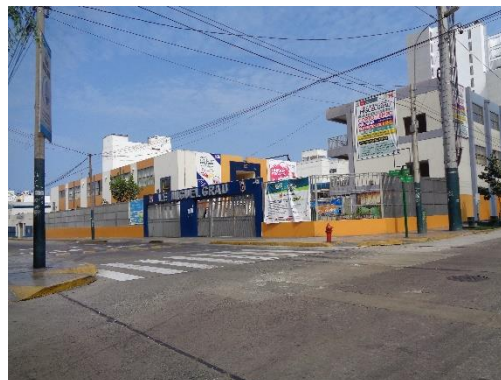
Figura 10. I.E. Miguel Grau

En la manzana 86, se encuentra la I.E. Miguel Grau. Esta edificación presenta tres pisos y está construido a base de pórticos de concreto armado y techo de losa aligerada. En la Figura 10 se puede apreciar que la edificación presenta un buen estado de conservación.

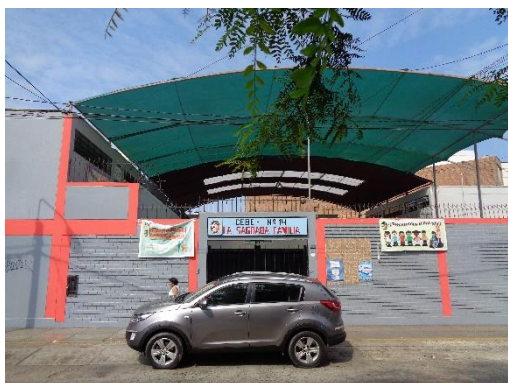
Figura 11: C.E.B.E. N°14 La Sagrada Familia

Se puede presenciar en la Figura 11 el C.E.B.E. N°14 “La Sagrada Familia”, que se ubica en la manzana 118. La edificación tiene dos pisos y un sistema estructural de pórticos de concreto armado, además presenta techo de losa aligerada. En el centro educativo se puede apreciar un regular estado de conservación.

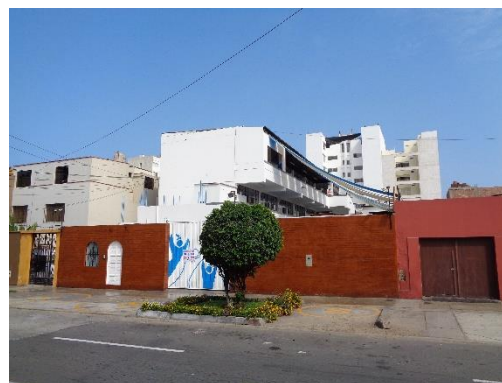
Figura 12 Colegio José Antonio Encinas

En la manzana 168, se encuentra el Colegio “José Antonio Encinas”, de tres pisos, construido a base de pórticos de concreto armado con vanos rigidizados y presenta techo de losa aligerada. Se puede observar en la Figura 12 que la estructura presenta un regular estado de conservación.

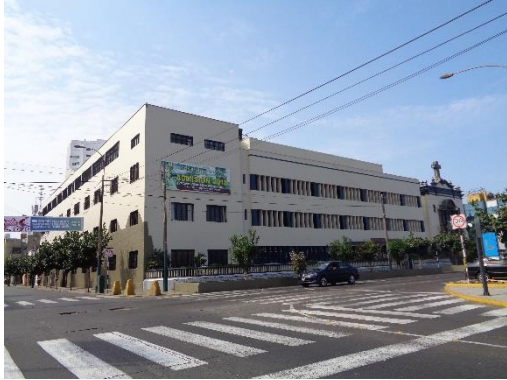
Figura 13: Colegio Nuestra Señora de la Paz

En la Figura 13, se puede observar el Colegio “Nuestra Señora de la Paz”, que se encuentra en la manzana 206. El colegio presenta tres pisos, un sistema estructural aporticado y techo de losa aligerada. La estructura presenta un regular estado de conservación.

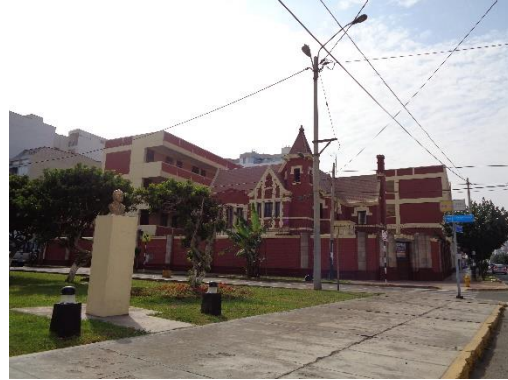
Figura 14 Facultad de Ingeniería Civil de la UNFV

En la manzana 166, se encuentra las instalaciones de la Facultad de Ingeniería Civil de la “Universidad Nacional Federico Villarreal”, la cual presenta cuatro pisos, construido a base de pórticos y placas de concreto armado con techo de losa aligerada como se puede apreciar en la Figura 14. La edificación presenta un buen estado de conservación.

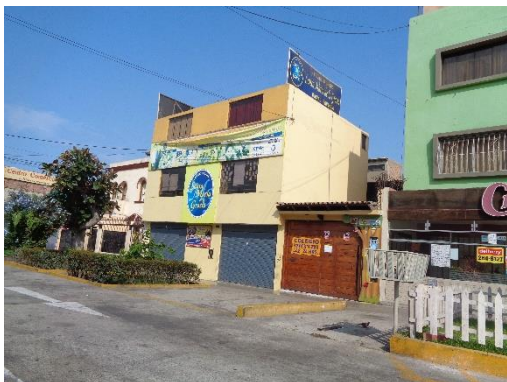
Figura 15: Colegio Santa María de la Gracia

Se puede observar en la Figura 15, el Colegio “Santa María de la Gracia”, el cual presenta dos pisos y cuyo sistema estructural es a base de mampostería confinada con techo de losa aligerada. El centro educativo se encuentra ubicado en la manzana 122, además la edificación presenta un mal estado de conservación.

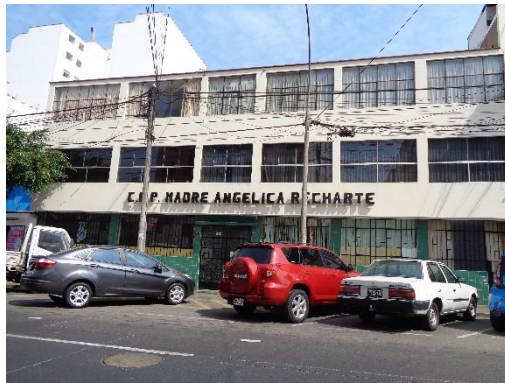
Figura 17: C.E.P Madre Angélica Recharte

En la manzana 63, se encuentra ubicado el C.E.P. “Madre Angélica Recharte”, el cual presenta tres pisos y un sistema estructural de pórticos de concreto armado con vanos rigidizados y techo de losa aligerado. El centro educativo presenta un regular estado de conservación como se puede apreciar en la Figura 17.

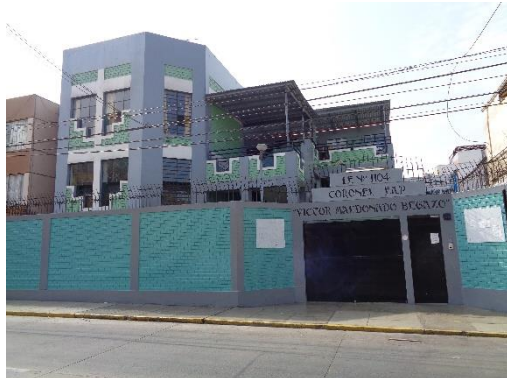
Figura 19: I.E. N°1104 Coronel F.A.P. Víctor Maldonado Begazo

La I.E. N°1104 “Coronel F.A.P. Víctor Maldonado Begazo” se encuentra en la manzana 107. La edificación tiene tres pisos y cuyo sistema estructural es de pórticos con vanos rigidizados y techo de losa aligerada. En la Figura 19 se puede apreciar que la estructura se encuentra en un regular estado de conservación.

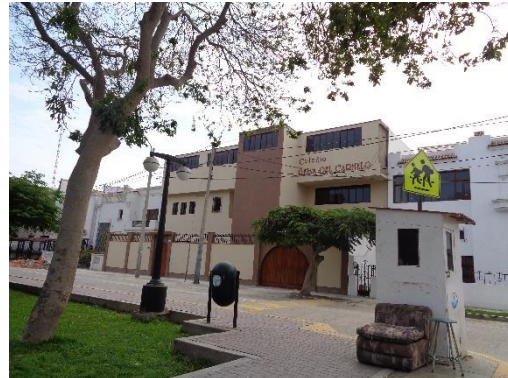
Figura 20: Colegio Reina del Carmelo

En la manzana 68 se encuentra ubicado el Colegio “Reina del Carmelo”, el cual presenta tres pisos y construido a base de mampostería confinada con techo de losa aligerada. La edificación presenta un regular estado de conservación como se observa en la Figura 20.

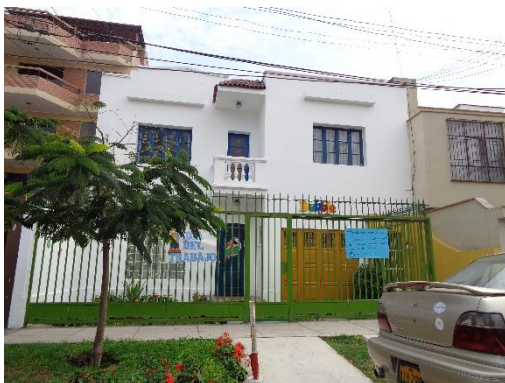
Figura 21: I Bubble Kids

En la Figura 21 se muestra a la I. E. I. “Bubble Kids”; la cual consta de dos pisos y cuyo sistema estructural es de mampostería confinada y presenta techo de losa aligerada, además, se encuentra en un regular estado de conservación. La ubicación de la institución educativa es en la manzana 121.

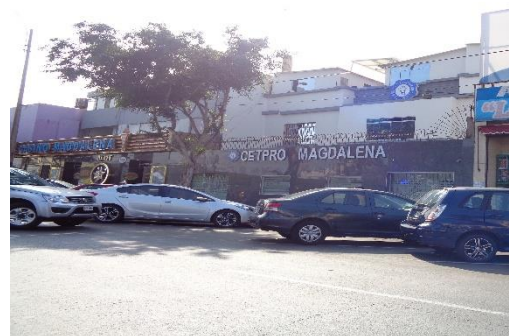
Figura 22. CETPRO Magdalena

El CETPRO Magdalena se encuentra en la manzana 135. La edificación tiene dos pisos y presenta un sistema estructural a base de mampostería confinada y techo de losa aligerada. En la Figura 22 se puede apreciar que la estructura se encuentra en un regular estado de conservación.

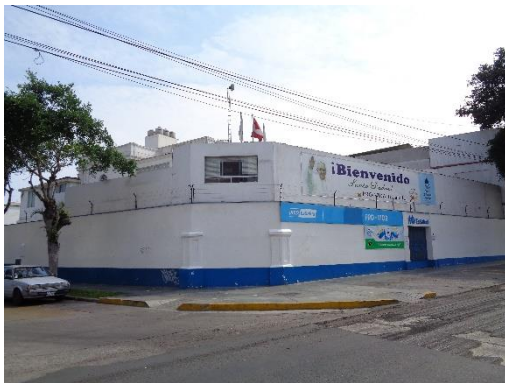
Figura 23: Clínica Pro Vida ESSALUD

La Clínica “Pro Vida ESSALUD”, es una estructura que tiene como ubicación la manzana 113. La estructura presenta dos pisos y está construida a base de mampostería confinada con

techo de cobertura ligera. La edificación presenta un regular estado de conservación como se aprecia en la Figura 23.

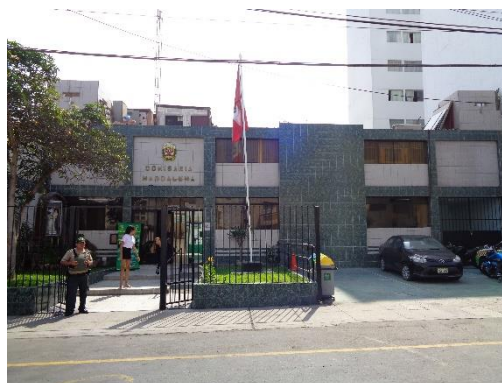
Figura 25: Comisaría de Magdalena

En la Figura 25 se observa a la “Comisaría de Magdalena”, la cual consta de dos pisos y un sistema estructural aporticado con vanos rigidizados y techo de losa aligerada, a su vez la edificación presenta un regular estado de conservación. Asimismo, la estructura se encuentra ubicada en la manzana 63.

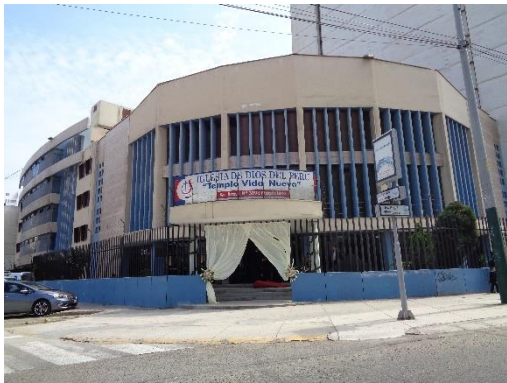
Figura 26: Templo Vida Nueva

El Templo “Vida Nueva” es una estructura que se ubica en la manzana 64. El templo presenta cuatro pisos y construido a base de pórticos de concreto armado con techo de losa aligerada. La edificación se encuentra en un buen estado de conservación como se puede apreciar en la Figura 26.

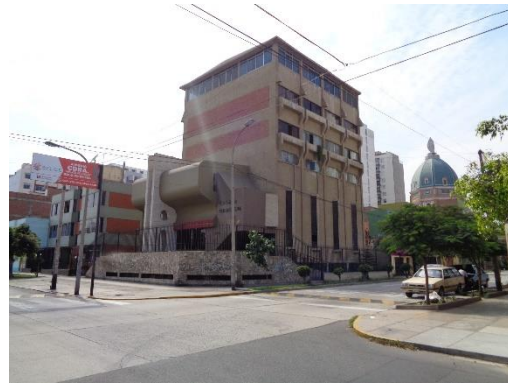
Figura 27: Iglesia Evangélica Casa de Oración

En la manzana 51 se encuentra ubicada la Iglesia Evangélica “Casa de Oración”, cuyo sistema estructural es de pórticos de concreto armado y consta de techo de losa aligerada. En la Figura 27, se muestra que la estructura presenta cinco pisos y se encuentra en un buen estado de conservación.

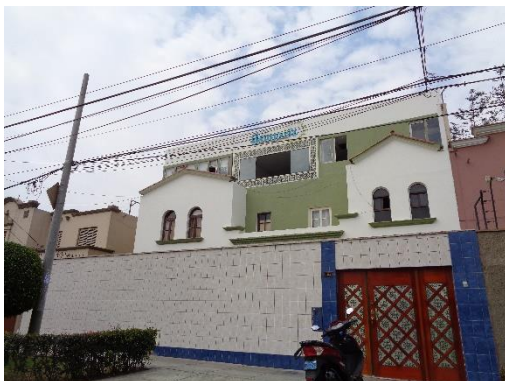
Figura 31. Colegio Atusparia "

En la manzana 161 se encuentra ubicado el Colegio “Atusparia”, construido a base de mampostería confinada con techo de losa aligerada. En la Figura 31 se puede observar que la edificación presenta tres pisos y se encuentra en un regular estado de conservación.

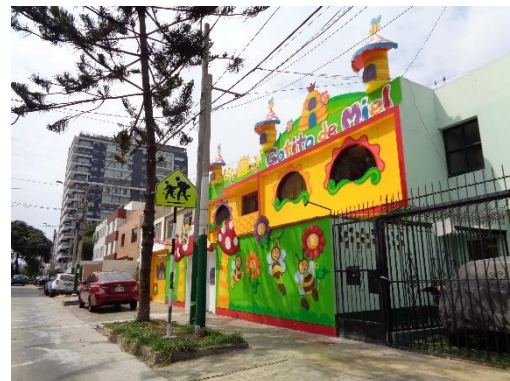
Figura 32. I.E.I. Gotita de Miel

En la Figura 32 se muestra la I.E.I. “Gotita de Miel”, que se encuentra en la manzana 245 y la cual presenta dos pisos y un sistema estructural de mampostería confinada con techo de losa aligerada. La estructura se encuentra en un regular estado de conservación.

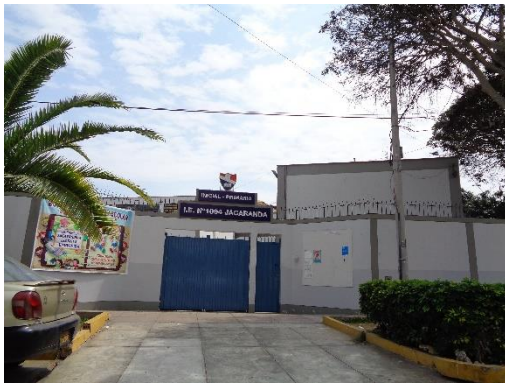
Figura 33. I.E. 1094 Jacaranda

La I.E. "1094 Jacaranda" consta de dos pisos, cuyo sistema estructural es a base de pórticos de concreto armado con vanos rigidizados y techo de losa aligerada. El centro educativo se encuentra ubicado en la manzana 149, además, la estructura presenta un regular estado de conservación como se puede apreciar en la Figura 33.

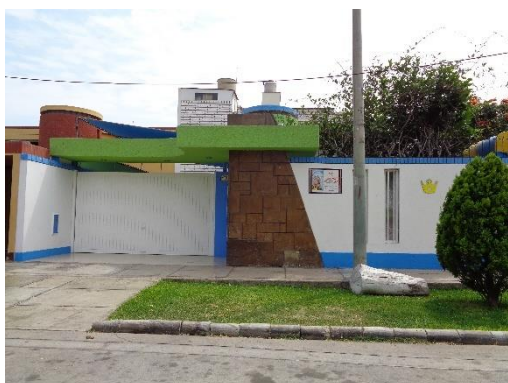
Figura 35. I.E.I. My Kingdom

En la manzana 162 se encuentra ubicada la I.E.P. "My Kingdom", construida a base de mampostería confinada y techo de losa aligerada. En la Figura 35 se puede observar que la edificación presenta tres pisos y se encuentra en un regular estado de conservación.

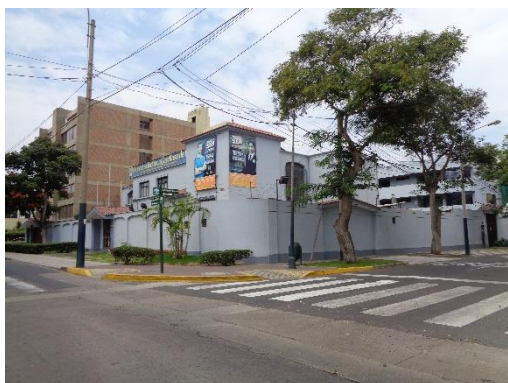
Figura 37. Facultad de la Comunicación,
Turismo y Hotelería - UIGV

En la Figura 37 se muestra a la Facultad de la Comunicación, Turismo y Hotelería de la “Universidad Inca Garcilaso de la Vega”, que se encuentra en la manzana 12 y la cual presenta tres pisos, con un sistema estructural de mampostería confinada y techo de losa aligerada. La estructura presenta un regular estado de conservación.

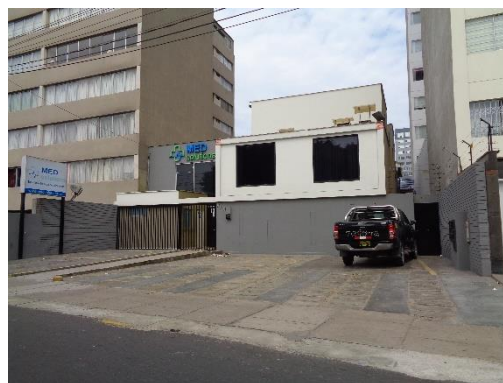
Figura 38. Clínica “MEDSOLUTIONS”

La Clínica “MEDSOLUTIONS” consta de dos pisos cuyo sistema estructural es a base de mampostería confinada y techo de losa aligerada. La edificación se encuentra ubicada en la manzana 131, además, la estructura presenta un regular estado de conservación como se puede apreciar en la Figura 38.

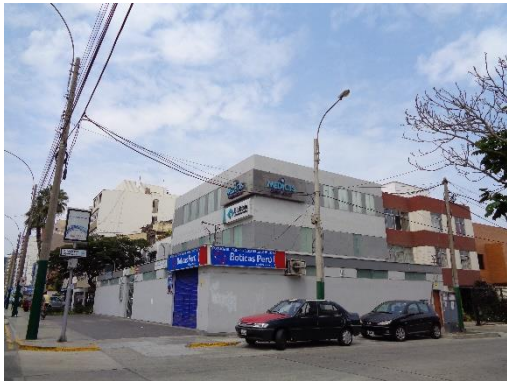
Figura 39. Centro Médico “Medicis”

En la manzana 245 se encuentra ubicado el Centro Médico “Medicis”, construido a base mampostería confinada y techo de losa aligerada. En la Figura 39 se puede observar que la edificación presenta tres pisos y se encuentra en un regular estado de conservación.

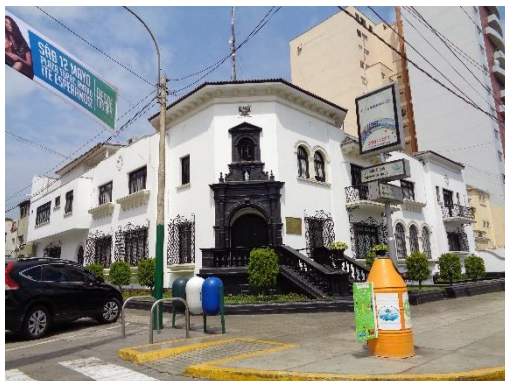
Figura 41. Municipalidad de Magdalena del Mar

La Municipalidad de “Magdalena del Mar” se encuentra ubicada en la manzana 130, consta de dos pisos y presenta un regular estado de conservación como se observa en la Figura 41.

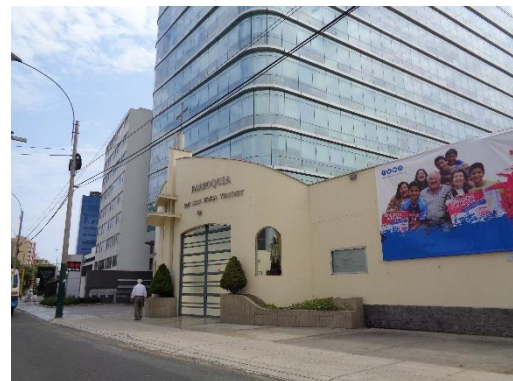
Figura 42. Parroquia San Juan María Vianney

En la manzana 133 se muestra la Parroquia “San Juan María Vianney” que se encuentra en la Figura 42, y la cual presenta un piso, con un sistema estructural de mampostería confinada y techo de losa aligerada. La estructura presenta un regular estado de conservación.

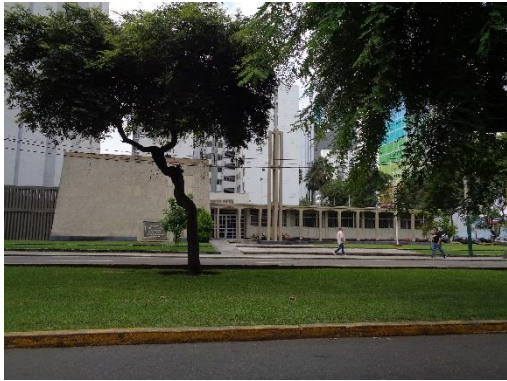
Figura 43. Iglesia de Jesucristo de los Santos de los Últimos Días

La Iglesia de “Jesucristo de los Santos de los Últimos Días” consta de un piso cuyo sistema estructural es a base de pórticos de concreto armado con vanos rigidizados y techo de losa

aligerada. La edificación se encuentra ubicada en la manzana 141, además, la estructura presenta un regular estado de conservación como se puede apreciar en la Figura 43.

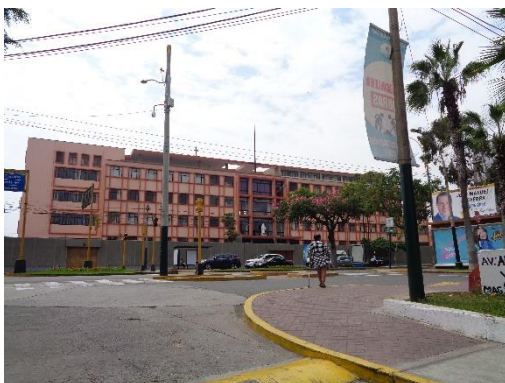
Figura 45. Colegio Sor Rosa Larrabure

El Colegio “Sor Rosa Larrabure”, se encuentra en la manzana 26, conforme la Figura 45 el cual presenta cuatro pisos, con un sistema estructural de pórticos de concreto armado con vanos rigidizados y techo de losa aligerada. La estructura presenta un regular estado de conservación.

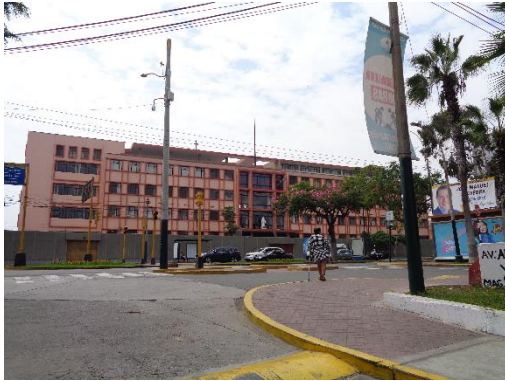
Figura 47. Colegio Parroquial San Juan Maria Vianney

El Colegio “Parroquial San Juan Maria Vianney”, que se encuentra en la manzana 158 y presenta cuatro pisos, con un sistema estructural de pórticos de concreto armado con vanos rigidizados y techo de losa aligerada. La estructura presenta un regular estado de conservación y se muestra en la Figura 47.

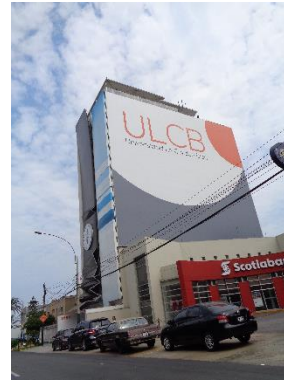
Figura 48. Universidad Le Cordon Bleu

En la Figura 48 se muestra la “Universidad Le Cordon Bleu”, que se encuentra en la manzana 20 y el cual presenta diez pisos, con un sistema estructural a base de muros de concreto armado y techo de losa aligerada. La estructura presenta un buen estado de conservación.

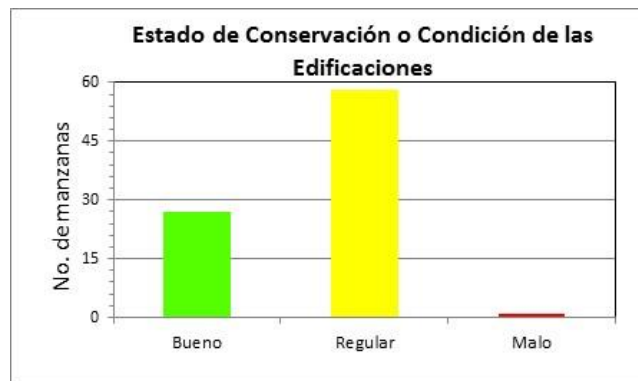
Figura 59. Estado de conservación de la muestra de edificaciones del distrito de Magdalena

El mapa temático E07 (Figura 60) presenta el estado de conservación de las viviendas del distrito de Magdalena. La Figura 59 presenta los resultados estadísticos de la muestra analizada. El 31.4% de las edificaciones se encuentra en buen estado de conservación, mientras que el 67.4% de la muestra presenta un regular estado de conservación. Finalmente se encuentran en mal estado de conservación el 1.2% de la muestra.

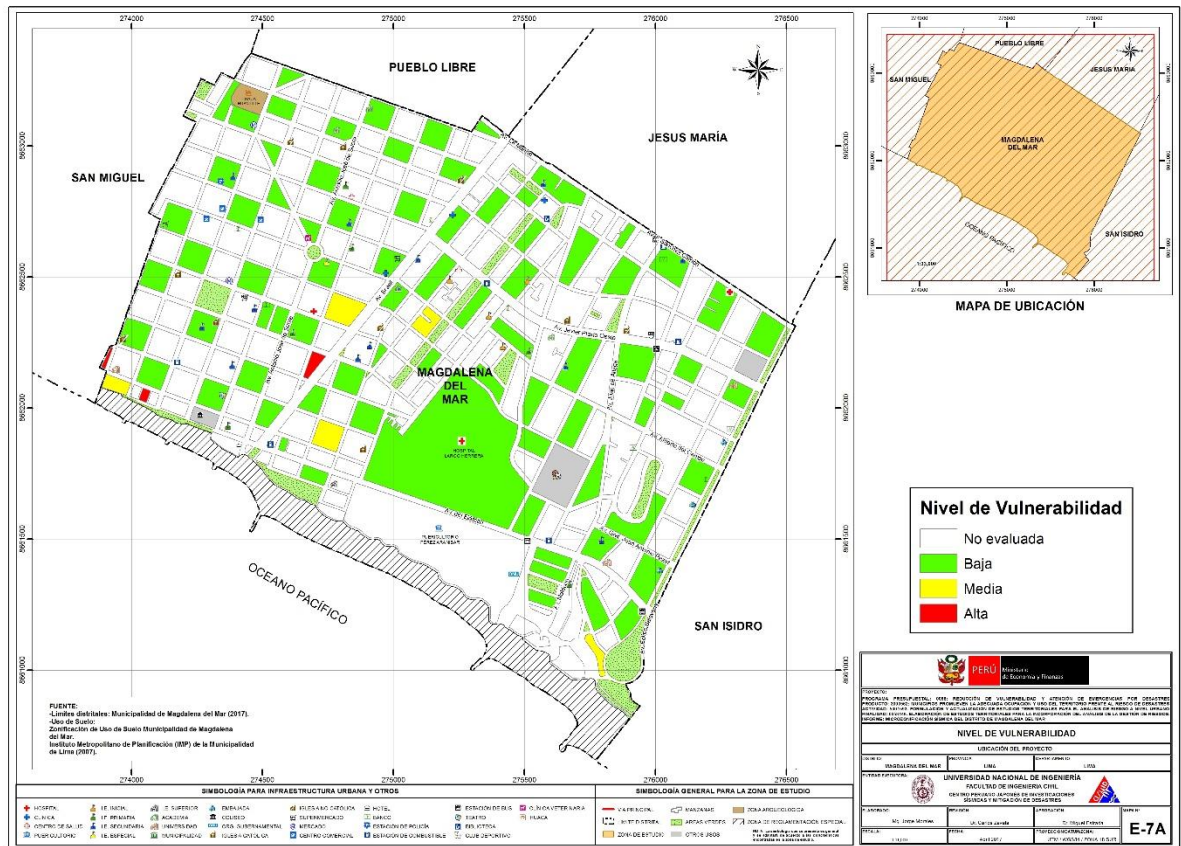
Figura 62. Mapa de vulnerabilidad del Distrito de Magdalena

Con respecto a los resultados del estudio en el distrito de Magdalena, se tienen edificaciones con vulnerabilidades relativamente bajas que representan el 90.7% de la muestra dispersas en el distrito, así como vulnerabilidades medias, que representan el 5.8% de la muestra en zonas limítrofe y central del distrito. Existe un 3.5% edificaciones con vulnerabilidad alta en la zona limítrofe y central del distrito de Magdalena. Los resultados son presentados en la Figura 62.

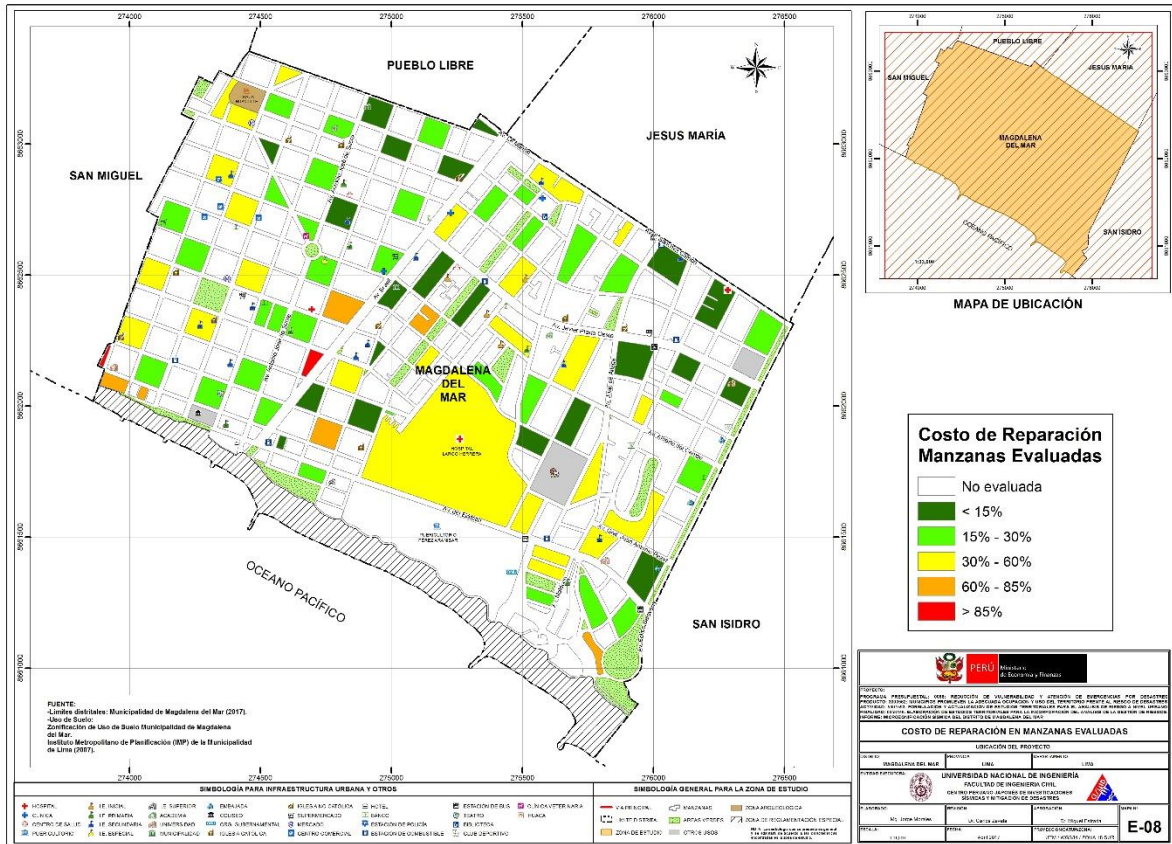
Figura 64. Resultado del cálculo del costo de reparación para las manzanas evaluadas

Basados en la información de campo se evaluaron 86 manzanas con los datos de sus lotes representativos, dando como resultado el mapa de costo de reparación mostrado en la Figura 64.

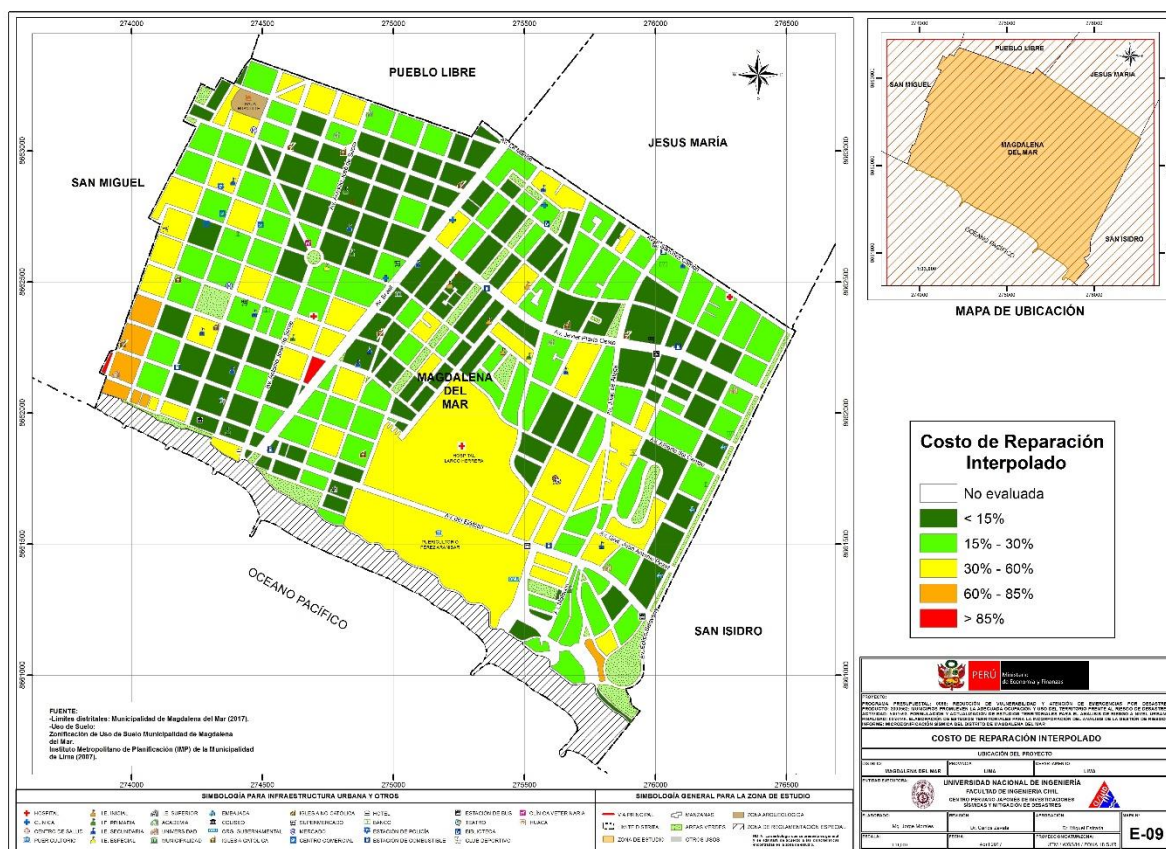
Figura 65. Imagen de interpolación del costo de reparación (método IDW)

La Figura 65 muestra el resultado de la interpolación de los valores del costo de reparación sobre todo el distrito de Magdalena.
