UNIVERSIDAD NACIONAL DE INGENIERÍA
FACULTAD DE INGENIERÍA CIVIL
CENTRO PERUANO JAPONÉS DE INVESTIGACIONES
SÍSMICAS Y MITIGACIÓN DE DESASTRES

| INFORME | ANÁLISIS DE RIESGO EN ZONAS URBANAS DEL DISTRITO DE PUNTA HERMOSA |

LIMA, ABRIL 2016

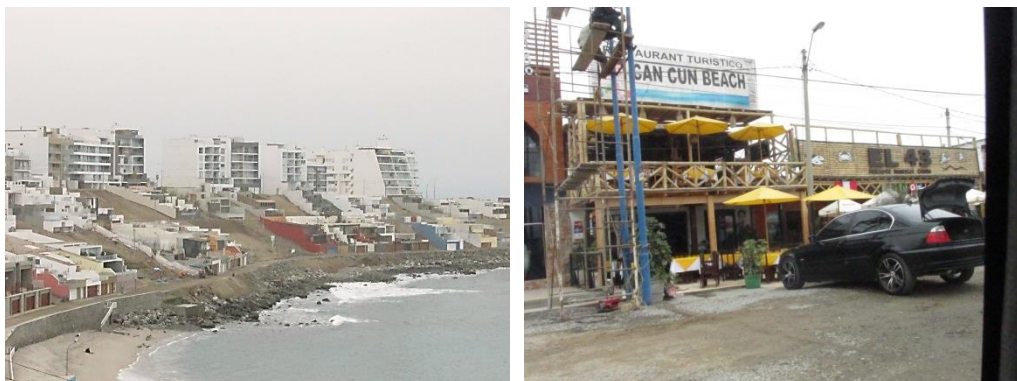
El Sector 01 se encuentra ubicado al norte con el distrito de Lurín, al Sur con el Centro Recreacional CAFAE, al este con la Panamericana Sur y al Oeste parte de las playas Los Pulpos, El Silencio y Señoritas. Este sector es básicamente residencial con algunas viviendas-comercio y comercios orientados al servicio turístico y de hospedaje. El Club recreacional CAFAE es el centro recreacional más importante del Sector 01. (Ver Figura 5).

Figura 5. Izquierda: Edificaciones multifamiliares recientes en parte superior del talud y viviendas unifamiliares pre existentes en la Playa Señoritas. Derecha: Restaurantes en la Antigua Panamericana Sur.

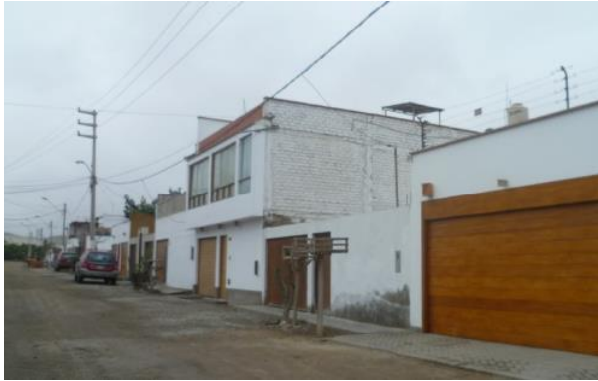
Además, se observó edificaciones de 5 niveles cercanas al balneario como se muestra en la Figura 9 y Figura 10. En general, el sector se encuentra en buen estado de conservación debido a que están en proceso de construcción o tienen poco tiempo de construcción.

Figura 9. Vivienda de albañilería confinada del Sector 02.

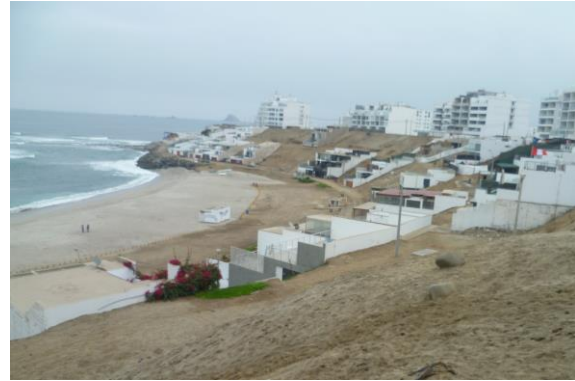
Figura 10. Edificio de concreto armado del Sector 02.

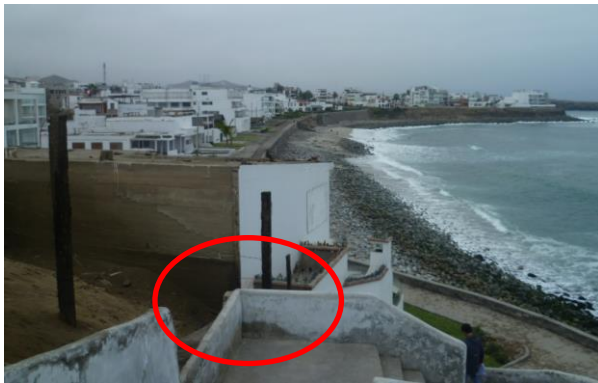
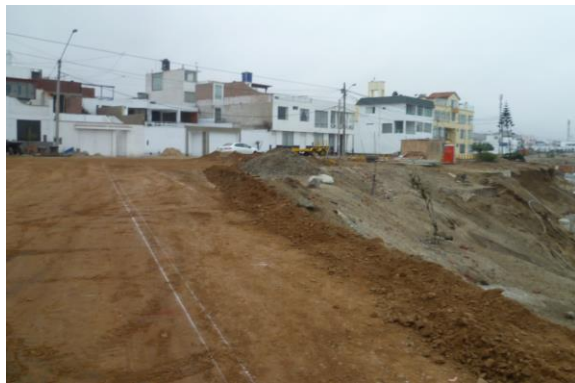
Respecto a la topografía del terreno se observó que en el sector existe un terreno llano cercano a la carretera de la panamericana Sur en donde están ubicadas las viviendas (Ver **Error! Reference source not found.**), en algunas de estas viviendas se pudo constatar la presencia de humedad, sin embargo las edificaciones que se encuentran ubicadas cercanas a la playa se observó asentamientos en la base ver **Error! Reference source not found.** (izquierda).

Figura 11. Pendiente del terreno en Punta Hermosa.

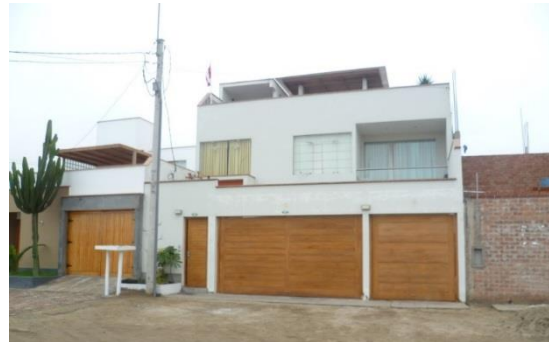
El total de manzanas evaluadas fue de 27, donde la tipología predominante es de vivienda de albañilería confinada de dos y tres niveles con losa aligerada y con un estado de conservación bueno en su mayoría. La Figura 13 muestra la vivienda representativa.

Figura 12. Vivienda de mampostería de tres niveles del sector 03

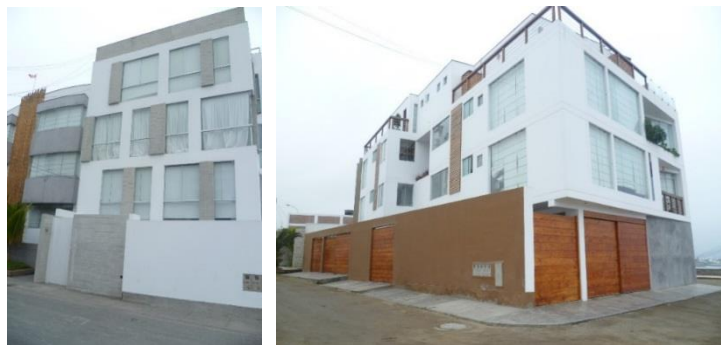
En este sector también podemos observar la presencia de edificios multifamiliares relativamente nuevos, de concreto armado con placas que poseen cuatro niveles en promedio, encontrándose con un buen estado de conservación (ver **Error! Reference source not found.**).

Figura 13. Edificios multifamiliares de 4 niveles en el sector 03

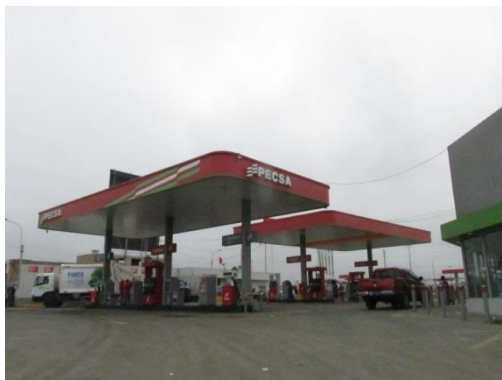
En el Sector 01 se encuentra el grifo PECSA como se muestra en la Figura 21. Además, se observaron varios grifos a lo largo de la carretera Panamericana Sur pertenecientes a otros sectores.

Figura 21. Grifo PECSA.

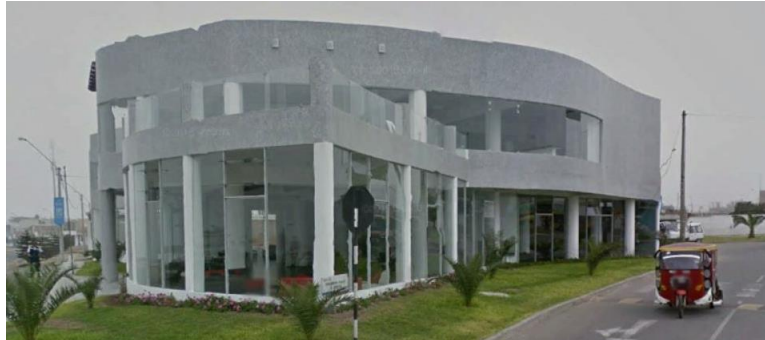
Por otro lado, se ubicó el Municipio de Punta Hermosa también donde existe un centro cultural y biblioteca municipal; esta edificación es de unos tres pisos con pórticos de concreto armado rigidizados con mampostería en buen estado de conservación, como se aprecia en la Figura 24.

Figura 24. Municipio de Punta Hermosa.

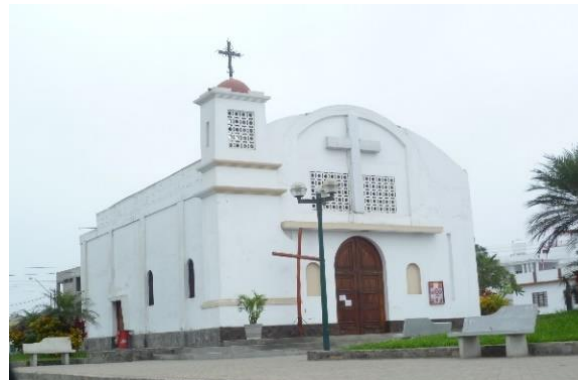
Dentro del Sector 3 se ubica la Parroquia Nuestra Señora de Lourdes, la cual consiste en una estructura de albañilería confinada y un techo flexible de torta de barro en forma de arco de un nivel con un buen estado de conservación, ver Figura 25.

Figura 25. Parroquia "Nuestra Señora de Lourdes".

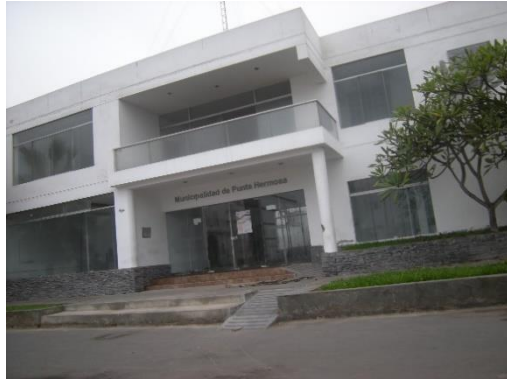
En la Figura 26 se observa la sede de la Antigua Municipalidad de Punta Hermosa, que muestra un buen estado de conservación con una estructura de albañilería confinada y losa aligerada de dos niveles más azotea; asimismo se observa el Centro de Salud presenta un regular estado de conservación, afectado principalmente por la humedad de la zona, de un solo nivel y sistema estructural similar al de la Municipalidad como se muestra en la Figura 27.

Figura 26. Antiguo Local de la
Municipalidad de Punta Hermosa.

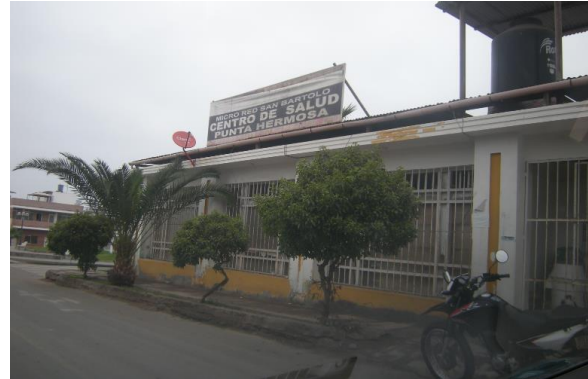
Figura 27. Centro de Salud.

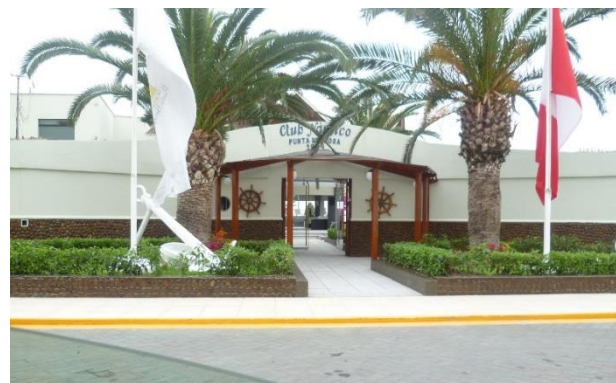
El Club Náutico se ubica a lo largo de la Av. 28 de Julio, cuenta en su mayoría con edificaciones de un nivel con un sistema estructural conformado por mampostería confinada con cubiertas ligeras metálicas, presenta un buen estado de conservación, como se muestra en la Figura 28.

Figura 28. Club Náutico.

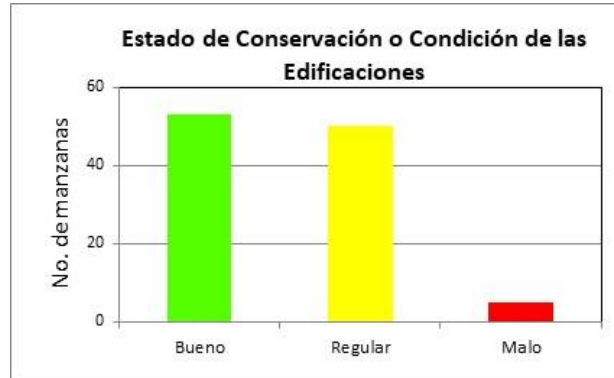
Figura 39 presenta los resultados estadísticos de la muestra analizada. El 49.1% de las edificaciones se encuentra en buen estado de conservación, mientras que el 46.3% de la muestra presenta un regular estado de conservación. Finalmente se encuentran en mal estado de conservación el 4.6% de la muestra.

Figura 39. Estado de conservación de la muestra de edificaciones del distrito de Punta Hermosa

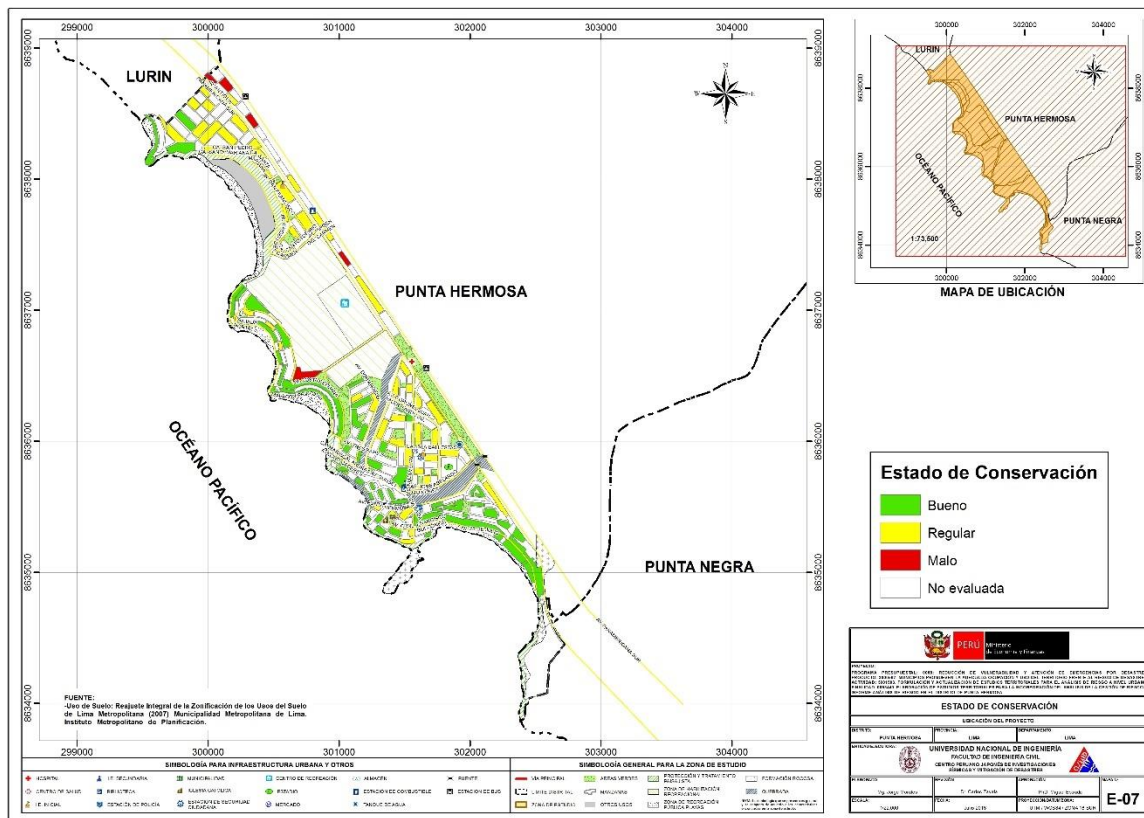
Figura 40. Mapa del estado de conservación de la muestra de edificaciones del distrito de Punta Hermosa
