Informe Técnico N° A6600

# Peligros por movimientos en masa en la quebrada Tinajas

Región Lima

JULIO 2012

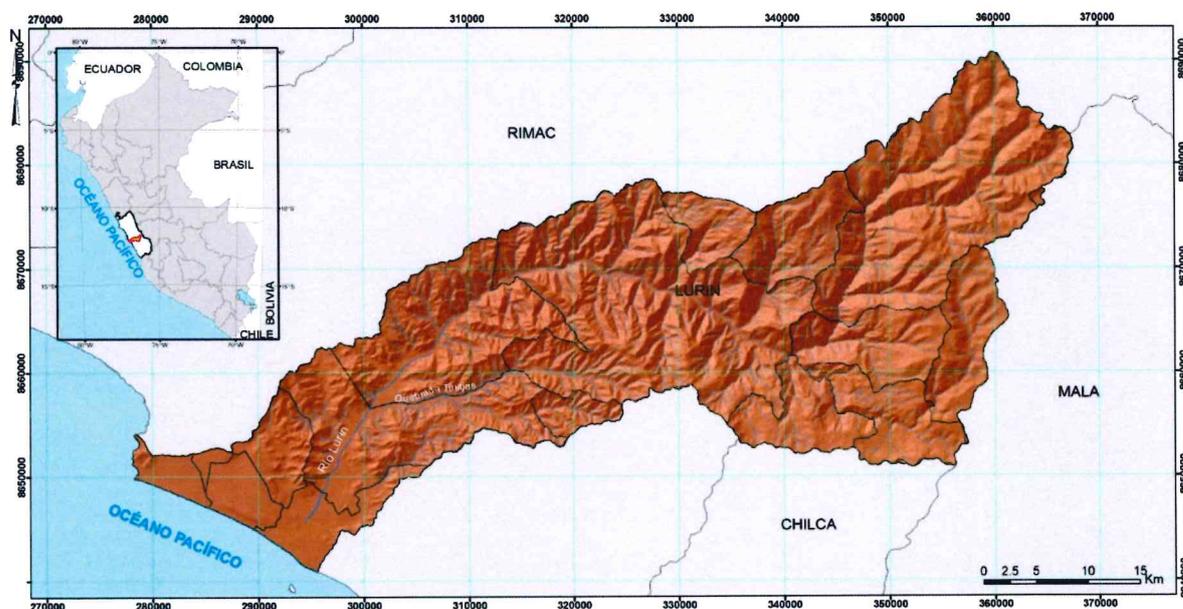
Figura 01. Cuenca del río Lurín.

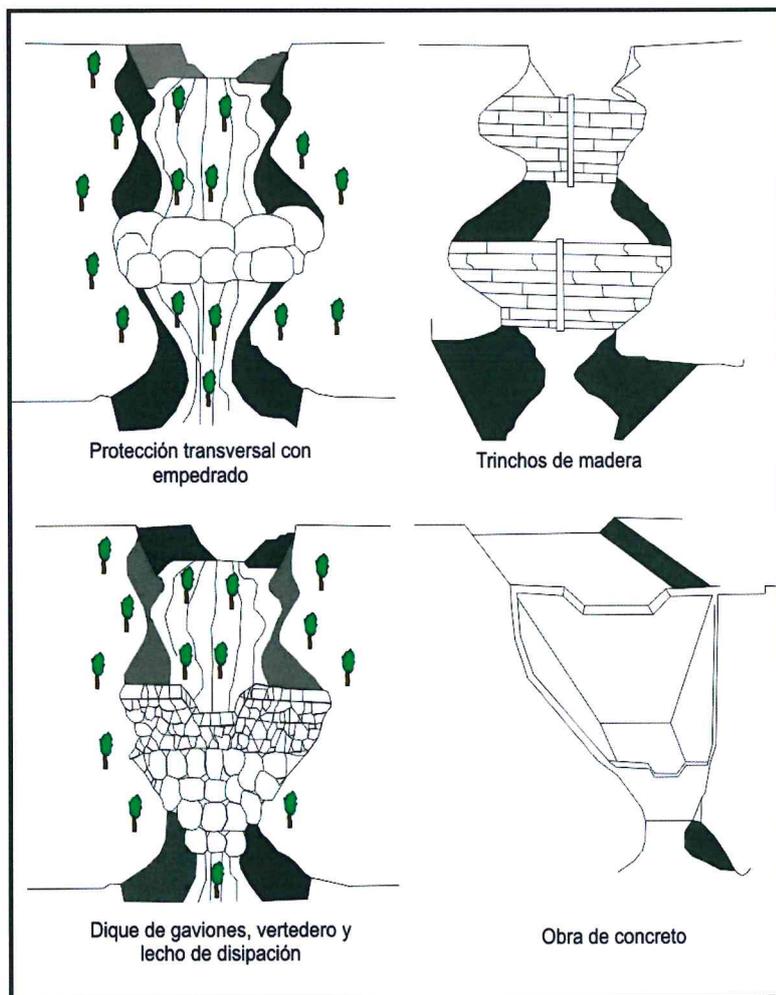
Figura 03: Obras hidráulicas transversales para el control de la erosión en cárcavas.

- El desarrollo de programas de control y manejo de cárcavas sobre la base de diques o trinchos transversales construidos con materiales propios de la región como troncos, ramas, etc. (Figura 03)
- Zanjas de infiltración articuladas de acuerdo a las condiciones climáticas de la región.
- Realizar trabajos de reforestación de laderas con fines de estabilización. En la selección de árboles debe contemplarse las características de las raíces, las exigencias en tipo de suelos y portes que alcanzarán versus la pendiente y profundidad de los suelos. También se recomienda que las plantaciones se ubiquen al lado superior de las zanjas de infiltración, con el objetivo de captar el agua y controlar la erosión.
