Informe Técnico N° A6888

EVALUACIÓN DE PELIGRO POR EROSIÓN DE LADERA EN EL SECTOR CARCAVA EL BALCÓN

Región Madre de Dios
Provincia Tambopata
Distrito Tambopata

MAYO
2019

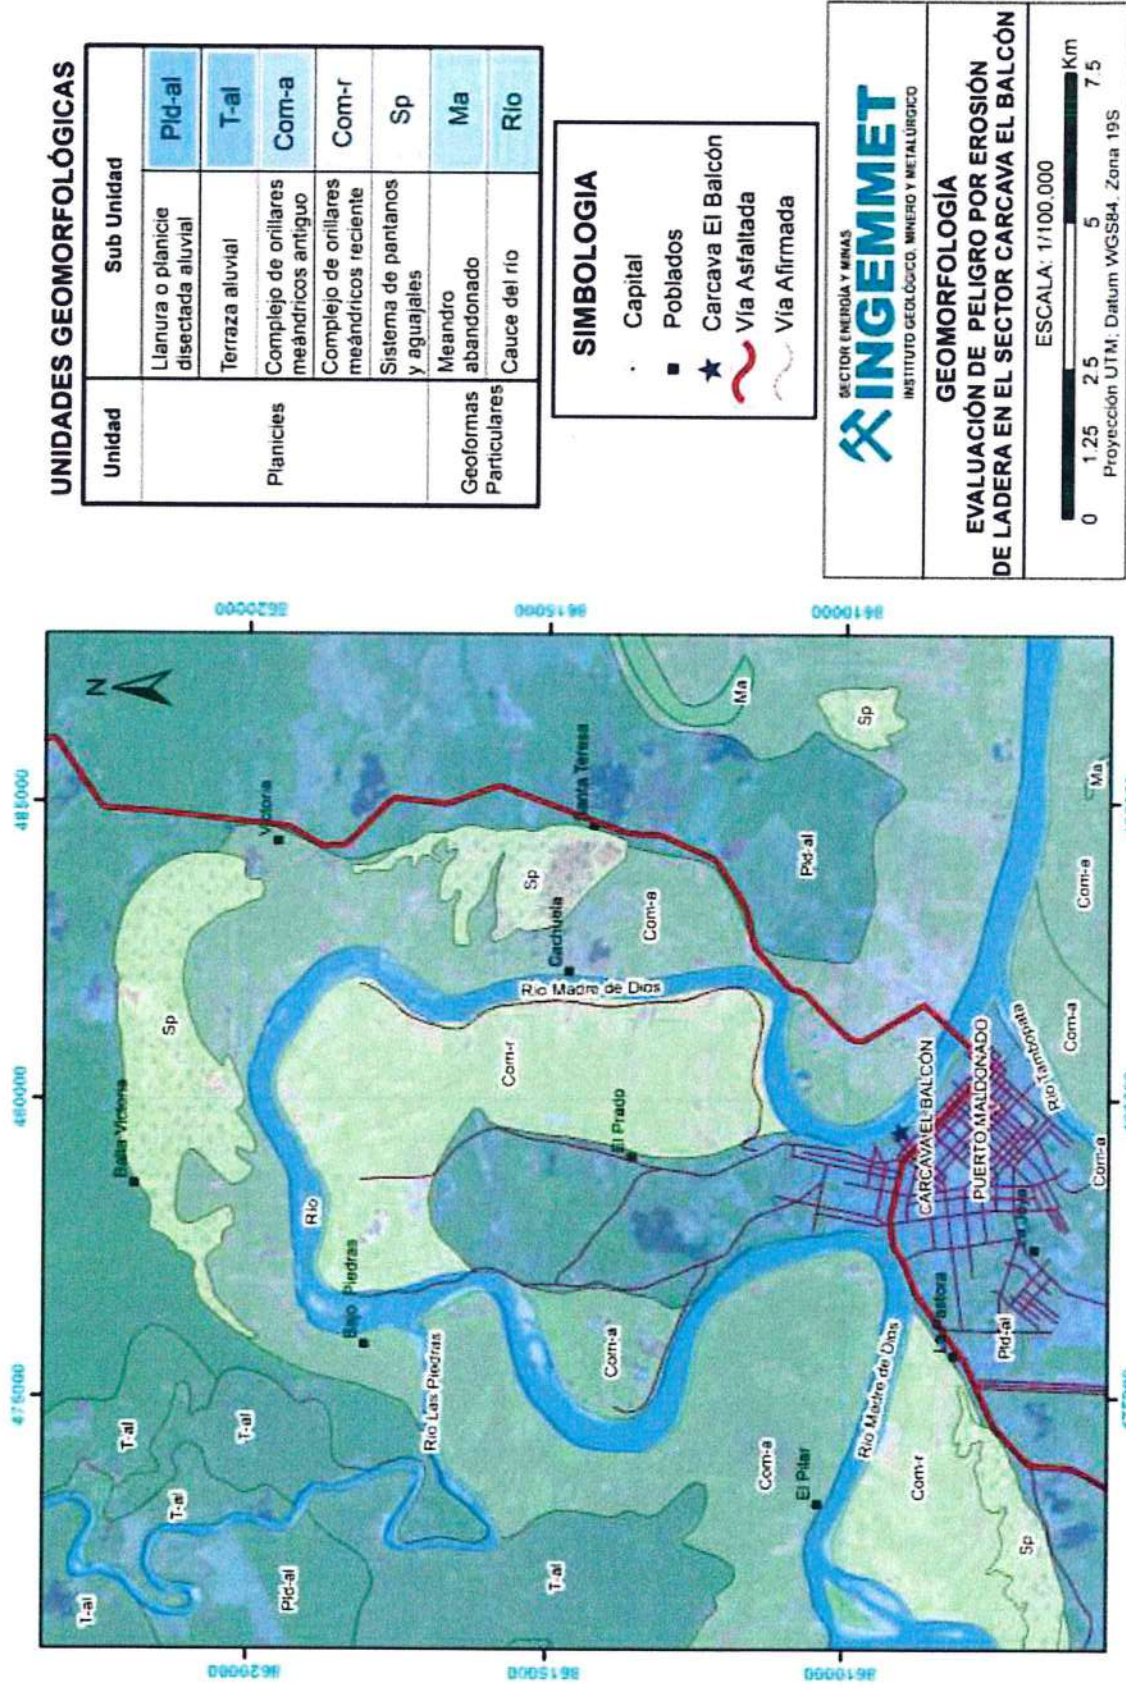
Figura 3. Mapa geomorfológico de la zona de estudio. (Tomado de Ingemmet, 23.3)

Meandro abandonado (Ma): Esta sub unidad se refiere a pequeñas lagunas de origen fluvial, similar a la letra "U" o de forma semicircular o en media luna. Son antiguos cauces o brazos del río Madre de Dios que han quedado separados del cauce actual debido al estrangulamiento de una de las curvaturas, cuando el río tiende a erosionar, se estrecha la curva y hace de su cauce más recta (figura 3).

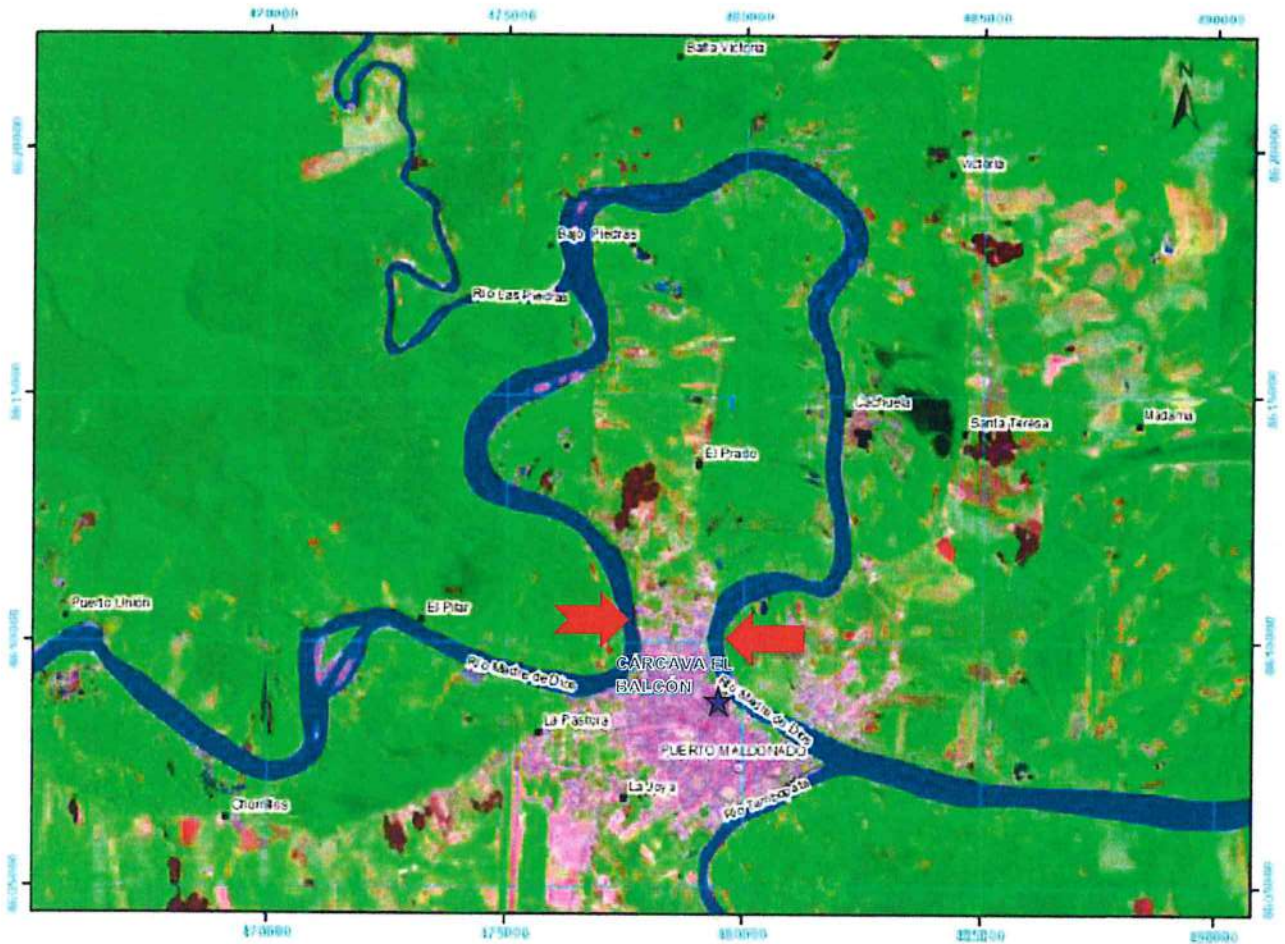
Figura 4. Imagen Satelital del Estrangulamiento de meandro en el río Madre de Dios. Puerto Maldonado.

La morfología dinámica de los ríos Madre de Dios, Tambopata y Las Piedras son catalogados como meandriforme (figura 4). Aguas abajo de la ciudad de Puerto Maldonado el río Tambopata se llega a unir con el río Madre de Dios, formando un solo río, denominado Madre de Dios.

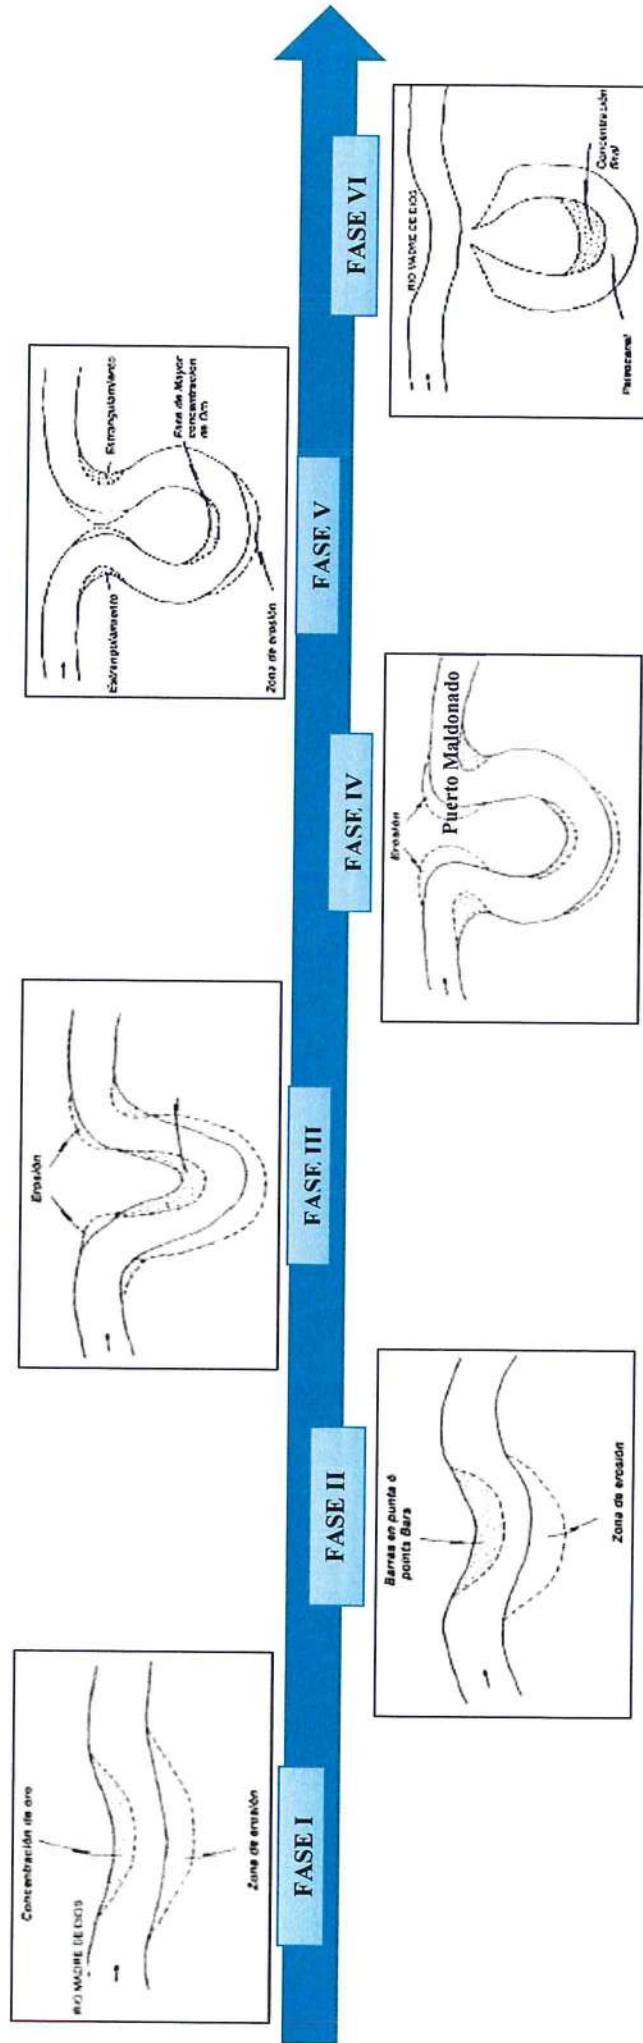
Figura 6: Modelo genético evolutivo de los depósitos aluviales de tipo paleocanal (zona baja - Madre de Dios). Adaptado de Palacios et al (1999).

Actualmente estos ríos se encuentran en diferentes fases en el desarrollo de meandrificación, es decir erosión y sedimentación. El río Madre de Dios se encuentra en la Fase IV del proceso evolutivo (figura 6).

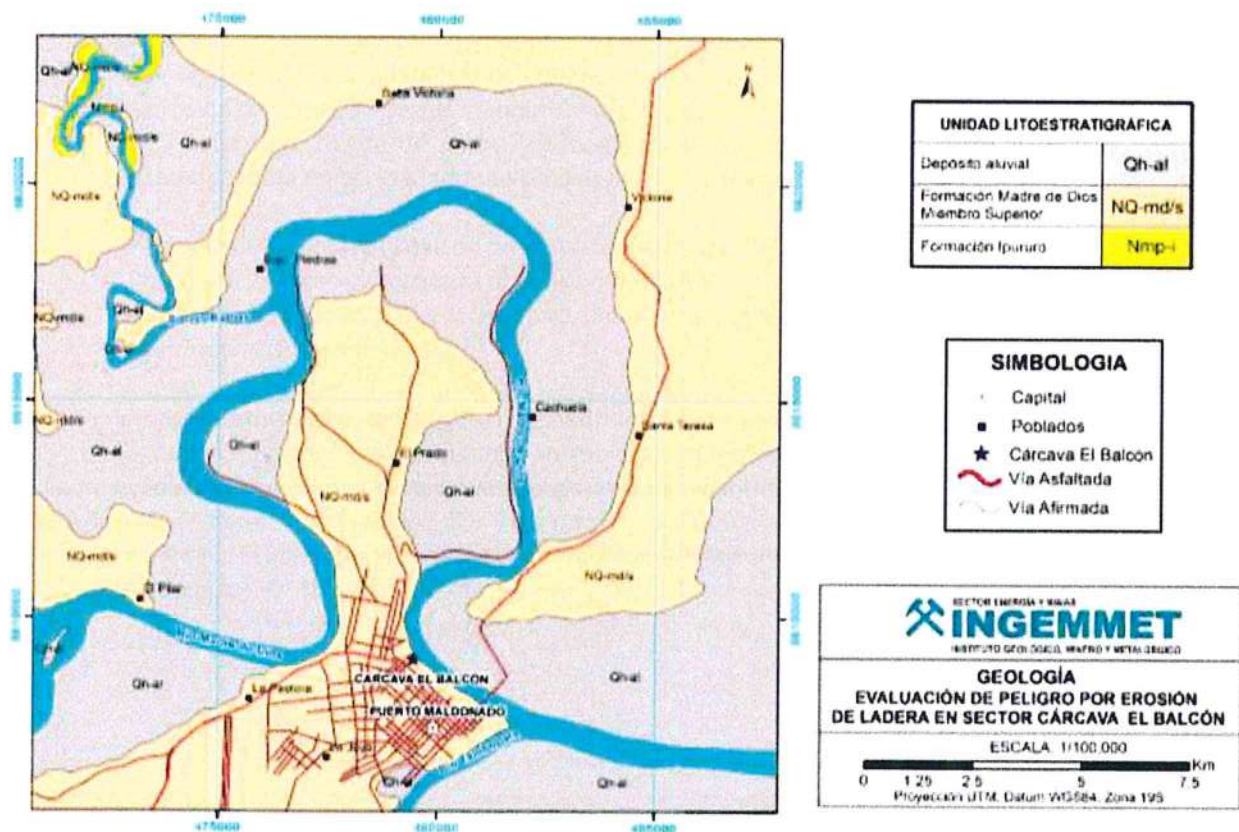
Figura 7. Mapa geológico de la zona de estudio. Tomado del mapa integrado (Ingemmet, 2017)

El análisis geológico se realizó en base a la carta geológica del cuadrángulo de Puerto Maldonado (26y; Palacios *et al.*, 1996) y el mapa integrado (2017). El área de estudio está conformada por afloramientos de rocas sedimentarias del Cenozoico, Formación Ipururo, Formación Madre de Dios Superior y depósitos aluviales del Cuaternario (figura 7)

Formación Madre de Dios Superior (NQ-md/s): Está conformada por conglomerados con clastos blandos intercalados con arenas y arcillas color gris amarillento, hacia la parte superior comprende areniscas y arcillas rojas en capas subhorizontales a horizontales. El área de estudio se encuentra emplazada en la Formación Madre de Dios Superior, con espesores que alcanzan los 20 m aproximadamente, constituido principalmente por areniscas y arcillas rojizas (material de fácil remoción ante agentes erosivos, como el agua).

Depósito Aluvial (Qh-al): Constituido por gravas y arenas mal seleccionadas en matriz limo arcillosa y materiales residuales no consolidados, se ubican en llanuras donde se forman los complejos de orillares y meandros abandonados, así como en terrazas aluviales.
