Informe Técnico N° A6917

EVALUACIÓN DE PELIGROS GEOLÓGICOS POR MOVIMIENTOS EN MASA EN EL POBLADO DE PAROBAMBA

Región Ancash
Provincia Pomabamba
Distrito Parobamba

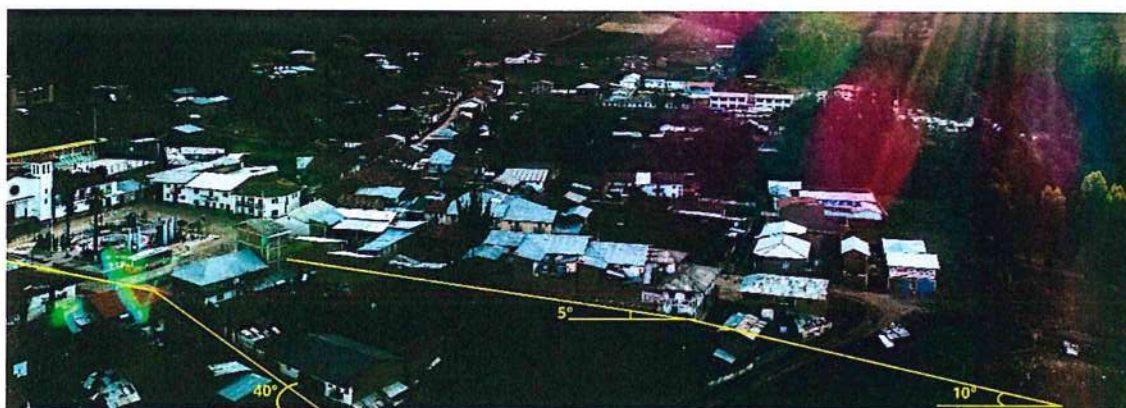
6.1.2 Pendiente: Para la zona de estudio se realizó un mapa a escala 1:10 000, donde se muestran las pendientes en grados (Tabla 3). La localidad de Parobamba, está emplazada en superficies con pendientes moderadas de 5° a 15°, sin embargo, al este y sureste del poblado hay un cambio abrupto de pendiente generado por el asentamiento del terreno (figura 3). Las laderas de montañas presentan pendientes que tienen un rango entre 22° a 62°. Ver figura 4.

Figura 3: Vista aérea del poblado de Parobamba donde se visualiza la variación de pendientes mediante línea amarilla. La zona de menos pendiente corresponde a la plaza principal.

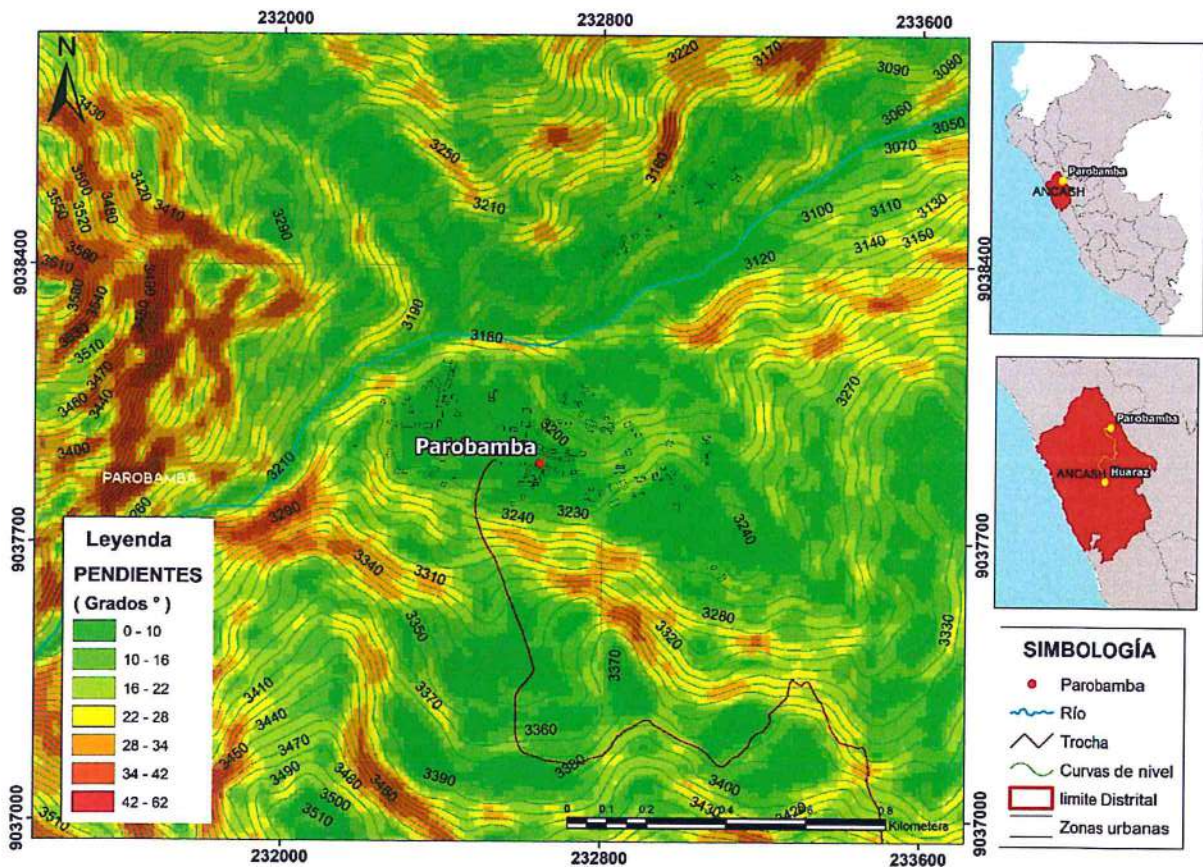
Figura 4: Mapa de pendientes de Parobamba y sus alrededores evidenciándose que las viviendas de Parobamba se encuentran asentadas sobre pendientes que abarcan de 5° a 15° aproximadamente rodeado de montañas con pendientes que tienen un rango entre 22° a 62°.

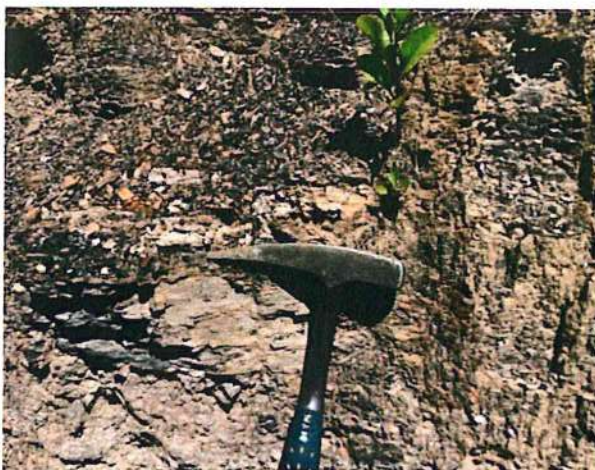
Fotografía 2. (Izquierda) Afloramiento de arcillitas carbonosas muy fracturadas de la Formación Chicama observadas en laderas al SE del poblado de Parobamba.

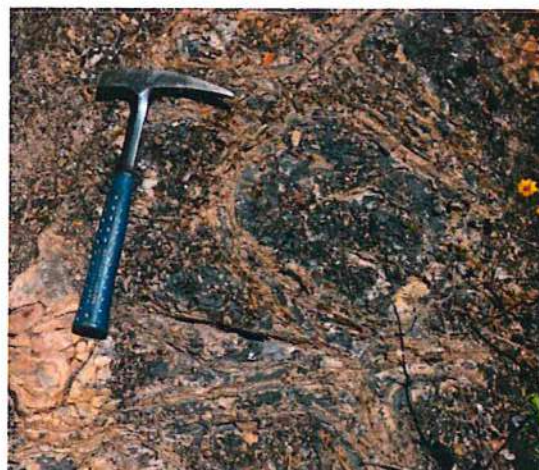
Fotografía 3: (Derecha) Afloramiento de arcillitas carbonosas ligeramente metamorizadas de aspecto pizarroso correspondiente a la Formación Chicama evidenciadas en el sector de Asiacochoa.

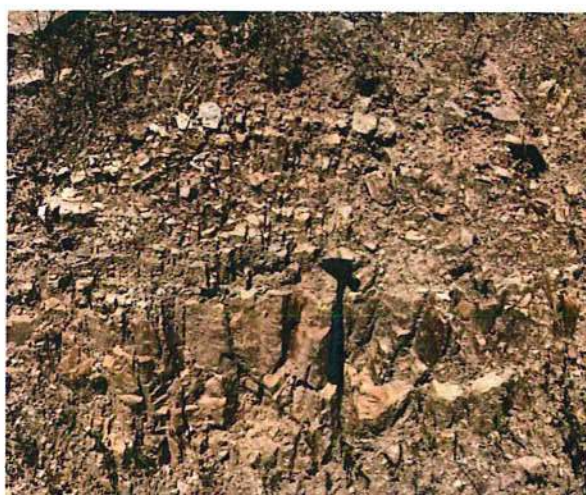
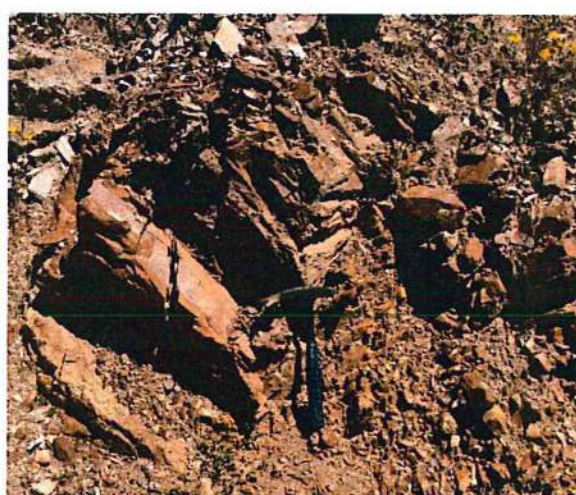
Fotografías 4 y 5. Afloramiento de areniscas cuarzosas muy fracturadas y con fuerte meteorización correspondientes a la Formación Chicama observadas en laderas al SE del poblado de Parobamba.

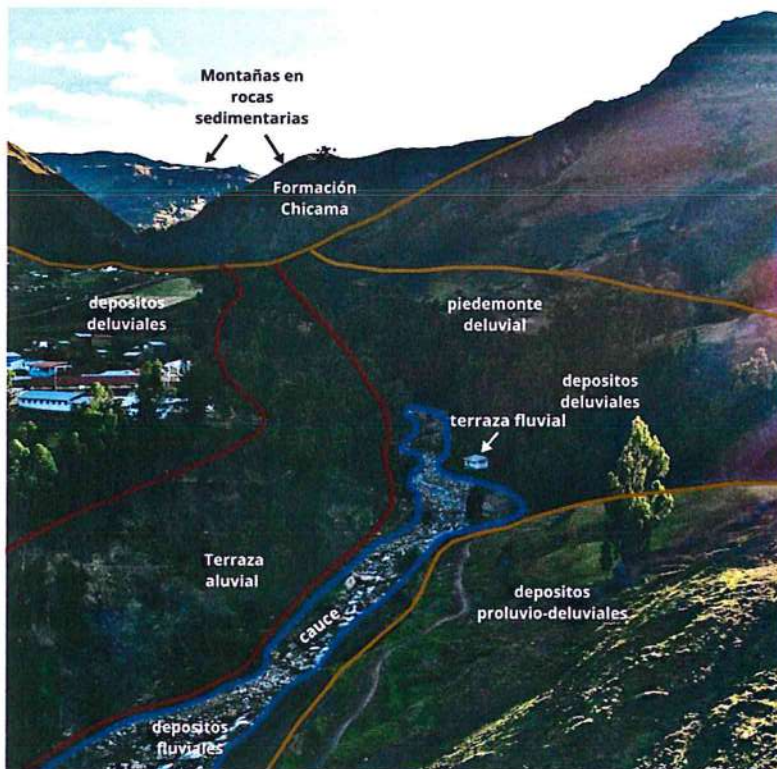
Figura 5. Vista aérea que muestra las unidades geológicas y geomorfológicas del sector Parobamba.

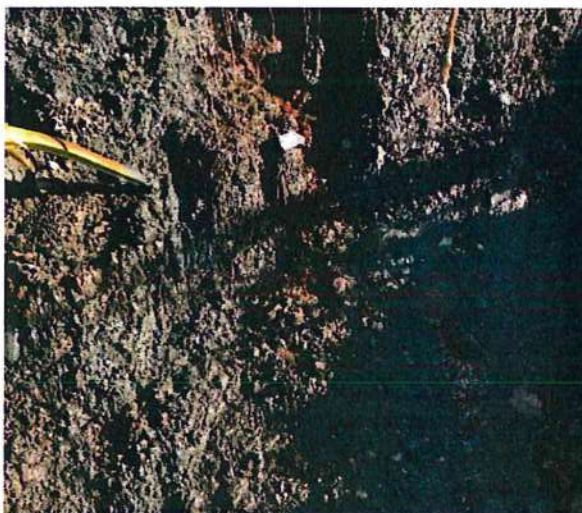
Fotografía 6: (Izquierda) Suelos arcillosos de alta plasticidad en las laderas del sector de Asiacochoa.

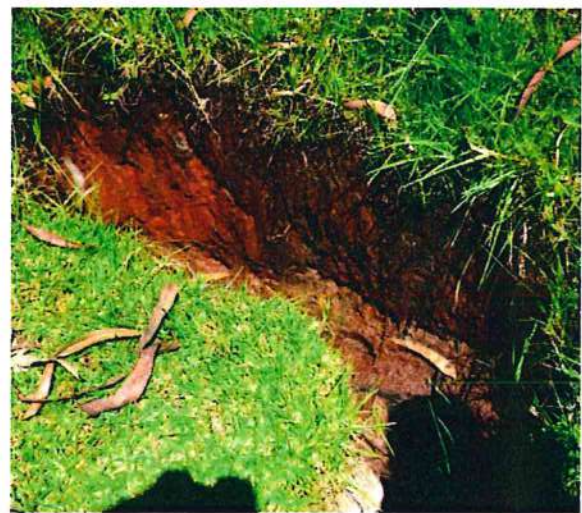
Fotografía 7: (Derecha) Presencia de suelos arcillosos de alta plasticidad con alto contenido orgánico en las terrazas situadas a los márgenes de la quebrada Chogo.

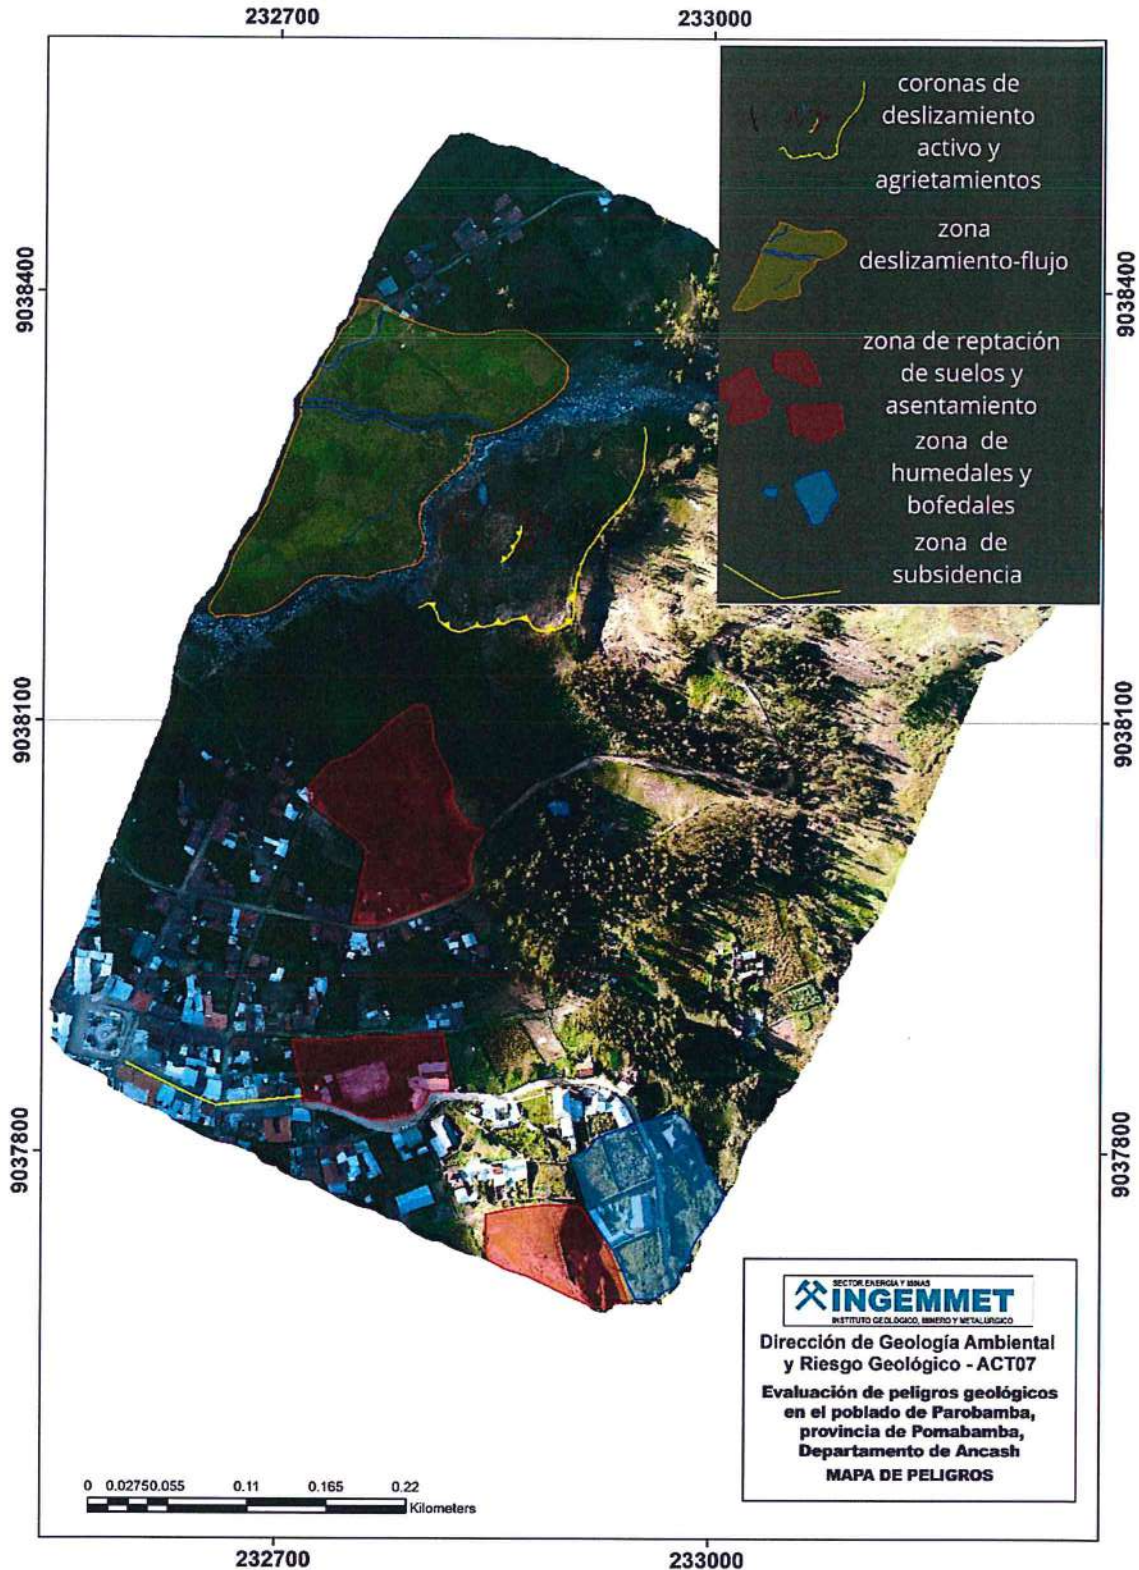
Figura 16: Mapa de peligros del sector Sureste, Este y Noreste de Parobamba Alto.

En la figura 16 y 17 se evidencia a la margen derecha de la quebrada Chogo un deslizamiento activo tipo rotacional, el cual presenta una longitud de corona de 50 m, un salto principal de 5 m, una longitud de la corona al pie de deslizamiento de 25 m, y un área de 17,000 m². A lo largo del cuerpo del deslizamiento se observa una secuencia de pequeño escarpes secundarios de 10 m aproximadamente, y grietas paralelas y longitudinales a la corona, Esta zona se considera crítica puesto que se encuentra frente a la desembocadura de la quebrada Yanocolpa. De continuar las precipitaciones pluviales, seguirá su avance hacia el cauce de la quebrada y podría generar su cierre o represamiento.
