Informe Técnico N° A6922

EVALUACIÓN DE PELIGROS GEOLÓGICOS DEL SECTOR PAMPA CHAPOYA, PARA LA REUBICACIÓN DEL CENTRO POBLADO MIRAVE

Región Tacna

AGOSTO
2019

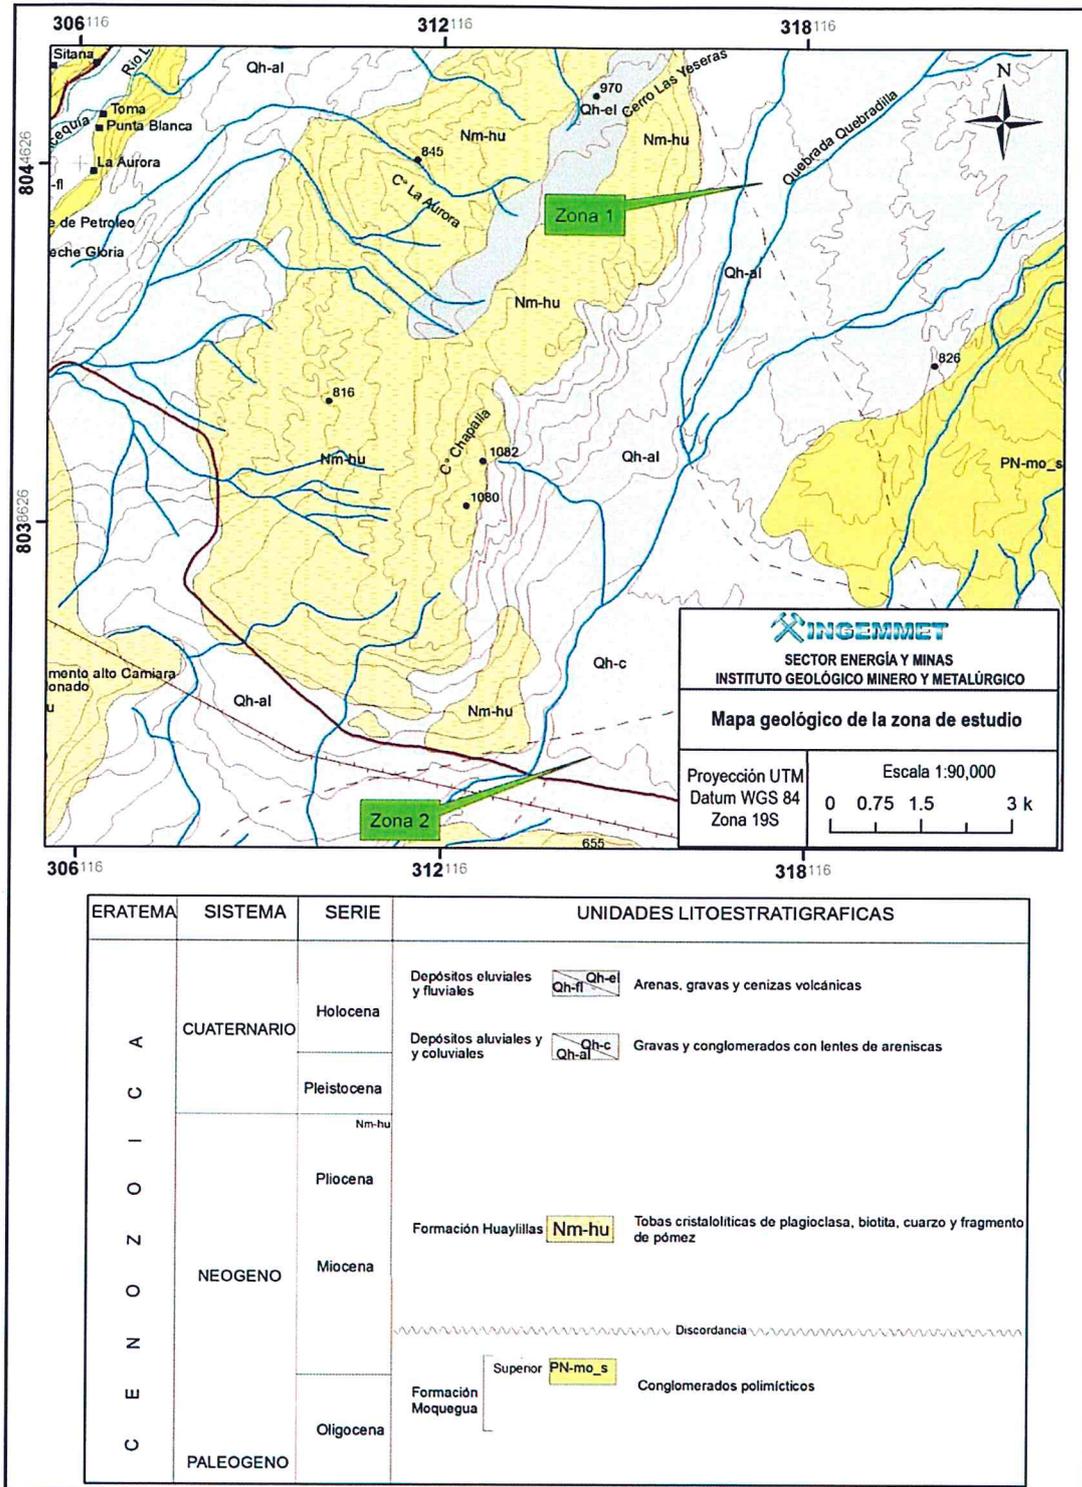
Figura 4. Mapa geológico del sector Pampa Chapolla.

- a) Formación Moquegua - Miembro Superior (PN-mo_s): Este miembro posee una litología areno-conglomerádica que sobreyace con débil discordancia a las capas del miembro inferior de la Formación Moquegua. El contraste de color y topografía entre los dos miembros de la Formación Moquegua es claro y visible a distancia y permite definir claramente el contacto. Su parte superior está parcialmente cubierta por un banco de tufo blanco del Volcánico Huaylillas, de 15 a 20 m de grosor. La litología del Moquegua superior es principalmente areno-conglomerádica y secundariamente se intercalan tufos, areniscas tufáceas, arcillas, tufos redepositados. Los depósitos son ligeramente friables y/o deleznales. Su grosor, textura y estructura de los depósitos varían de un sitio a otro. Estos depósitos afloran al este de la zona de estudio (figuras 2 y 4).

Los depósitos de la Formación Moquegua representan un bajo peligro para las dos zonas propuestas, debido a que afloran a más de 3 kilómetros de distancia desde las áreas de estudio. La susceptibilidad a la ocurrencia de peligros geológicos en estas zonas es baja.

La Formación Huaylillas forma una amplia superficie Ignimbrítica y no representan peligro en las zonas propuestas. La susceptibilidad a la ocurrencia de peligros geológicos de la Formación Huaylillas es baja en este sector.

Los depósitos cuaternarios en la zona de estudio no representan peligro alguno y tienen una susceptibilidad baja ante la ocurrencia de peligros geológicos.

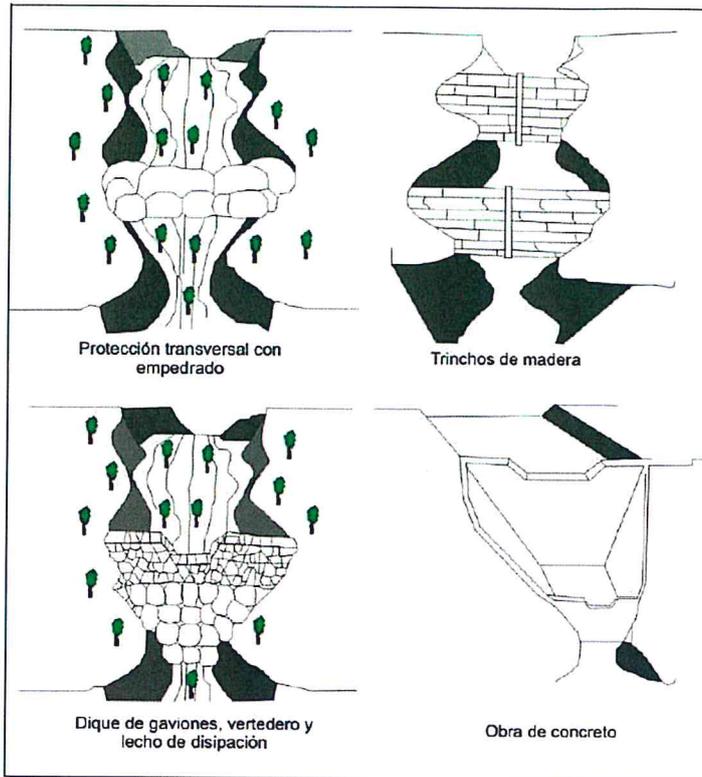
Figura 14. Obras hidráulicas transversales para el control de la erosión en cárcavas.

Por otra parte, las estructuras de tipo permanente tienen una duración mucho mayor; son construidas en concreto, cemento y otros tipos de materiales, y por contrapartida, son más costosas. Como ejemplo se tienen los diques de suelo cemento (figura 14).

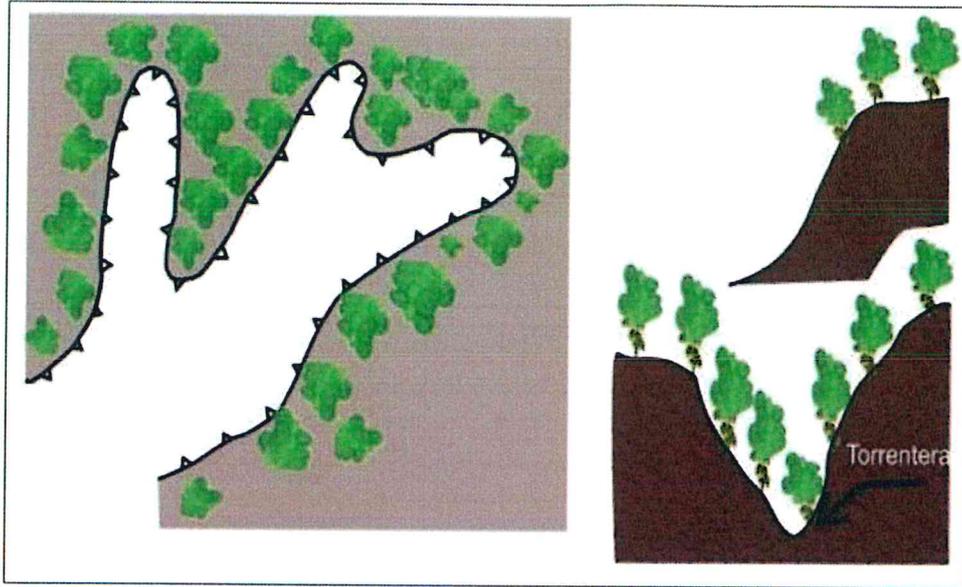
Figura 15. Vista en planta y en perfil de los procesos de forestación en cabeceras y márgenes de las áreas inestables.

Las estructuras transversales, además del objetivo de controlar el escurrimiento, tienen la función de propiciar las condiciones necesarias para la colonización y crecimiento de vegetación sobre las superficies de colmatación que favorecen; sin embargo, algunas de estas estructuras en su diseño, incorporan expresamente la implementación de coberturas vegetales (caso de estacas vivas que complementan obras de carácter transversal). Asimismo, para la corrección de cárcavas, son formulados programas específicos de repoblamiento vegetal, que van desde la siembra y conformación de barreras vivas con plantas de porte herbáceo y arbustivo, hasta la reforestación de partes altas de las cuencas de drenaje y áreas cuya estabilización requiere de sistemas radiculares profundos (figura 15).
