**Instituto Geofísico del Perú**  
*Sector Ambiental*

## **INFORME**

# **DESLIZAMIENTO DEL CERRO RODEOPAMPA Y EMBALSE DEL RIO SOCOTA - REGION CAJAMARCA**

**LIMA, MARZO DE 2010**

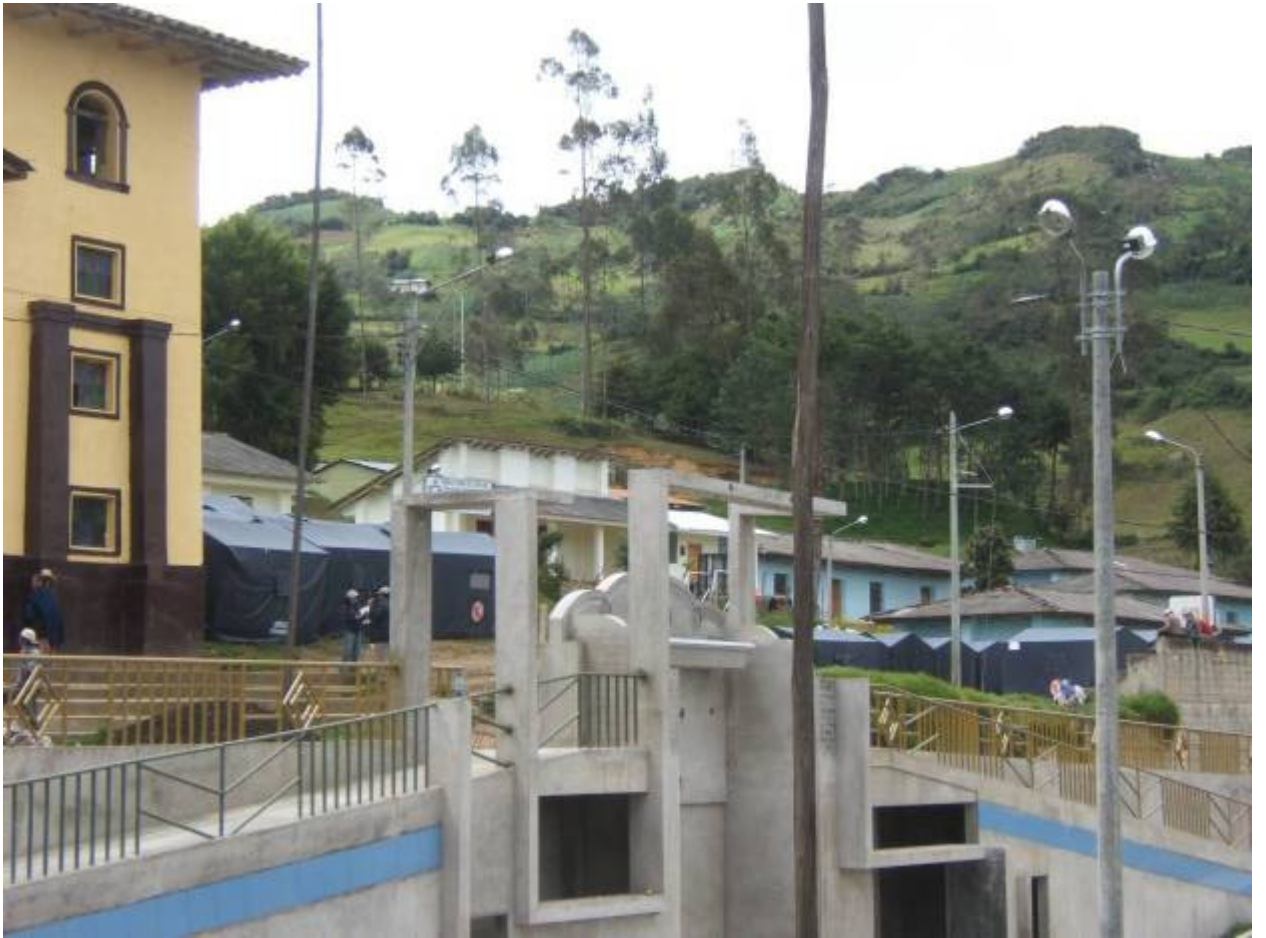
**Foto 19. Poblado de Anguía, donde han sido trasladados y ubicados en carpas los pobladores de Rodeopampa.**

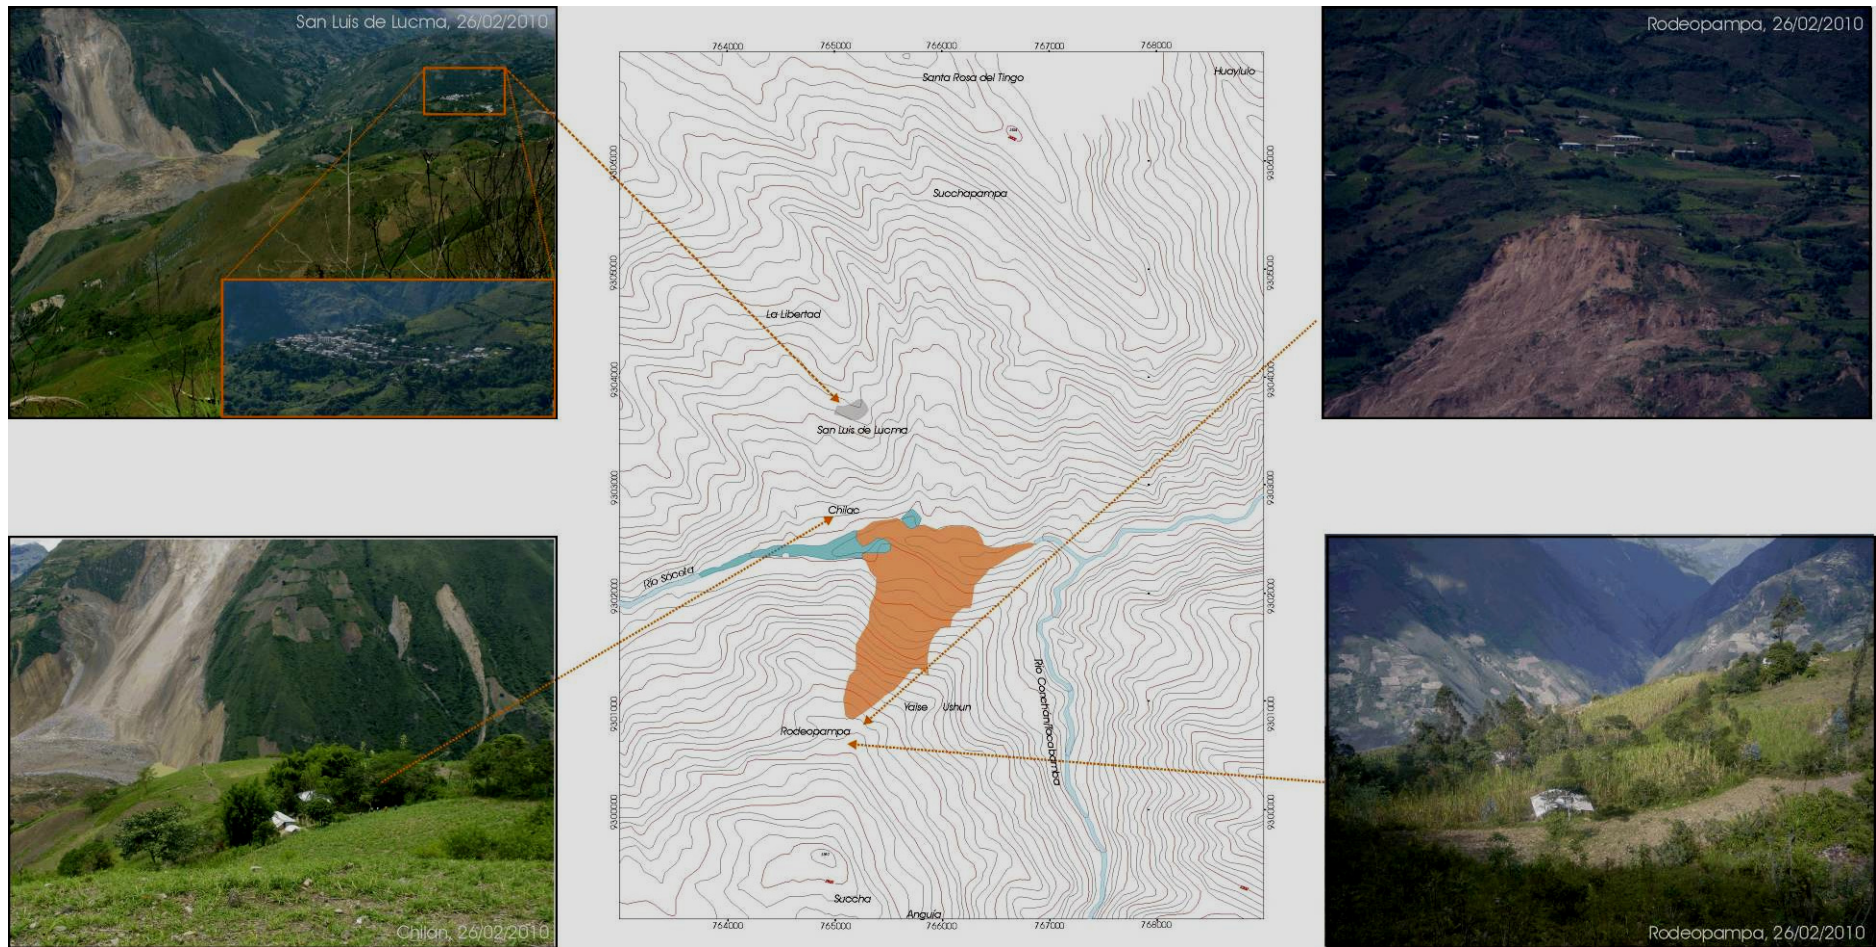
El sábado 20 de Febrero del 2010, se originó un deslizamiento rotacional en la comunidad conocida como Calabozo, ladera del cerro Rodeopampa, en el límite de los distritos de San Luis de Lucma (Cutervo) y Anguía (Chota), produciendo un fuerte estruendo, bastante polvareda y movimiento sentido muy cerca al evento. Dejando como consecuencia, dos viviendas enterradas, una persona desaparecida y 72 familias afectadas. Como consecuencia del evento en mención se produjo el embalse del río Súcota (Figura 1).

**Figura 1.- El deslizamiento ocurrió en la Comunidad conocida como el calabozo, cerro Rodeopamapa, en el distrito de Anguía.**

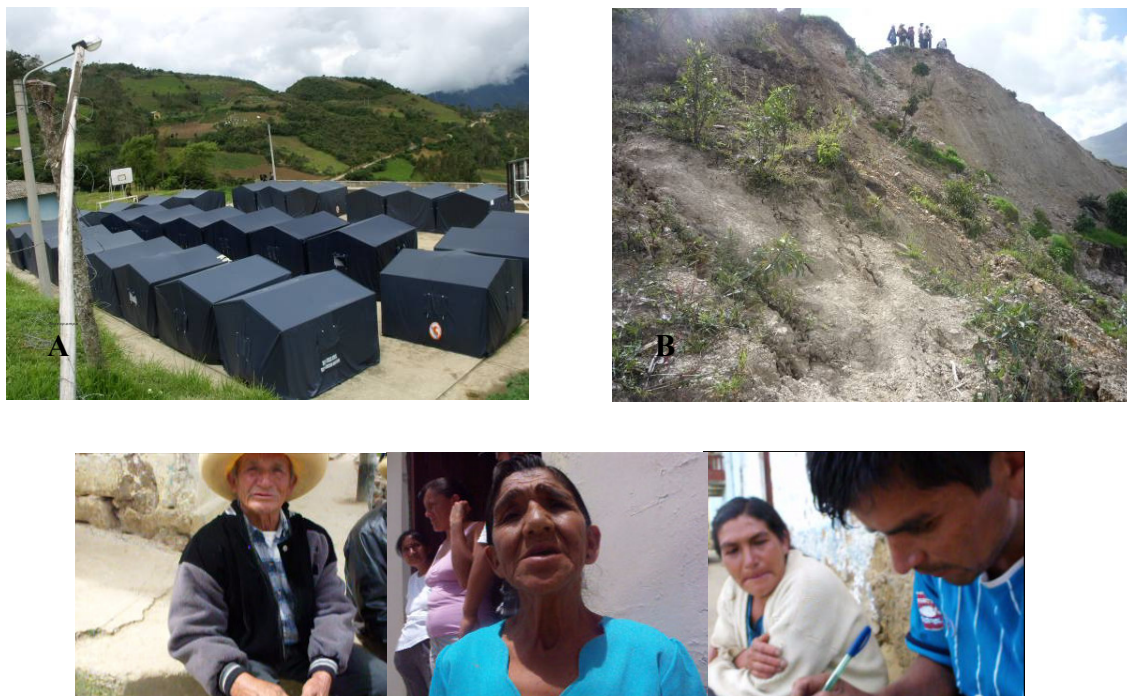
En la Figura 4 se muestra pobladores de Rodeopampa evacuados a la localidad de Anguía, brindando su testimonio sobre el evento ocurrido.

**Figura 4. A) Carpas de emergencia (INDECI) ubicadas en la loza deportiva de la localidad de Anguía. B) Pobladores observando el derrumbe. En la parte inferior de la figura se presenta algunos testigos del deslizamiento que brindaron sus testimonios.**
