**INGEMMET**

**Informe Técnico N° A6935**

# **EVALUACIÓN DE PELIGROS GEOLÓGICOS DE LA ZONA PROPUESTA PARA REUBICACIÓN EN EL SECTOR DE AMATA**

Región Moquegua  
Provincia General Sánchez Cerro  
Distrito Coalaque

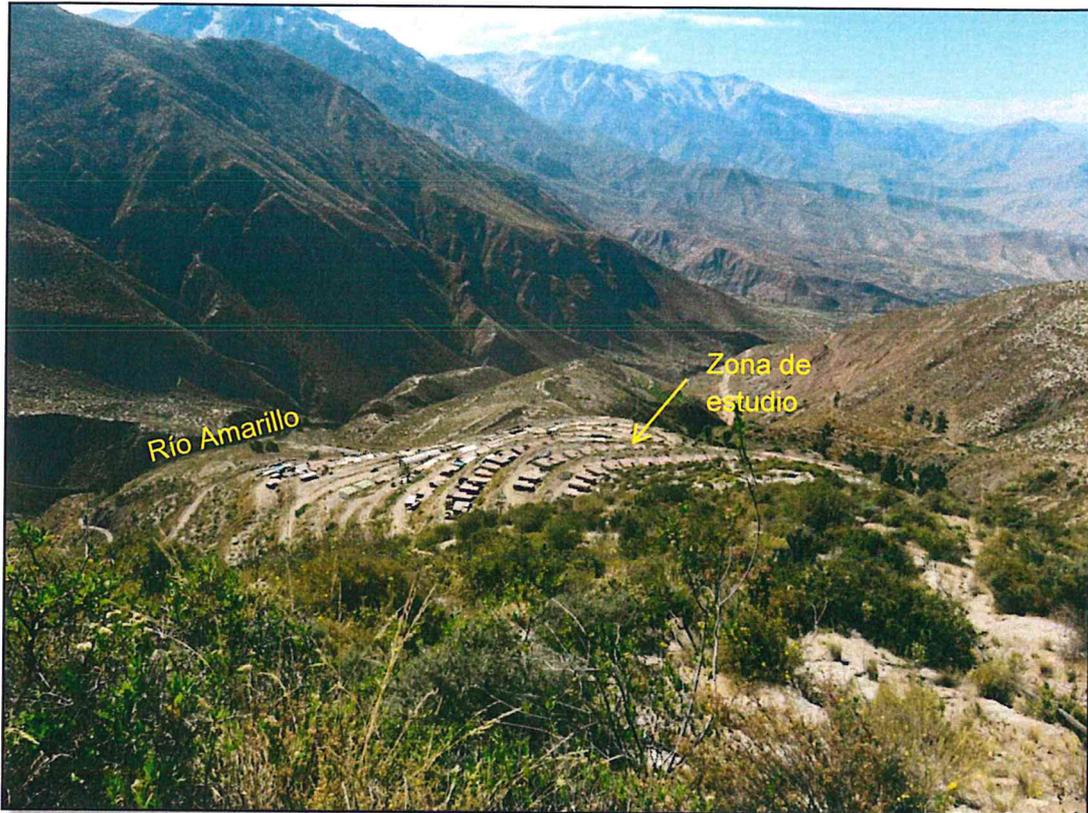
*Figura 2. Vista panorámica de la zona de estudio.*

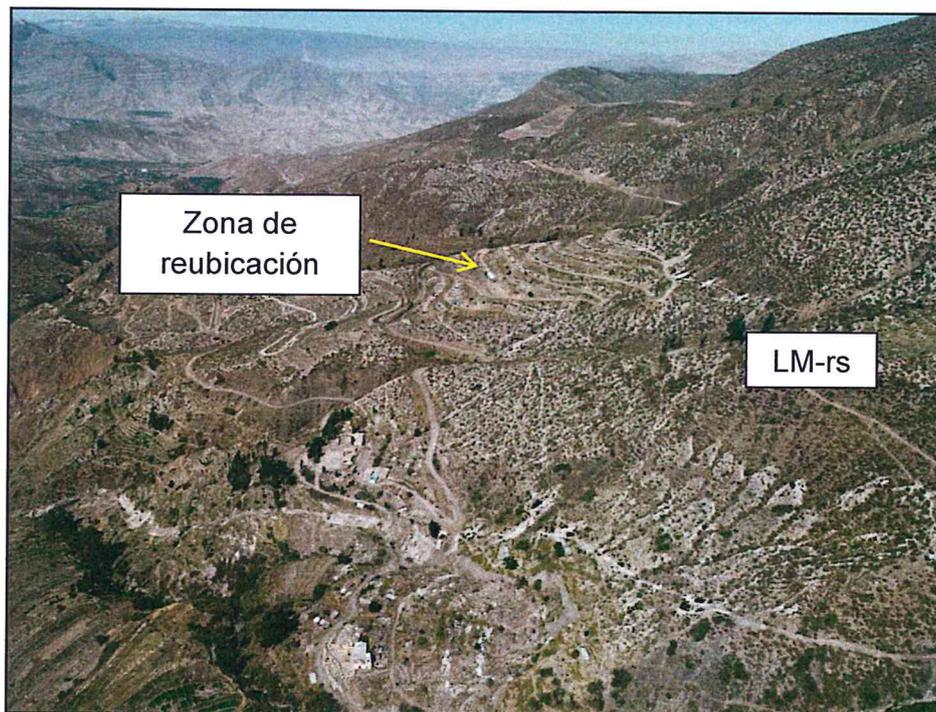
**Ladera de montañas en roca sedimentaria. (LM-rs):** Están conformadas por laderas de montañas que han sido modeladas en rocas sedimentarias (lutitas de la Formación Cachios). La altitud de las montañas desde el fondo de valle del río Amarillo hasta la cima corresponde de 2700 hasta 3800 m s.n.m. respectivamente (figura 7). Debido a la forma del terreno mixto (cóncavo y convexo) las pendientes de la ladera de las montañas varían principalmente de 35° a 45° considerada como pendiente muy fuerte, dentro de este rango de pendientes se puede encontrar áreas que tienen pendientes muy escarpadas (>45°). Estas geoformas presentan moderada susceptibilidad a ser afectados por movimientos en masa y se asocian a la ocurrencia de caída de rocas, derrumbes y deslizamientos.

*Figura 7. La zona de estudio se encuentra sobre la unidad geomorfológica ladera de montañas en roca sedimentaria (LM-rs)*

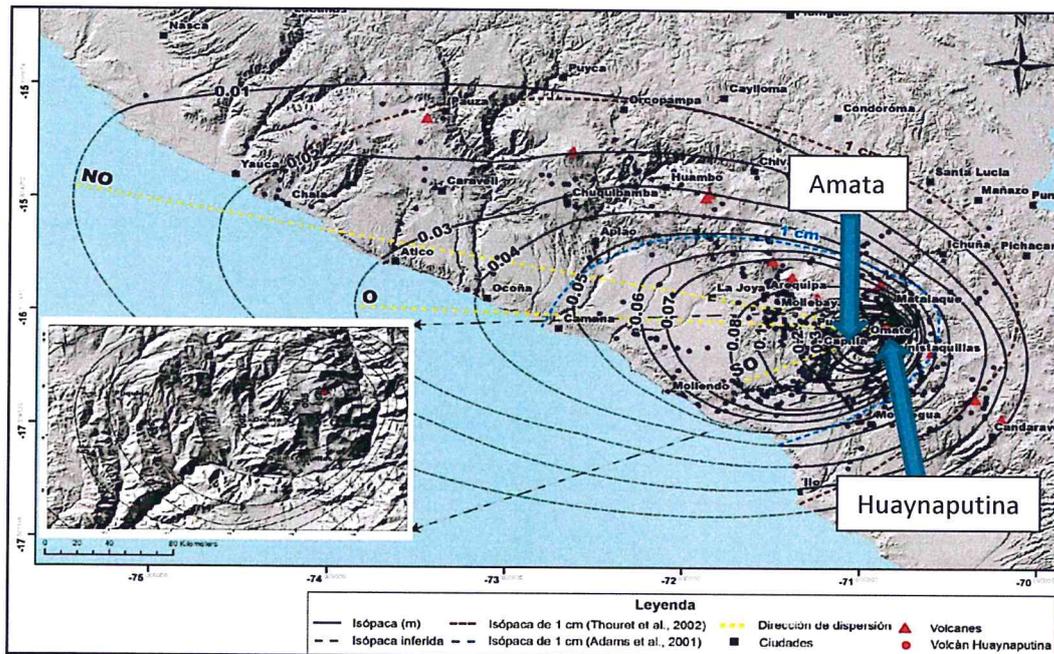
Según el mapa de isópacas, la zona de reubicación de Amata se encuentra en el eje de dispersión de la erupción del 1600 del volcán Huaynaputina. Además, se encuentra en la zona proximal por caída de ceniza, por ubicarse aproximadamente a 24 km del cráter del volcán Huaynaputina, (figura 18).

Figura 18. Mapa de isópacas del depósito de caída pliniana, donde se muestra la variación del espesor (cm) con la distancia respecto al cráter. Japura, S. (2018)
