Informe Técnico N° A6940

EVALUACIÓN DE PELIGROS GEOLÓGICOS EN LOS SECTORES DE CALLAS Y CEDRUYOC

Región Junín
Provincia Jauja
Distrito Monobamba

SEPTIEMBRE
2019

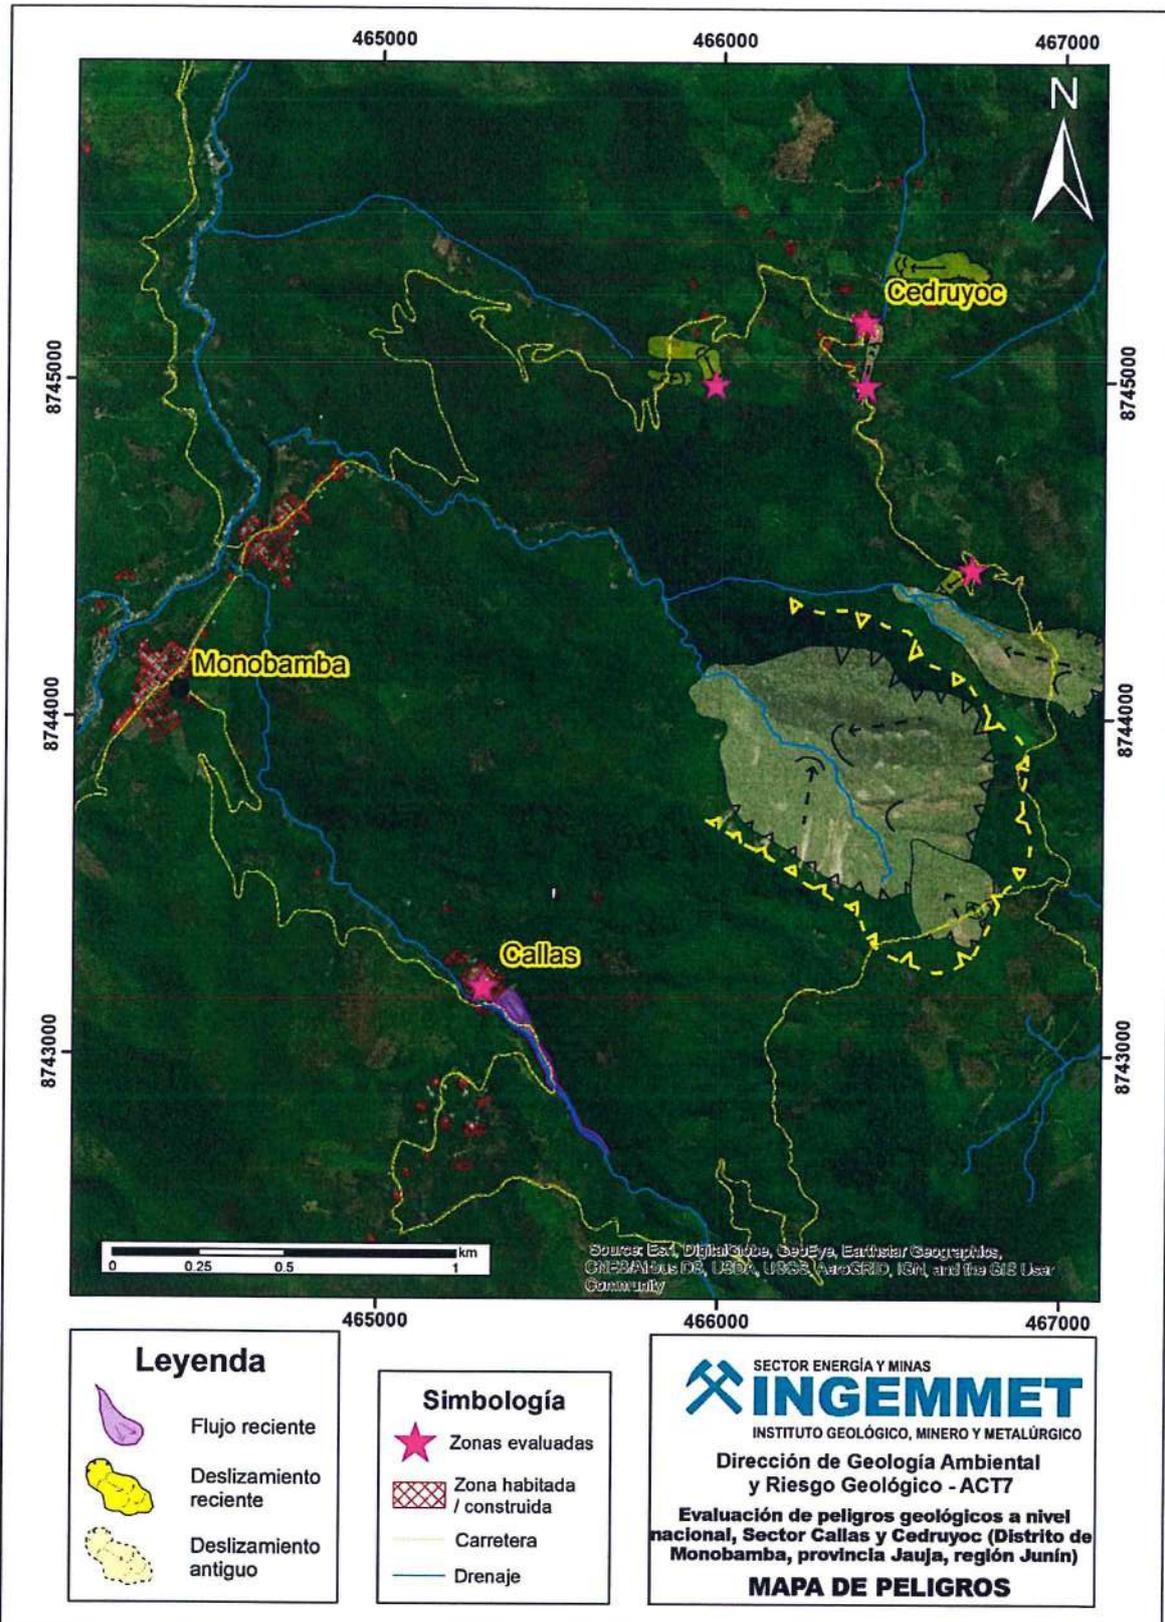
Los eventos ocurridos en las zonas de evaluación, corresponden a los tipos deslizamientos y flujo de detritos (huaicos). Figura 6.

Figura 6: Se muestra el cartografiado de peligros geológicos por movimientos en masa de las zonas evaluadas.

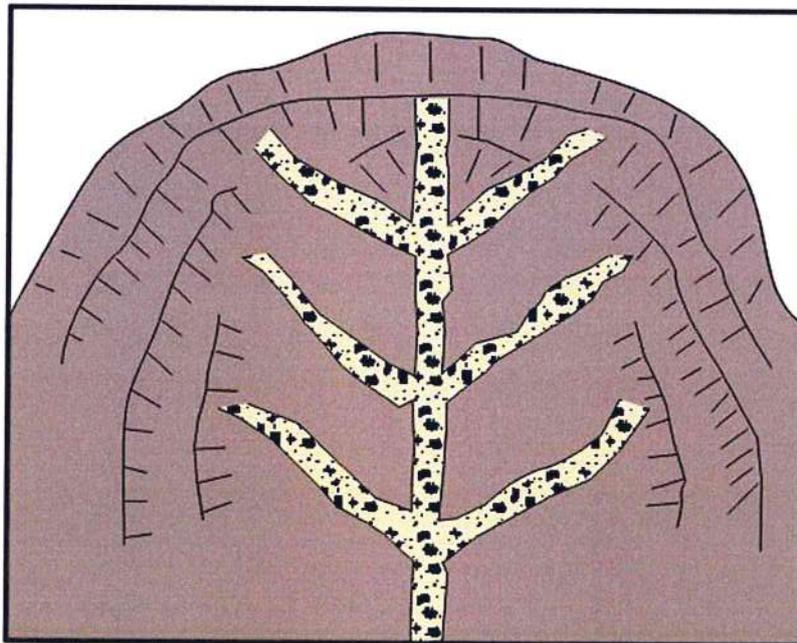
Figura 18: Drenaje tipo espina de pescado realizado por INGEMMET (2000).

En el cuerpo de los deslizamientos realizar zanjas impermeabilizadas tipo espina de pescado para drenar el agua del cuerpo de los deslizamientos y no generar saturación ni sobrepeso.
