Informe Técnico N° A6918

EVALUACIÓN GEOLÓGICA, GEOMORFOLÓGICA Y GEODINÁMICA POR PELIGRO DE HUNDIMIENTOS Y CAÍDA DE ROCAS EN EL POBLADO DE SALPO

Región La Libertad
Provincia Otuzco
Distrito Salpo

JULIO
2019

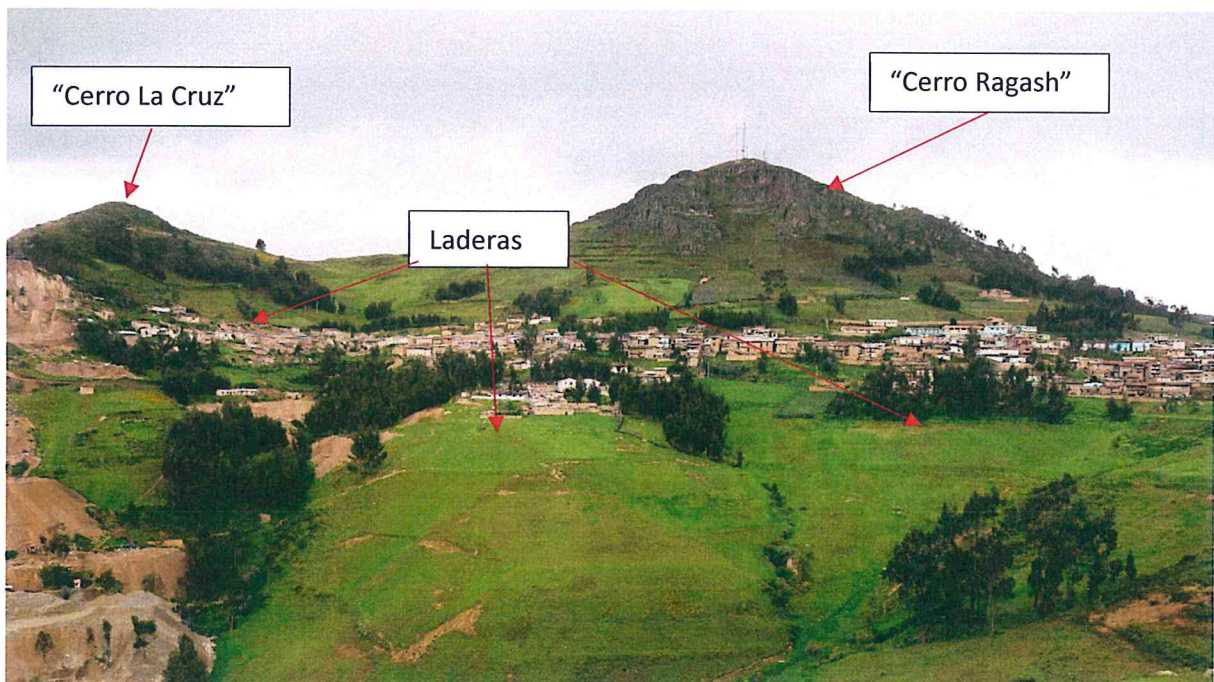
Son las respectivas pendientes de los flancos norte y sur de las montañas denominada cerro La Cruz, Ragash y Chulgones, presentando pendientes entre 22° y 35° (Figura 03).

Figura 03. Vista de las laderas de montañas en roca volcánicas del poblado de Salpo. Fuente: Elaboración Propia 2019

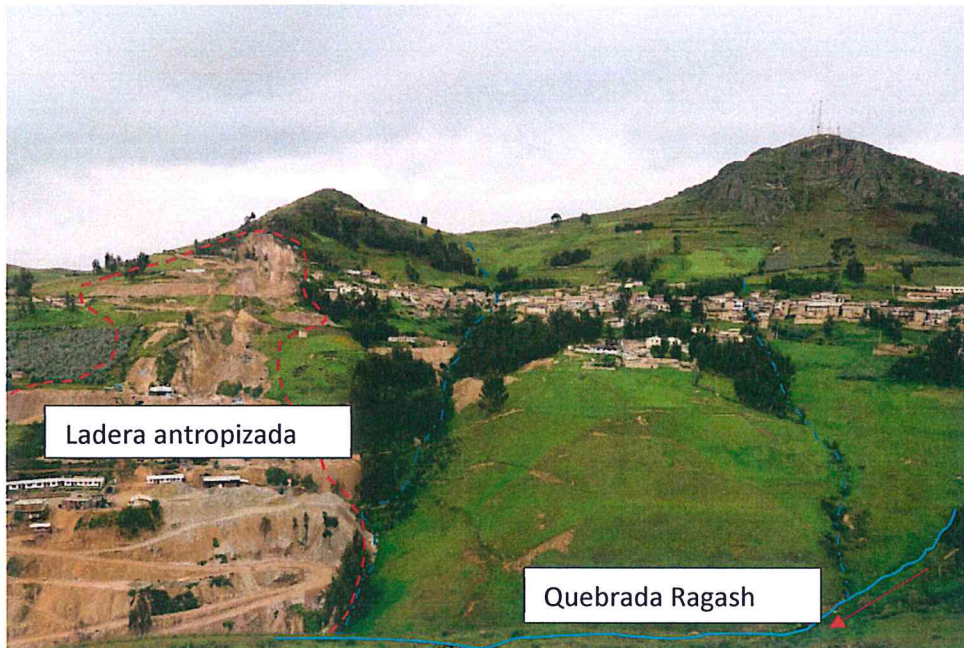
Representada parcialmente por la pendiente de montaña denominada como cerro La Cruz, que ha sido banqueteada por la actividad minera realizada por el hombre, presenta pendientes entre 15° y 20°.

Estas laderas de montaña se encuentran disectadas por quebradas estacionales y activas todo el año con poco caudal, aumentando sus caudales en periodos de lluvias intensas, estas escorrentías llegan a la quebrada principal denominada Ragash que discurre en sentido SO-NE (Figura 04).

Figura 04. Vista de ladera antropizada y de escorrentías superficiales que disectan las laderas de montañas de los alrededores del poblado de Salpo, llegando a la quebrada principal Ragash. Fuente: Elaboración Propia 2019

- d) Drenar o canalizar las aguas que se filtran por las fracturas del macizo rocoso y estabilizar la ladera del cerro La Cruz con sus respectivas banquetas y ángulos de reposos, para evitar la caída de rocas y la filtración de agua de escorrentía superficial en periodos de lluvias extremas hacia las labores ubicadas cotas abajo de la vía de concreto afectada.

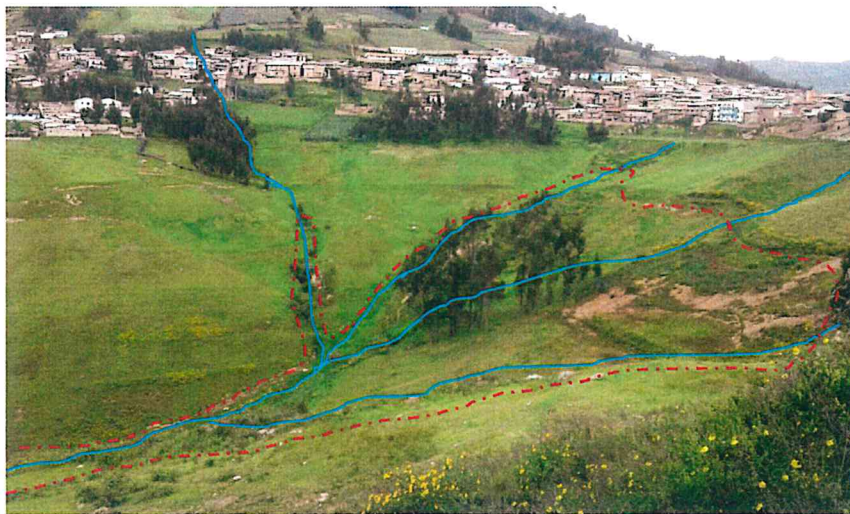
Se caracteriza por presentar una pendiente suave, menores a 20° a 5° en el fondo, por esta vertiente discurren las aguas de la quebrada Ragash de poco caudal en sentido SO-NE, hacia el río Moche, en su cauce y en sus laderas presentan sedimentos dejados por las escorrentías superficiales que discurren a esta quebrada principal dentro de su cauce se distinguen apenas terrazas de un 1 m de altura aproximadamente (Figura 05).

Figura 05. Vista de la vertiente aluvial con pendientes inclinadas de 20° , formada por la quebrada Ragash que discurre de este punto alto hacia el punto más bajo vertiendo sus aguas en el río Moche. Fuente: Elaboración Propia 2019

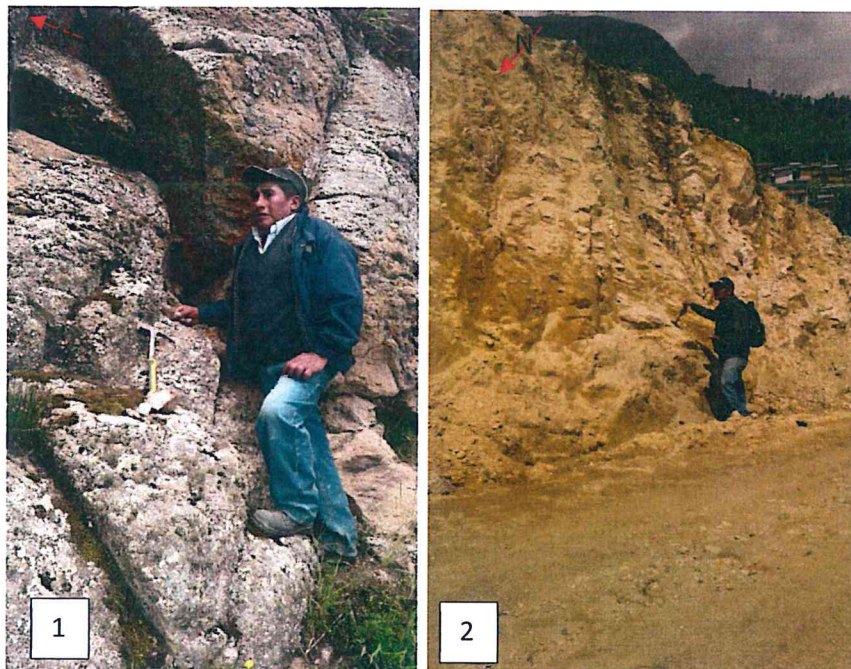
Está conformada litológicamente por flujos piroclásticos riolíticos soldados de color gris con tonalidades violáceas claras, con alto contenido de cuarzo, se encuentran muy sólidos en las cimas de los cerros, presentando meteorización y alteración en sus laderas con tonalidades gris claro, cremoso a anaranjado, ambas se encuentran fracturadas (Figura 06).

Figura 06. Vista de derrames piroclásticos de dacitas y riolitas soldadas muy duras, de color gris con tonalidad violácea clara, afloran en el cerro Ragash, Santa Cruz y cerro Chulgones (1). En la figura de la derecha se aprecia la misma roca muy fracturada, húmeda y con alteración hidrotermal, de color amarillento (2). Fuente: Elaboración Propia 2019.

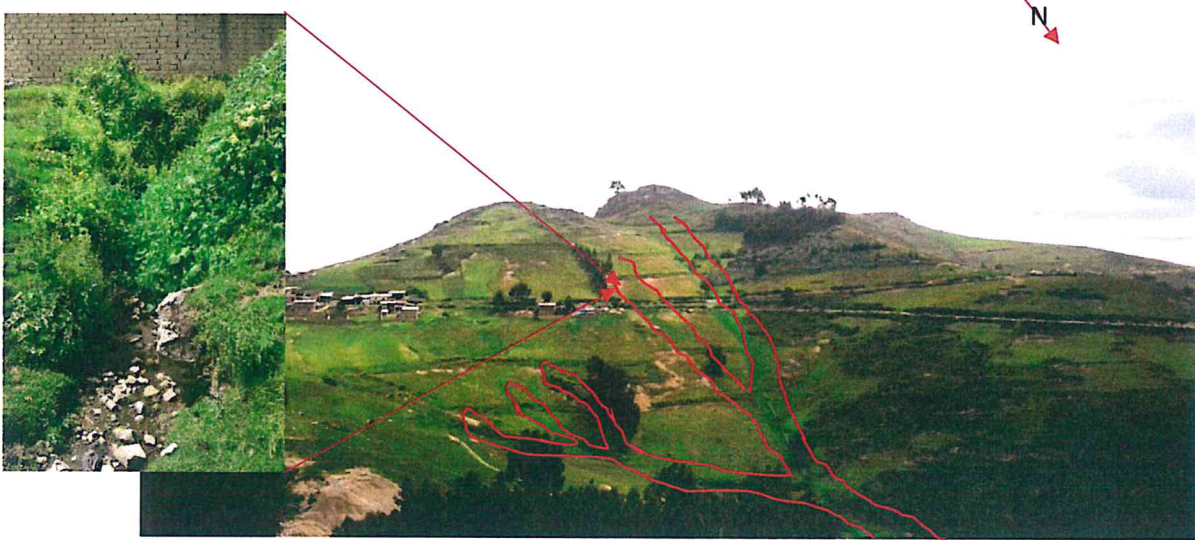
Conformado por sedimentos depositados en quebradas, siendo estos materiales de gravas subredondeadas a angulosas, en matriz areno arcillosa, ver figura 07.

Figura 07. Vista de depósitos aluviales sedimentados en los ramales de la quebrada Ragash que surcan de SE-NO al pueblo de Salpo y se dirigen hacia NE, hasta depositar sus aguas en el río Moche. Fuente: Elaboración Propia 2019

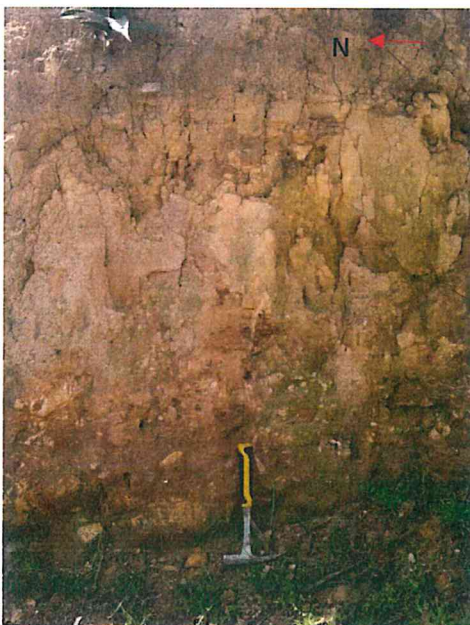
Conformado por sedimentos alterados y procedentes de rocas volcánicas piroclásticas, conformados por limos areno-arcillosos de color crema con escasa grava subangulosas, presentan poco transporte desde su roca madre, tienen consistencia media a compacta (Figura 08).

Figura 08. Vista de depósitos deluviales de poco transporte y espesor, presentan entre 1.5 m y 2 m de espesor, donde se asienta el poblado de Salpo, se encuentran en las laderas de los cerros y a 200 m aproximadamente de su roca madre. Fuente: Elaboración Propia 2019
