Informe Técnico N° A6622

Deslizamiento del Cerro San Francisco Orcco

Distrito de Zúñiga, Provincia Cañete

SECTOR ENERGÍA Y MINAS

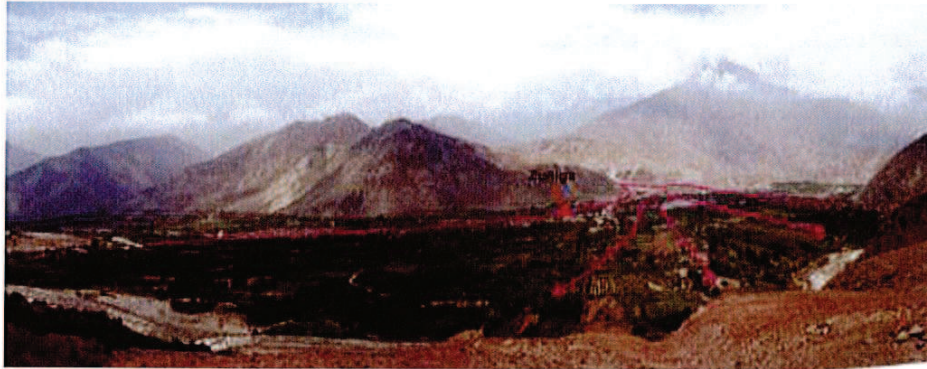
Foto 3: Panorámica donde se ha señalado con líneas rojas, el abanico conformado por material proluvial dejado por los constantes huaicos que acarrea la quebrada Picamarán, en cuya superficie se ha asentado el distrito de Zúñiga.

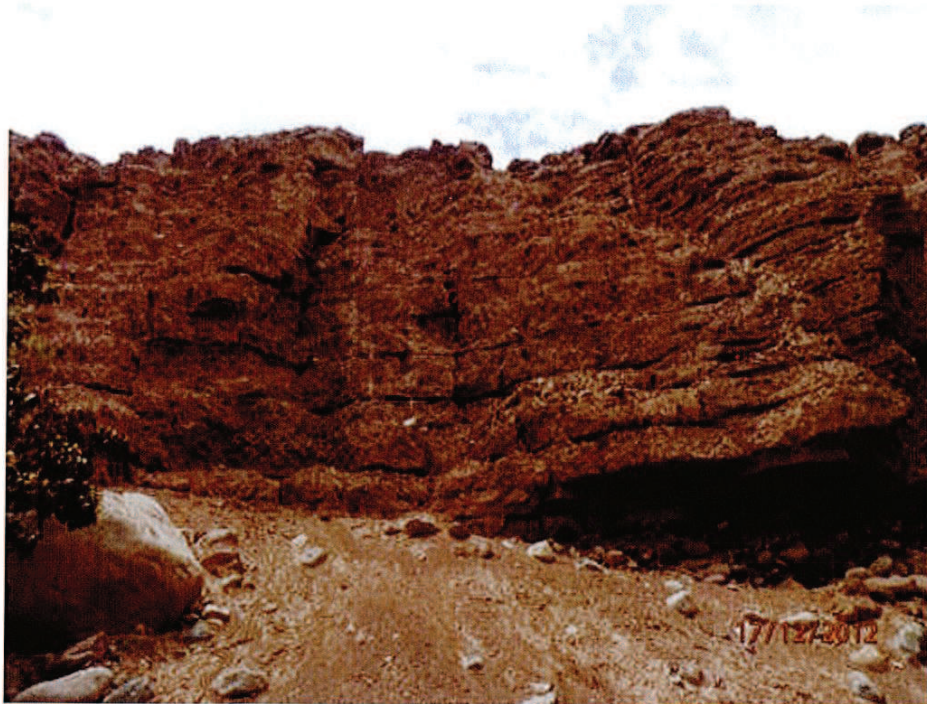
Foto 4: Imagen en la que se puede diferenciar los diferentes depósitos dejados por los huaicos que se forman en las laderas de la margen izquierda del río Cañete, frente a Zúñiga; el material proluvial está compuesto fragmentos de roca desde bolos, bloques, cantos y gravas, envueltos en una matriz areno-limsa.

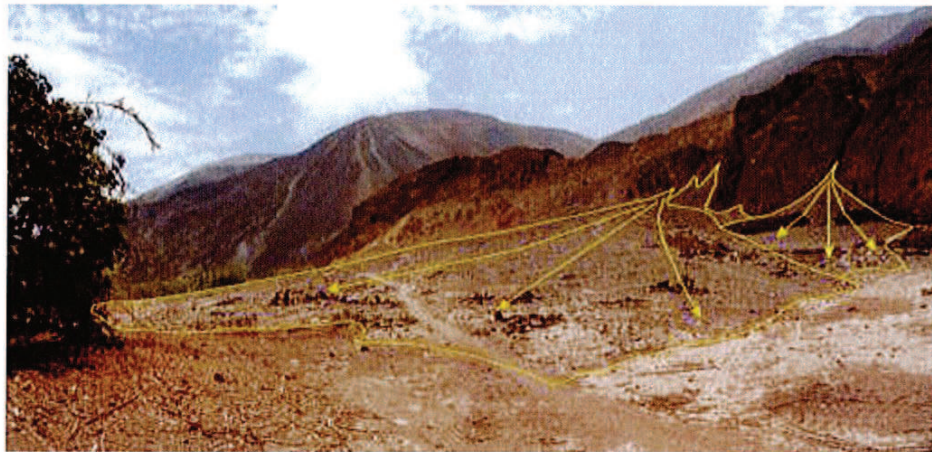
Foto 7. Abanico aluvio-torrencial formado por la acumulación de huaicos, ubicados en la desembocadura de torrenteras que cortan el deslizamiento del cerro San Francisco.

En el sector donde se localiza el deslizamiento del Cerro San Francisco "D2", se tienen tres torrenteras secas, que drenan al río cañete, en cuyas desembocaduras se depositan abanicos de material proluvial gravo-arenoso (Fotos 7 y 9), con limos; que se activan ocasionalmente. También se observan las laderas del Cerro Campana, al sur del Cerro San Francisco, con intensa erosión, y presencia de surcos y cárcavas, las cuales acarrean flujos de detritos ocasionalmente. Estos forman abanicos (Foto 29), que se depositan en la pequeña cuenca que forma el promontorio del Cerro San Francisco (Figura 9 y Foto 30). Los materiales proluviales son de tipo gravo-arenoso, que provienen de la erosión de rocas volcánicas sedimentarias e intrusivas, que se encuentran en las partes altas del cerro.

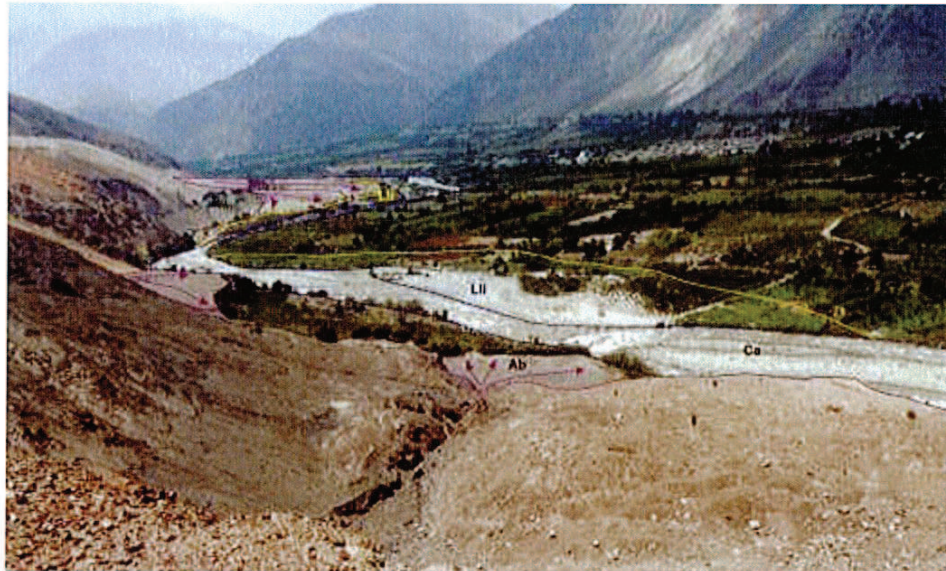
Foto 9: Vista del río Cañete aguas abajo, frente al poblado de Zúñiga donde se diferenciado el cauce actual del río (línea color azul), la llanura inundable (línea color amarilla) y los abanicos aluvio-torrenciales (líneas color lila).

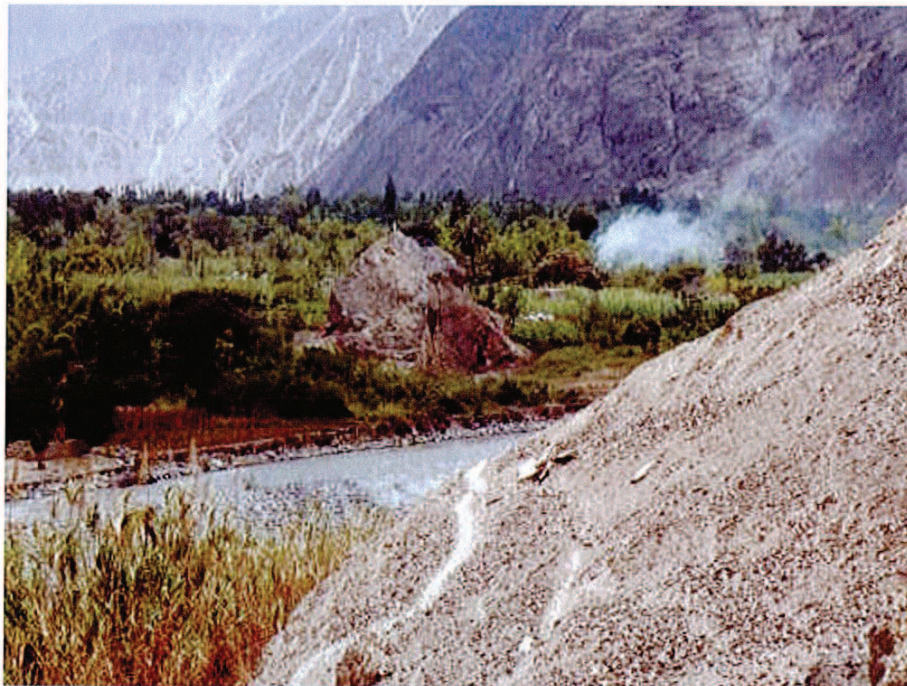
Foto 10 Cerrito Chunta (actualmente ubicado en la margen derecha del río Cañete) circunscrito al abanico aluvio-torrencial de la quebrada Picamarán, que formó parte en el pasado del promontorio denominado cerro San Francisco Orcco, localizado en la margen izquierda.

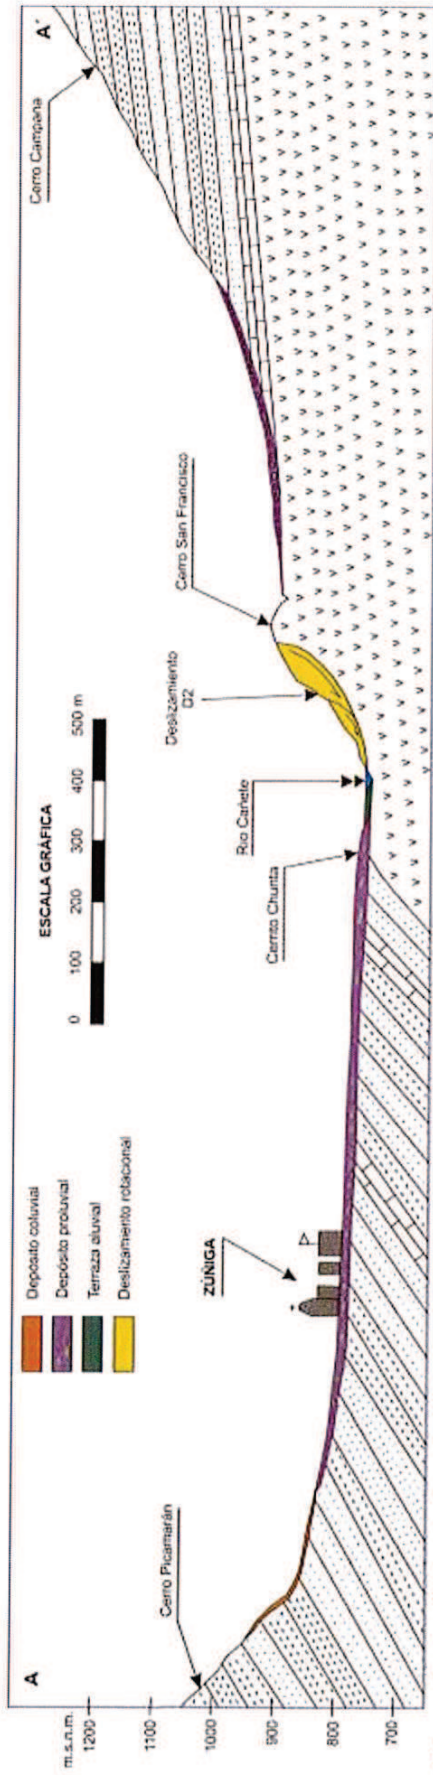
Figura 9: Perfil Norte-Sur (A-A'), donde se grafica la ubicación del poblado se Zúñiga, el río Cañete y el deslizamiento del Cerro San Francisco "D2".

El deslizamiento del Cerro San Francisco "D2" fue condicionado por:

- La pendiente promedio de la ladera, desde donde se inició el deslizamiento supera los 40°.
- Litología de la ladera: la zona de arranque del deslizamiento está conformado por rocas volcánicas, de tipo andesitas, fracturadas y muy alteradas, presenta coloraciones anaranjadas y rojizas.
- El intenso fracturamiento de las rocas.
- La presencia de afloramientos de agua subterránea al pie del deslizamiento (foto 29), las cuales humedecen el terreno, saturan, incrementan su peso y reducen la resistencia al esfuerzo cortante; produciéndose luego, el colapso de la ladera.
- Erosión fluvial de la base de la zona deslizada.
- La actividad antrópica: Manifestada con la ubicación de una bocatoma de canal al pie del que fue primero un derrumbe y actualmente se ha reactivado como un deslizamiento, favoreciendo de esta manera que el proceso de erosión fluvial en esta zona continúe.

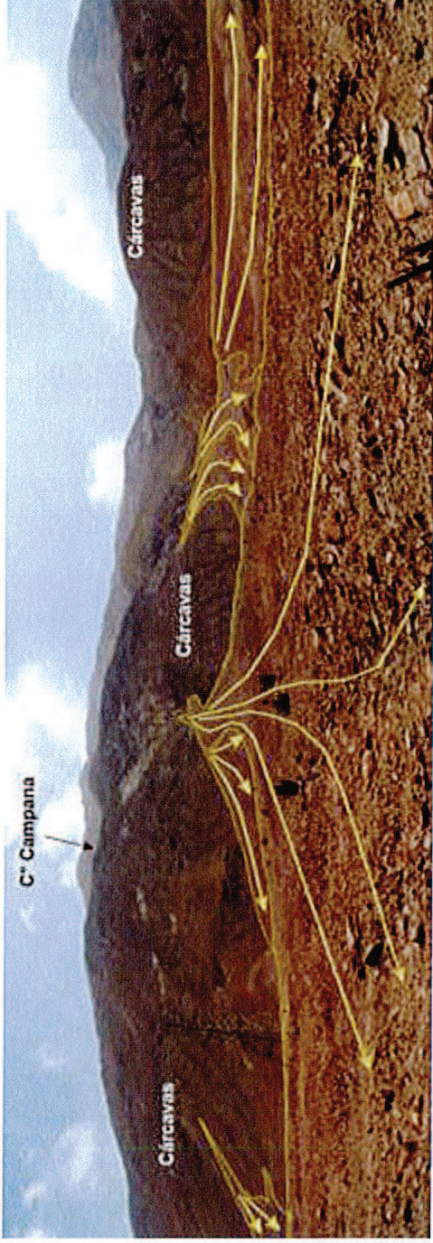
Foto 29. Abancos de material proluvial localizado detrás del cerro San Francisco Orcco, también los surcos y las cárcavas.

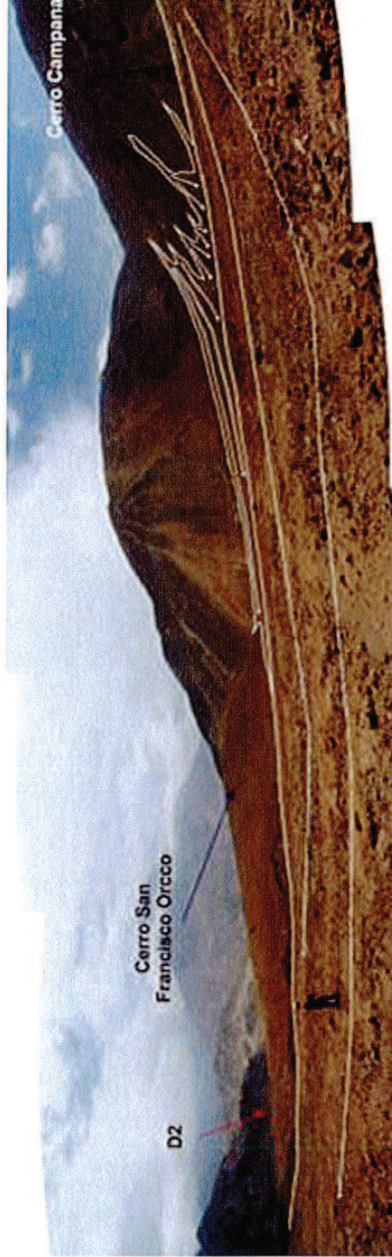
Foto 30: Se señala con líneas blancas los flujos de detritos que bajan del cerro Campana y se depositan en la pequeña cuenca formada detrás del Cerro San Francisco Orcco.
