# ESTUDIO DE VULNERABILIDAD SÍSMICA: ESTRUCTURAL, NO ESTRUCTURAL Y FUNCIONAL DEL INSTITUTO NACIONAL MATERNO PERINATAL

## INFORME TÉCNICO FINAL

**NOVIEMBRE – 2013**

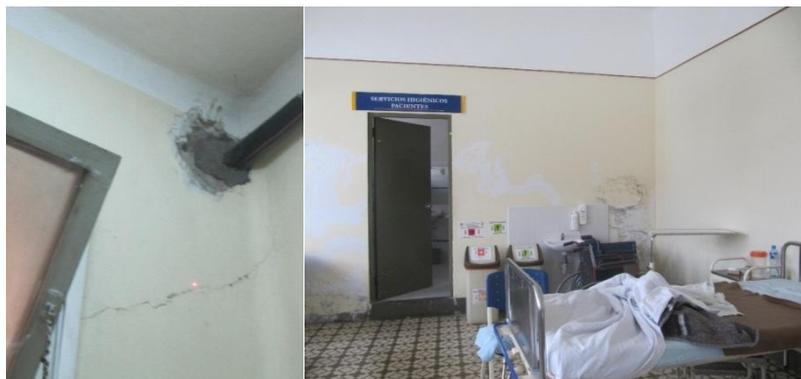
-La presencia de humedad y fisuras en muros portantes en los edificios antiguos pueden evidenciar deterioro del material.

En el edificio antiguo se ha observado fisuras y humedad en muros.

Foto 1 Fisuras y humedad en muros en el edificio antiguo

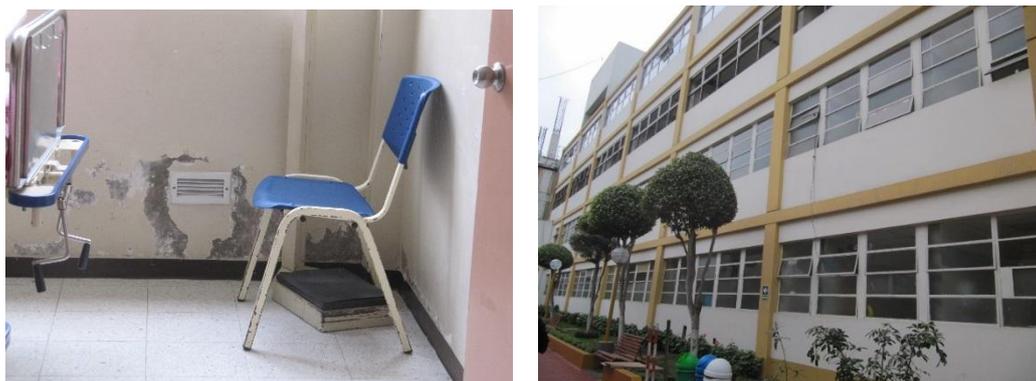
En este edificio se ha observado humedad en la zona inferior de la tabiquería. No hay un adecuado aislamiento de la tabiquería con las columnas lo que puede generar columnas cortas.

Foto 2 Humedad y falta de junta entre tabiquería y columnas en bloque alemán

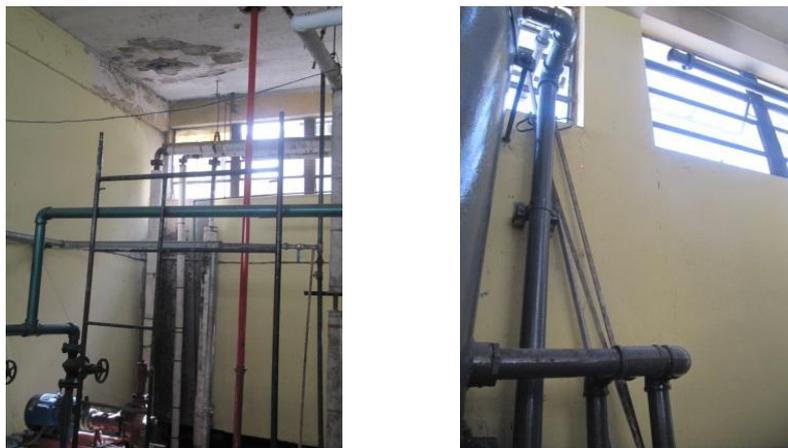
En este edificio se ha observado humedad en la parte baja de los muros y en el techo. No hay adecuada separación de columnas y tabiquería.

Foto 3 Tabiquería unida a las columnas.

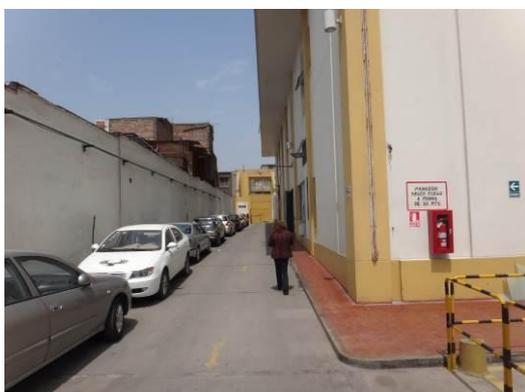
Foto 29. Pasadizo adyacente a Emergencia. Comunica a la losa deportiva

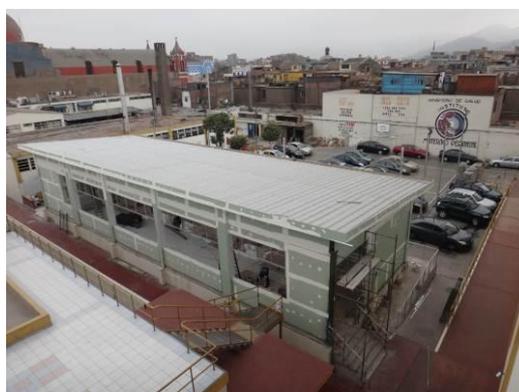
Foto 30. Ambiente de Comedor en construcción y losa deportiva usada como estacionamiento de vehículos del personal.

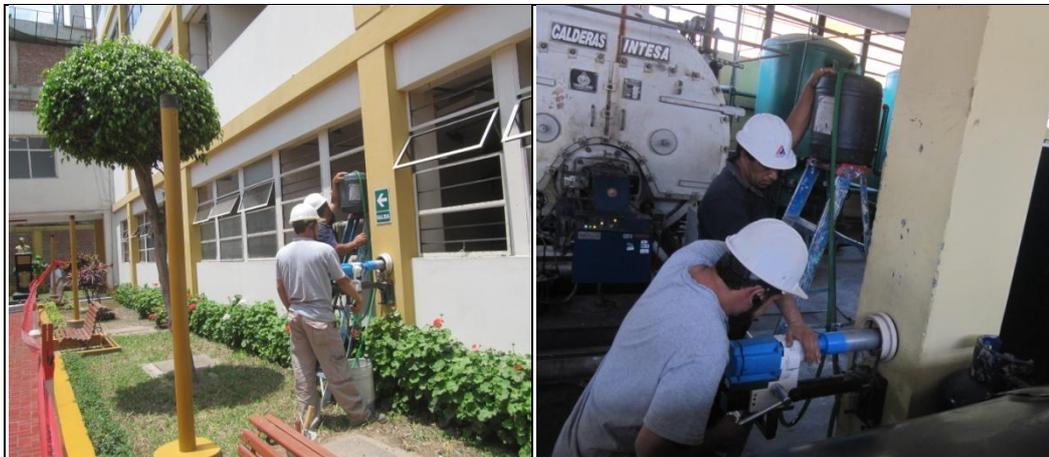
El CISMID destacó un equipo técnico para que realizara la extracción de muestras de concreto. Se realizó la extracción de diez muestras de concreto endurecido en elementos estructurales. Ver Foto 31

Foto 31. Extracción de núcleos de concreto

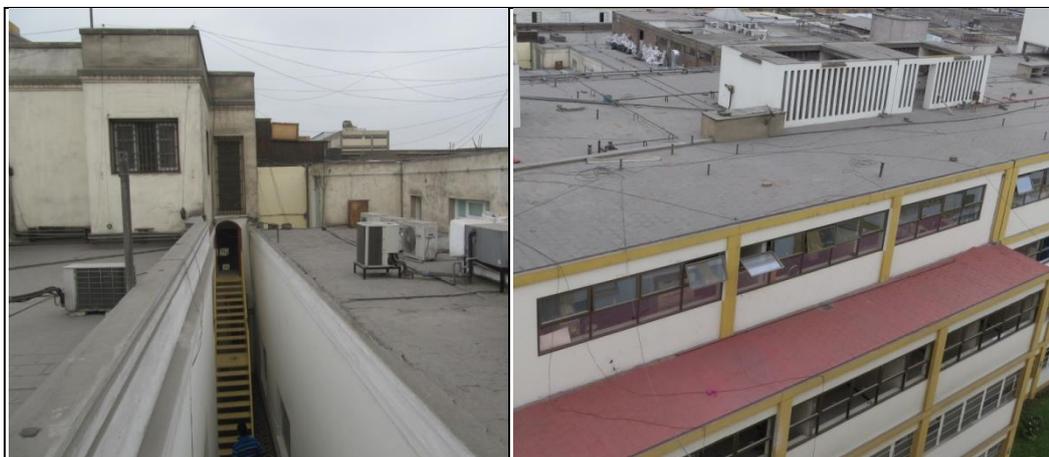
Se han extraído muestras de acero de refuerzo de elementos estructurales de los edificios considerados críticos. Se localizó los ejes del acero usando el equipo de detección de acero PROFOMETER y luego se realizó el picado del concreto de recubrimiento para descubrir el acero y retirar una muestra. Luego se reemplazó el acero y se hizo el resane de la zona intervenida. Ver Foto 32

Foto 32. Puntos de extracción de muestras de acero, edificio antiguo y bloque alemán.

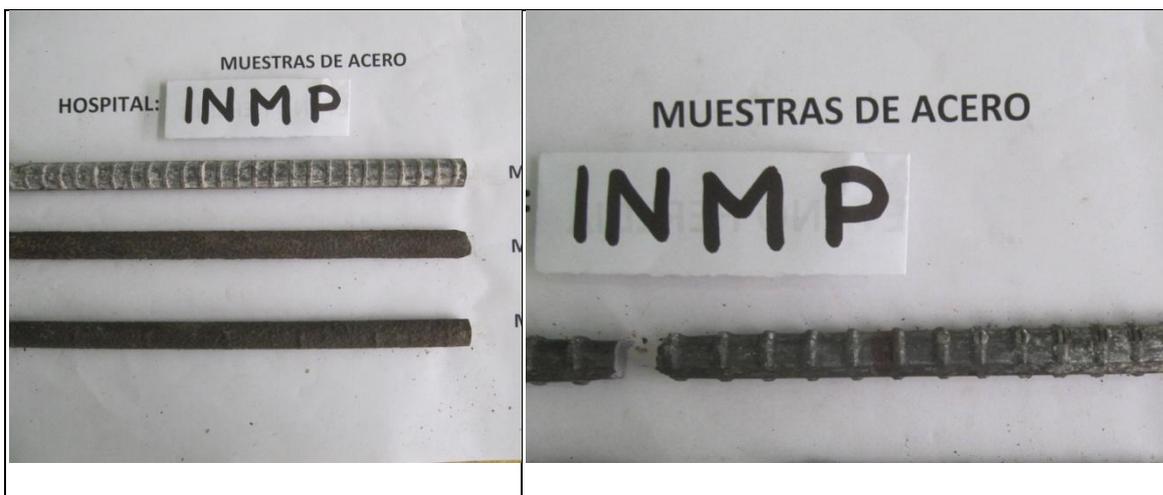
Foto 33 Muestras de acero, antes y después del ensayo de tracción.

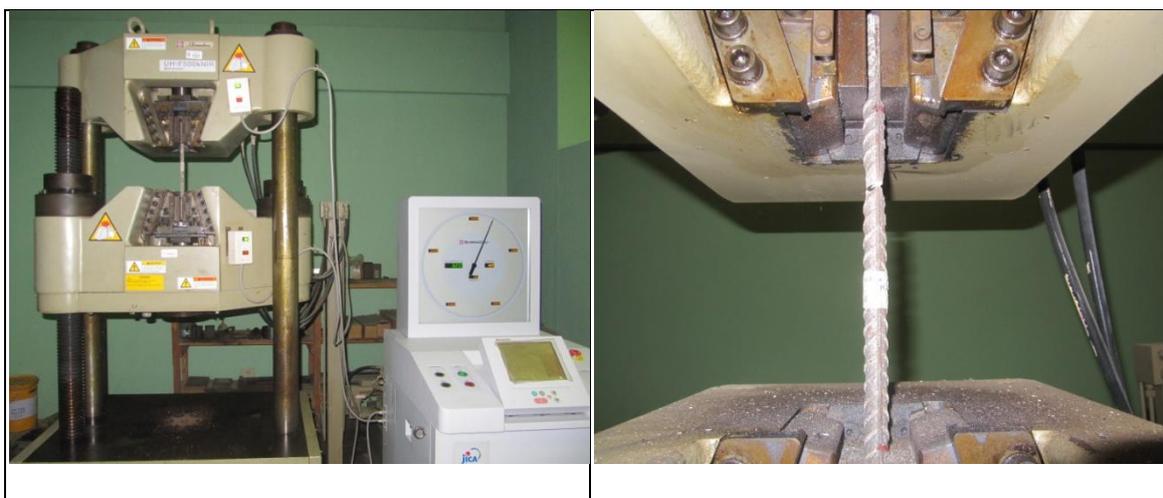
Foto 34 Ensayo de tracción de muestras de acero

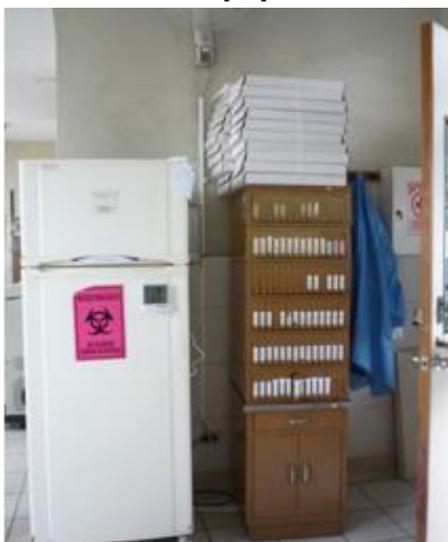
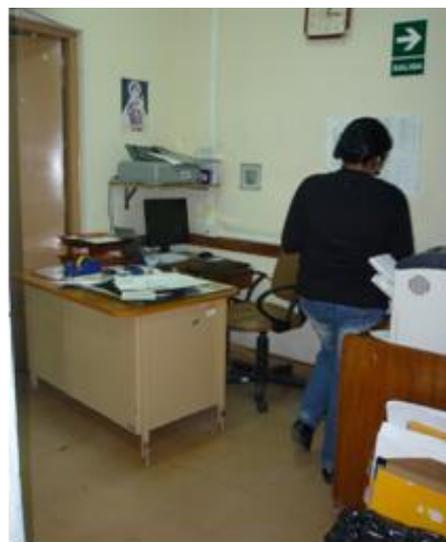
Foto 35 Izquierda: La estantería no se encuentra adecuadamente fijada al piso y/o pared y su contenido no se encuentra debidamente asegurado. Además, tiene objetos encima de éste. Existe riesgo de volcamiento y desplazamiento ante un caso eventual.

Derecha: Las computadoras no se encuentran aseguradas al mobiliario, encantándose en lugares que sufrirían posibles desplazamientos o volcaduras ante cualquier sismo.

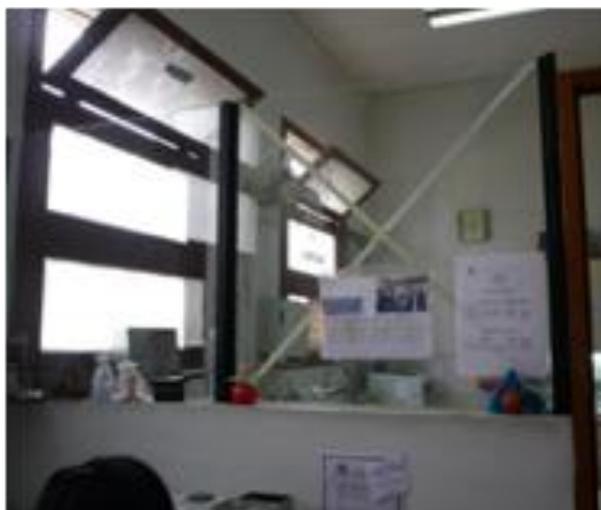
Foto 40: La tabiquería no se encuentra debidamente fijada, pero se emplean vidrios de seguridad que evitan que se quiebren durante cualquier caso eventual.

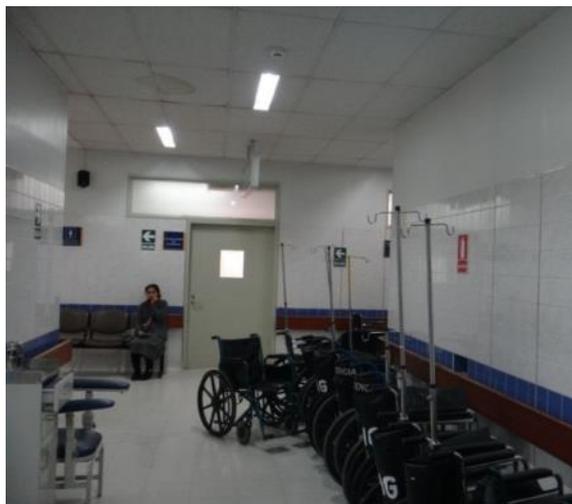
Foto 41: En el corredor adyacente a Emergencia se cuenta con un área de sillas de ruedas que disminuye la zona de circulación.

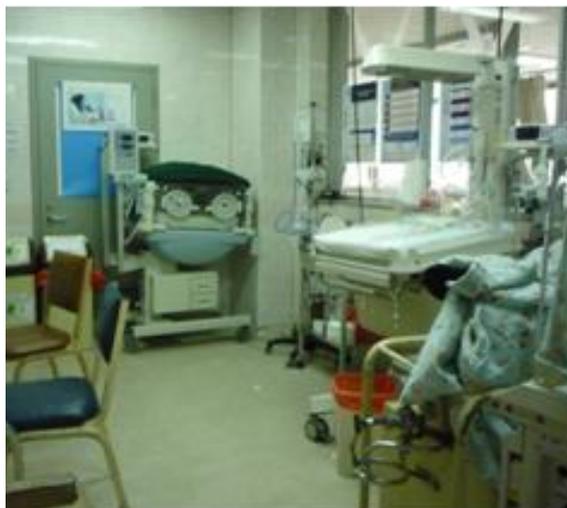
Foto 44: En Cuidado del Recién Nacido los equipos están en buen estado de conservación y algunos contenidos sí podrían generar algún riesgo de desplazamiento en un caso eventual de sismo.

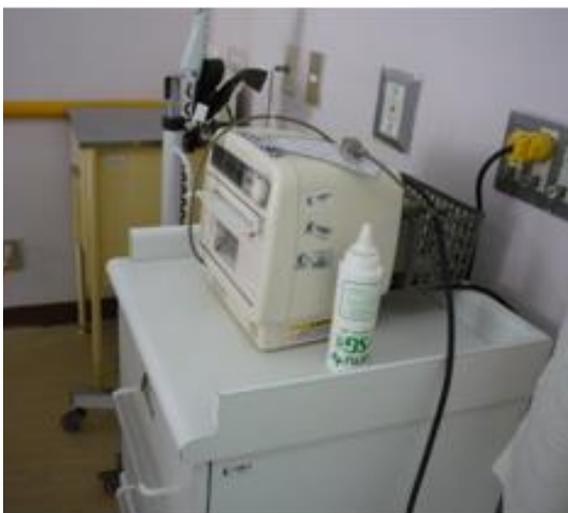
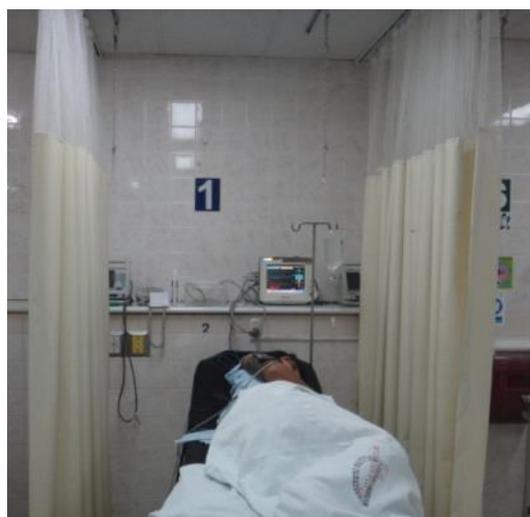
Foto 45: Izquierda: En otros servicios los equipos se encuentran en buenas condiciones y asegurados, pero el mobiliario no se encuentra debidamente fijado y podría impedir el libre desplazamiento en el ambiente. Derecha: En Emergencia los monitores se encuentran solamente colocados sobre un estante. Existe riesgo de desplazamiento o volcadura ante cualquier caso eventual.

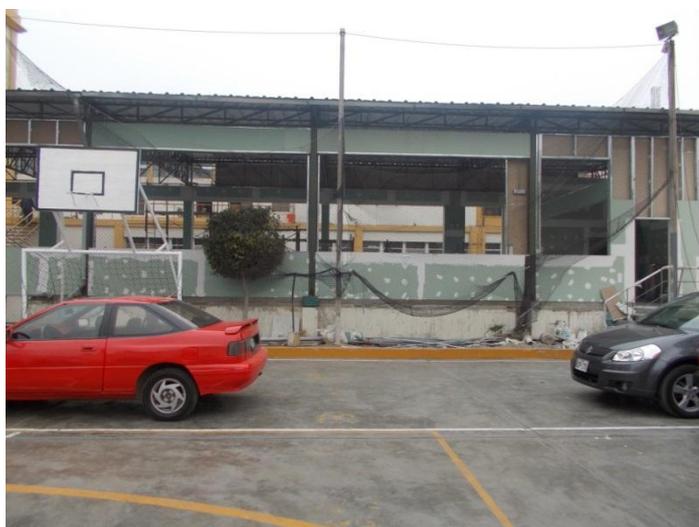
- Foto 54 Construcción sobre cisterna dificulta acceso para abastecimiento de agua en caso de corte de suministro.

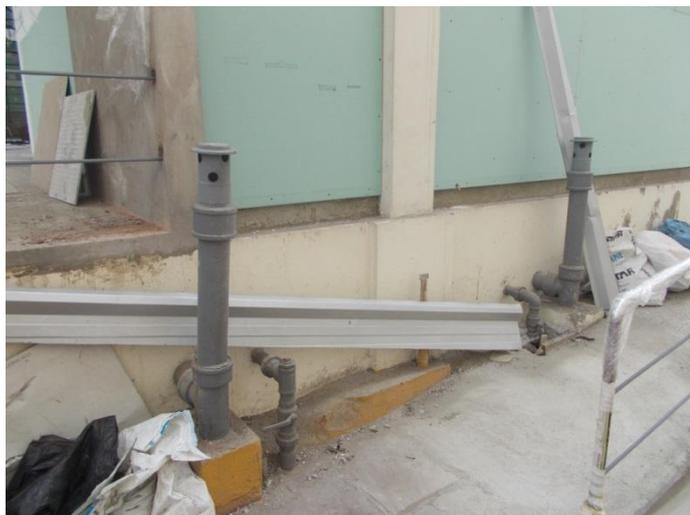
- Foto 55 Tuberías de ingreso a cisterna sin conexión flexible

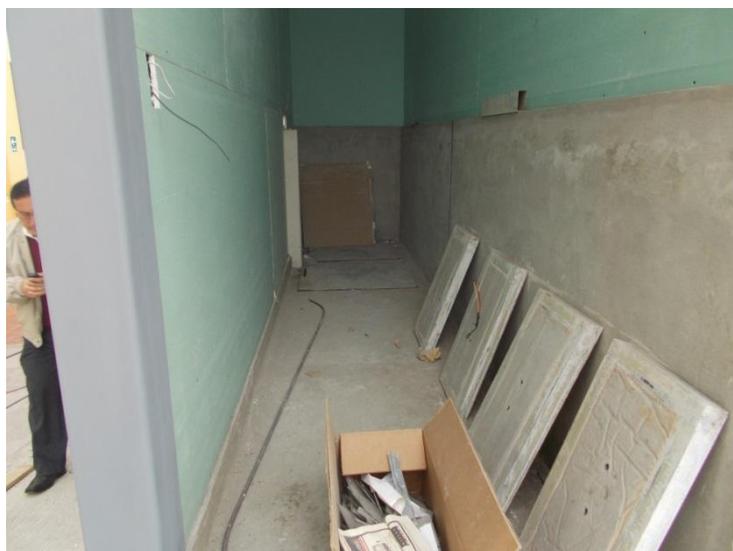
- Foto 56 Nueva construcción dificulta acceso a ingreso a cisterna

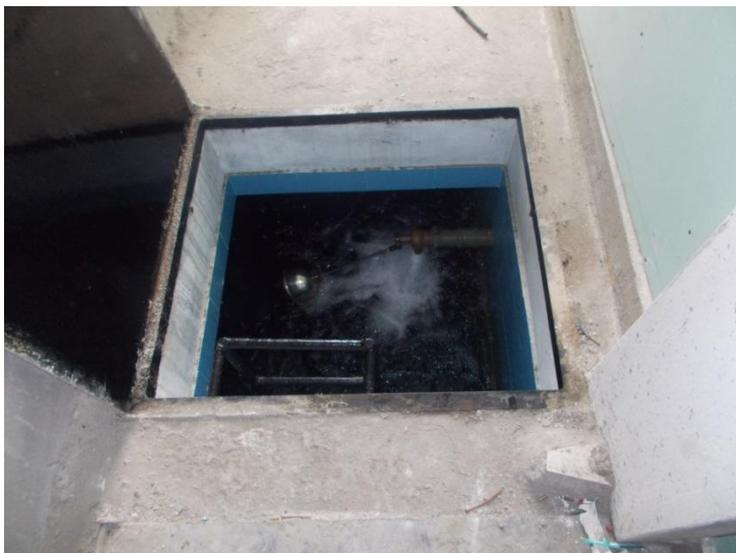
- Foto 57 Tapa no sanitaria en ingreso a cisterna

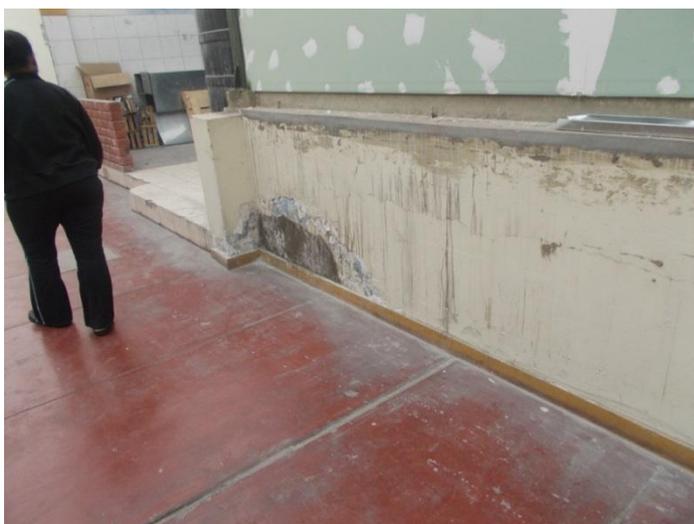
- Foto 58 Pared y techo reparado de cisterna

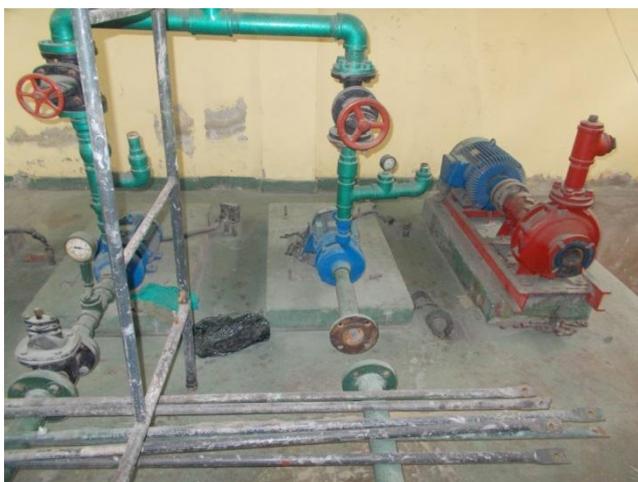
- Foto 60 Bombas inoperativas en sala de maquinas

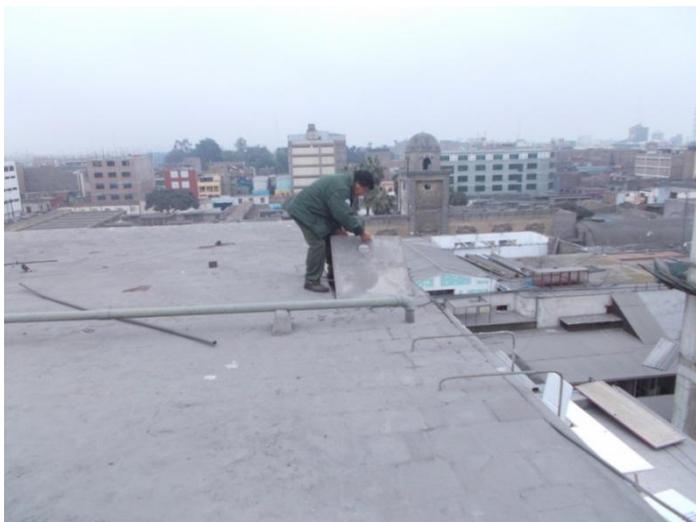
- Foto 61 Tuberías de ingreso sin uniones flexibles

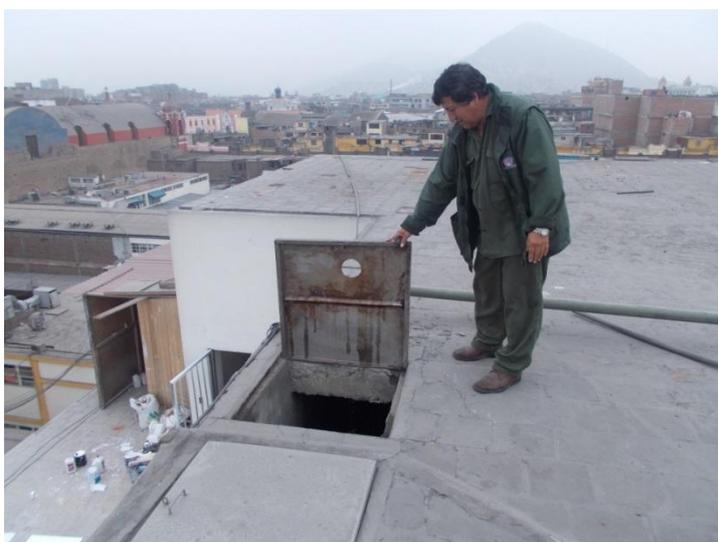
- Foto 62 Tapas no sanitarias en tanque elevado

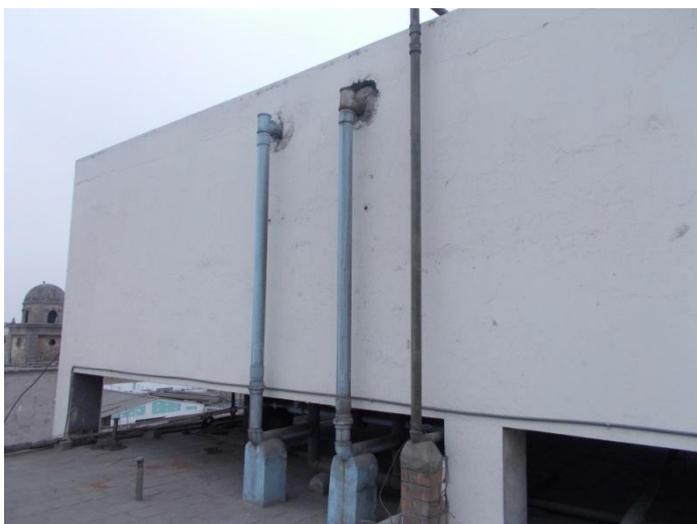
Foto 63 Tuberías sin uniones flexibles en ingreso a tanque alto

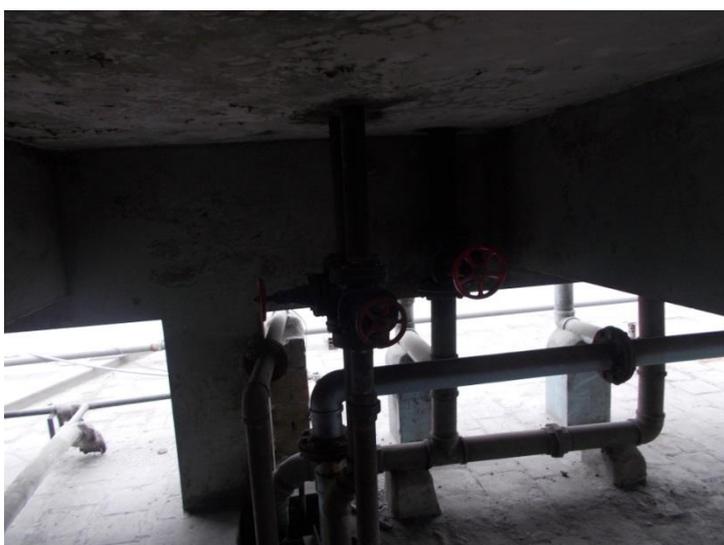
Foto 64 Tuberías sin uniones flexibles en ingreso a tanque elevado

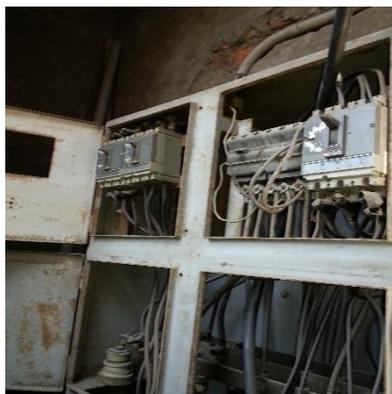
El Interruptor principal y los interruptores secundarios se aprecia que cumplen con los requerimientos, sin embargo existen algunos interruptores antiguos que deberán ser cambiados

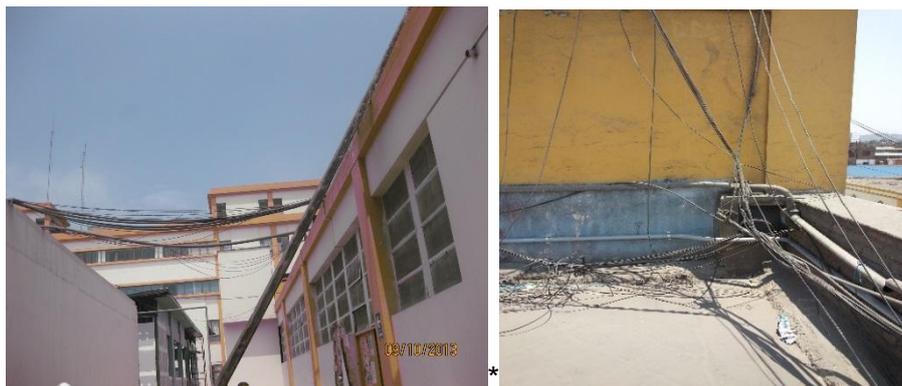
Existen instalaciones eléctricas provisionales con materiales inadecuados e improvisados como cables sin tubería de protección o canaleta que deberán cambiarse

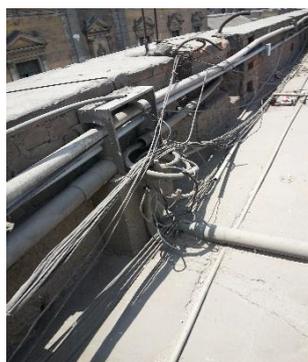
Algunos Tableros de distribución requieren identificación de circuitos y directorio.

Reordenamiento de conductores eléctricos y eliminación de cables en desuso

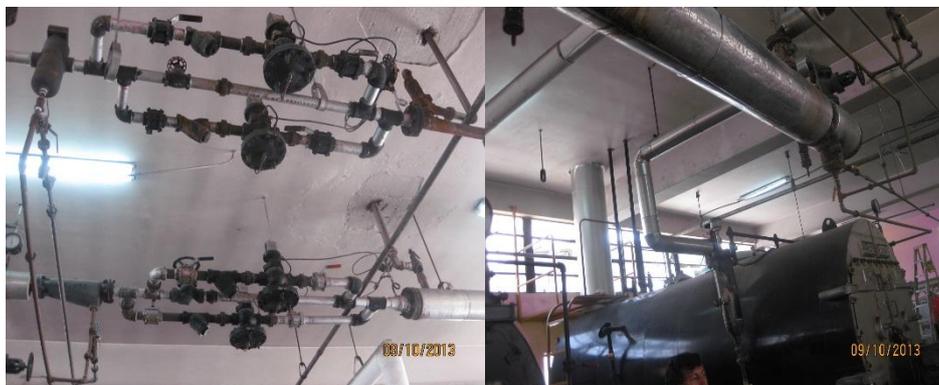
Los gases medicinales cuentan con medios de sujeción apropiados algunos pero hay que complementarlos, existe riesgo de posibles caídas

Los tanques verticales deben ser anclados con 3 o 4 direcciones, con uniones soldadas o atornilladas con pernos, debe contar con riostras cada 120 grados para evitar caídas en sismos

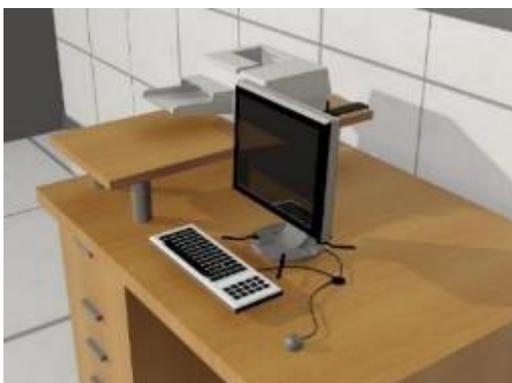
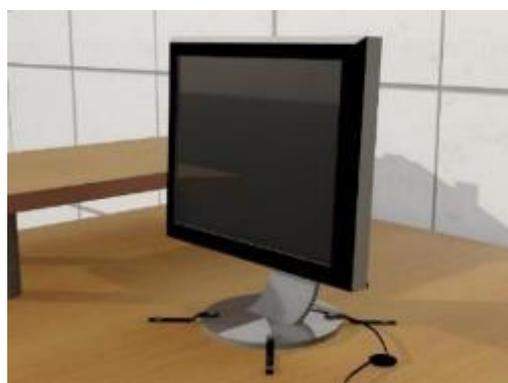
Los monitores, sistemas de cómputo e impresoras deben estar sujetos a las mesas de despacho con un sistema de correas, deberán estar fijadas.

**Figura 58.** Monitor fijado con correas al mueble de escritorio y evitar su caídas ante movimientos sísmicos

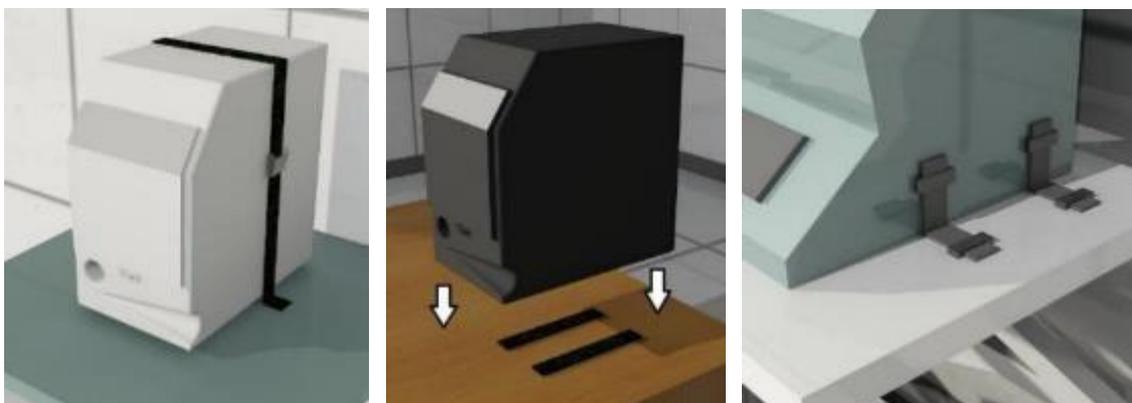
Con relación al Equipo Médico Fijo, es necesario mejorar su medio de soporte, anclaje y/o arriostro miento, para evitar la pérdida del equipo y posible daño a su entorno, por posibles caídas ante inventos sísmicos

**Figura 64.** Formas de asegurar equipos fijos, mediante cintas antideslizantes y/o seguros de correas y/o cintas de adherencia.
