INFORME TÉCNICO
A6452

DIRECCIÓN DE GEOLOGÍA AMBIENTAL Y RIESGO GEOLÓGICO

LIMA - PERÚ
OCTUBRE - 2010

EVALUACIÓN DE LA SEGURIDAD FÍSICA DEL ASENTAMIENTO HUMANO HÉROES DEL CENEPa

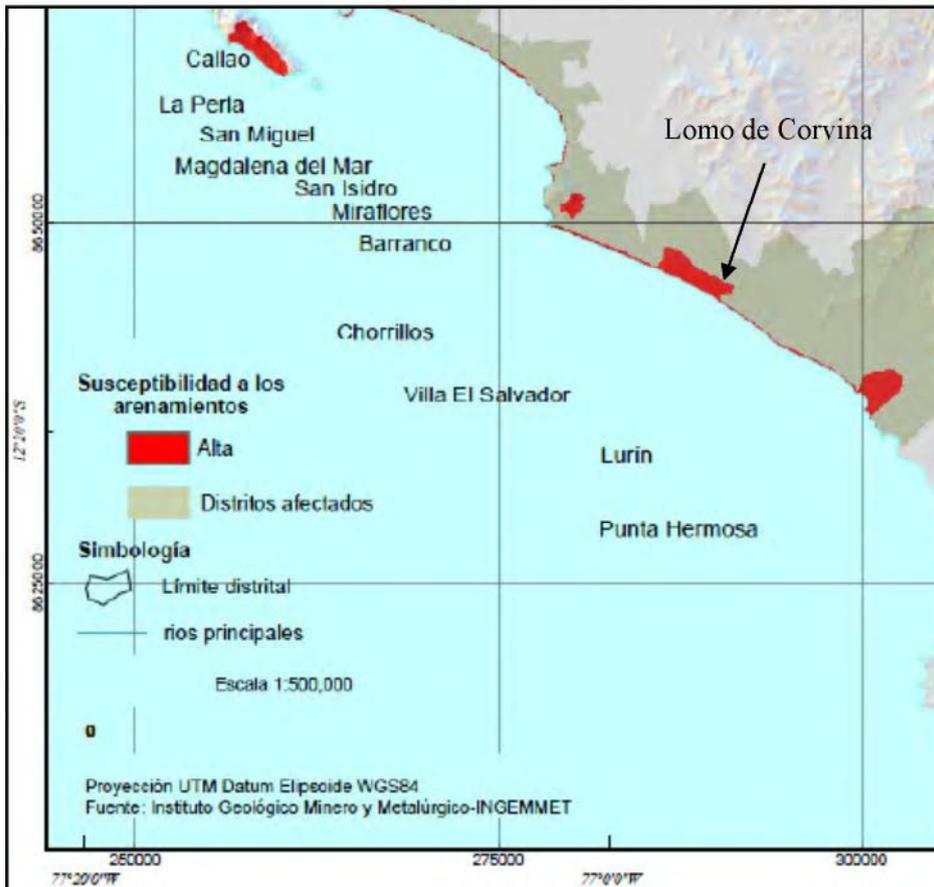
Figura N° 6.- Mapa de susceptibilidad a arenamientos (Villacorta, S, 2008.)

Según el mapa de susceptibilidad a arenamiento, el sector de Lomo de Corvina donde se encuentra el asentamiento humano Héroes del Cenepa, está considerado como área sujeta arenamiento alta.

Por lo observado en campo, este proceso continua, comprobándose en las escaleras que cruzan al asentamiento humano, donde se aprecian acumulaciones de arena, traídas por el viento. El arenamiento en la actualidad es muy insipiente, esto se debe a la presencia del poblamiento urbano que impide que las arenas se movilicen hacia el noreste.

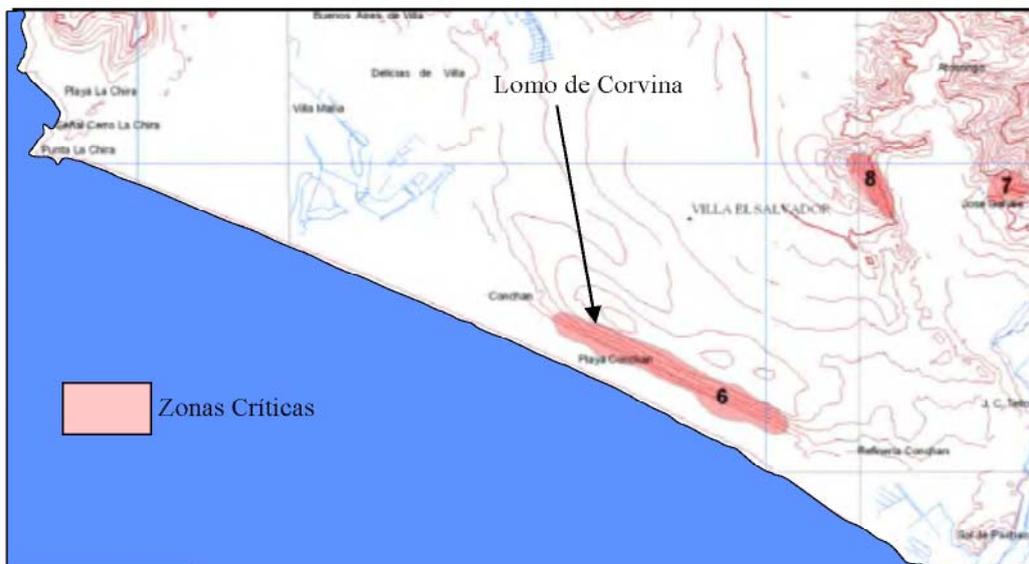
Figura 7.- Zonas Críticas por Peligro Geológico en el Área de Lima Metropolitana (Nuñez, S. 2008).

La ladera oeste del sector de Lomo de Corvina (Villa el Salvador), está considerada como una zona crítica (Nuñez, S. – 2008) y no se debe permitir la presencia de población. Los asentamientos ubicados en la ladera, han modificando el talud del terreno, generando inestabilidad de estos.
