Informe Técnico N° A6532

Evaluación Geológica-Geotécnica:
**Caída de rocas en el
Asentamiento Humano Inty LLacta**

Distrito Chorrillos - Provincia Lima

JULIO 2011

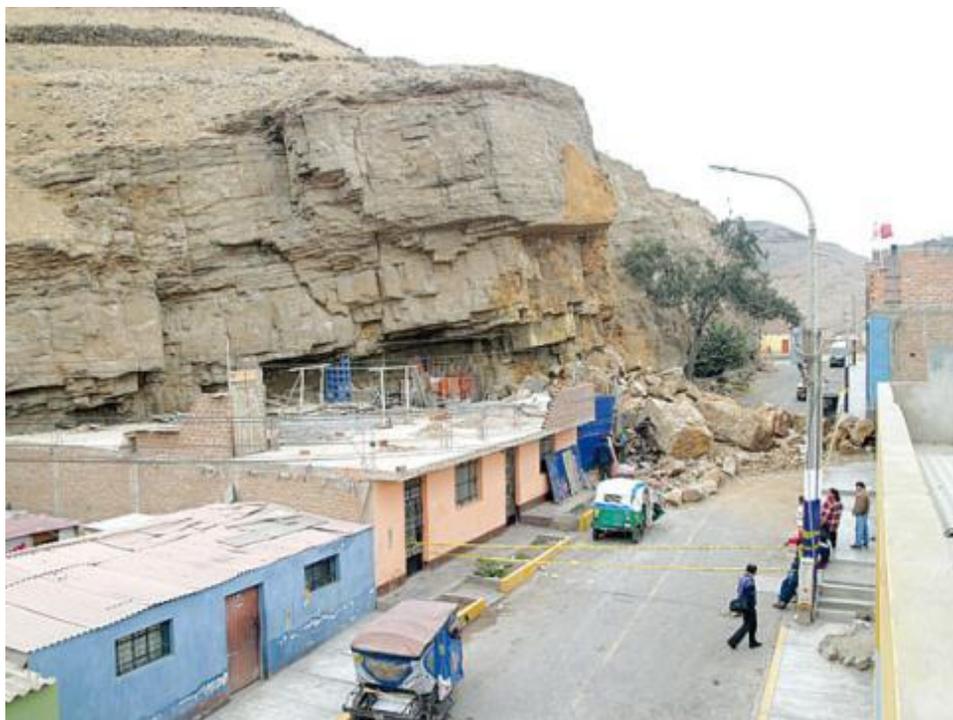
El día 11 de Agosto del 2010 a las 4:00 pm aprox., en el Asentamiento Humano Inty Llacta se produjo la caída de rocas sobre una vivienda, muy cerca al lote 15 del Jr. 06 de Enero (Fotos 1 y 2), hecho que tuvo como consecuencia la pérdida de uno de sus interiores, utilizado como depósito.

Foto 1: Vista de las viviendas del A.H. Inty Llacta. Fuente: Periódico Ojo, 13 de Agosto del 2010.

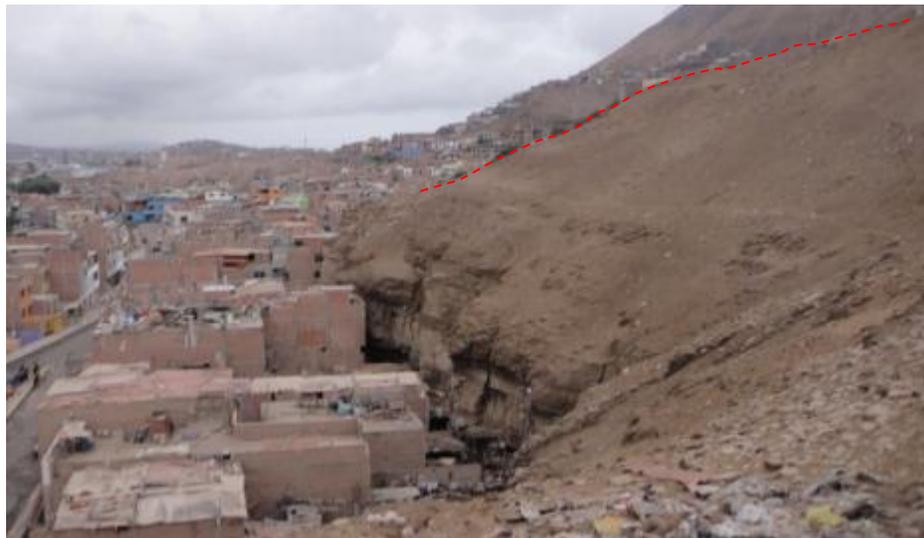
En las laderas cubiertas por depósitos residuales, la pendiente está comprendida entre los 15° a 25°. (foto 5).

Foto 5. Laderas con pendiente comprendida entre 15 a 25°

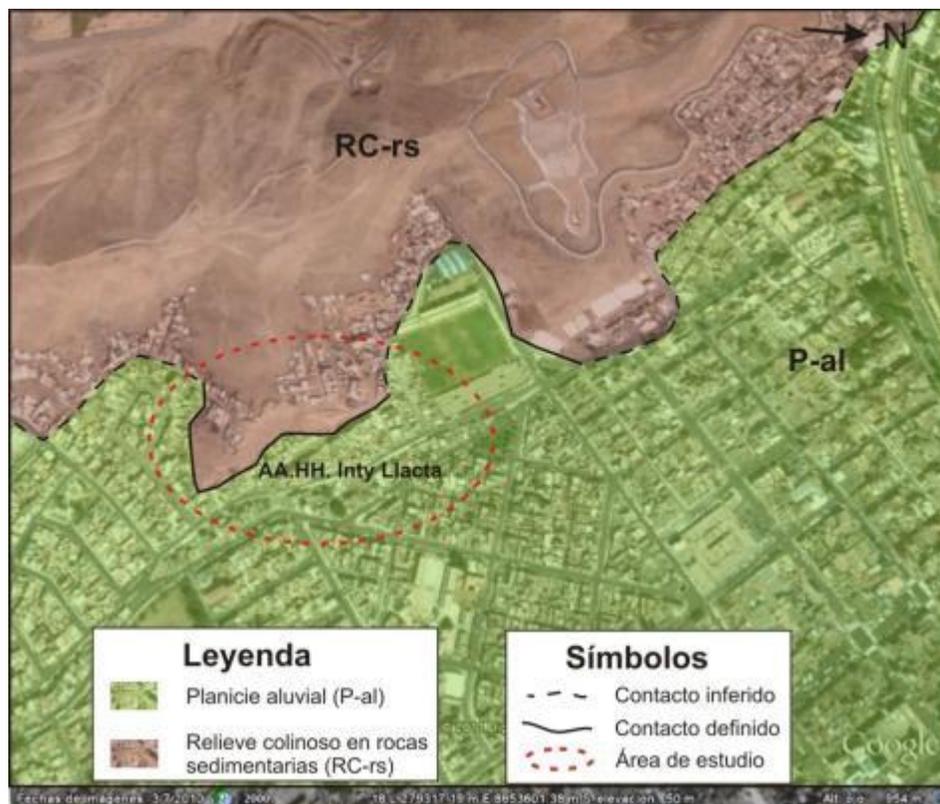
El A.H. Ampliación Inty Llacta se encuentra asentada sobre colinas asociadas a rocas sedimentarias fracturadas, con una morfología suave y desniveles de 225 m; alineados en la dirección noroeste-sureste. Es notorio el cambio brusco de pendiente en el flanco Este de esta geoforma, formándose escarpes con pendientes entre 70° a 85°. En estos escarpes, el grado de fracturamiento en las rocas ha generado caída de rocas en este sector (figura 3).

Figura 3. Vista del Google Earth, RC-rs: Relieve colinoso en rocas sedimentarias, P-al: Planicie aluvial, asentamiento humano Inty Llacta, distrito Chorrillos.

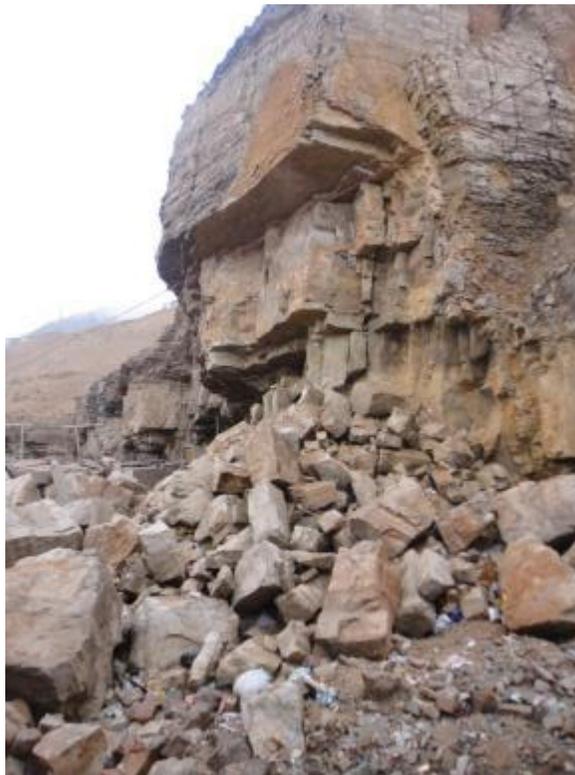
Las fracturas en las areniscas se encuentran rellenas con cristales de halita y roca triturada.

Foto 6. Vista mirando al oeste. Contacto entre areniscas (RS-1).

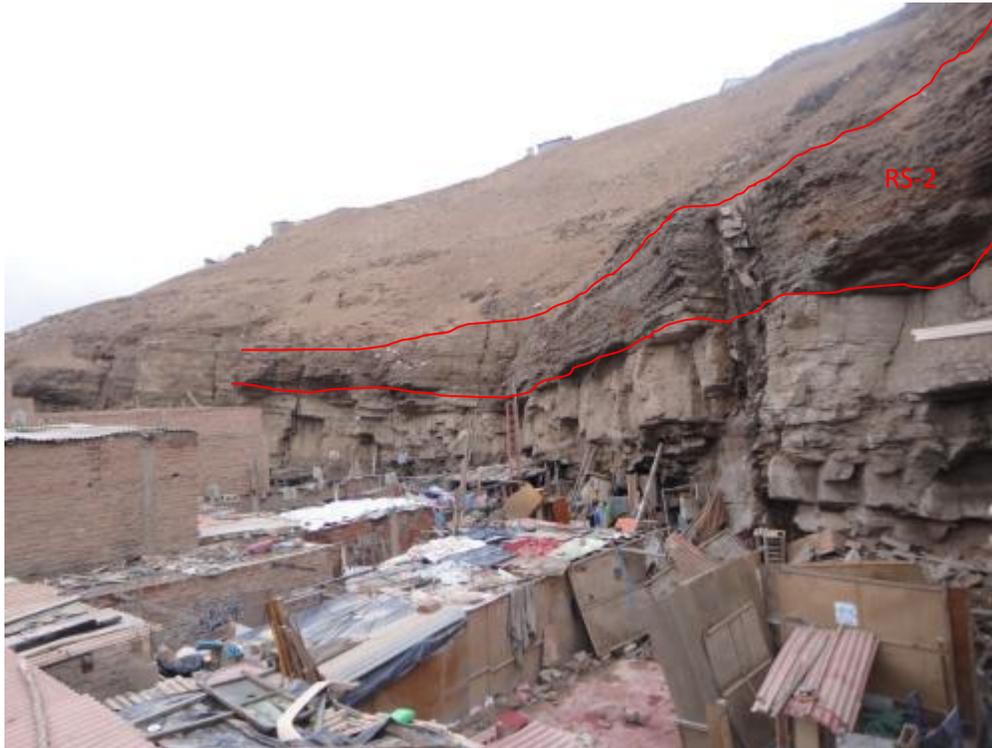
Las limolitas con intercalaciones de lutitas, sobreyacen sobre las areniscas (foto 7). Se presentan en capas delgadas de entre 0,10 a 0,30 m y alcanzan una potencia de 0,80 m aproximadamente. Las lutitas se presentan en finas capas de hasta 2,0 cm de espesor, formando zonas de debilidad.

Foto 7. Vista mirando al oeste. Contacto entre areniscas con intercalaciones de limolitas y lutitas (RS-2).

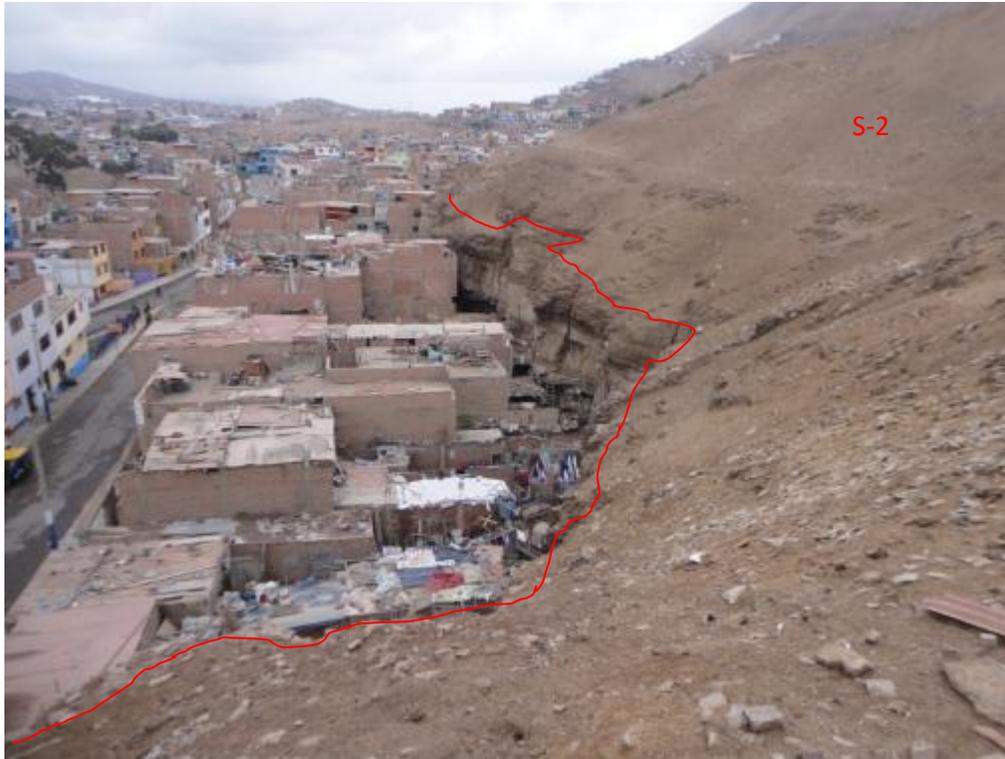
Originados por la meteorización in situ de las areniscas y lutitas. Como resultado, se tiene suelo gravoso con matriz areno-limosa. Los fragmentos de roca más pequeños son de formas angulosas a subangulosas y varían entre 0,05 a 0,15 m y están dispuestos a manera de bloques aislados, distribuidos a lo largo de las laderas del cerro. Localmente se extienden desde el lote 1 al 15 del Jr. 06 de Enero del Asentamiento Humano Inty Llacta. (foto 9).

Foto 9. Vista mirando al oeste. Rocas sedimentarias (areniscas con niveles de limolitas y lutitas) cubiertas por depósitos residuales (S-2).

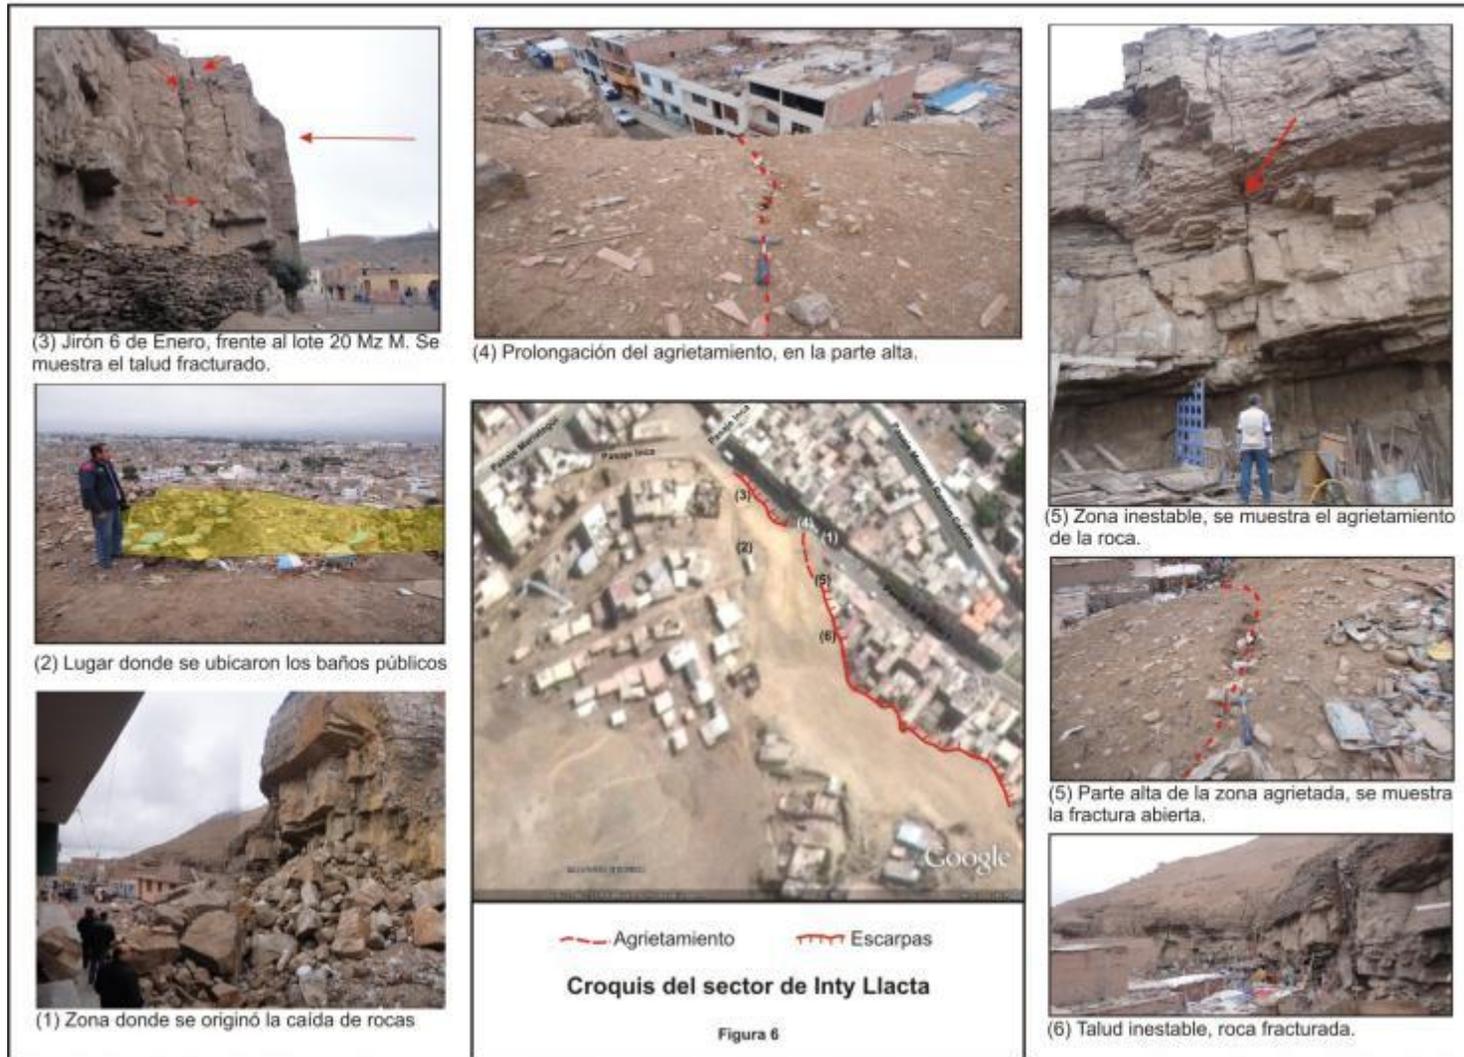
En el corte de talud se observó:

La presencia de sales en los estratos y fracturas

- Los silos y duchas del asentamiento humano Ampliación de Inty Llacta, ubicados, encima del talud (foto 16). Originó que el agua generada se infiltre entre las fracturas, lavando de esta manera la halita y la roca triturada que se encontraba relleno de estas, generando una inestabilidad. Actualmente este lugar ha sido demolido.

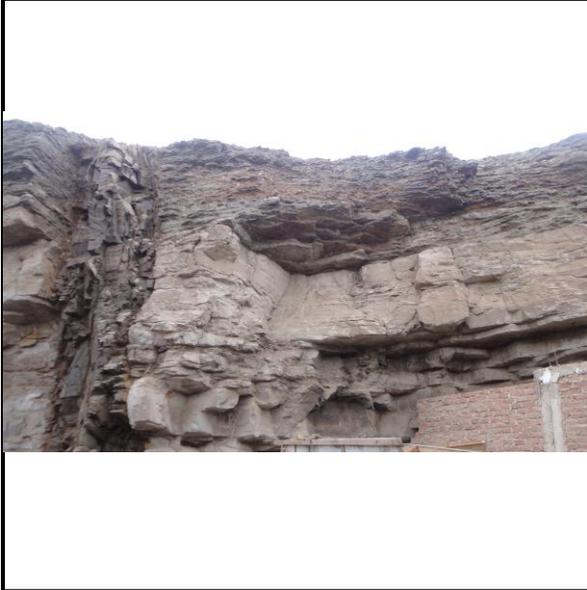
Talud : 80 - 65
 13 fracturas
E: ET001
 Calle 06 Enero, Lte. 14

Roca sedimentaria tipo arenisca con niveles de limolitas y lutitas muy fracturado, ligeramente alterado, con bancos de 1 a 1,5 m de areniscas y de 0,3 a 0,8 m de lutitas. Las fracturas de las areniscas se encuentran rellenas con cristales de halita y pa

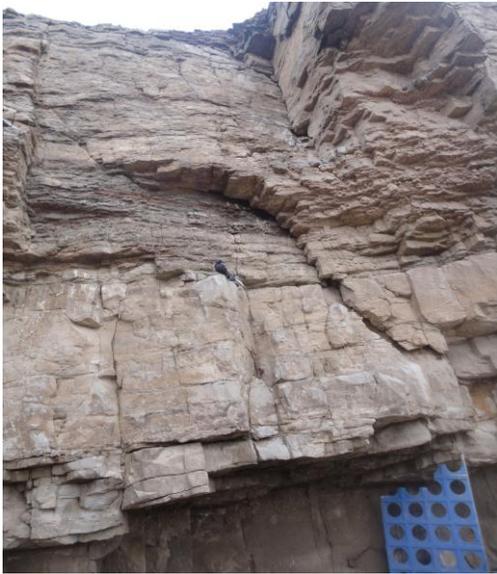
Talud: 72 -70
 40 fracturas
E: ET002
 Calle 06 Enero, Lte. 15

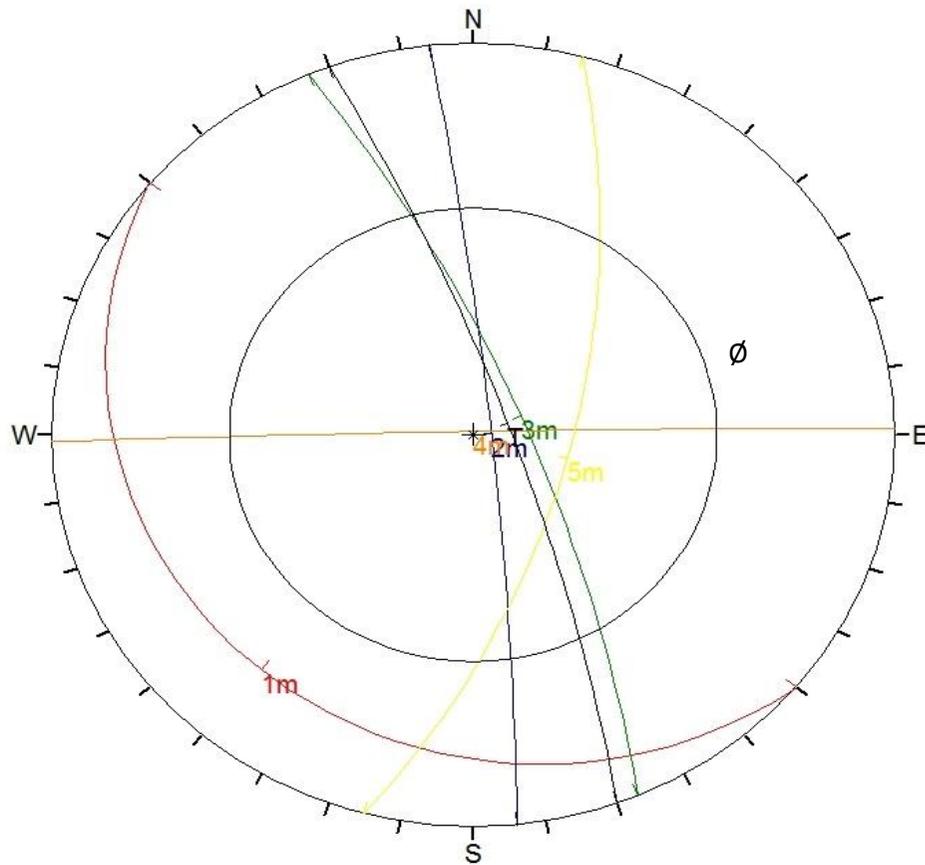
Orientations		
ID		Dip / Direction
T		80 / 070
1	m	14 / 220
2	m	85 / 084
3	m	76 / 067
4	m	89 / 359
5	m	64 / 105

1. Rotura planar con el Set 3
2. Rotura por cuñas con los Sets 3-5 y 4-5
3. Grieta de tracción: Sets 1 y 2 (estas estructuras facilitan la

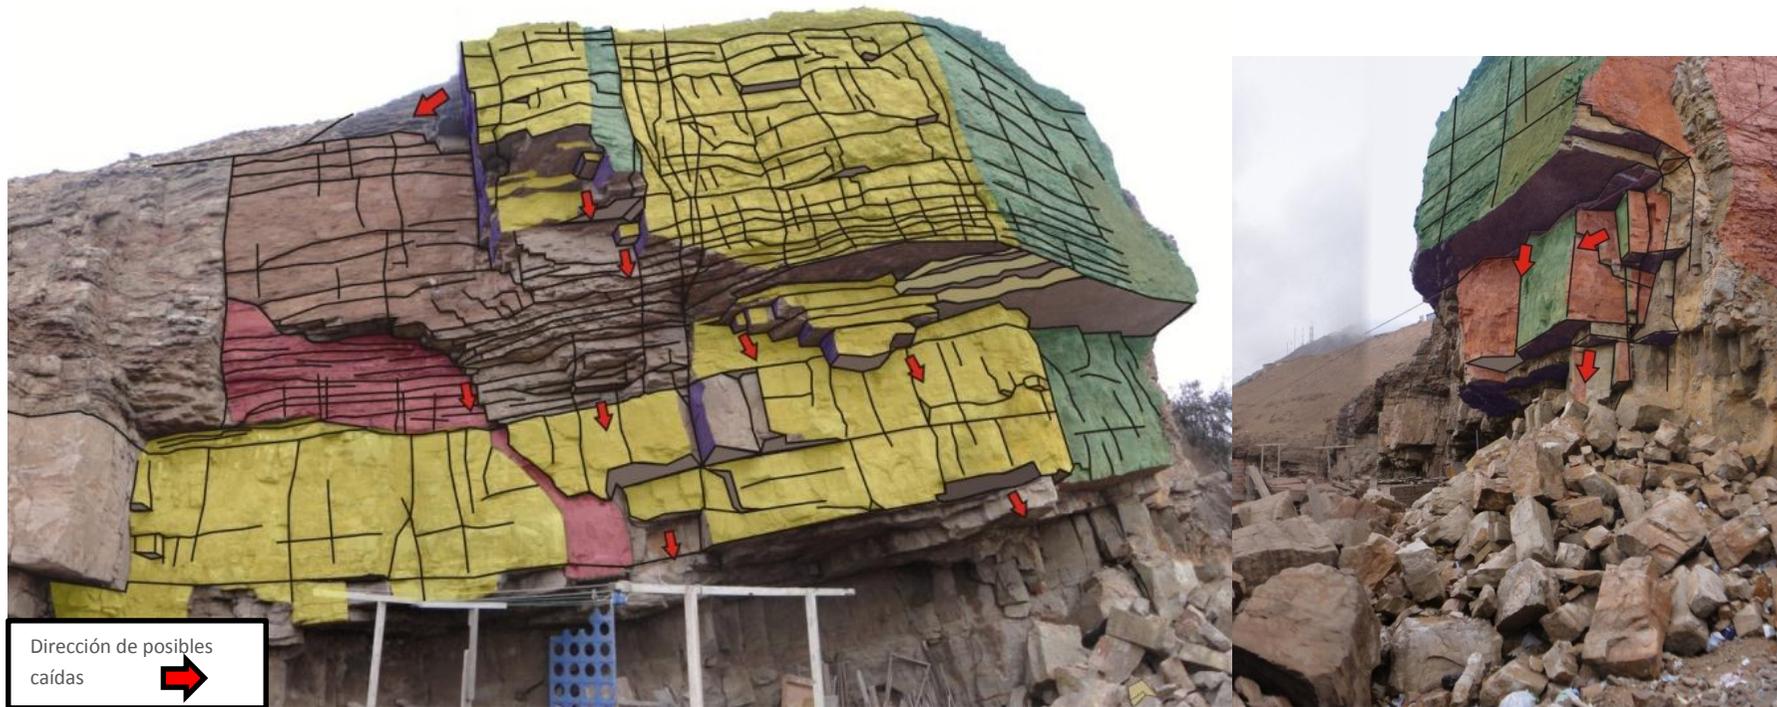
1. Rotura planar con el Set 3
2. Rotura por cuñas con los Sets 3-5 y 4-5
3. Grieta de tracción: Sets 1 y 2 (estas estructuras facilitan la ruptura)

Es importante mencionar que, producto de estos tipos de rotura, se presentan en el talud, bloques de rocas de variadas dimensiones que, “detonadas” por sismos, pueden provocar caídas de rocas sobre las viviendas y también el derrumbe o colapso de gran parte del macizo rocoso.

Esquema de las discontinuidades del macizo rocoso, sector A.H. Inty Llacta
