Informe Técnico N° A6947

EVALUACIÓN DE PELIGROS GEOLÓGICOS POR MOVIMIENTOS EN MASA EN EL CENTRO POBLADO DE CARAMPA

Región Huancavelica

Provincia Tayacaja

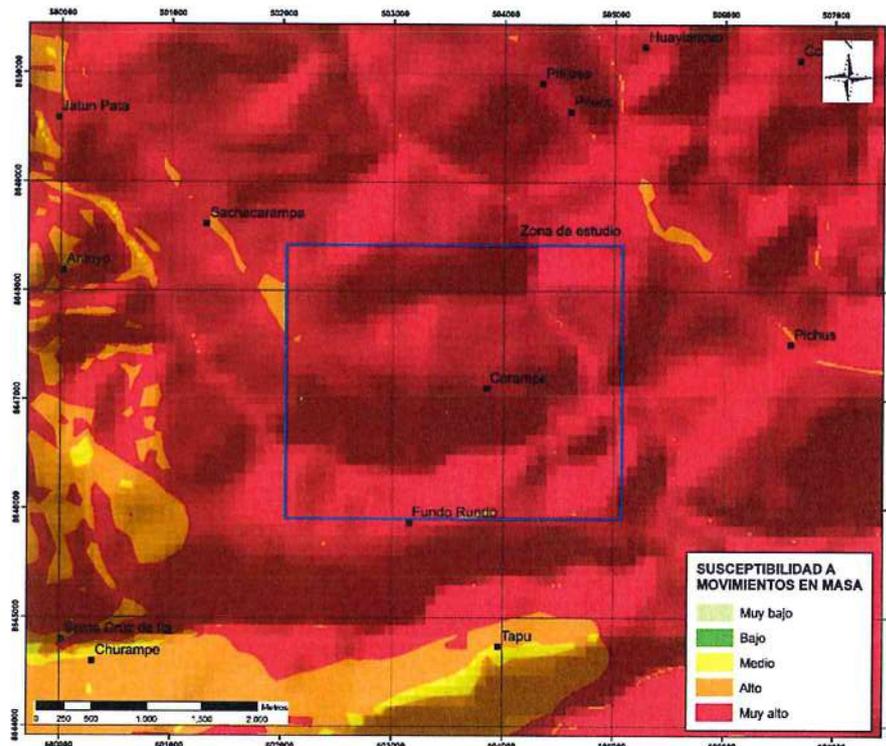
En el mapa de susceptibilidad a movimientos en masa, escala 1: 250 000 (escala regional) elaborado por el INGEMMET (2018); el centro poblado de Carampa se localiza en una zona de susceptibilidad muy alta a la ocurrencia de movimientos en masa (figura 1).

Figura 1. Mapa de susceptibilidad a movimientos en masa en la zona de estudio, donde se puede encontrar al centro poblado de Carampa en zonas de muy alta susceptibilidad a la ocurrencia de movimientos en masa.

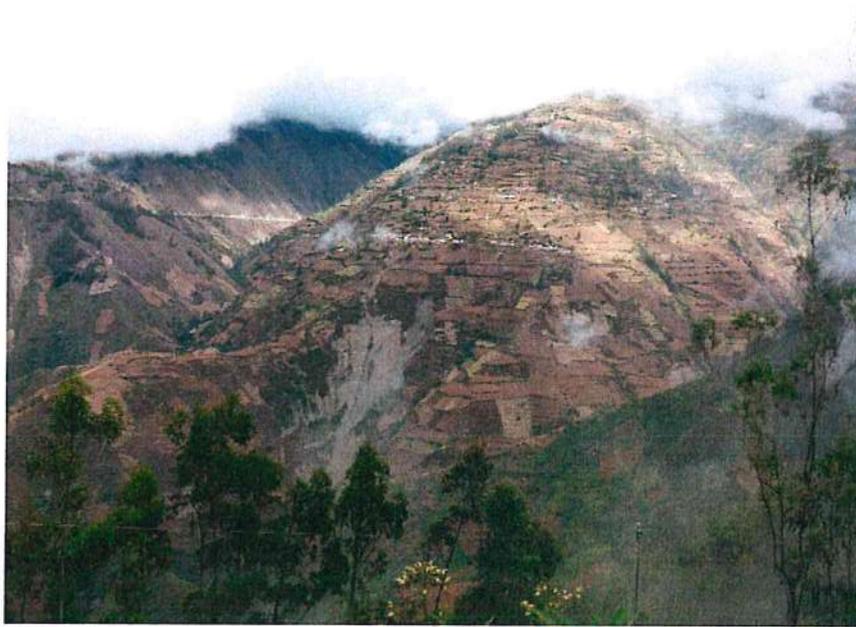
Sobre estas geoformas se ubica el centro poblado de Carampa (fotografía 1).

Fotografía 1. Montañas en rocas metamórficas sobre las cuales se ubica el centro poblado de Carampa. Vista al suroeste.

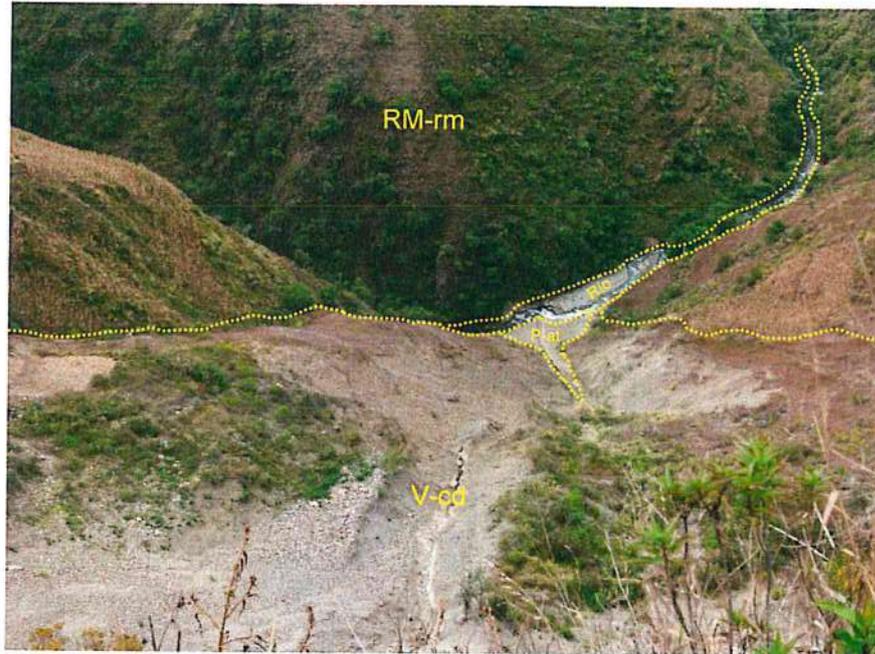
Se identificaron estos piedemontes al este del centro poblado de Carampa, en la margen derecha del río Acocra (figura 3).

Figura 3. Piedemontes aluvio-torrenciales y coluvio-deluviales ubicados al este del centro poblado de Carampa, así como el cauce del río Acocra. Vista al noreste.

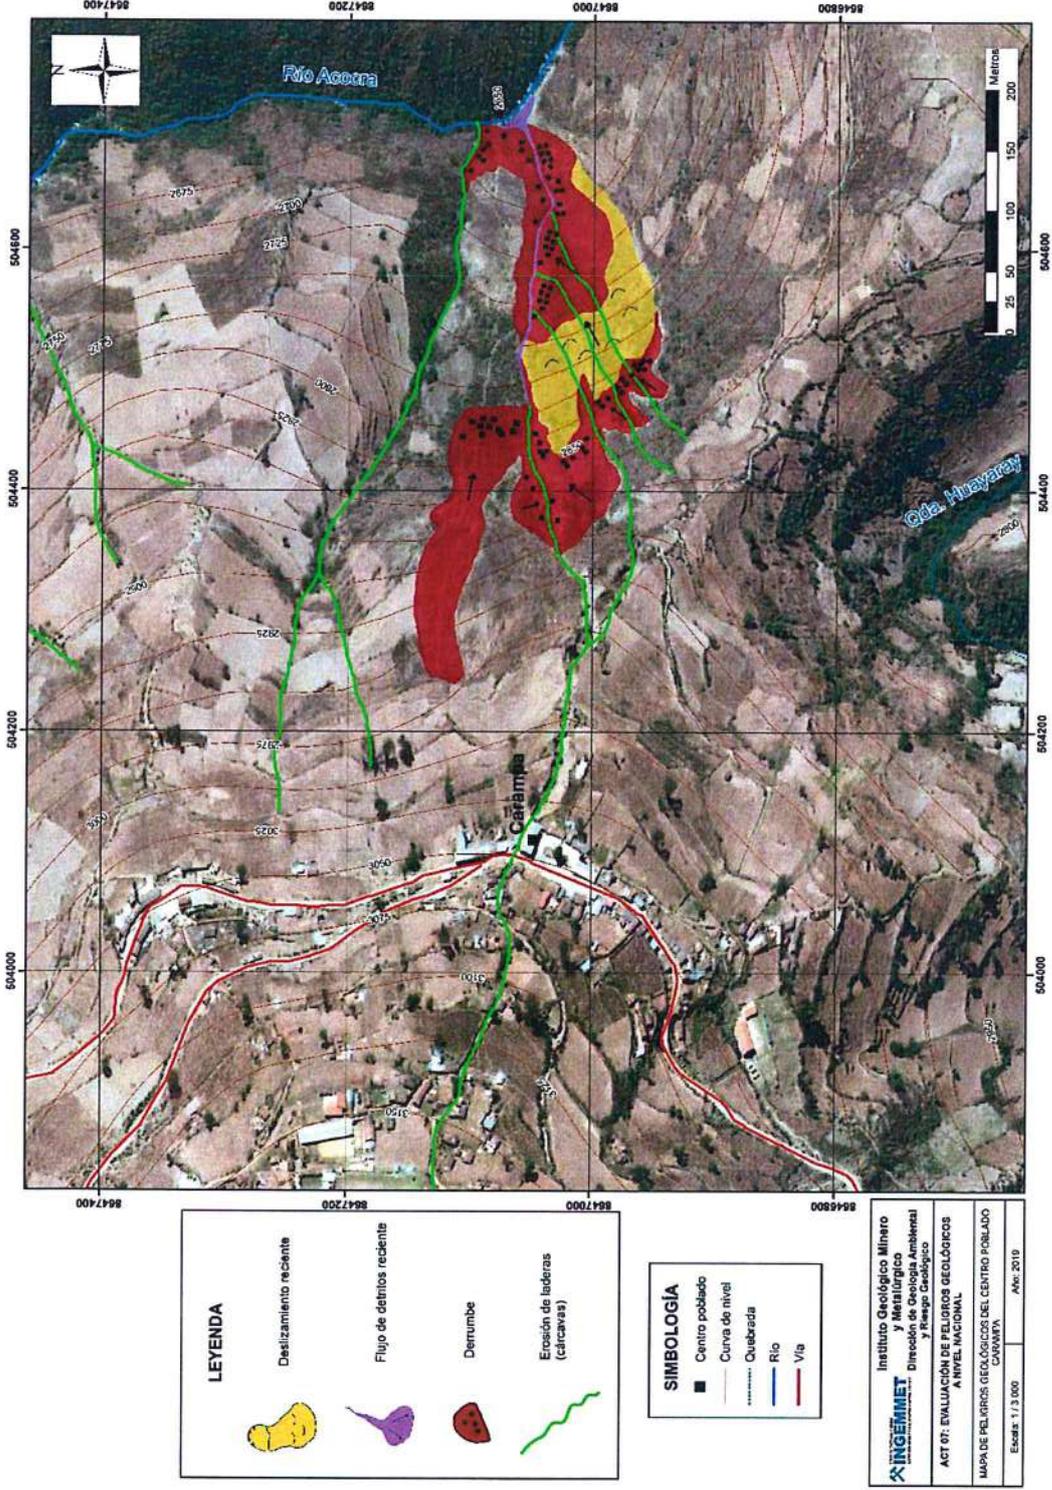
En la figura 22, se muestra el cartografiado de los peligros geológicos identificados en el centro poblado de Carampa y alrededores. Dicho mapa se elaboró con el uso de imágenes satelitales, antecedentes históricos y datos tomados (fotografías y puntos de control GPS) en los trabajos de campo.

Figura 22. Mapa de peligros geológicos del centro poblado de Carampa
