**Informe Técnico N° A6961**

# **EVALUACIÓN POR PELIGRO DE MOVIMIENTOS EN MASA EN EL ANEXO DE ASIA**

Región La Libertad

Distrito Buldibuyo

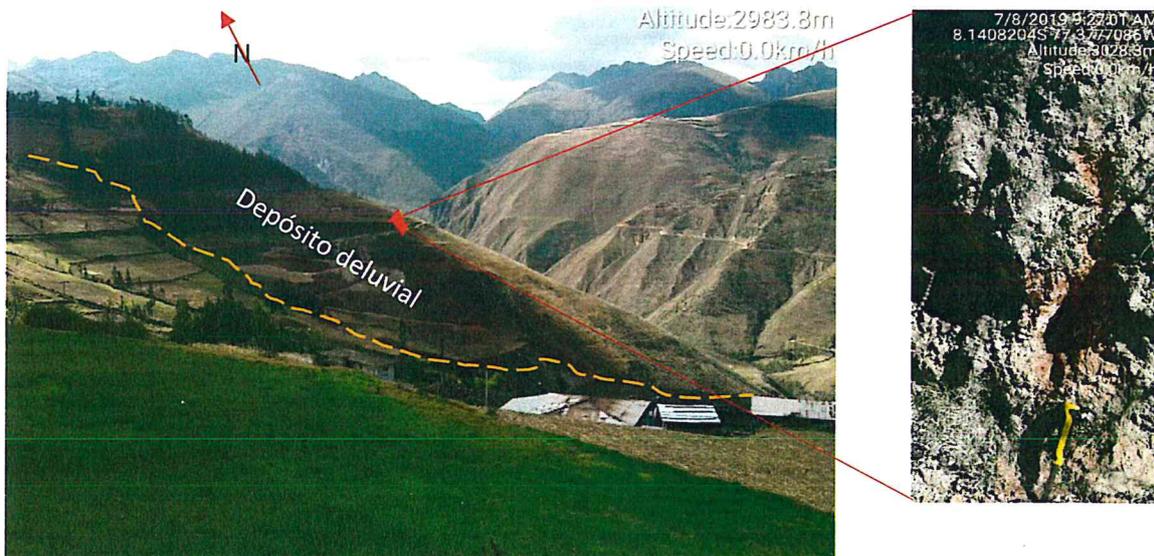
**7.3.3. Depósito Deluvial (Qh-de):** Depósito situado sobre la ladera de roca volcánica, de menor recorrido que el depósito coluvial, están compuestos por fragmentos angulosos volcánicos en matriz arcillosa rojiza, con venillas de yeso, presentan superficie alteradas color blanco, predominan en la ladera de montaña volcánica con 3 a 4.5 m de espesor (Figura 09).

**Figura 09.** Vista del depósito deluvial de ladera de 3 a 4.5 m de espesor, afloran en la curva denominada monte azul. Fuente: Elaboración Propia 2019

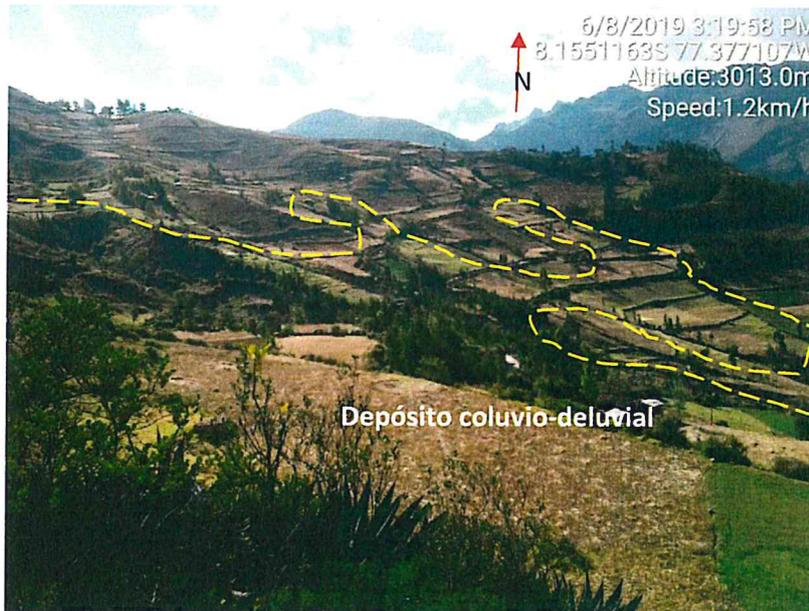
**7.3.4. Depósito Coluvio-deluvial (Qh-co/de):** Están compuestos por fragmentos de poco y largo recorrido, subangulosos de tamaño variado que van desde bloques hasta gravillas, provenientes de roca caliza beige cremoso y areniscas en matriz arenosarcillosa de color crema y parda, en algunos sectores se encuentra material arcilloso limoso con tonalidad rojiza procedentes de la Formación Fundo el Triunfo. Se encuentran conformando parte de las laderas de montañas y piedemonte coluvial, van de los 6 m a 24 m de espesor, sobre este depósito se asienta el anexo de Asia, los sectores de Auyos y La Rinconada (Figura 10).

**Figura 10.** En la imagen se aprecia depósitos coluvio-deluvial ocupados como áreas de cultivo de trigo, maíz, cebada y alfalfa y también se asienta la población del anexo de Asia.  
 Fuente: Elaboración Propia 2019

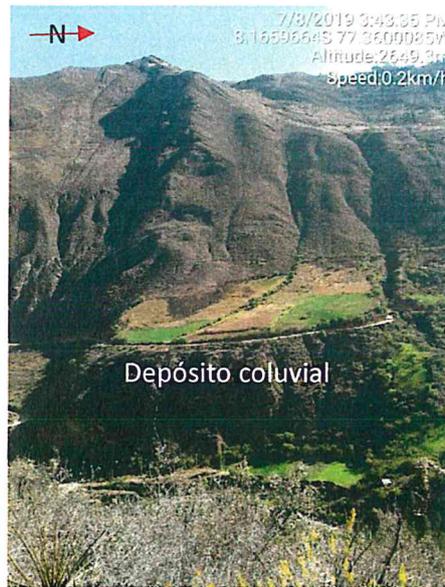
**7.3.5. Depósito Coluvial (Qh-co):** Depósito situado sobre la ladera conformado por bloques, gravas subangulosas a angulosos en menor porcentaje de matriz arenosarcillosa limosa, de color crema a gris, compacta a semicompacta, afloran a inmediaciones del sector tollos y Auyos, presenta 20 m de espesor Figura 11.

**Figura 11.** Depósito coluvial compacto, aflora al sureste del sector de Auyos. Fuente: Elaboración Propia 2019

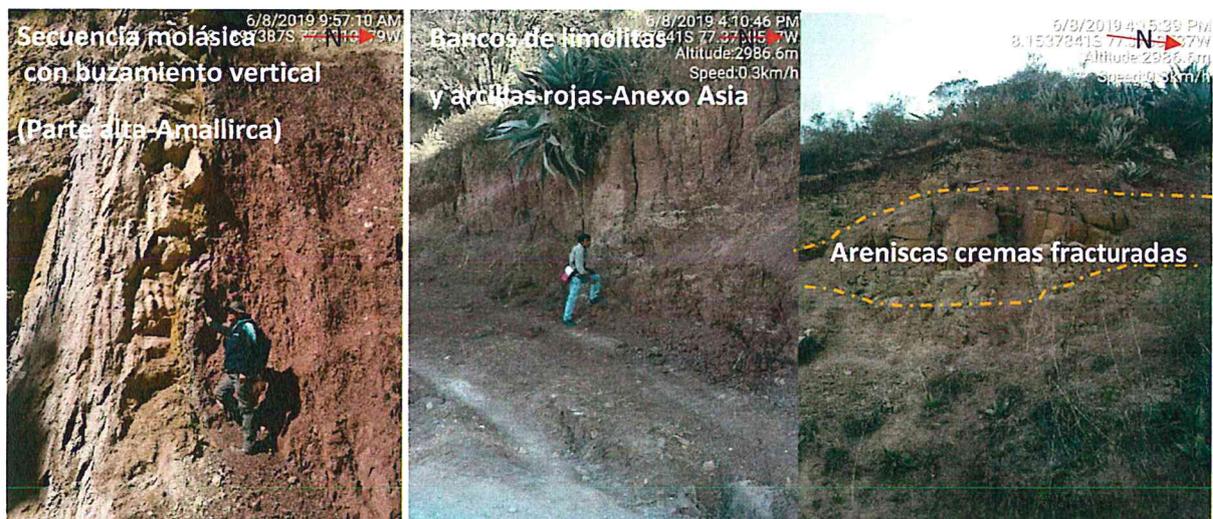
**Figura 12.** Vista de secuencia molásica conformadas por de limolitas, arcillitas rojas y areniscas fracturadas, compactas de color crema con tonalidades rojizas, en dicha litología se asienta la población del anexo de Asia. Fuente: Elaboración Propia 2019

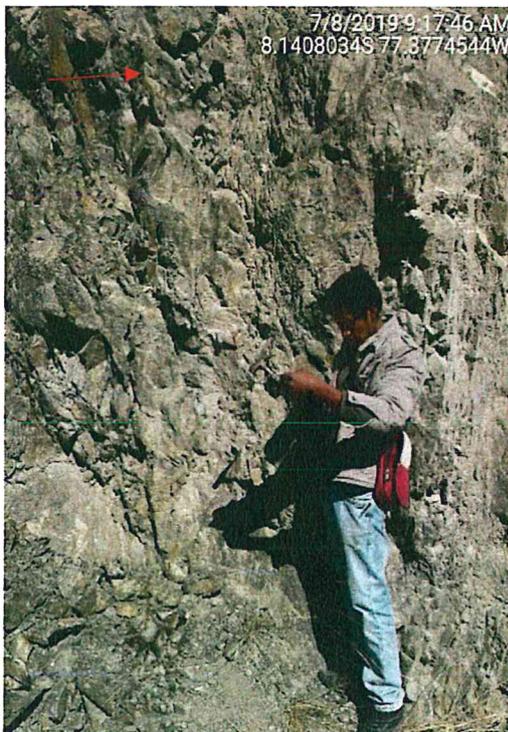
**7.3.13. Formación Tres Lagunas (Oms-tl):** Conformada por derrames de lavas andesíticas, fracturadas. Afloran a 964 m hacia el norte del Anexo de Asia, donde se asienta parte del poblado Nuevo Asia. Pertenecen al Ordovícico medio a tardío (Figura 20).

**Figura 20.** Vista de la Formación Tres Lagunas, conformada por derrames andesíticos fracturados, de color gris verdoso, afloran en la ladera de montaña donde se asienta parcialmente la población de Nuevo Asia. Fuente: Elaboración Propia 2019

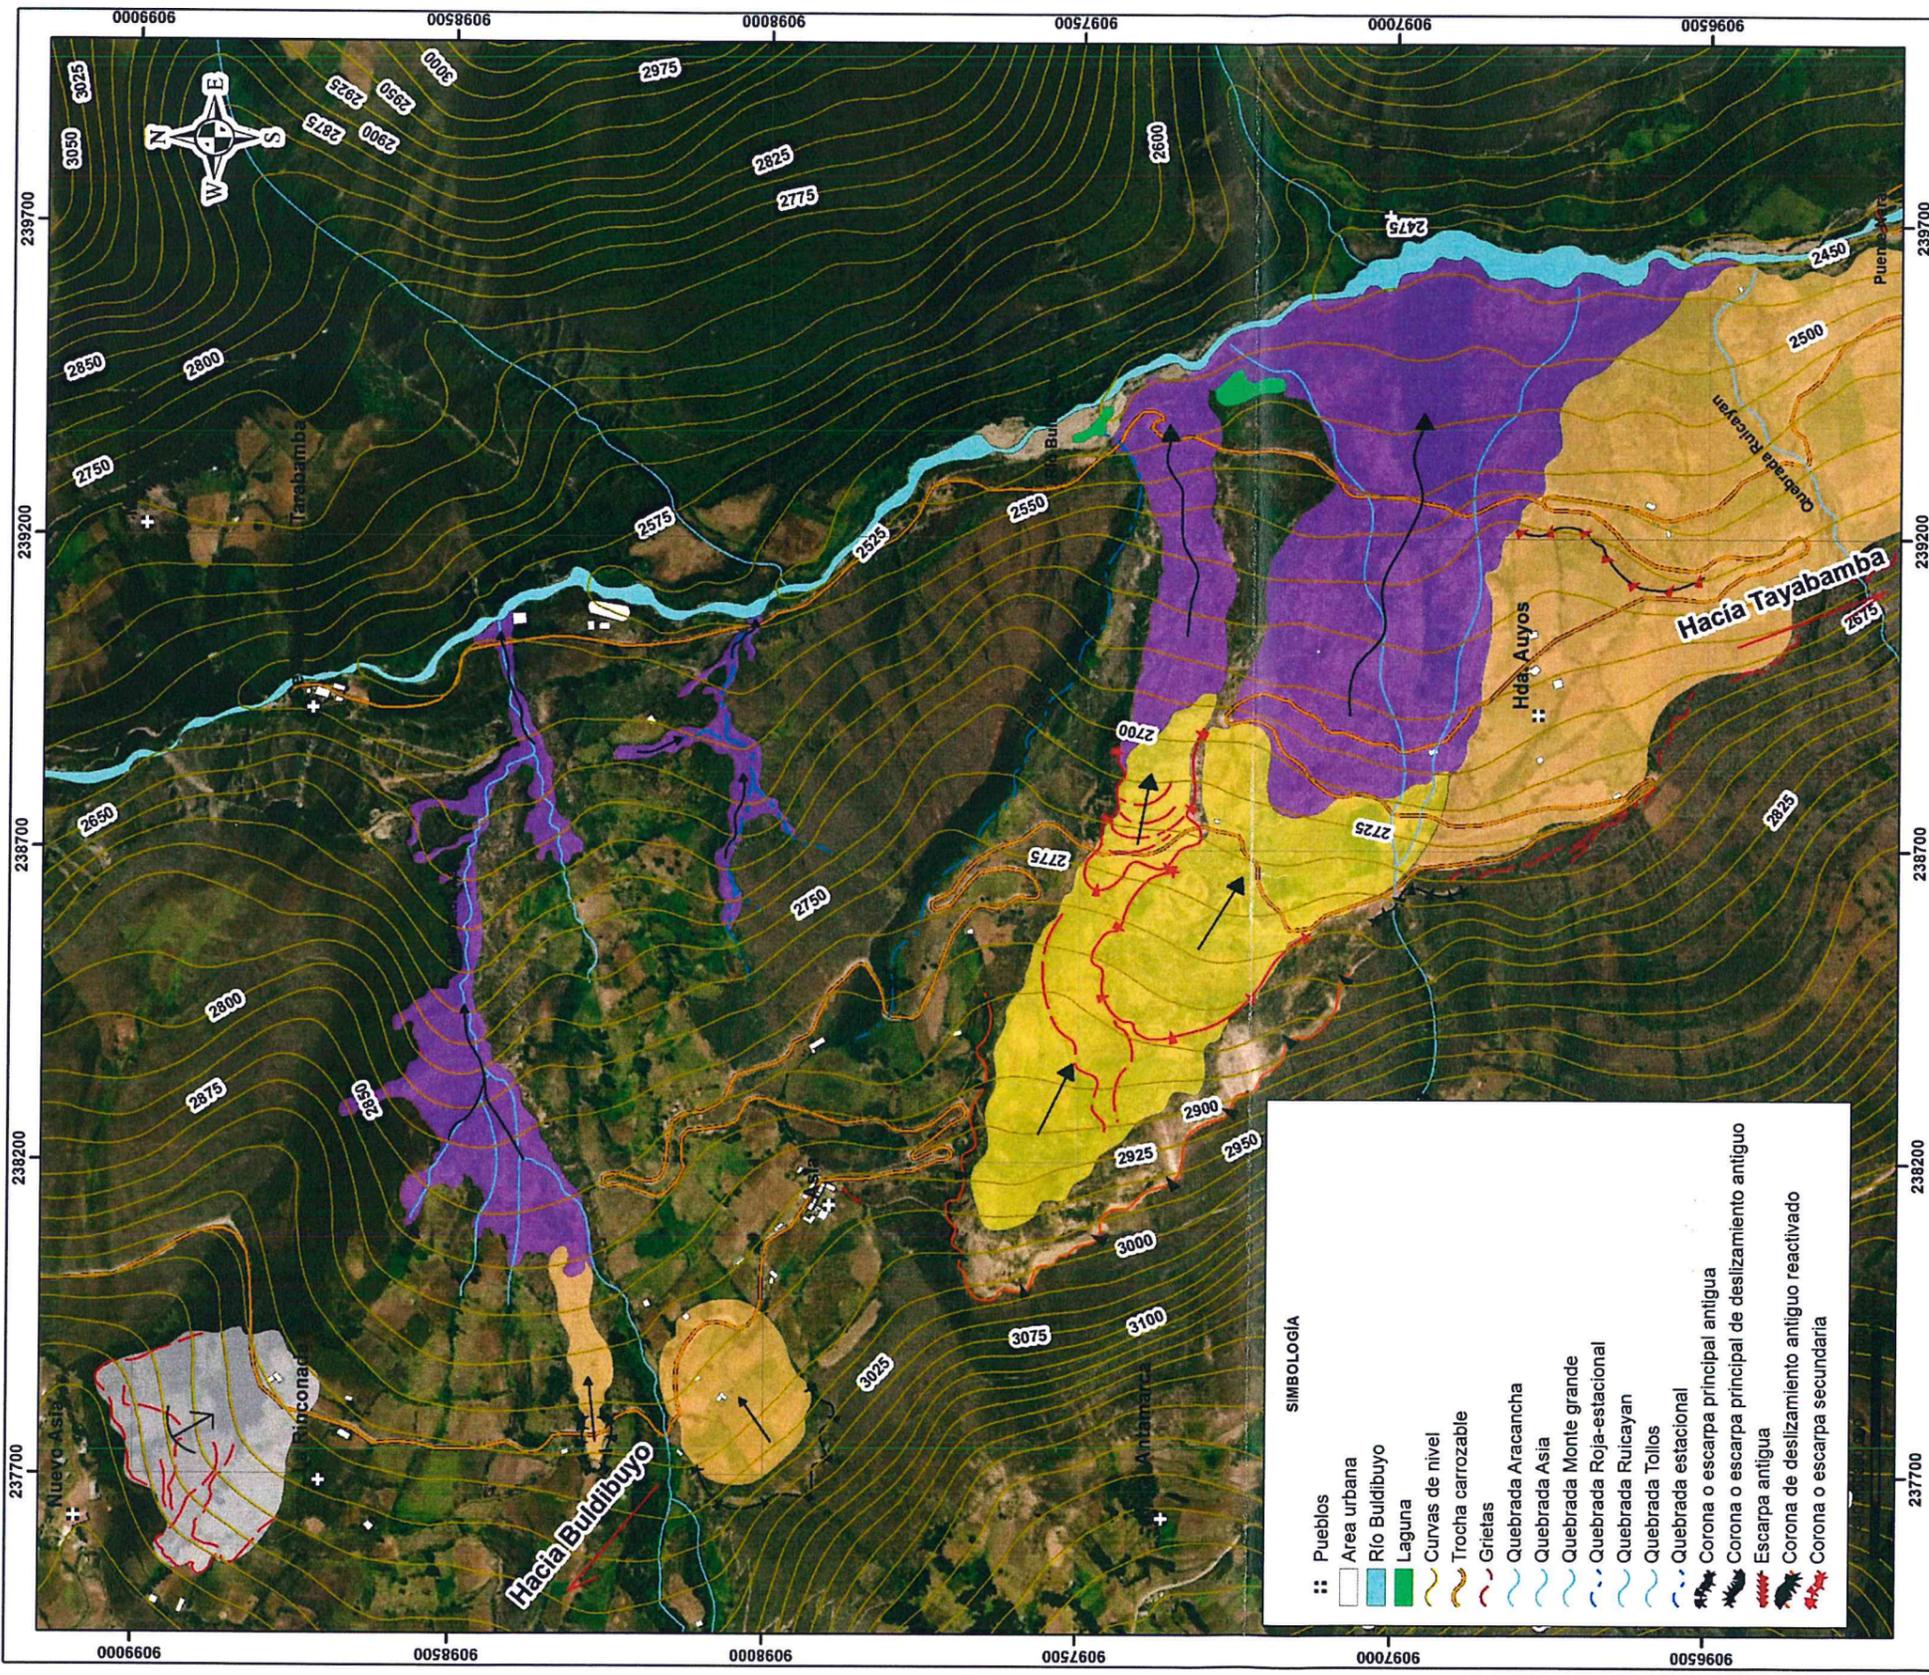
Las reptaciones de suelos coluvio-deluviales y deluviales de ladera identificados en la parte alta del sector La Rinconada y cerca de Nuevo Asia, presentan saltos de grietas curvas de 0.70 y 1.50 m de altura, con 686 m y 100 m de longitud estimando un área de reptación de suelos susceptible a deslizar de 103 111m<sup>2</sup>, poniendo en peligro 4 viviendas y 10 ha de cultivo. De igual forma se han registrado reptaciones de suelos rojos, con leves escalonamientos, ubicados a 350 m hacia el sureste del anexo de Asia, podría afectar a largo plazo 1.8ha de cultivo y 60 m de trocha carrozable Asia-Huaylillas (en la parte baja y alta de la zona de influencia).

Hacia el sur y sureste del anexo de Asia se identificó un deslizamiento rotacional antiguo reactivado, ocurrido el año 2003 a causa de precipitaciones intensas que saturaron los suelos, aumentando su volumen y disminuyendo la cohesión de los suelos y posteriormente por desecación de los suelos e infiltración de escorrentías superficiales en época de sequías se deslizo por medio de un plano de falla circular, presenta una escarpa de aproximadamente 35 m a 42m de altura, con una corona curva de 1.4 km de longitud, con varias grietas, dentro de este, se identificaron dos deslizamientos secundarios con sus escarpas secundarias de 18 y 10 m aproximadamente, debido a este evento se registraron 2 pérdidas humanas, viviendas del sector Auyos y más de 60 cabezas de ganado.
