# INFORME TÉCNICO N° A6673

DIRECCIÓN DE GEOLOGÍA  
AMBIENTAL Y RIESGO GEOLÓGICO

## DESLIZAMIENTO DEL CERRO SITO MORA VILLA JUNÍN

(Distrito Río Tambo, Provincia Satipo, Región Junín)

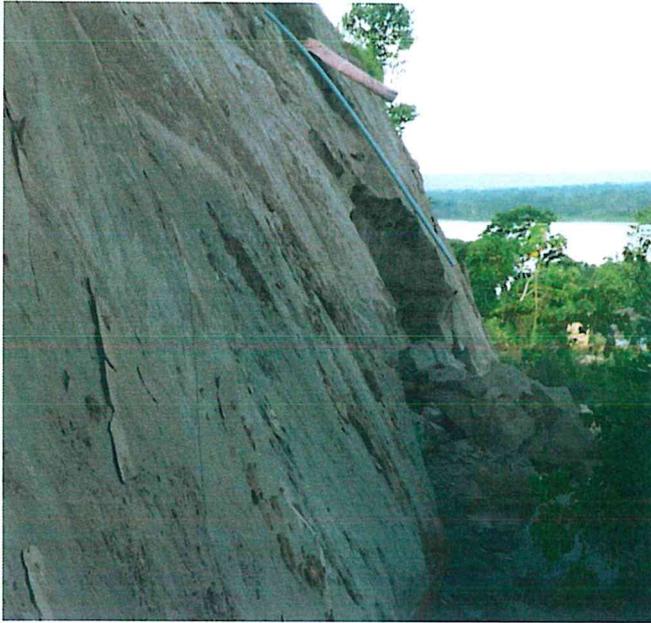
**Substrato rocoso del Paleógeno:** Se encuentran aflorando en el cerro Sito Mora, están constituidos por secuencias del Grupo Huayabamba (KsP-hu), consisten en areniscas finas limosas, rojizas (foto 1).

Foto 1. Areniscas limosas de color rojo.

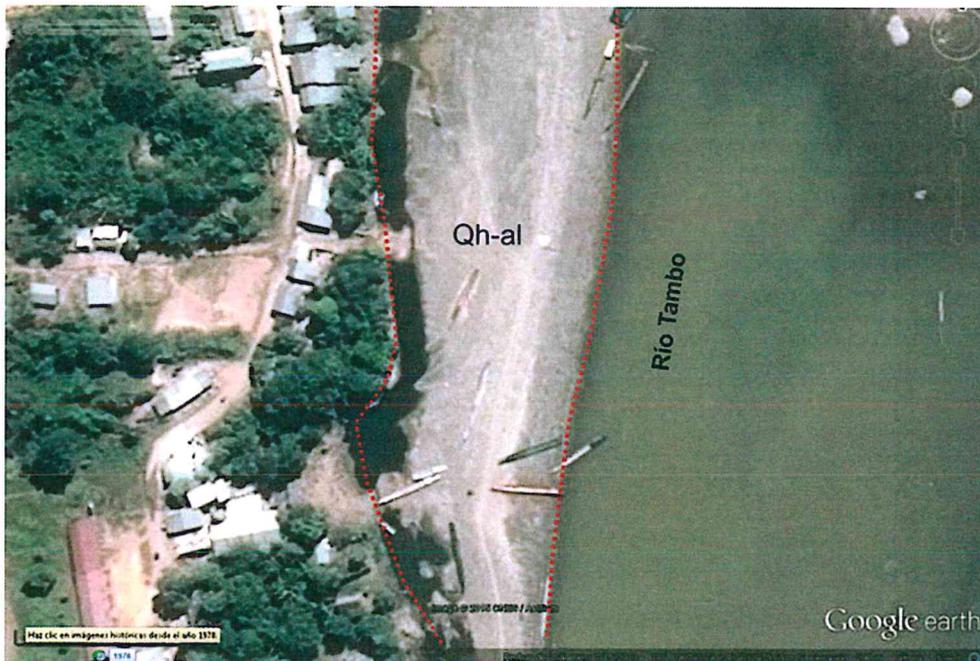
Figura 3. Muestra el depósito de arena, en la margen izquierda del río Tambo.

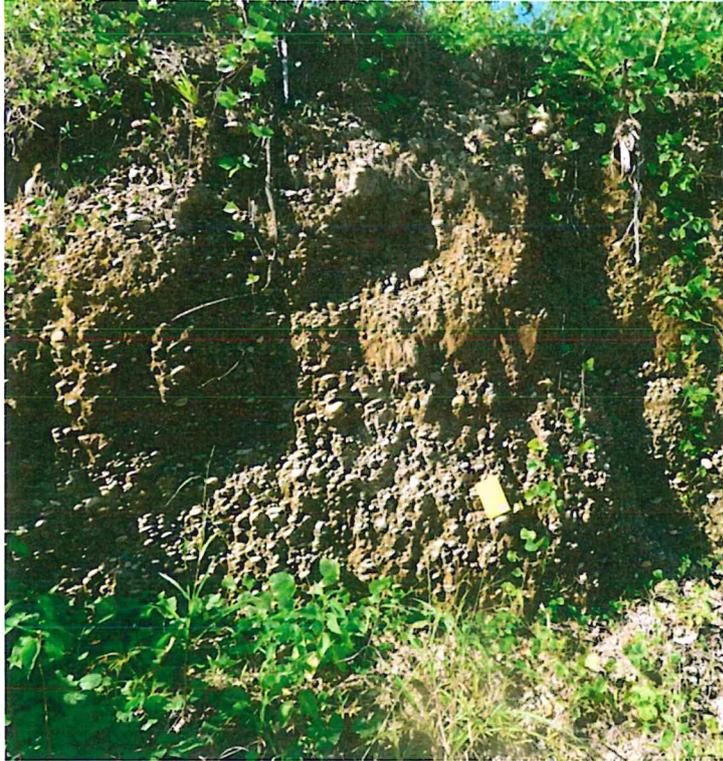
Se identificó un conglomerado inconsolidado con matriz areno-limososa (foto 2), discordante a la Formación Huayabamba, tiene un espesor hasta de 20 m. Los fragmentos de roca que la componen son de formas redondeadas y con tamaños máximos de 10 cm.

*Foto 2. Conglomerados, con matriz de color beige.*

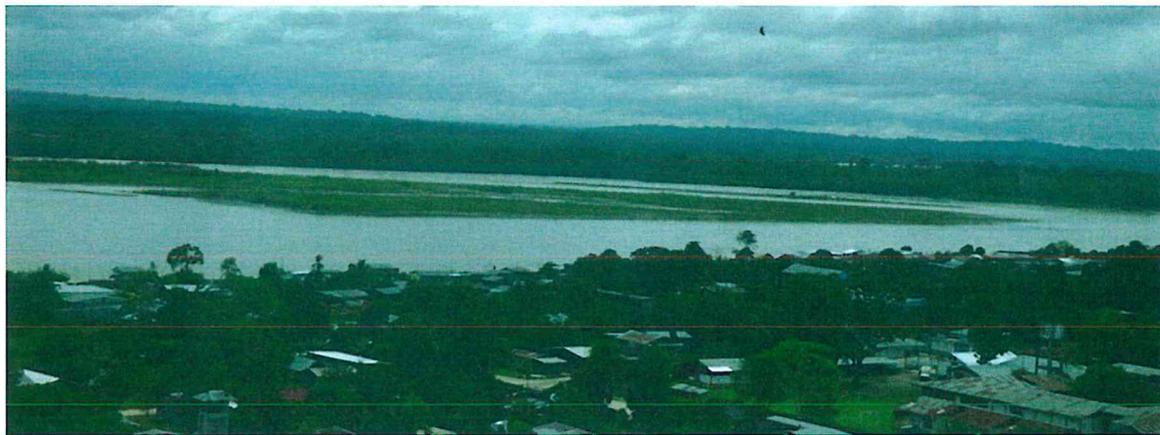
*Foto 3: Isla formada en el río Tambo, frente a la ciudad de Atalaya.*

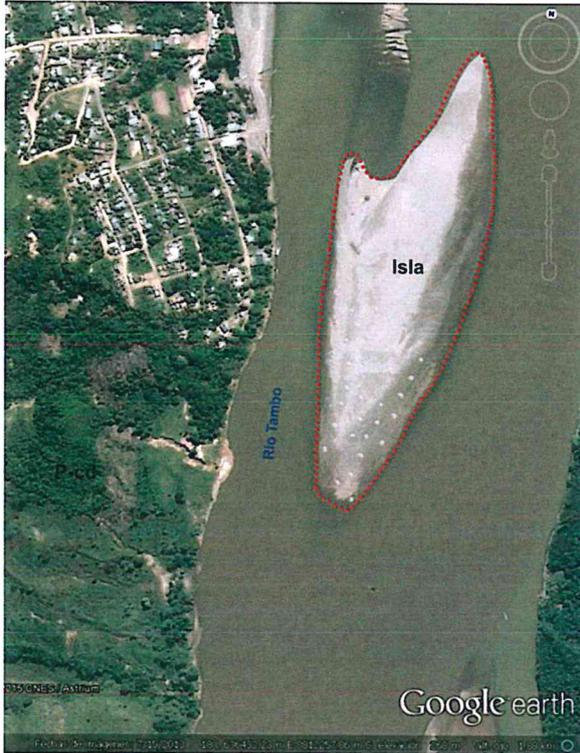
*Figura 4. Isla formada en el cauce del río Tambo, frente al sector de Atalaya.*

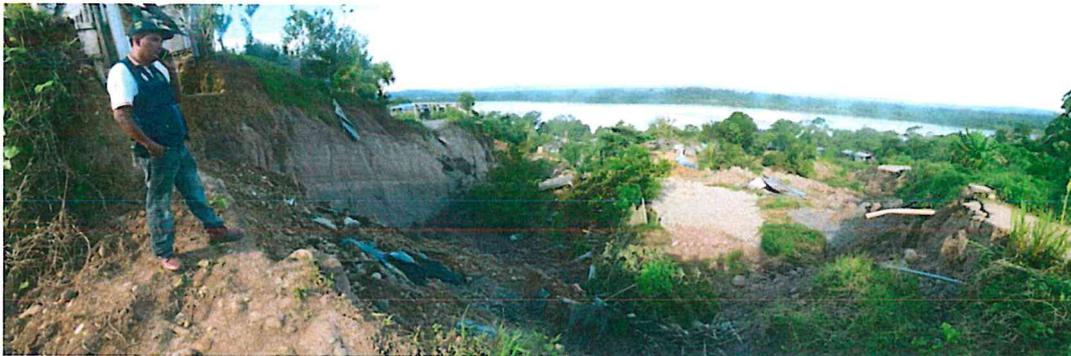
**Depósitos coluvio-deluviales (Qh-cd):** Son depósitos dejados por movimientos en masa, como deslizamientos (foto 4), están conformados por gravas con bloques en matriz areno-limosa. Los fragmentos de roca son de formas angulosas. La distribución del material a lo largo del cuerpo del deslizamiento es en forma errática. Estos depósitos se encuentran en el flanco este del cerro Sito Mora.

*Foto 4. Depósito coluvio-deluvial.*

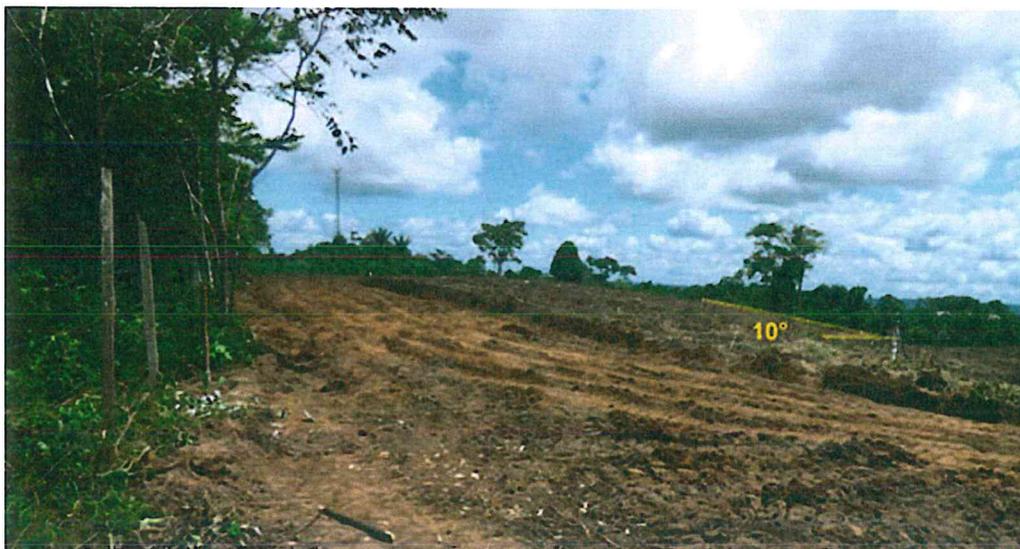
Lomadas en roca sedimentaria (RL-rs): Están modeladas en capas o estratos de areniscas limosas con conglomerados. La diferencia de altitud es entre 20 a 30 m. El terreno es uniforme, laderas con pendientes menores a 10° (foto 5).

Foto 5. Lomada con pendiente suave.

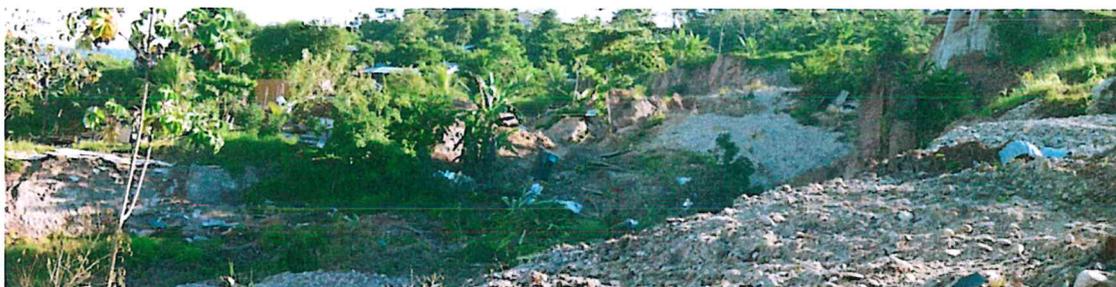
En el flanco este del cerro Sito Mora se encuentran estos depósitos, representada por los materiales dejados por los deslizamientos (foto 6 y figura 7).

Foto 6. Parte del depósito generado por el deslizamiento.

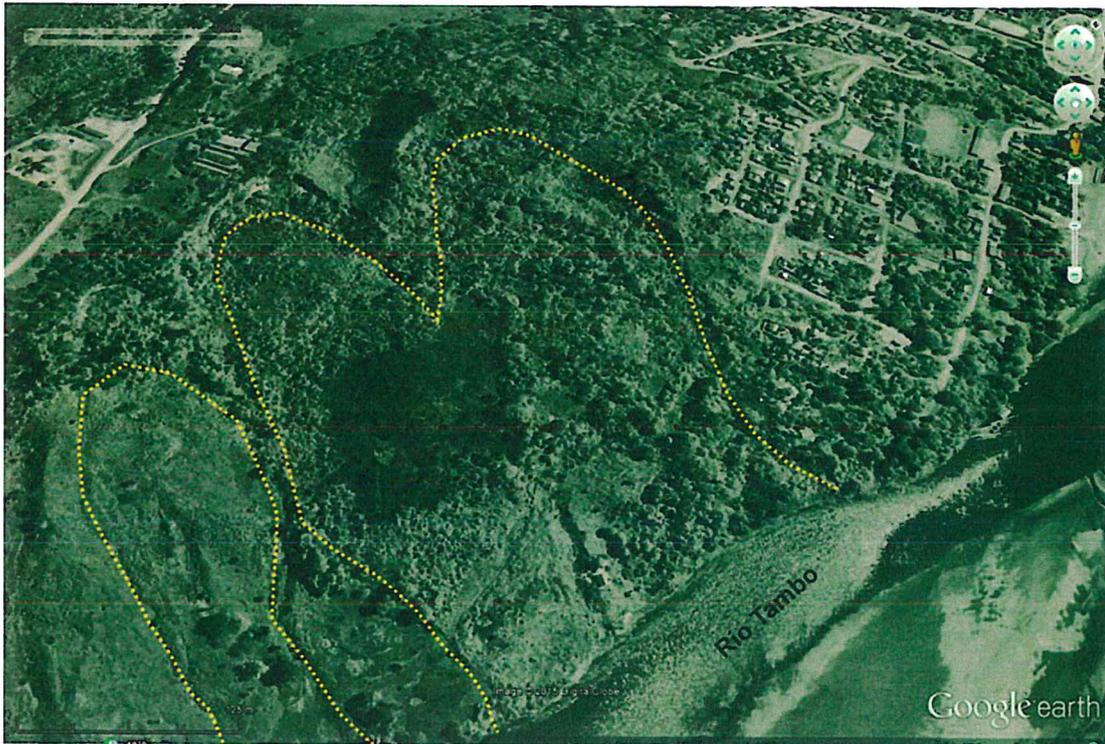
Figura 7. Depósito generado por deslizamiento antiguo (enmarcado con línea amarilla), ubicados hacia el oeste del área de estudio.

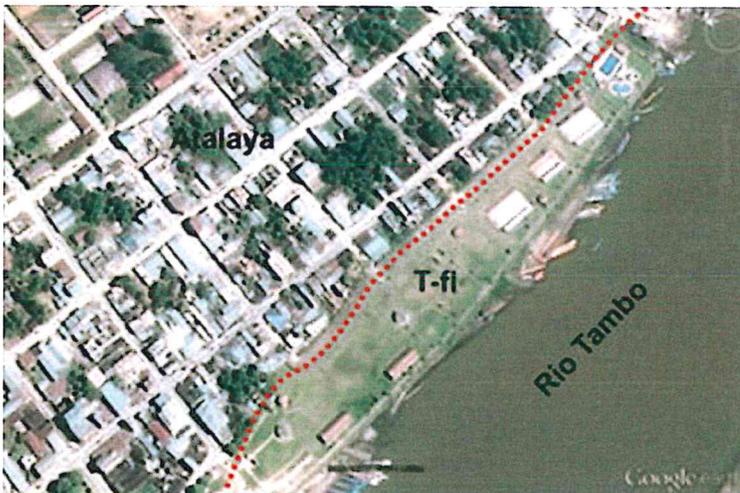
La terraza de la margen izquierda del río Tambo tiene alturas comprendida entre 1,5 a 2 m, conformada por bloques, gravas, arenas, limos, actualmente sobre esta unidad se ha construido un malecón (figura 8).

Figura 8. Se muestra la terraza fluvial.

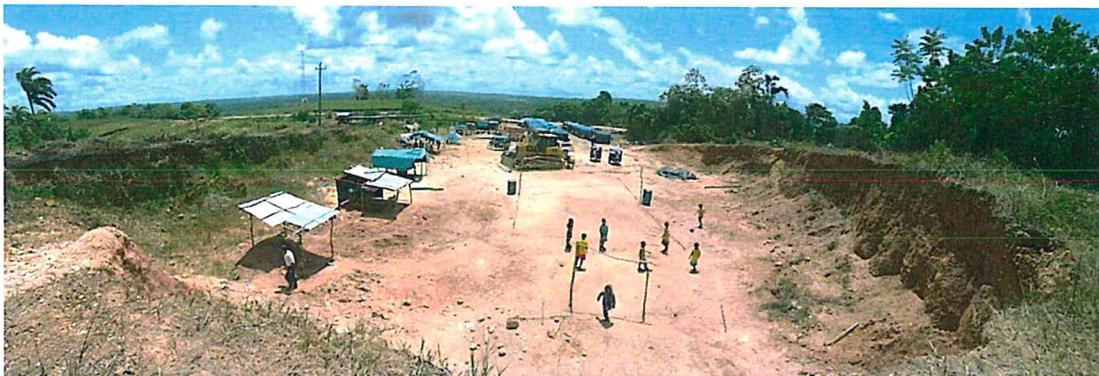
Geomorfológicamente se encuentra en la cima de una lomada (foto 32), en las áreas aledañas se identificó un proceso de erosión en cárcava (foto 33), el cual no afecta directamente la zona donde se han asentado temporalmente las carpas.

Foto 32. Área de acogida temporal del sector denominado como Villa Junín.

Se debe reforestar las zonas aledañas.

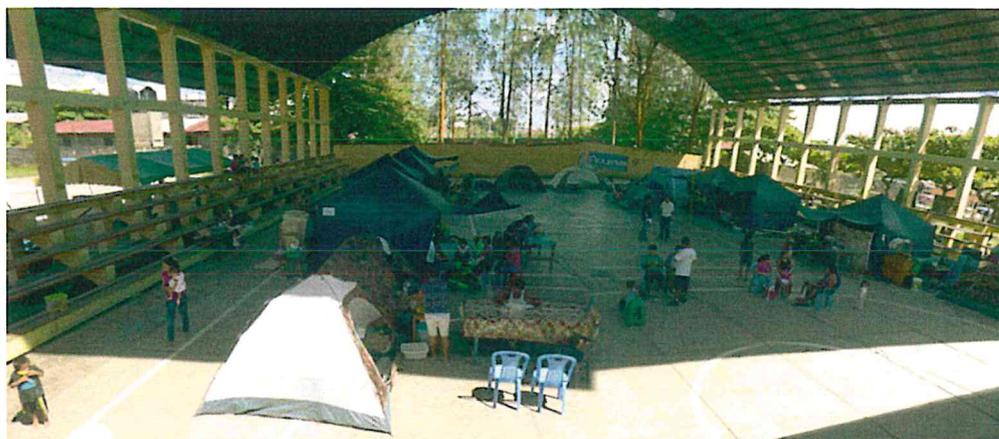
Se ubica en el coliseo municipal (foto 34), en la misma ciudad de Atalaya. Localizada en una terraza alta, donde no se presentan procesos de movimientos en masa que les pueda afectar.

Foto 34. Coliseo Municipal, usado como albergue de Fortaleza Ucayalina.

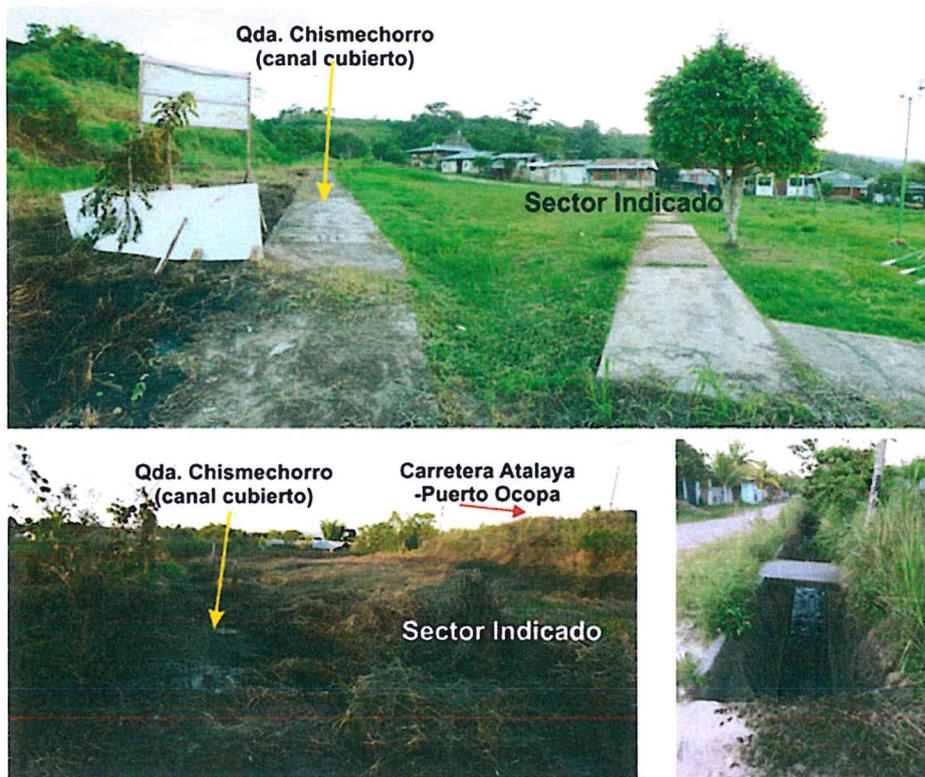
Geomorfológicamente se encuentra ubicada sobre una terraza de la quebrada Chismechorro (fotos 35, 36 y 37). La quebrada en este sector se encuentra canalizada (canal cubierto), esta estructura tiene un metro de ancho. A 100 m aguas abajo de esta zona, se apreció en canal descubierto con 1.00 m de profundidad.

En el área no se evidencia procesos de movimientos en masa.

Fotos 35, 36 y 37 Se visualiza el posible albergue del centro educativo

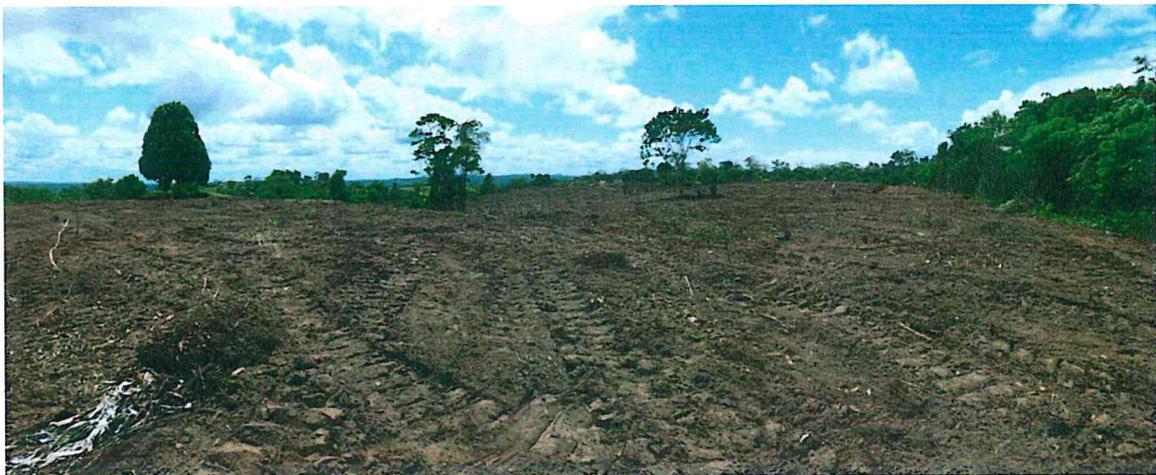
Se ubica en las siguientes coordenadas UTM: 8811885 N, 635986 E, cota de 300 m.s.n.m. Abarca un área de 10,000 m<sup>2</sup>. Geomorfológicamente se encuentra sobre lomadas de tipo sedimentario con pendientes menores a 10° (foto 38 y figura 18).

La distancia entre este lugar a la escarpa antigua es 130 m, la cual no implica importancia en caso de una reactivación de este deslizamiento (figura 18).

Foto 38. Área designada para la reubicación de Fortaleza Ucayalina.

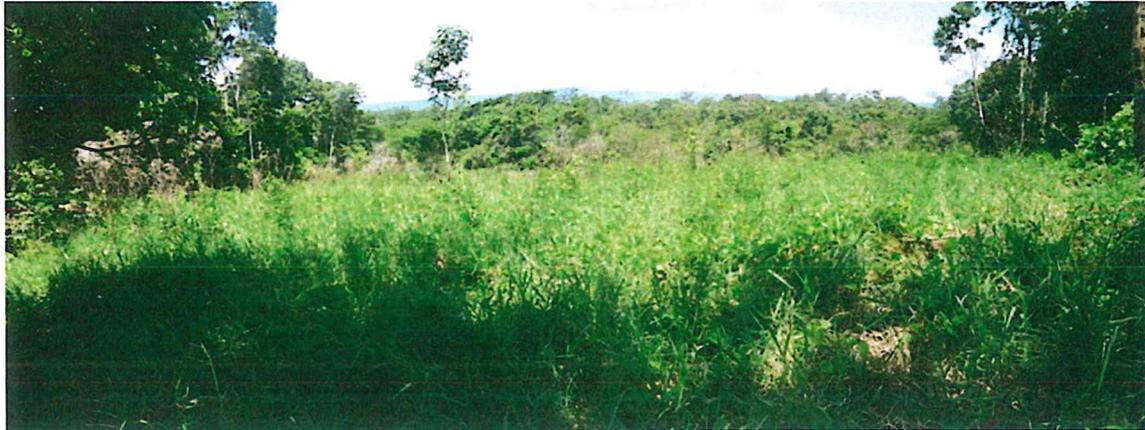
Este sector se encuentra a la altura del Km 156+280 de la carretera Puerto Ocopa-Atalaya. Se ubica en las siguientes coordenadas UTM: 8811310 N, 635500 E, a una cota de 330 m.s.n.m. Abarca un área de 8 hectáreas. Geomorfológicamente se ubica sobre lomadas sedimentarias con pendientes menores a 10° (figura 18 y foto 39), presenta suelos arenosos con algo de limo.

Hacia la margen derecha se observó una terraza, que tiene un ancho promedio de 30 m con altura de hasta 5 m. Hacia la margen izquierda no forma terraza.

Foto 39. Se aprecia parte de una lomada, con pendiente suave.

Para efectos de la reubicación, el sector circundante a la quebrada por lo menos 20 m de ambas márgenes, debe quedar como área de recreación, más no para vivienda.

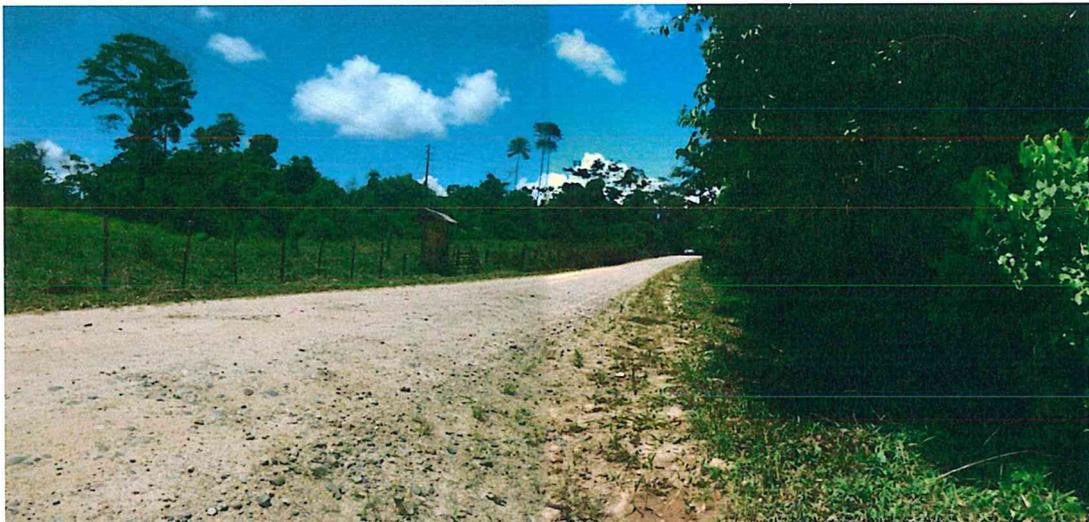
Es otro sector alternativo, se encuentra ubicado a altura del km 156+280 de la carretera Puerto Ocopa-Atalaya, cruzada por la misma carretera. Se ubica en las siguientes coordenadas UTM: 8811885 N, 635986 E, a una cota de 300 m.s.n.m. Abarca un área de 6 hectáreas. Las geoformas que se presentan son lomadas sedimentarias, con laderas de pendientes menores a  $10^\circ$  (figura 18 y foto 40). Se tienen suelos arenosos con algo de limo.

La distancia desde el punto más cercano a la escarpa del deslizamiento antiguo es de 250 m.

Foto 40. Se aprecia el sector asignado para la reubicación del sector de Villa Junín.

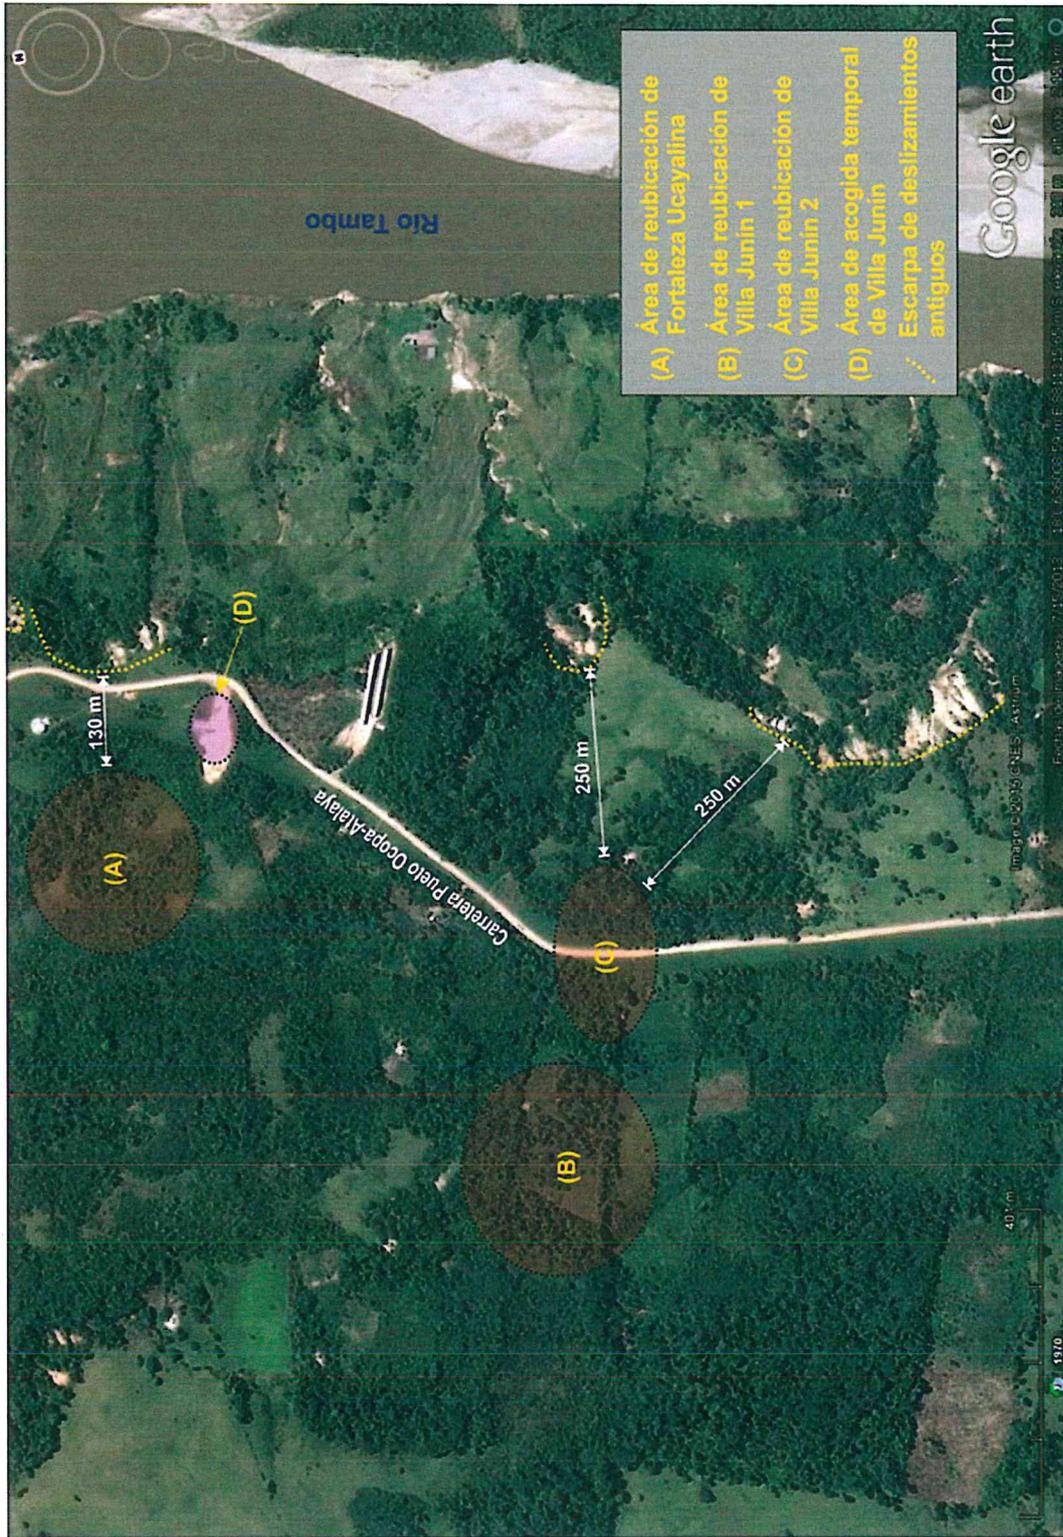
Figura 18: Se muestra las áreas de reubicación.

- a) En el terreno se debe construir drenajes pluviales para evitar la infiltración de agua al subsuelo.
- b) El futuro drenaje de aguas servidas debe hacerse antes que sea habitado, con la finalidad de evitar la infiltración de agua al subsuelo.
- c) Realizar un estudio de suelos, para determinar los tipos de edificaciones que se van a realizar.
- d) Reforestar las zonas aledañas al área de reubicación, con la finalidad de no romper la estabilidad del terreno.
- e) Para el sector de Villa Junín 1, en el área colindante a la quebrada no se deben construir viviendas.
