EVALUACIÓN DEL RIESGO DE DESASTRES DE LA NUEVA RINCONADA

PAMPLONA ALTA, DISTRITO DE SAN JUAN DE MIRAFLORES

“EVALUACIÓN DEL RIESGO DE DESASTRES DE LA NUEVA RINCONADA”

Pamplona Alta – San Juan de Miraflores

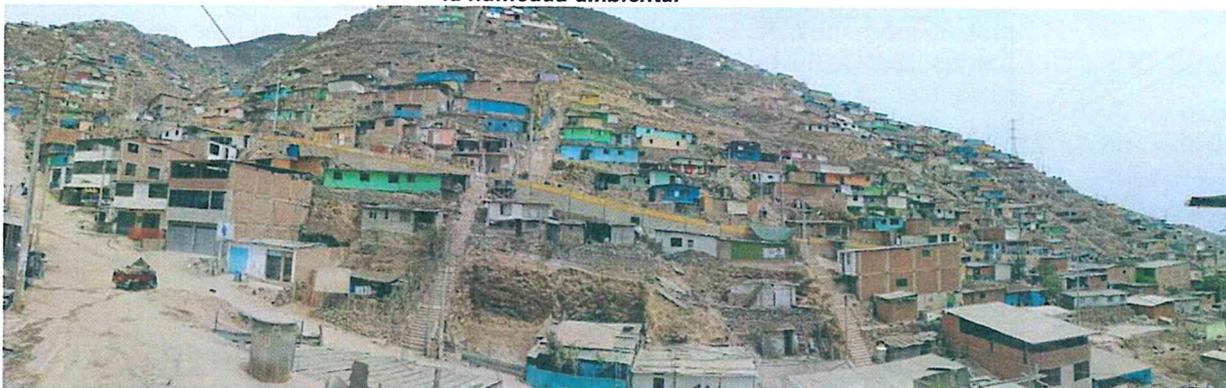
En el ámbito de intervención de la Nueva Rinconada se ha observado muy escasa presencia de vegetación. Si bien, durante los meses de diciembre a marzo las precipitaciones esporádicas y la gran humedad durante los meses de setiembre a octubre, pueden propiciar la aparición de plantas no perennes tipo hierba; sin embargo, el tipo de material y la falta de agua del resto del año impide la formación de vegetación perenne.

Imagen 2. Vegetación de tipo hierba solo se presenta en época de invierno y durante el incremento de la humedad ambiental

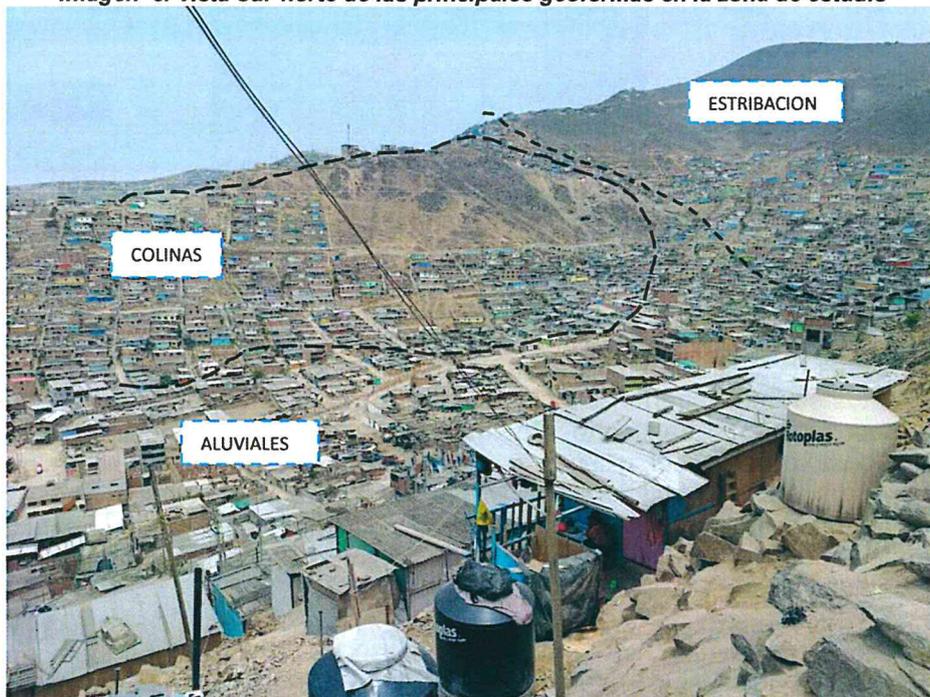
En el área de influencia del proyecto son consideradas aquellas laderas que no sobrepasan los 400 metros de altura. Presentan una morfología de suave ondulada a moderadamente accidentadas, con pendientes que no superan los 35°. Su topografía se encuentra subordinada por el tipo de roca predominante como rocas sedimentarias (RCL-rs), rocas intrusivas félsicas (RCL-ri) y rocas volcano-sedimentarias (RCL-rvs) y los principales agentes de meteorización (precipitaciones, temperatura, vientos). Esta unidad geomorfológica, se observa en ambos márgenes de la quebrada principal, presenta pendientes entre media a fuertes (25° a 35°); sobre estas yacen acumulaciones de depósitos de suelos residuales y deluviales, suelos no consolidados, sin cohesión, que podrían propiciar el transporte de sedimentos durante fuertes precipitaciones. (Ver Imagen 4).

Imagen 3. Vista Sur-norte de las principales geoformas en la zona de estudio

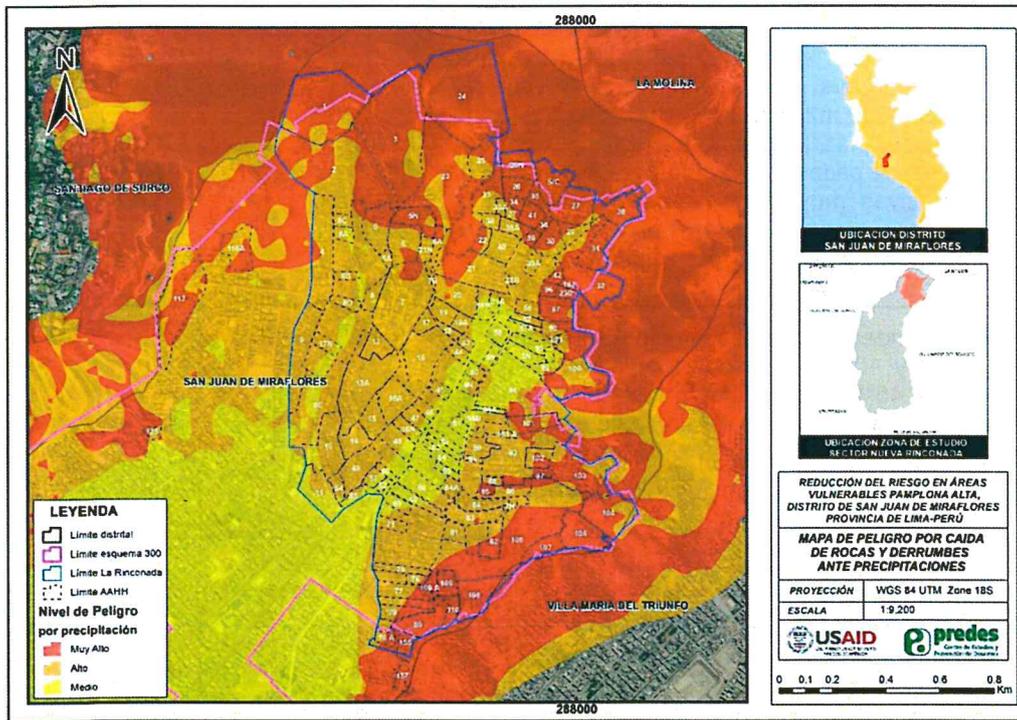
Figura 9. Mapa de peligro por caída de rocas y derrumbes debido a precipitaciones.

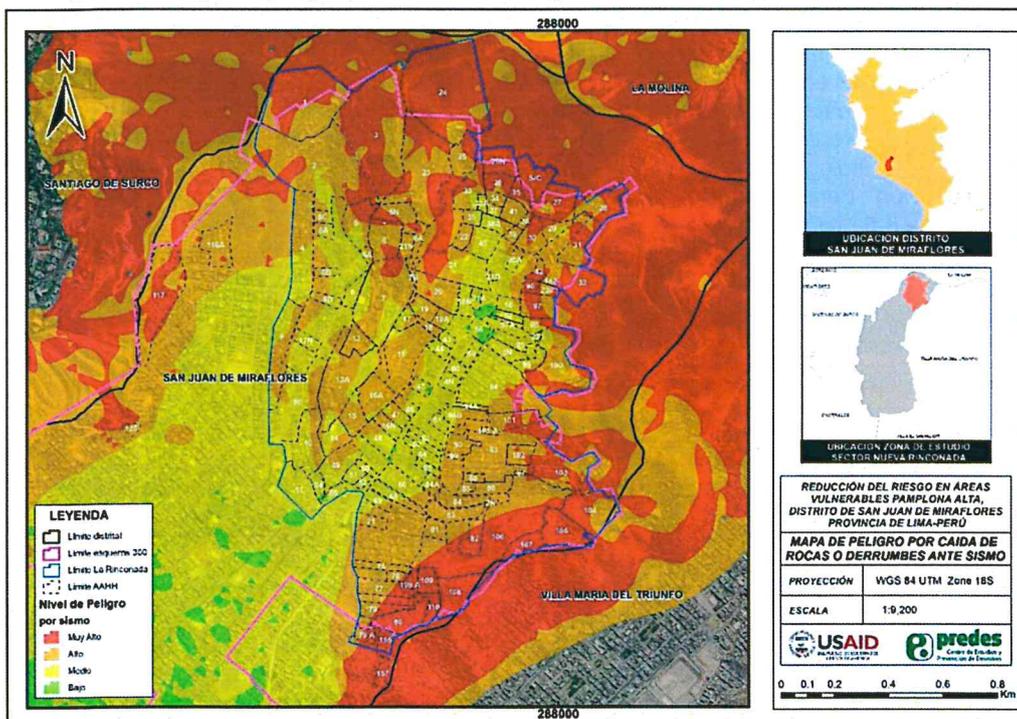
Figura 10. Mapa de peligro por caída de rocas y derrumbes debido a eventos sísmicos.

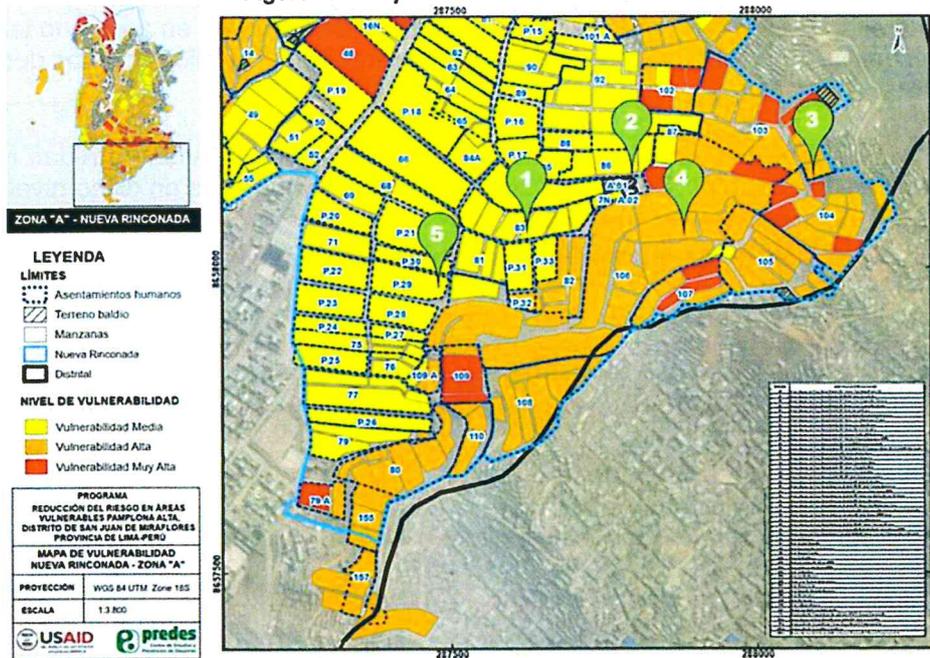
Figura 12. Mapa de vulnerabilidad Zona A.

- Se encuentran AAHH con vulnerabilidad muy alta; por ejemplo: AH Buena Vista, AH Bellavista I, AH Las Lomas de Minas 2000. La condición predominante que influye es: La pendiente en la cual se encuentra. En el AAHH La Cumbre (Ver Puntos 4), además de la pendiente se observa una mala cimentación (no tienen un correcto apoyo sobre el suelo).

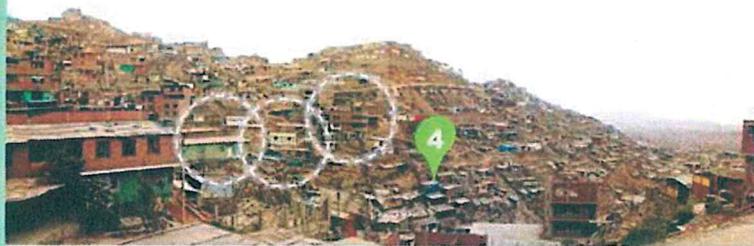
Vista del AAHH. La Cumbre, Las Gardenias, Asociación Viv Talleres Artesanales

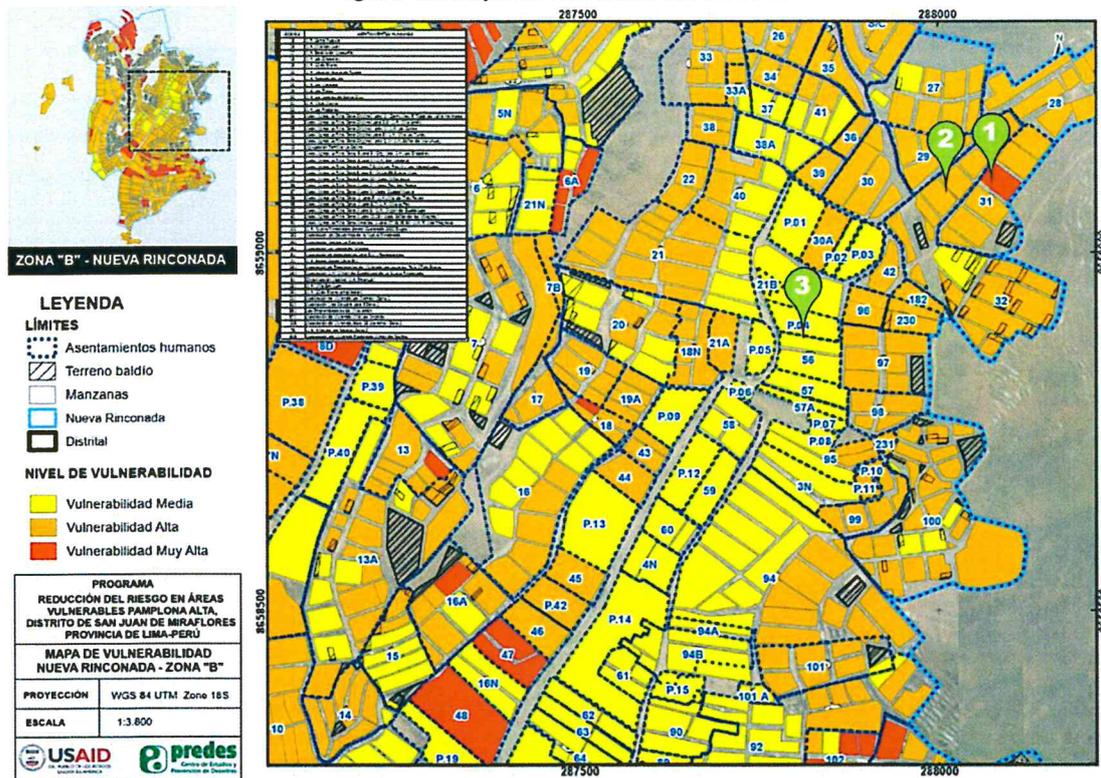
Figura 13. Mapa de vulnerabilidad Zona B.

- Se encuentran sectores de los AAHH en vulnerabilidad muy alta; por ejemplo: en Vista Alegre. La condición predominante que influye es: la pendiente y el material de construcción, las edificaciones se encuentran construidas con ladrillos y estructura de concreto, llegan a tener hasta 3 pisos de altura y están asentados en pendientes fuertes. El posible colapso puede poner en riesgo a las demás edificaciones construidas de material liviano, que se encuentran por debajo de estas (Ver Punto 1).

- Asimismo, se encuentran AAHH con un nivel de vulnerabilidad media; por ejemplo: Asociación Por San Pedro, Asociación Ciudad nueva, Villa Los Ángeles, Villa Los Tres Reyes, entre otros. La condición predominante que influye es la topografía, con pendiente mínimas. (Ver Punto 3) del siguiente gráfico.

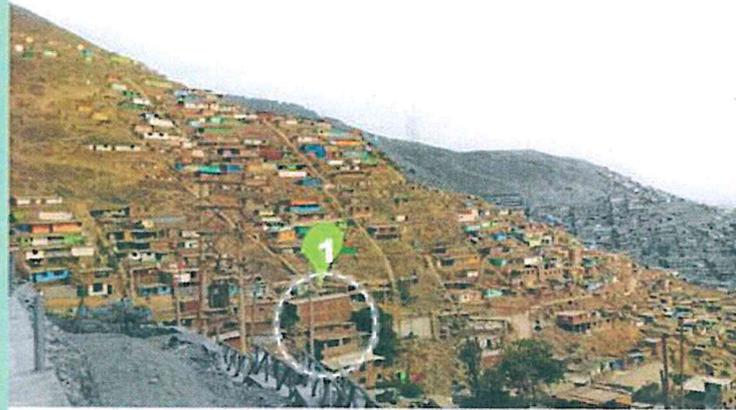
Vista del AAHH Vista Alegre, AH Las Praderas, entre otros

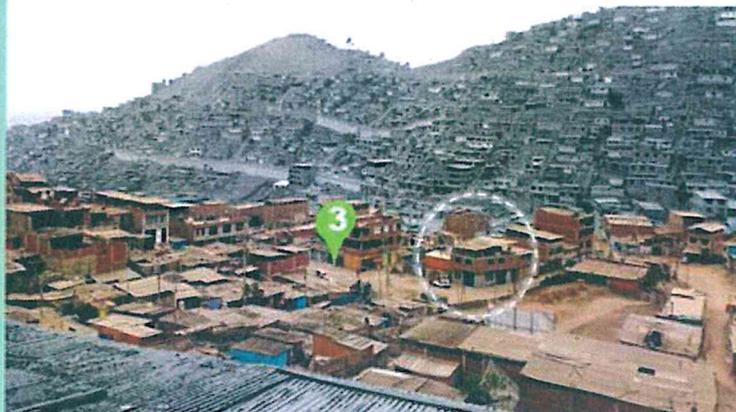
Vista del AAHH. Asoc. Por San Predo, Asoc. Ciudad nueva, Villa Los Ángeles, Villa Los Tres

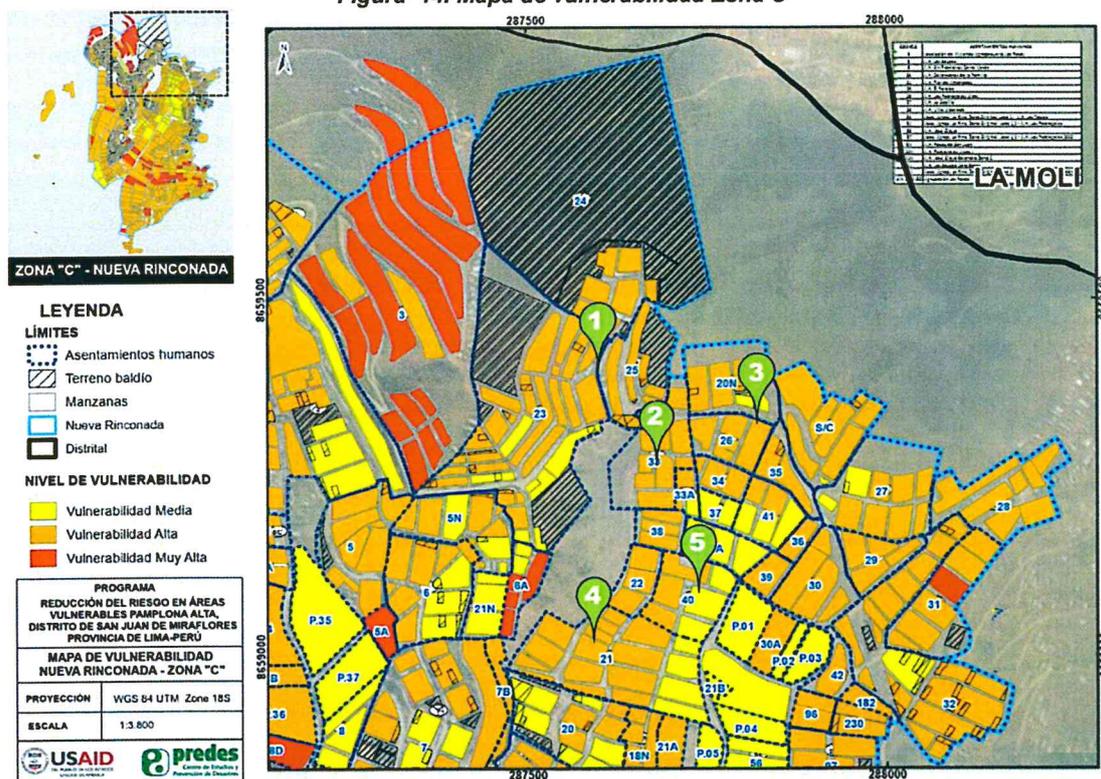
Figura 14. Mapa de vulnerabilidad Zona C

- Además, se encuentran algunos sectores de los AAHH en nivel de vulnerabilidad alta; por ejemplo: AH Portada del Sol, AH Las Violetas, Asociación Agrop. Villa Jardín, Asociación Agrop. Las Torres, entre otros. Algunas condiciones que influyen: estas edificaciones están asentadas principalmente en pendientes pronunciadas, pese a ello desarrollan una accesibilidad ordenada, cuentan con escaleras (la mayoría con barandas) (Ver Punto 4). Además, un sector de viviendas que se encuentra por debajo de la pendiente sin ocupar cuenta con muros de contenciones altos que las protegen. (Ver Punto 2). Se tienen grupos de viviendas de materiales distintos (triplay, ladrillo con estructura de concreto), pero el riesgo no es alto, pues las viviendas de material pesado presentan una cimentación más acorde a la topografía en la cual se asienta.

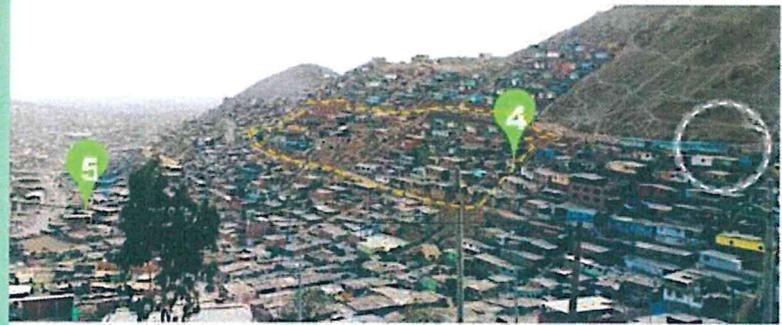
Vista del AAHH. Portada del Sol. Las Violetas. Asoc. Aerop. Villa Jardín. Asoc. Aerop. Los

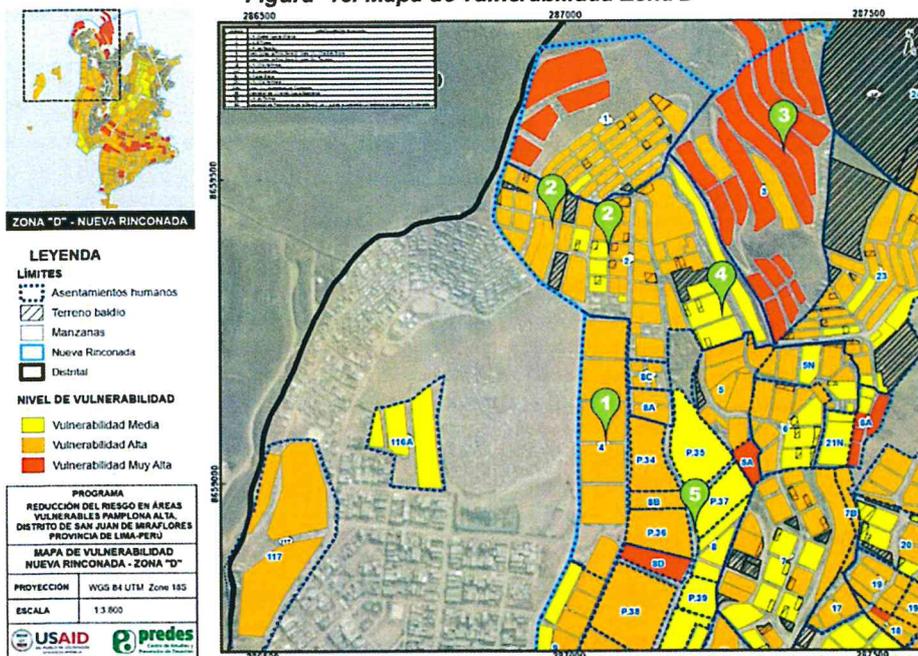
Figura 15. Mapa de vulnerabilidad Zona D

En la Zona D

- Se encuentran AAHH en nivel de vulnerabilidad muy alta; por ejemplo, la Asociación Viv. Agrop Las Rocas. Las condiciones predominantes que influyen son: Principalmente la topografía, las viviendas se encuentran en una pendiente pronunciada sometidas a las fuerzas laterales del terreno. Además, las viviendas presentan daños en paredes, techos y presentan una cimentación de pirca desordenada e inestable. Estas características comprometen la estabilidad de la edificación. (Ver Punto 3).

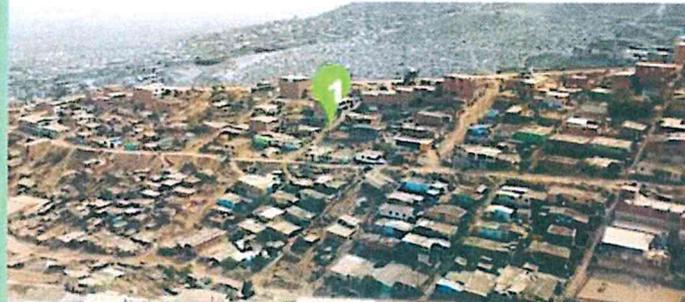
Vista de la Asoc. Aorop. Casa Huerta.

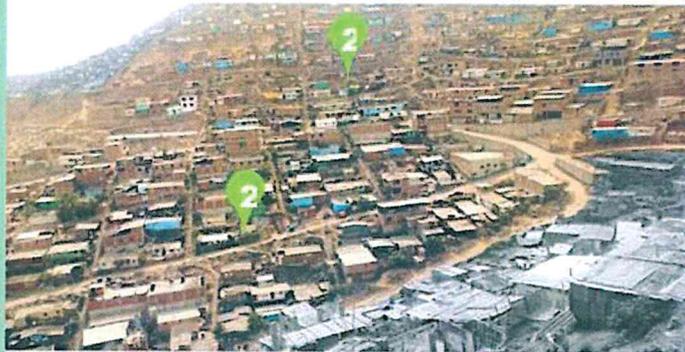
Vista del AAHH Ciudad Nuevo Milenio v El Trebol.

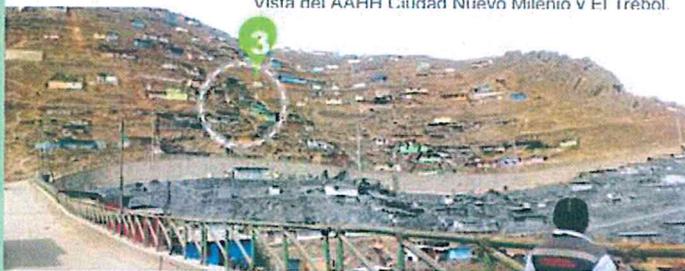
Vista de la Asociación de Viviendas Aoropecuaria Las

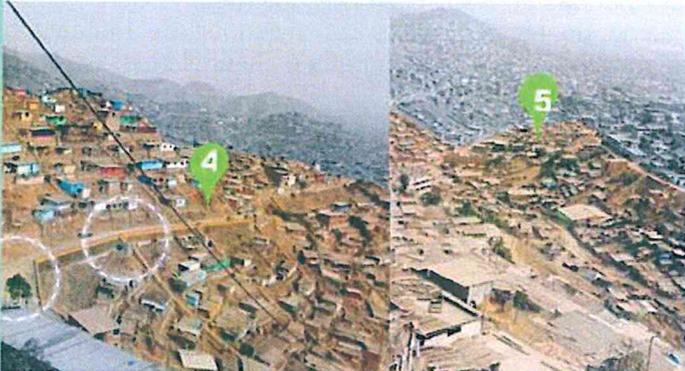
Vista del AAHH Cerro Verde y Los Rosales

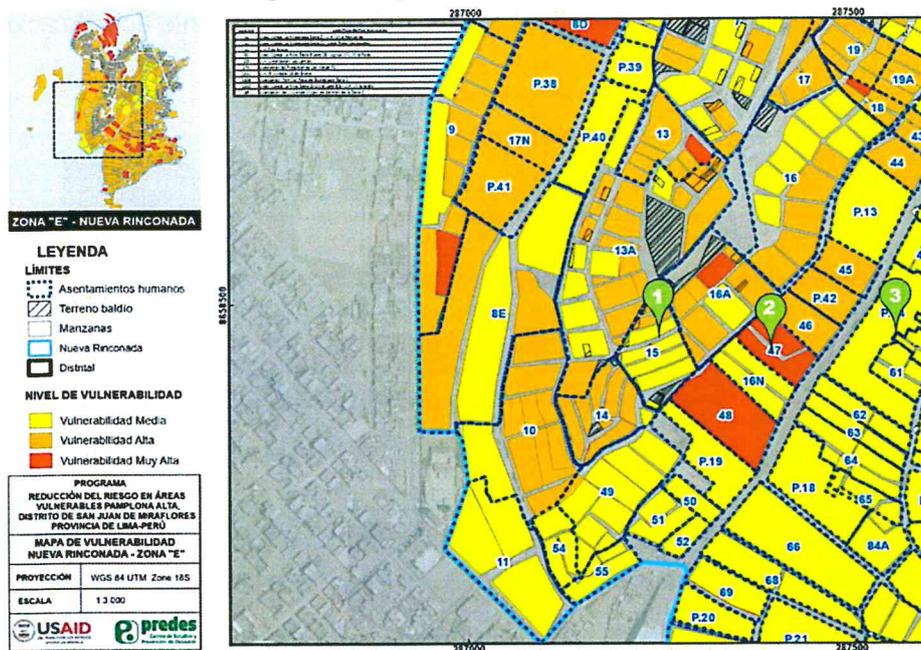
Figura 16. Mapa de vulnerabilidad Zona E

En la Zona E:

- Algunos AAHH están en nivel de vulnerabilidad muy alta; por ejemplo: Asociación Por Zona B Lote 12. Estas viviendas presentan daños en paredes, techos, una cimentación artesanal y se encuentran asentadas en topografía con pendiente pronunciada, en un terreno de base irregular. Además, en el sector superior se tiene edificaciones de albañilería, que al colapsar pondrían en riesgo a las viviendas inferiores de este asentamiento. (Ver Punto 2).

- Otros AAHH están en nivel de vulnerabilidad media; por ejemplo: AH Cerro Puquio, Villa San Juan, entre otros. La condición predominante que influye es la presencia de muros de contención (aminoran escenarios de riesgo), a pesar de que las viviendas se encuentren asentadas en pendientes pronunciadas. Además, la trama se encuentra organizada, la cercanía de vías vehiculares y peatonales, y escaleras seguras, en buenas condiciones (con barandas pintadas, símbolo de seguridad) (Ver Punto 4). Ello favorece como rutas de evacuación en posibles escenarios de desastre. (Ver Punto 1). También en el AH Los Sauces la vulnerabilidad es media por el predominio de su topografía plana, la accesibilidad y el estado de conservación de sus edificaciones. (Ver Punto 3).

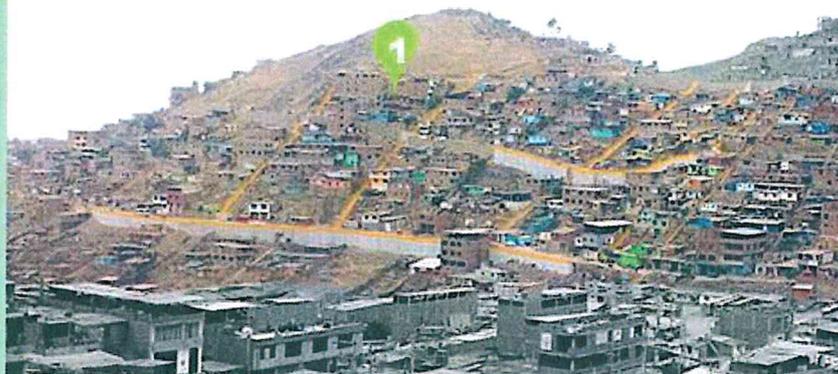
Vista del AH Villa San Juan

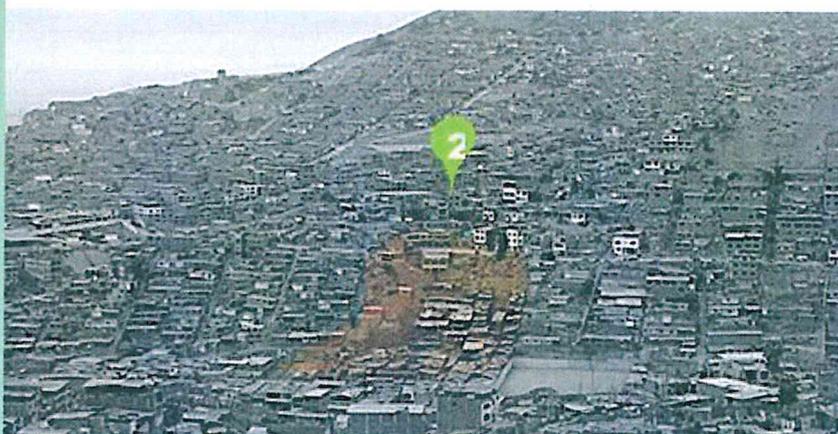
Vista de AH Asoc. Por Zona B Lote 12.

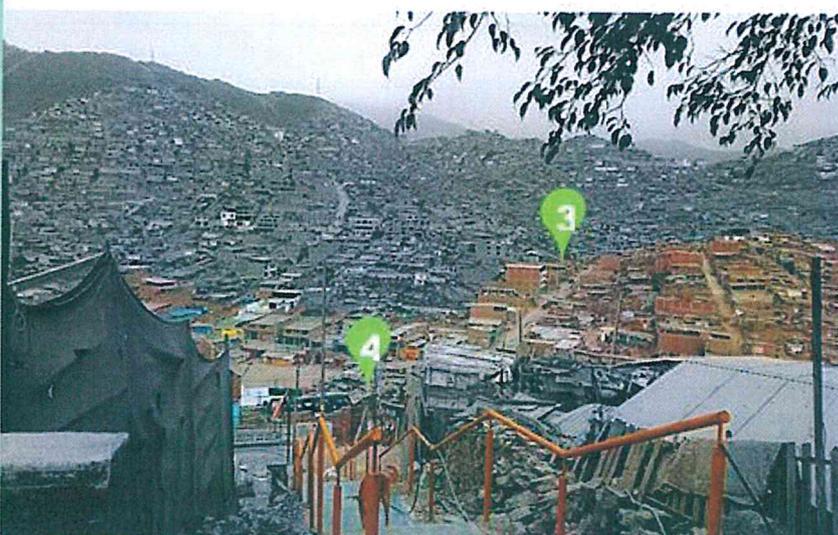
Vista general del sector bajo de la zona E.

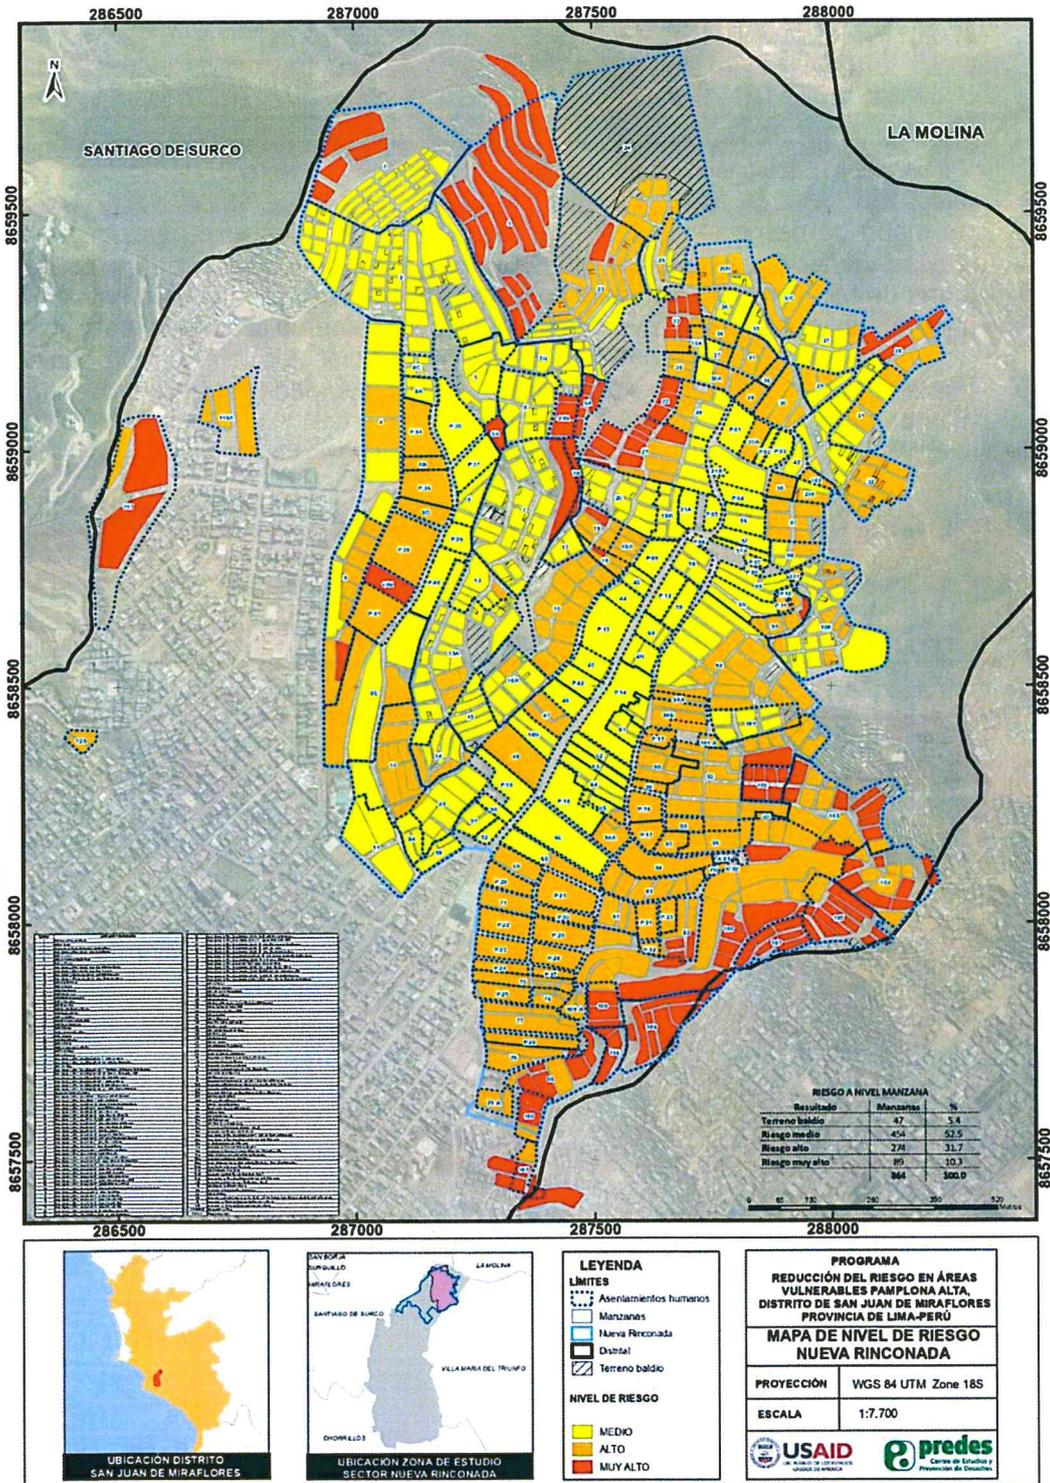
Figura 17. Mapa de Riesgo General de los AAHH de Nueva Rinconada en Pamplona Alta, SJM; por movimientos en masa: caídas de rocas y derrumbes, originados por el peligro sísmico y lluvias intensas

Mediante el análisis de riesgos, podemos decir lo siguiente:

- El 52.5% del área de trabajo se encuentra en riesgo Medio (26,903 personas aprox). En este nivel se encuentra la mayoría de los asentamientos humanos ubicados en la zona de trabajo.

- El 5.4% corresponde a terrenos baldíos, gran parte de estas áreas son áreas reservadas para áreas verdes o de recreación.

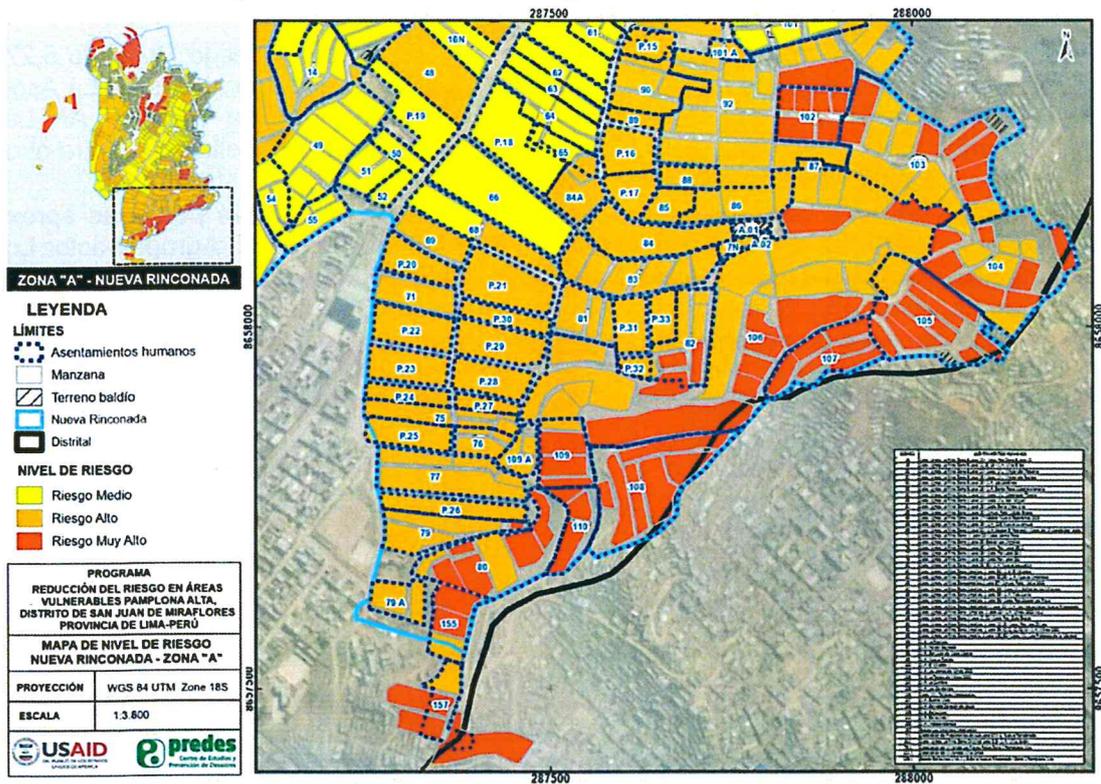
Figura 18. Mapa de Nivel de Riesgo Nueva Rinconada – Zona A.

Como se puede apreciar en el presente mapa de riesgos en la Zona A. En el límite con el distrito de Villa El Salvador, se muestran 14 Asentamientos Humanos en un escenario de riesgo muy alto; donde en su totalidad se encuentran: El AH. Bellavista II, AH. Sagrado Corazón de Jesús, AH. Buena Vista Parcialmente: El Sector Las Américas Ampliación, AH. La Independencia, AH. Nueva Jerusalén, AH. Bellavista I, AH. Las Gardenias, AH. La Cumbre. Menos de la mitad: La Asoc. Viv. Talleres Artesanales, AH. Las Torres de Minas 2000, AH. Las Lomas de Minas 2000, AH. Minas 2000. El nivel de riesgo muy alto, debido que la mayoría se sitúa en pendientes fuerte de 35°-45° o hasta Muy fuerte >45°, expuestas a caídas de rocas sea por precipitación o por sismos.

Además, se suma la fragilidad física de las edificaciones sobresaliendo una mala cimentación (no tienen un correcto apoyo sobre el suelo), el incumplimiento de los códigos de construcción, el estado de conservación y la materialidad de la vivienda. Asimismo, no hay presencia de muros de contención y escaleras en ciertos sectores, y en otros no hay continuidad de ambos o no están en las condiciones adecuadas, lo cual perjudica en la evacuación antes los eventos de peligro.

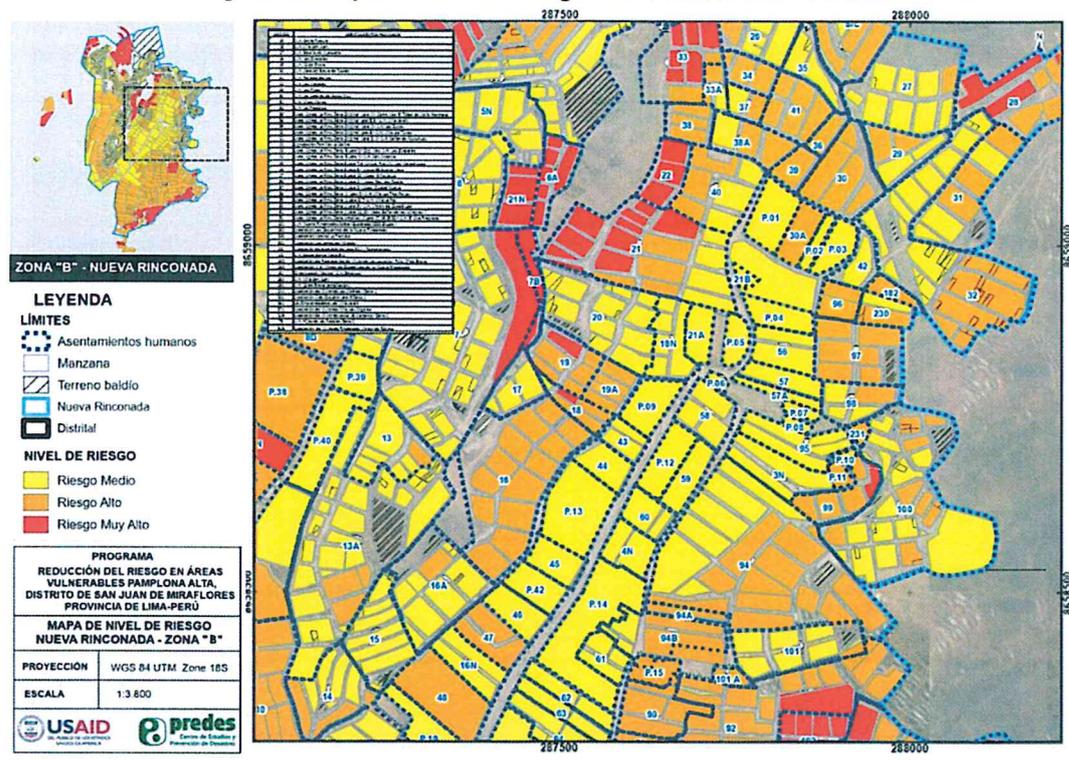
Figura 19. Mapa de Nivel de Riesgo Nueva Rinconada – Zona B.

Como se puede apreciar en el presente mapa de riesgos en la Zona B, se muestran 10 Asentamientos Humanos en un escenario de riesgo muy alto; donde en su totalidad se encuentran: AH. José Olaya Balandra Zona C, Organización Vecinal AH. Emanuel, AH. Hijos de Los Rosales Zona C y AH. Las Violetas. Parcialmente: AH Portada del Sol y AH. Las Torres. Menos de la mitad: AH Los Girasoles, AH 10 de enero, AH Villa Alborada y AH Nueva Florida. El nivel de riesgo muy alto, debido que la mayoría se sitúa en pendientes Muy fuertes >45°, expuestas a caídas de rocas sea por precipitación o por sismos. Además, se suma la fragilidad física la mala cimentación, el incumplimiento de los códigos de construcción, la materialidad de la vivienda. Asimismo, no hay presencia de muros de contención y escaleras en ciertos sectores, y en otros no hay continuidad de ambos, lo cual perjudica en la evacuación antes los eventos de peligro.

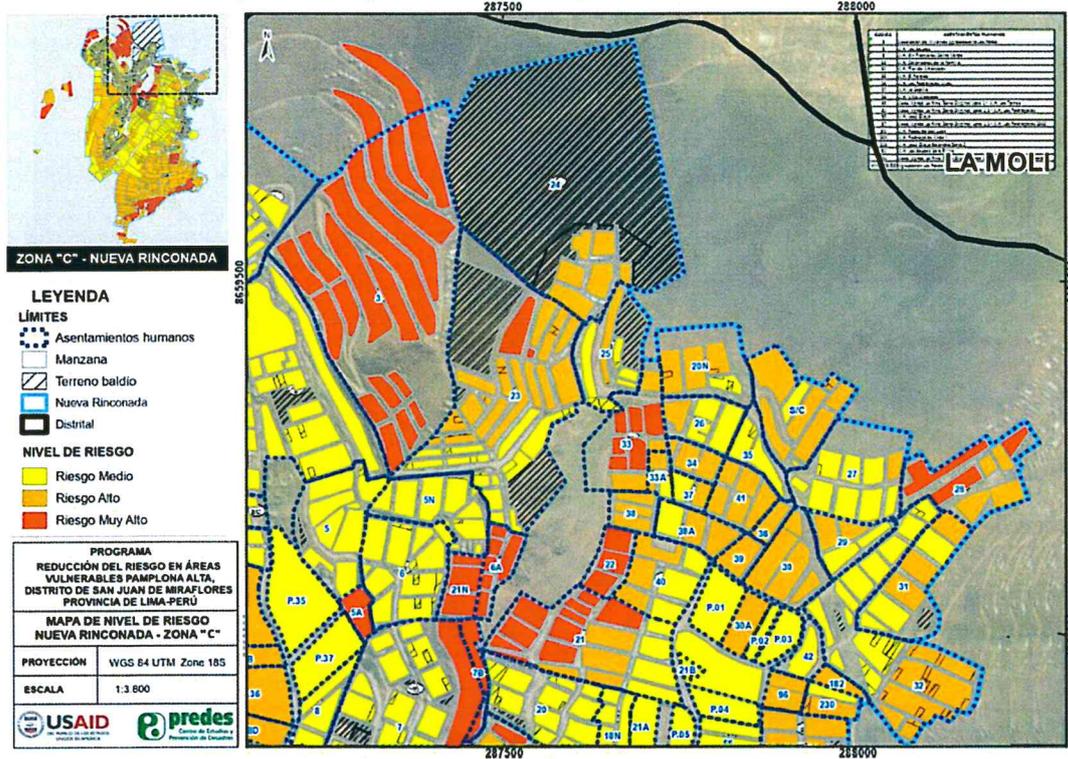
Figura 20. Mapa de Nivel de Riesgo Nueva Rinconada – Zona C.

Como se puede apreciar en el presente mapa de riesgos en la Zona C. Lejos aún del límite con el distrito con La Molina, se muestran 3 Asentamientos Humanos en un escenario de riesgo muy alto; donde en su totalidad se encuentran: La Asociación de Vivienda Agropecuaria Las Rocas y AH Los Sauces 1era Etapa. Menos de la mitad: AH Defensores de La Familia. El nivel de riesgo muy alto, debido que la mayoría se sitúa en pendientes Muy fuertes $>45^\circ$, se encuentran expuestas a caídas de rocas por precipitación o por sismos. Además, se suma la fragilidad física de las edificaciones sobresaliendo viviendas precarias, apoyadas en un cimiento artesanal que no está en buenas condiciones, sin presencia de elementos estructurales estables. Asimismo, no hay presencia de muros de contención ni escaleras, con las medidas de seguridad adecuadas.

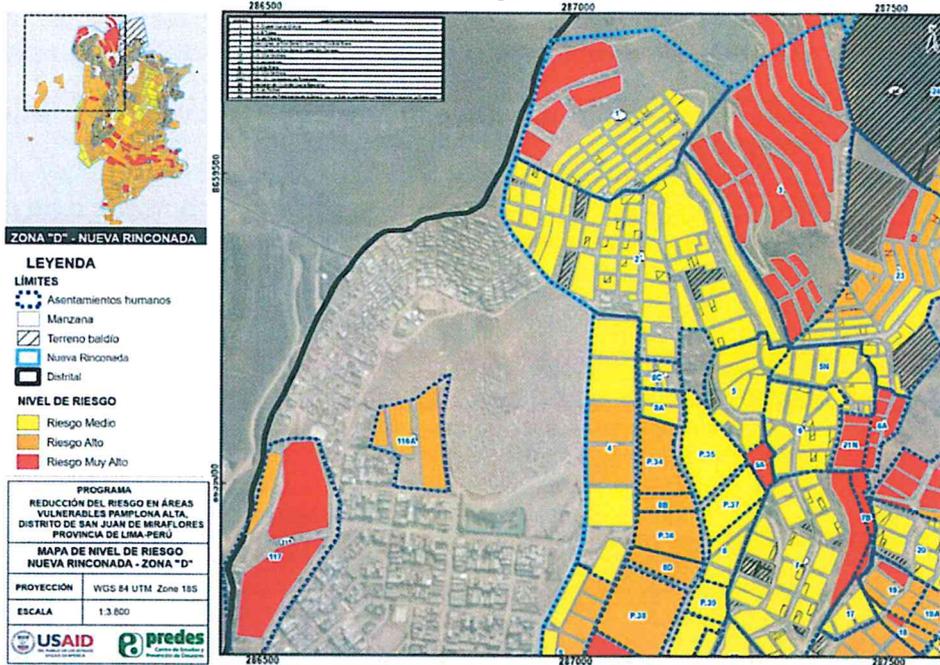
Figura 21. Mapa de Nivel de Riesgo Nueva Rinconada – Zona D.

Se muestran 2 nuevos AAHH en nivel de riesgo muy alto: Los Jardines y Ciudad Nuevo Milenio. Situados en pendientes fuertes de 35° a >45°. Además, no hay muros de contención, ni escaleras, con medidas de seguridad y se presenta fragilidad física en las viviendas.

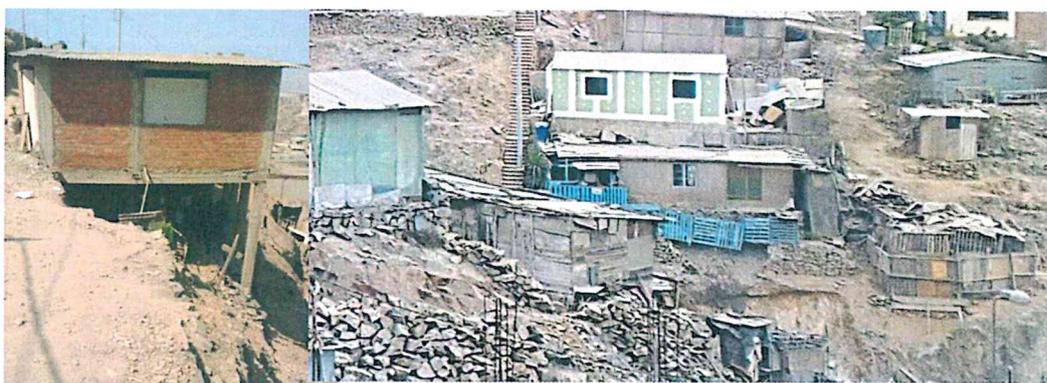
Imagen 10. Vivienda en AH La Colina
Fuente: Propia

Imagen 11. Base de Vivienda en AH
Fuente: Propia

Se considera conveniente darle la mayor atención a las viviendas que tienen balcones, salientes o voladizos, cornisas, etc., cuyas fachadas no se encuentran debidamente unidas al resto de las viviendas.

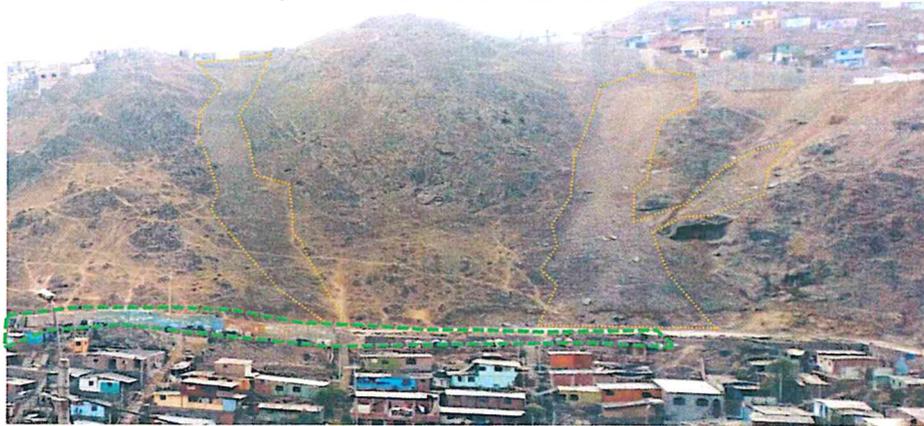
Imagen 14. Deslizamiento de rocas.

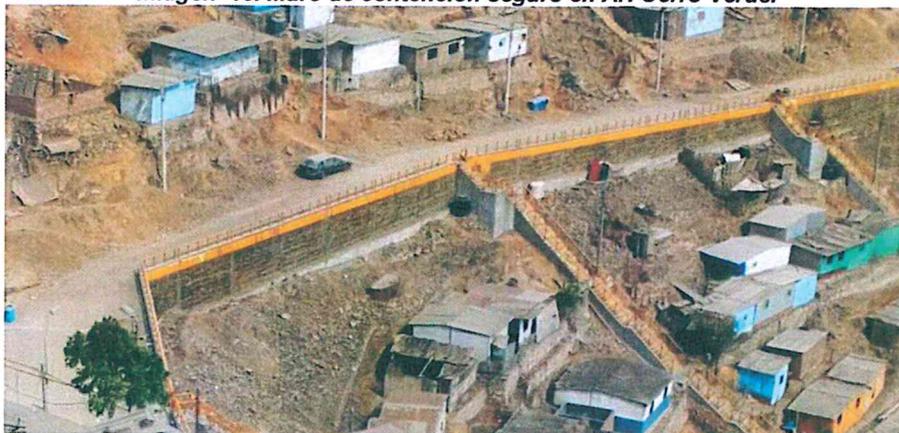
Imagen 19. Muro de contención seguro en AH Cerro Verde.

Este diagnóstico recogerá longitudes, secciones, tipo de material usado, entidad responsable de la obra, antigüedad, estado de conservación, etc., con el propósito de evaluar la eficiencia de cada uno de estos muros y proponer acciones de reforzamiento, ampliación o la construcción de nuevos muros en zonas que no cuenten con ellos.

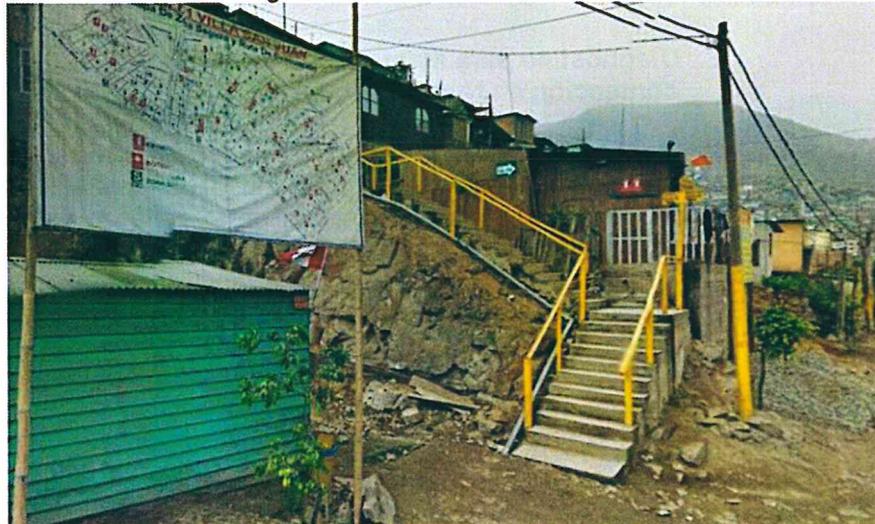
Imagen 20. Escaleras

segura en AH Villa San Juan

En el análisis de vulnerabilidad se observa la existencia de problemas de accesibilidad en partes de los asentamientos humanos del área de estudio, en algunos casos por la carencia de escaleras, y en otros, por el deterioro y errores de diseño de las escaleras construidas en las laderas de Nueva Rinconada. La Municipalidad Distrital de San Juan de Miraflores realizará la evaluación estructural de las escaleras construidas por diversas iniciativas, con el objetivo de conocer en detalle, el estado en que se encuentran actualmente, para justificar acciones de reforzamiento, remodelación o replanteo.

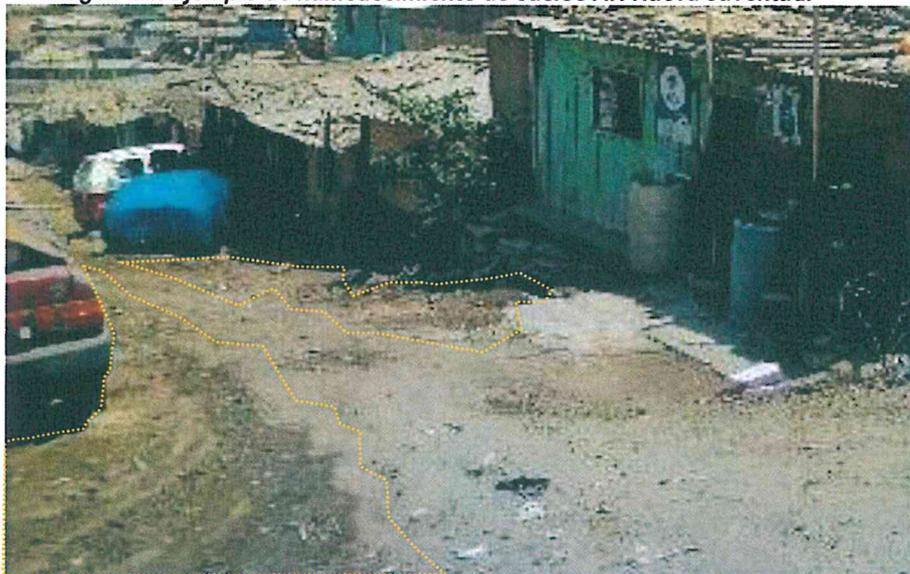
mayor importancia porque aún no existen instalaciones de desagüe, ni drenaje superficial.

Imagen 21. Ejemplo de humedecimiento de suelos AH Nueva Juventud.

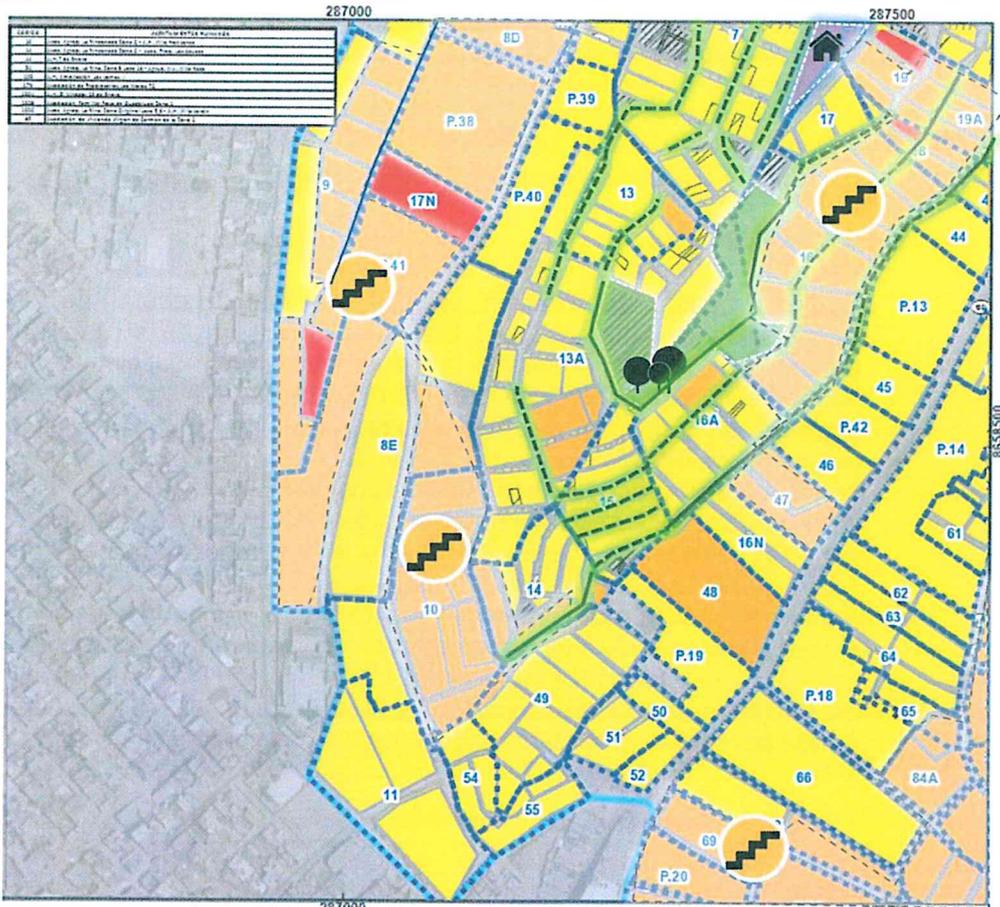
PROGRAMA	
REDUCCIÓN DEL RIESGO EN ÁREAS VULNERABLES PAMPLONA ALTA, DISTRITO DE SAN JUAN DE MIRAFLORES PROVINCIA DE LIMA-PERÚ	
ACEPTABILIDAD Y/O TOLERANCIA DEL RIESGO – ZONA «E»	
PROYECCIÓN	WGS 84 UTM Zone 18S
ESCALA	1:3.800

Como se puede apreciar en el presente mapa de Nivel de Aceptabilidad y Tolerancia del Riesgo, en la Zona E. Se muestra que en los AA.HH ubicados en zona alta (donde predomina un nivel de riesgo alto), se propone principalmente considerar medidas de mantenimiento, mejoramiento y construcción de muros de contención y de escaleras; sea por fines de contrarrestar el deterioro, errores de diseño y carencia de estos, así también generar la continuidad necesaria con los ya existentes.

MANTENIMIENTO, MEJORAMIENTO Y CONSTRUCCIÓN DE ESCALERAS SEGURAS.

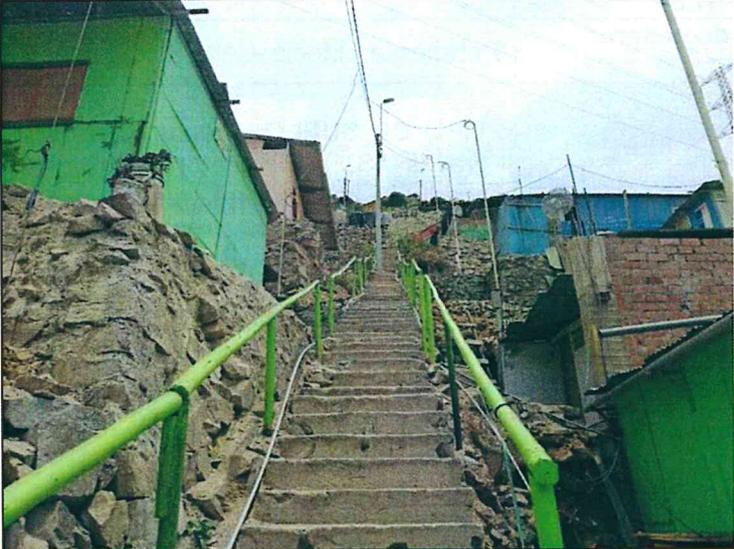
ASENTAMIENTO HUMANO: ASOCIACIÓN LA PLANICIE		
Latitud: 12°7'28.56"	Longitud: 76°56'53.75"	Altitud: 387 msnm
Tipo de peligro: Derrumbes	Nivel de peligro: Medio	Pendiente: 40°

<p>TIPO DE SUELO: No se observa.</p> <p>TIPO DE ROCA: No macizo rocoso no aflora.</p>
<p>Descripción: Se observa Las viviendas sobre terraplenes artesanales y hacia los bordes pircas amalgamadas con concreto.</p>

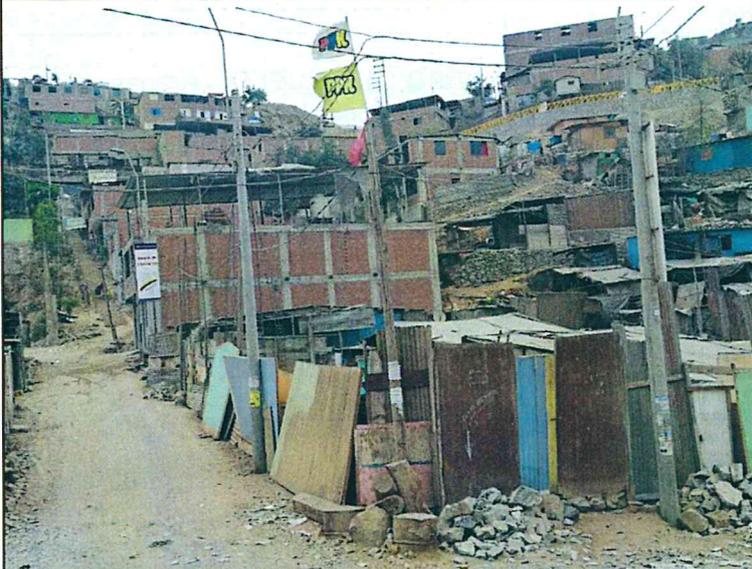
Nivel de peligro: Bajo

TIPO DE SUELO: Arenas limosas con gravas (SM), limos con arena (ML), de naturaleza aluvial, eólica, compacidad media a baja. Forman depósitos espesor 2.00 m.

Descripción: La estructura de las viviendas ya no está sobre pircas y predomina material noble y viviendas de 2 pisos
