INFORME TÉCNICO  
A6442

# INSPECCIÓN DE SEGURIDAD FÍSICA DEL AA.HH. VILLA ESPERANZA (Comité 11)

(REGIÓN Y PROVINCIA LIMA, DISTRITO CARABAYLLO)

LIMA - PERÚ  
DICIEMBRE - 2010

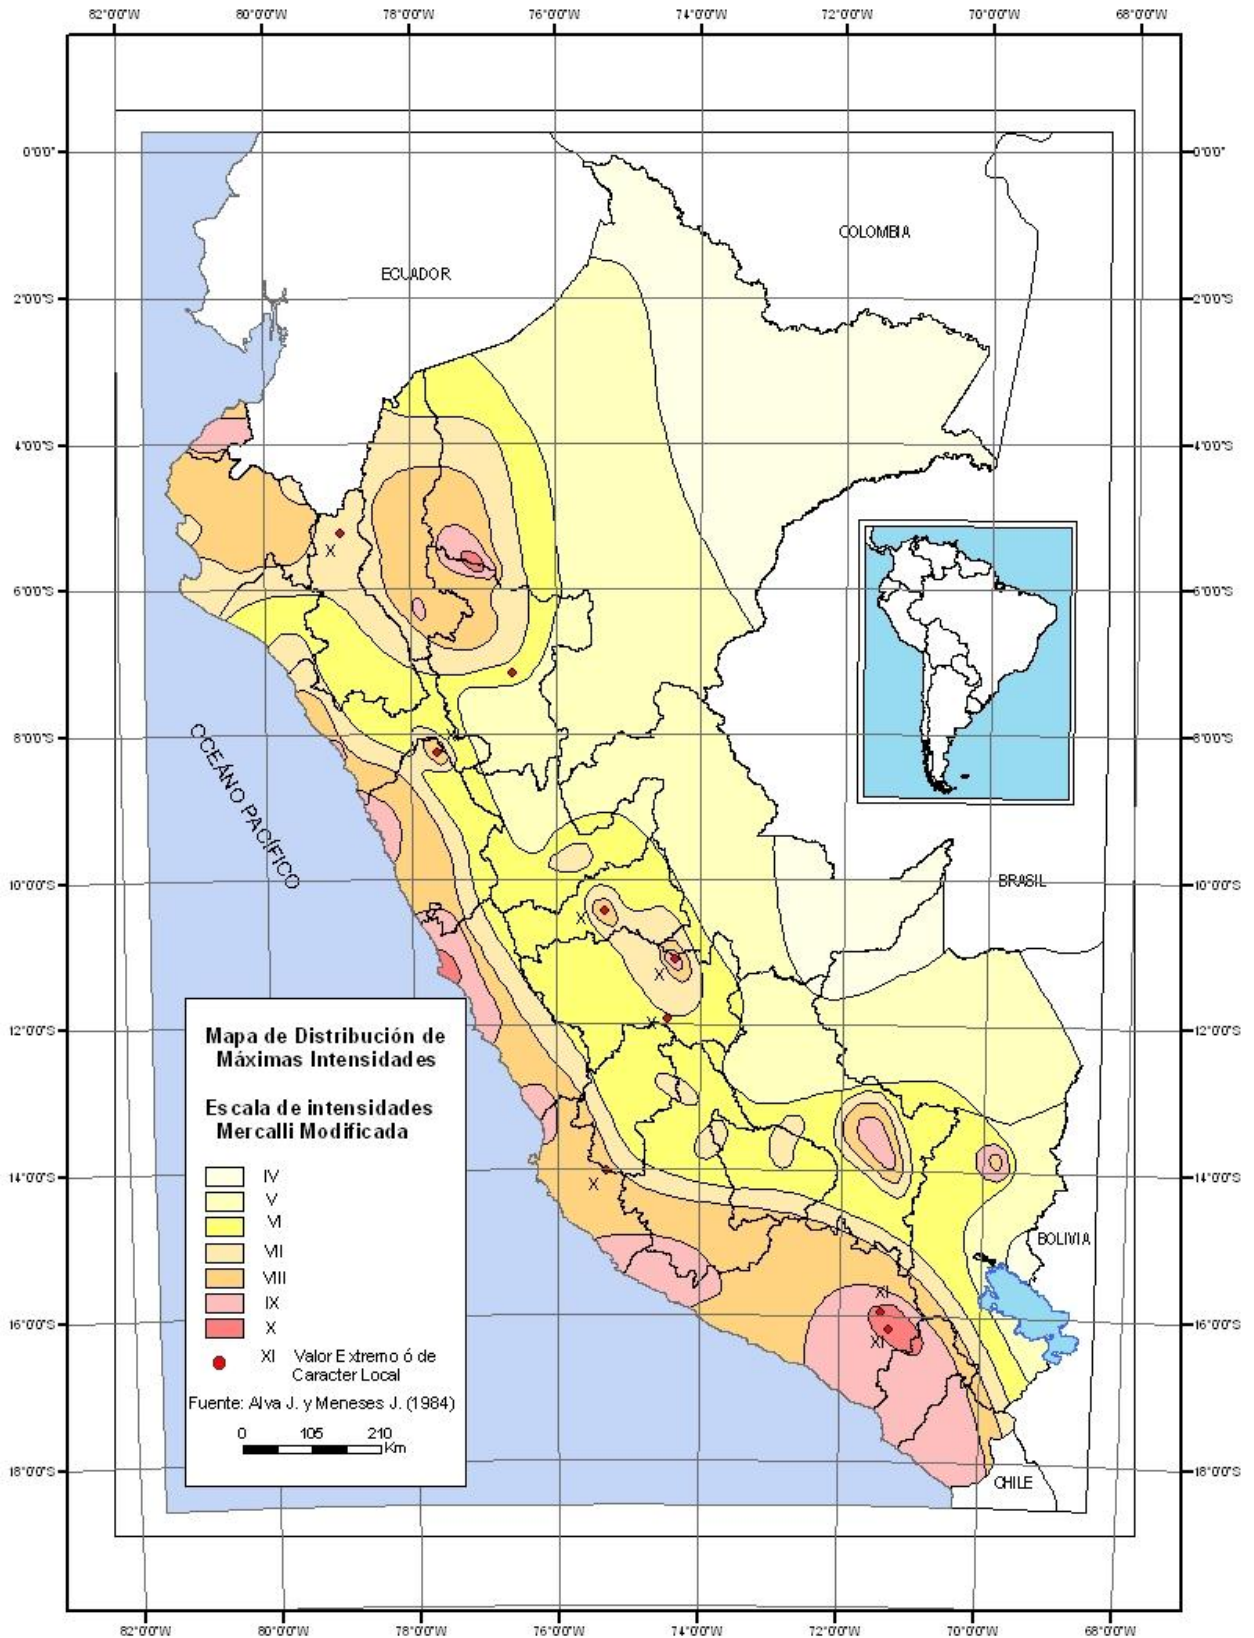
Figura N°3.- Mapa de Distribución de Máximas Intensidades

En cuanto al peligro sísmico, el área de estudio y alrededores, se ubica en la zona de intensidades máximas de IX MM, según el mapa de intensidades máximas elaborado por Alva Hurtado J. y Meneses L. – Proyecto SISRA – CERESIS, 1984. (INGEMMET, 2003). Ver Figura N°3.

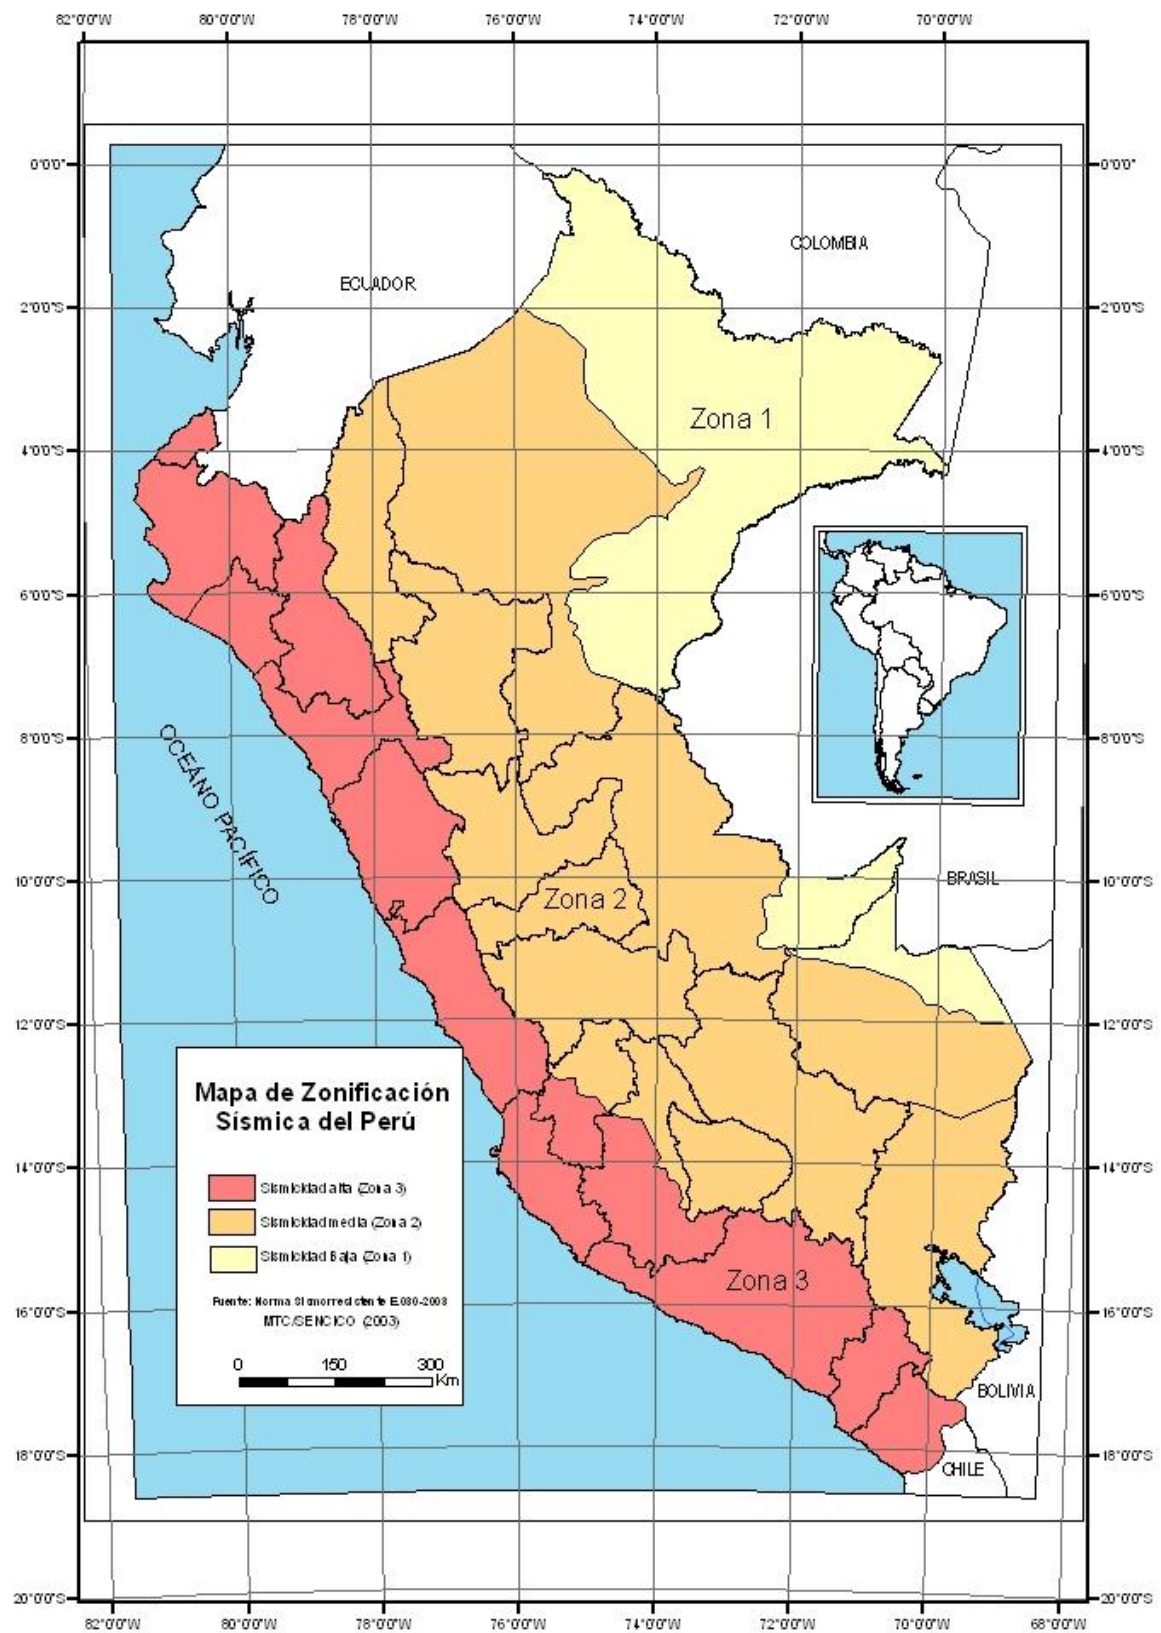
Figura N°4: Mapa de Zonificación Sísmica del Perú

Según la Norma Técnica de Edificación E.030 DISEÑO SISMORESISTENTE (2003), en relación a la distribución espacial de la sismicidad observada, las características generales de los movimientos sísmicos y la atenuación de éstos con la distancia epicentral, así como la información neotectónica, el área de estudio corresponde a la Zona 3: Zona de Sismicidad Alta, correspondiéndole una aceleración máxima del terreno con una probabilidad de 10% de excedencia en 50 años de 0.4. Ver Figura N°4.
