Informe Técnico N° A6967

EVALUACIÓN DE PELIGROS GEOLÓGICOS POR MOVIMIENTOS EN MASA EN LOS SECTORES PUENTE UPINA Y 40 CURVAS

Región Cusco
Provincia Paruro
Distrito Paruro

NOVIEMBRE
2019

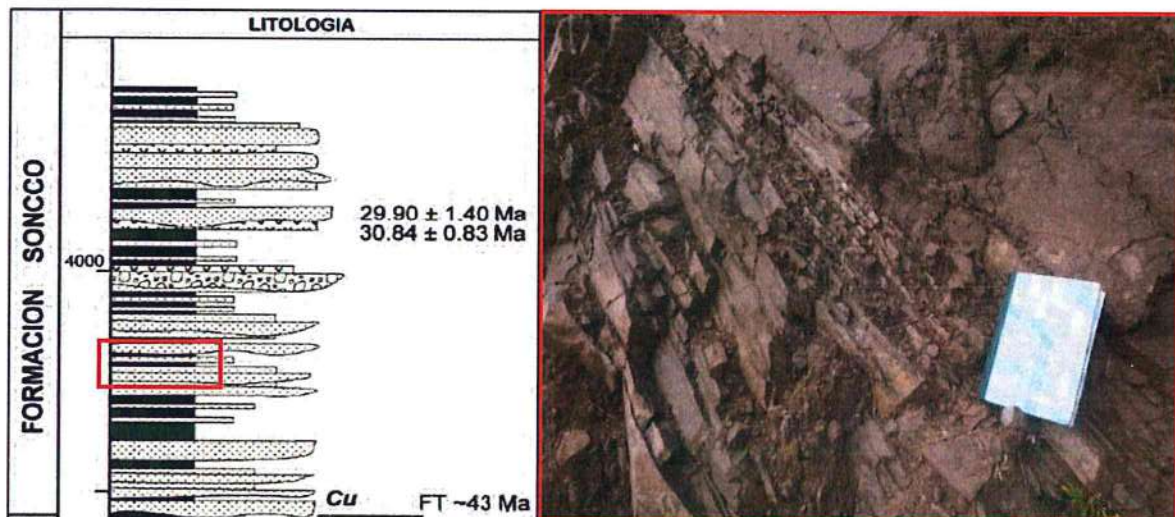
La Formación Soncco se divide en dos miembros: el Miembro I o inferior (200-300 m) está constituido por arcillitas rojas de llanura de inundación, intercaladas con niveles de areniscas finas. La zona de estudio se ubica en el Miembro II o superior (1000- 2000 m) compuesto por areniscas de grano fino a medio, color marrón rojizo, intercalados con niveles decímetros de arcillitas del Eoceno (figura 2).

Figura 2. Afloramiento de la Formación Soncco-Miembro II. Se puede asociar al nivel de la columna estratigráfica de la región Cusco (Carlotto et al., 2011).

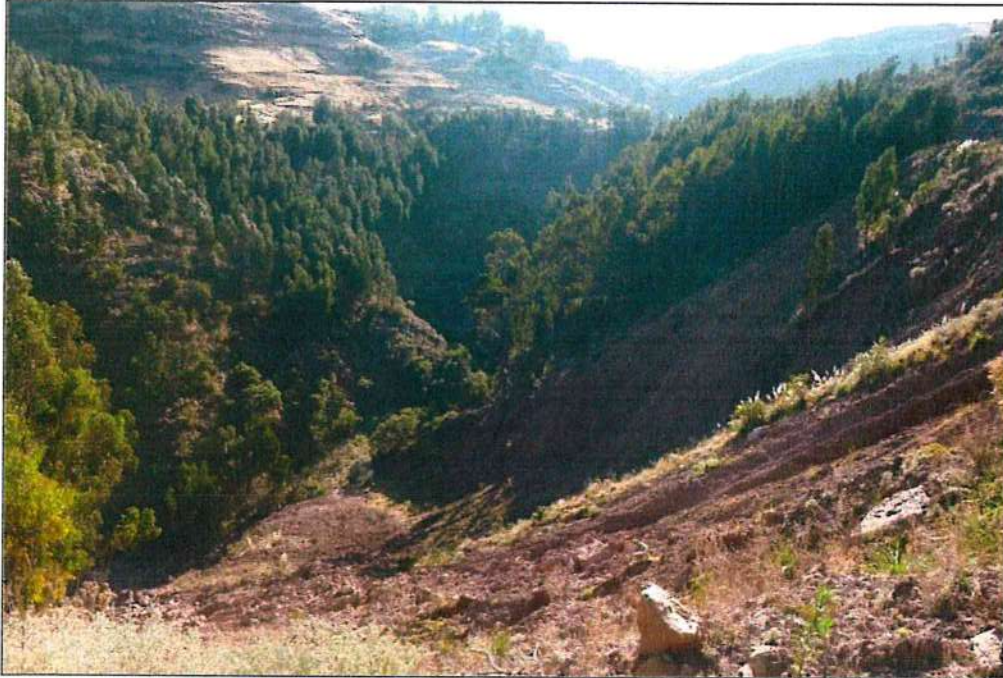
La Formación Paruro aflora en la margen derecha del río Paruro, al frente de la zona de estudio (fotografía 3). Está dividida en dos miembros: el Miembro I (365-700 m) está compuesto por lutitas y limolitas lacustres, areniscas fluviales y algunos conglomerados fluviales. El Miembro II (800- 1000 m) está en discordancia progresiva sobre el Miembro I, formado casi exclusivamente por conglomerados de conos aluviales que constituyen una secuencia grano-estrato creciente (Jaimes et al., 1996) que indica la progradación desde el sur asociado al sistema de fallas Yaurisque-Papres.

Fotografía 3. Vista de la Formación Paruro
