**Informe Técnico N° A6981**

# **EVALUACIÓN DEL MOVIMIENTO COMPLEJO DEL CERRO HUARANWAY PAMPA – KM 232+280 AL 232+380 DE LA CARRETERA CENTRAL SUR (PE-3S) TRAMO HUANCAYO – HUANTA**

Región Huancavelica  
Provincia Tayacaja  
Distrito Quichuas

NOVIEMBRE  
2019

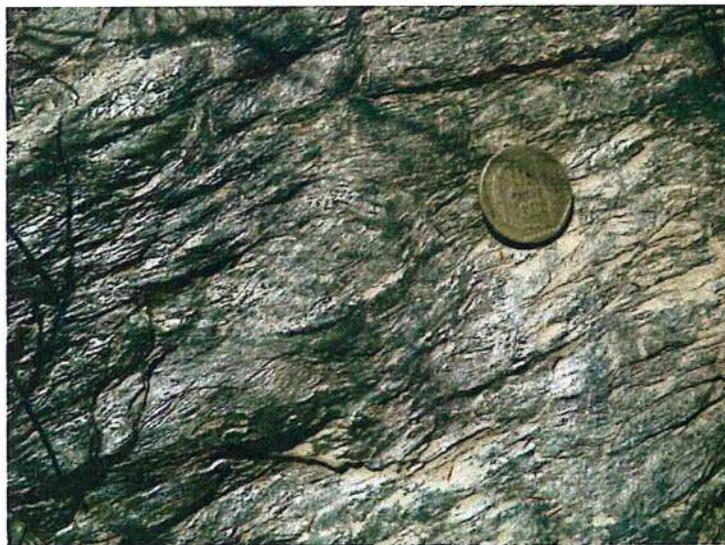
Fotografía 1: Vista en donde se puede observar un esquisto de coloración verdosa que aflora en la zona evaluada.

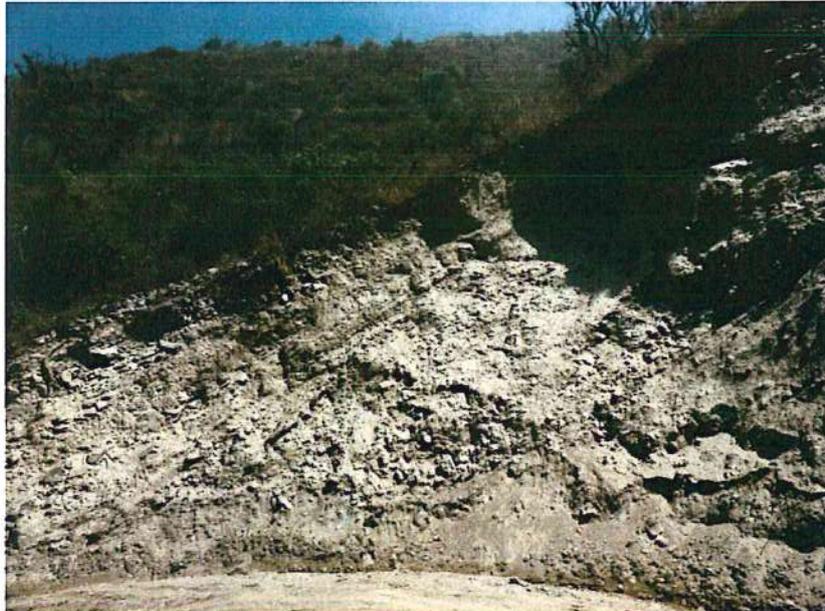
Fotografía 3: Vista con dirección al noreste en donde se puede observar los depósitos coluvio-deluviales, formados por la acumulación sucesiva de material de origen gravitacional y los que son resultados de la acumulación por escorrentías formadas en las laderas de los cerros que arrastran y acumulan materiales en las laderas.

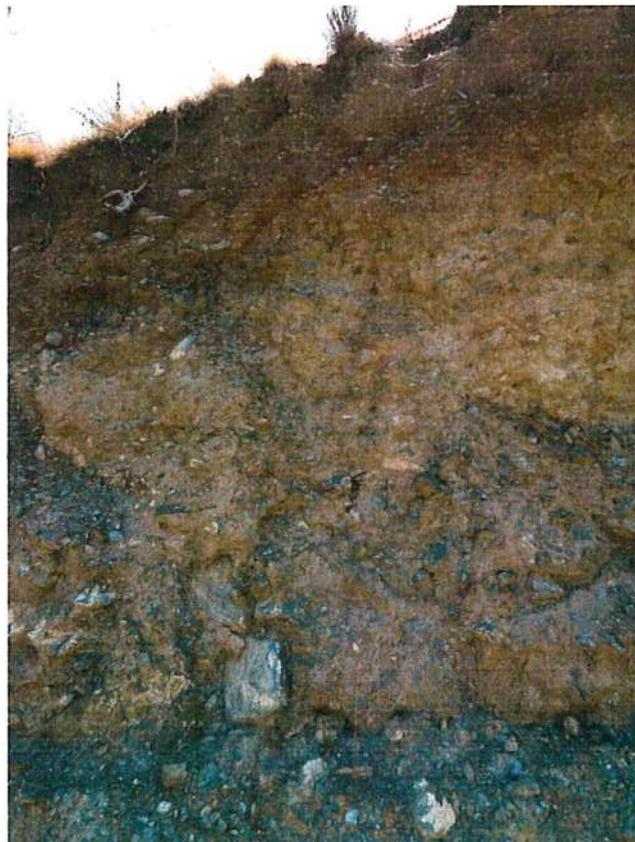
Fotografía 4: Vista con dirección al norte donde puede observar la transición entre los depósitos coluvio-deluviales y el substrato de esquistos muy fracturado.

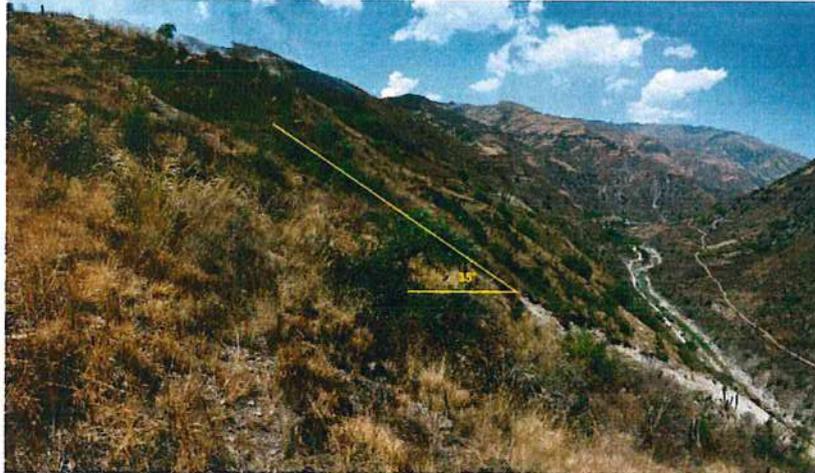
La pendiente de las laderas que conforman las vertientes del río Mantaro están dentro del rango de muy fuerte ( $25^{\circ}$ - $45^{\circ}$ ) (figura 4); en el fondo del valle del río se tienen pendientes moderadas de entre  $5^{\circ}$  a  $15^{\circ}$ , y los piedemontes tienen pendiente fuerte ( $15^{\circ}$ - $25^{\circ}$ ) (figura 5).

Figura 4: Vista con dirección hacia el este donde se muestra la inclinación de la ladera sur del cerro Huaranway Pampa.

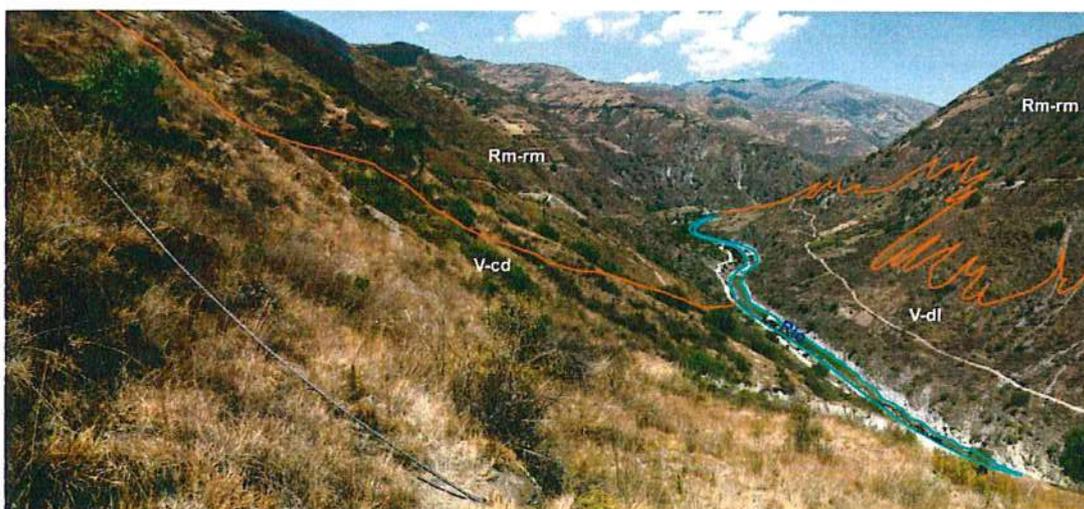
Figura 7: Vista con dirección al este, donde se marco los límites de las montañas en rocas metamórficas (RM-rm), piedemontes coluio-deluviales (V-cd), deluviales (v-dl) y el cauce del río Mantaro.

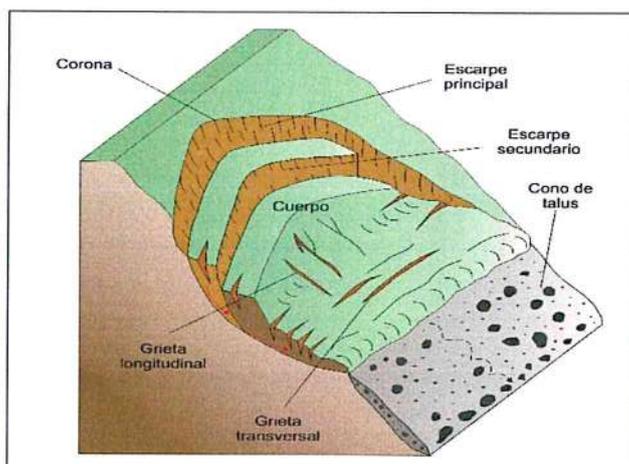
Son aquellos movimientos en masa que resultan de la combinación de dos o más tipos de movimientos elementales descritos anteriormente. Estos movimientos alcanzan generalmente gran tamaño (Antoine, 1992), afectando, a veces, a laderas completas. En la zona evaluada el movimiento complejo identificado está conformado por un deslizamiento rotacional, que en la punta del evento se comporta como un derrumbe y forma depósitos de material fino a manera de conos de talus (figura 12).

Figura 12: Gráfico de un movimiento complejo de tipo deslizamiento rotacional que en la punta del cuerpo se producen derrumbes.

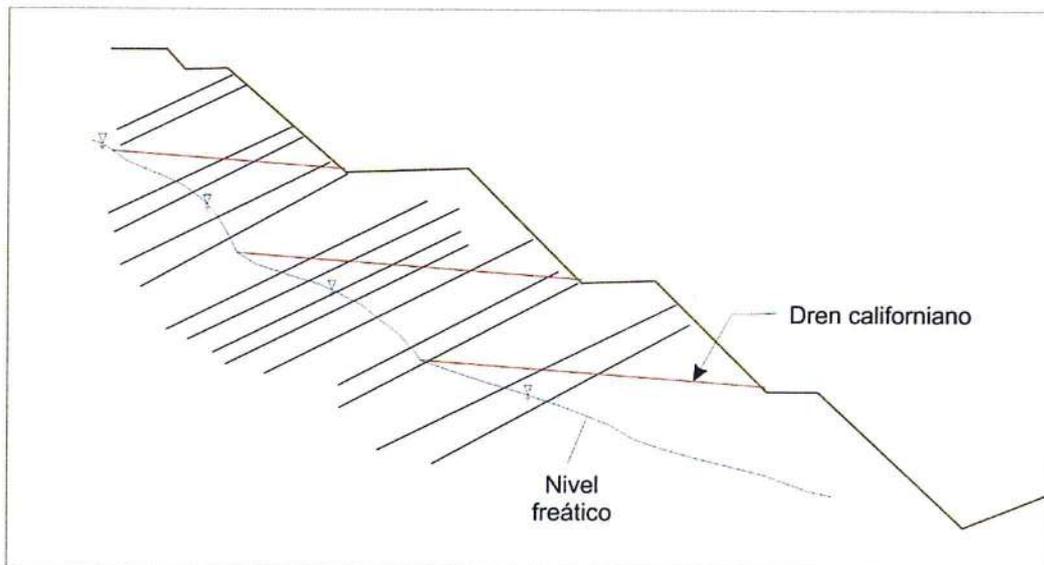
Figura 15: Esquema de drenaje de un talud por medio de drenes californianos.

5. Realizar la perforación de drenes californianos, con la finalidad de deprimir el nivel freático o drenar las aguas subterráneas del talud inestable o cuerpo del movimiento complejo (figura 15); la viabilidad de la obra debe ser evaluada y realizada por un especialista en geotecnia.
