INGEMMET

Informe Técnico N° A6991

EVALUACIÓN DE PELIGRO GEOLÓGICO POR MOVIMIENTOS EN MASA EN EL ANEXO DE MUTANGA

Región Huancavelica
Provincia Huaytará
Distrito Quito Arma

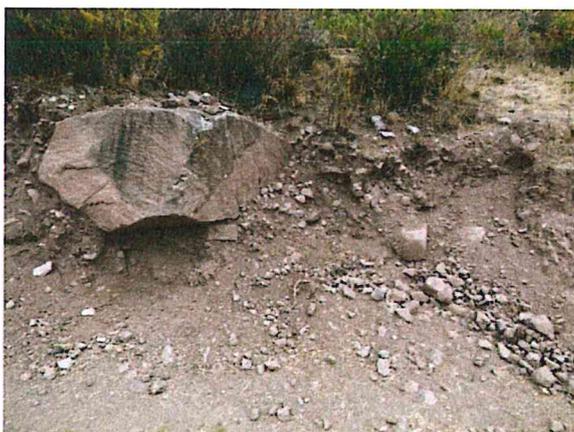
Fotografía 1: Vista del depósito de coluvio-deluvial conformado por arcillas, limos, gravas y bloques de gran tamaño, que pueden alcanzar más de 3 m de logitud.

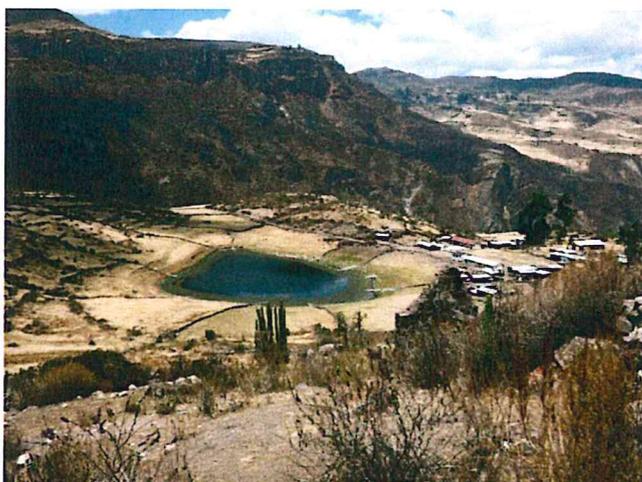
Fotografía 3: Vista con dirección hacia el sur donde se puede observar la laguna de Mutanga.

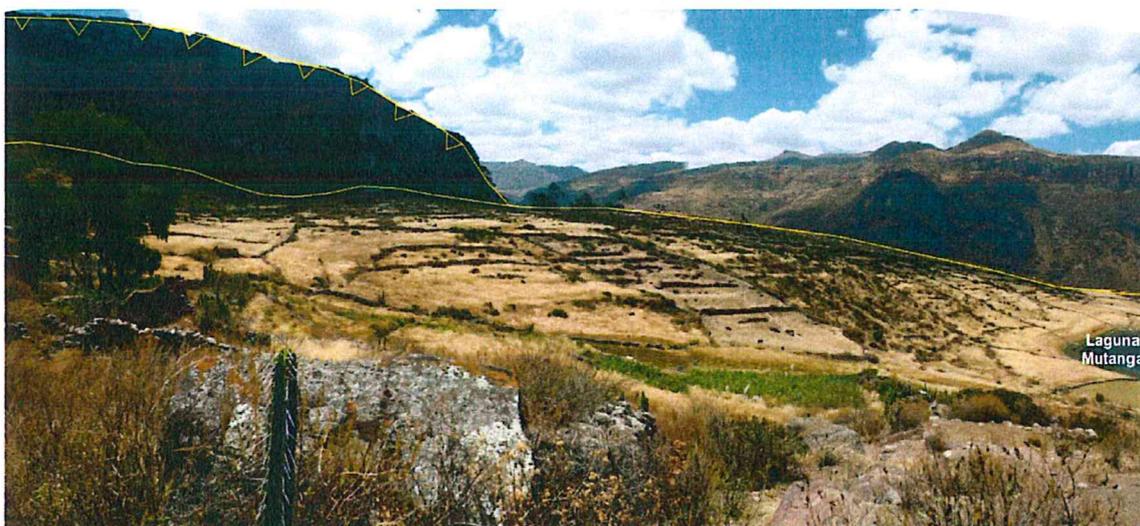
En la ladera sur del cerro Uchulhuay en coordenadas UTM WGS-84: 8506869 N, 465589 O y 3630 m s.n.m. se ubica un megadeslizamiento, en cuyo cuerpo se encuentra asentado el anexo de Mutanga; este deslizamiento tiene ubicado su escarpe principal en las rocas volcánico-sedimentarias del Grupo Sacsacero. El deslizamiento causó el colapso de la ladera y el material movilizado configuró un terreno ondulado (colinas pequeñas) a plana en algunos sectores; es en una de las concavidades formadas en la superficie del cuerpo del megadeslizamiento donde se acumula el agua que forma la laguna de Mutanga (figuras 12, 13, 24 y 34). El megadeslizamiento tiene las siguientes dimensiones y características:

Figura 12: Vista con dirección hacia el este donde se ha demarcado con línea de color amarillo la escarpa y el cuerpo del deslizamiento de Mutanga, es posible ver parte de la laguna.

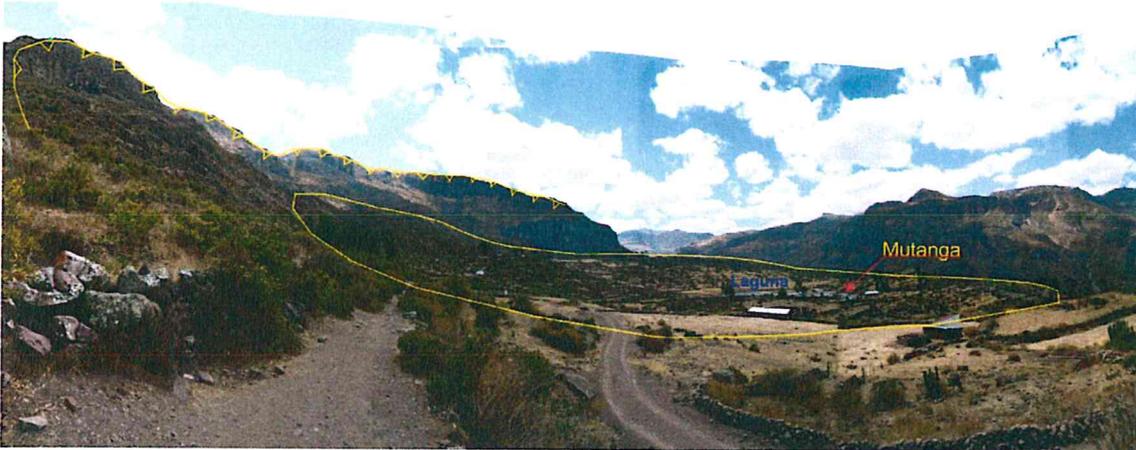
Figura 13: Vista con dirección hacia el este donde se ha demarcado con línea color amarillo la escarpa principal del deslizamiento de Mutanga, el cuerpo del deslizamiento sobre la laguna y también se encuentra asentado el poblado de Mutanga.

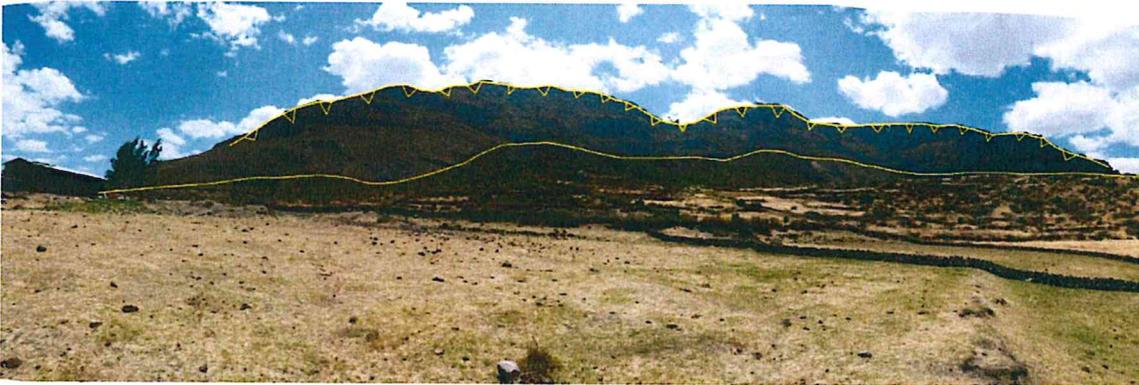
Figura 14: Vista con dirección al norte donde se señala con línea color amarillo la escarpa y el cuerpo del deslizamiento; es posible ver la forma plana y ondulada de la superficie del depósito de material removido.

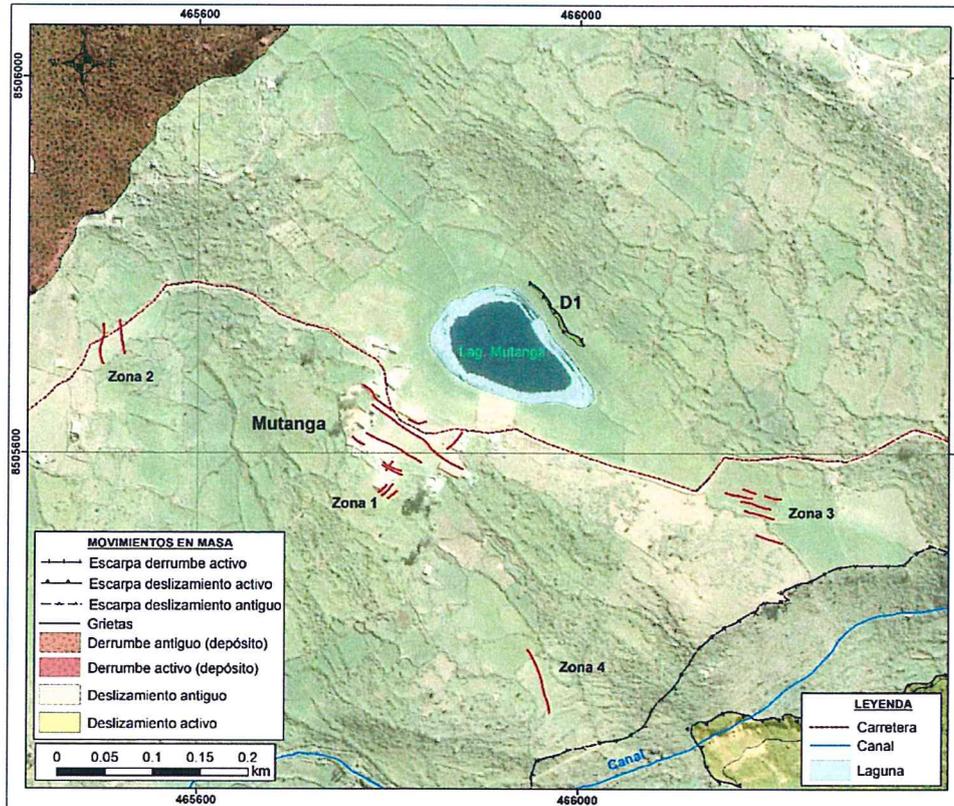
Ubicado en el extremo noreste de la laguna Mutanga, en coordenadas UTM WGS-84: 8505755 N, 465970 O y 3259 m s.n.m, se presenta como una escarpa de forma alargada de 90 m de longitud, un salto principal de 0.30 m, una abertura entre la escarpa y el cuerpo de 0.10 m; el evento compromete material arcillo limo-gravoso que conforma el cuerpo del megadeslizamiento de Mutanga, que se asienta con dirección a la laguna y afecta terrenos de cultivo. El área estimada que comprende este deslizamiento es de unos 305 m²; y su ocurrencia puede estar relacionada al descenso del nivel de agua de la laguna Mutanga (fotografía 5, figuras 17 y 34).

Figura 17: Mapa de peligros en los alrededores del anexo de Mutanga, se puede ver el deslizamiento D1, localizado en el extremo noreste de la laguna. También se señala en la figura la ubicación de las zonas que presentan agrietamientos en el terreno.

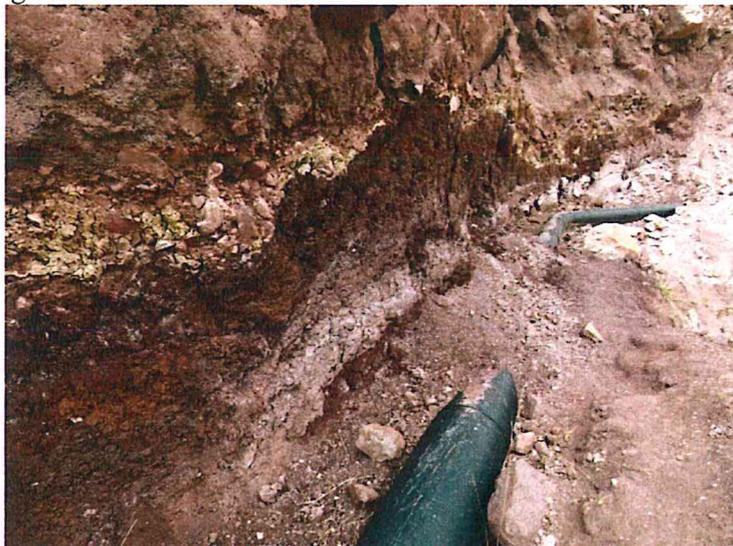
- Configuración geomorfológica del área (vertiente con depósito de deslizamiento y valle fluvial)
- Pendiente promedio de la ladera de la montaña ($> 35^\circ$).
- Características litológicas del área (depósito de remoción antiguo susceptible a que en el cuerpo del evento se generen nuevos movimientos en masa) (fotografía 8 y 9).
- Suelos de tipo arcillo limo-gravoso y bloques.
- Cobertura vegetal de tipo pastizales, cultivos y matorrales dispersos, que ofrecen poca protección al suelo y la roca.

Fotografía 8: Vista del material arcillo limo-gravosos con bloques de coloración rojiza que conforma el cuerpo del megadeslizamiento de Mutanga.

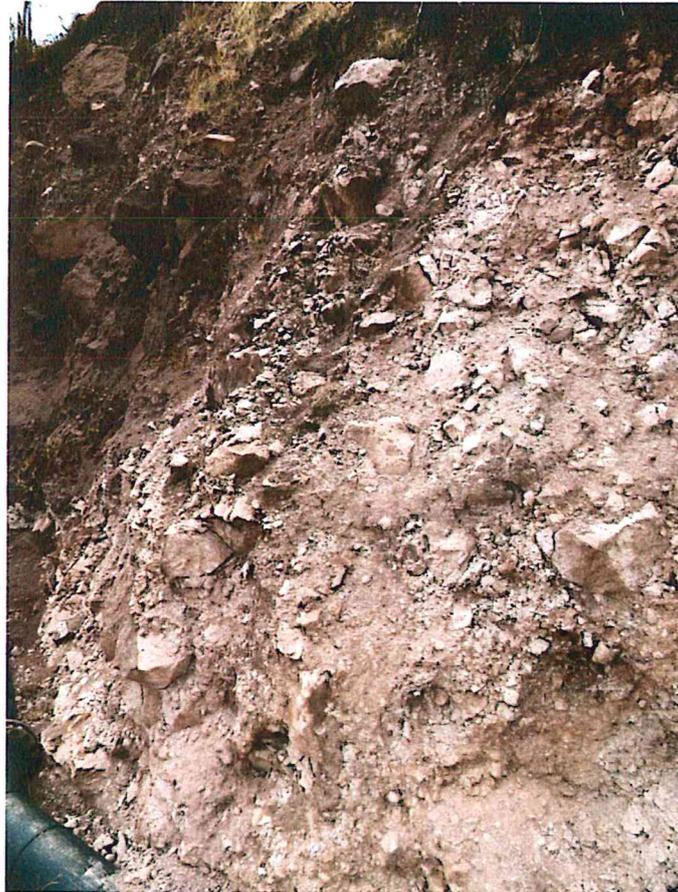
Fotografía 9: Otra vista del material movilizado por el megadeslizamiento de Mutanga conformado principalmente por rocas de tipo ignimbrita que aparece fragmentado.

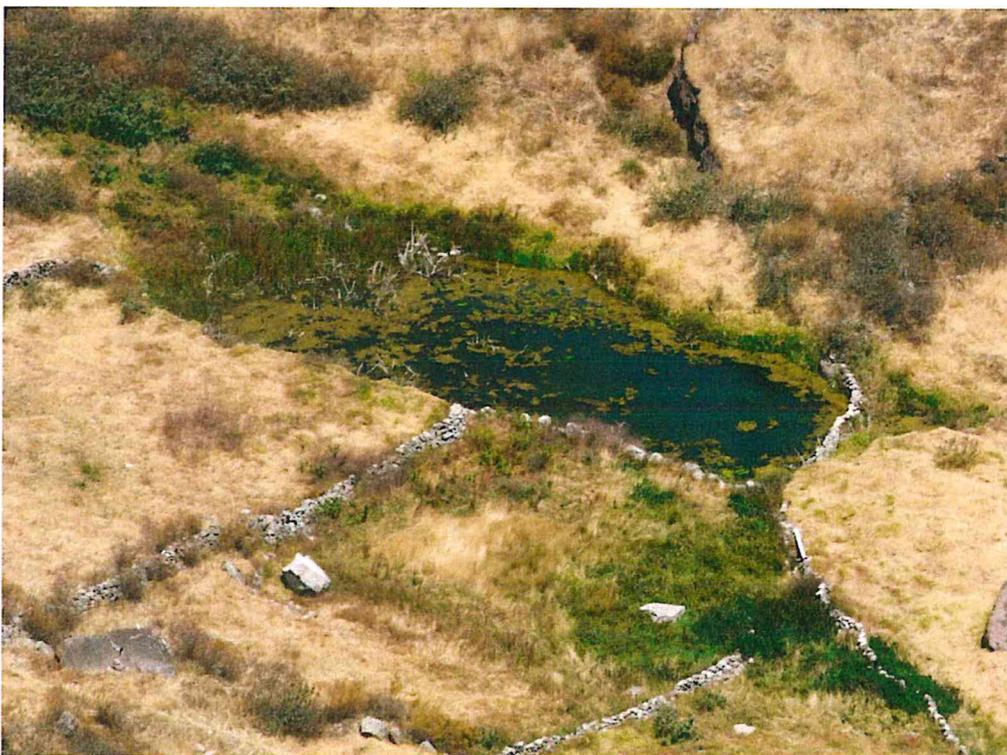
- Precipitaciones pluviales intensas, que saturan los terrenos y los desestabilizan.
- Presencia de aguas subterráneas (manantiales de agua, formación de bofedales y lagunas de dimensión reducida) (fotografía 10).
- Actividad sísmica.

Fotografía 10: Vista con dirección al sur en la que se puede ver el bofedal y laguna que se forma en el cuerpo del deslizamiento D2.

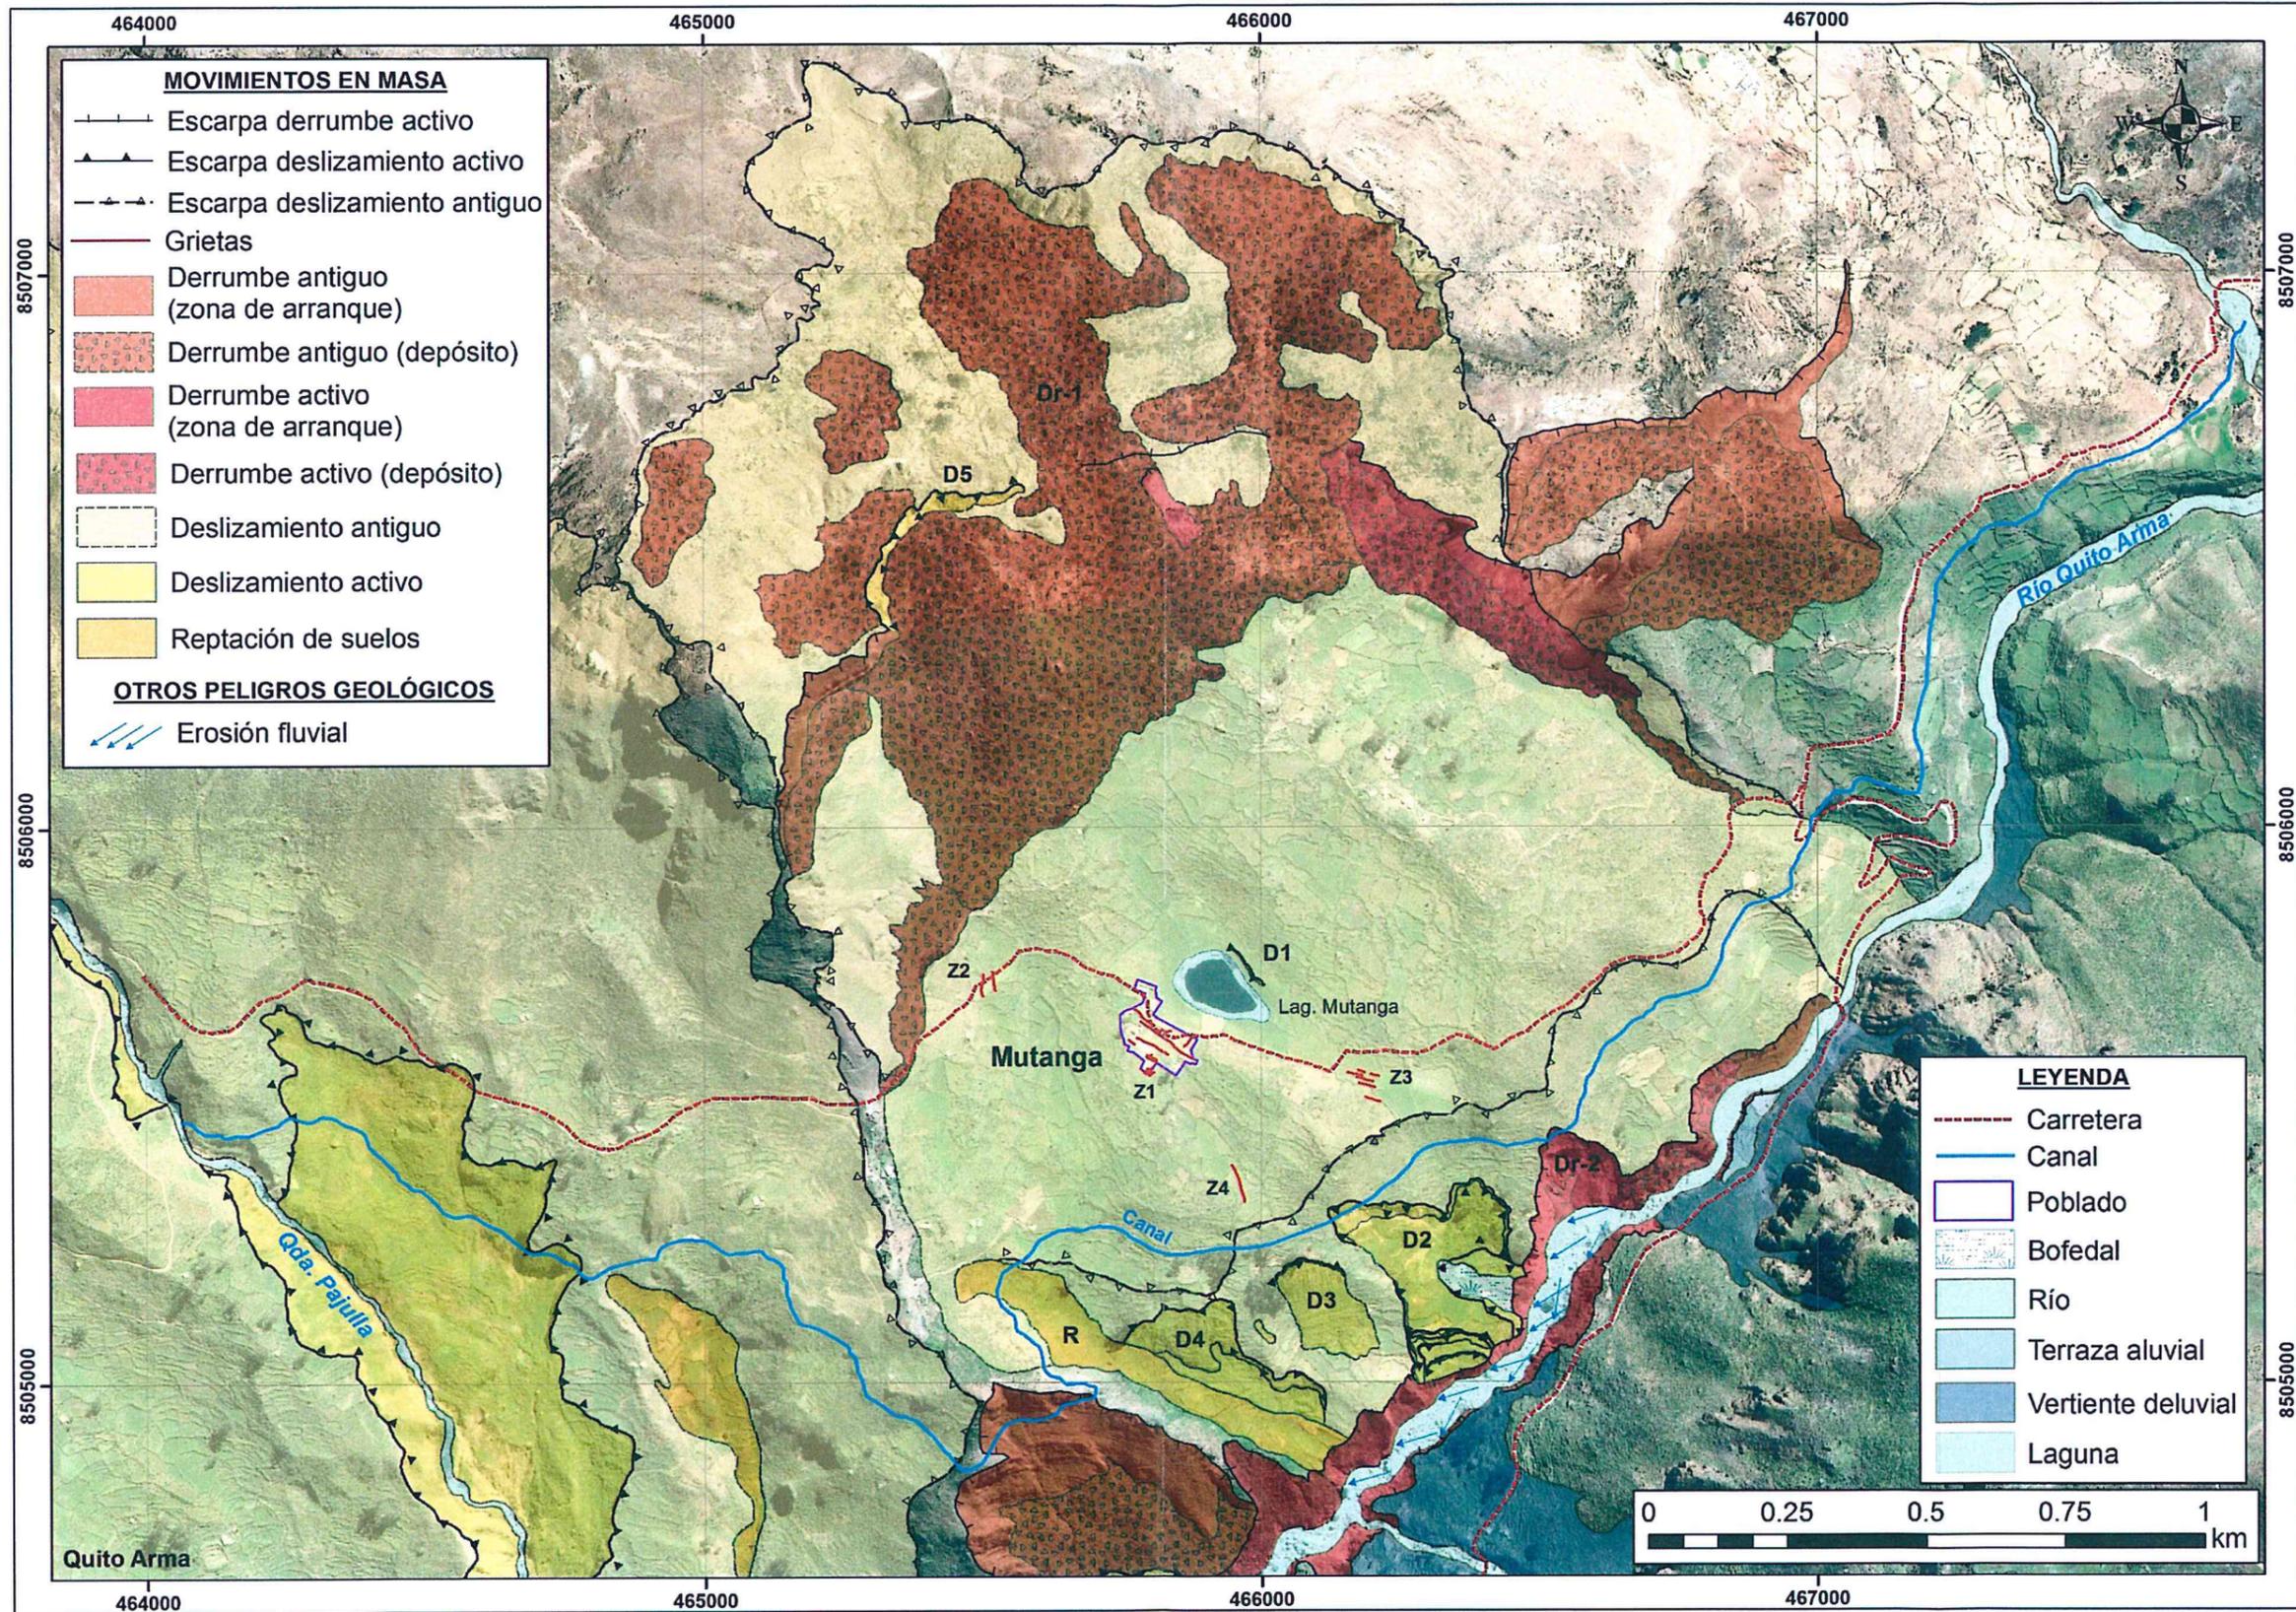
Las zonas donde se ha identificado derrumbes dentro del mega deslizamiento de Mutanga fueron denominadas como Dr-1 y Dr-2 (figura 34).

La zona de “derrumbes Dr-2” corresponde a reactivaciones ocurridas en la punta del megadeslizamiento antiguo, localizados a lo largo de la margen derecha del río Quito Arma, teniéndose como ubicación la referencial las coordenadas UTM WGS-84: 8505406 N, 466544 O y 3165 m s.n.m (fotografía 4 y figura 34).

El cuerpo del megadeslizamiento de Mutanga presenta reactivaciones de tipo deslizamientos rotacionales en varios sectores (denominados como D1, D2, D3 y D4) y agrietamientos abiertos que producen el asentamiento del terreno, estos últimos no llegan todavía a configurar actualmente algún tipo de movimiento en masa (figura 34).

Figura 34: Mapa de peligros por movimientos en masa del anexo de Mutanga.
