DIRECCIÓN DE GEOLOGÍA AMBIENTAL Y RIESGO GEOLÓGICO

Informe Técnico N° A6982

EVALUACIÓN DE PELIGROS GEOLÓGICOS EN EL SECTOR DE ATAPACHCA Y CARRETERA SAN PEDRO – TINYASH

Región Ancash
Provincia Pomabamba
Distrito Huayllan

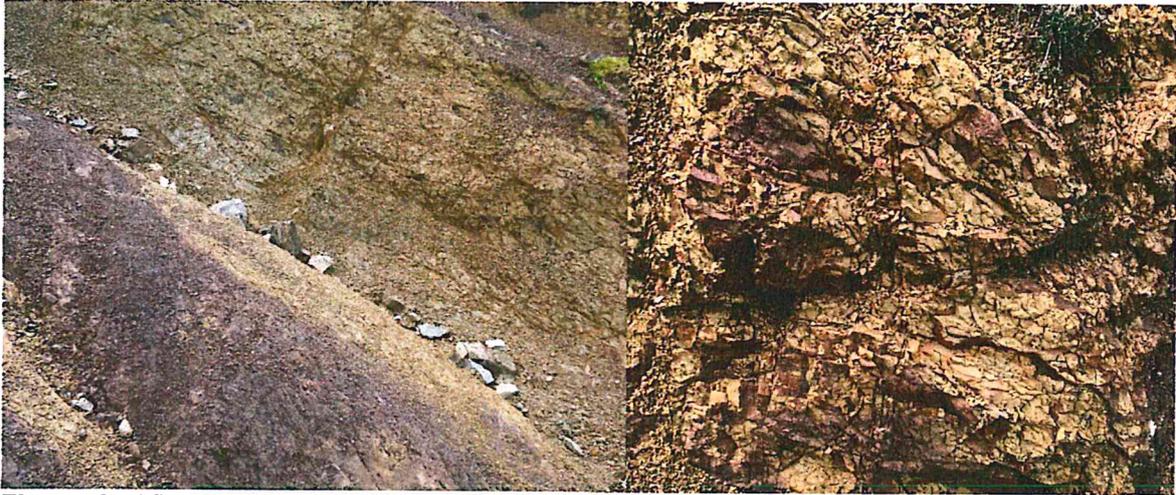
Figura 2. Afloramiento de la Formación Carhuaz donde se visualiza alternancia de limolitas y areniscas de coloración gris amarillentas y violáceas en laderas del cerro Panajirca en el sector Atapachca. A la derecha se muestra del mismo afloramiento en el cerro Pañajirca, donde se observan limolitas muy fracturadas y meteorizadas formando acumulación de material suelto limoso.

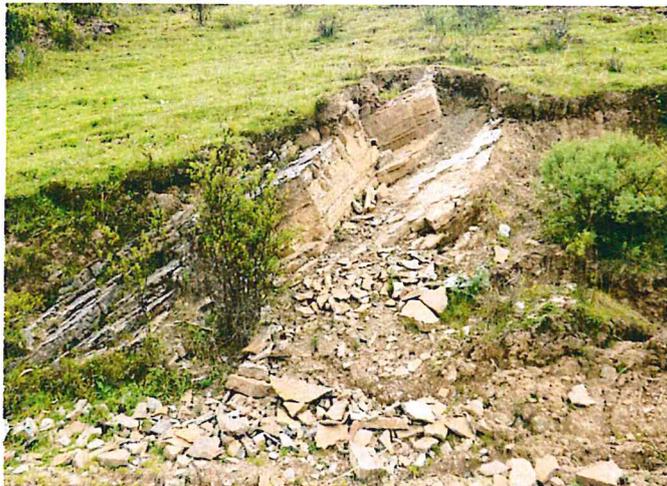
Fotografía 1. Se muestran capas de sustrato rocoso alterado y fracturado en el sector de Atapachca el cual presenta estratificación inclinada conformada por areniscas de coloración amarillenta que se alternan con arcillitas grises correspondientes a la Formación Carhuaz.

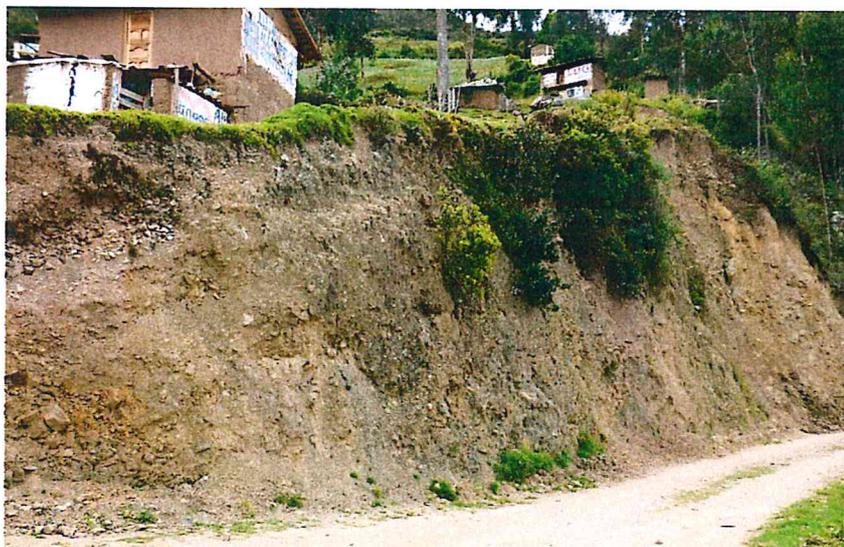
Fotografía 2. Se muestra que la localidad de Atapachca se encuentra asentada sobre un depósito aluvial conformado por suelos limos arcillosos, los cuales son favorables para que se generen procesos geodinámicos.

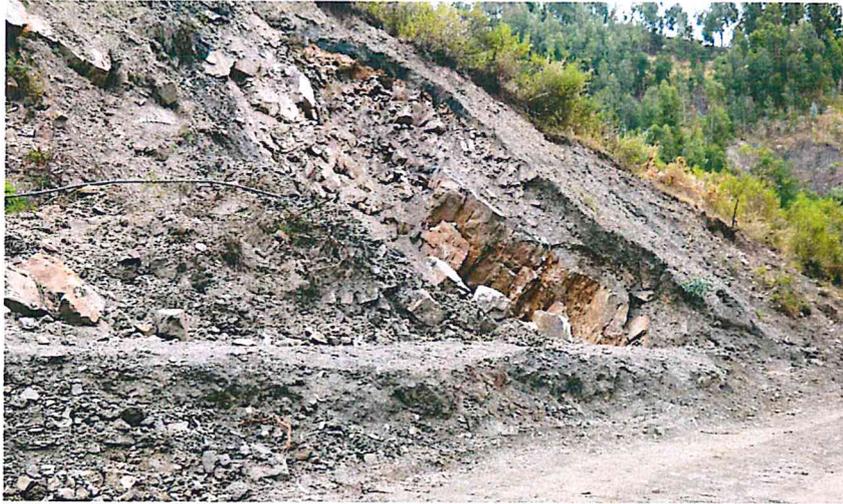
Fotografía 3. Se muestra ladera en el sector de Tinayash la cual presenta una intensa meteorización, observándose también mantos de areniscas marrones correspondientes a la Formación Chicama.

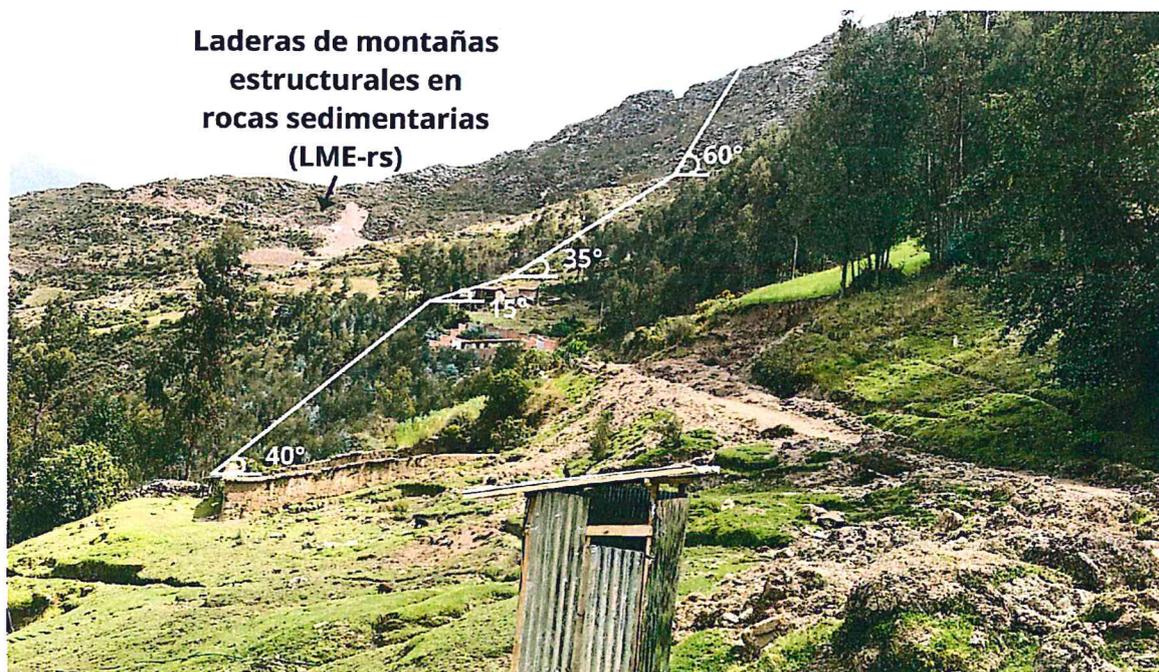
La localidad de Atapachca se sitúan en las laderas de los cerros Panajirca y Tauripampa, y el sector de San Pedro- Tinyash sobre laderas del cerro Shacapucro, los cuales presentan un sustrato rocoso conformado por planos de estratificación que buzanan en la misma dirección de la pendiente (figuras 4, 5 y 6).

Figura 4. Se muestra ángulos de inclinación de las pendientes que conforman las laderas correspondientes al cerro Panajirca y Tauripampa en el sector Atapachca.

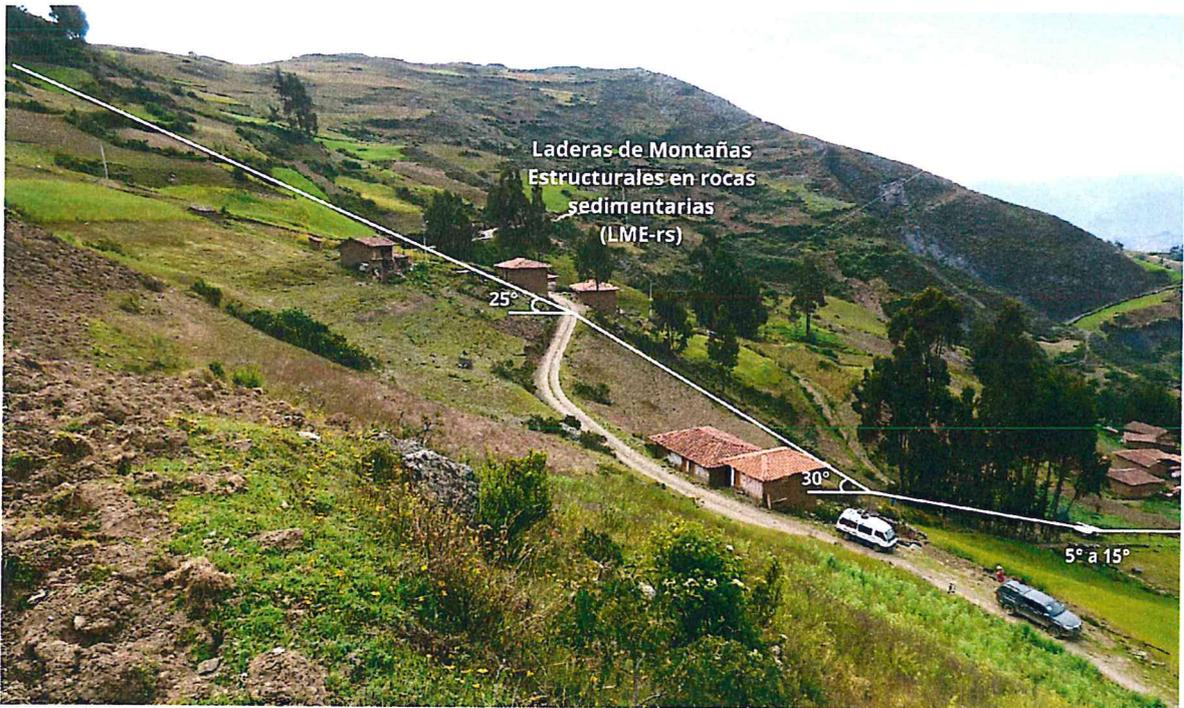
Subunidad de Vertiente con depósito de deslizamiento (V-dd): Son acumulaciones de materiales inconsolidados a ligeramente consolidados relacionados a desprendimientos de material originados por procesos de movimientos en masa antiguos, prehistóricos y recientes en las laderas del sector Atapachca y Tinyash, (figuras 5 y 6).

Figura 5. Se muestra ángulos de inclinación de laderas de montañas estructurales donde se encuentran asentadas parte de la localidad de Atapachca.

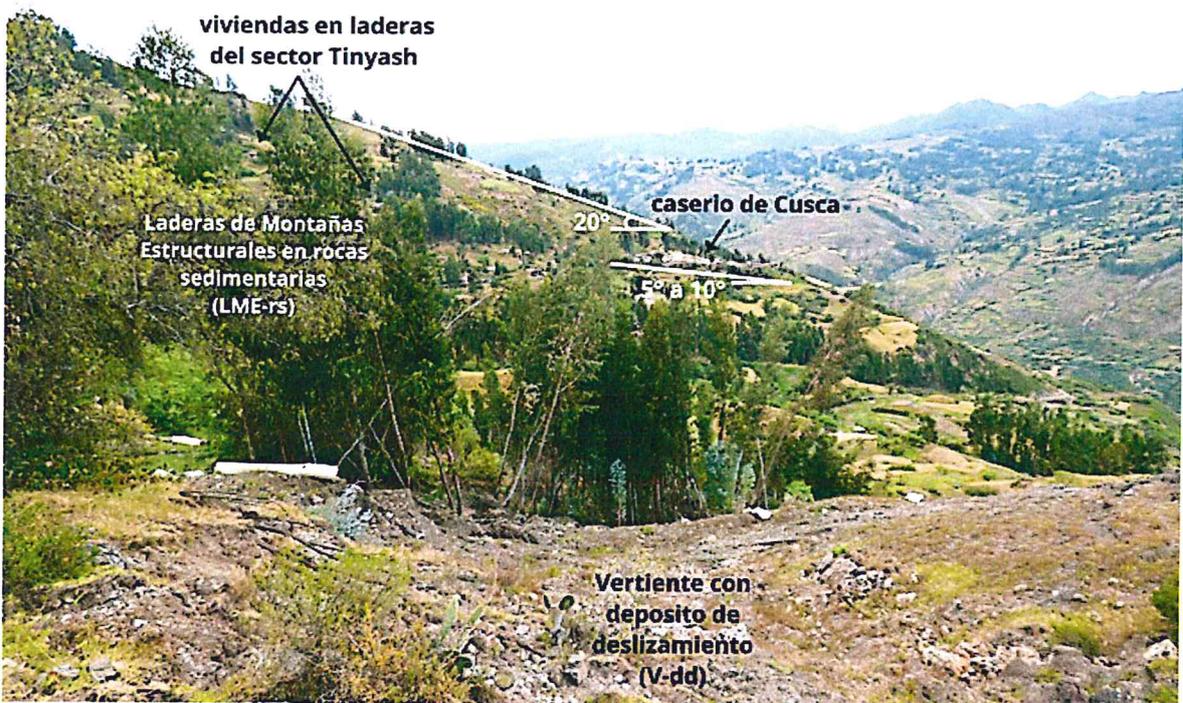
Figura 6. Se muestra las unidades geomorfológicas identificadas en la zona y los ángulos de inclinación de las pendientes que conforman el sector Tinyash.

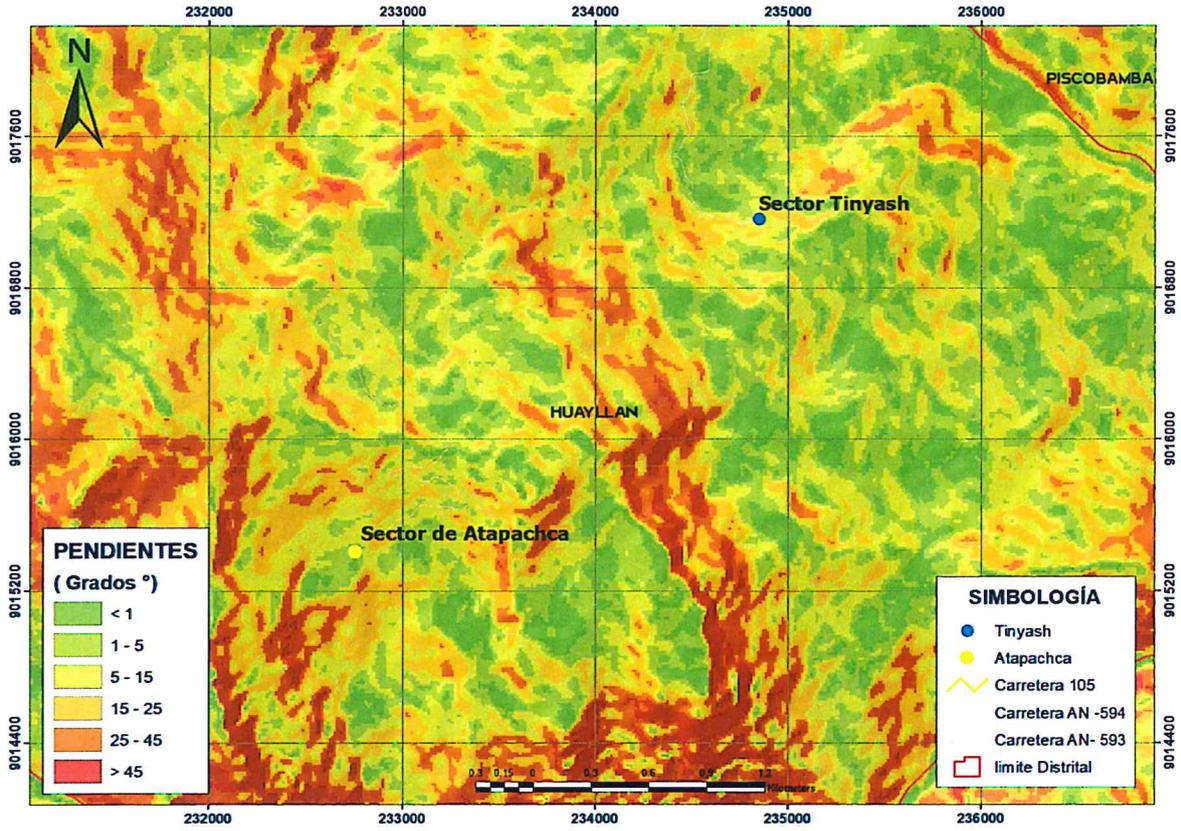
Para la zona de estudio se realizó un mapa a escala 1:10 000 con topografía realizada de imágenes de Vertex; imágenes FBS; Alos Palsar obtenidas de EARTH DATA de la NASA, donde se muestran las pendientes en grados (°). Las laderas del cerro Panajirca y Tauripampa situadas en el sector de Atapachca presentan desde pendientes medias, fuertes y muy fuertes con un rango promedio que abarca de 25° a 60° de inclinación, con algunas pequeñas áreas de bajas pendientes de 5° a 15° de inclinación en aquellas zonas donde se asienta gran parte de la localidad de Atapachca. Sin embargo, no toda la población se emplaza en zona de peniplanicie, también existen viviendas ubicadas en pendientes medias a fuertes en un rango de 25° a 35° las cuales son las más susceptibles a sufrir daños en sus estructuras, así como también representan un alto riesgo para los que en ellas habitan (figura 7).

Figura 7. Mapa de pendientes del terreno en la zona de estudio.

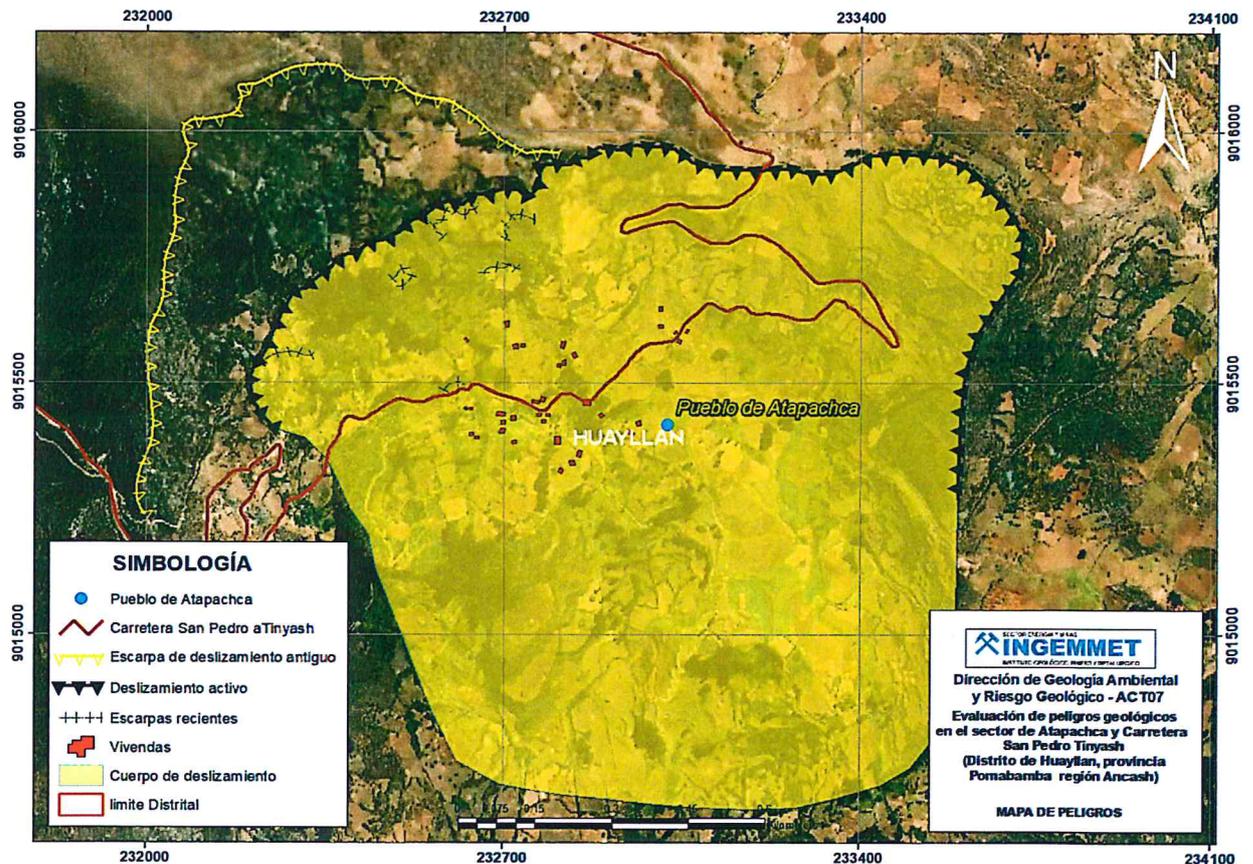
Figura 21. Mapa Geodinámico del sector Atapachca.

Para un mejor entendimiento y descripción de los eventos geodinámicos identificados se han dividido las zonas afectadas en tres sectores, los cuales se detallan a continuación: (ver mapa geodinámico; figura 21)
