Informe Técnico N° A6979

EVALUACIÓN GEOLÓGICA DEL DESLIZAMIENTO EN EL SECTOR LIMONCITO CENTRO POBLADO NARANJOS ALTO

Región Amazonas
Provincia Utcubamba
Distrito Cajaruro

NOVIEMBRE
2019

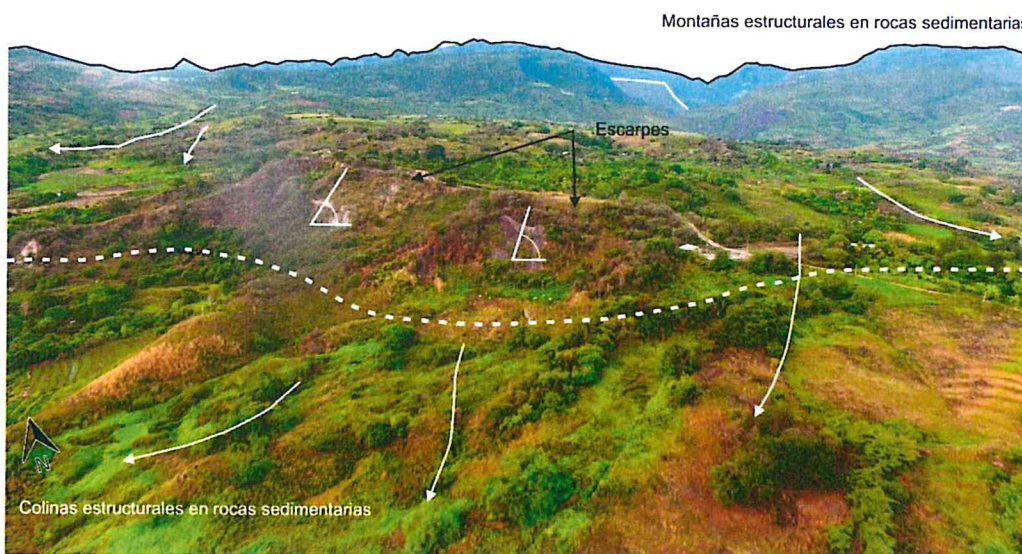
Estas geoformas se ubican al norte de la zona de evaluación, presentan relieves escarpados con buzamiento suavemente inclinados controlados por ejes sinclinales y fallas geológicas, alcanzan hasta 1000 m de altitud y desciende a los 700 m hasta llegar al límite de la zona de estudio donde ocurrió el deslizamiento, se desarrollan sobre rocas sedimentarias conformadas por lutitas, limorcollitas, calizas y areniscas (figura 04).

Figura 04. Unidad geomorfológica montañas observadas al norte de la zona de estudio.

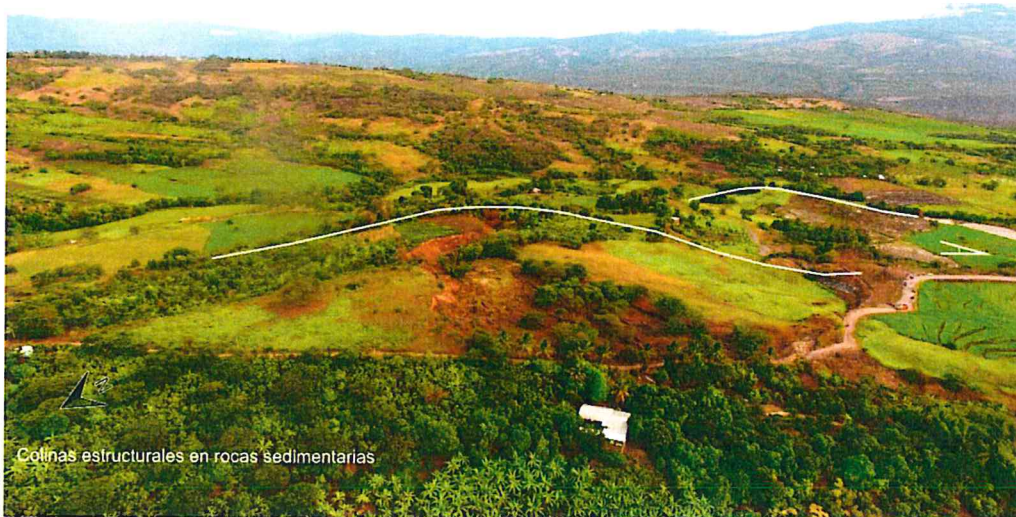
están cubiertos por una capa aluvial reciente originada por eventos aluvionales que fueron modelados por el agua de escorrentía y los agentes meteorológicos (figura 05).

Figura 05. Vista panorámica de la zona del deslizamiento en el sector Limoncito.

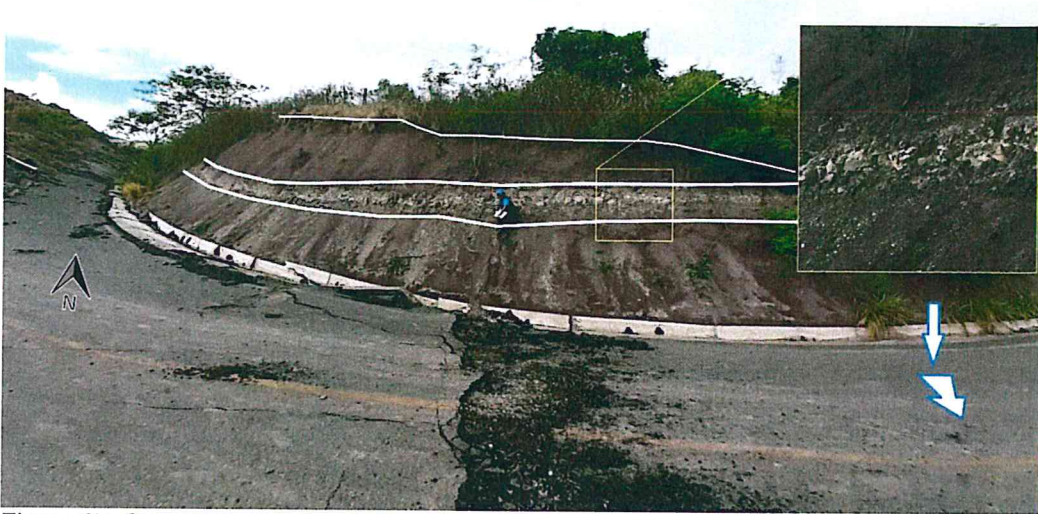
Corresponde a fases detríticas de arcillitas y limoarcillitas de color gris claro con presencia de yeso en láminas, este tipo de secuencias se puede observar en la vía asfaltada Naranjos Alto – Santa Isabel, estas capas tienen buzamientos inclinados a favor de la pendiente y se emplazan en el plano descendiente del Sinclinal San Antonio

(figura 07). Las sedimentitas conformadas por arcillitas y limoarcillitas forman suelos arcillosos al ser erosionados, transportados y depositados en la parte alta media y baja de la zona de estudio.

Figura 07. Secuencias conformadas por arcillitas y limoarcillitas.

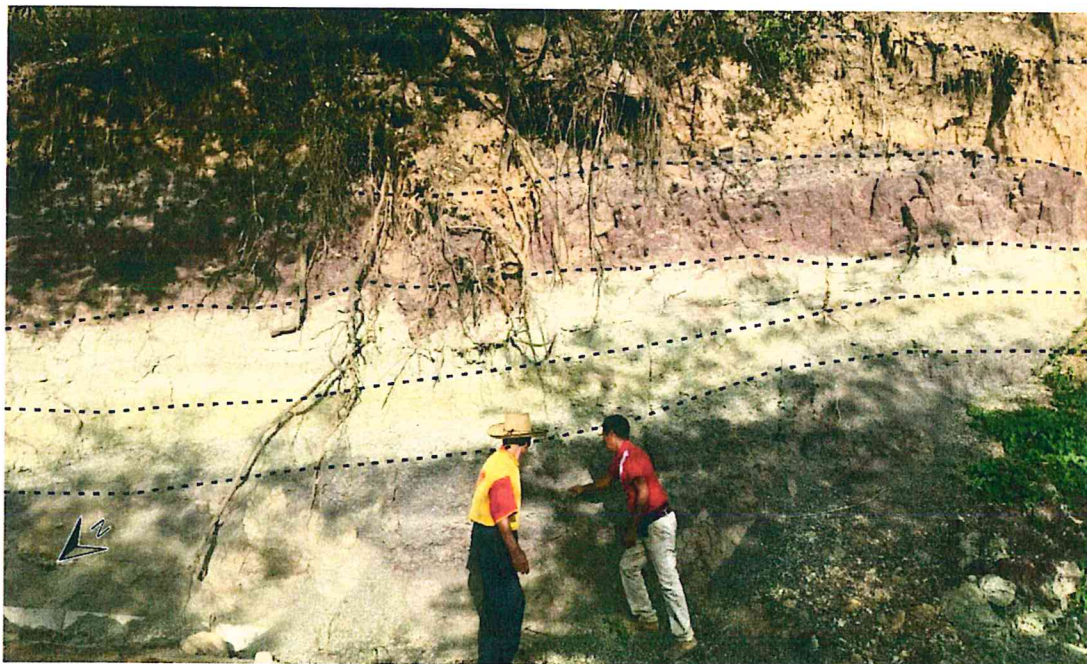
Las secuencias sedimentarias Sambimera miembro inferior afloran 1.5 km al suroeste del centro poblado Naranjos Alto en la vía próxima al cruce a Cajaruro, en los cortes del talud se pueden identificar conglomerados con intercalaciones de areniscas tobas y margas (figura 08). Los emplazamientos observados forman parte del flanco ascendente del Sinclinal de San Antonio.

Figura 08. Secuencia sedimentaria de la Formación Sambimera.

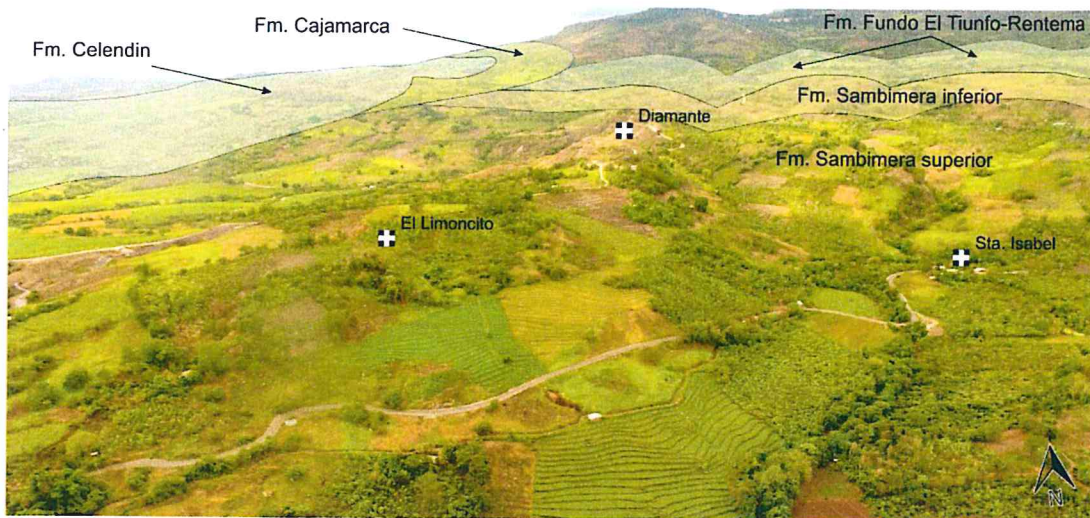
Unidad conformada por secuencias finas de limolitas con niveles delgados de areniscas, estos afloramientos se ubican al norte y noreste del centro poblado Naranjos Alto (figura 09).

Figura 09. Vista panorámica de la zona de estudio donde se observan los afloramientos de rocas de la Formación El Triunfo.

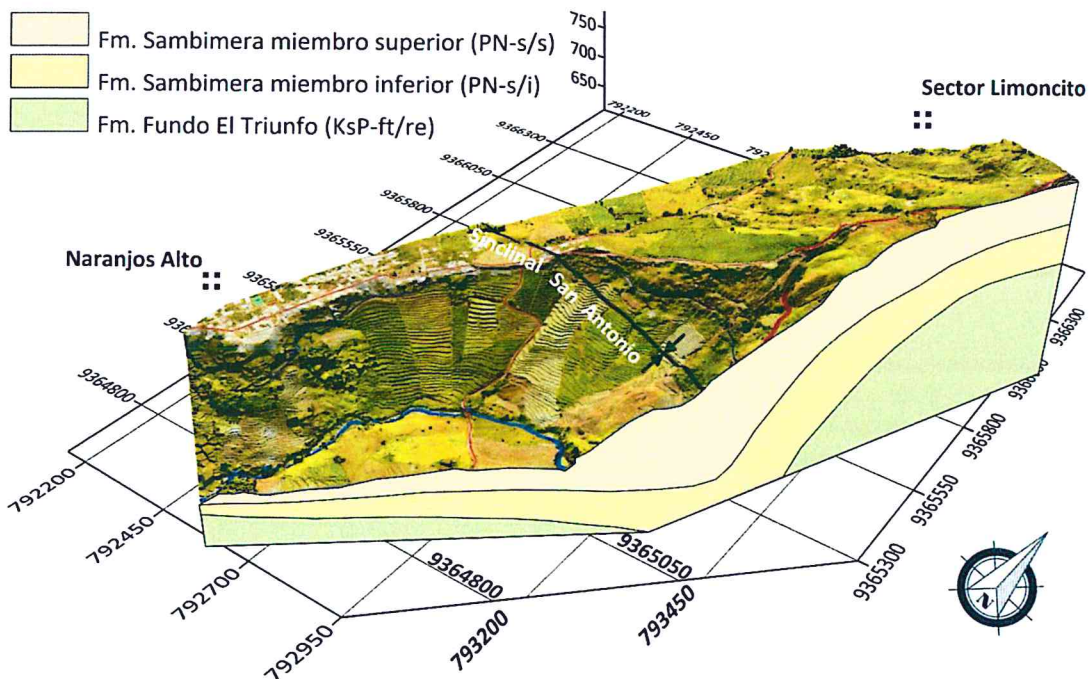
Localmente, los afloramientos descritos se encuentran con intensa meteorización con buzamientos a favor de la pendiente formando parte del Sinclinal de San Antonio que inicia desde San Antonio y pasa por los sectores Chirimayo, Chunguina, Santa Isabel y Naranjos Alto cruzando transversalmente la zona del deslizamiento El Limoncito (figura 10).

Figura 10. Vista de perfil de la litología existente en los sectores Naranjos Alto y El Limoncito.

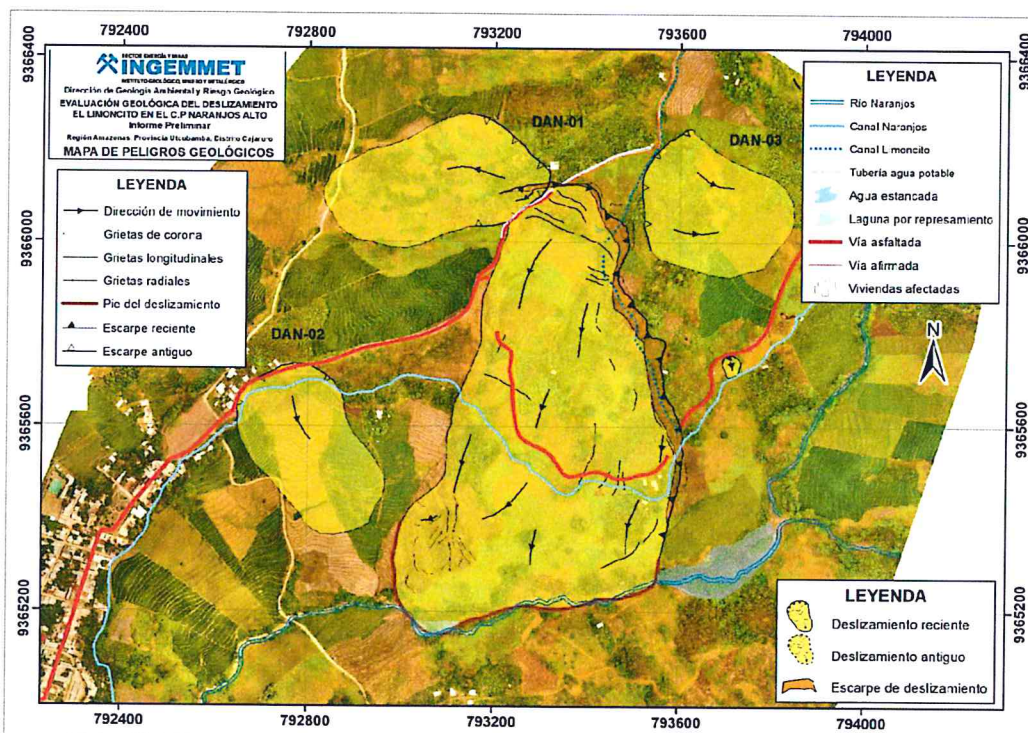
Figura 14. Mapa de Peligros Geológicos de Naranjos Alto y el sector Limoncito.

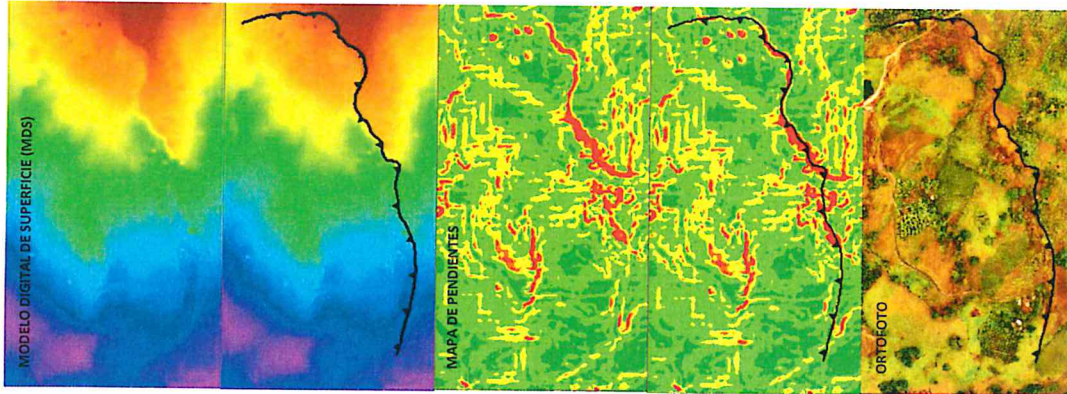
Para complementar los trabajos de campo se utilizó el modelo digital de terreno obtenido de la fotogrametría con drones para elaborar diversas capas temáticas y delimitar con mayor precisión la geometría de la corona (figuras 22 y 23).

Figura 22. Capas obtenidas del modelo digital de terreno de la zona de estudio.

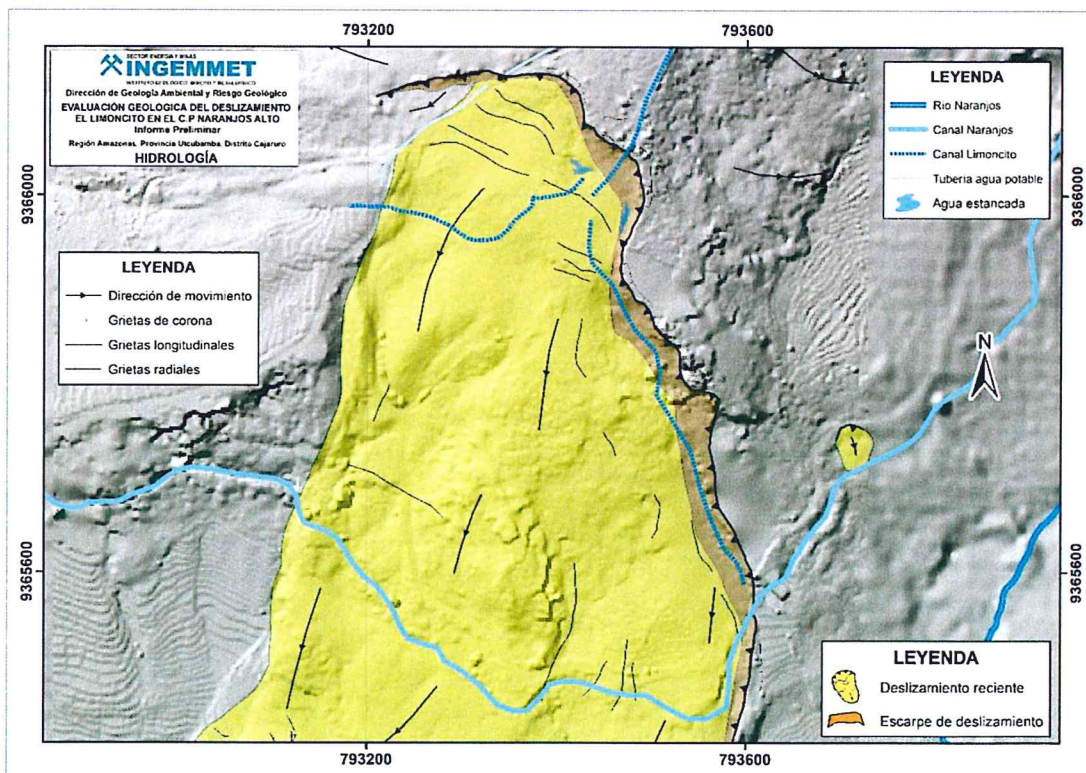
La zona de estudio presenta canales, acequias y quebradas no revestidas ni impermeabilizadas, conocidas las características de los depósitos recientes, el agua de escorrentía producto del riego por gravedad fluía libremente, gran parte se infiltraba al subsuelo saturando las capas de materiales y sedimentos de naturaleza arcillosa (figura 39).

Figura 39. Hidrología de la zona de estudio.
