Informe Técnico N° A6629

Inspección técnica geológica en los anexos Antacalla y Andamayo

Región Junín, Provincia Concepción, Distrito Andamarca

ABRIL 2013

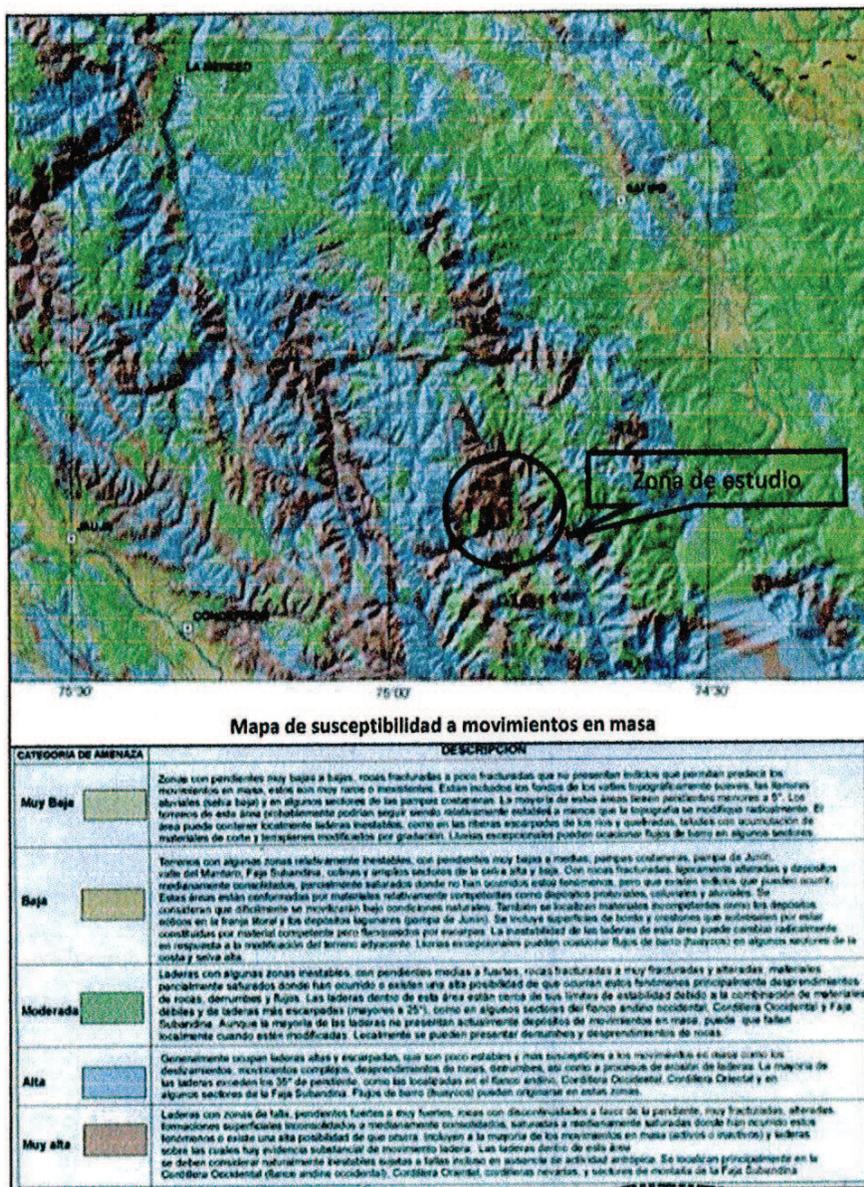
Figura 02. Mapa de susceptibilidad a los movimientos en masa. Fuente: INGEMMET 2003

Según el mapa de susceptibilidad a los movimientos en masa del estudio y el mapa de amenaza a los movimientos en masa del estudio Riesgos Geológicos de Perú, Franja 4 (2003), los anexos inspeccionados se localizan en zonas de MUY ALTA susceptibilidad a los movimientos en masa (ver figuras 2 y 3). Calificación de acuerdo a la litología y calidad del substrato rocoso, calidad geomecánica de los depósitos superficiales, a la pendiente de los terrenos, la escasez de la vegetación (deforestación) y a la filtración de agua subterránea (intensas precipitaciones pluviales). Significando áreas donde conjugan numerosos peligros geológicos: principalmente deslizamientos, derrumbes, huaycos, movimientos complejos, y erosión de laderas.

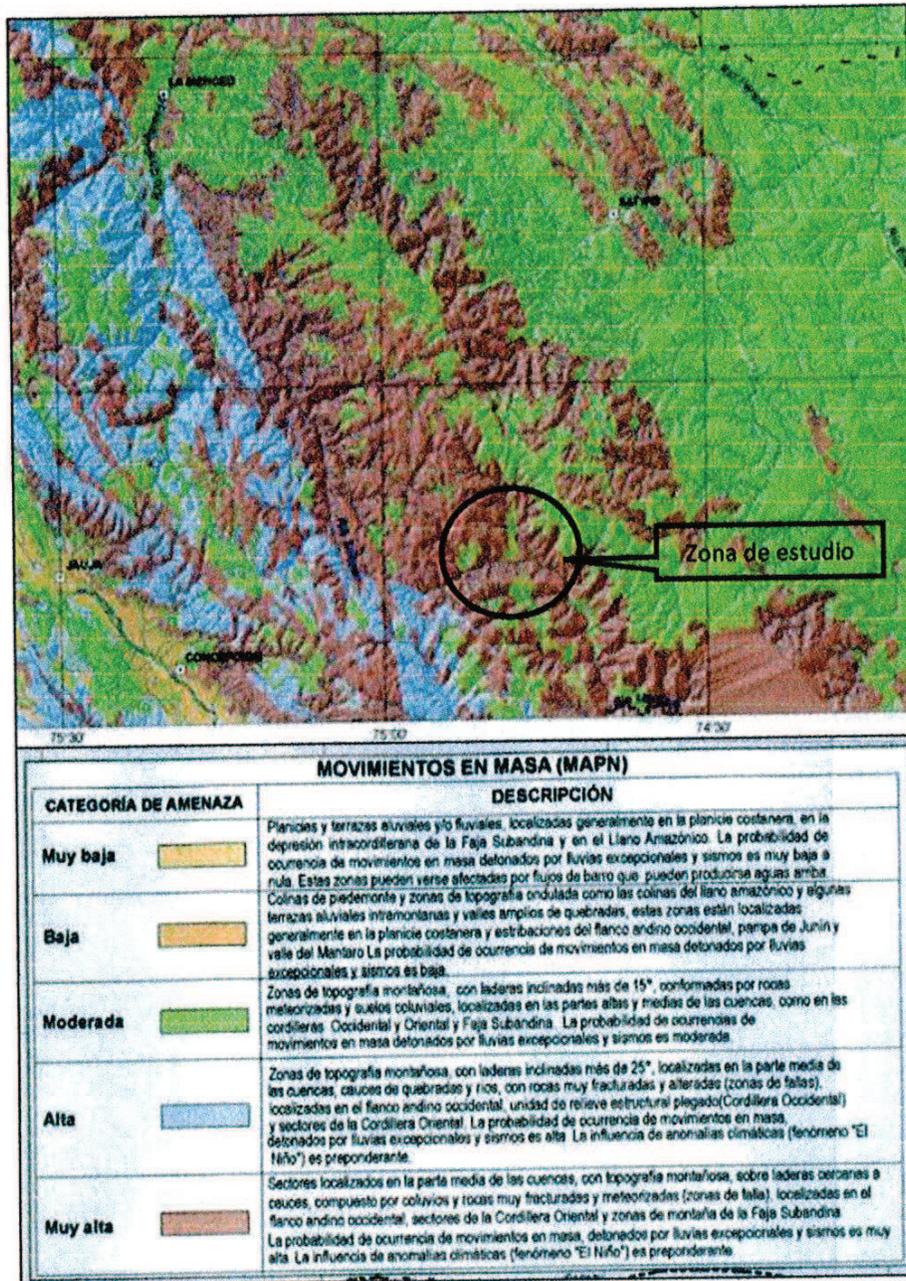
Figura 03. Mapa de peligros geológicos múltiples. Fuente: INGEMMET 2003

Si se considera la actividad antrópica (modificaciones realizadas por el hombre en la ladera de los cerros, deforestación, construcción de carreteras), ubicación, distribución y calidad constructiva de las viviendas; la vulnerabilidad aumenta y por ende se considera ZONA DE ALTO RIESGO.
