INFORME TECNICO
GEOLOGIA AMBIENTAL

INSPECCION TECNICA POR CAIDAS DE ROCAS
EN EL SECTOR DE PITE

(Distrito de San Mateo de Huanchor, Provincia Huarochiri,
Departamento de Lima)

LIMA - PERÚ
ENERO, 2007

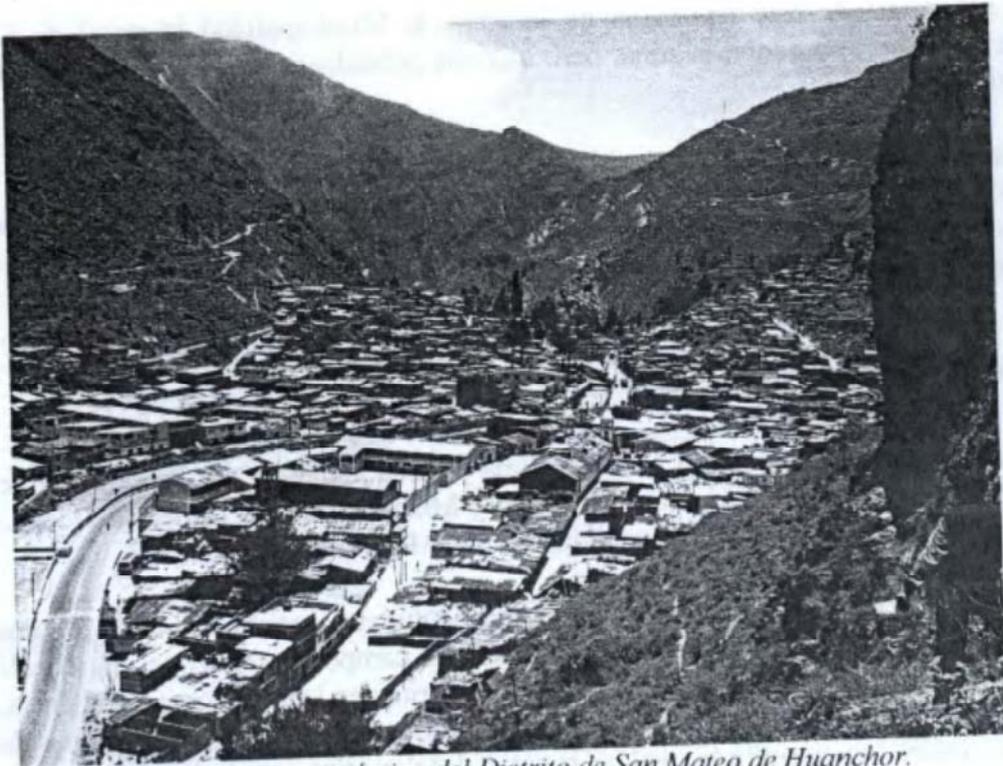
Foto 1: Vista panorámica del Distrito de San Mateo de Huanchor.

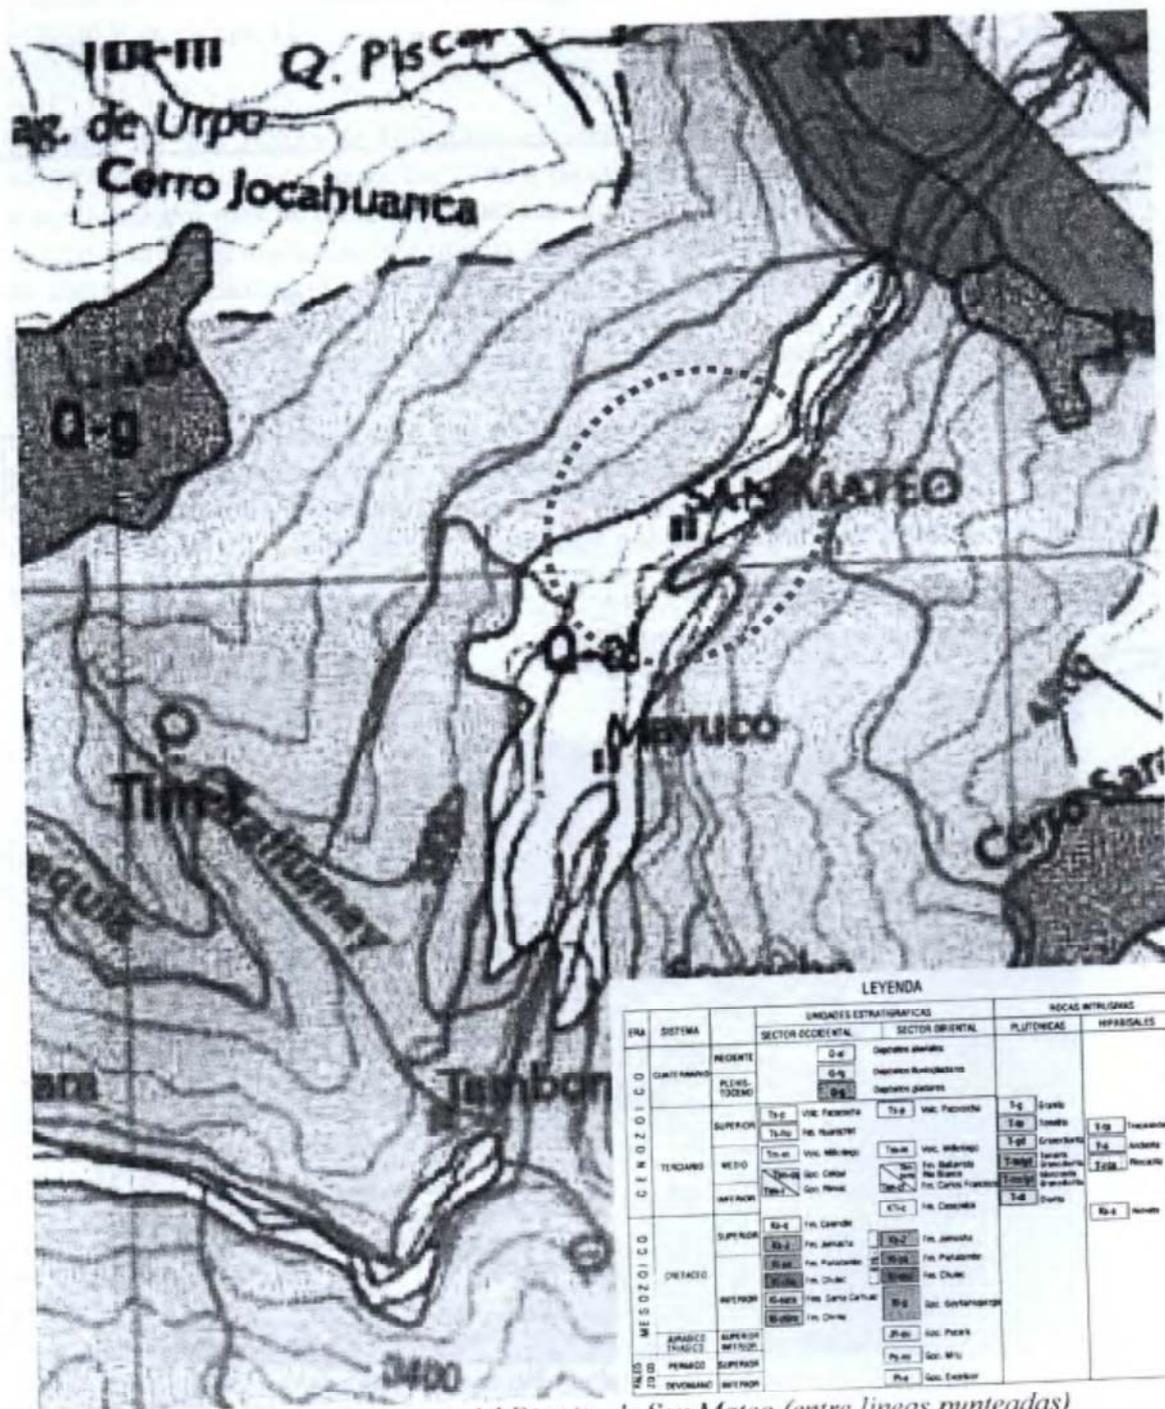
Mapa 2: Mapa Geológico del Distrito de San Mateo (entre líneas punteadas)

Geológicamente el poblado de San Mateo de Huanchor se ubica sobre un depósito Cuaternario aluvial, en ambas márgenes del río Rimac aflora un conjunto de unidades de rocas volcánicas y sedimentarias constituidos por andesitas, flujos de brecha, andesitas tufáceas o tufos andesíticos, con ocasionales intercalaciones de areniscas tufáceas, conocidas como Grupo Rimac (Salazar, H., 1983). Ver Mapa 2, Foto 2

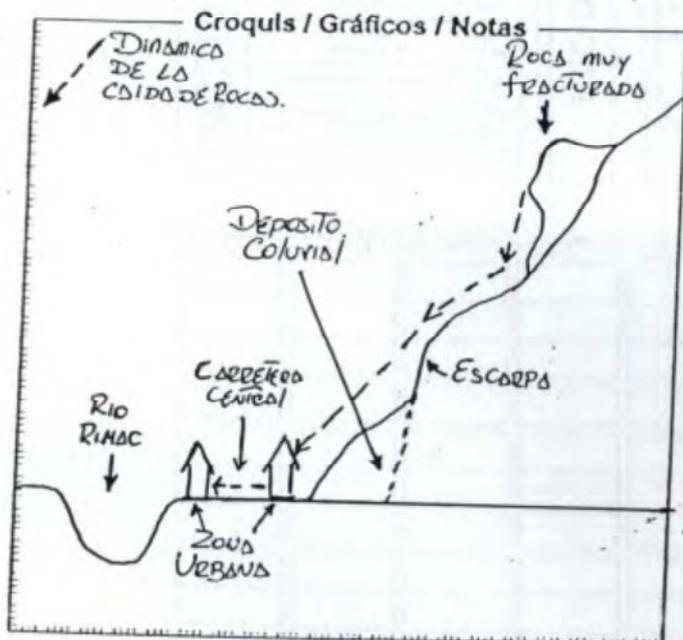
Roca Volcanico-Sedimentaria de composición andesítica con fisuras de arillos. Macizo muy fracturado, con aparente volcamiento flexural. Pendiente abajo.
