Informe Técnico N° A6978

EVALUACIÓN DE PELIGROS GEOLÓGICOS DE LA LOCALIDAD DE SANTA ROSA Y ZONA DE REUBICACIÓN

Región Cajamarca
Provincia Jaén
Distrito Santa Rosa

DICIEMBRE
2019

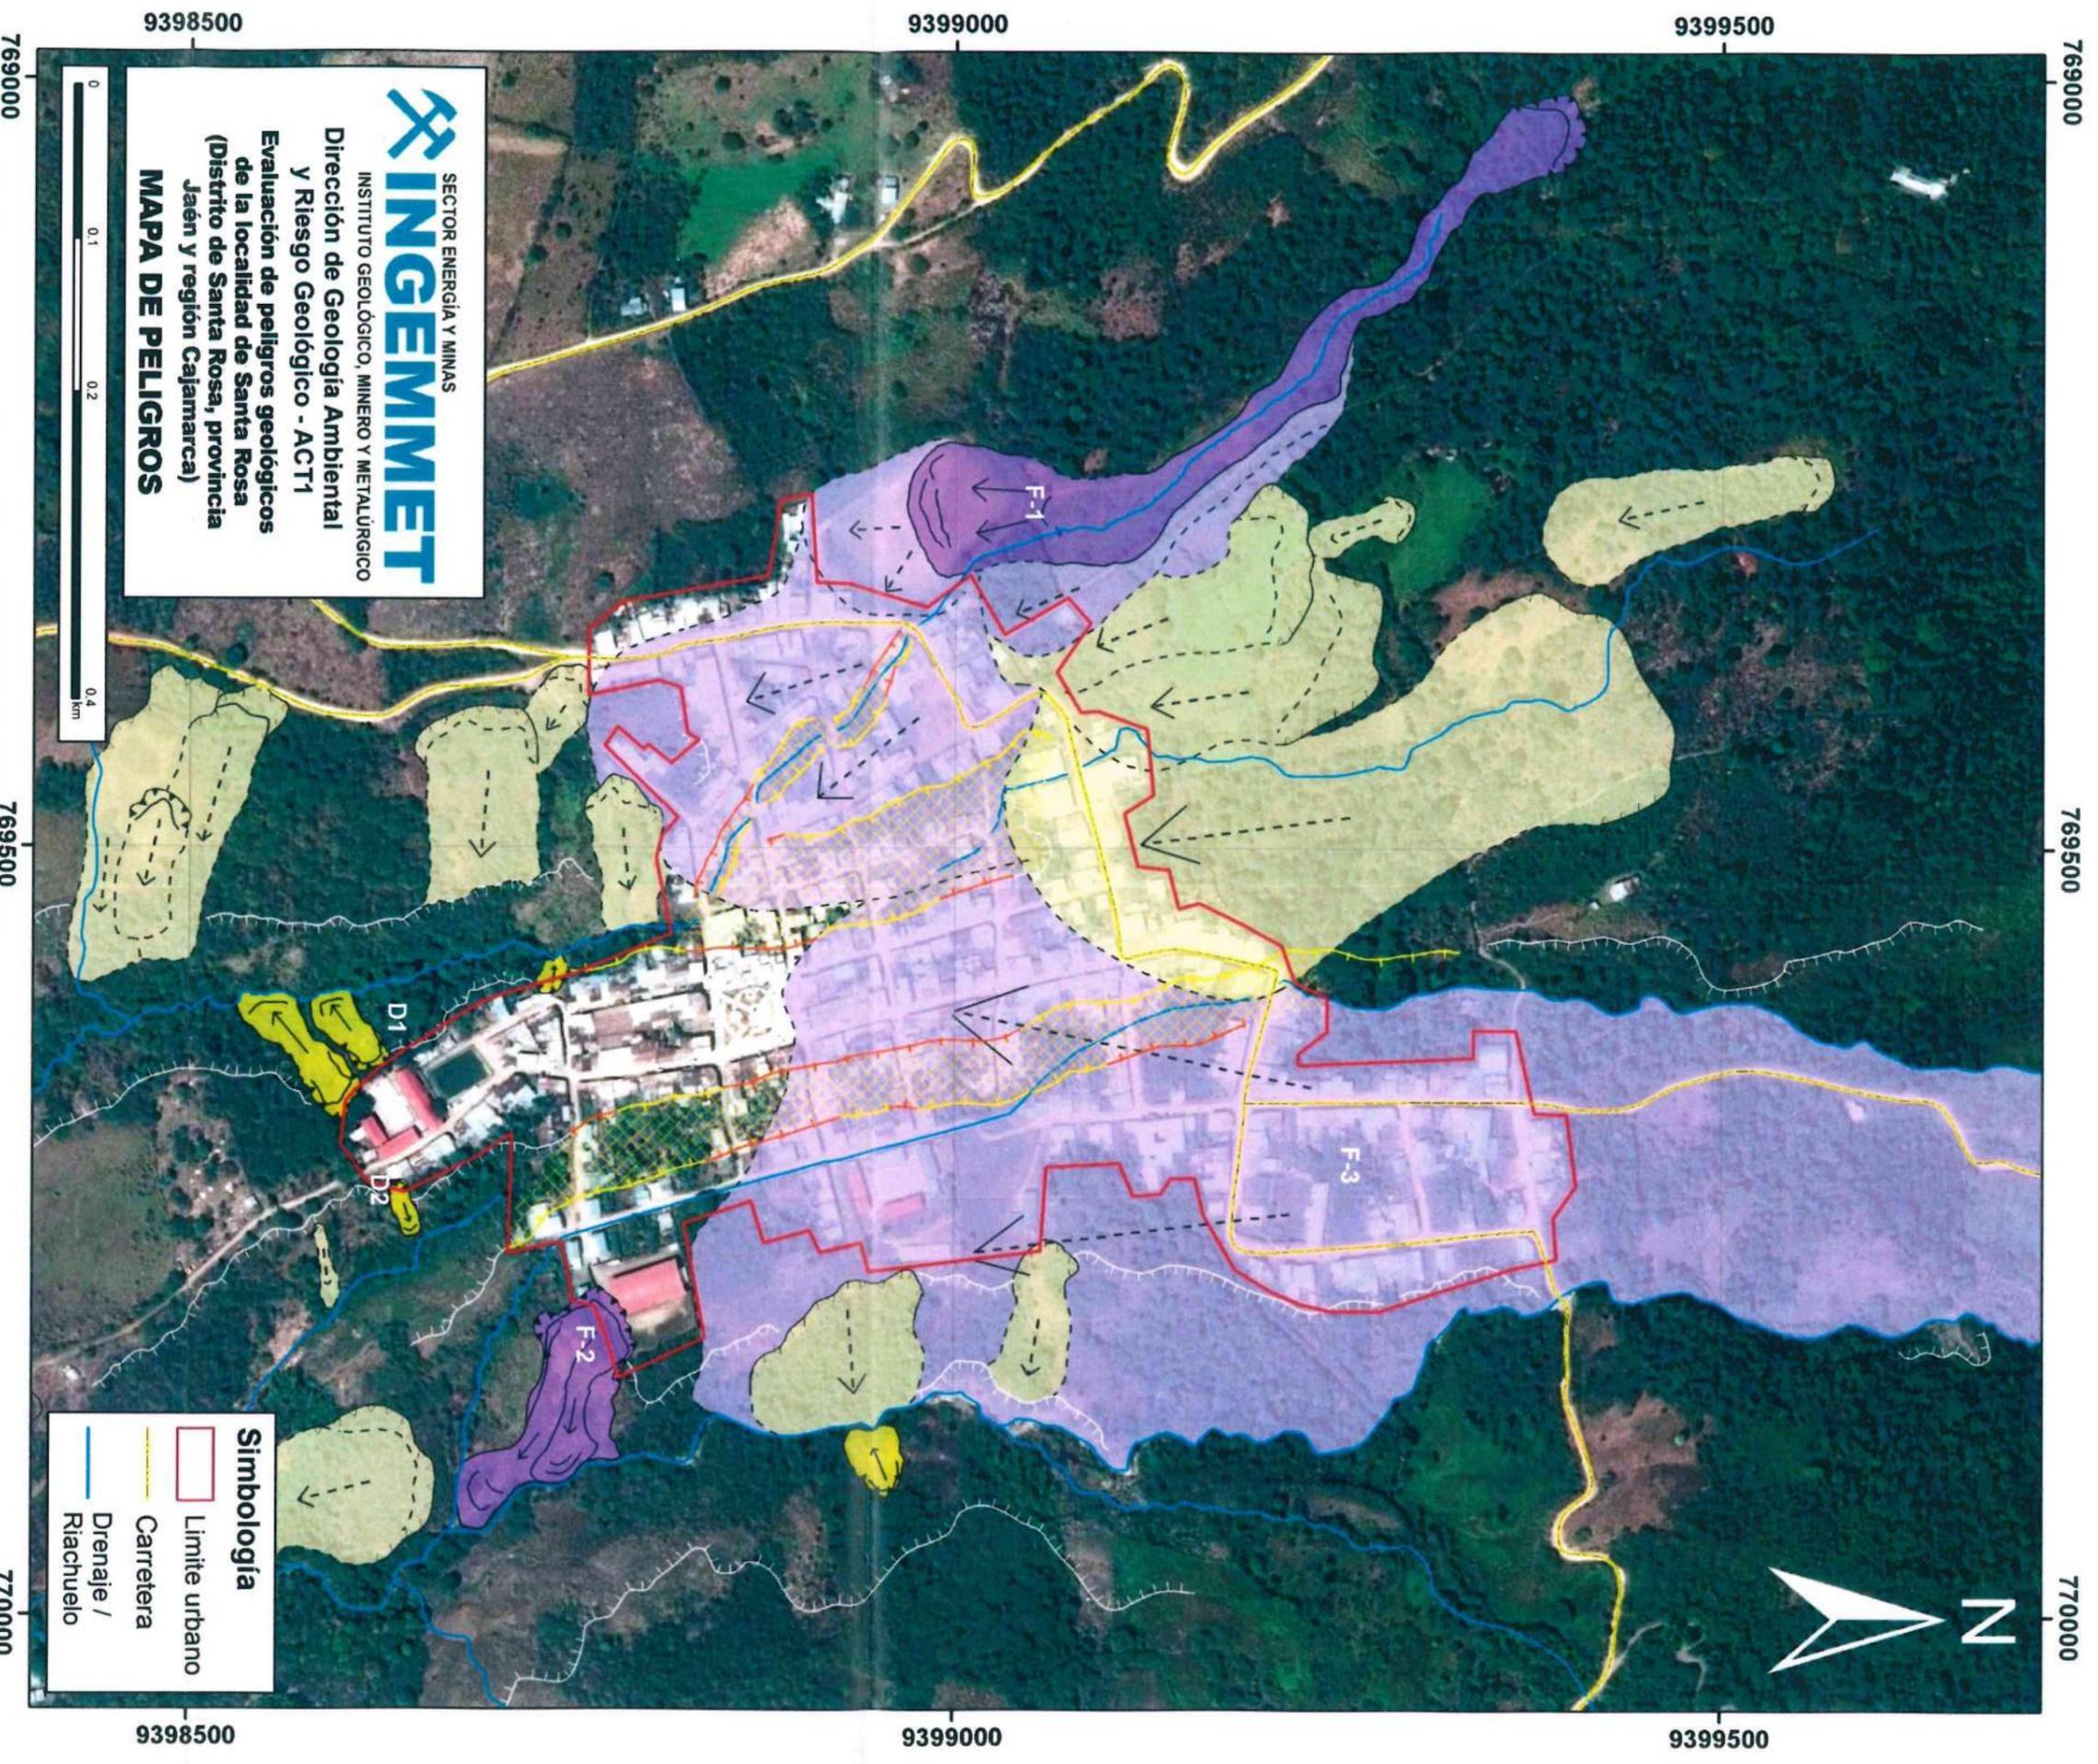
Figura 7. Mapa de peligros de Santa Rosa. Elaborado por Segundo Núñez & Luis Albinez.

Los deslizamientos recientes se generaron en la ladera SO del colegio, aledaña a la quebrada (figuras 7 y 13).

Los procesos erosivos de este sector estarían relacionados con la morfología de una aparente cárcava antigua que se proyecta hacia el norte (figura 7). Al igual que en la quebrada del sector oeste, esta zona se encuentra antropizada por terrenos y viviendas.

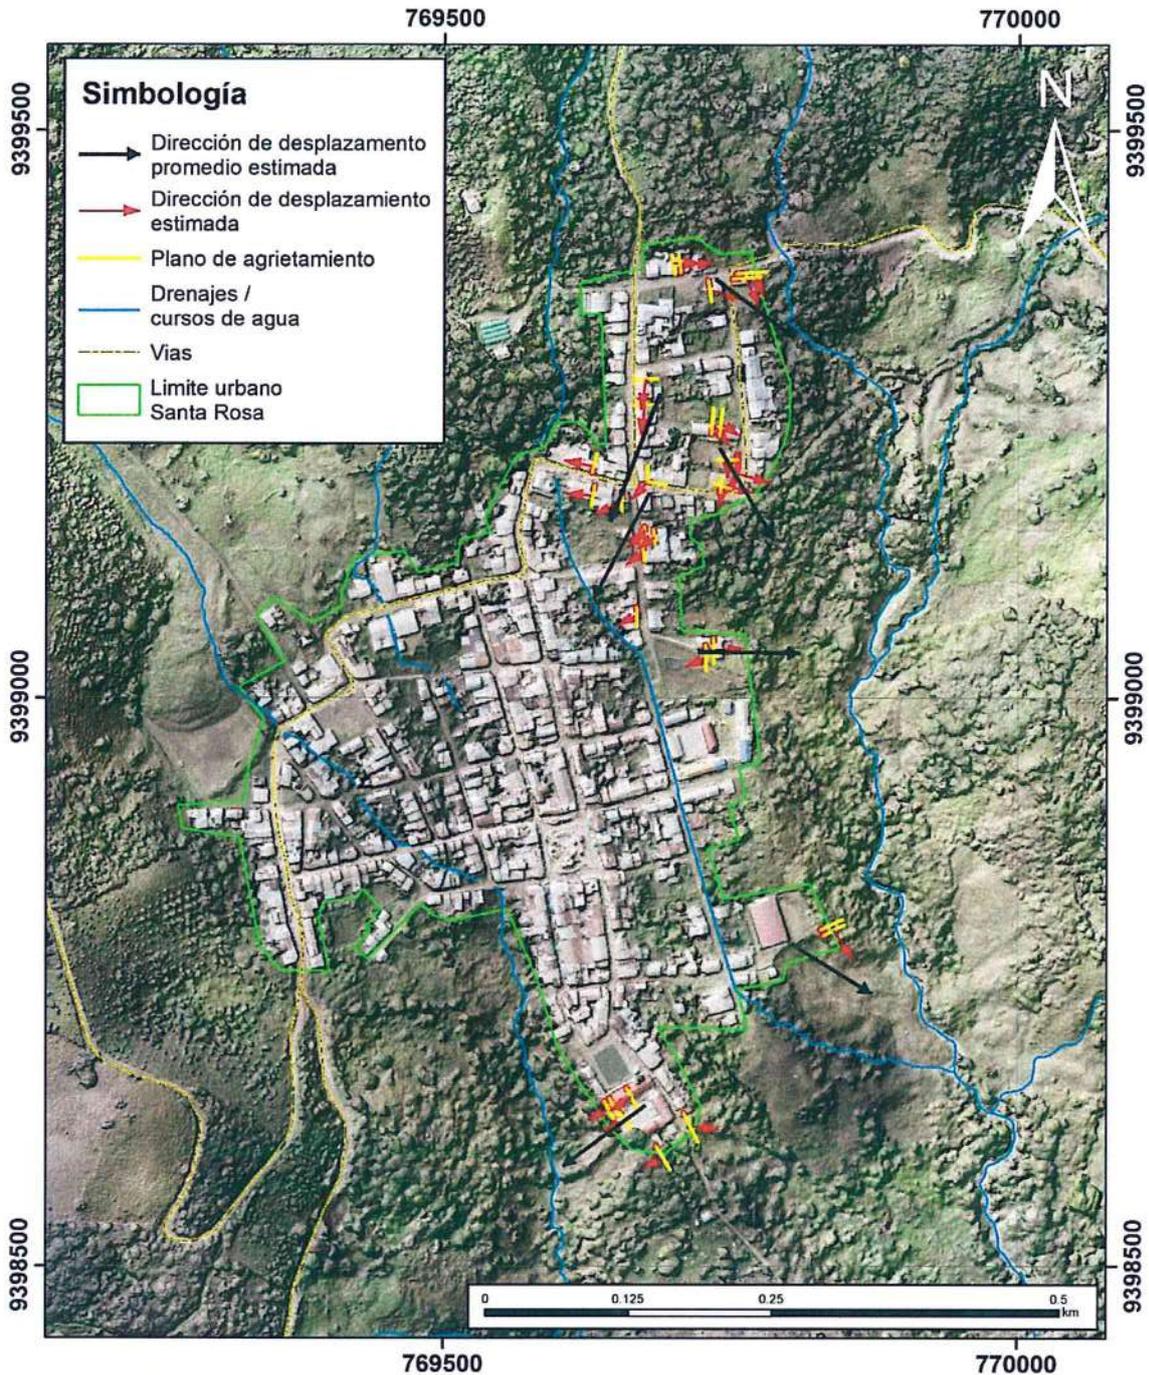
El análisis de la topografía de detalle obtenida a partir de tomas de drone conjuntamente con las mediciones de campo, permitieron identificar que, en su mayoría, los hundimientos y reptación de suelos están relacionados a variaciones topográficas del terreno, ligadas a la morfología de quebradas y cárcavas antiguas actualmente antropisadas (figura 37).

Figura 37. Mapa de ubicación de planos agrietamiento originados por reptación de suelos, identificados durante los trabajos de campo en Santa Rosa. Se observan las direcciones de esfuerzos extensivos estimadas. Elaborado por Segundo Nuñez & Luis Albinez.

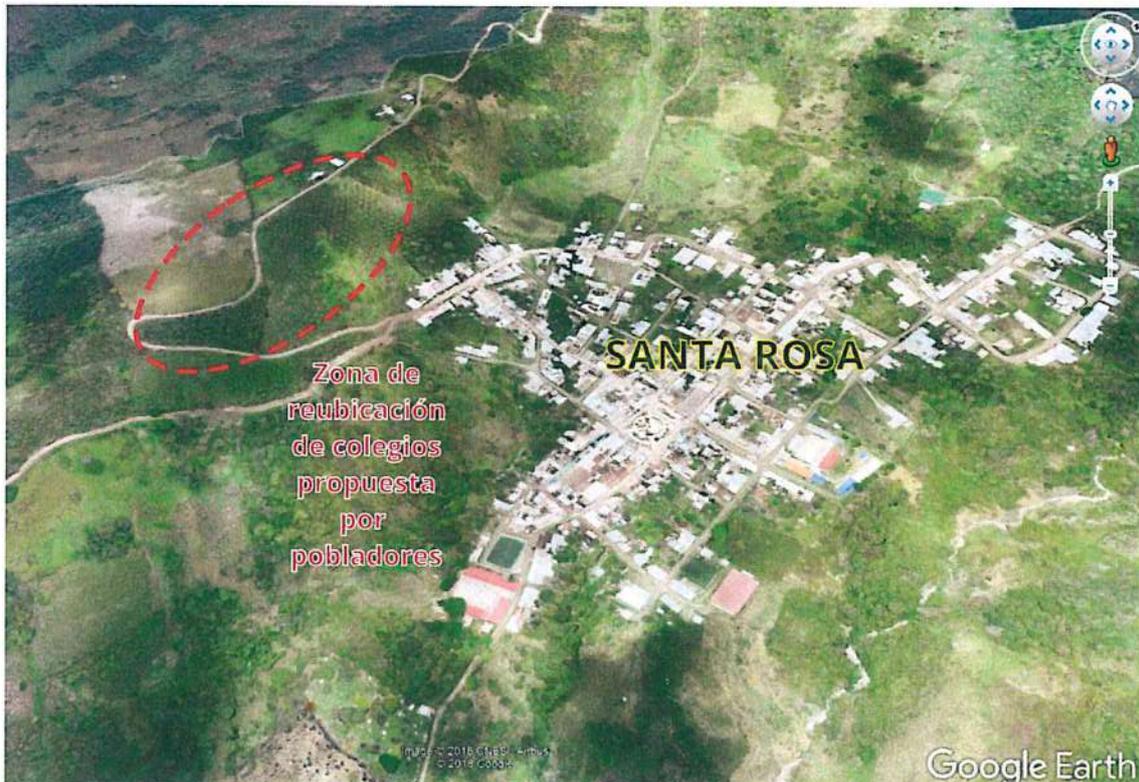
El área se encuentra morfológicamente en zona de cresta de colina, con pendiente promedio de 15°, es utilizada como terrenos de cultivo y pastoreo. En la zona aflora la Formación Chota constituida por arcillitas, lodolitas y margas, con intercalaciones de areniscas finas.

Figura 38. Ubicación de zona RE-1, de reubicación de colegios propuesta por pobladores y funcionarios de la municipalidad distrital de Santa Rosa.

No se observaron procesos de peligros geológicos activos en el área propuesta, sin embargo, por la actividad geodinámica presente en inmediaciones y la condición de materiales altamente meteorizados, debe considerarse que, de no tomar medidas de prevención y estabilidad apropiadas para la construcción de infraestructura y prevención de erosión en la ladera, podrían generarse eventos geodinámicos en este sector en el futuro.

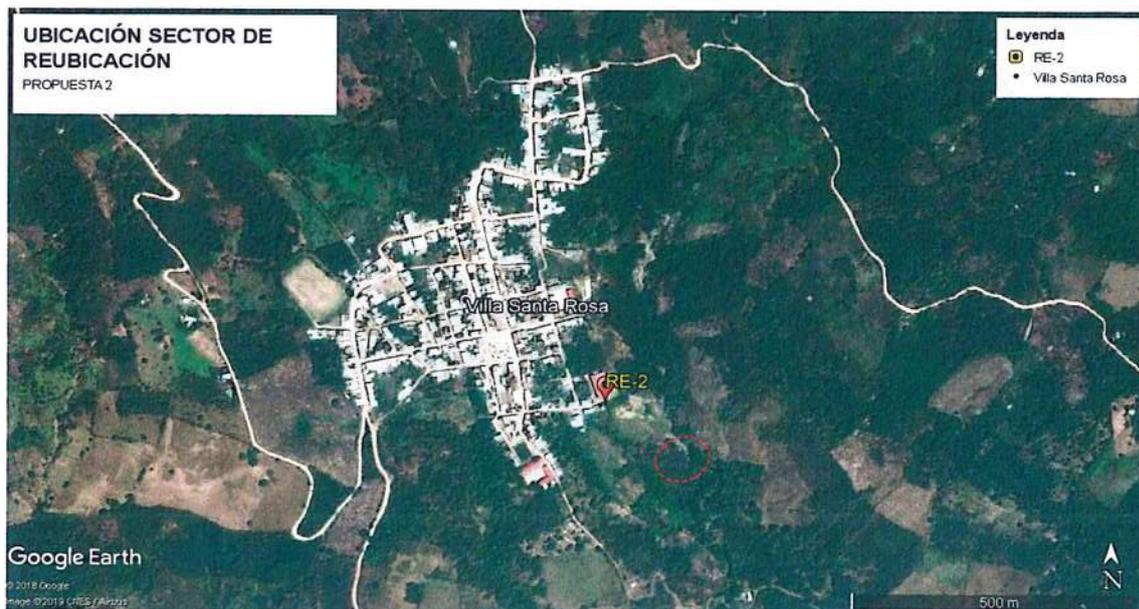
El área se encuentra morfológicamente en zona de colina en rocas sedimentarias, con pendientes moderadas entre 5-15°. Actualmente el terreno ha sido aplanado con maquinaria, realizando cortes en la ladera en la que afloran margas y arcillitas con laminaciones de yesos secundarios distribuidos en el material arcilloso de la Formación Celendín, de coloración gris amarillento, altamente meteorizadas en transición a suelo residual.

Figura 39. Ubicación de zona RE-2, de reubicación de colegios propuesta por pobladores y funcionarios de la municipalidad distrital de Santa Rosa.

Se ha identificado la escarpa principal de un fenómeno de deslizamiento – flujo (ver sección 6.2.2) cercano a la zona de reubicación (ver figuras 21 y 22), que actualmente afecta a la plataforma del complejo deportivo Santa Rosa y en adelante podrían perjudicar gravemente al colegio (en el caso en que éste se reubique en este sector). Por lo antedicho, se recomienda descartar esta zona para la reubicación del colegio; pues, se evidencia un proceso de deslizamiento – flujo activo adyacente al área propuesta.

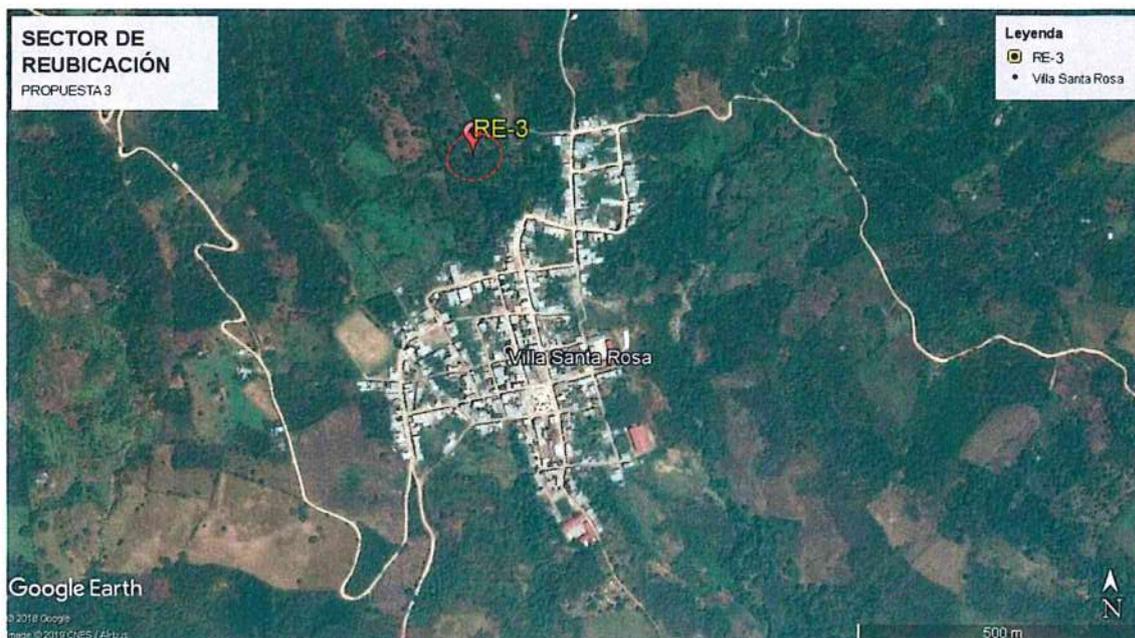
El área se encuentra morfológicamente en zona de colina en rocas sedimentarias, con pendientes moderadas entre 5-15°. Actualmente el terreno está cubierto por abundante vegetación propia de la zona y cultivos de café (figura 41). En este sector afloran calizas margosas nodulares color gris amarillento de la Formación Celendín.

No se observaron procesos de peligros geológicos activos en el área propuesta, sin embargo, circundante a este sector se han identificado deslizamientos antiguos (ver figura 5) que podrían reactivarse por procesos naturales o antrópicos (como la intervención de la ladera para construir la infraestructura del colegio). Es preciso mencionar que de no tomar las medidas de prevención y estabilidad apropiadas para la construcción de infraestructura y prevención de erosión en la ladera, podrían generarse eventos geodinámicos en este sector en el futuro.

Figura 40. Ubicación de zona RE-3, de reubicación de colegios propuesta por pobladores y funcionarios de la municipalidad distrital de Santa Rosa.

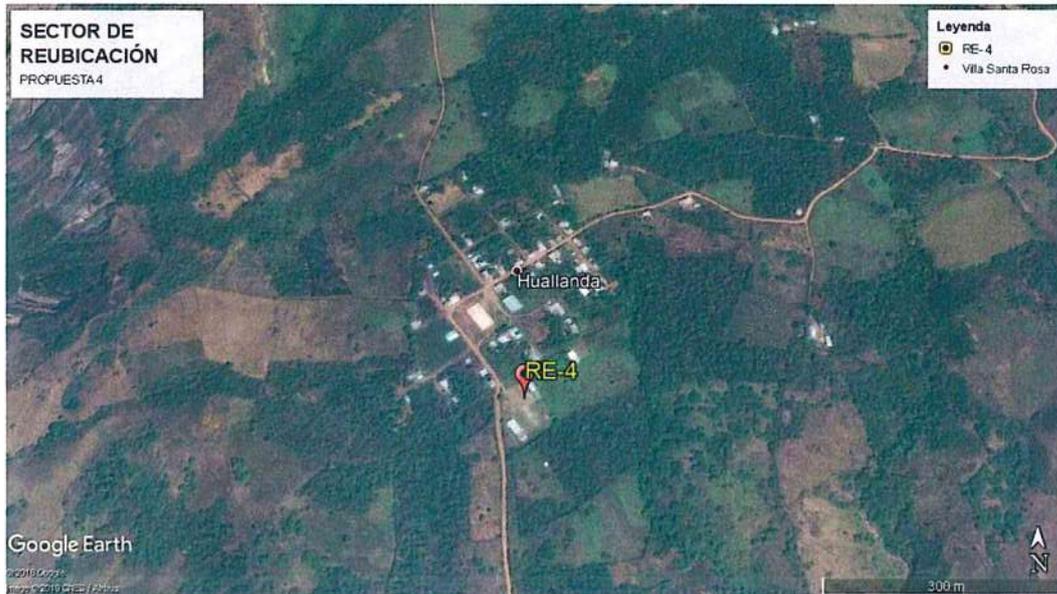
El área se encuentra morfológicamente en zona de colina en rocas sedimentarias, con pendientes moderadas entre 5-15° (figura 43). En este sector se observa un estrato de suelo residual arcilloso, subyaciendo limolitas gris blanquecinas con intercalaciones de areniscas de grano fino de la formación el Milagro.

Figura 42. Ubicación de zona RE-4, de reubicación de colegios propuesta por pobladores y funcionarios de la municipalidad distrital de Santa Rosa.
