DIRECCIÓN DE GEOLOGÍA AMBIENTAL Y RIESGO GEOLÓGICO

Informe Técnico N° A6937

EVALUACIÓN DE DESLIZAMIENTOS DEL CERRO EL CALVARIO - LA ENCAÑADA

Región Cajamarca
Provincia Cajamarca
Distrito La Encañada

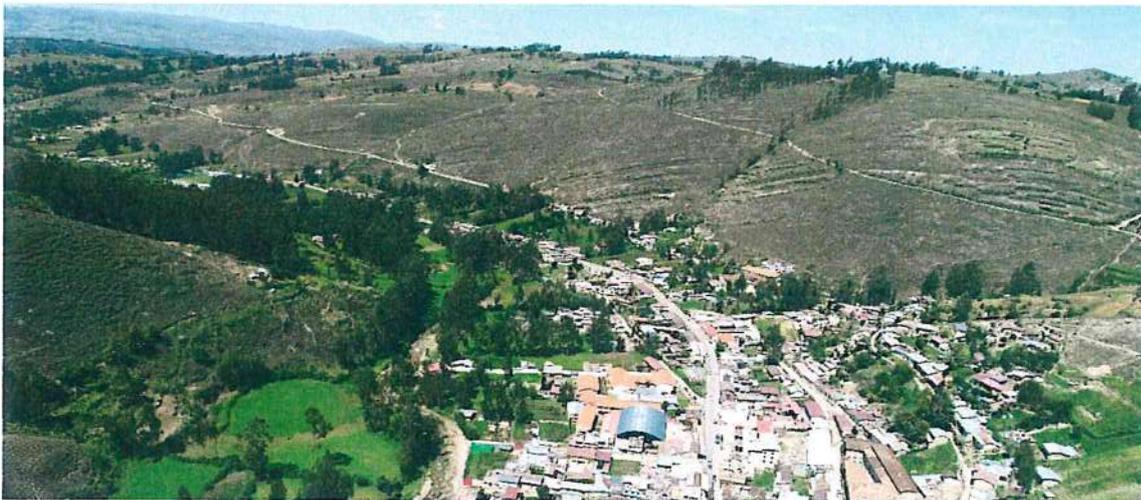
El cerro El Calvario constituye una colina de relieve suave con laderas que promedian los 30° (fotografía 1 y figura 2).

Fotografía 1. Se aprecia el relieve colinado estructural en rocas sedimentarias. Sector sur de La Encañada.
