Informe Técnico N° A6994

EVALUACIÓN DE PELIGROS GEOLÓGICOS DEL SECTOR ANANTINGUA – SHANCAYAN

Región Ancash
Provincia Yungay
Distrito Mancos

ENERO
2020

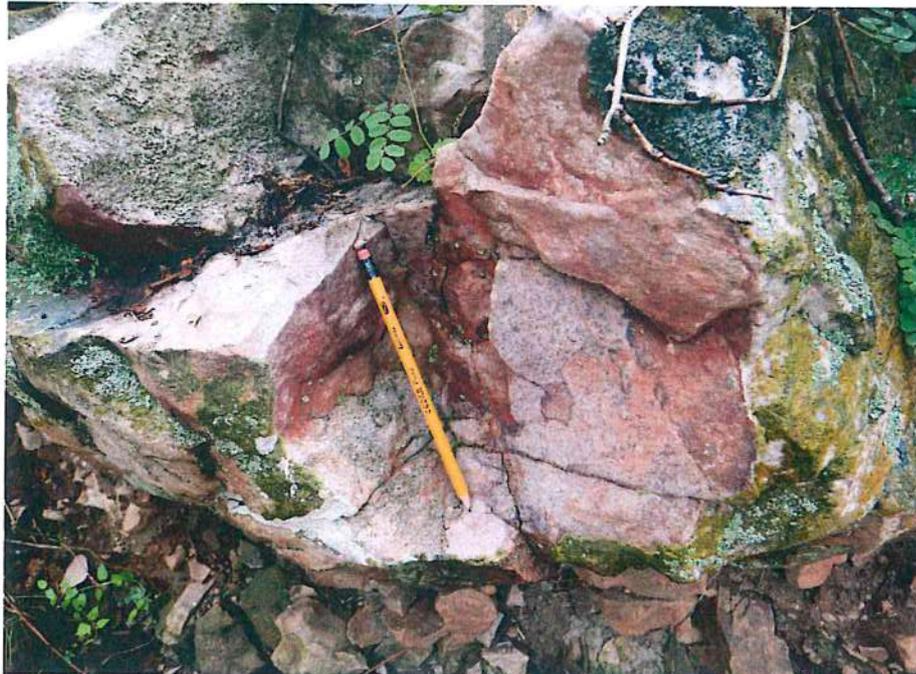
Formación Chimú (Ki-chi): Conformado por centenares de metros de cuarcitas, areniscas y arcillitas, con mantos de carbón (antrasita), sobreyaciendo a la Formación Oyón e infrayaciendo a la Formación Santa, con ligera discordancia. (fotografía 1), comprende dos miembros, el inferior, consiste en areniscas y cuarcitas con intercalaciones de arcillitas, con presencia de mantos de carbón, el miembro superior, está compuesto de capas macizas de cuarcitas blancas-grisáceas, con escasas capas de arcillitas. (fotografía 2) Estas rocas se encuentran ligeramente meteorizadas y moderadamente fracturadas; presenta fracturamiento abierto con desplazamiento milimétrico, lo que permitiría la filtración de agua proveniente de las lluvias y canales de regadío.

Fotografía 1. Se observa afloramiento de cuarcitas de coloración rojiza, esta se ubica en las siguientes coordenadas UTM 8779973 N, 205411 E, con una cota de 2671m.s.n.m

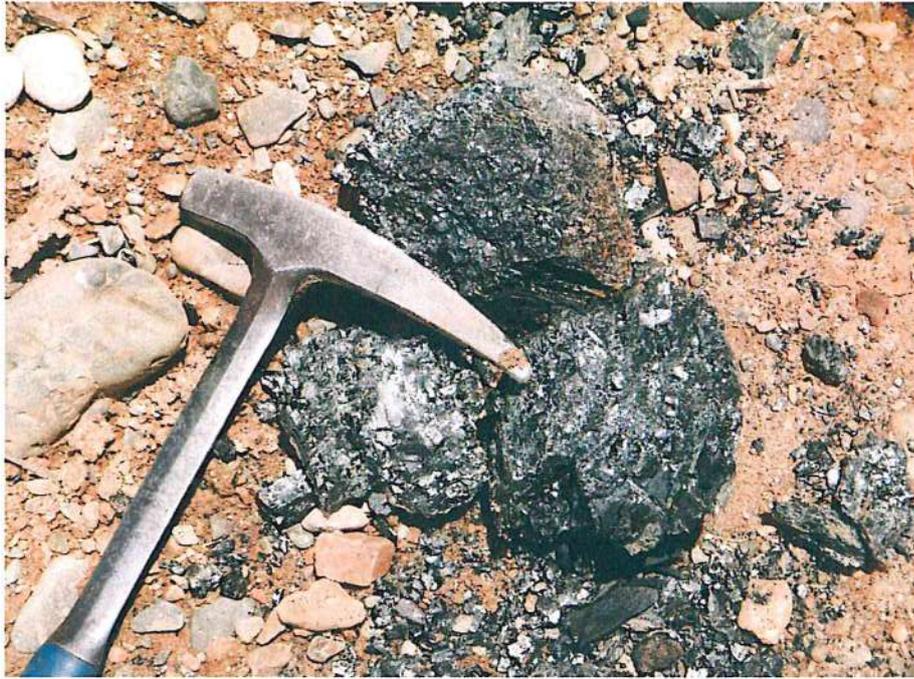
Fotografía 2. Se observa fragmentos de carbón, en parte de la zona evaluada.

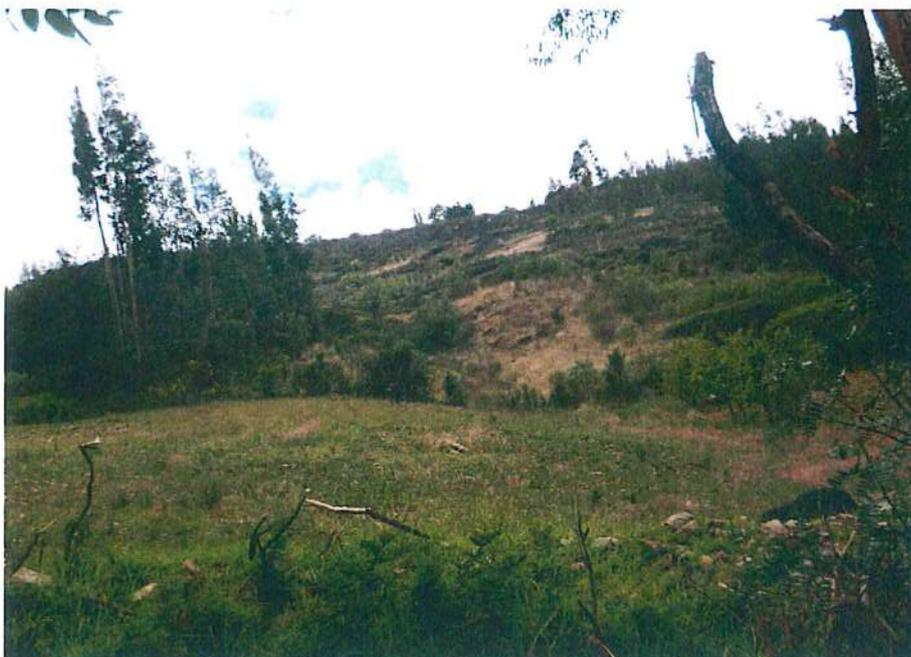
Fotografía 3. Vista con dirección NE, en donde se observa montañas de rocas sedimentarias, estas se ubican en la cabecera de la zona evaluada.

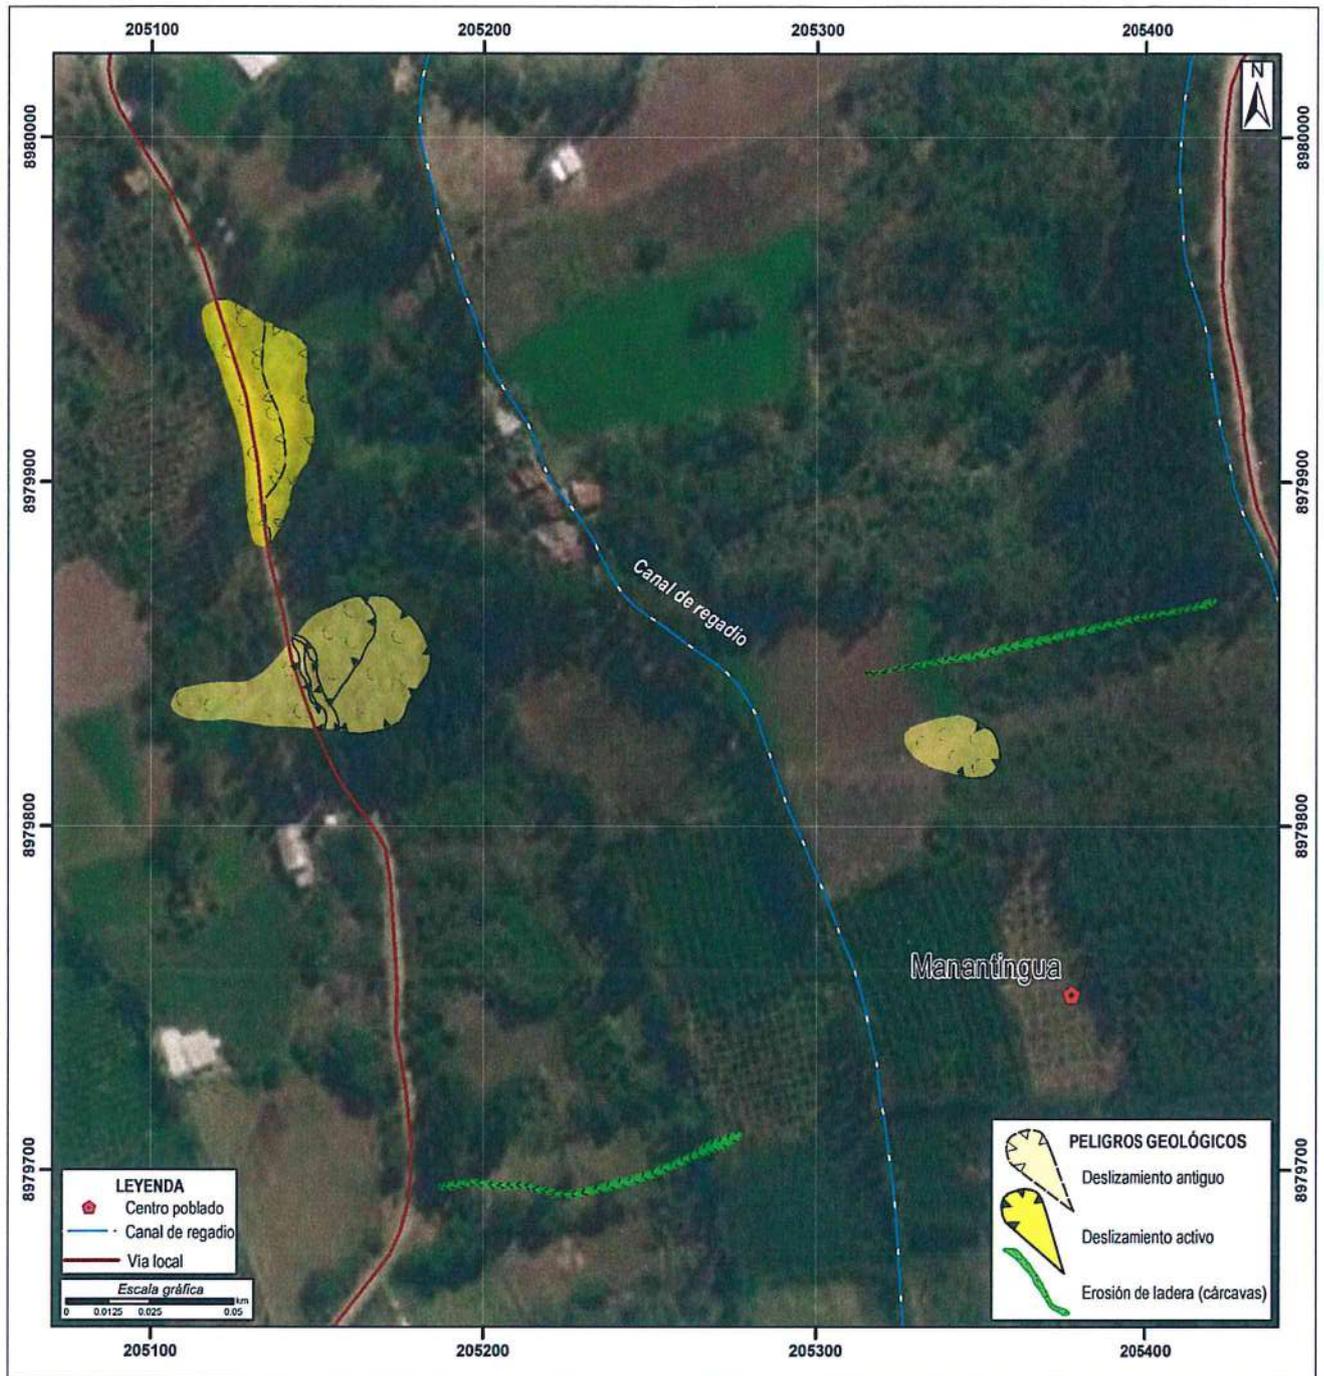
Figura 17. Mapa de movimientos en masa del sector de Anantigua - Shancayan

En el sector Anantigua – Shancayan. en la margen derecha del río Santa, se identificó por medio de trabajos de campo y la interpretación de imágenes satelitales, la presencia de deslizamientos de tipo rotacional antiguos y recientes, así como la generación de erosión de laderas (cárcavas). (figura 17).

1. El deslizamiento de Anantigua – Shancayan esta en proceso de reactivación, lo cual se manifiesta con la presencia de agrietamientos y formación de nuevas escarpas, que produce irregularidades en la carretera Anantigua - Pumararra.
