BOLETÍN N° 28
Serie C: Geodinámica e Ingeniería
Geológica

ESTUDIO DE RIESGOS GEOLÓGICOS
DEL PERÚ
FRANJA N° 3

Por:
Dirección de Geología Ambiental

Lima - Perú
Agosto - 2003

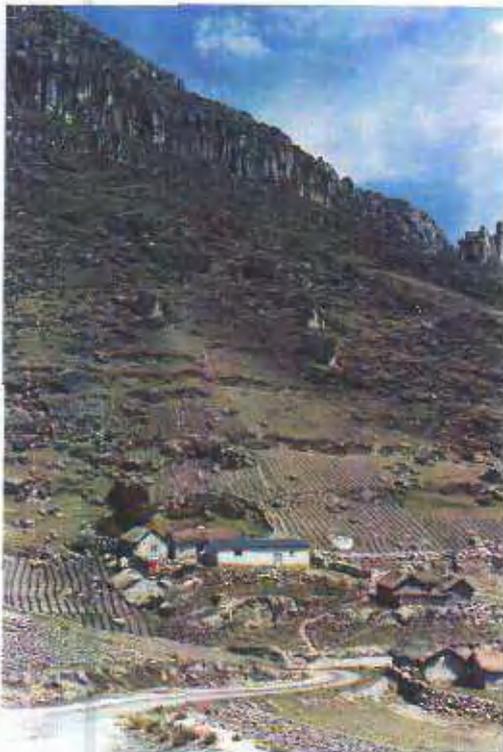
Foto N° 21 Caída de rocas en el cerro Pichajani, carretera Corani-Isivilla (Dist. Corani, Prov. Carabaya, Puno).

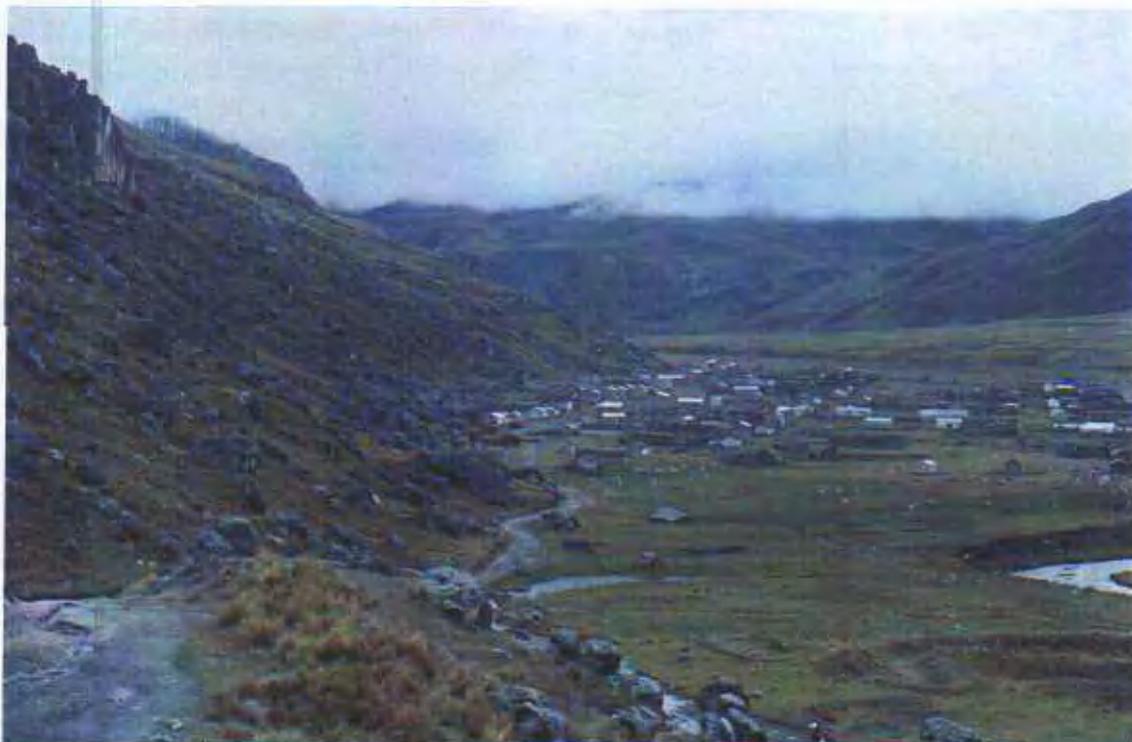
Foto N° 22 Caída de rocas en el sector de Aymañana, carretera Maña-Acanchara (Dist. Corani, Prov. Carabaya, Puno).

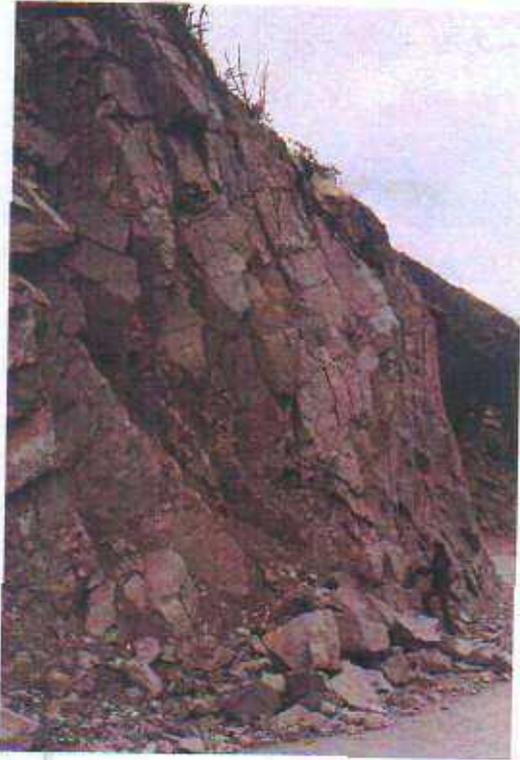
Foto N° 23 Caída de rocas en el sector de Ollanchi, carretera Huarochiri-Langa.

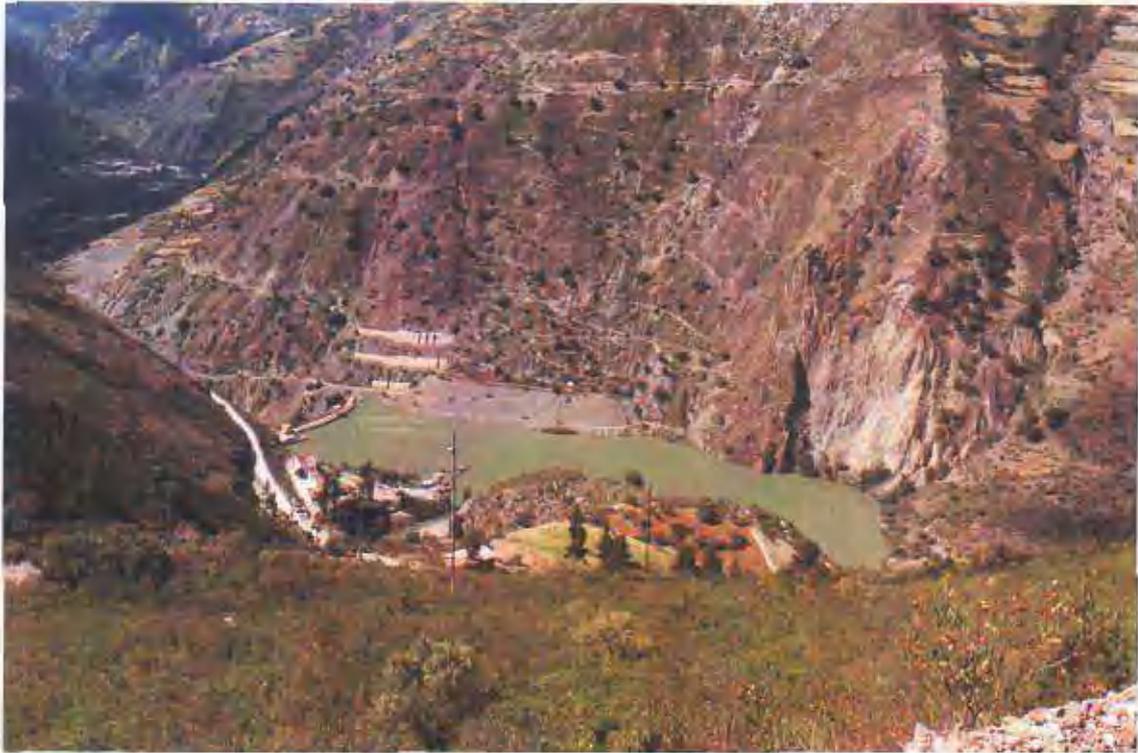
Foto N° 25 Vista de la presa de Tablachaca (Tayacaja, Huancavelica). En la margen derecha del río Mantaro se observan derrumbes, que podrían afectar al embalse.

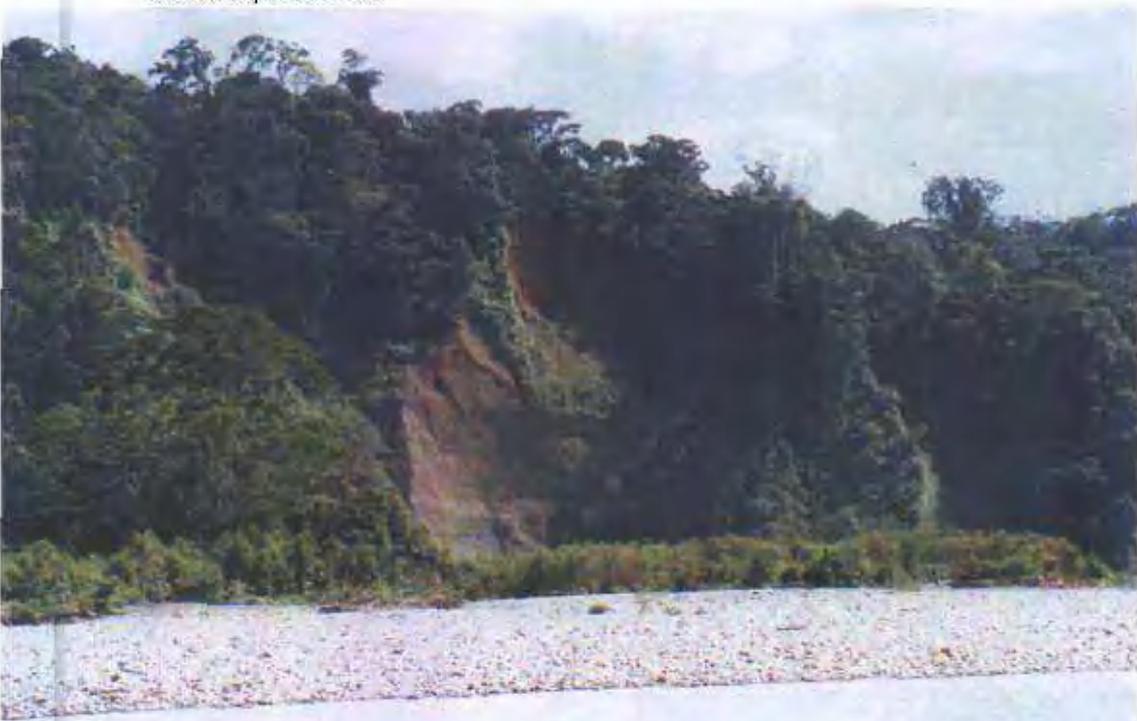
Foto N° 32 Derrumbes en la margen izquierda del río Inambari por erosión fluvial (Madre de Dios).

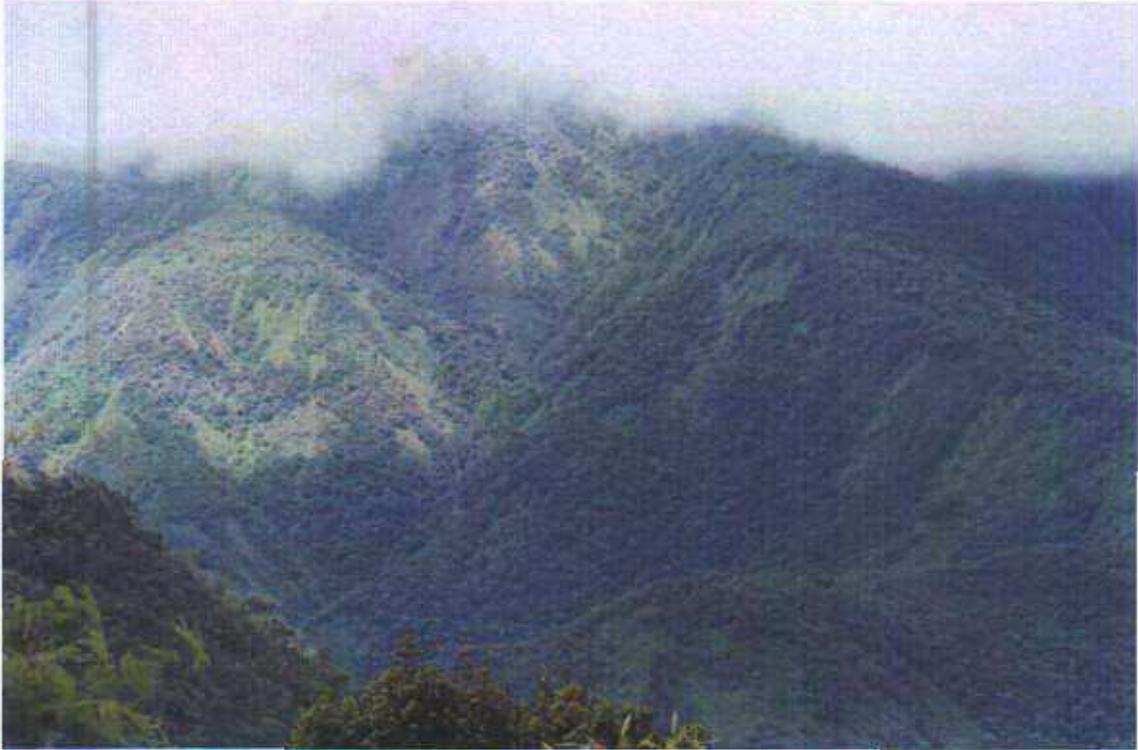
Foto N° 33 Zona de derrumbes antiguos (presencia de cicatrices) en el cerro Tatamara, margen izquierda del río Blanco (San Gabán - Puno).

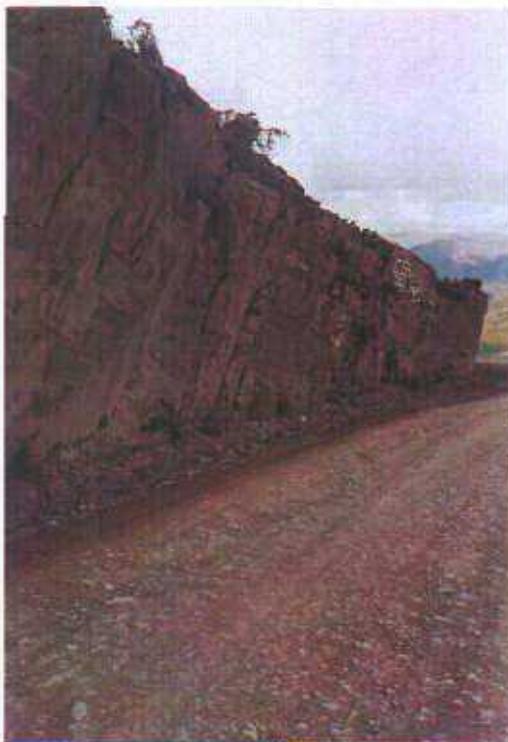
Foto N° 34 Vuelco de rocas en el cerro Chancaray, carretera Ñahuinpuquio-Pampas, km 54.

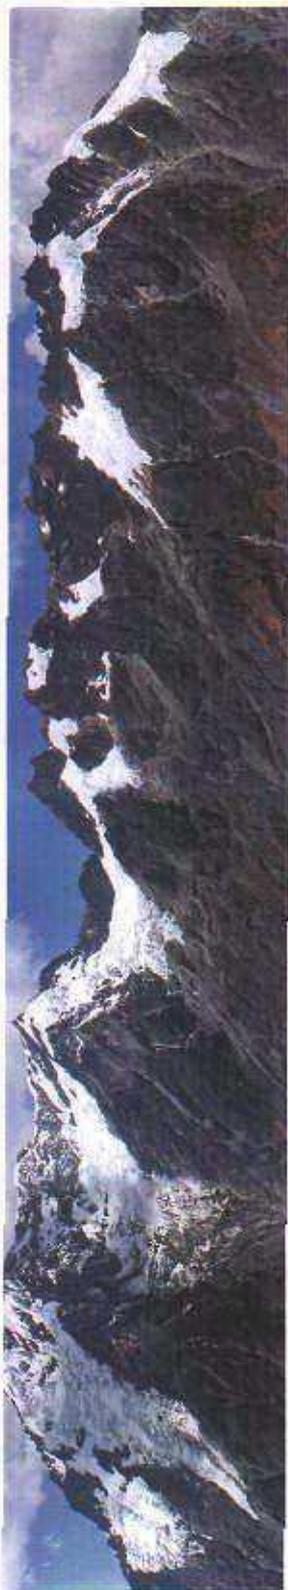
Foto N° 36 Vista de los nevados de Palcay (Cordillera de Vilcabamba), se observan glaciares colgados. Peligro de aludes o avalanchas que pueden comprometer a la C.H. de Machu Picchu.

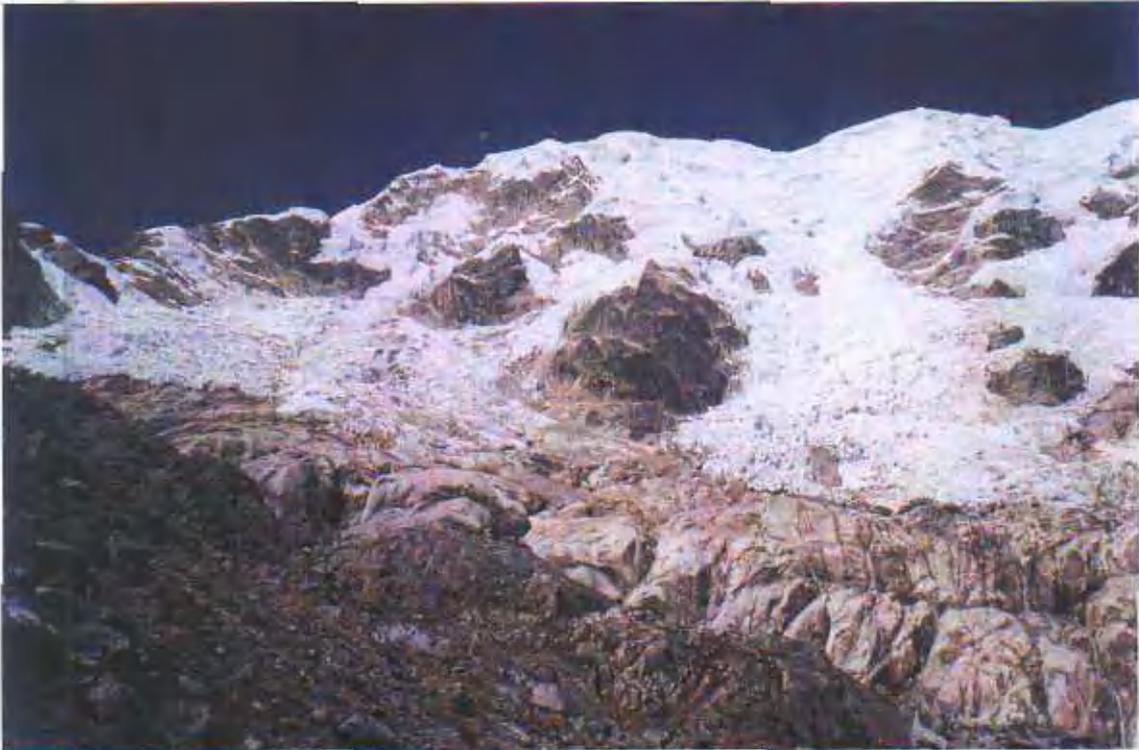
Foto N° 37 Nevado Salcantay en la Cordillera de Vilcabamba. Obsérvese los glaciares colgados que pueden provocar aludes y afectar la C.H. de Machu Picchu.

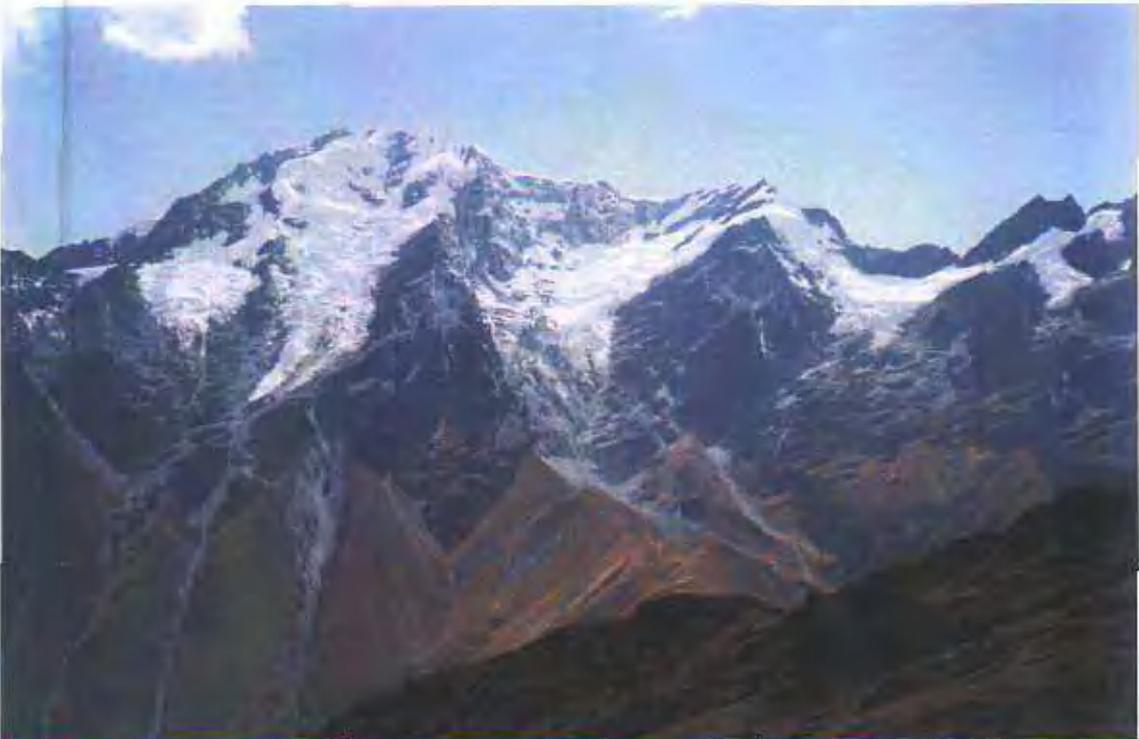
Foto N° 38 Nevado Palcay, donde se distinguen glaciares colgados críticos, sobre morrenas poco consolidadas, que pueden provocar aludes y aluviones.

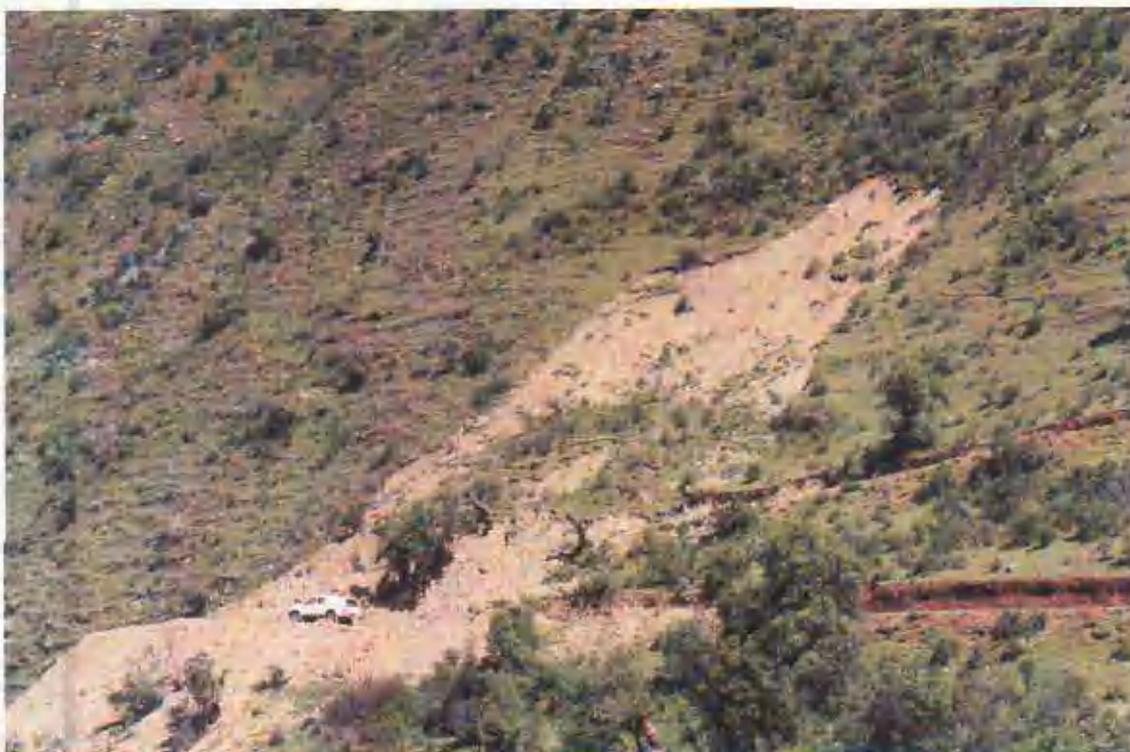
Foto N°41 Deslizamiento en el sector de Quebrada Anjojahua (Cotabambas-Cusco), que afecta tramo de trocha carrozable que conduce a poblado de Chacaro.

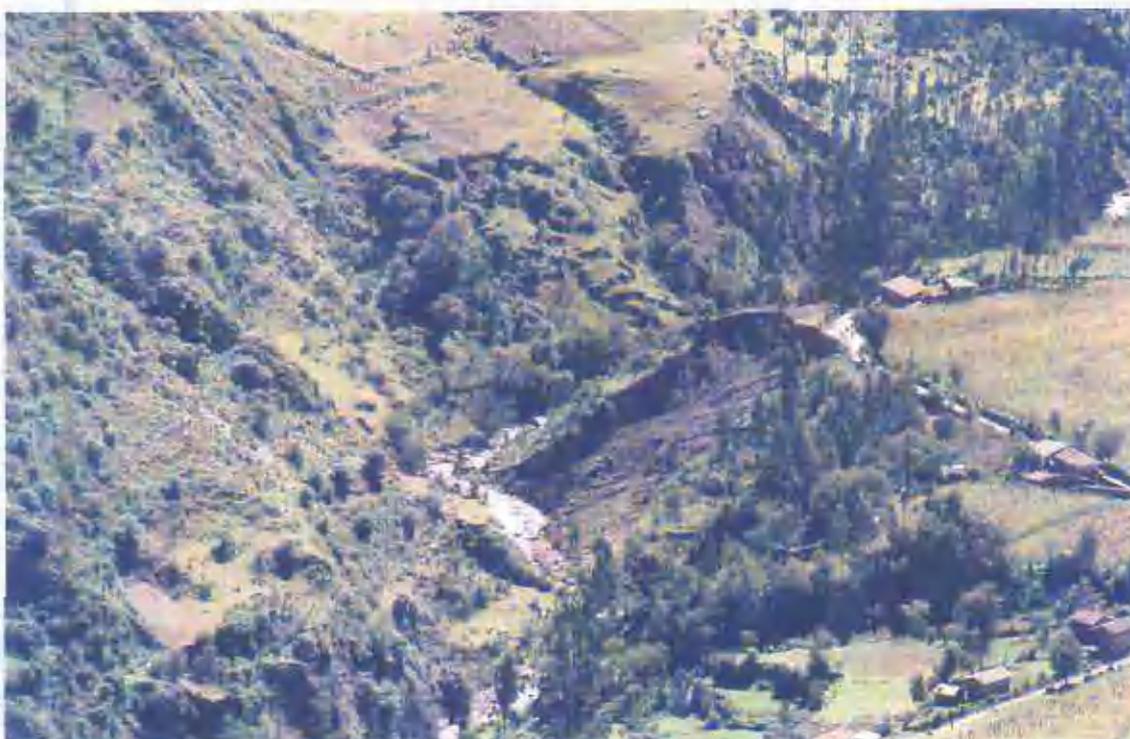
Foto N°42 Deslizamiento en el sector de Labrampata, que muestra una zona de arranque circular; compromete carretera Acomayo-Acos (Cusco) y terrenos de cultivo. Probablemente represó temporalmente el río Acomayo.

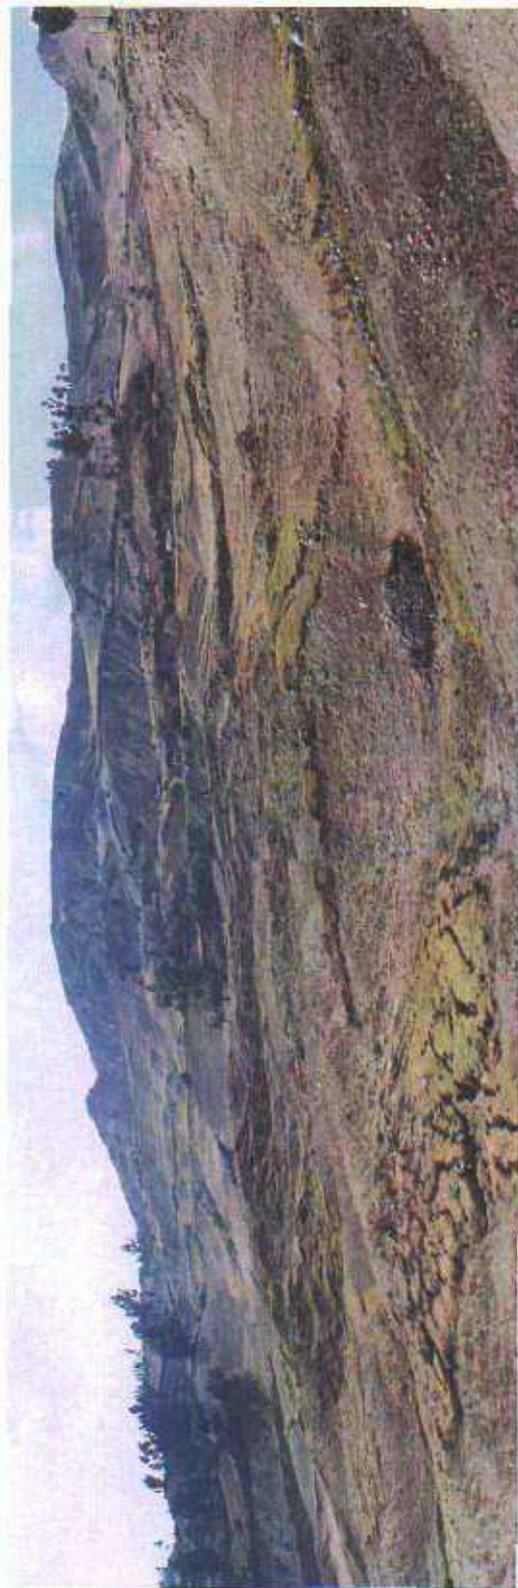
Foto N° 43 Deslizamiento activo de Rancho (Ayacucho), que afecta vía Libertadores Huari (km 322).

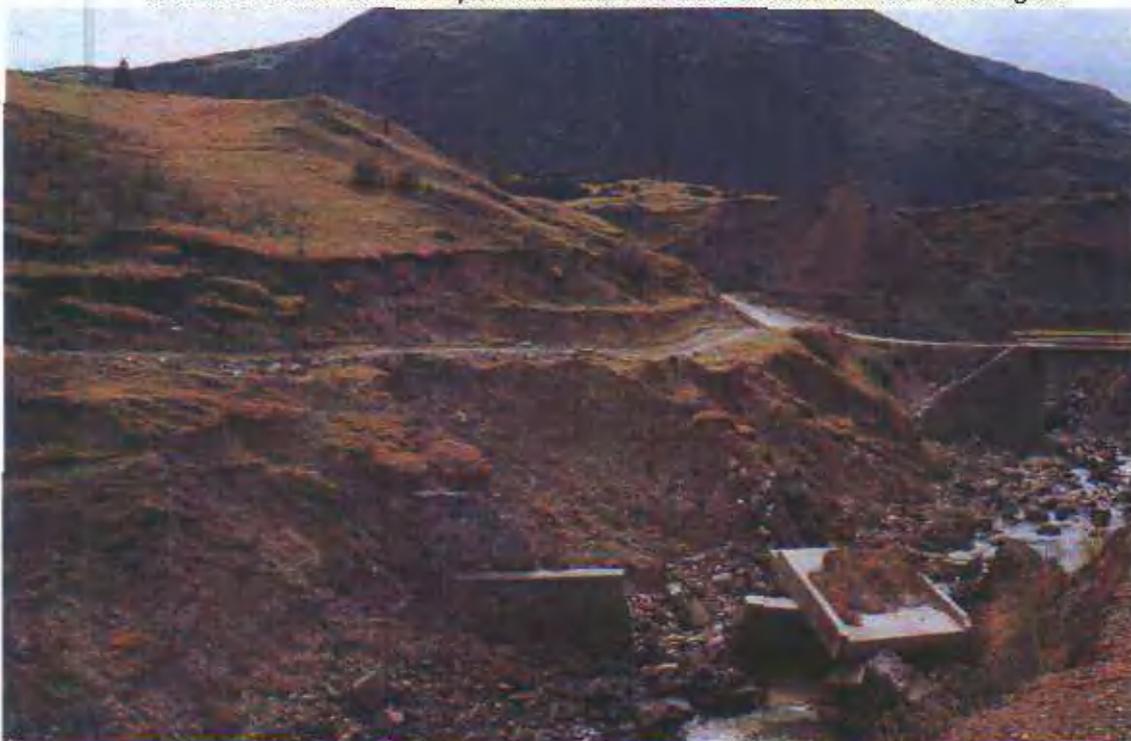
Foto N° 47 Pie de los deslizamientos en el sector de Tucsipampa (Huancavelica), que está afectando a puentes vehiculares y carretera Lircay-Huachocolpa.

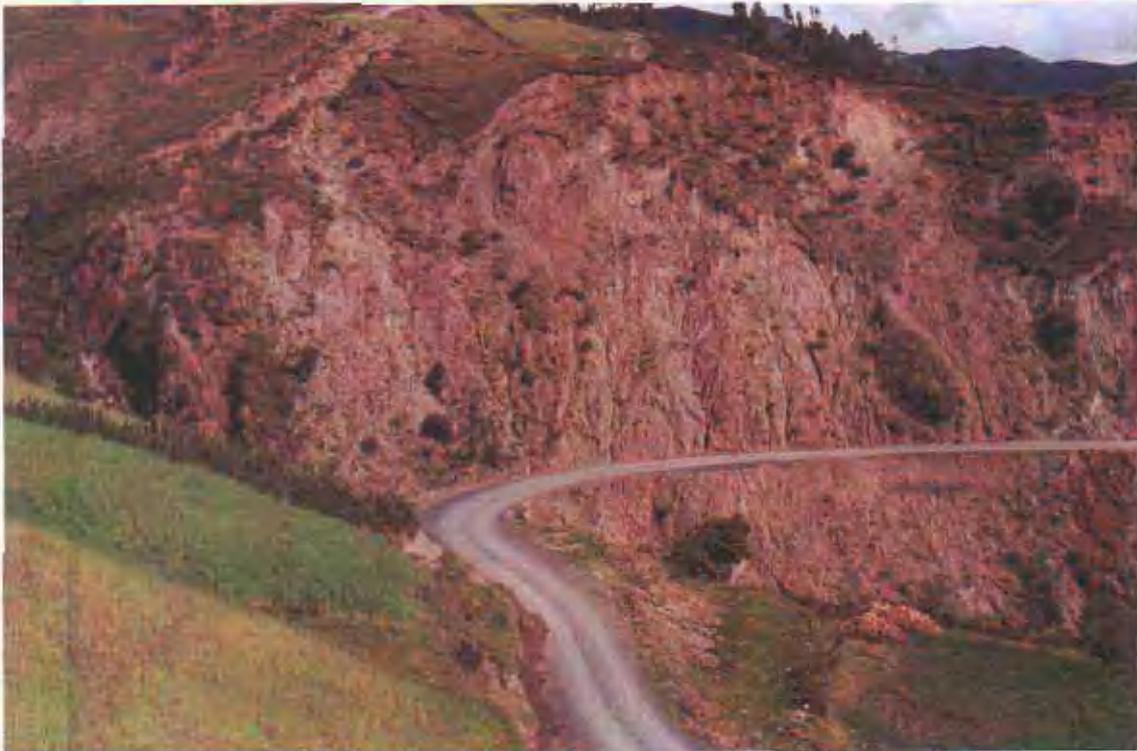
Foto N° 48 Deslizamiento traslacional que afecta carretera Tócas-Paucarbamba, sector de Huaribambilla, (Dist. Paucarbamba, Prov. de Churcampa, Huancavelica)

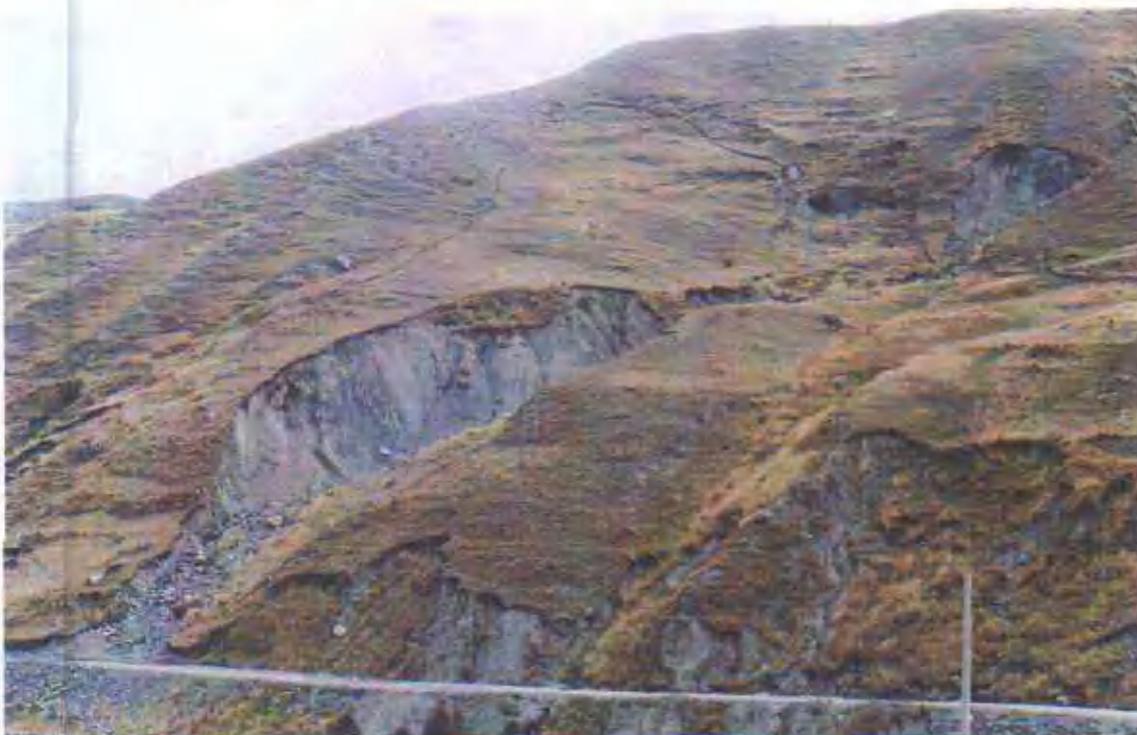
Foto N° 49 Deslizamiento de Pallancoyoc, sector de Pampacancha, (Dist. Ocongate, Quispicanchis, Cusco). Se observa el salto reciente en la parte superior.

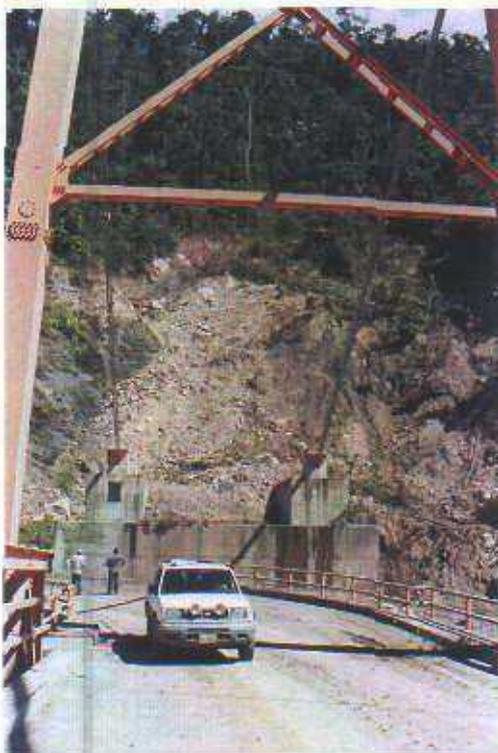
Foto N° 50 Deslizamiento en la margen izquierda del río Chaspa, puede afectar estribo izquierdo del puente Otorongo, en el sector Puerto Leguía (distrito San Gabán, Puno)

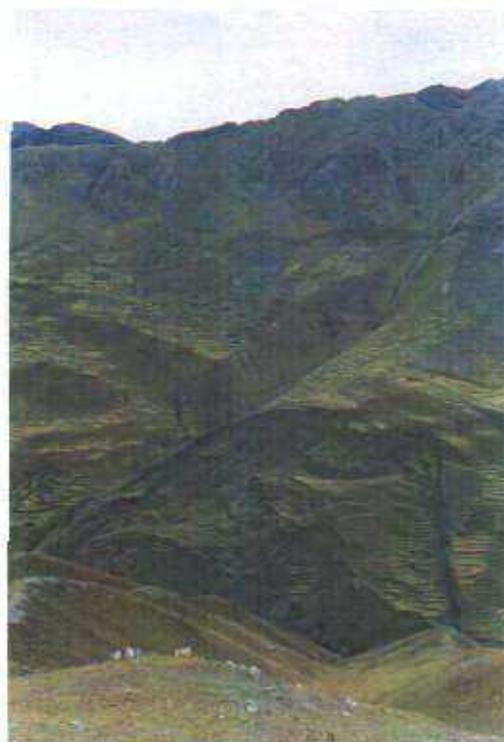
Foto N° 51 Deslizamiento antiguo de Huatamarca (Dist. Coasa, Prov. Carabaya, Puno). Deslizamiento de gran magnitud con reactivaciones al pie del mismo.

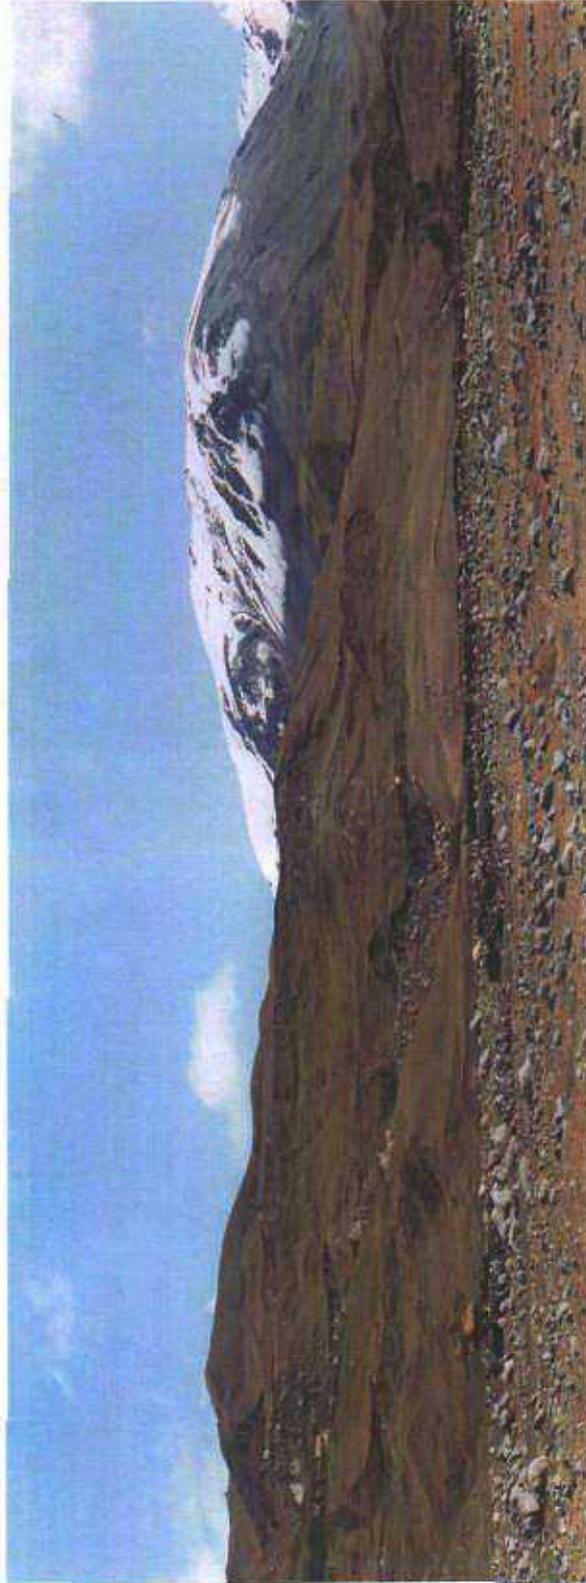
Foto N° 52 Deslizamiento en Yanacullpa, en la margen derecha del río Chimboya. Sector de afianzamiento hídrico de la C. H. de San Gabán.

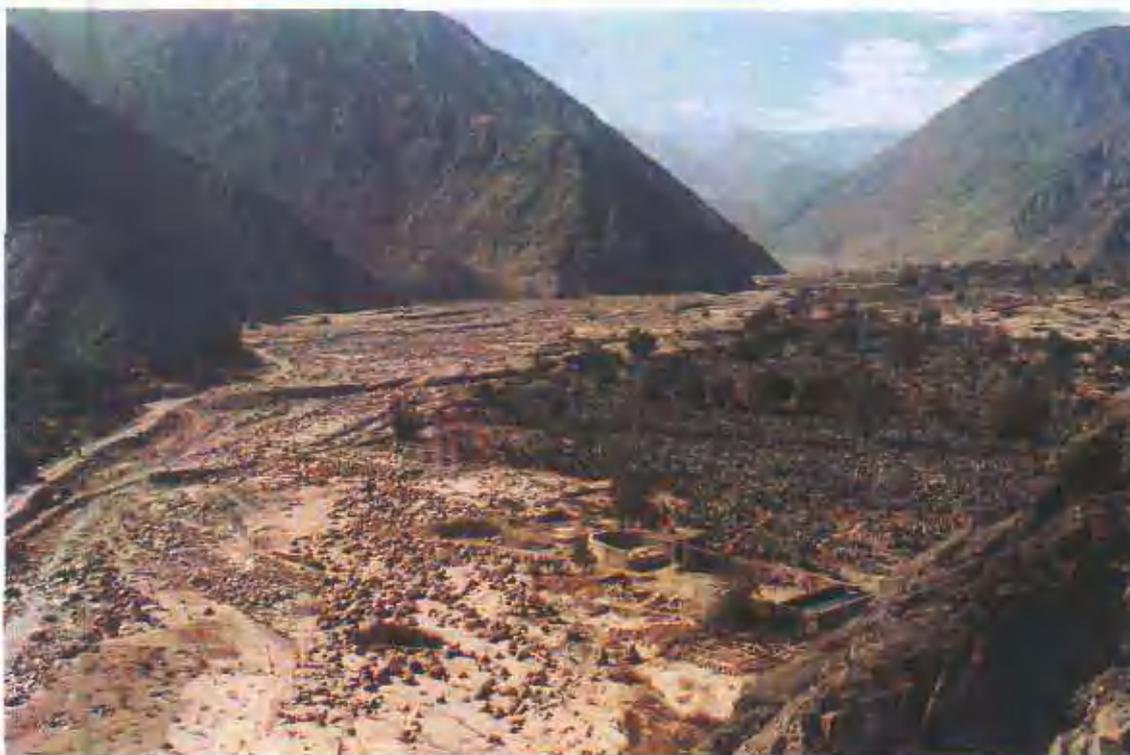
Foto N° 53 Huayco en la quebrada Cuculí-Chilca que afecta viviendas, terrenos de cultivo y tramo de carretera Cuculí-Piedra Grande (Dist. de Mariatana, Prov. de Huarochirí, Lima).

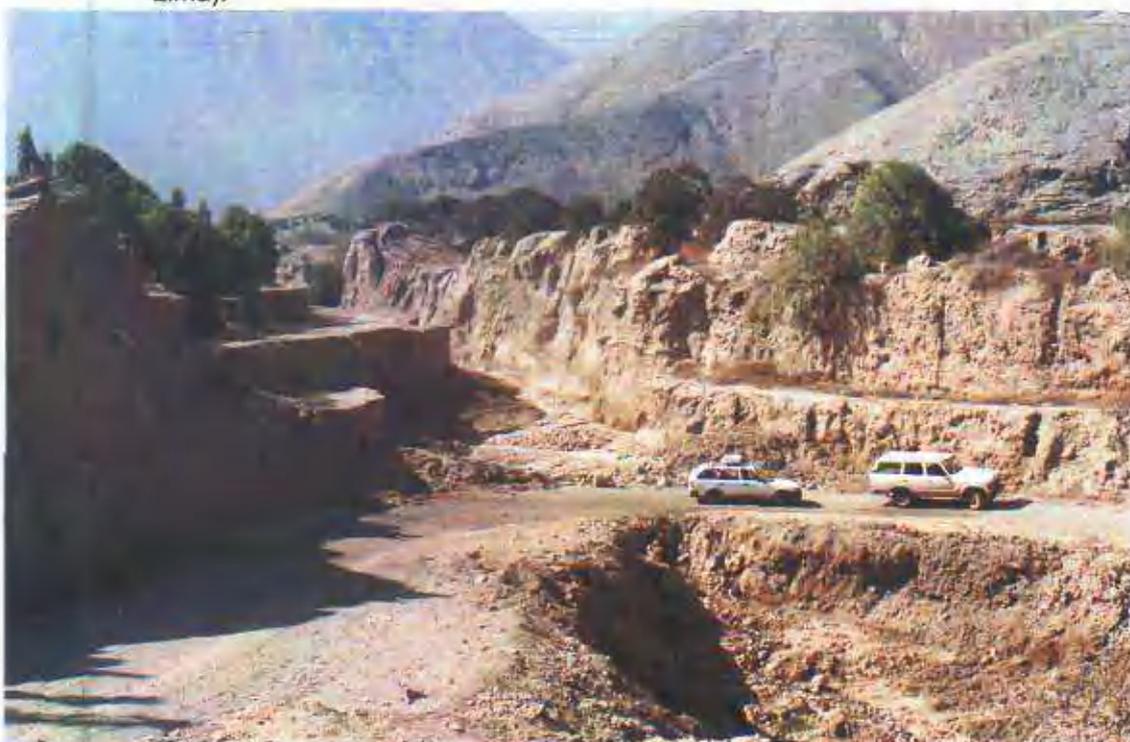
Foto N° 54 Huayco excepcional en la quebrada Jacaya que afecta carretera Cañete-Lunahuaná (distrito de Pacarán, Cañete-Lima).

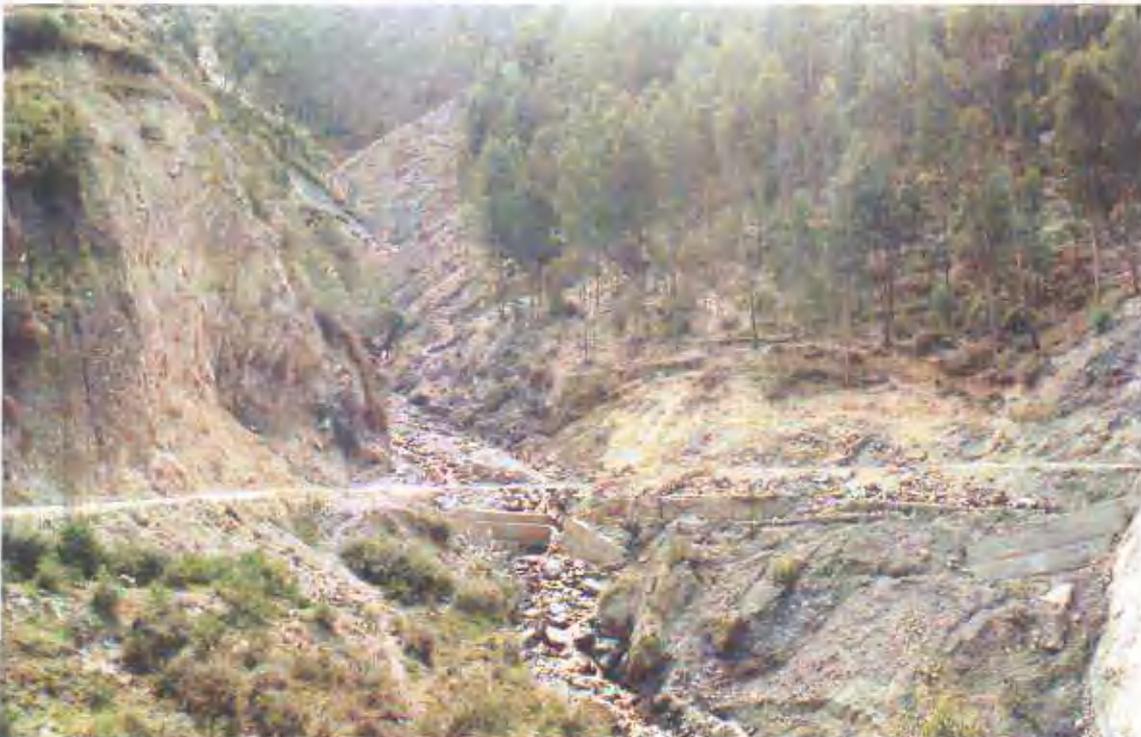
Foto N° 56 Huayco que ocurre periódicamente en la quebrada Mulalullapacana, afecta la vía Paucartambo-Colquepata.

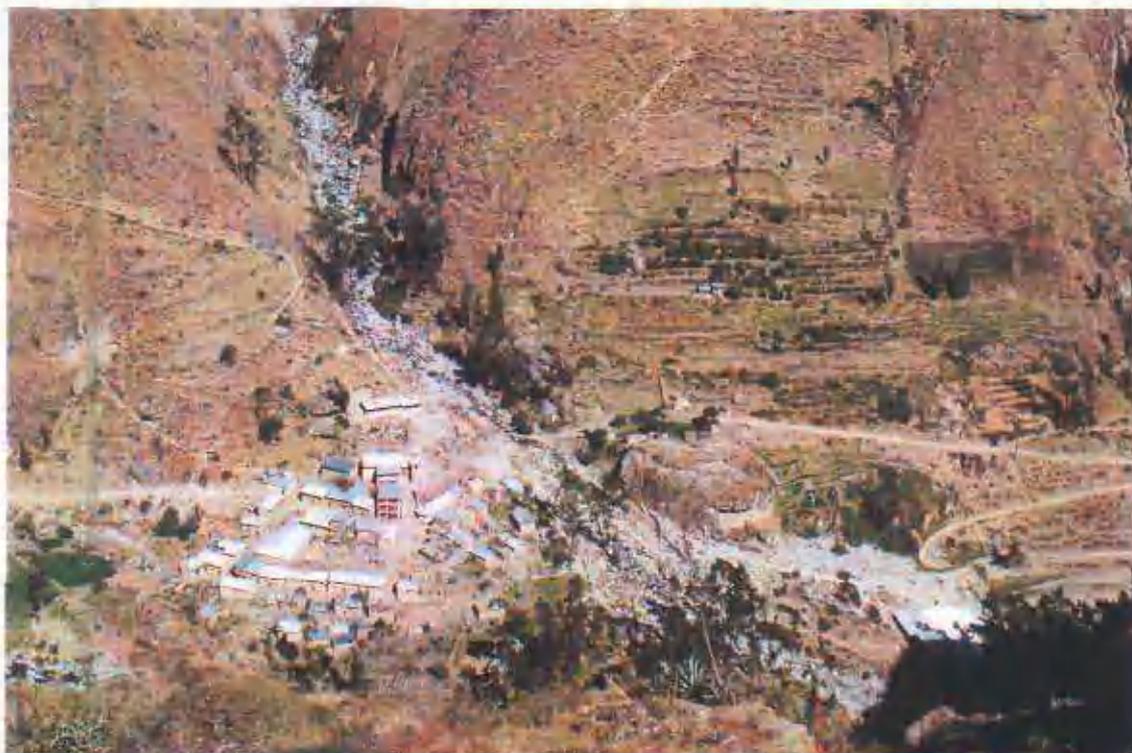
Foto N° 57 Huayco en la quebrada Huayllanca (poblado de Tana, Dist. de Hongos, Prov. Yauyos), en 1998 afectó centro educativo y plataforma deportiva.

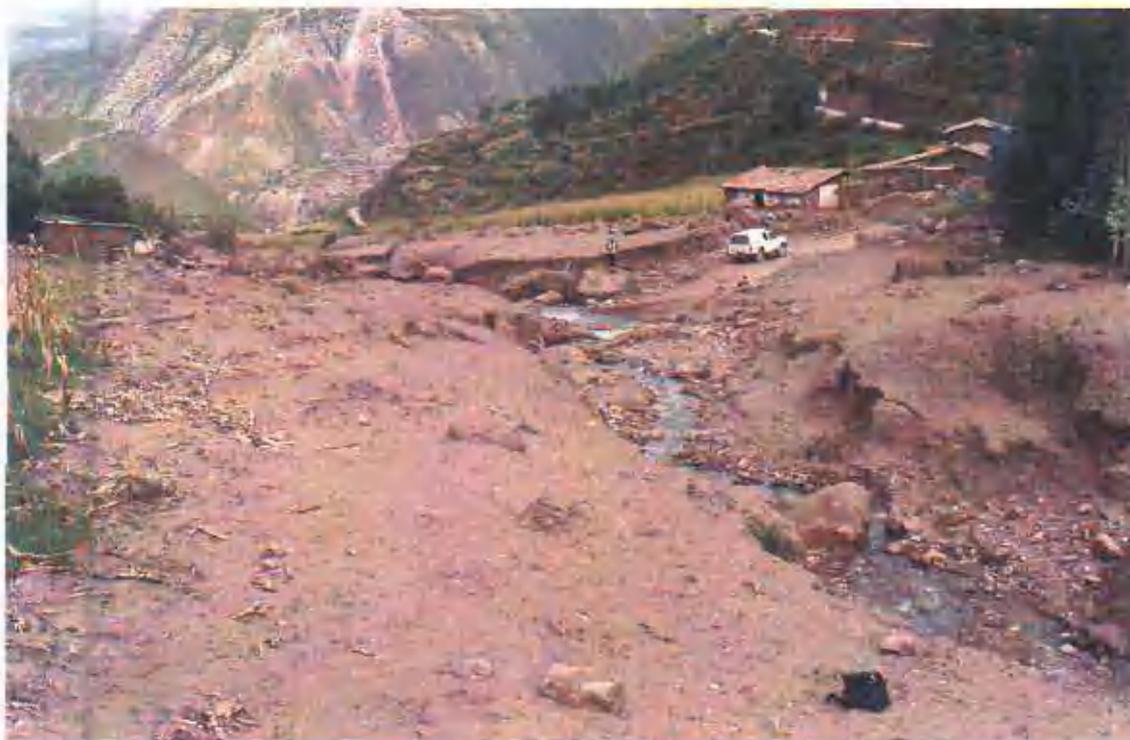
Foto N° 58 Huayco en la quebrada Sierra Bella (Prov. Paucartambo-Cusco), que ocurrió el 21 de marzo de 2002, afectando terrenos de cultivo del sector, así como tres desarrollos de la carretera vía Cusco-Paucartambo y 4 viviendas.

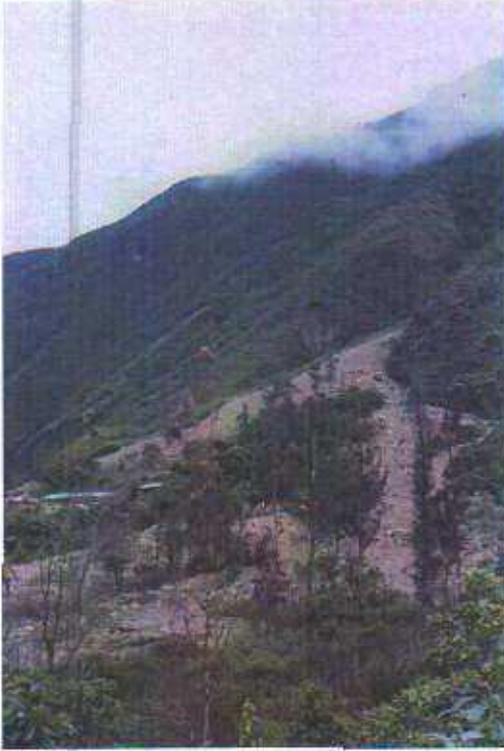
Foto N° 59 Derrumbe-flujo en el poblado de Chile Chile (Quispicanchis-Cusco), que afectó viviendas y terrenos de cultivo en 1998.

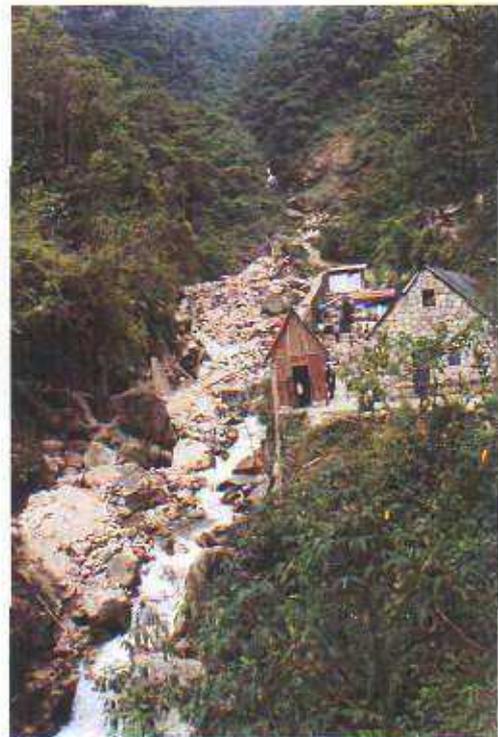
Foto N° 60 Huayco de la quebrada Aguas Calientes (Machu Picchu-Cusco), que en 1996 afectó la infraestructura de los baños termales, la vía férrea y el poblado de Aguas Calientes.

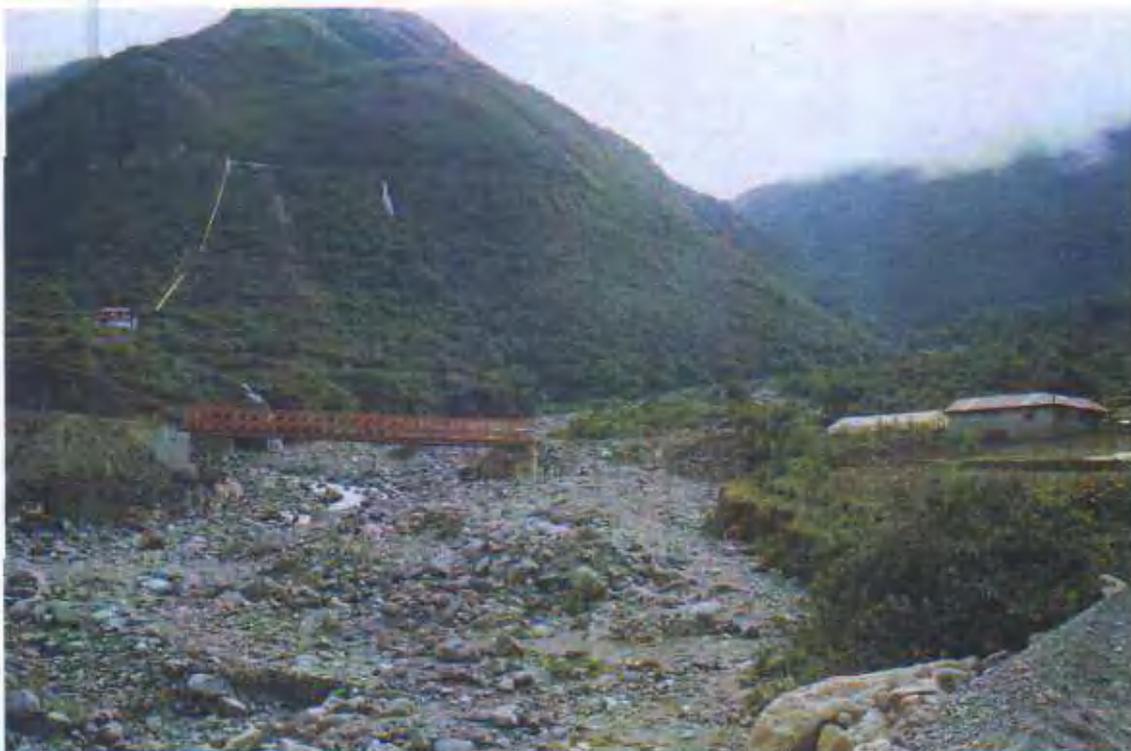
Foto N° 61 Huayco en el río Araza, afectó el puente Armacho de la carretera Quincemil-Marcapata (Carretera Interoceánica Asís-Cusco), Quispicanchis-Cusco.

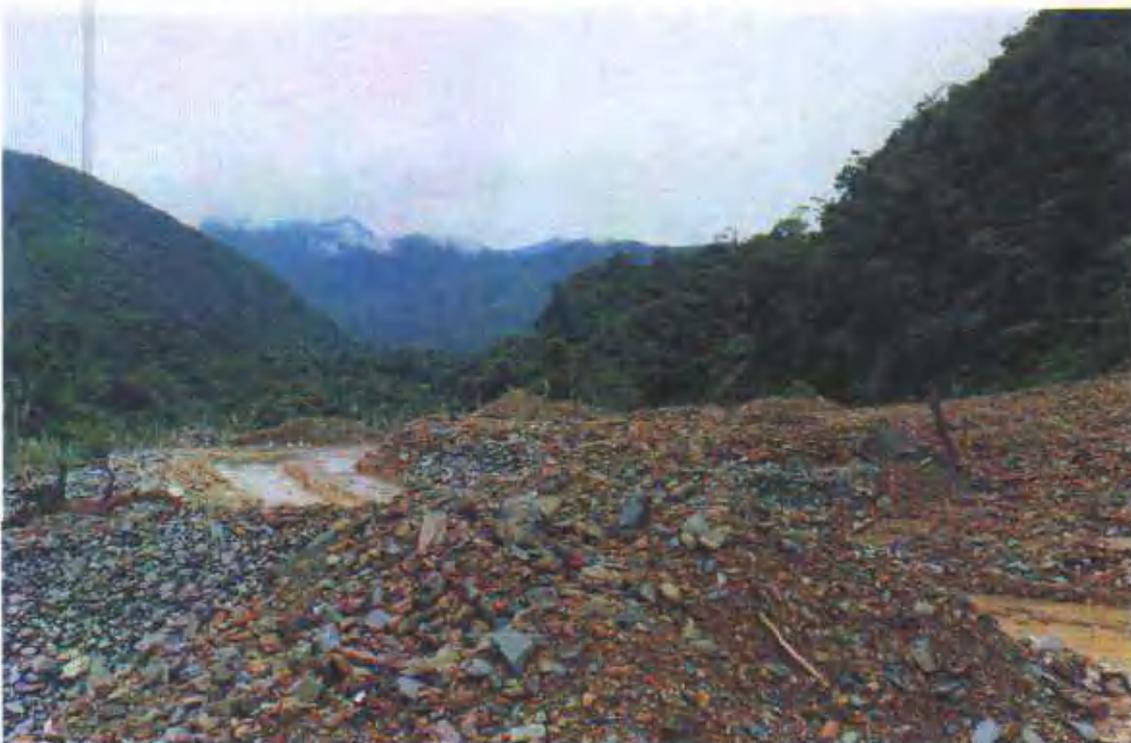
Foto N° 62 Huayco en la quebrada Llocllamayo, carretera San Gabán - Puente Otorongo (Carretera Interoceánica Asís - Puno).

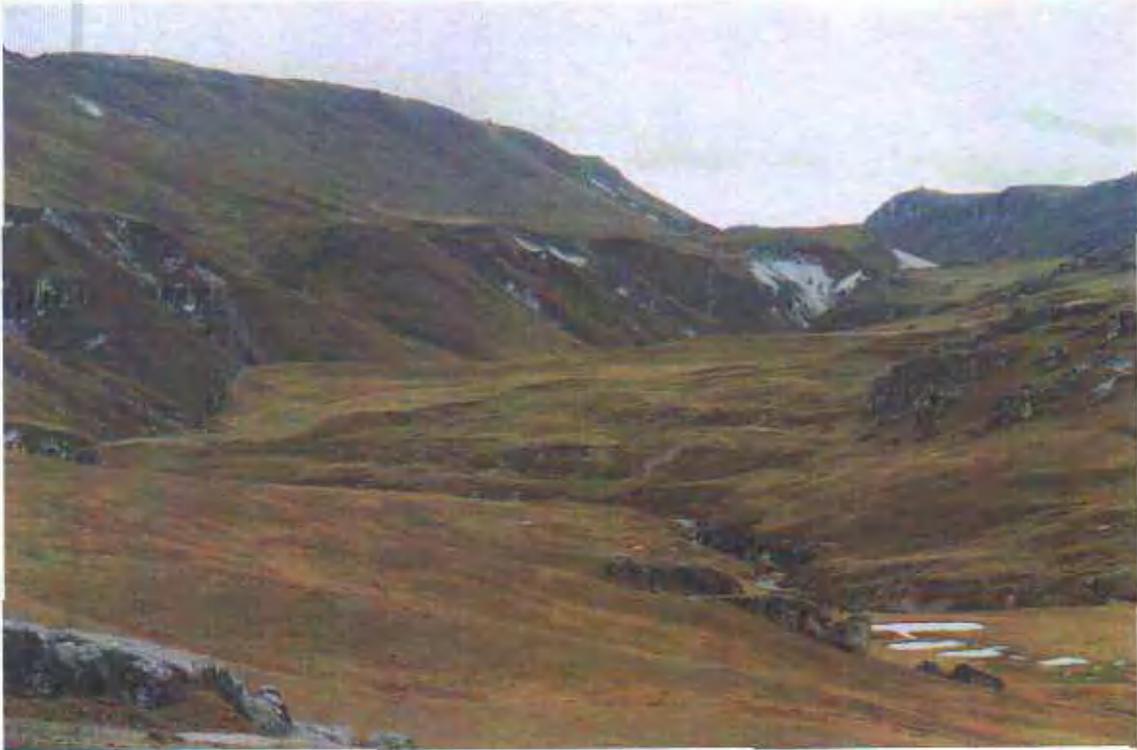
Foto N° 63 Reptación de suelos en el sector Chaltumpe (Dist. Corani, Prov. Carabaya, Puno), que afecta terrenos de cultivos en la margen izquierda del río Jarampa.

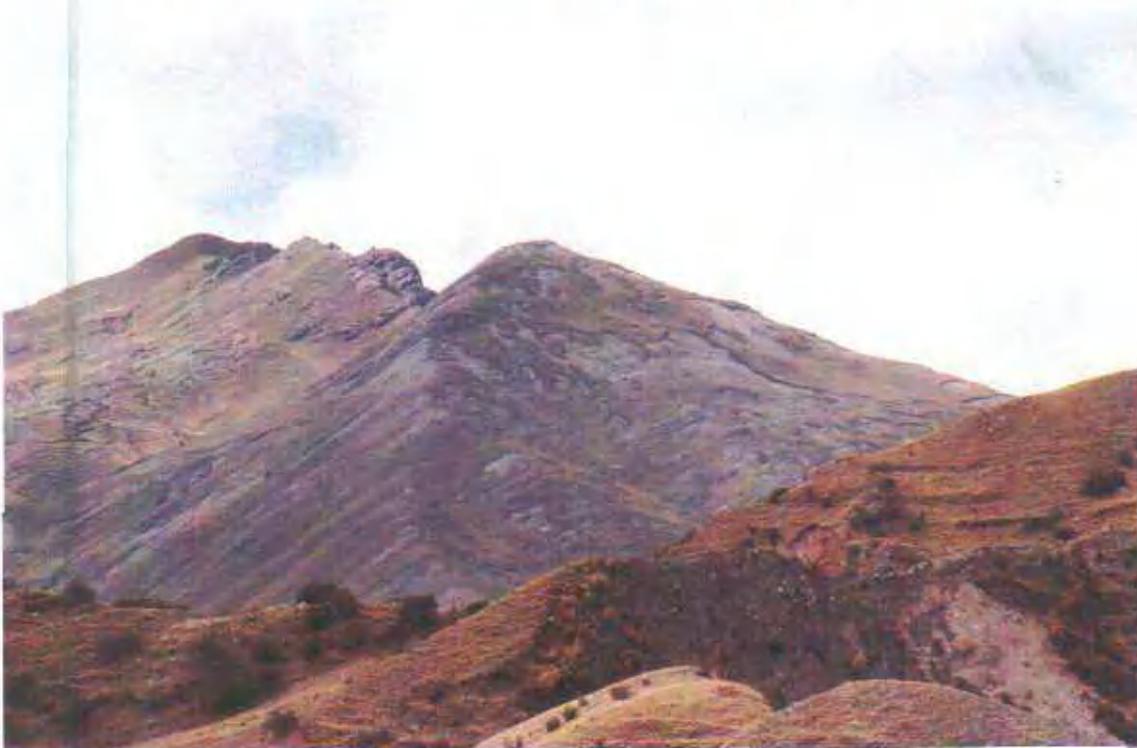
Foto N° 64 Ladera del cerro Pisco Orjo, constituida por una delgada cobertura superficial afectada por reptación de suelos, que afecta pastizales.
