BOLETÍN N° 28
Serie C: Geodinámica e Ingeniería
Geológica

ESTUDIO DE RIESGOS GEOLÓGICOS
DEL PERÚ
FRANJA N° 3

Por:
Dirección de Geología Ambiental

Lima - Perú
Agosto - 2003

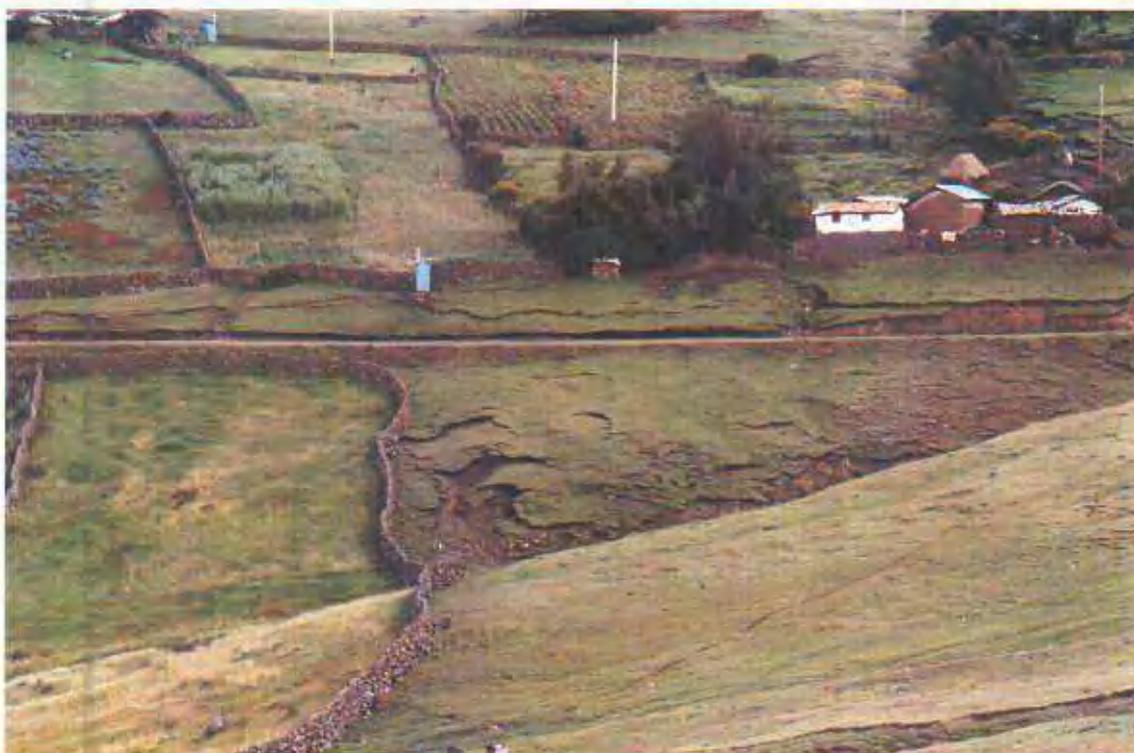
Foto N° 65 Reptación de suelos en el sector de Huayanay (carretera Huancavelica-Palca), que afecta terrenos de cultivo, pastizales y tramo de carretera.

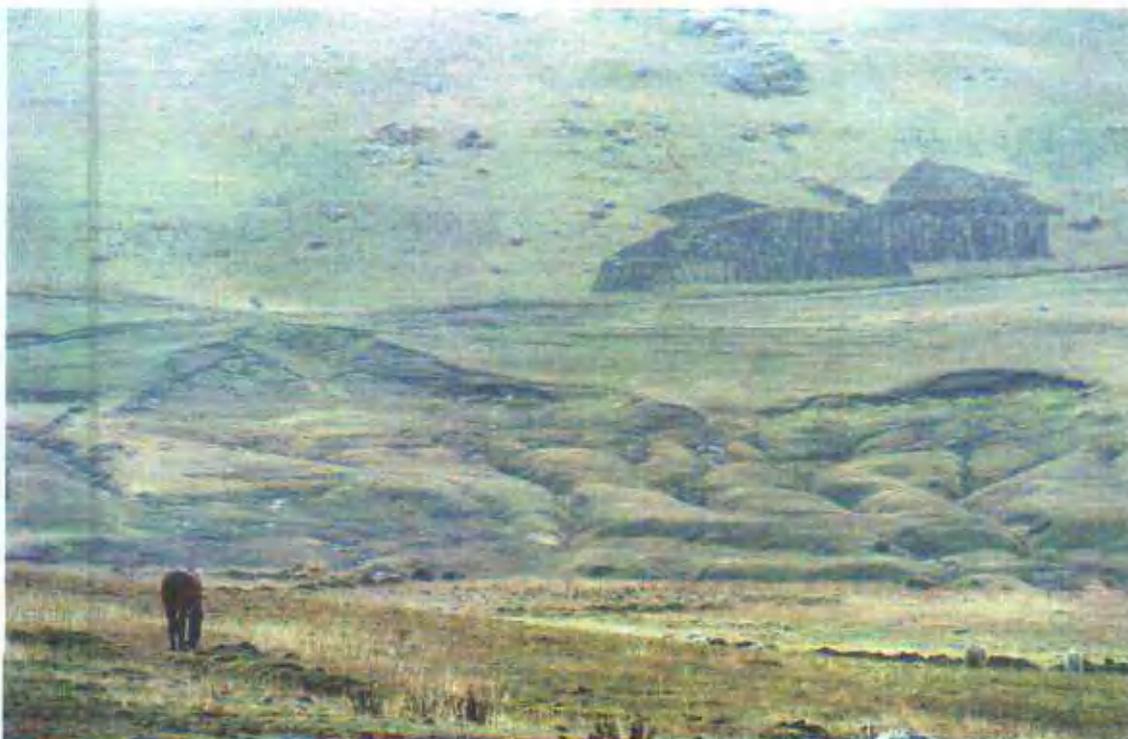
Foto N° 66 Reptación de suelos en el sector de Chaupiloma , cerca a Ituata (Carabaya-Puno).

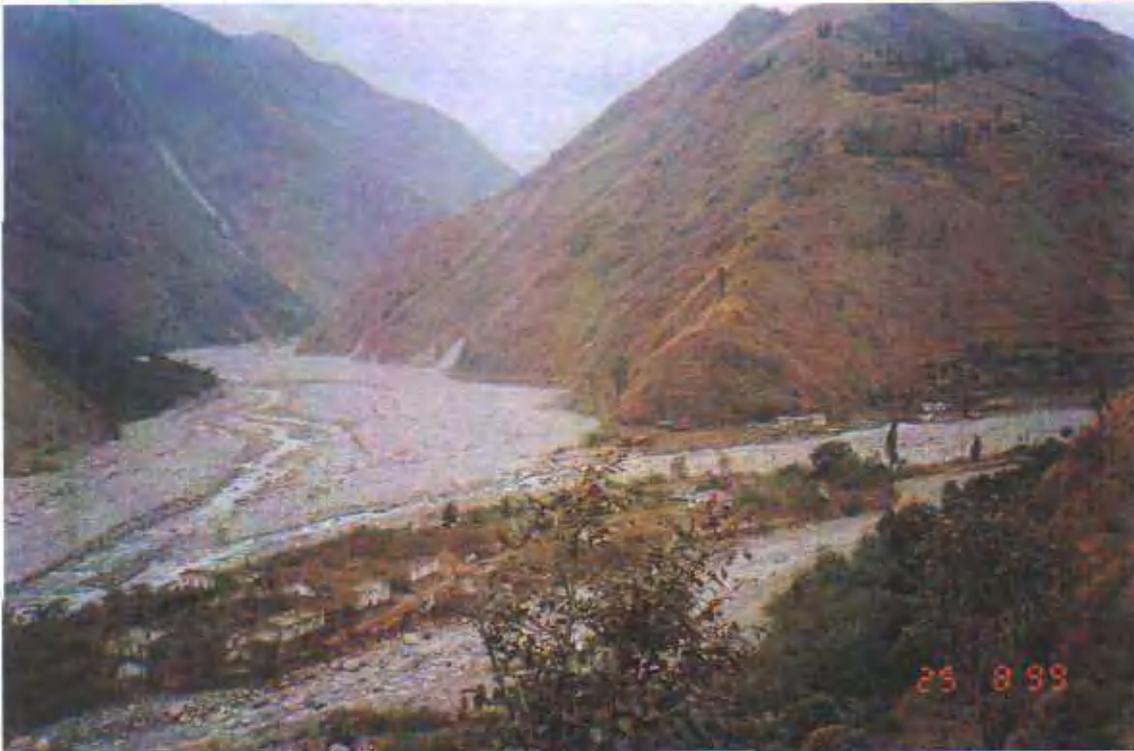
Foto N° 67 Aluvión de Santa Teresa (Cusco).

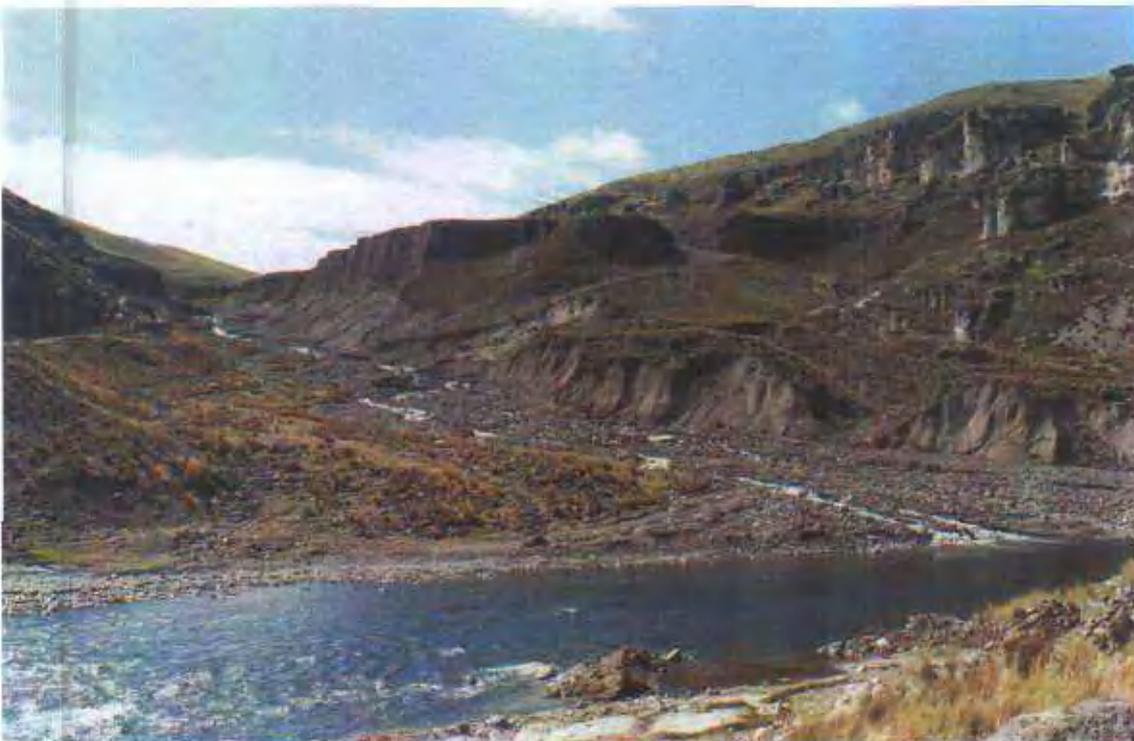
Foto N° 68 Flujo en la Quebrada Jaujallo, margen derecha del río Macusani (Puno).

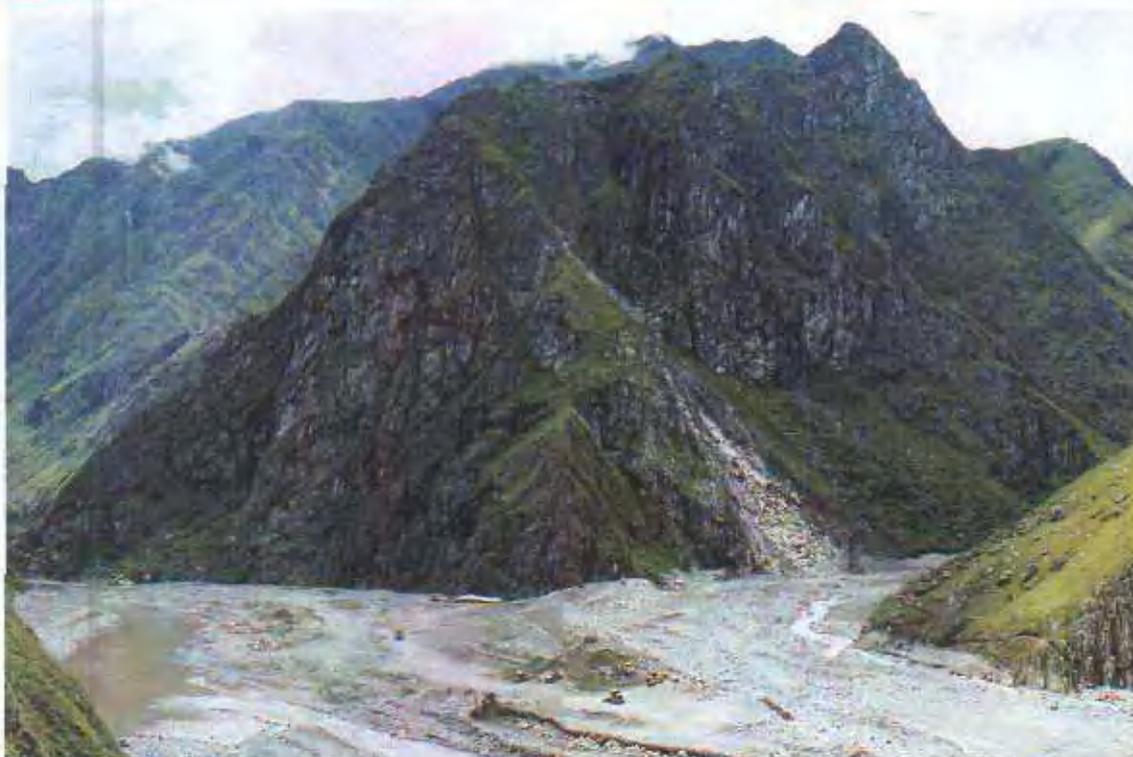
Foto N° 69 Aluvión del río Aobamba que destruyó la Central Hidroeléctrica de Macchu Picchu en 1996.

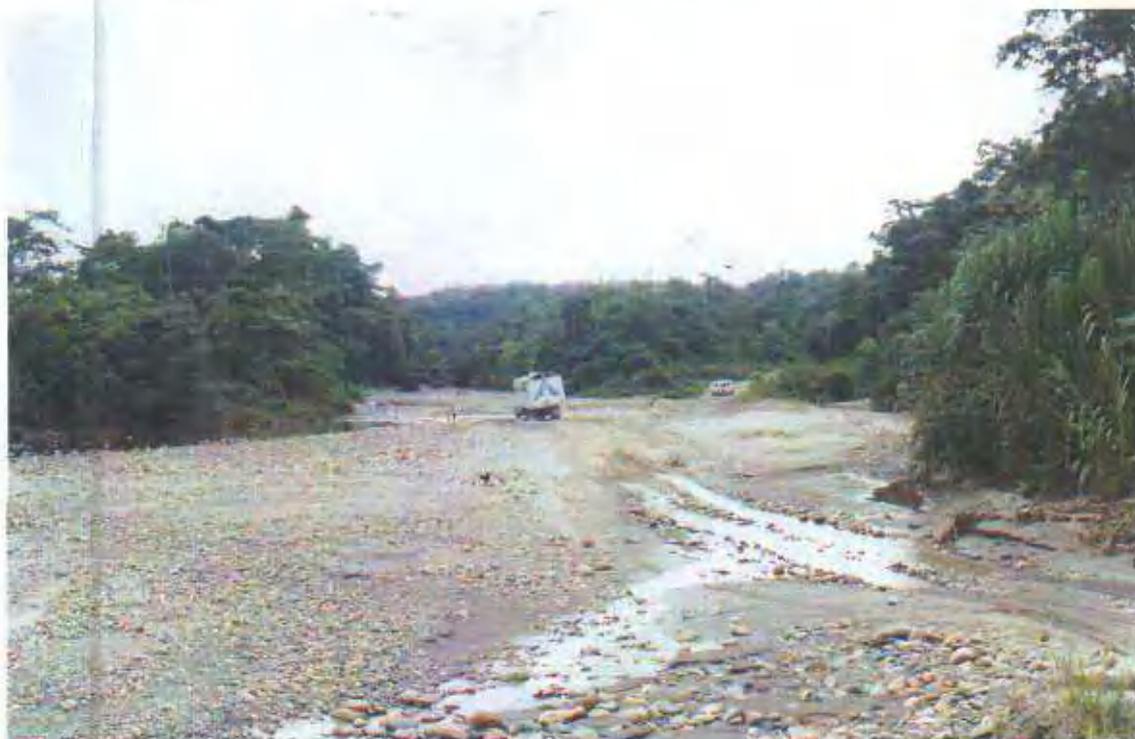
Foto N° 70 Flujo en la quebrada Chiforongo, margen derecha del río Inambari (Inambari-Madre de Dios), Carretera Interoceánica, tramo Asis - Masuco.

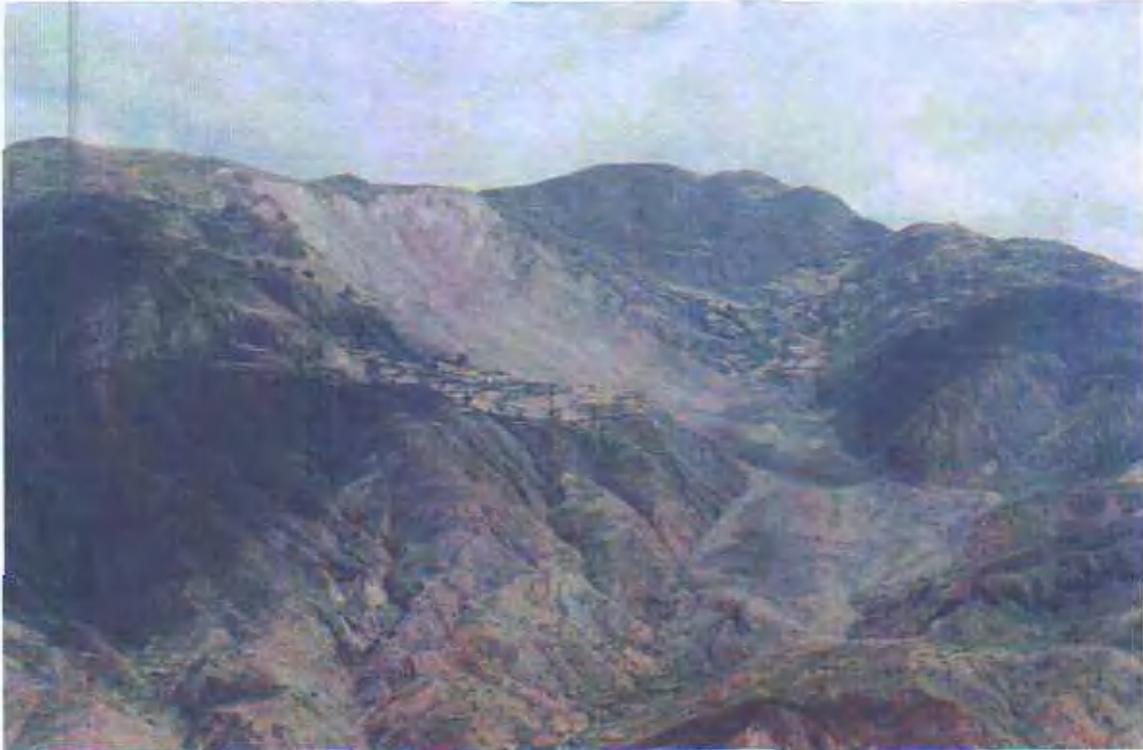
Foto N° 71 Deslizamiento-flujo de Uralla ocurrido el 16 de marzo del 2000, causando la muerte de 22 personas.

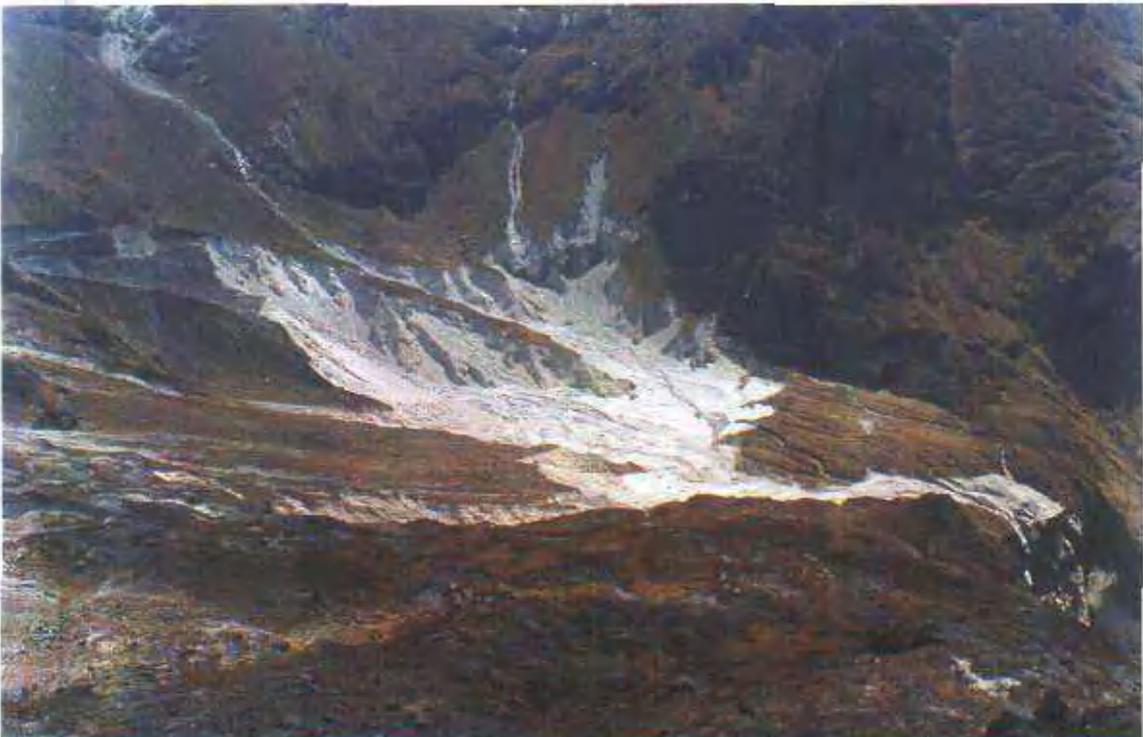
Foto N° 72 Derrumbe-flujo ocurrido en la quebrada Paccha Grande, que en 1996 provocó el aluvión que destruyó la C. H. de Machu Picchu.

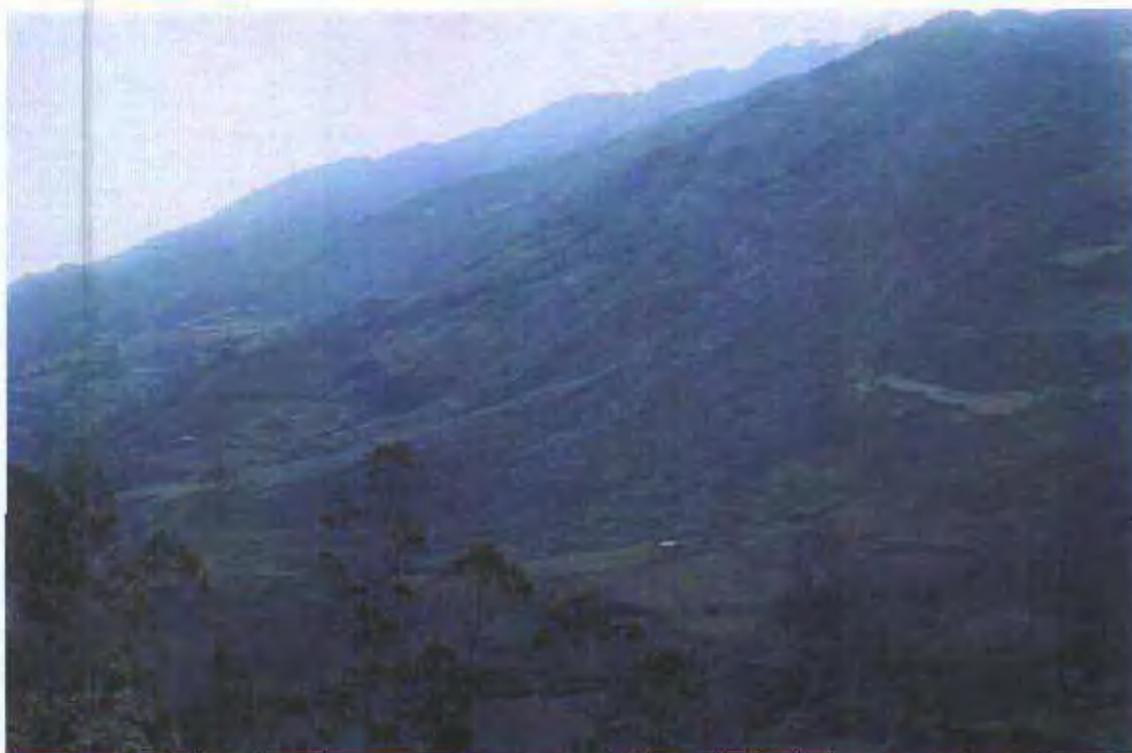
Foto N° 73 Deslizamiento de Cocha y Pumaranra (Abancay). Deslizamiento de tipo planar con flujo de material que ocurrió el 18 de febrero de 1997, dejando 51 muertos, 200 desaparecidos, 60 viviendas destruidas y 50 ha de terrenos de cultivo afectadas.

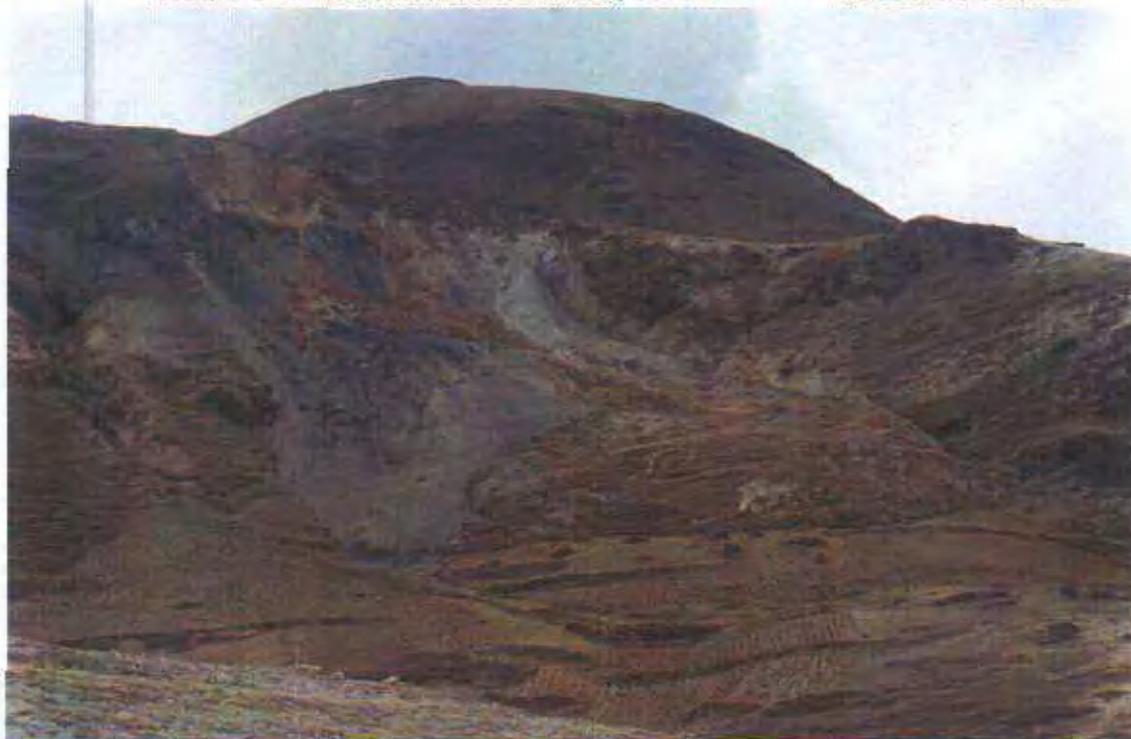
Foto N° 74 Deslizamiento-flujo en el sector de Huancarcocha (Prov. de Calca-Cusco), con reactivaciones recientes en el lado izquierdo (derrumbes) en la zona de arranque. Afecta pastizales y terrenos de cultivo y tramo de carretera Calca-Quiteni.

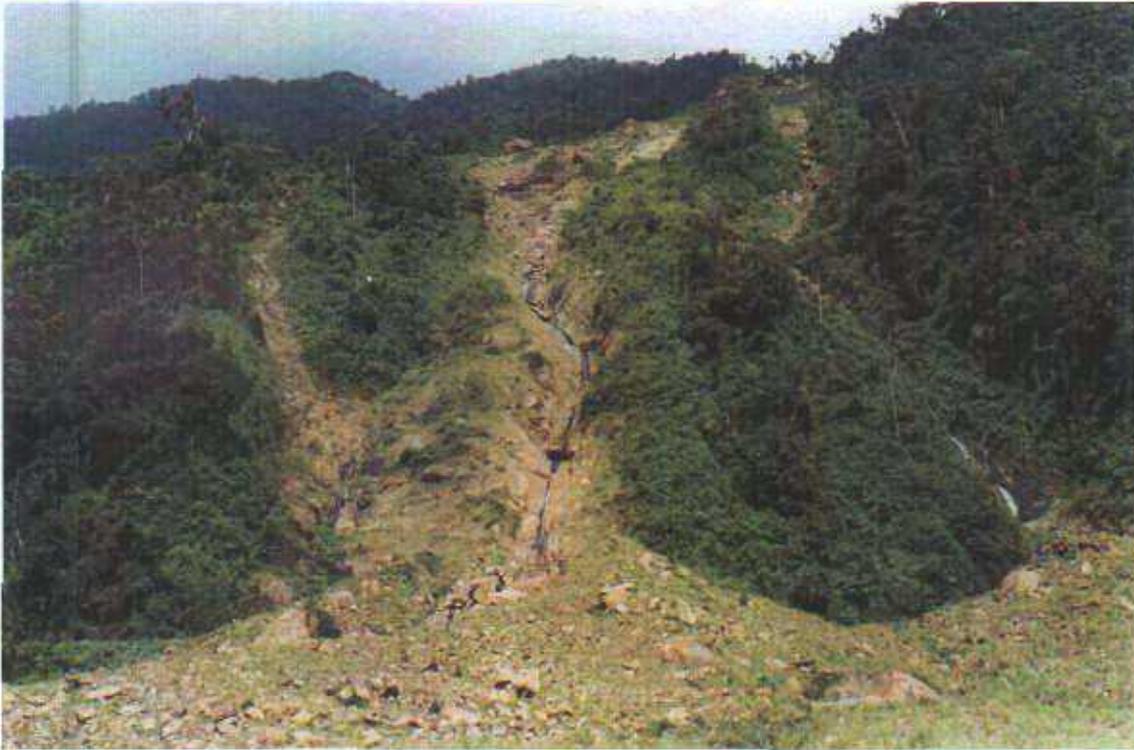
Foto N° 75 Derrumbe-flujo que afecta vía de acceso a la ventana N° 2 de la C.H. de San Gabán, así como un tramo de la Carretera Interoceánica Asís - Puno (Dist. de San Gabán, Carabaya-Puno).

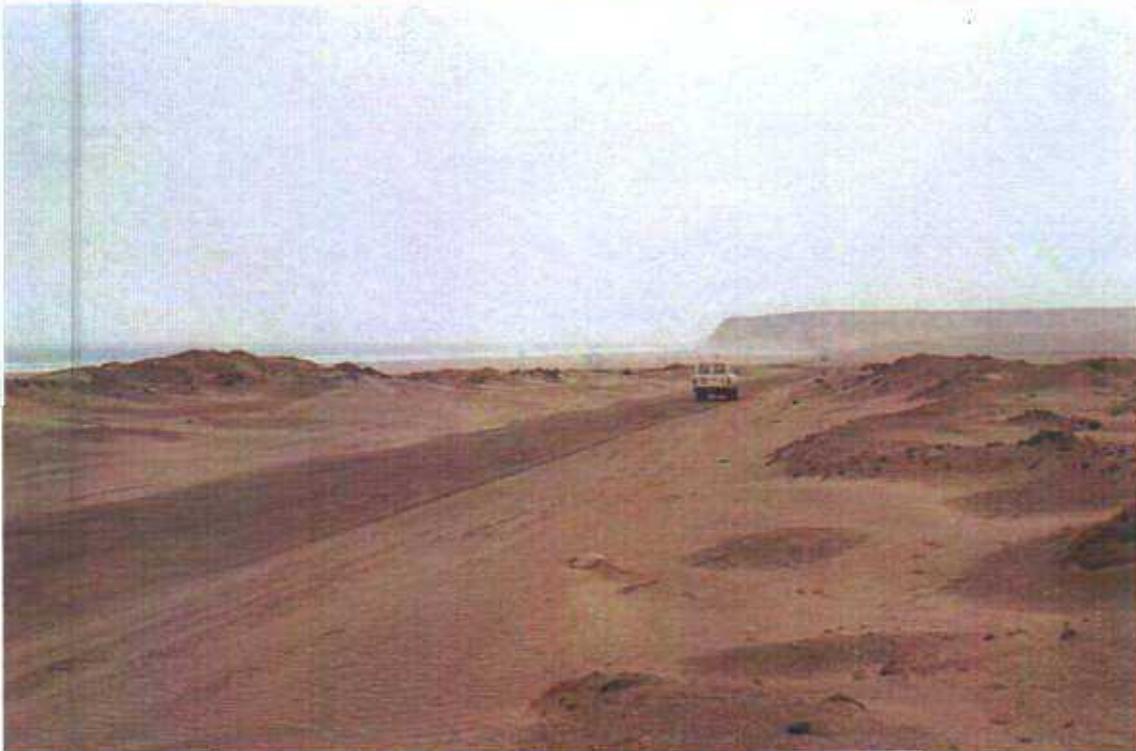
Foto N° 81 Arenamiento que afecta a la antigua Carretera Panamericana Sur, sector de la playa Sarapampa (Asia).

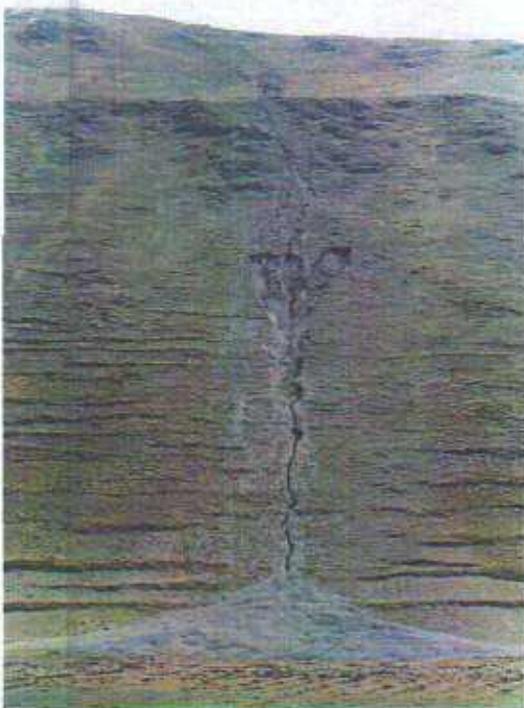
Foto N° 82 Erosión de Laderas-flujo en el sector de Mahuayllane (Dist. Ocongate, Quispicanchis-Cusco).

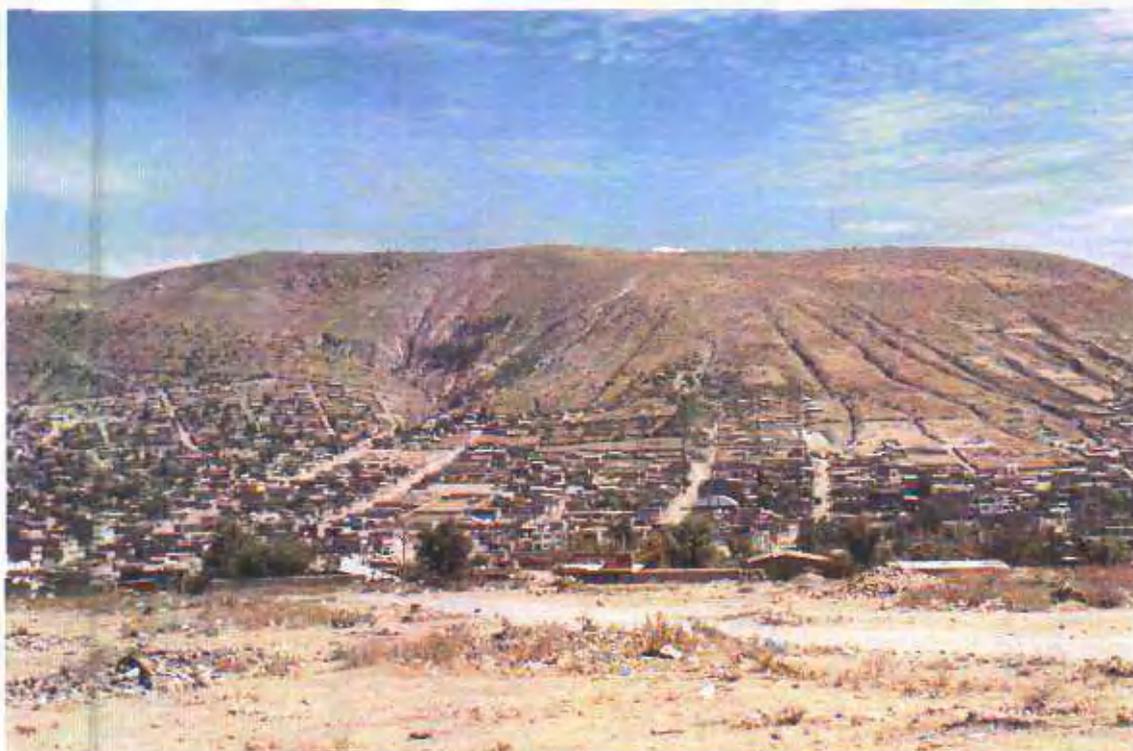
Foto N° 83 Erosión de laderas (en cárcavas) en el cerro La Picota, sector oeste de la ciudad de Huamanga.

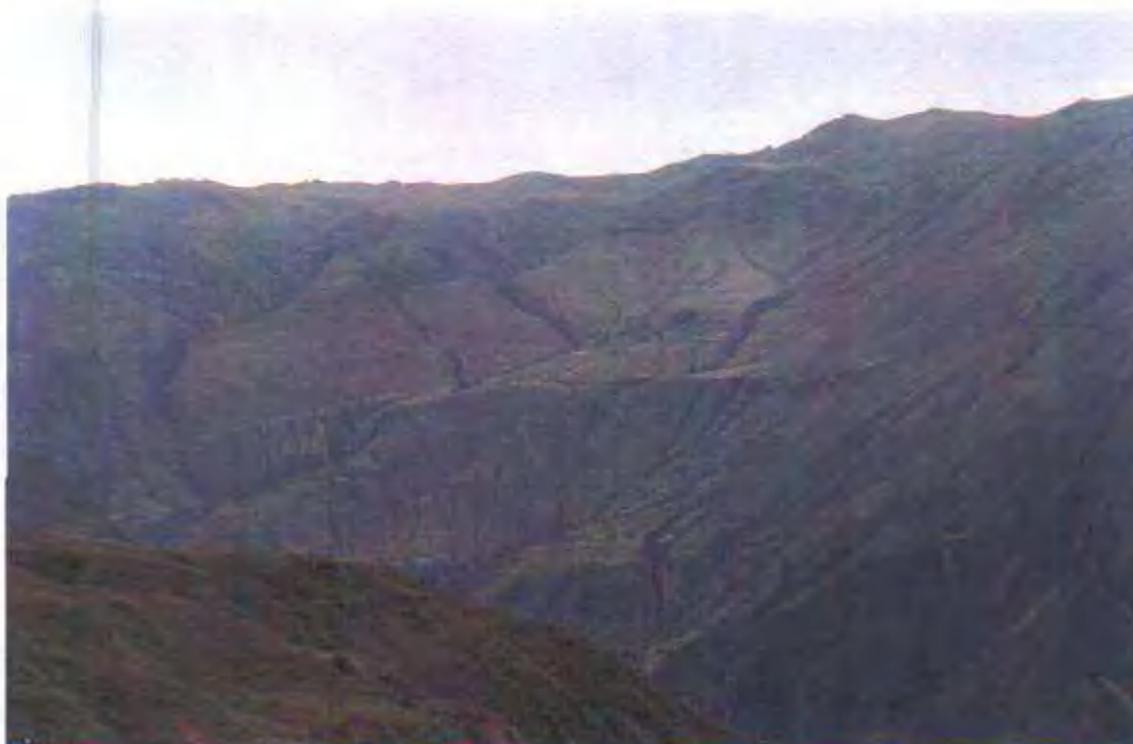
Foto N° 84 Erosión de laderas en el sector de San Lorenzo (Prov. de Paruro, Cusco); cárcavas de hasta 5 m de profundidad que afectan terrenos de cultivo.

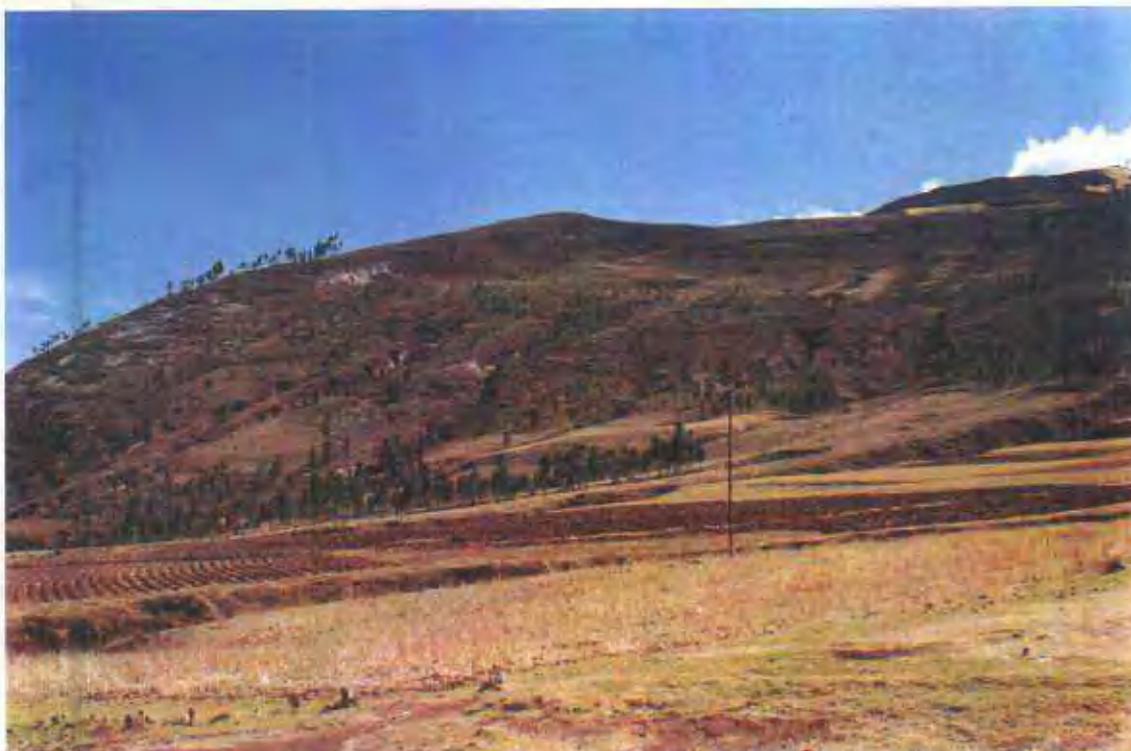
Foto N° 85 Erosión de laderas en el sector de Charjaja-Pinahua (Oropesa, Cusco), donde se distinguen procesos de reforestación para evitar el avance de la erosión de tierras de cultivo.

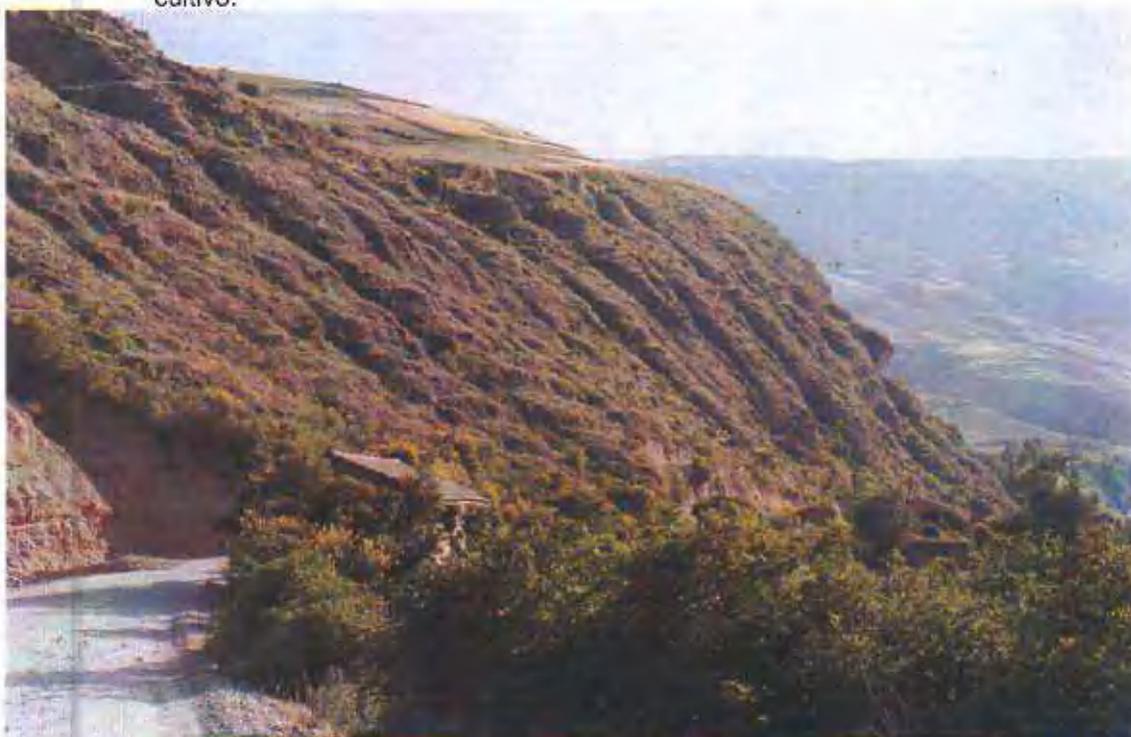
Foto N° 86 Erosión de laderas en el sector de Huariscas Chico (Chupaca, Huancayo) que afecta carretera Chupaca-San José de Quero.

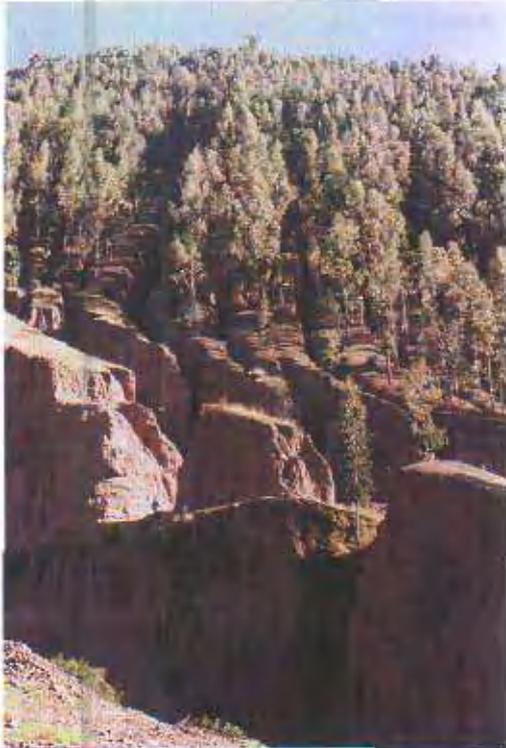
Foto N° 87 Erosión de laderas muy avanzada, que está originando derrumbes y flujos en el sector de Andabamba (Huancavelica).

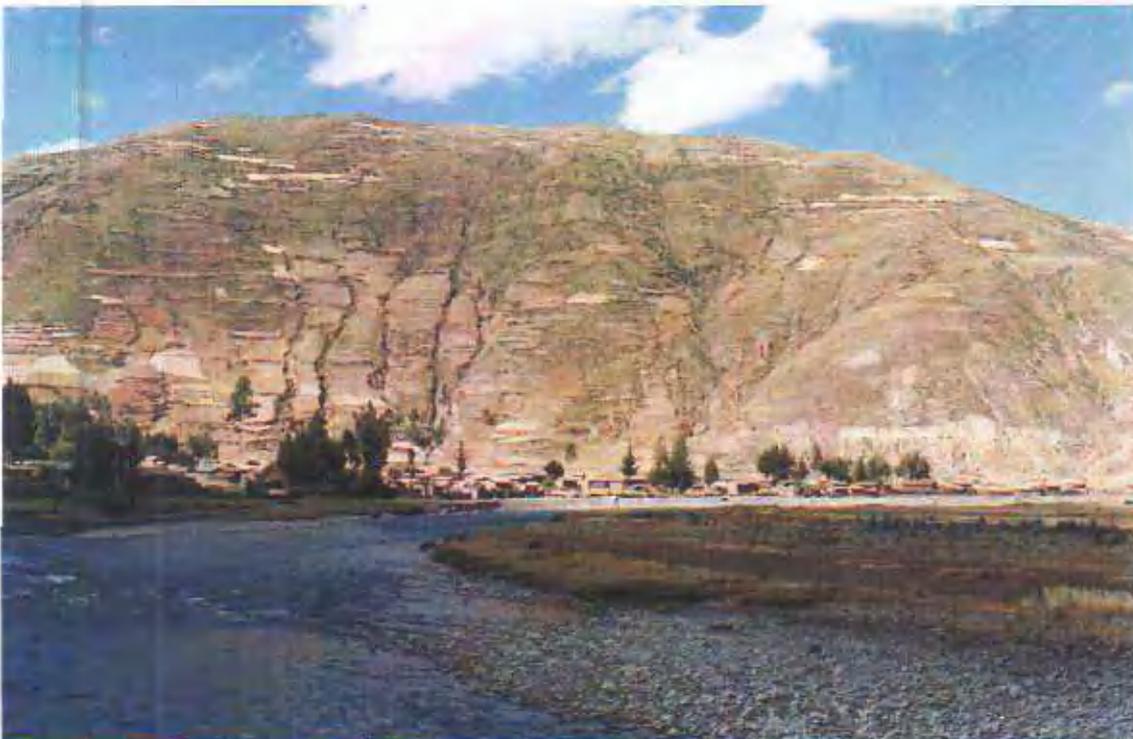
Foto N° 88 Erosión de laderas (cárcavas) en el cerro Collamequi (sector Llocllora, Dist. de Chacapuque, Prov. de Canchis, Cusco).

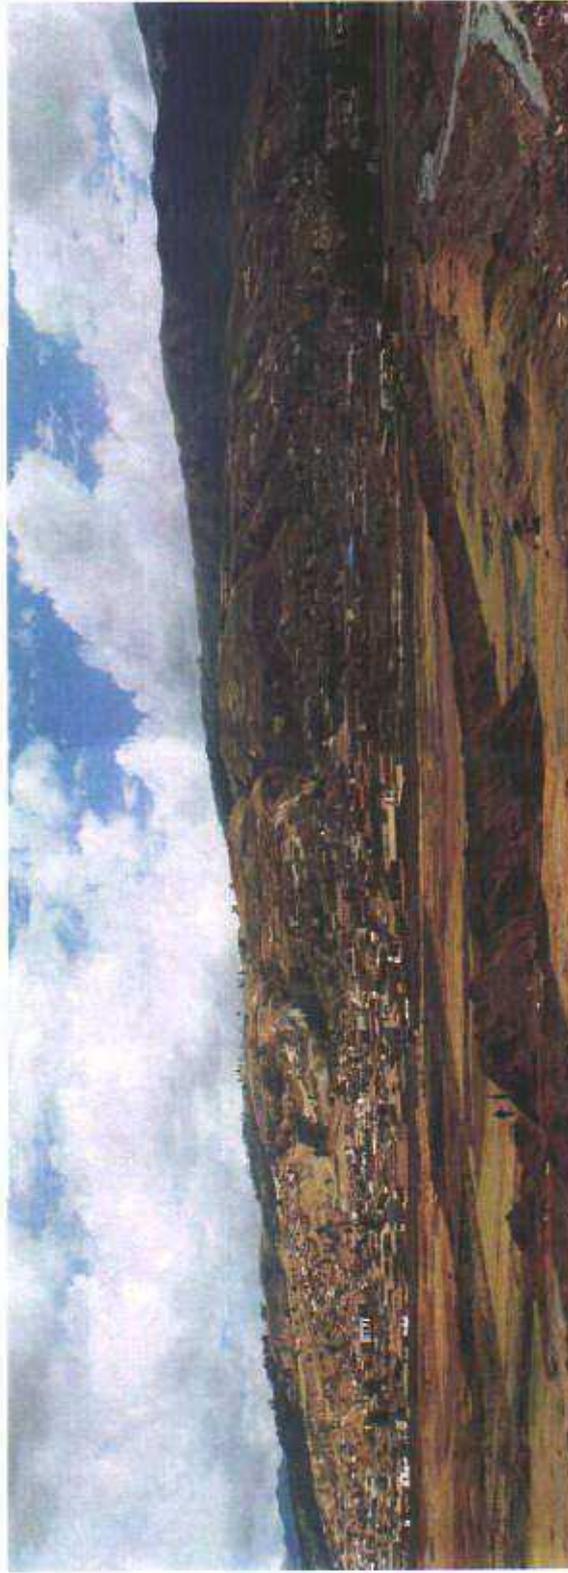
Foto N° 89 Erosión de laderas (en cárcavas) en el sector de San Sebastián (Cusco).

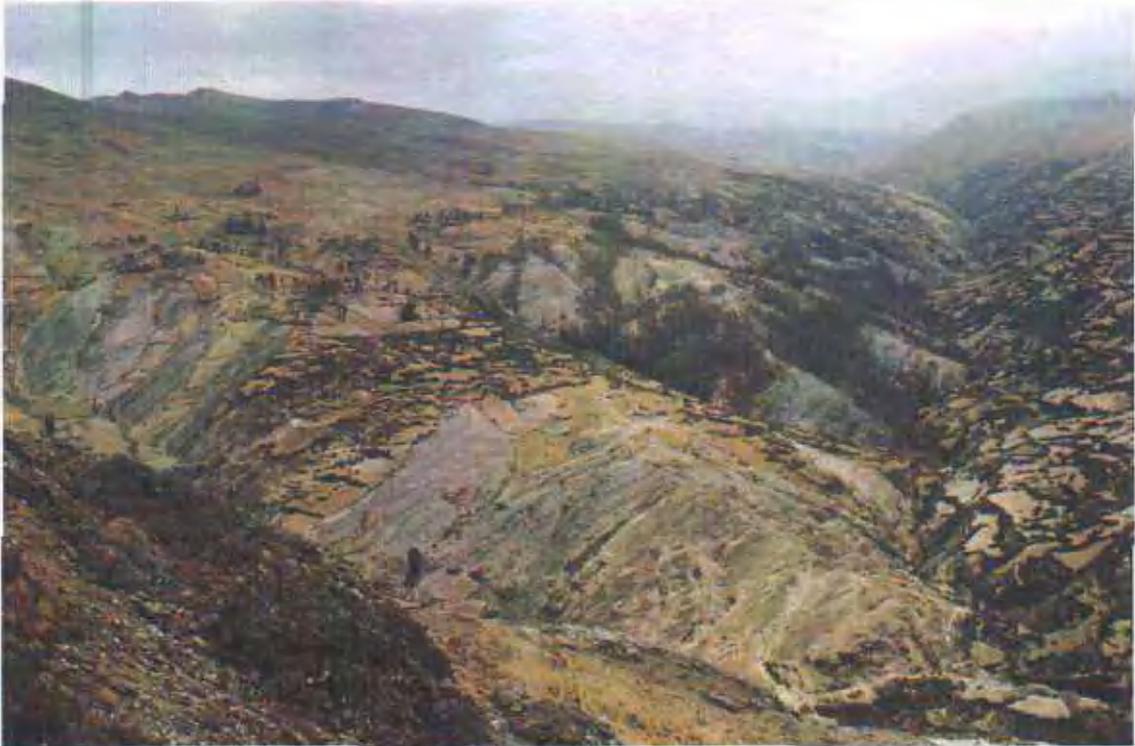
Foto N° 90 Erosión de laderas en el Sector Colquepata, Prov. Paucartambo (Cusco).

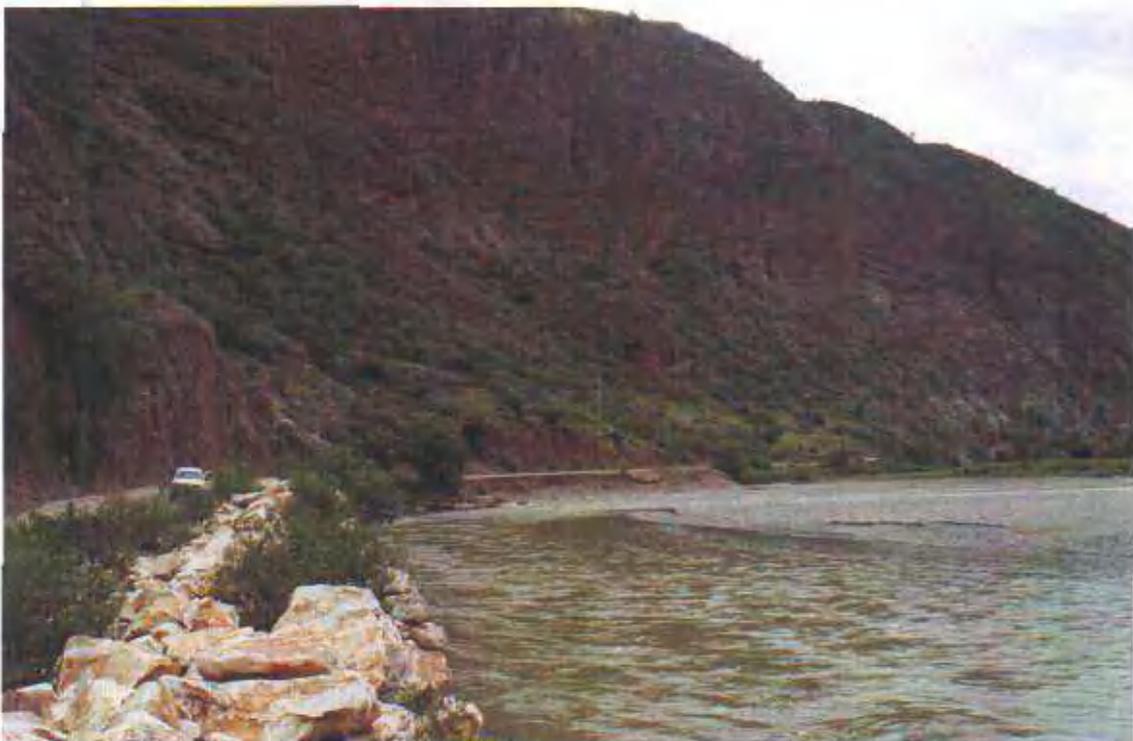
Foto N° 91 Erosión fluvial en la margen derecha del río Pampas que afecta la carretera Cangallo-Huancapi (Ayacucho), en tramo de 500 m

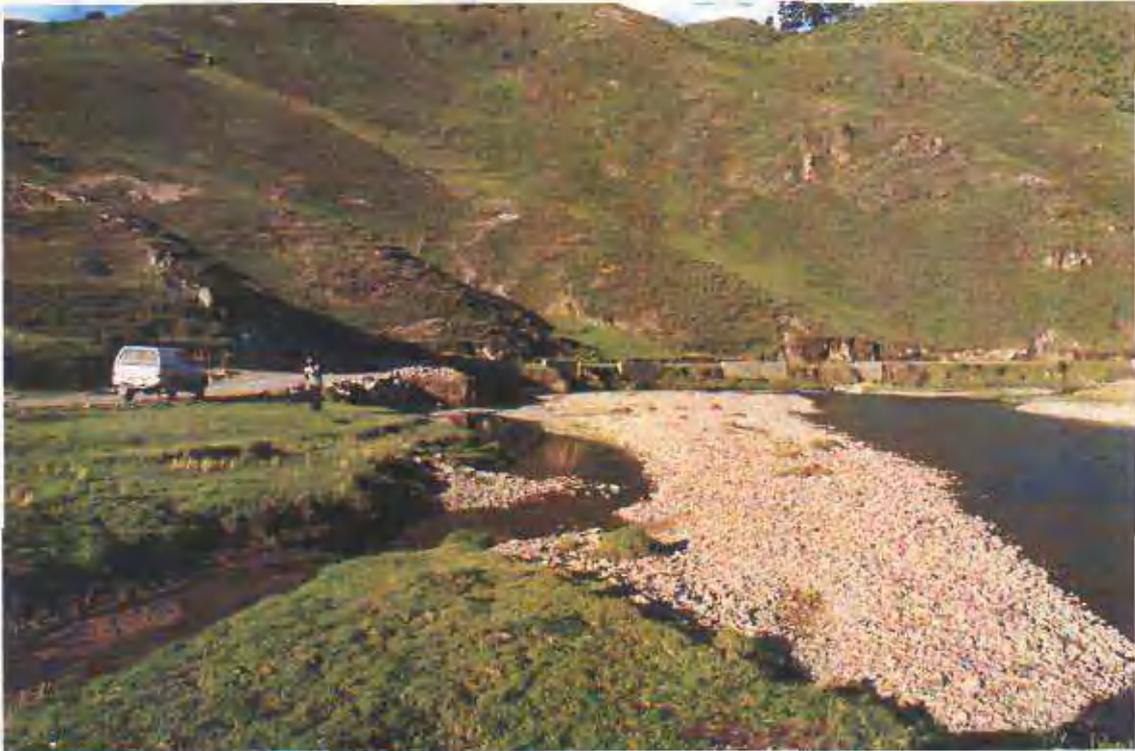
Foto N° 92 Erosión fluvial e inundación en la margen izquierda del río Vischongo, sector Pueblo Libre (Prov. Vilcas Huamán, Ayacucho), que afecta tramo de la carretera Cangallo-Vischongo.

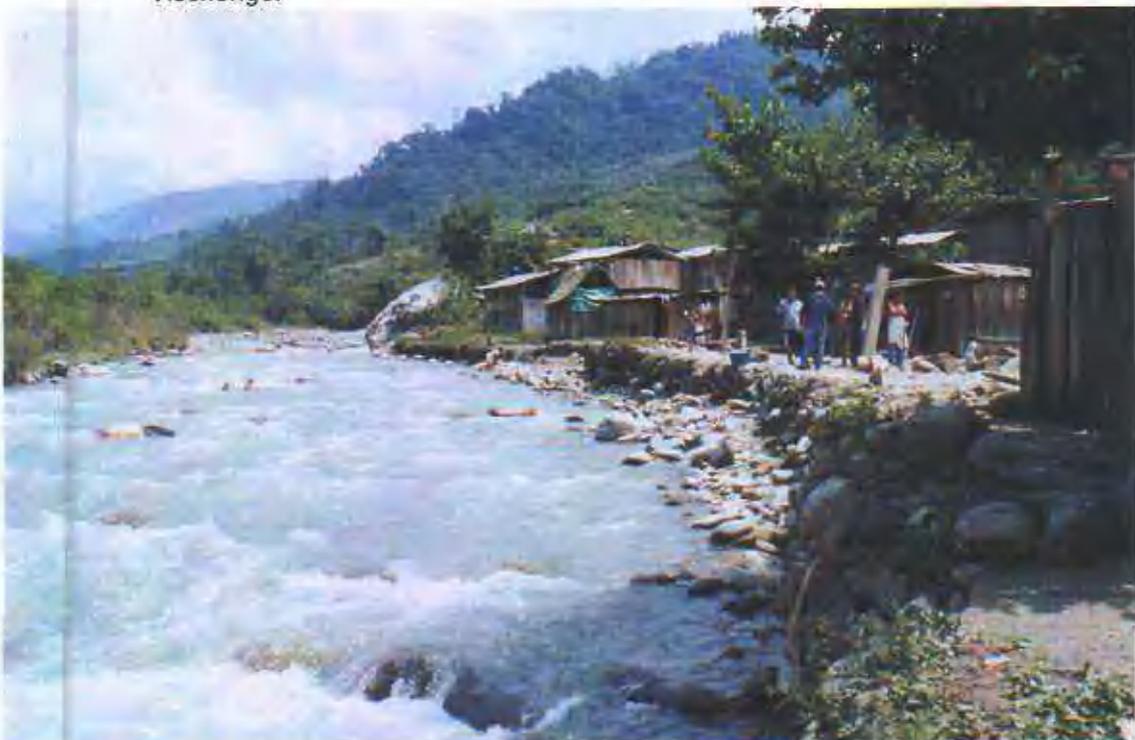
Foto N° 93 Zona de inundación y erosión fluvial en el sector de Gloria Amargura, margen izquierda del río Tincuy (Dist. de Llochegua, Prov. de Huanta, Ayacucho). 80 familias viven en zona de alto riesgo.

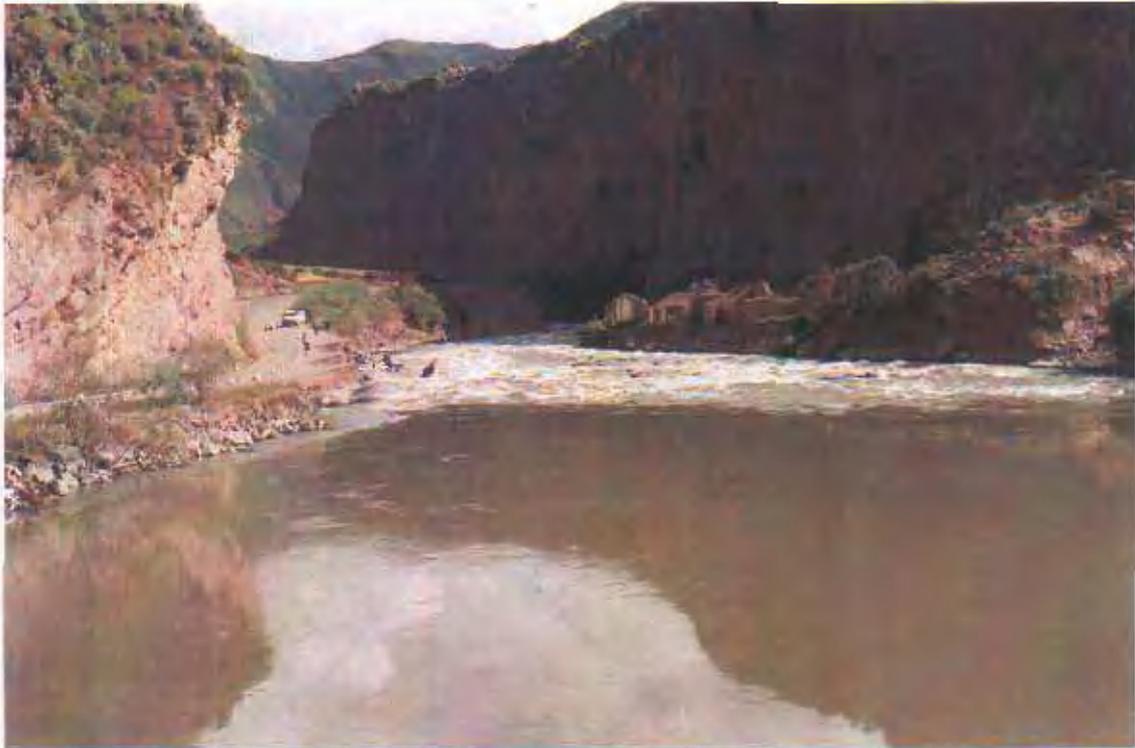
Foto N° 94 Erosión fluvial en la margen izquierda del río Vilcanota, frente a Sierra Bella (Prov. Paucartambo, Cusco). Nótese que el río está erosionando un tramo de carretera Huambutio-Písac.

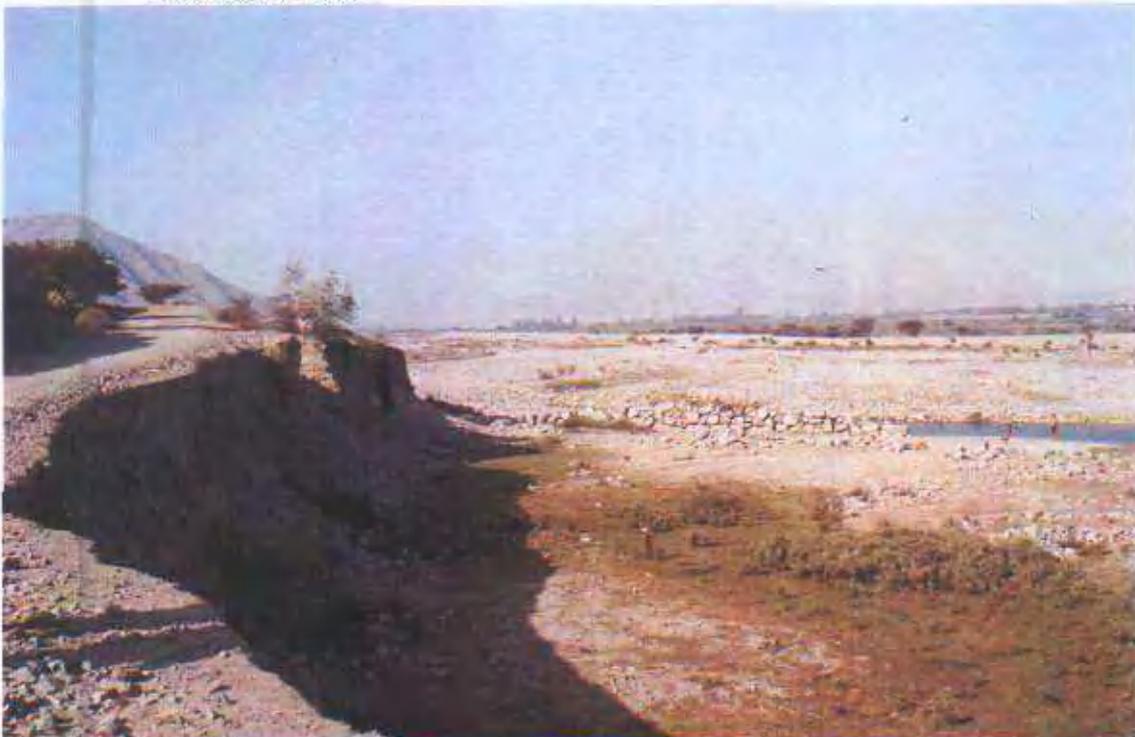
Foto N° 95 Erosión fluvial en la margen derecha del río Ica, sector Labanda, afecta tramo de carretera Guadalupe-Santiago de Chocorvos (Dist. de San José de los Molinos, Ica).

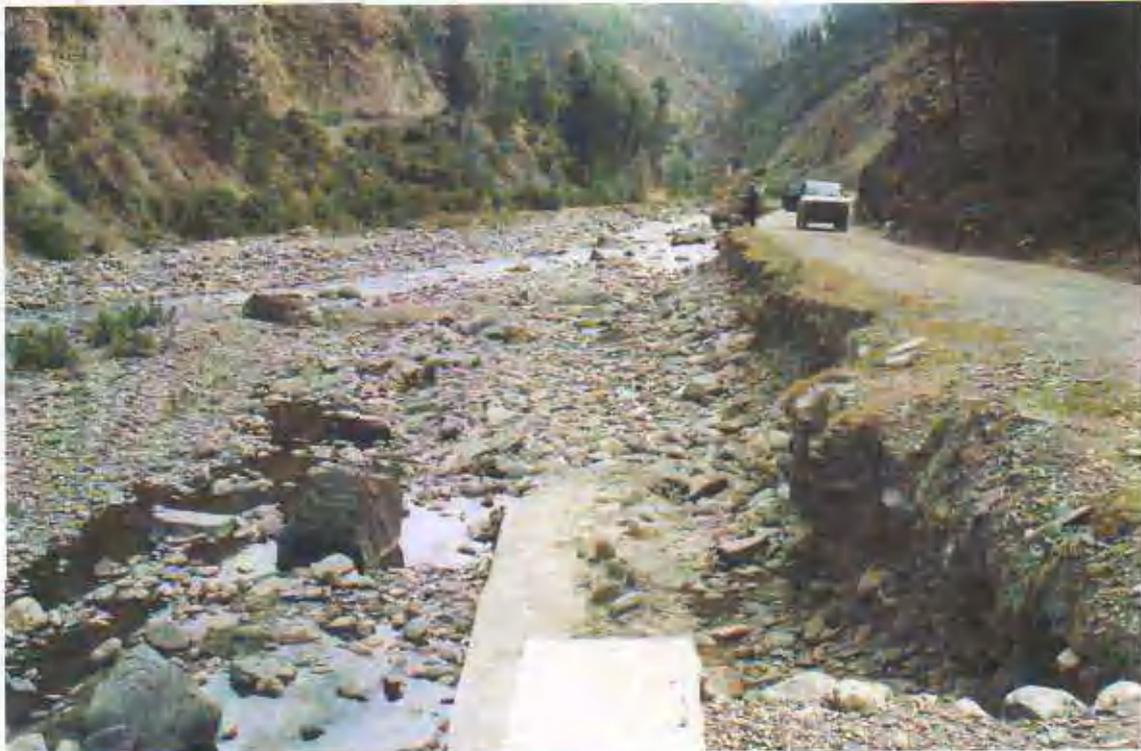
Foto N° 96 Erosión fluvial en la margen derecha de la quebrada Cuncomayo, afecta la carretera a Paucartambo (Cusco).
