BOLETÍN N° 28
Serie C: Geodinámica e Ingeniería
Geológica

ESTUDIO DE RIESGOS GEOLÓGICOS
DEL PERÚ
FRANJA N° 3

Por:
Dirección de Geología Ambiental

Lima - Perú
Agosto - 2003

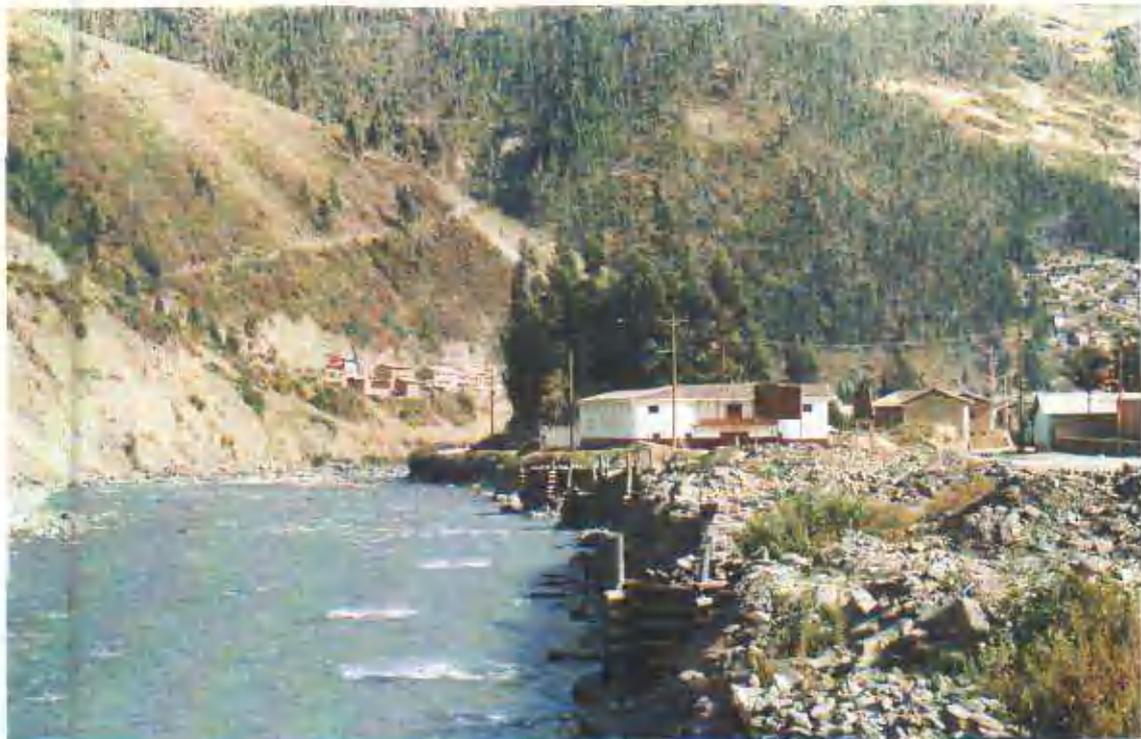
Foto N° 97 Erosión fluvial en la margen derecha del río Mapocho, afecta un sector del centro poblado de Paucartambo (Cusco).

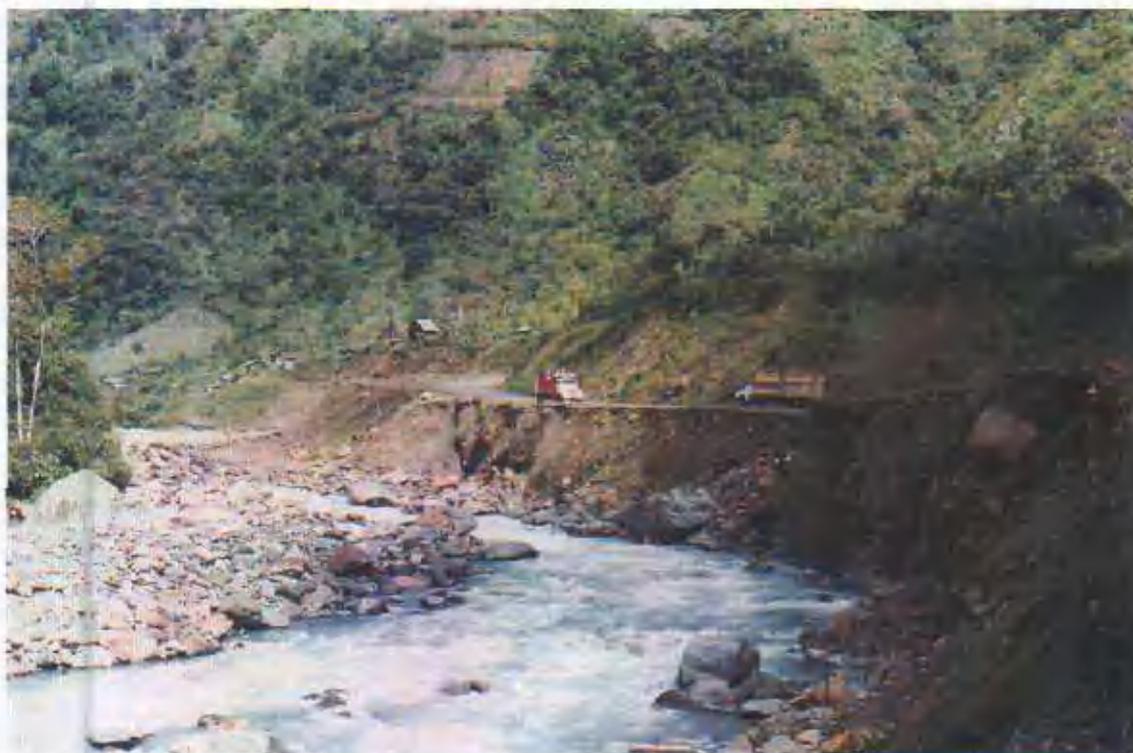
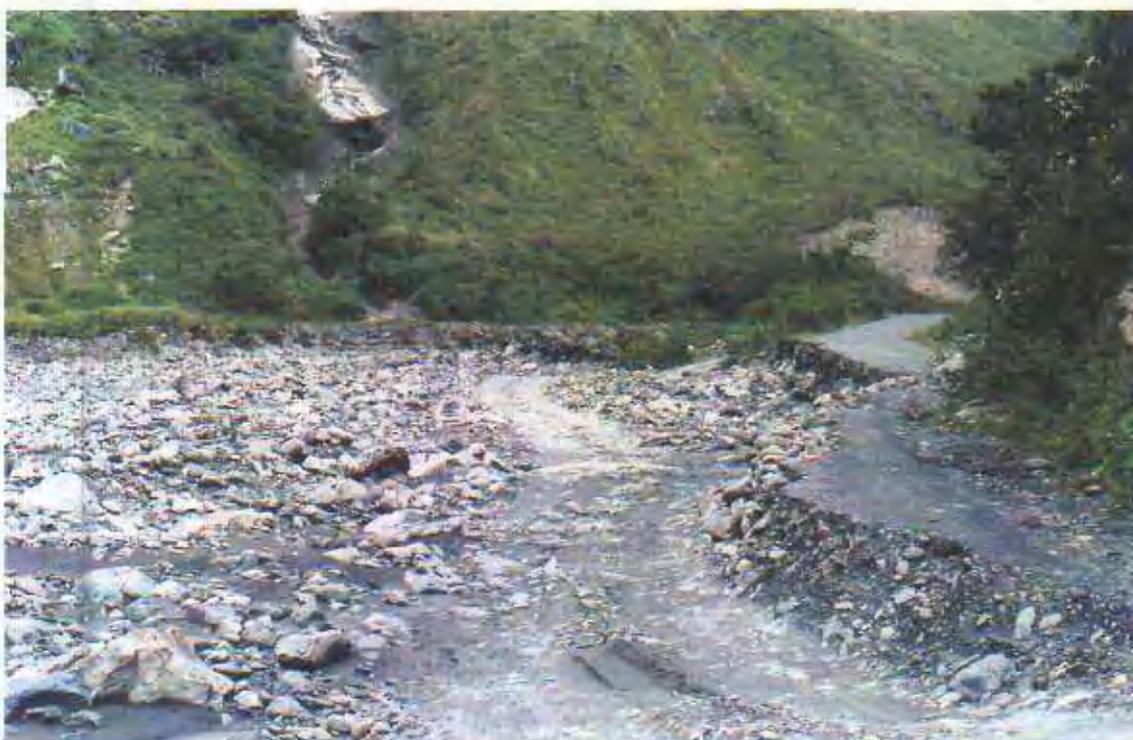
Foto N° 98 Dos vistas de la erosión fluvial producida en la margen izquierda del río Araza (Dist. de Marcapata, Cusco), que afecta a la Carretera Interoceánica Asís-Cusco, tramo Quincemil-Marcapata).

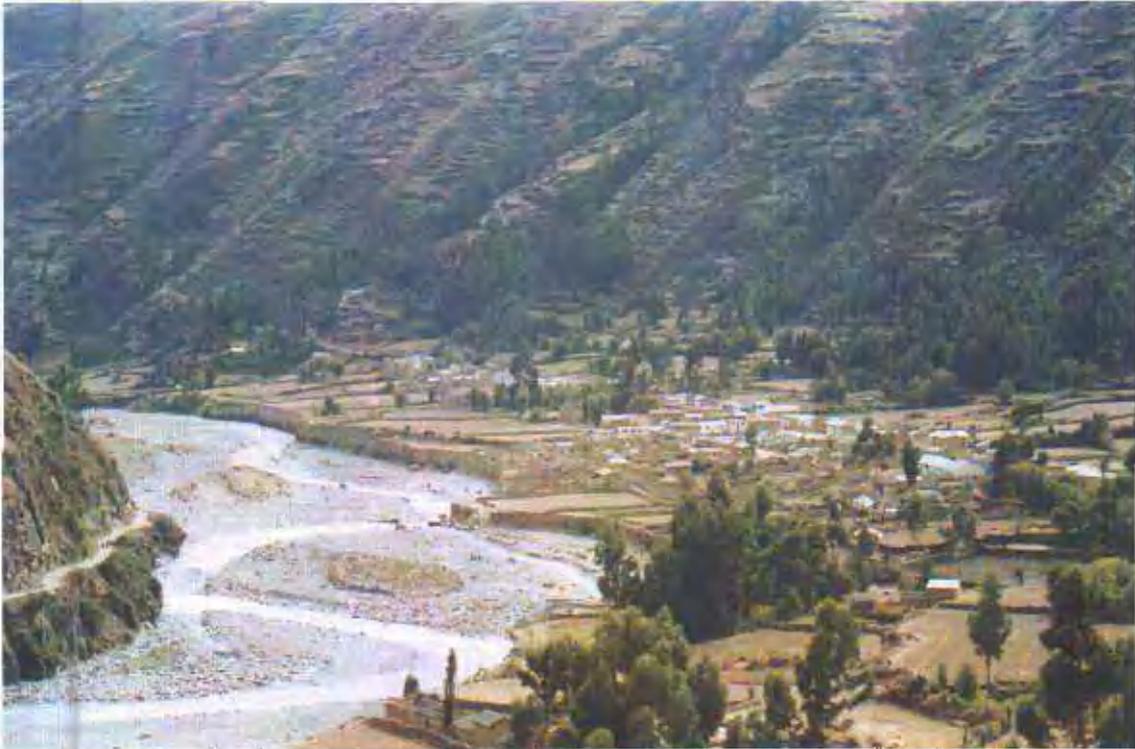
Foto N° 99 Erosión fluvial que afecta al poblado de Ccarhuayo (Prov. Quispicanchi, Cusco), margen derecha del río Mapocho.

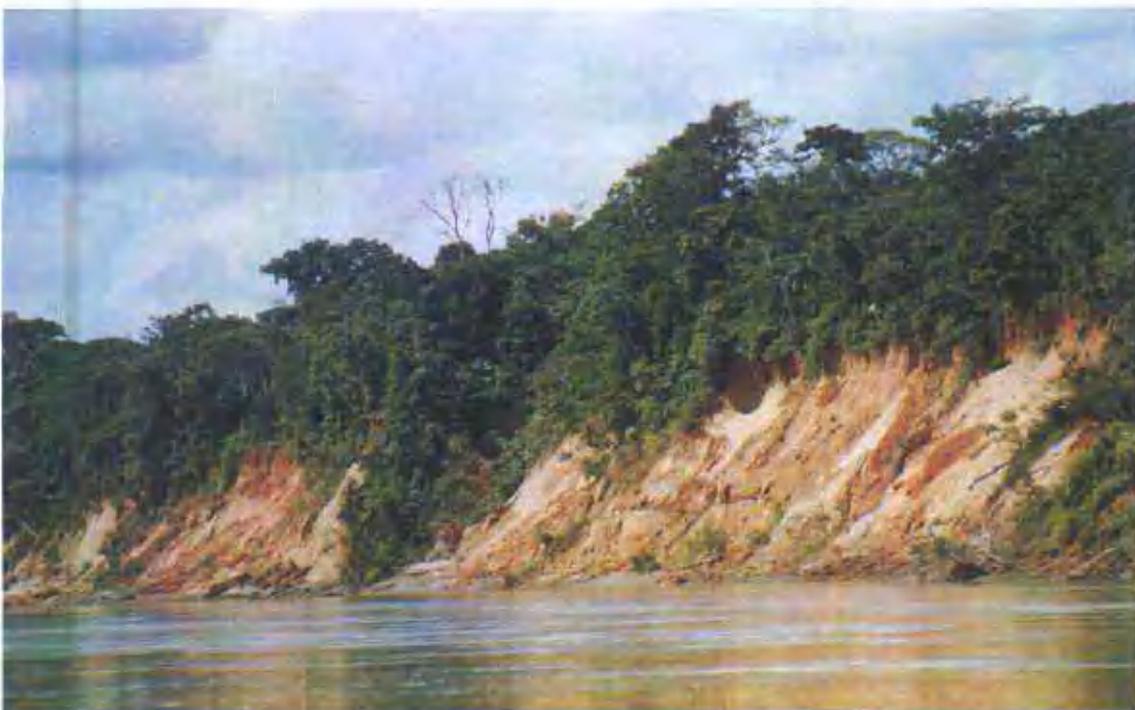
Foto N° 100 Erosión fluvial en la margen izquierda del río Madre de Dios (Tambopata - Madre de Dios).

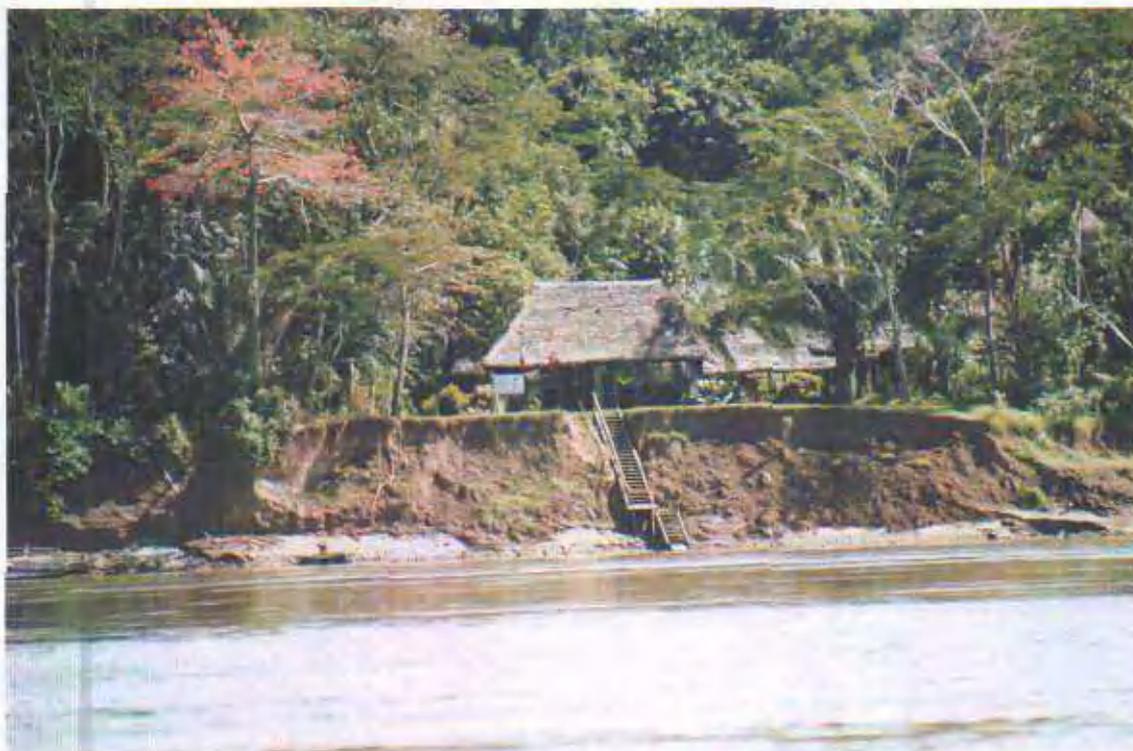
Foto N° 101 Erosión fluvial en la margen izquierda del río Madre de Dios (Prov. de Tambopata, Madre de Dios), que afecta las instalaciones del centro turístico.

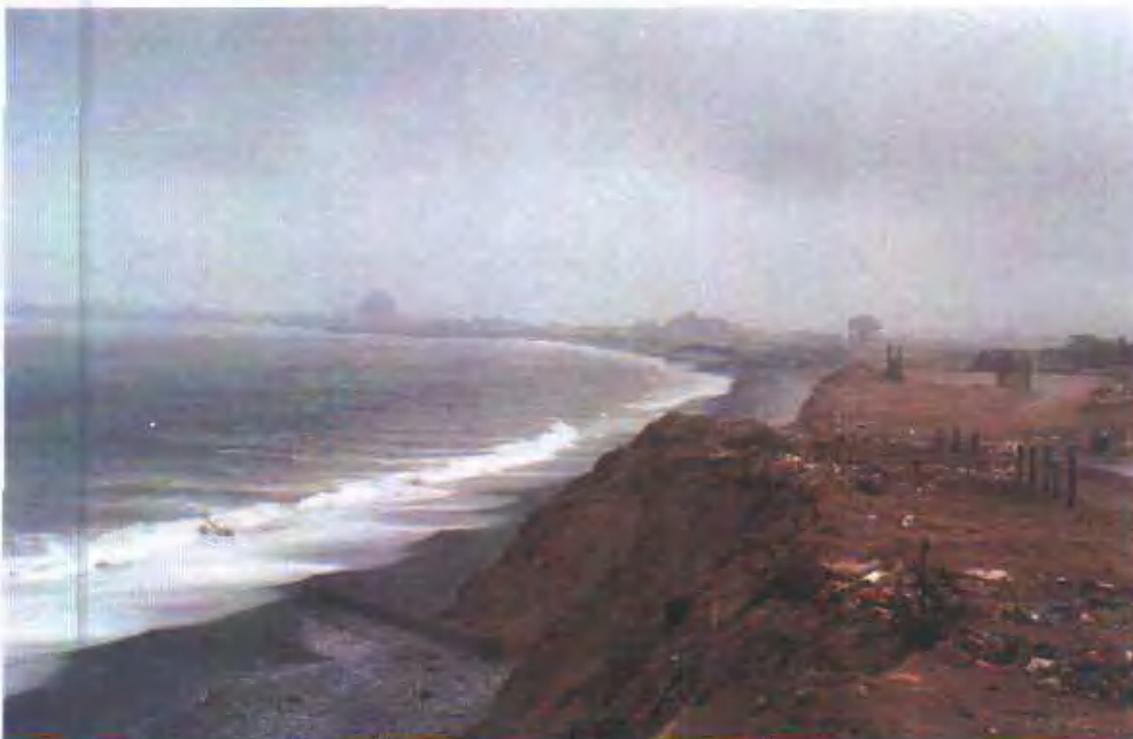
Foto N° 102 Erosión marina en el distrito de San Miguel (Lima); se distingue muro de contención para la protección del acantilado.

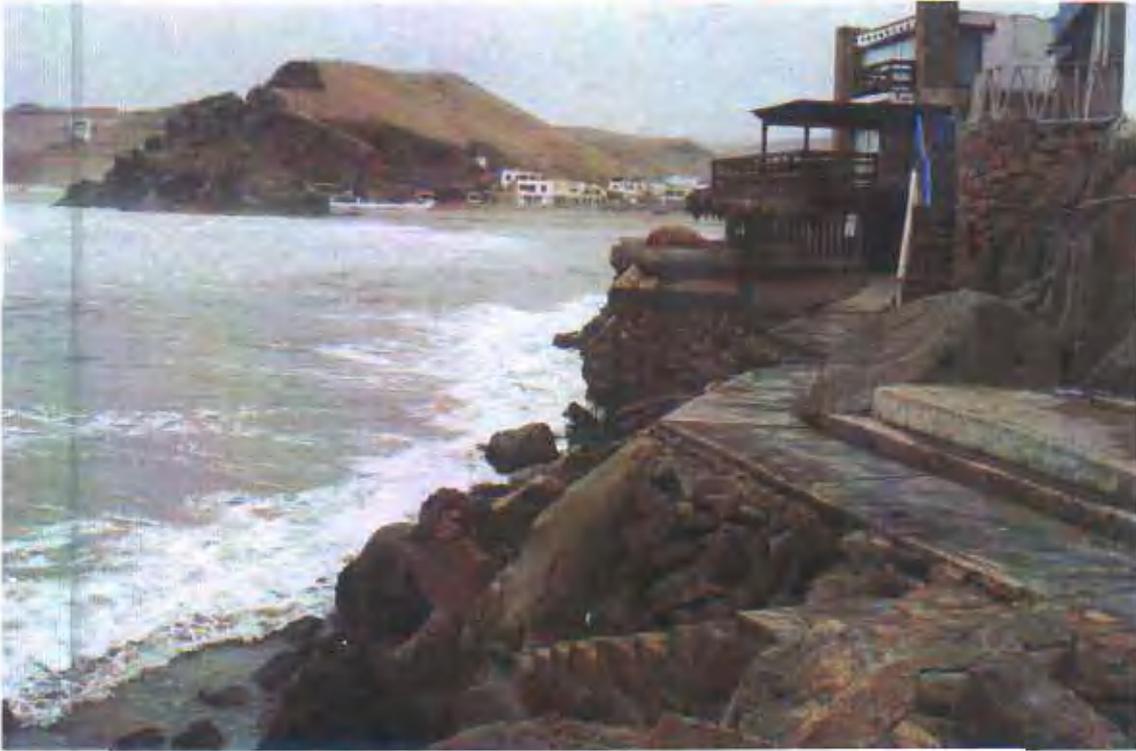
Foto N° 103 Erosión marina en la playa Puerto Field (Dist. Quilmaná, Cañete), que está afectando las bases de casas de veraneo.

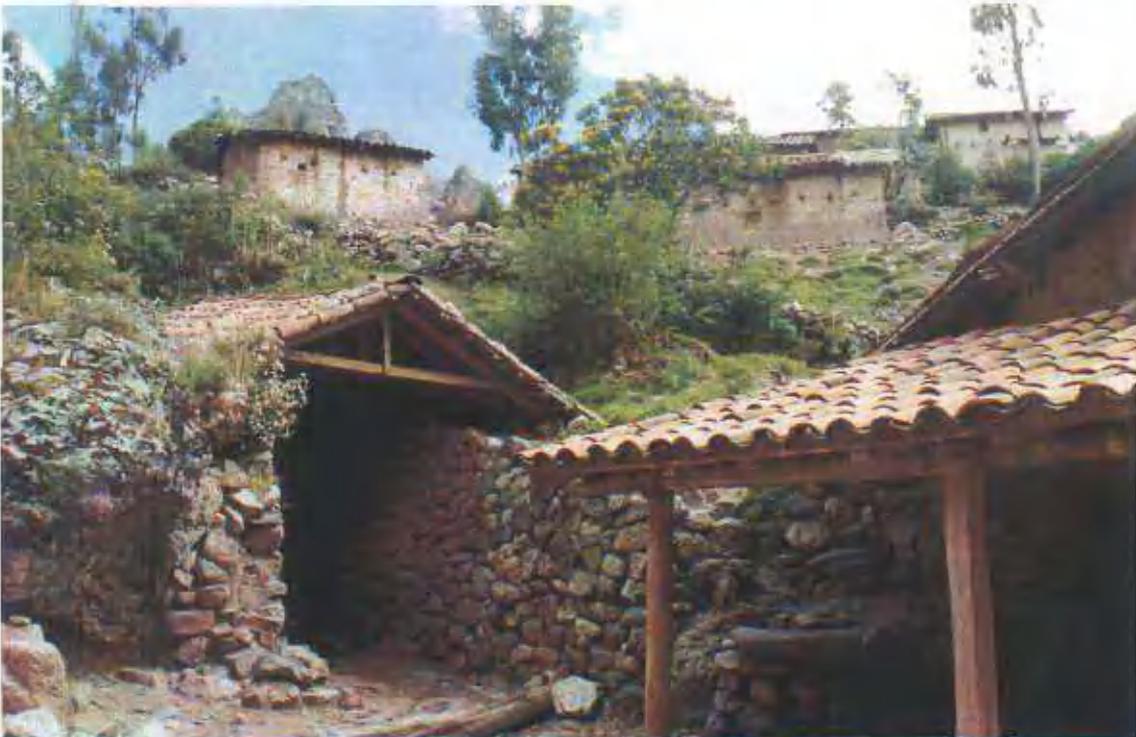
Foto N° 104 Hundimiento de viviendas en el sector de Cachi Huancaray (Dist. San Antonio de Cachi, Andahuaylas), provocado por colapso del socavón de la mina de sal de explotación artesanal.

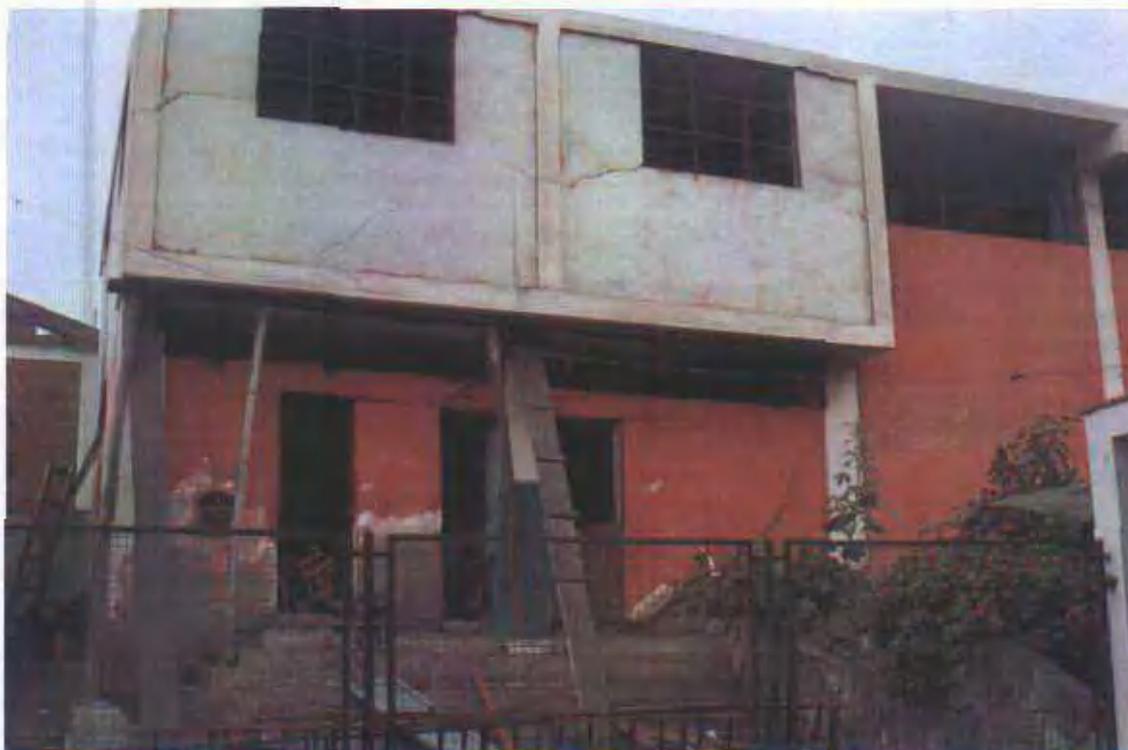
Foto N° 105 Hundimientos que afectaron el C.E. N° 1185 y sus alrededores en el sector del A.H. 07 de Octubre de El Agustino (Lima), debido al colapso de antiguos socavones y cateos mineros.

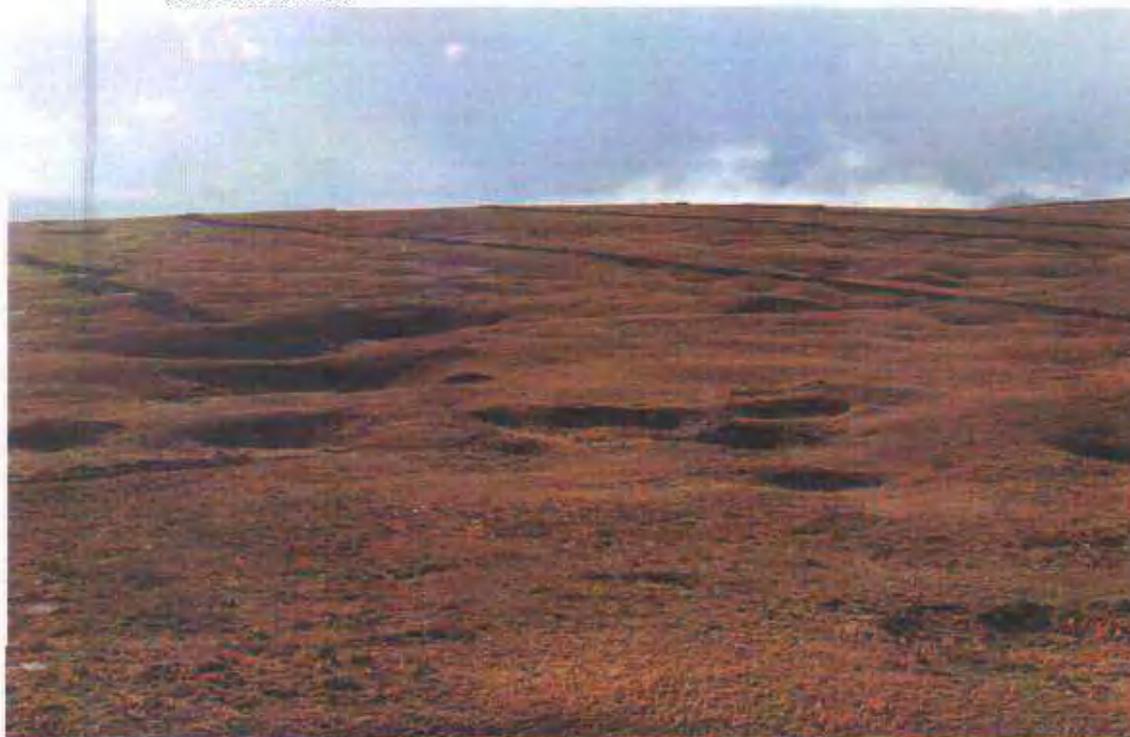
Foto N° 106 Hundimientos en el sector de Muyina por procesos de karst (dolinas); afecta tramo de la carretera Huancavelica-Paucará y terrenos de pastizales.

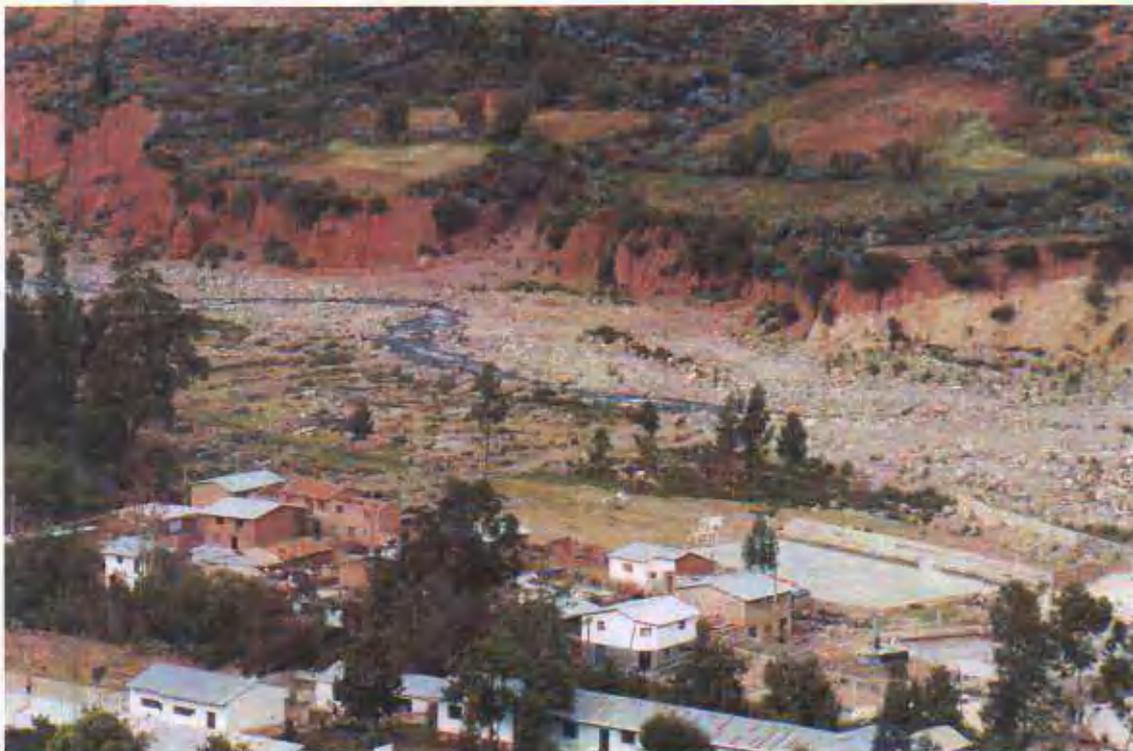
Foto N° 107 Inundación en el sector de Cangallo (Ayacucho), margen izquierda del río Macro. Se observa la ausencia de obras de protección de riberas.

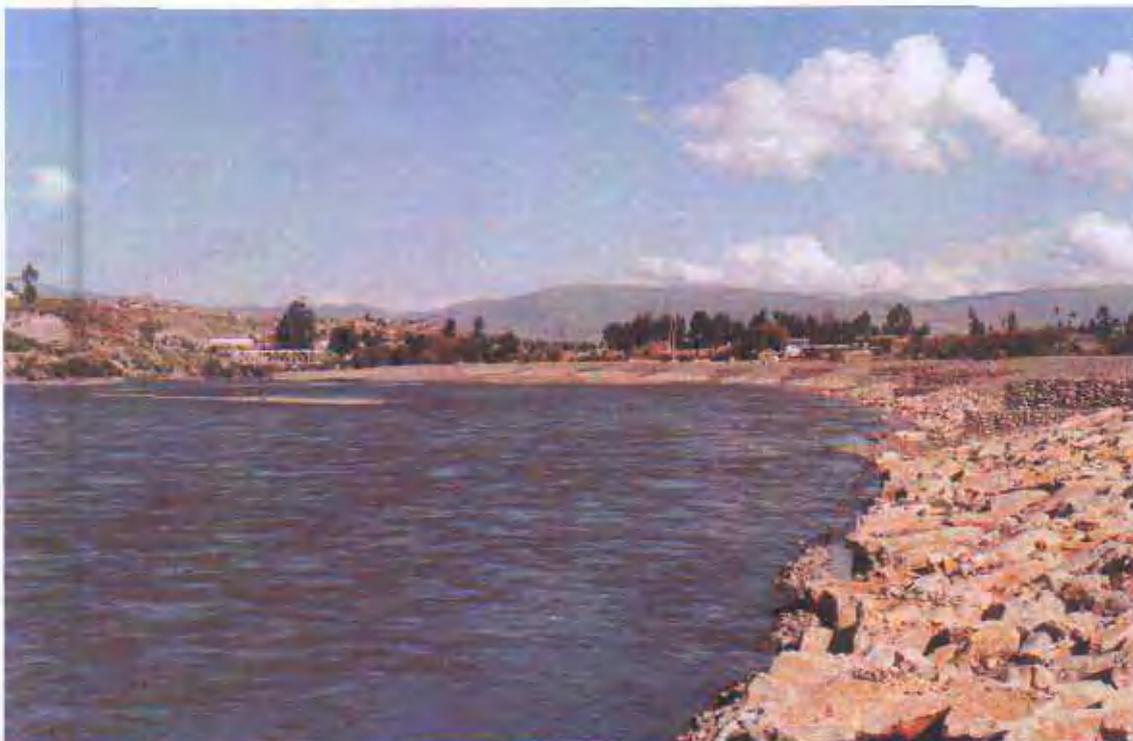
Foto N°108 Desborde e inundación en la margen derecha del río Mantaro, cerca del puente Pillcomayo (Huancayo).

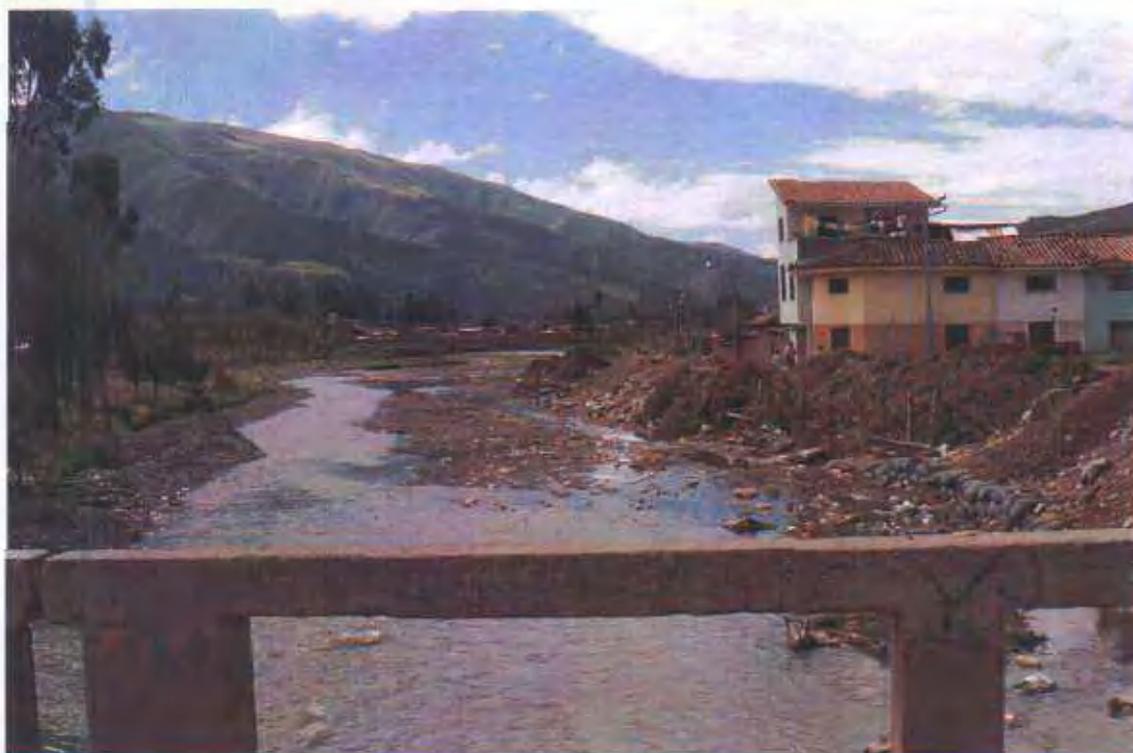
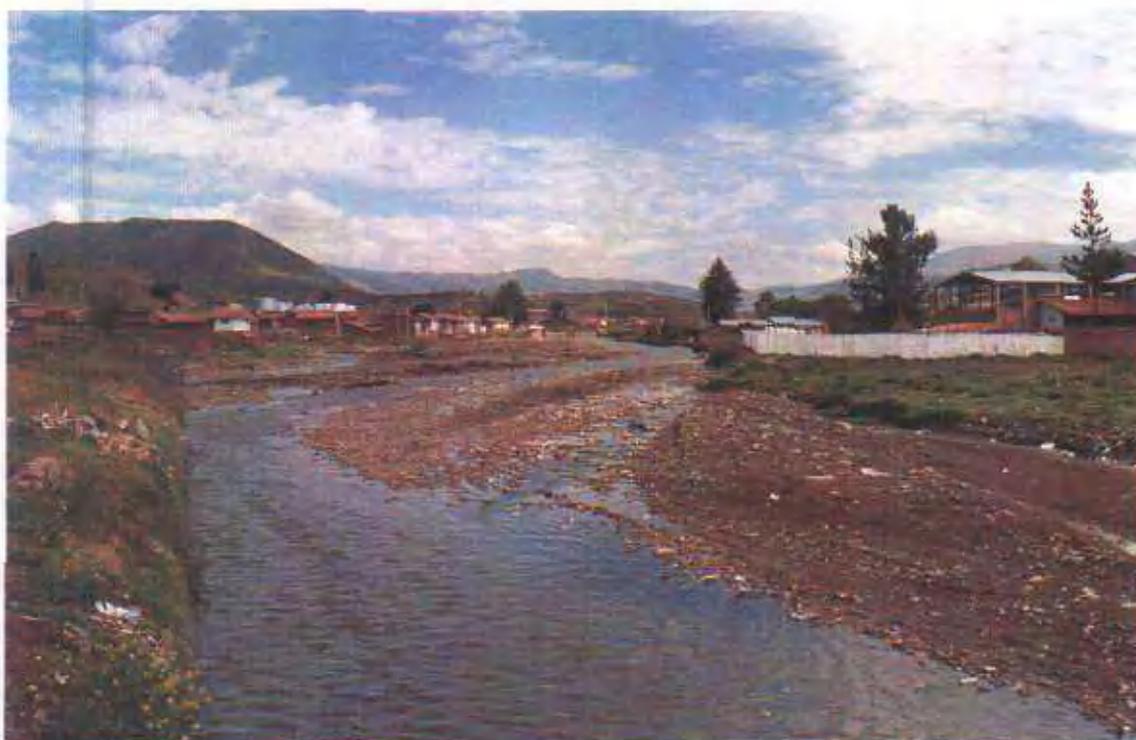
Foto N° 109 Dos vistas del valle del río Huatanay (Cusco), en el sector de San Jerónimo, donde se distinguen viviendas ubicadas cerca al cauce expuestas a inundaciones y erosión fluvial por incremento del caudal.

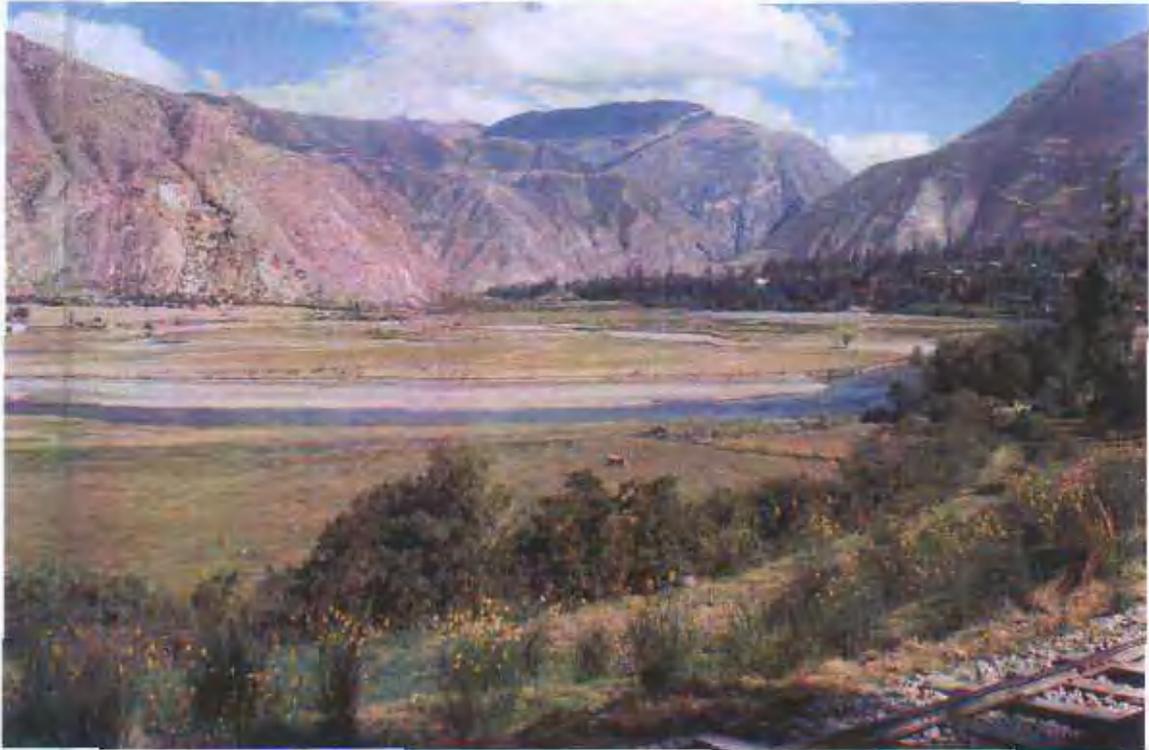
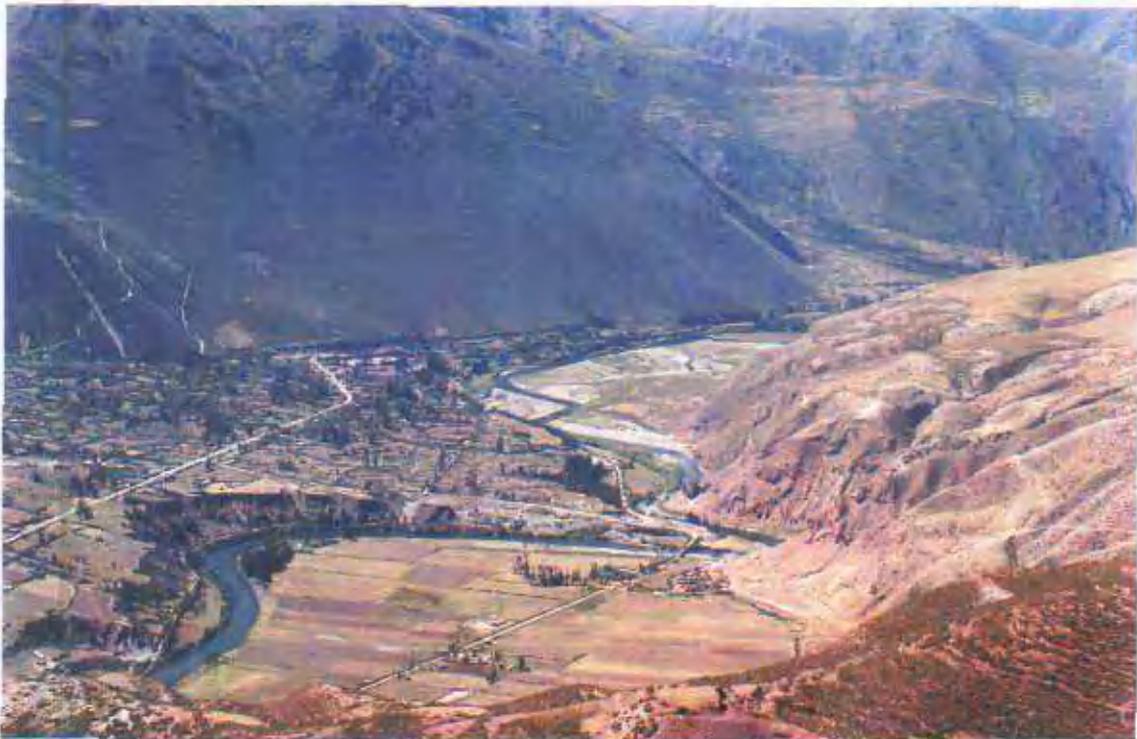
Foto N° 110 Dos vistas de los sectores de La Rinconada y Yanahuara (río Vilcanota-Cusco), que son afectados por inundación y erosión fluvial, comprometiendo terrenos de cultivo y viviendas en ambas márgenes.

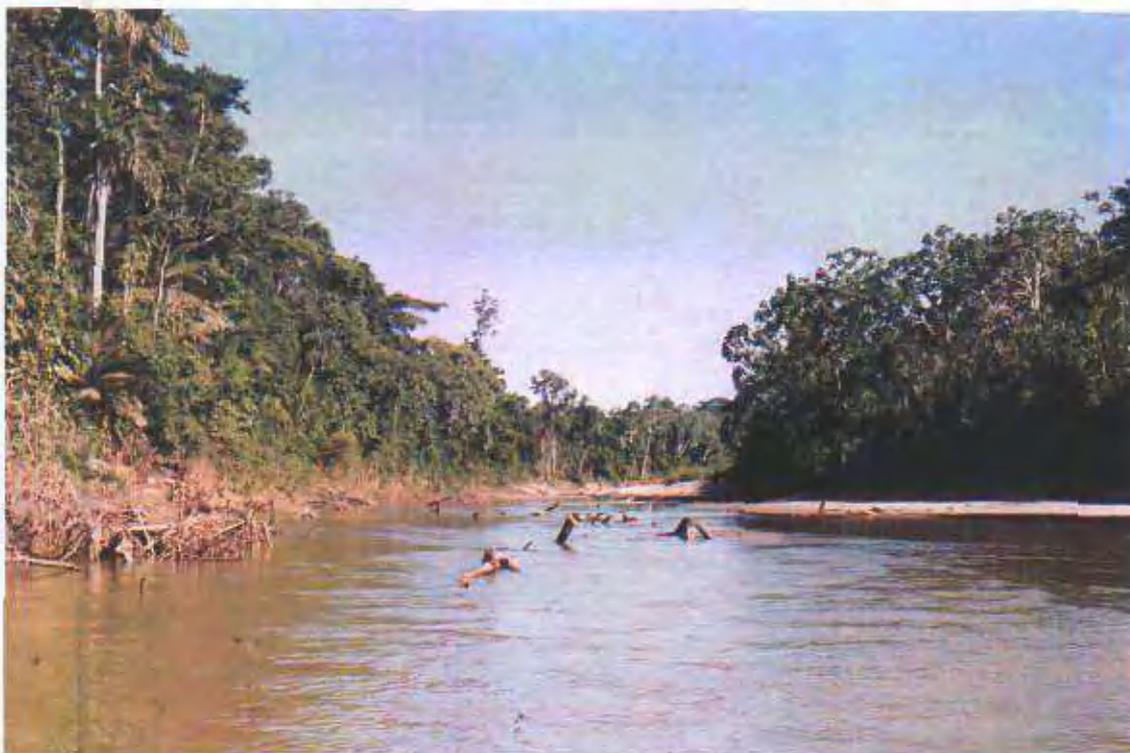
Foto N°111 Zona de inundación cerca a la desembocadura del río Los Amigos, afluente del río Madre de Dios.

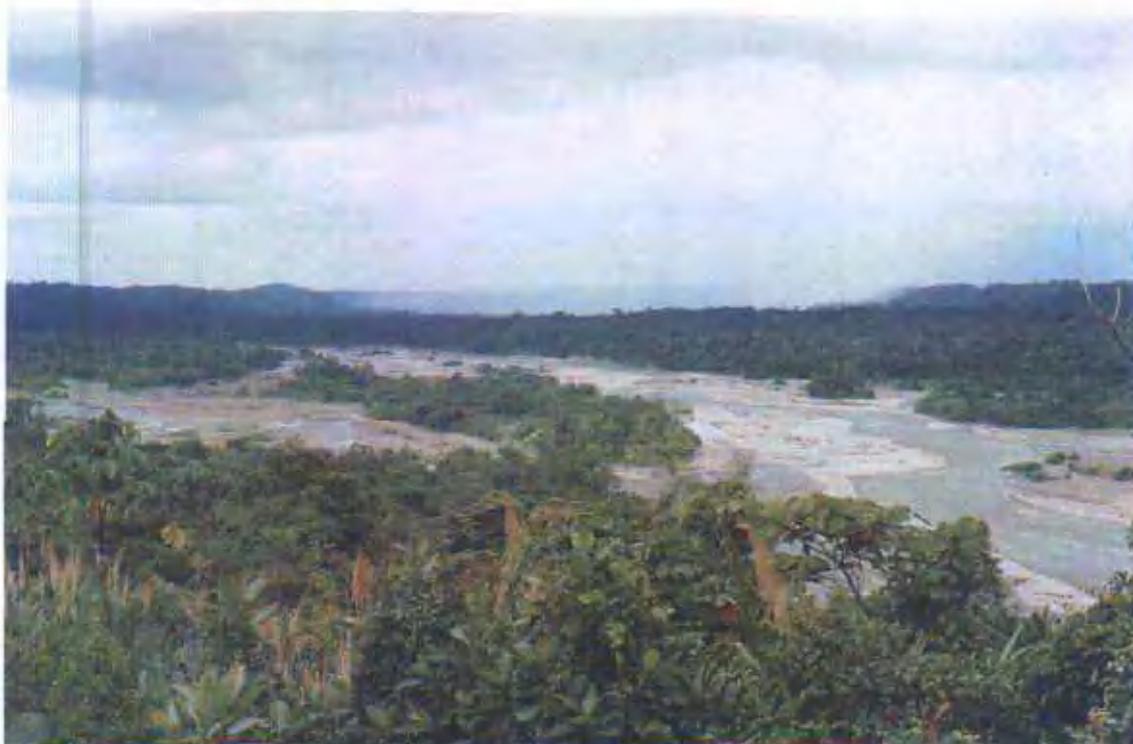
Foto N°112 Desborde e inundación en el río Araza, sector de Quincemil (Cusco).

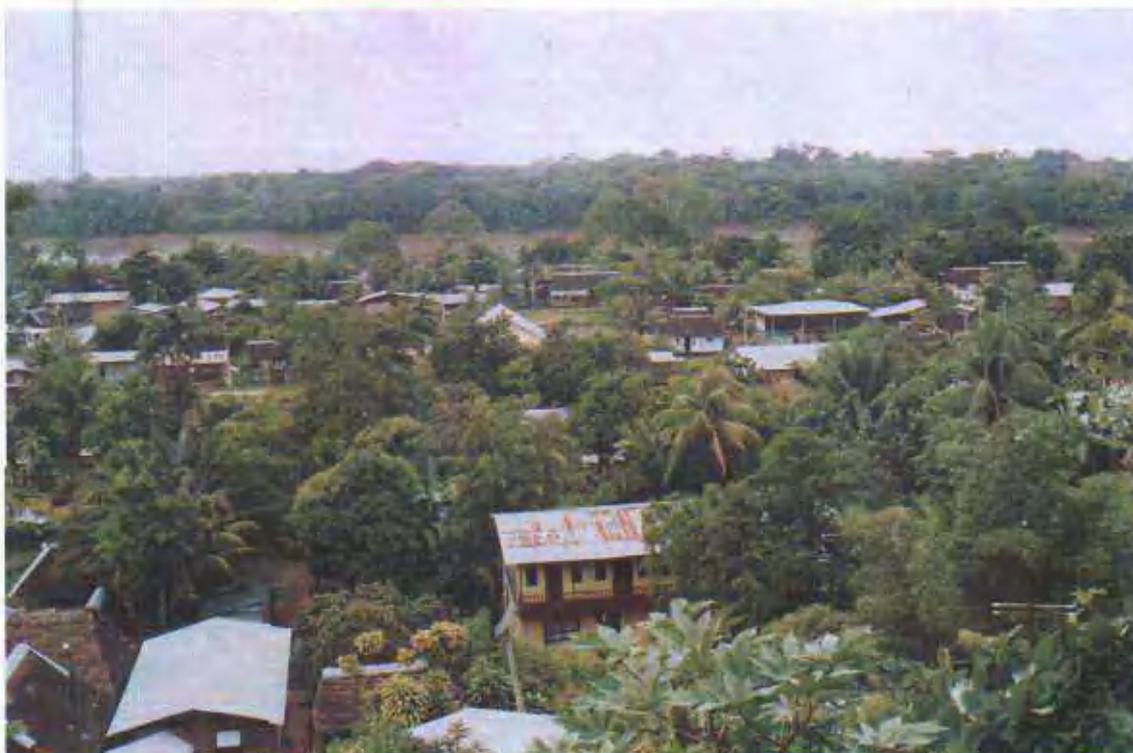
Foto N°113 Zona de inundación en el sector bajo de Puerto Maldonado (Maldonado Viejo), confluencia de los ríos Tambopata y Madre de Dios .

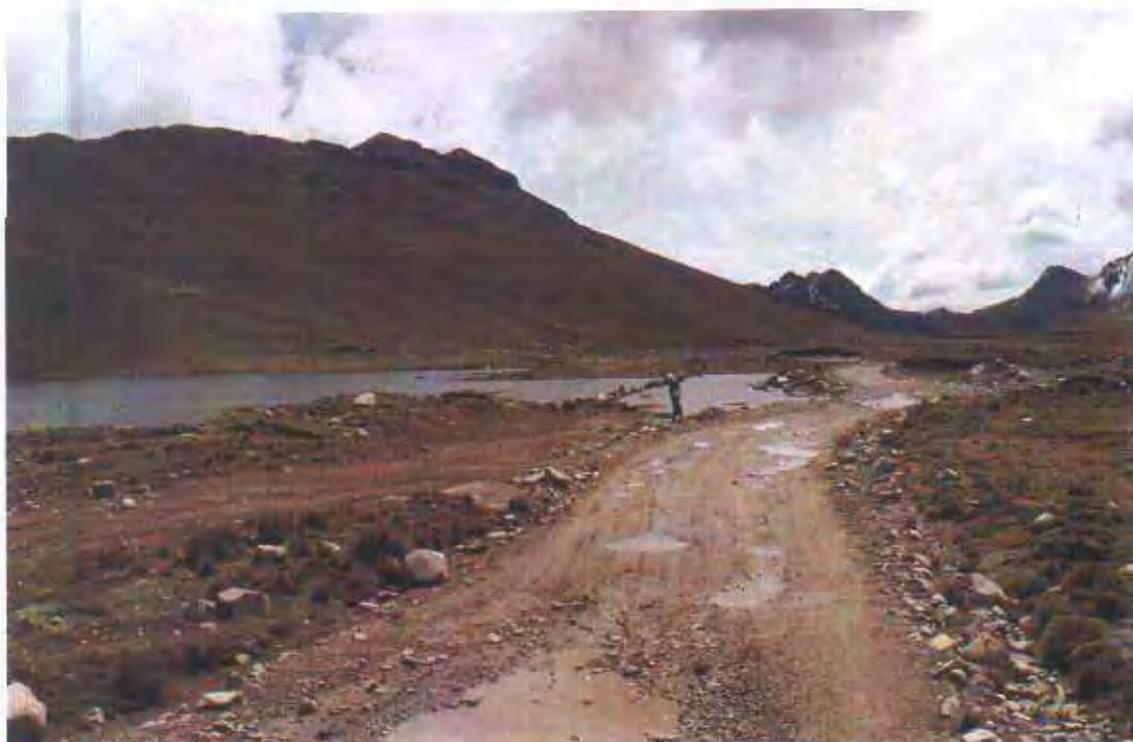
Foto N°114 Desborde de las lagunas de Orjococha-Chinacocha (Dist. Lambroma, Abancay), que afectan tramo de 200 m de la carretera Lambroma - Mariscal Gamarra, km 35.

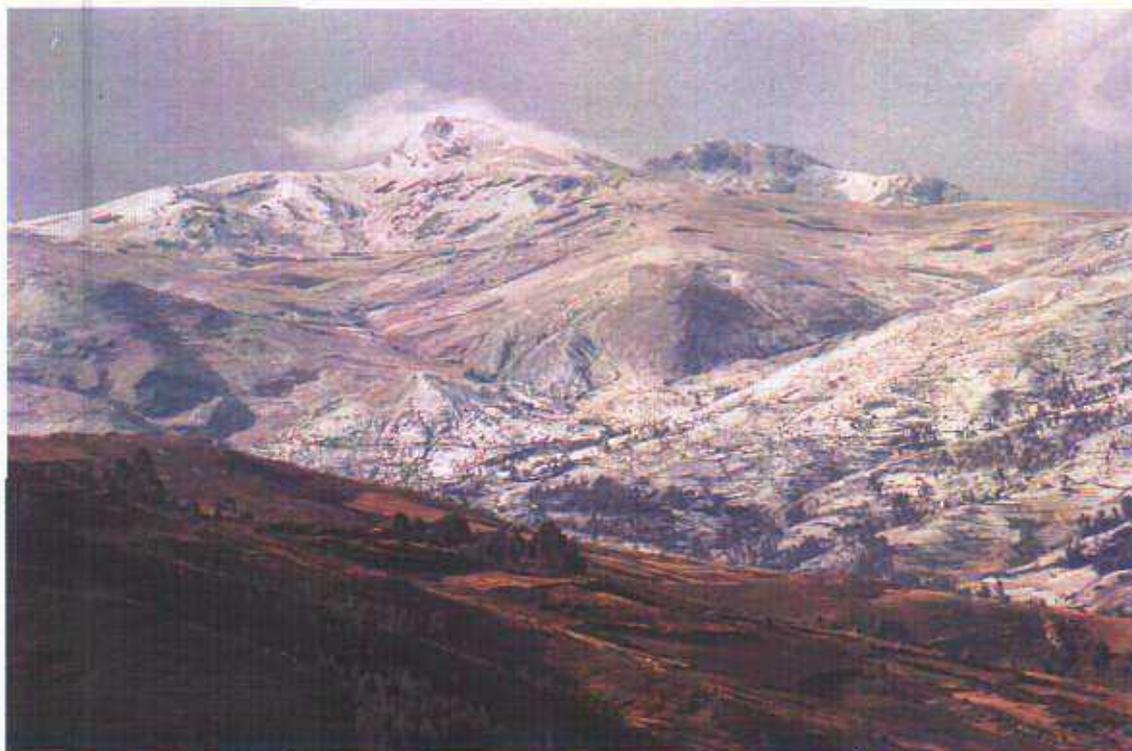
Foto N° 115 Efectos de la nevada de junio de 2002 que afectó terrenos de cultivo y carretera Cusco-Paucartambo, sector de Huancarani.

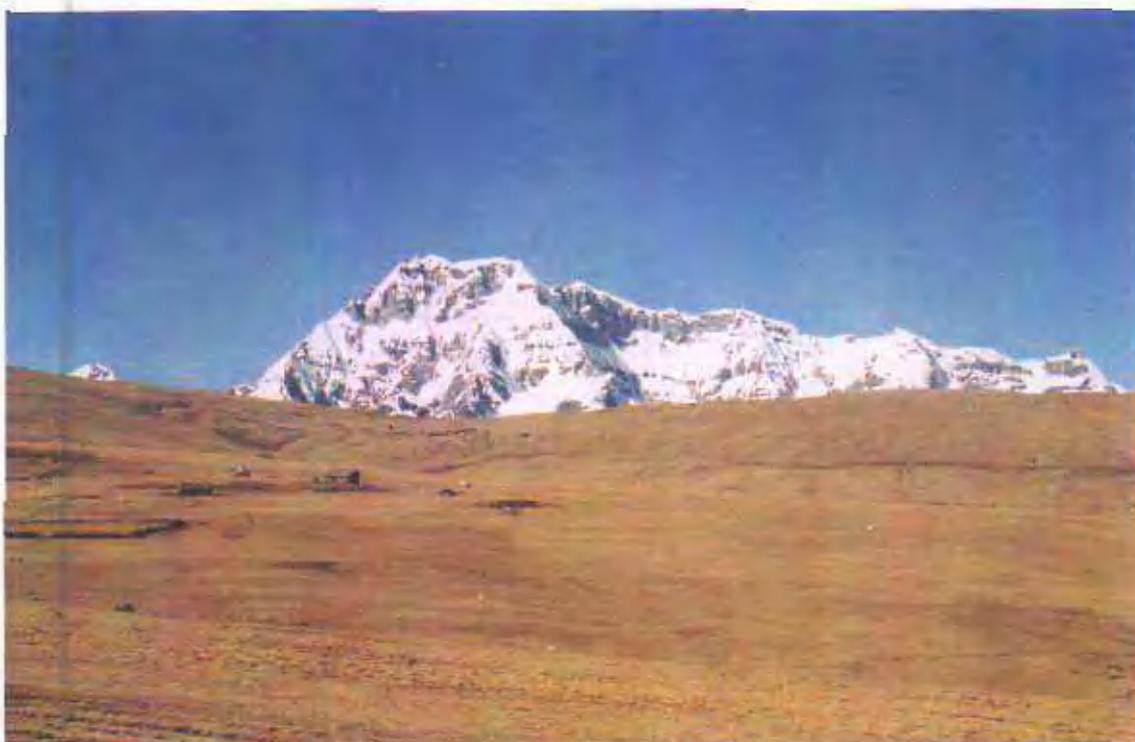
- **Las Fallas de Auzangate.-** Son tramos activos del sistema de Ocongate que se sitúa entre el pueblo del mismo nombre y el macizo del Auzangate. Tienen un rumbo promedio N 70° E a N 80° E y se pueden distinguir dos grupos:
Fallas con buzamientos hacia el norte (escarpas con pendientes de 35°-40°) y buzamiento al sur, de edad pre-holocena. Estas fallas son normales constituyendo un sistema de aproximadamente de 10 km de largo total (Foto N° 119).

Foto N° 119 Falla neotectónica del sector de Auzangate.

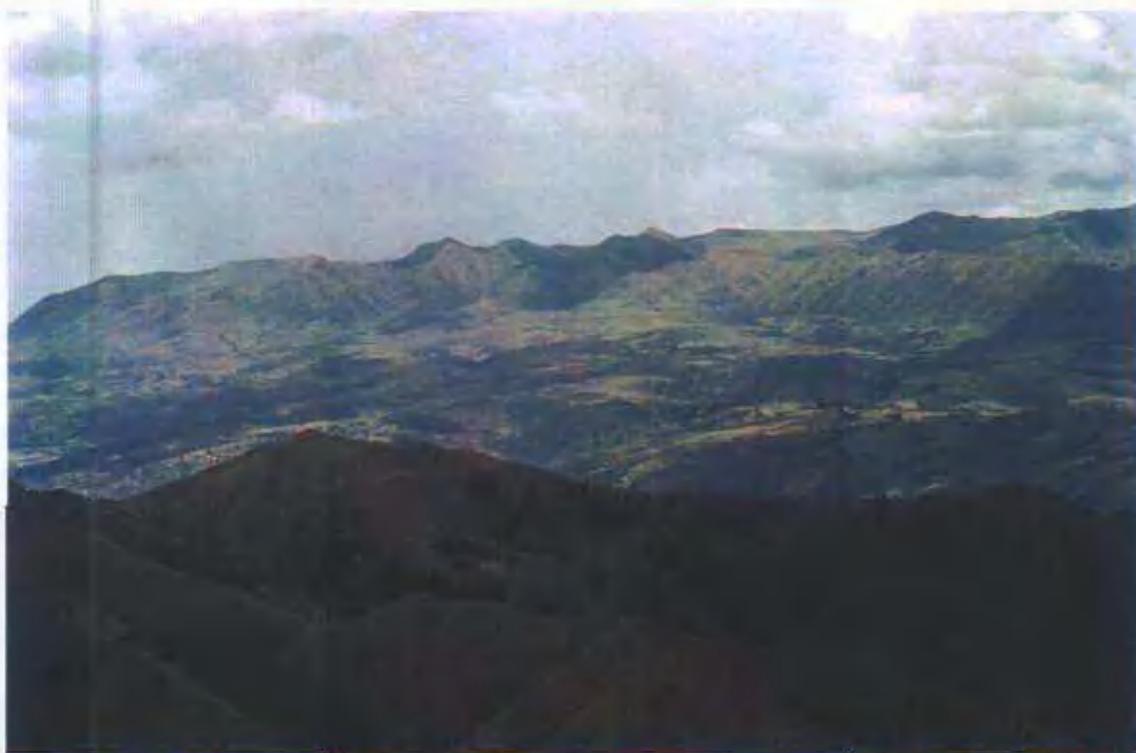
- **Falla de Tambomachay.-** Se encuentra ubicada al borde de la ciudad del Cusco (Foto 120), ocupando una longitud aproximada de 17,5 km, hacia el norte de esta ciudad.
La falla tiene una tendencia E-O, pero hacia el este cambia a un rumbo de 60° y 70° al sur. Tiene un movimiento normal con un salto en su extremo oeste, un cambio brusco de dirección da lugar a la falla de Tamboray de rumbo NS y buzamiento al oeste.

Foto N° 120 Falla neotectónica de Tambomachay, situada en el sector norte de la localidad del Cusco.

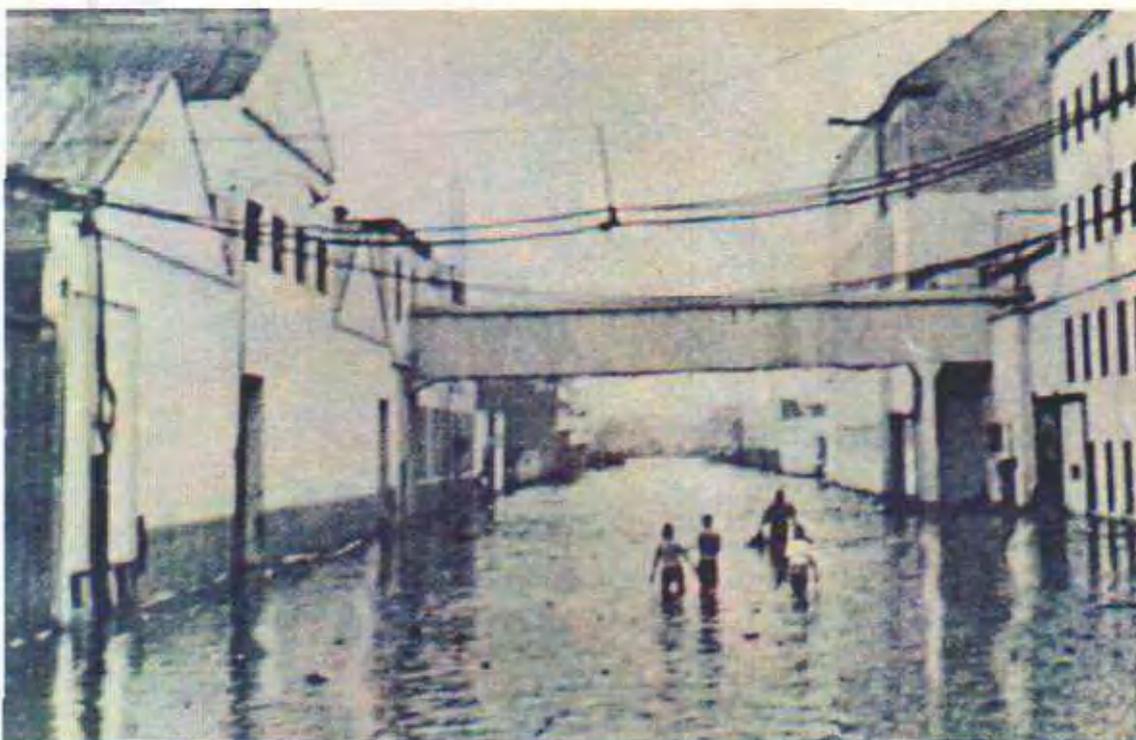
Foto N° 121 Consecuencias del tsunami ocurrido el 3 de octubre de 1974, que afectó la costa del Callao, inundando varias fábricas, destruyendo muelles y cultivos. Vista del Jr. Loreto cuadra 6, Callao.
