BOLETÍN N° 28
Serie C: Geodinámica e Ingeniería
Geológica

ESTUDIO DE RIESGOS GEOLÓGICOS
DEL PERÚ
FRANJA N° 3

Por:
Dirección de Geología Ambiental

Lima - Perú
Agosto - 2003

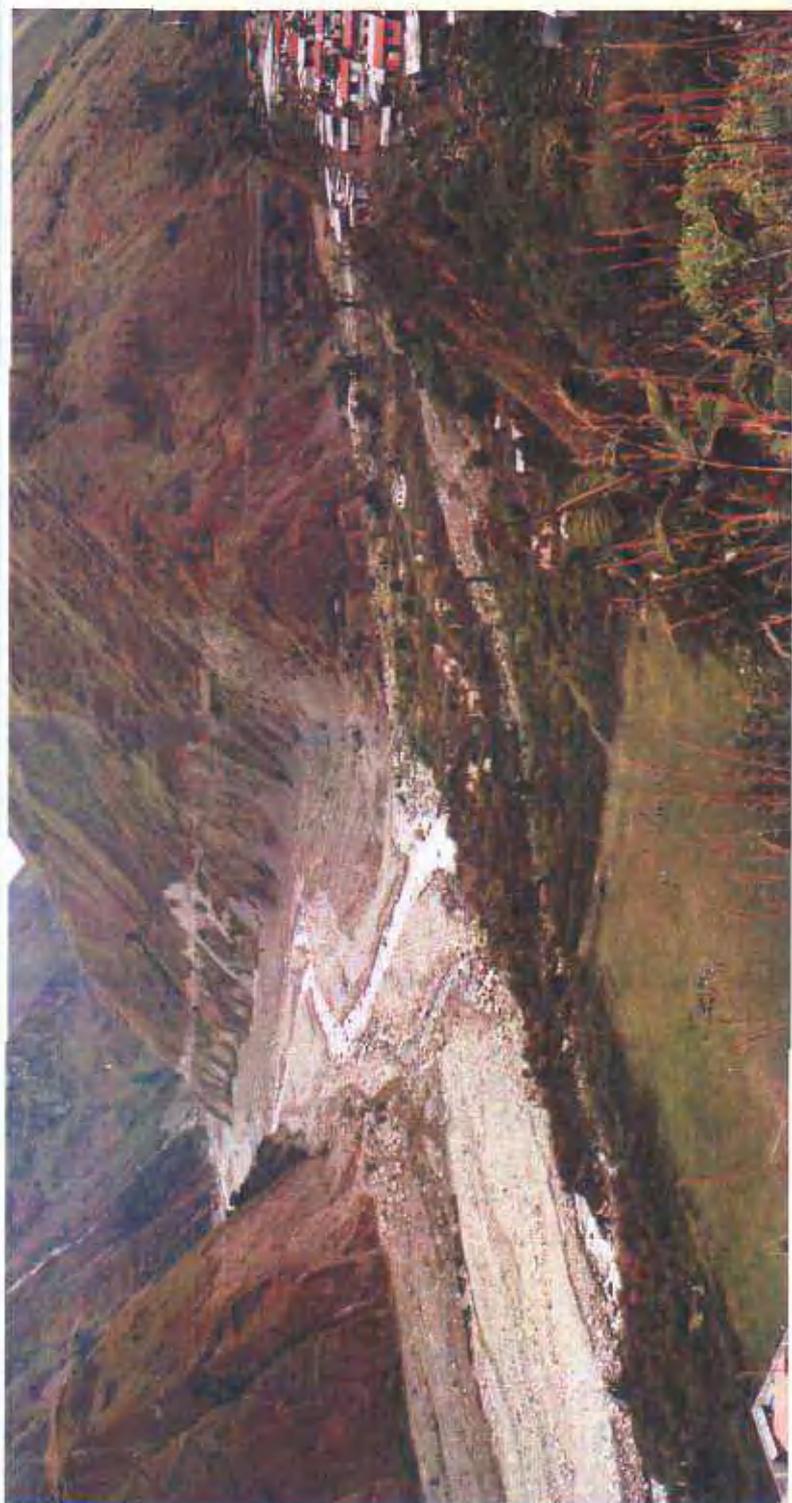
Foto N° 122 Sector de Santa Teresa, río Vilcanota. Aluvión de 1998 que afectó el poblado. Se distingue erosión de riberas en la margen izquierda del río Vilcanota, que compromete al colegio ubicado en la parte baja. Zona Crítica 10.

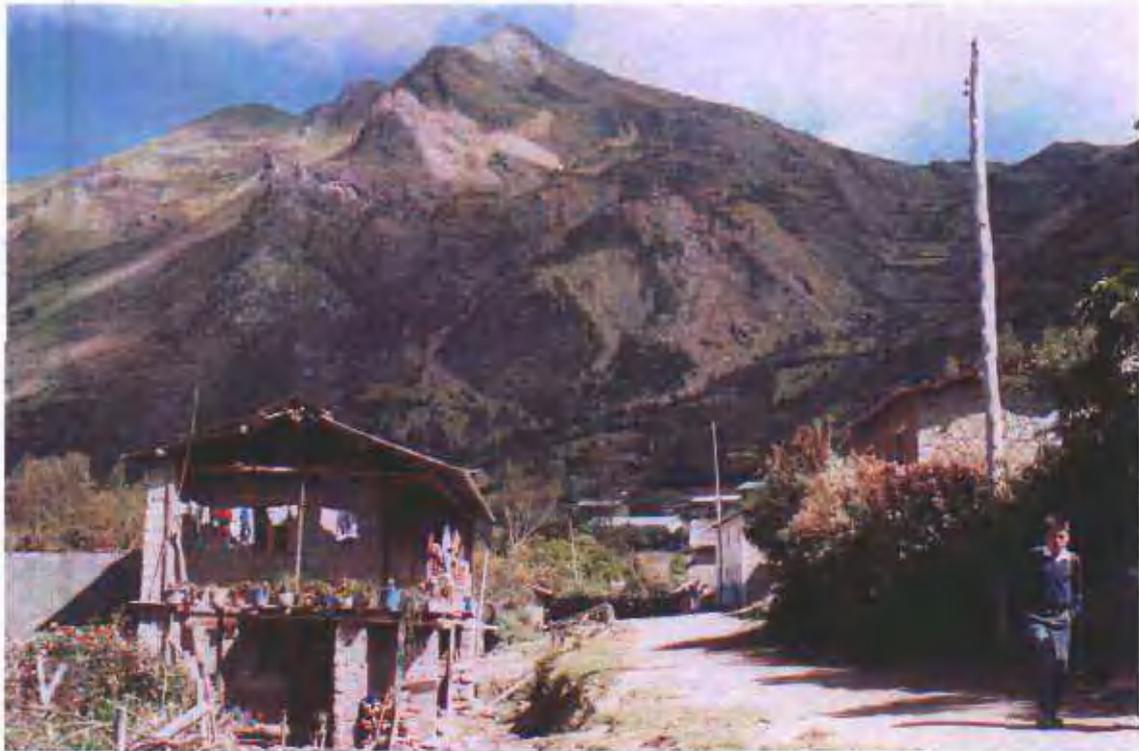
Foto N° 123 Sector de Huascatay, cerro Atajhuachana. Ocurren derrumbes y huaycos como los del 18 de abril de 2002 y 01 de enero de 2003, provocando muertes, afectando viviendas y carretera Andahuaylas-Pasaje. Zona crítica 31.

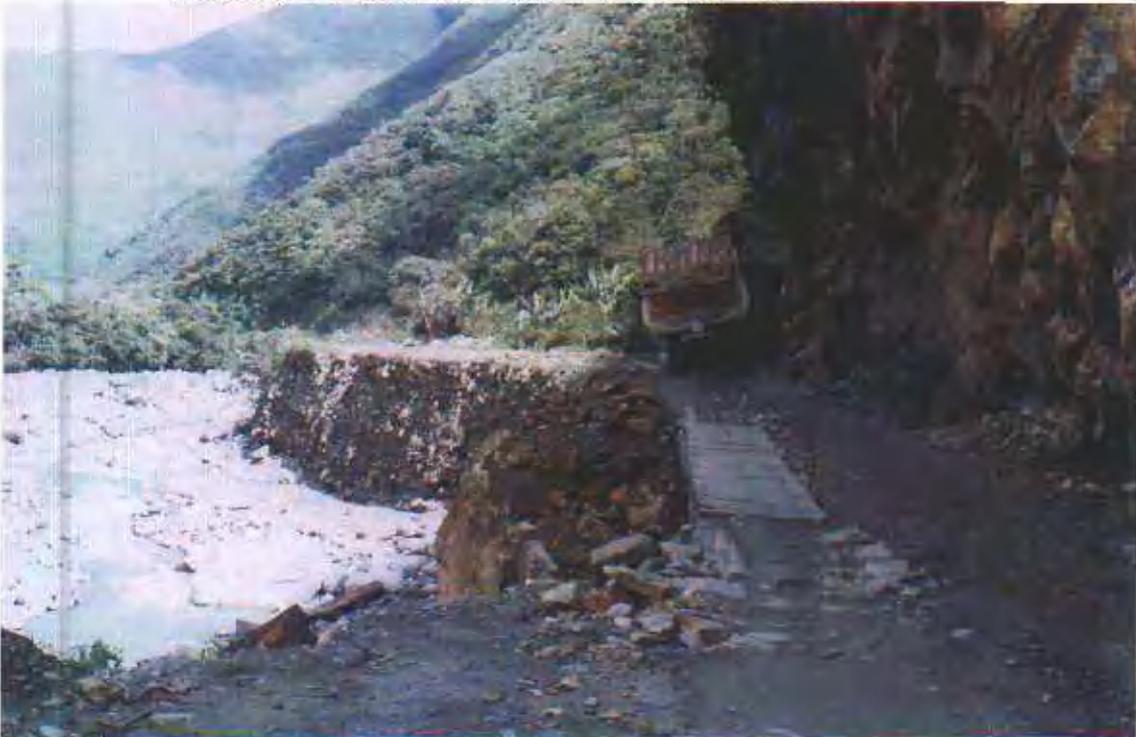
Foto N° 124 Erosión fluvial y desbordes en la margen izquierda del río Araza. Afecta Carretera Interoceánica Aris-Cusco. Zona crítica 11.

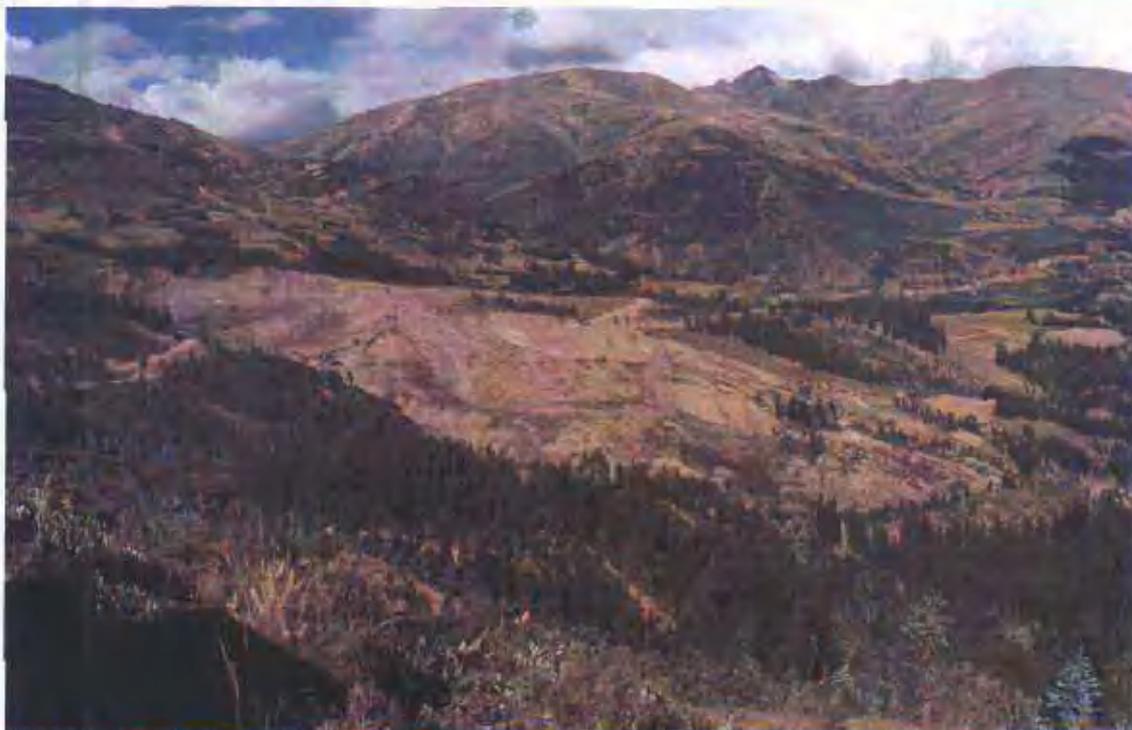
Foto N° 125 Sector del km 3+000 al 3+500 de la carretera Urcos-Quincemil, donde se distinguen deslizamientos en el sustrato incompetente (pizarras). El trazo de carretera ha sido modificado en varias oportunidades, constituye una vía muy transitada hacia Puerto Maldonado. Zona crítica 15.

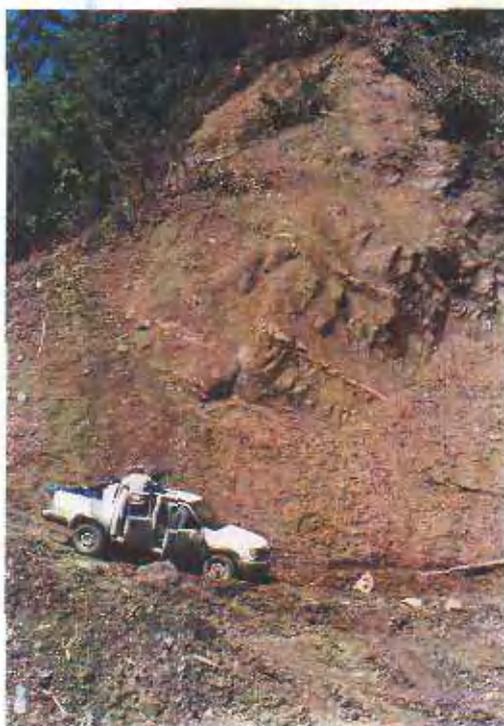
Foto N° 126 Sector Quebrada Huacahuañuna, donde se producen huaycos y derrumbes que interrumpen la Carretera Interoceánica Asis-Puno, sector San Gabán-Puente Otorongo. Zona Crítica 12.

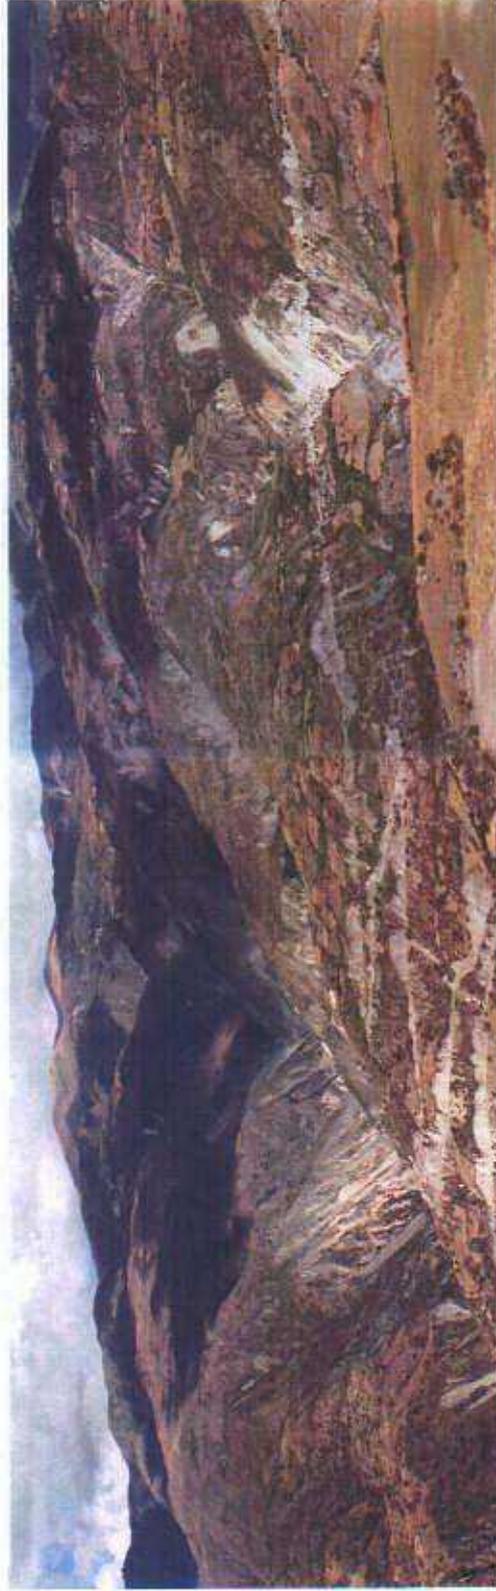
Foto N° 127 Sector ubicado entre las quebradas Honda y Jello Jello. Peligro por huaycos, derrumbes y deslizamientos en taludes de la carretera. Sustrato rocoso incompetente. Zona crítica 16, carretera Cusco-Abancay (km 106-121).

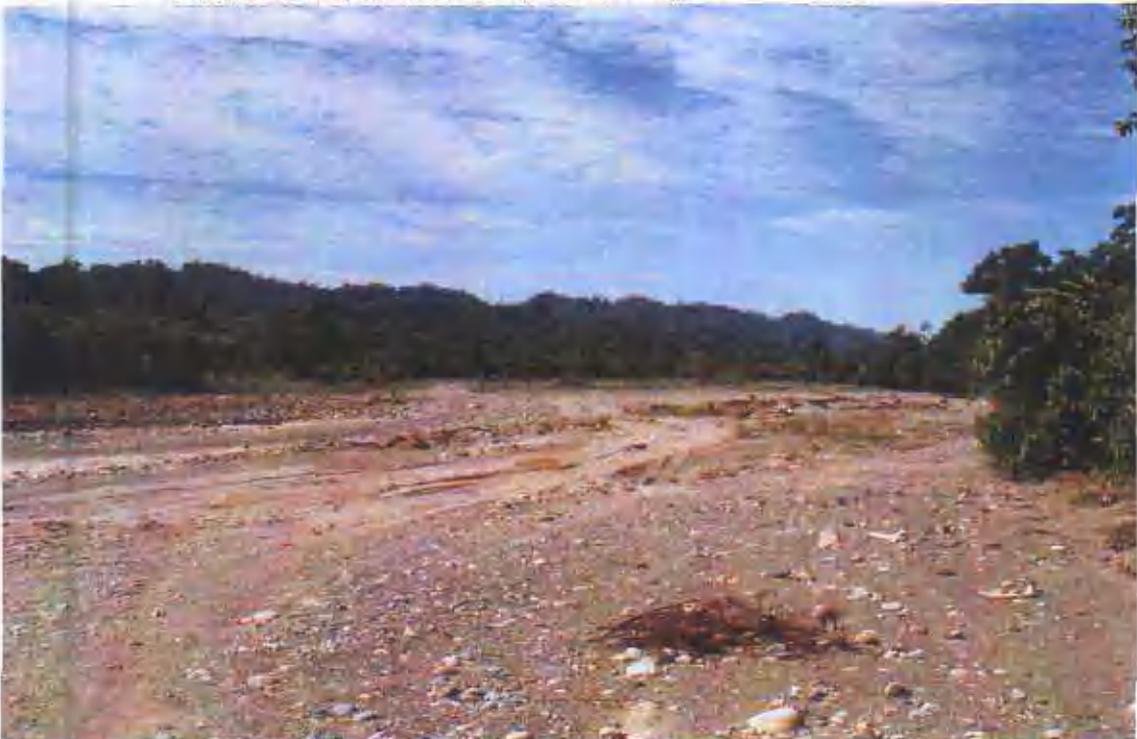
Foto N° 130 Flujo en el río Carbón (Paucartambo-Cusco), interrumpe un tramo de la carretera Pillcopata-Shintuya. Zona crítica 13.

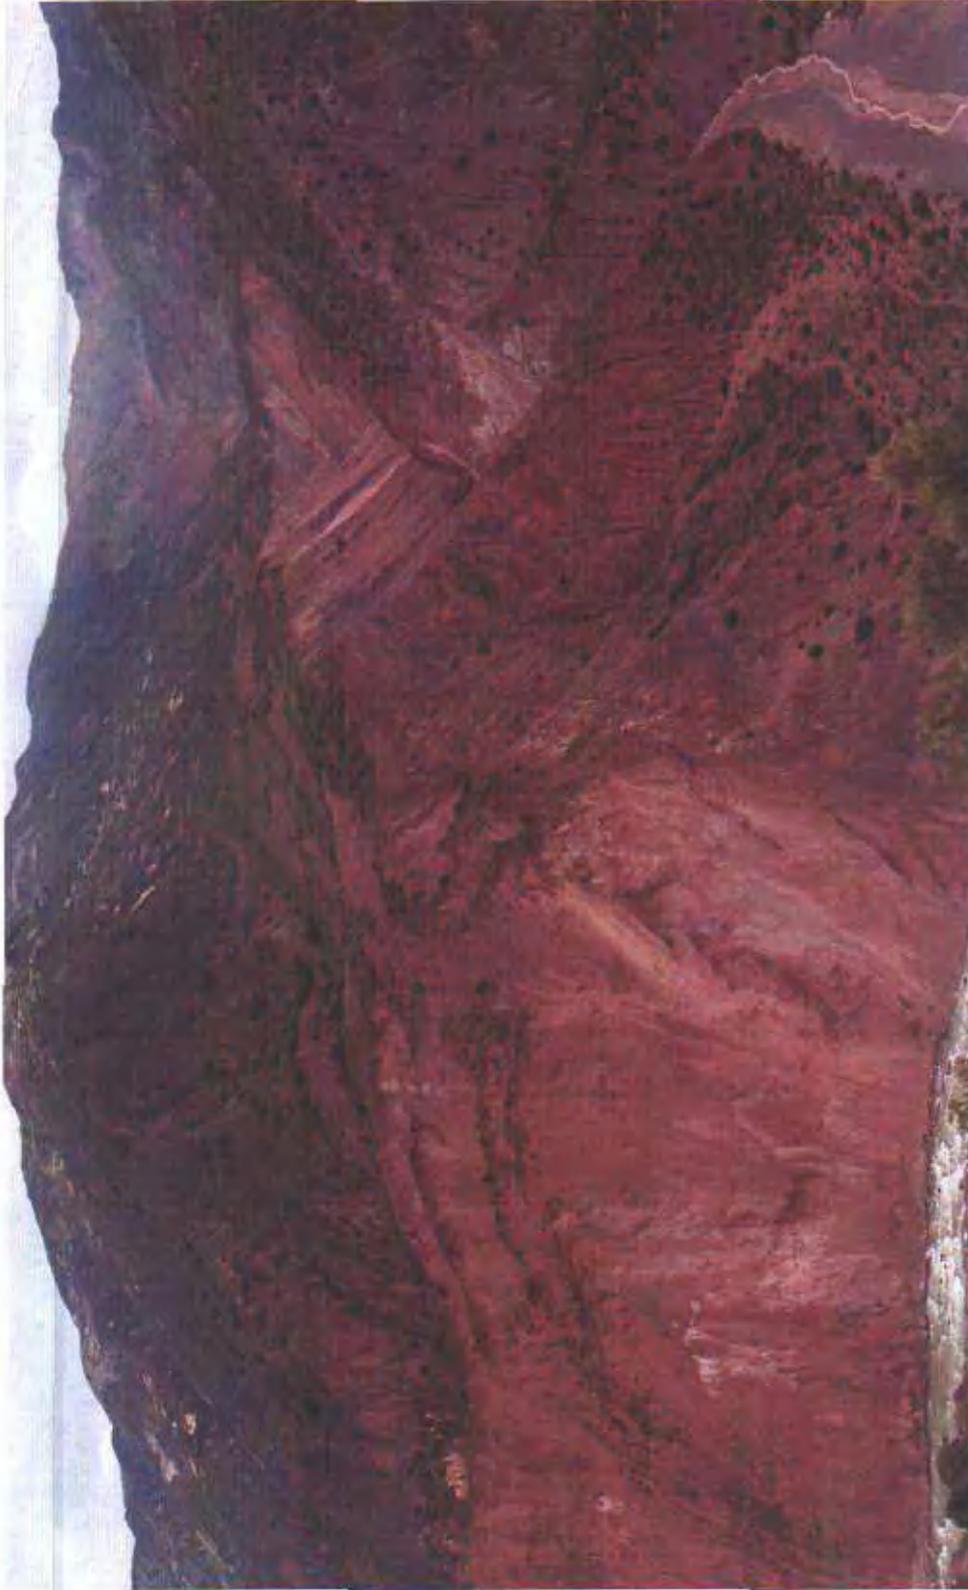
Foto N° 134 Deslizamiento-flujo de Mayunmarca que ocurrió el 25 de abril de 1974 y desapareció al poblado de Mayunmarca, ocasionando la muerte de 500 personas, el represamiento del río Mantaro y la destrucción de 10 km de la carretera Huancayo-Ayacucho. Zona crítica 37.

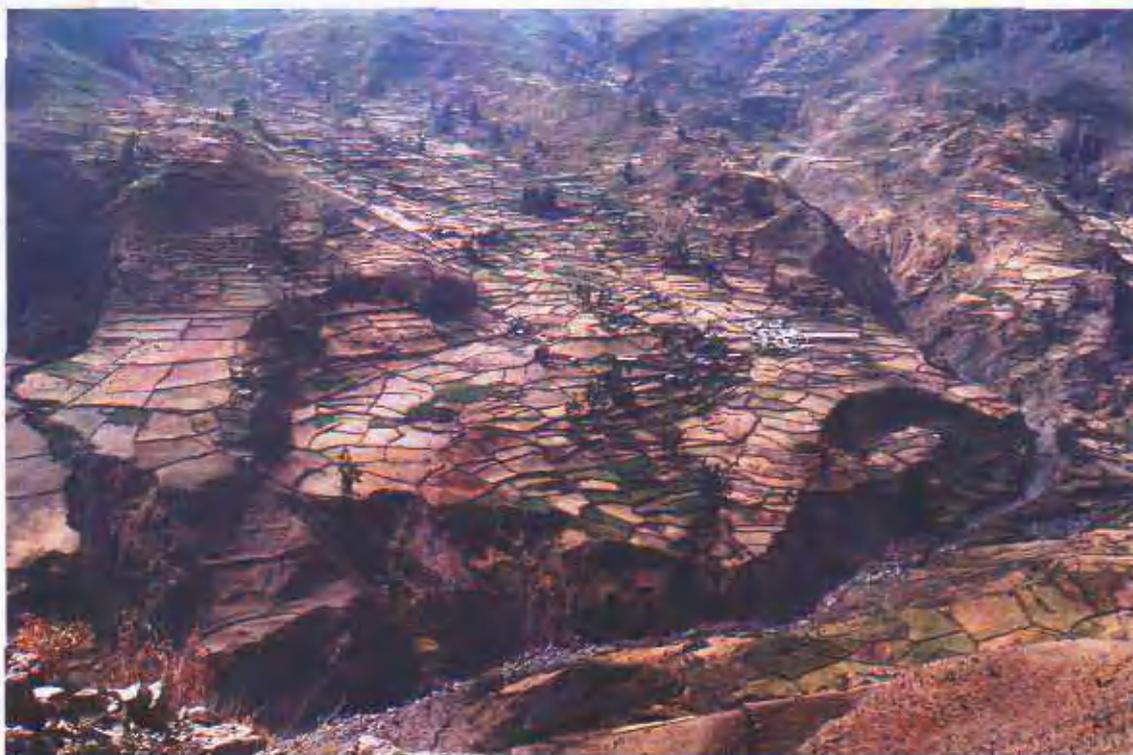
Foto N° 135 Zona de deslizamientos, derrumbes y flujos en el sector de Quito Arma, entre la quebrada Pajulla y el río Quito Arma. Zona crítica 41.

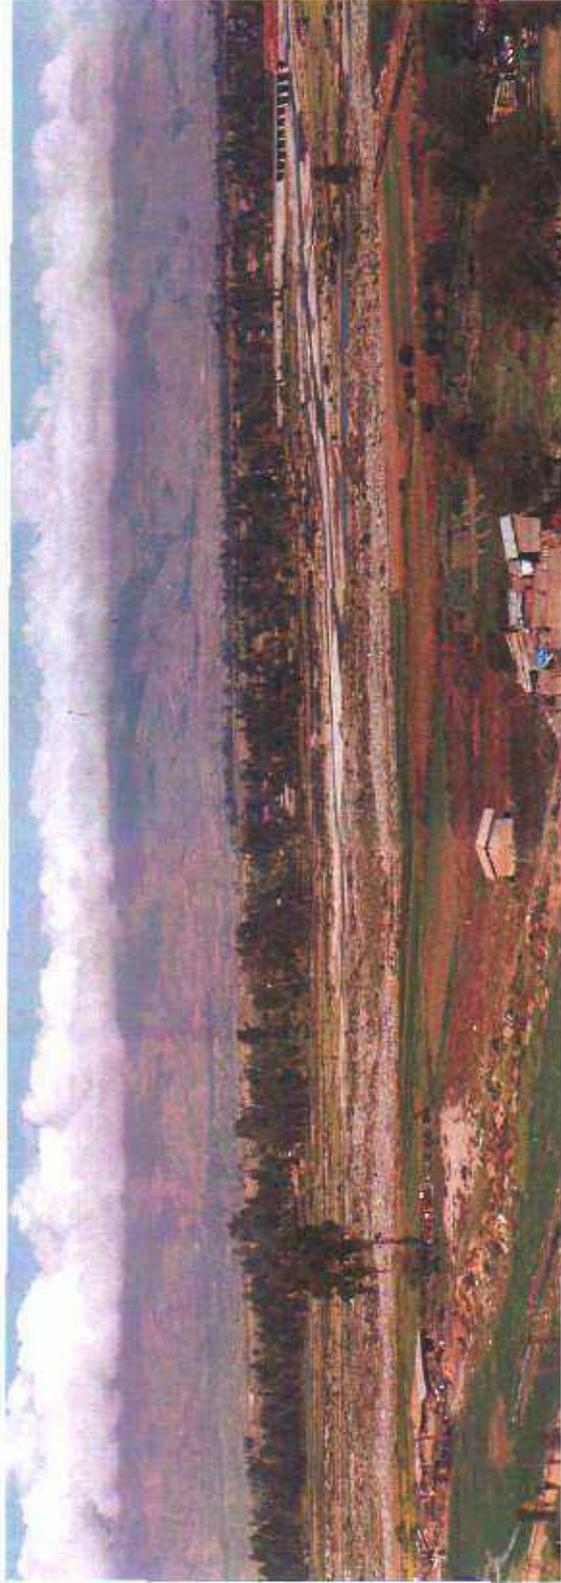
Foto N° 138 Vista panorámica del botadero de basura de Aguas de las Vírgenes, principal botadero de la ciudad de Huancayo, localizado en la margen izquierda del río Mantaro.

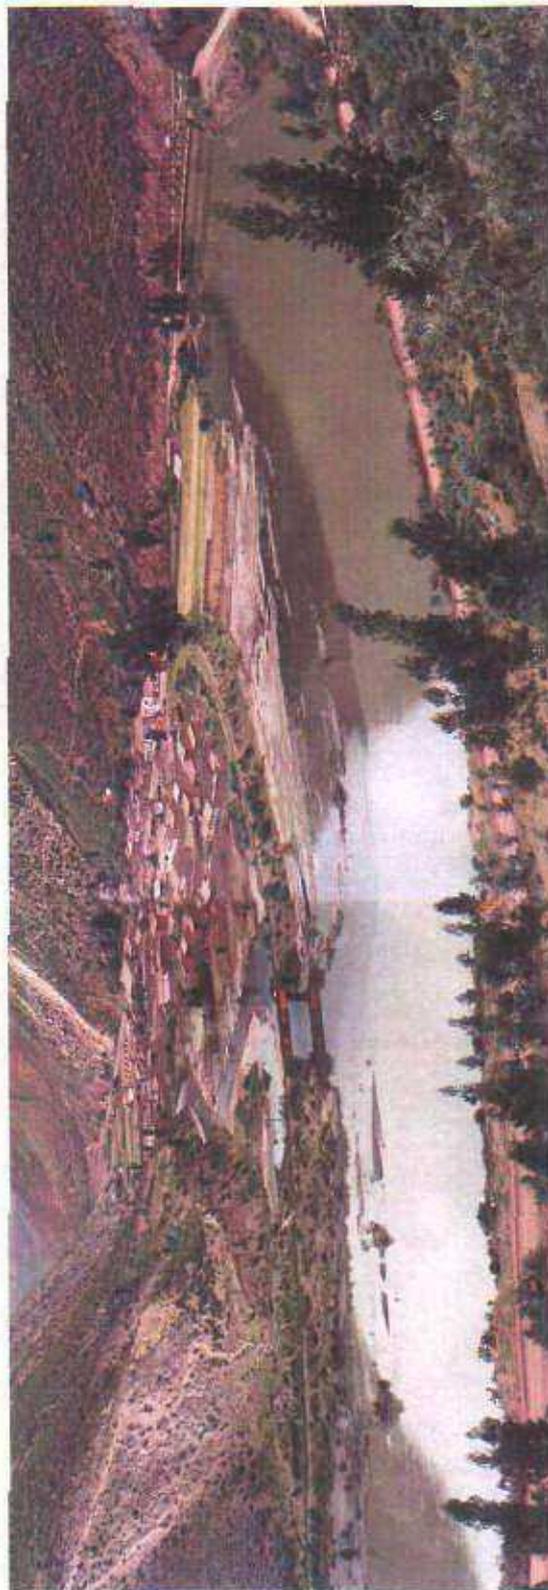
Foto N° 143 Desembocadura del río Huatanay al río Vilcanota, sector de Huambuito (Cusco). Nótese la zona de descarga de emisiones (aguas servidas) de la ciudad del Cusco y la acumulación de desechos domésticos.

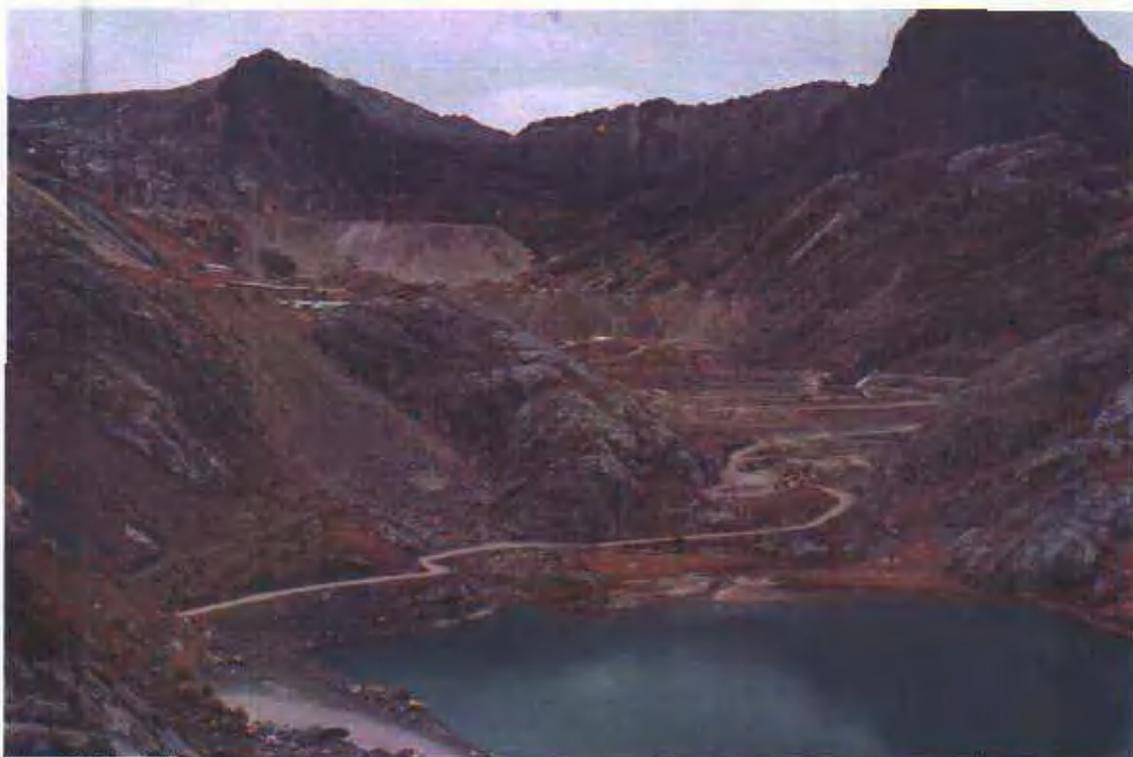
Foto N° 144 Vista de los relaves de la mina San Valentín (Satanás) en el Dist. de Laraos, Prov. de Yauyos-Lima. En el borde inferior se observa la laguna Pacococha que podría estar siendo afectada por los residuos de relaves.

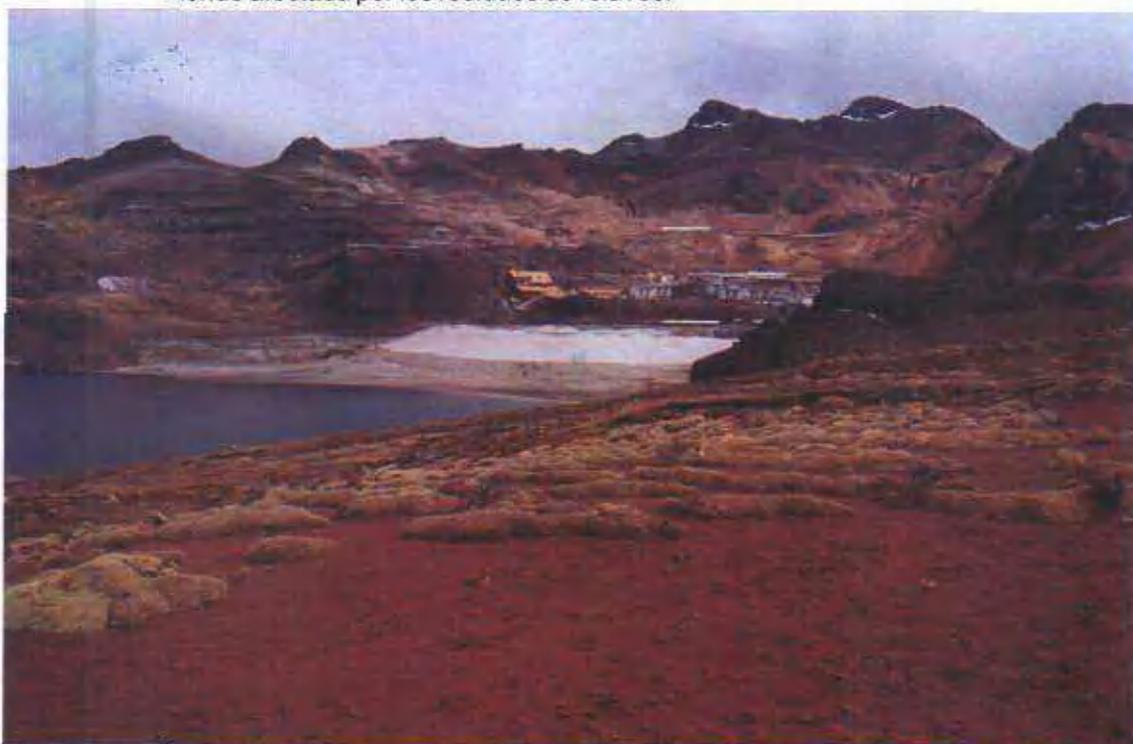
Foto N° 145 Vista de los relaves de la mina San Genaro (Castrovirreyna-Huancavelica). Al pie se observa la laguna Yanacocha que viene siendo afectada por residuos de los relaves.

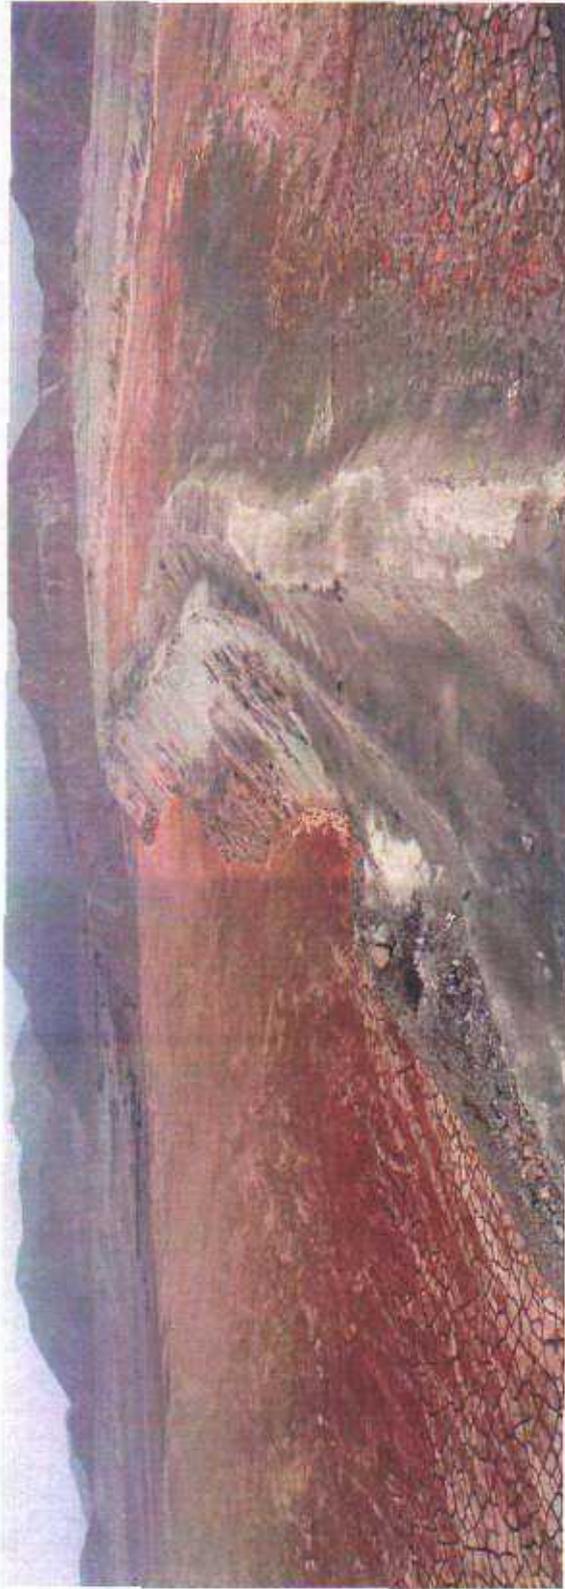
Foto N° 146 Pasivo ambiental de la mina Raúl (Mala-Lima). Zona descampada donde el viento acarrea el material fino.

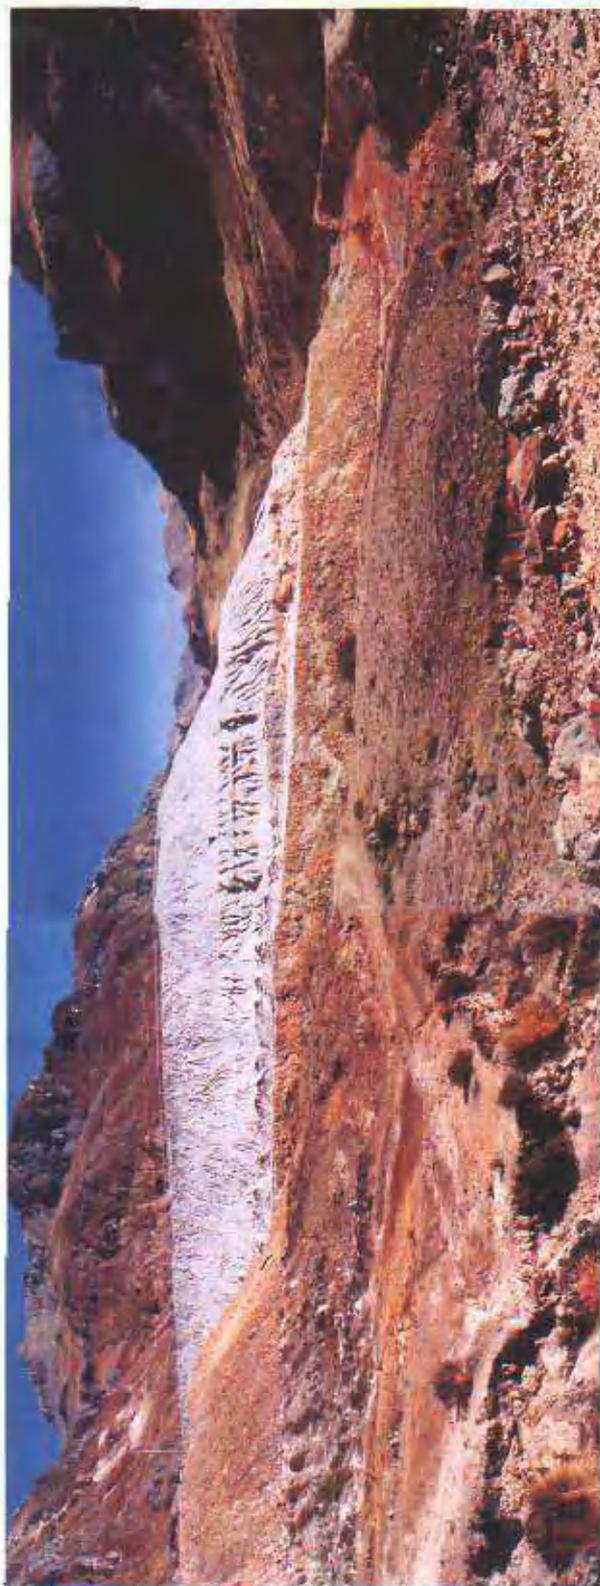
Foto N° 147 Relaves de la mina Caudalosa Chica en la margen izquierda del río Huachocolpa (Dist. de Santa Ana, Huancavelica), los cuales se encuentran sin ninguna capa o cobertura protectora, siendo acarreados por el agua y el viento.

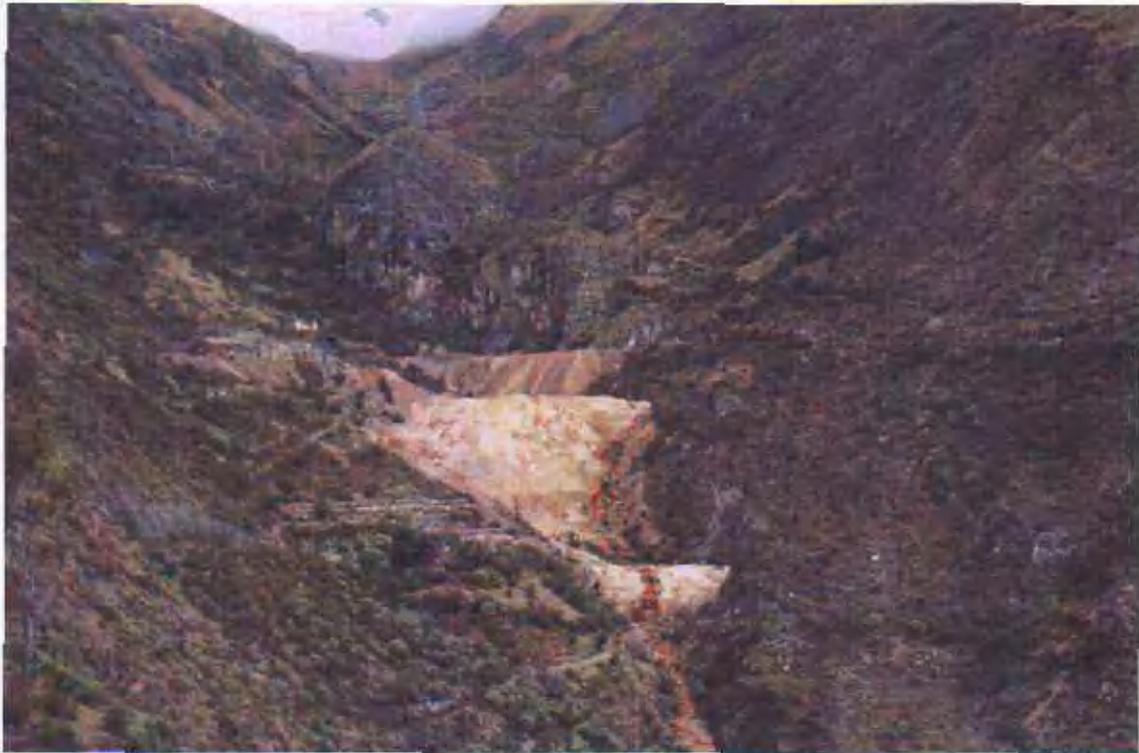
Foto N° 149 Vista de relaves antiguos de la mina Santa Rosa (Cobriza), localizado en medio de una quebrada, cuyas aguas ácidas drenan al río Mantaro.

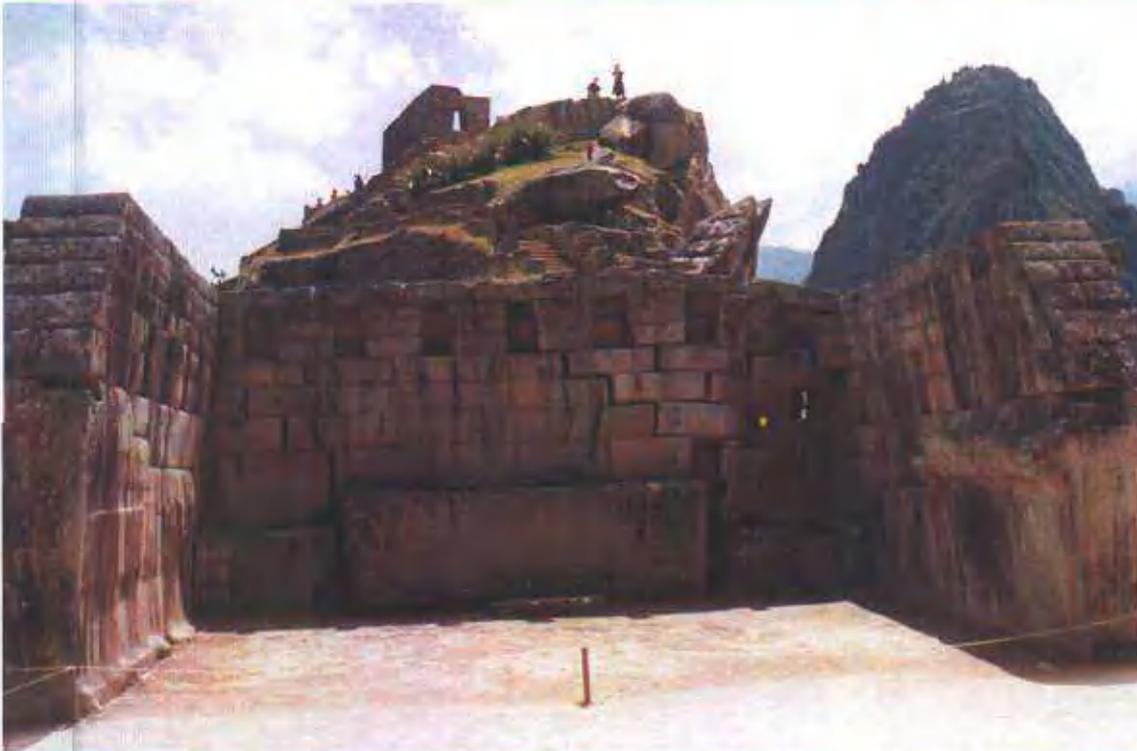
Foto N° 152 Vista del templo principal de la ciudadela de Machu Picchu y los efectos geodinámicos en sus estructuras.

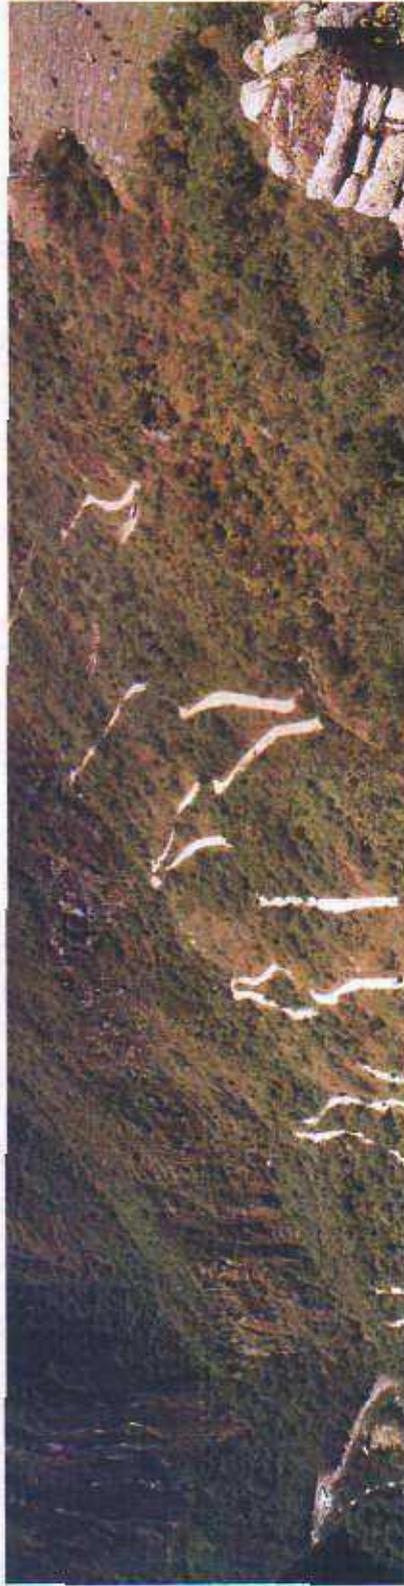
Foto N° 156 Acceso a la ciudadela de Machu Picchu, donde en 1996 ocurrió un deslizamiento que afectó la carretera.

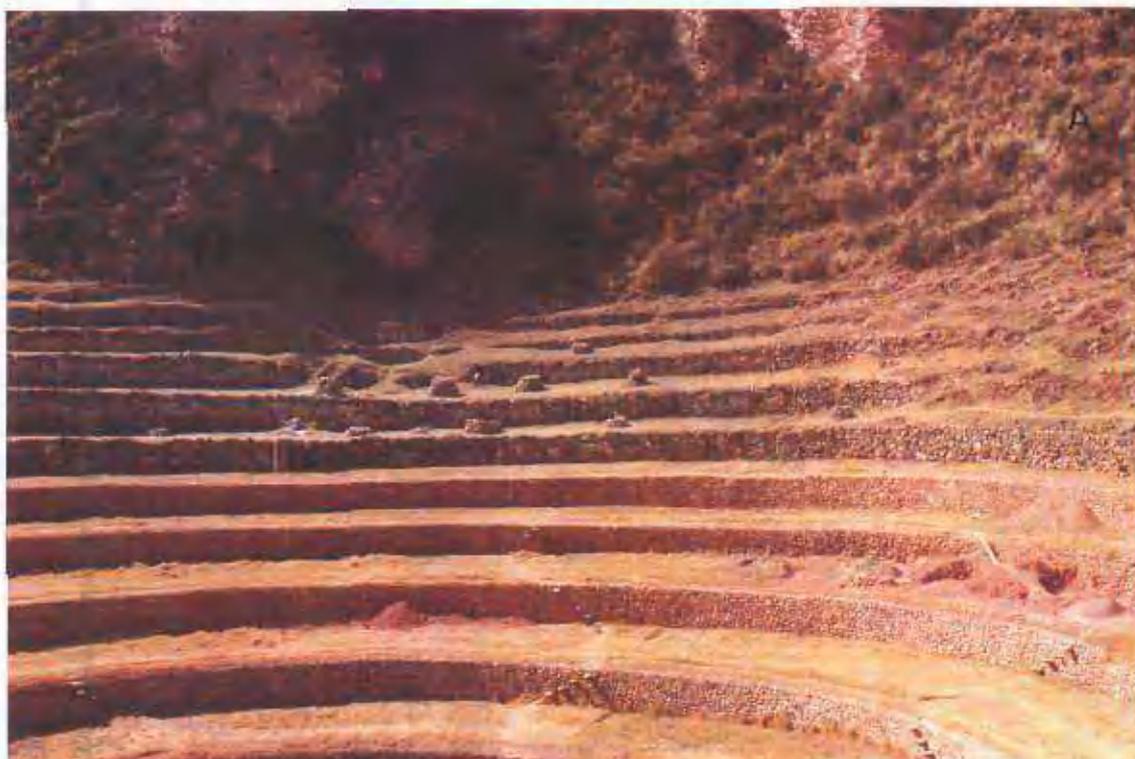
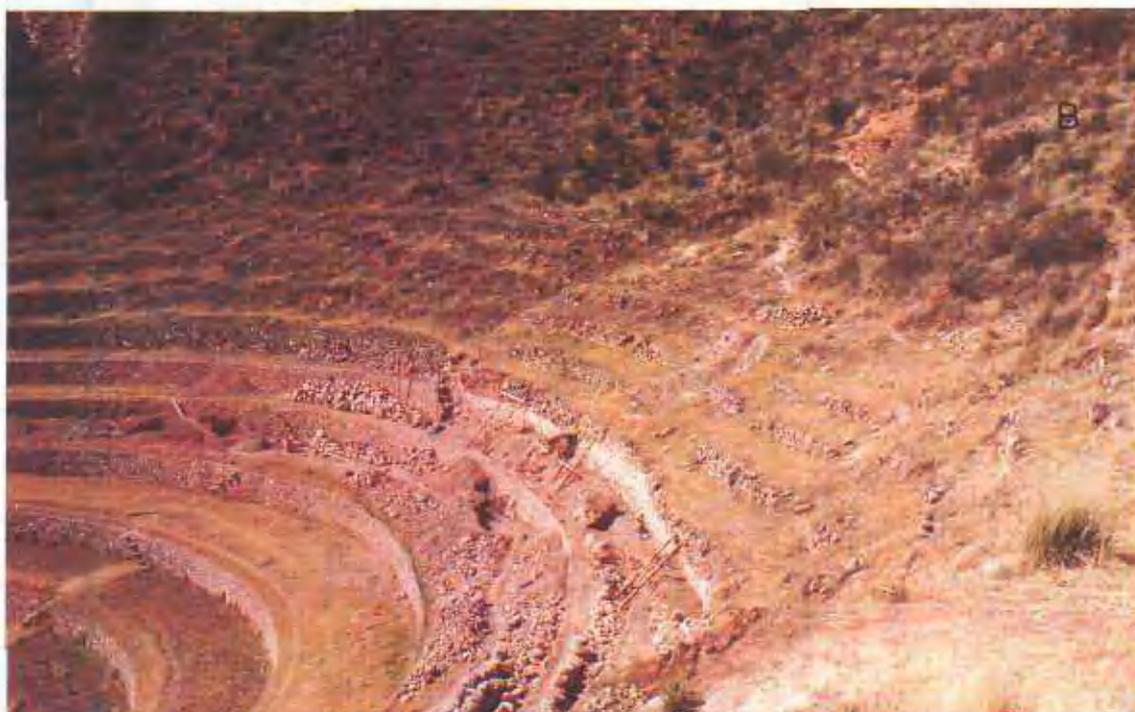
Foto N° 157 Complejo arqueológico de Moray, construido en una dolina (karts). Dos vistas de los sectores este (B) y norte (A) de la dolina principal donde se distinguen procesos de empujes de terreno por efectos de un antiguo deslizamiento (y/o hundimiento) que afectaron las andenerías.
