**INFORME TÉCNICO
N°A6454**

**PELIGRO DE EROSIÓN FLUVIAL Y HUAYCO
EN EL SECTOR DE MAYAPO**

(REGIÓN AYACUCHO, PROVINCIA HUANTA, DISTRITO LLOCHEGUA)

LIMA - PERÚ
MARZO - 2011

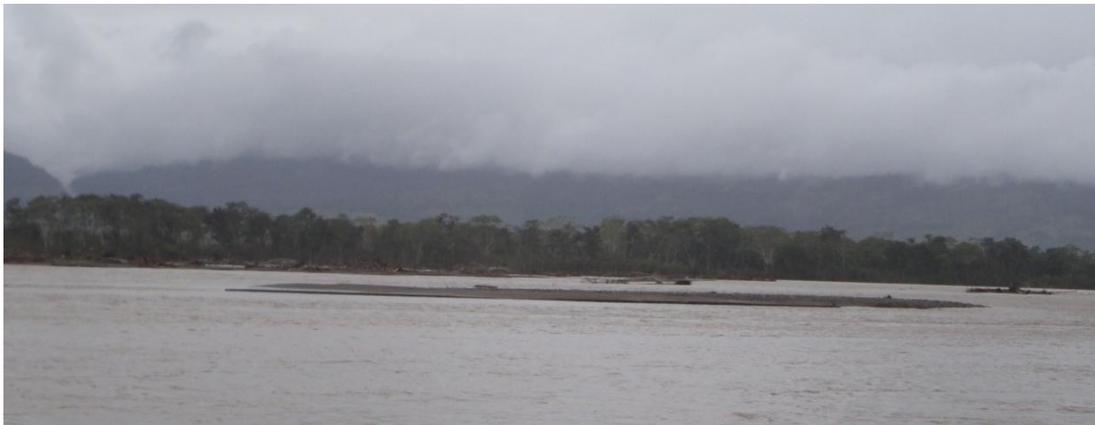
En el sector de Mayapo – Llochegua, tiene un drenaje de tipo anastomosado, condicionado por la gradiente muy baja que presenta, originándose una serie de canales que se interconectan mostrando una alta sinuosidad, angostos y relativamente profundos. En estos sistemas los canales son separados por planicies de inundación que consisten en islas con vegetación, muros naturales y áreas donde pueden desarrollarse depósitos de desborde. Los canales, en estos sistemas, son rellenados con arena y grava, formando depósitos lenticulares (Foto 2), limitados por depósitos areno-arcillosos de muro natural (Smith, 1980).

Foto 2: Isla de forma lenticular, formada frente al sector de Mayapo.

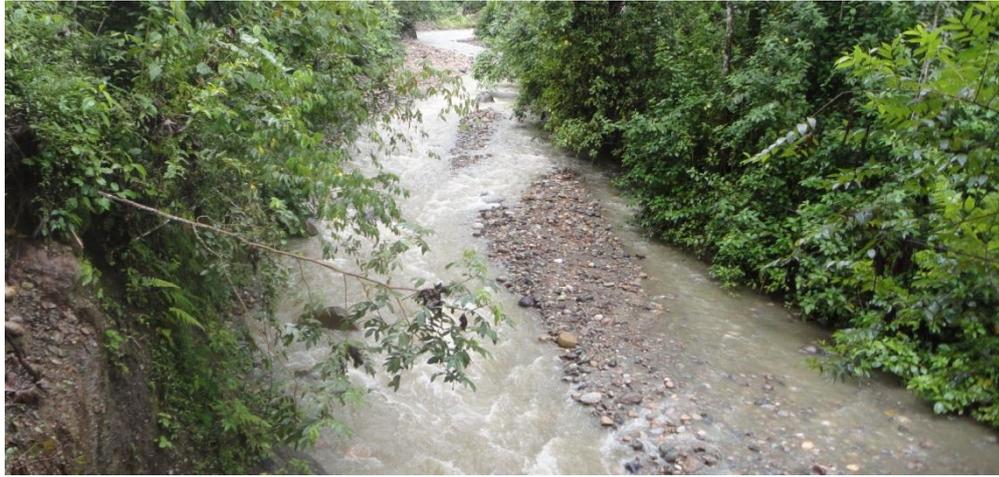
Este río presenta un drenaje de tipo rectilíneo, las corrientes se caracterizan por una sinuosidad baja (menor a 1,5) y multiplicidad 1, es decir, un único canal (Foto 3). Por ser un río juvenil, con perfil típico en "V" (Foto 3), generalmente son muy inestables, y tienden a evolucionar a otros tipos de río; por ello que en su cuenca alta y media, erosionan sus paredes laterales, inestabilizando las laderas y generando derrumbes. Tienen caudal de alta energía y gran capacidad erosiva. Es por ello que forman Huaycos.

Foto 3.- Cauce del río Mayapo, con abundante material suelto en su lecho (grava y arena).

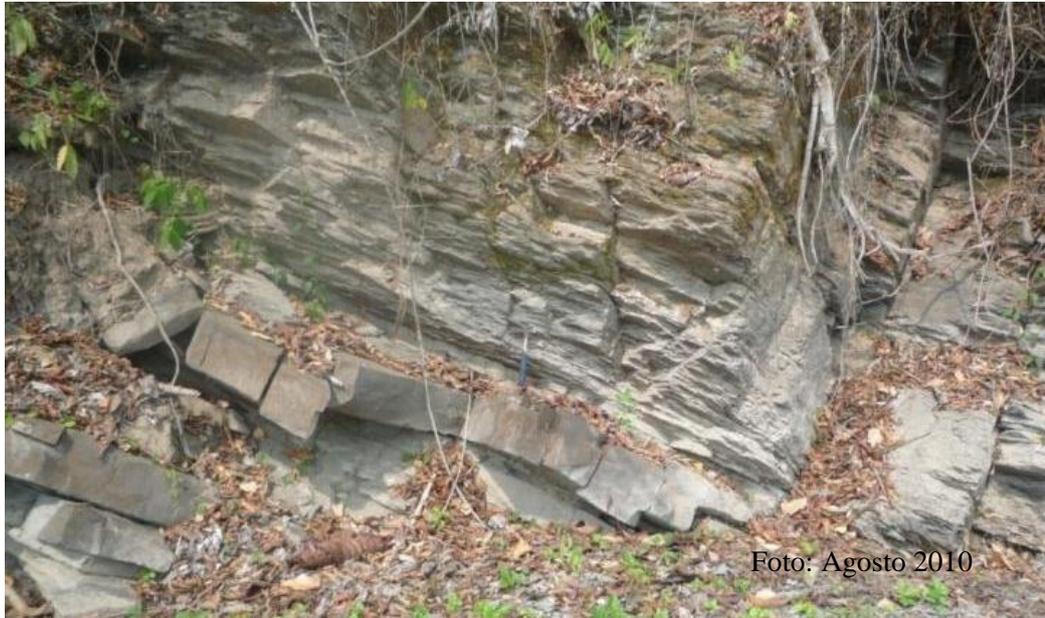
Esta secuencia aflora en la margen izquierda del río Apurímac, en la zona de Mayapo, prolongándose hacia el noroeste. Se muestra como una secuencia de areniscas cuarzosas de color gris oscuro (foto 4), estratificadas en capas delgadas, intercaladas con limolitas pizarrosas micáceas en capas delgadas.

Morfológicamente forma montañas o colinas de formas cóncavas. Originan suelos poco potentes. Son rocas de baja susceptibilidad a los movimientos en masa, por sectores se pueden generar caída de rocas o derrumbes.

Foto 4.- Areniscas de la Formación Ambo, se muestra estratos conformados por areniscas de color gris.

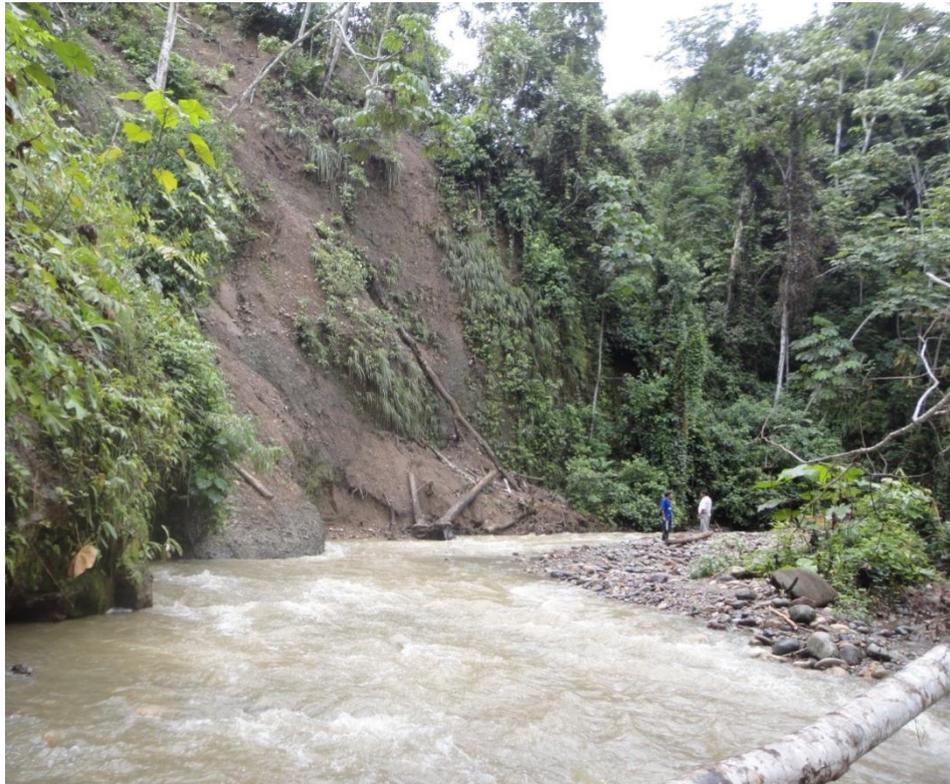
Está constituida por una gruesa secuencia de conglomerados polimícticos (Foto 5). Los clastos son de formas subredondeadas a redondeadas, en matriz arenosa., con tamaños que llegan hasta de 20 cm, de cuarcitas, pizarras silicificadas, calizas, areniscas y en menor proporción de intrusivos. El grado de consolidación de esta unidad es semiconsolidada, son rocas de mala calidad, muy susceptibles a la generación de fenómenos de movimiento en masa, como flujos y derrumbes.

Foto 5.- Afloramiento de conglomerado masivo en la margen derecha del río Mayapo.

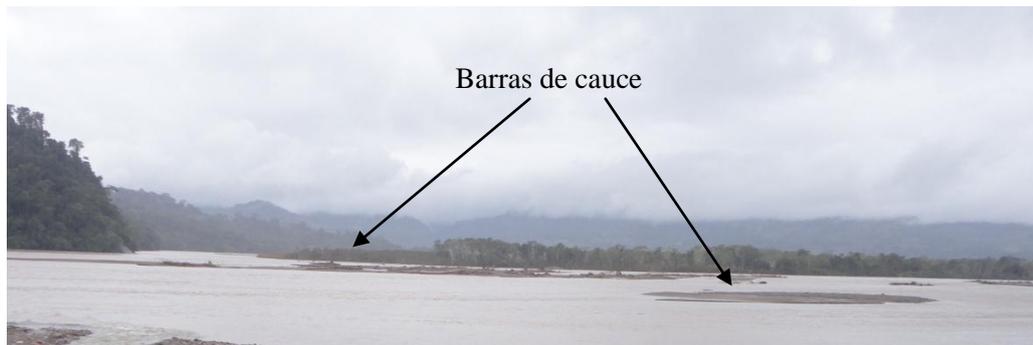
Las terrazas formadas en ambas márgenes del río Apurímac, indican las fluctuaciones del caudal y la migración lateralmente de las aguas, generalmente están conformadas por grava y arena. Se generan barras de cauce (Foto 6) que se disponen en formas paralelas a la dirección de la corriente de agua, llegando a constituir pequeñas islas, terrazas que indican las fluctuaciones del caudal y la migración lateral de las aguas.

Foto 6.- Barras de cauce, frente a Mayapo.

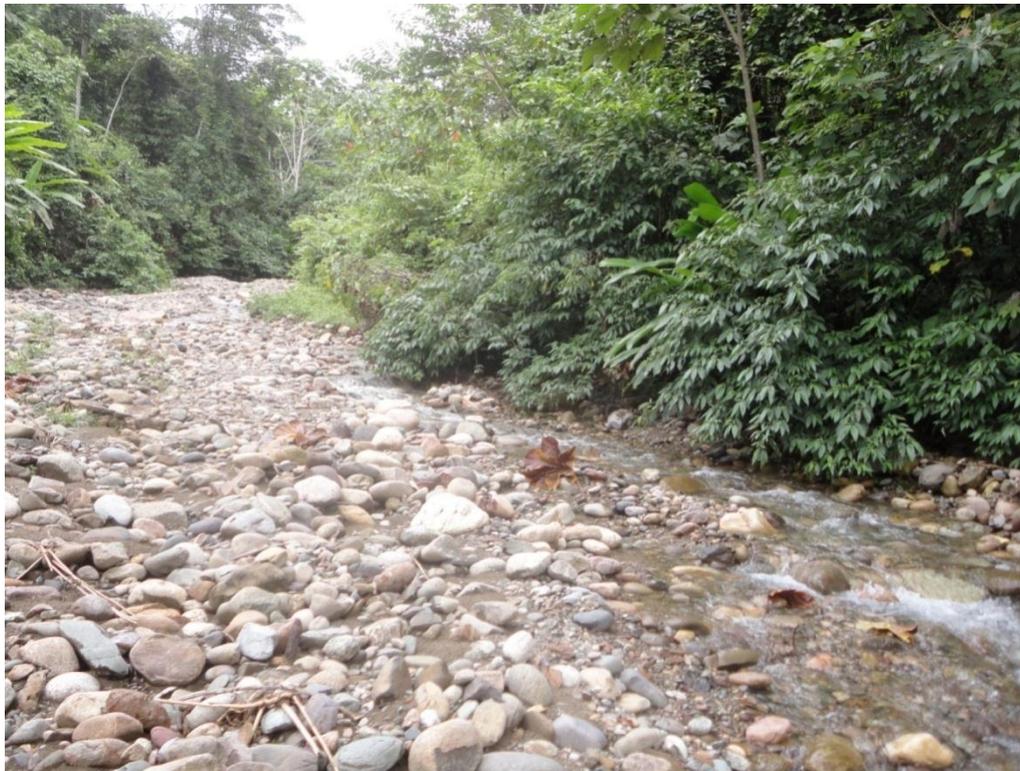
En el río Mayapo, la unidad está conformada por grava mal gradada (GW), de formas lenticular, redondeadas a subredondeadas que provienen de la erosión de la Formación La Merced (Foto 7).

Foto 7.- Cauce del río Mayapo.

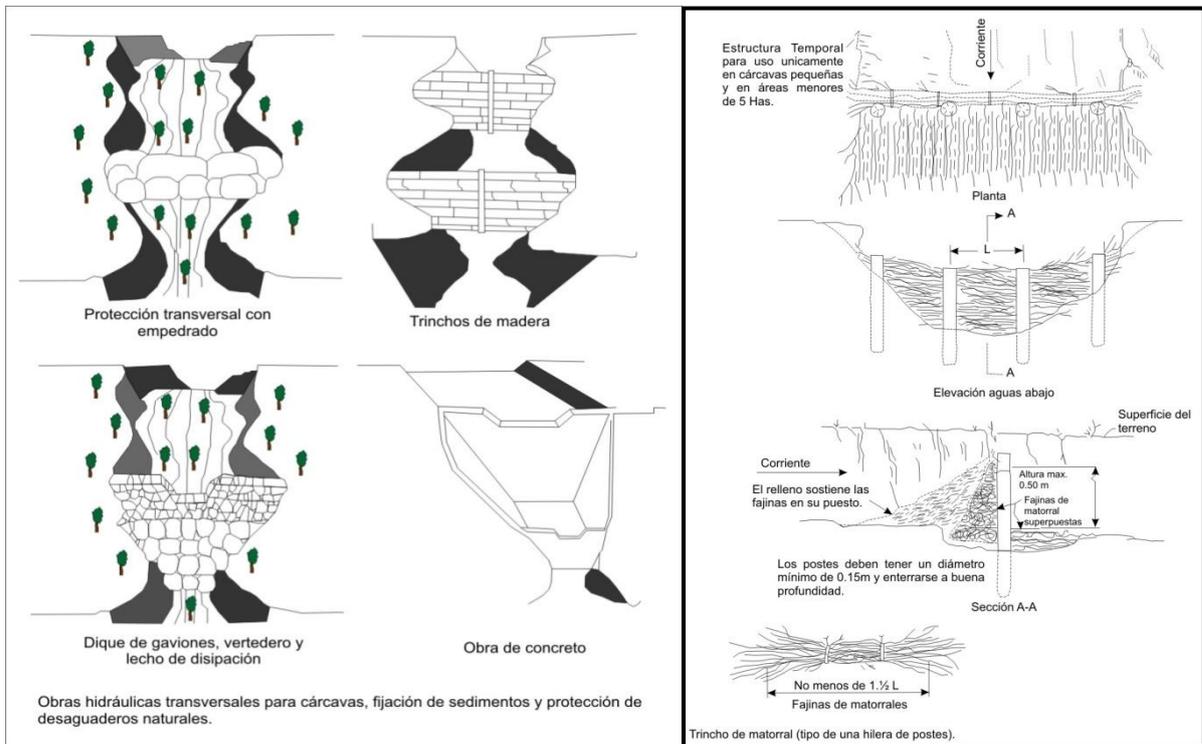
Figura 11 y 12.- Medidas correctivas para flujos de detritos.

- Construir diques transversales a lo largo de la quebrada, con la finalidad de atenuar la carga del flujo de detritos. Figuras 11, 12 y 14.
- Hacer un programa de forestación, con la finalidad de evitar la aceleración de los movimientos en masa (derrumbes y deslizamientos) y erosiones de las laderas (Figura N° 13).

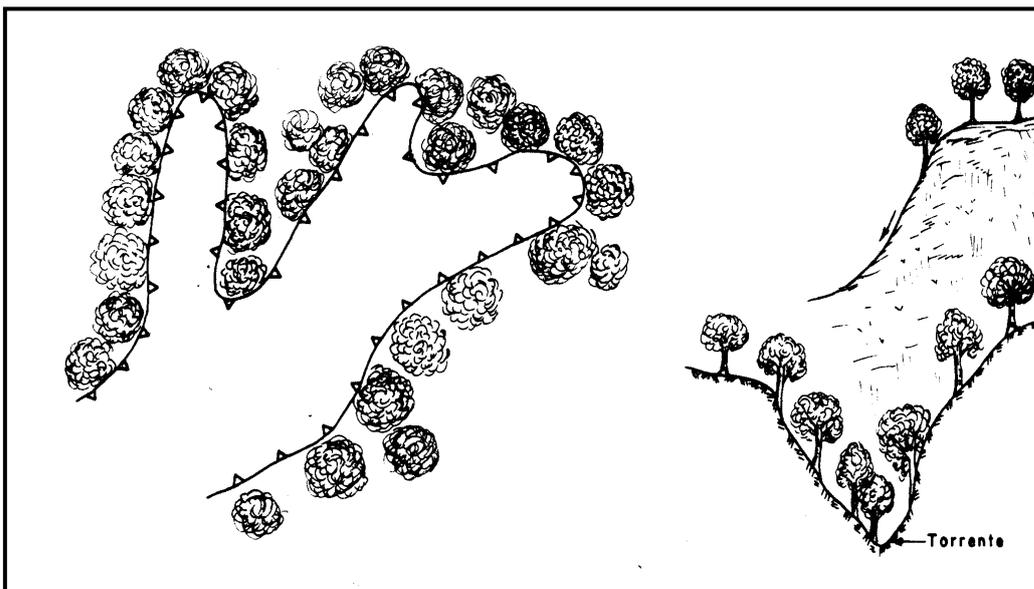
Figura 13.- Vista en perfil y en planta de los procesos de forestación en cabeceras y márgenes inestables

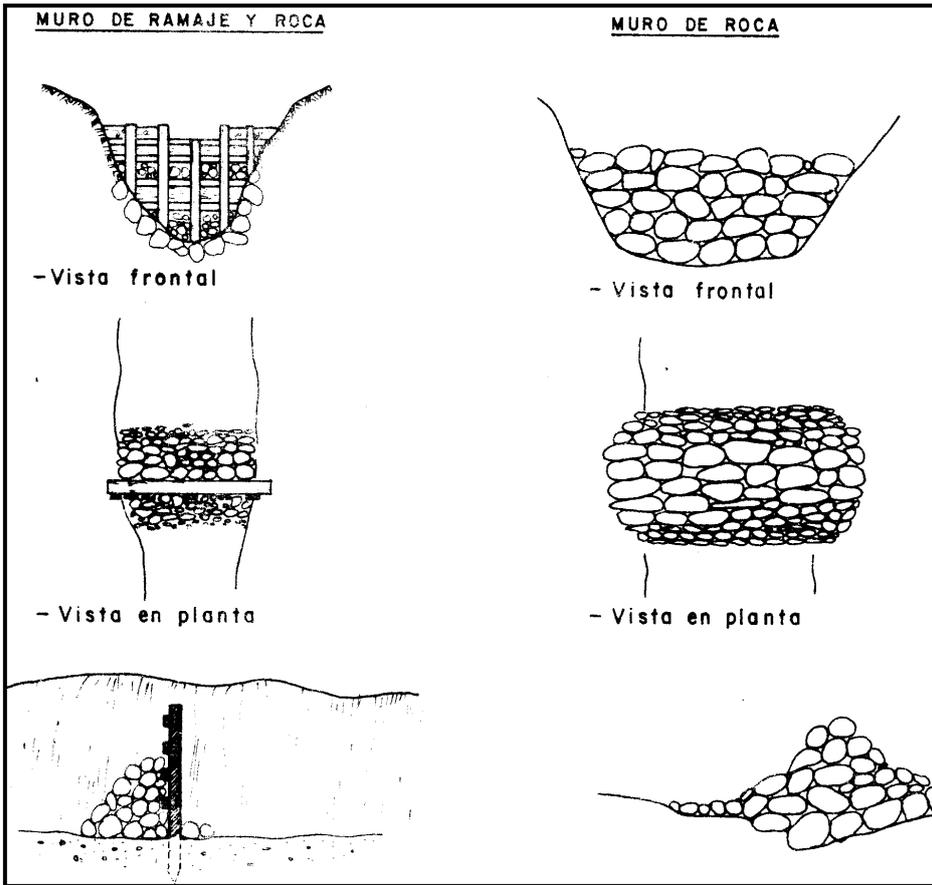
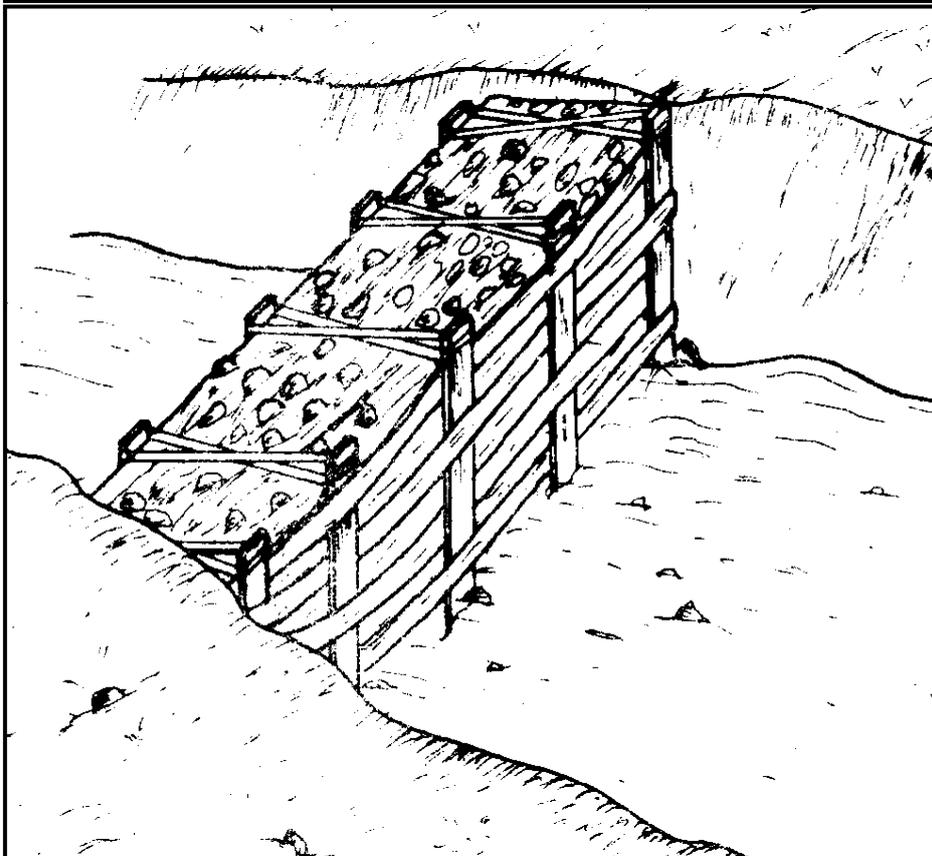
Figura 14.- Tipos de presas escalonadas para la protección de fondo de cárcavas y huaycos incipiente
