INFORME TÉCNICO

**EVALUACIÓN DE LA SEGURIDAD FÍSICA  
DEL ASENTAMIENTO HUMANO  
12 DE DICIEMBRE**

**(DISTRITO VENTANILLA, PROVINCIA CONSTITUCIONAL DEL CALLAO)**

LIMA - PERÚ  
JULIO - 2007

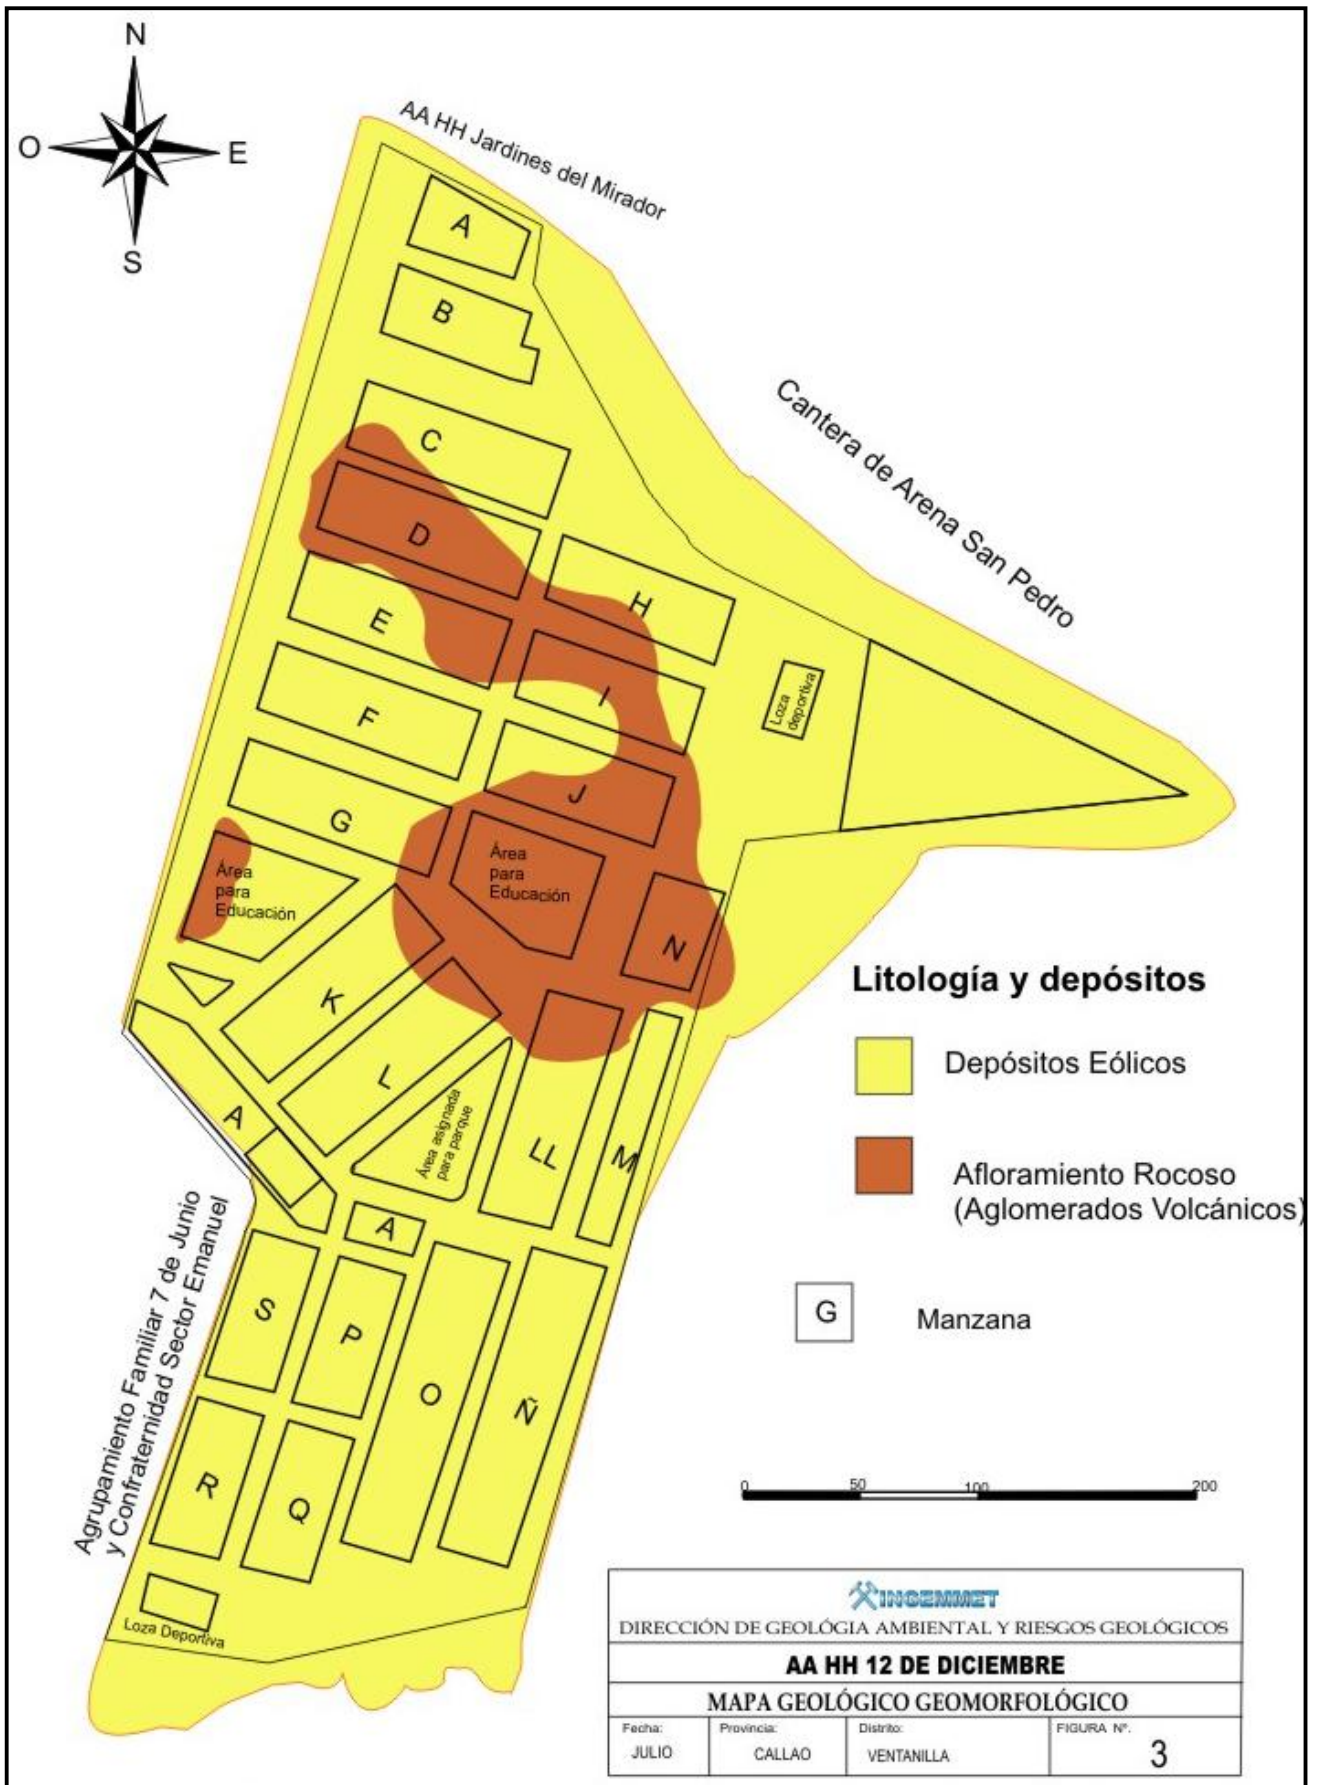
Este tipo de suelo son de extensión muy local y reducida, ubicados sobre los afloramientos rocosos, entre las manzanas “LL”, “H” y parte de la “C” (Fotos 7 y 8).

Fotos 7 y 8.- Se observa afloramientos rocosos, se observa suelo poco potente no muy desarrollado. El suelo formado esta conformado por gravas angulosas en una matriz limo-arenosa.
