REPÚBLICA DEL PERÚ
SECTOR ENERGÍA Y MINAS
INSTITUTO GEOLÓGICO MINERO Y METALÚRGICO

INFORME TÉCNICO PRELIMINAR

**ZONAS CRÍTICAS A PELIGROS GEOLÓGICOS
REGIÓN LORETO**

POR:
LUCIO MEDINA ALLCCA
MAGDIE OCHOA ZUBIATE
DULIO GÓMEZ VELÁSQUEZ

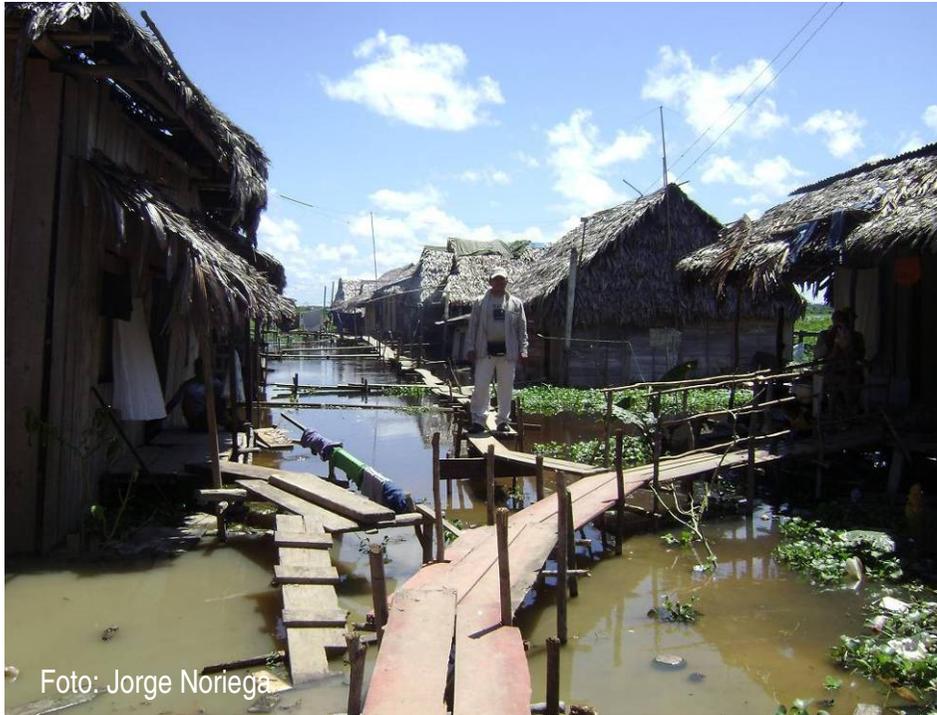
57	Munich (Iquitos)	El área ocupada por los pobladores del Asentamiento Humano Marginal Munich y alrededores es susceptible a inundaciones, se encuentra asentada en la margen derecha del río Nanay. Los depósitos aluviales corresponden a materiales sedimentarios dejados por el río Nanay (Cauce antiguo del río Nanay), la altura del agua alcanzada mide aproximadamente 3 m. Las causas son: precipitaciones pluviales intensas, pendiente del terreno, la dinámica fluvial del río, la morfología meándrica del río, la deforestación y la ocupación inadecuada del suelo por el hombre.	Afectó y afectará a las viviendas de la zona. Foto N° 51.	No permitir la expansión urbana hacia el borde del río. Las viviendas deben ser temporales y para protegerse de las inundaciones deben construirse a 1 m por encima del nivel de inundación esperado. Monitorear el cambio de curso de los ríos Nanay. No construir infraestructura pública (colegios, hospitales, etc.) en zonas inundables.

Foto 51: Munich, sector afectado por la inundación, se observa la construcción de vías de acceso en base a madera.

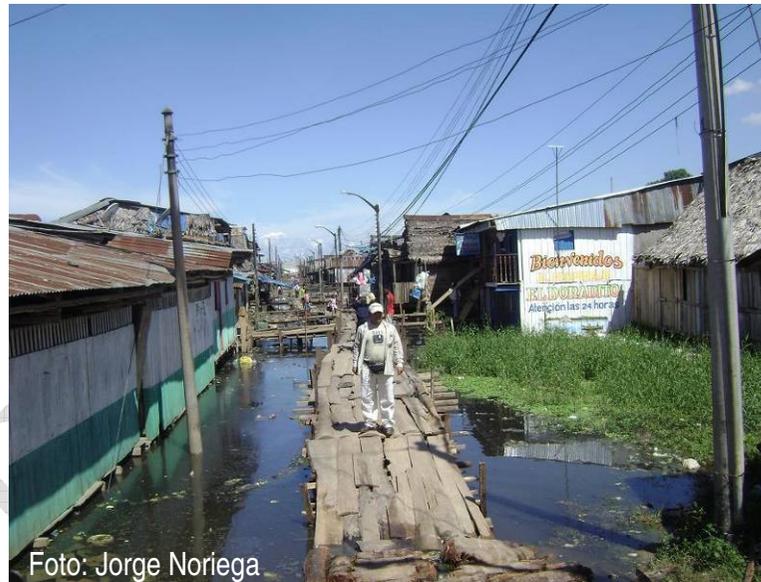
<p>58</p>	<p>AA. HH. Arquímedes Santillán, Nuevo Punchana, 24 de Setiembre, 03 de Diciembre, Nuevo Versalles, Masusa (Punchana)</p>	<p>El área ocupada por los Asentamientos Humanos Arquímedes Santillán, Nuevo Punchana, 24 de Setiembre, 03 de Diciembre, Nuevo Versalles, Masusa y alrededores son susceptibles a inundaciones. Se encuentra asentada en la margen izquierda del río Amazonas. Los depósitos aluviales existentes posiblemente correspondan a materiales sedimentarios dejados por el río Amazonas (cauce antiguo del río Nanay), la altura del agua alcanzada es variable y mide aproximadamente 1,50 a 2 m. Las causas son: precipitaciones pluviales intensas, pendiente del terreno, la morfología meándrica del río y la ocupación inadecuada del suelo por el hombre.</p>	<p>Afectó y afectará a las viviendas de la zona. Según el reporte de la Oficina de Defensa Civil del Municipio de Punchana, en el 2009, la inundación afectó 387 viviendas. Fotos N° 52 y 53</p>	<p>No permitir la expansión urbana hacia el borde del río. Las viviendas deben ser temporales y para protegerse de las inundaciones deben construirse a 1 m por encima del nivel de inundación esperado. Monitorear el cambio de curso del río Amazonas en los sectores del Aguajal y Muyuy. No construir infraestructura pública (colegios, hospitales, etc.) en zonas inundables.</p>

Foto N° 53: Masusa, sector afectado por la inundación, se observa la construcción de vías de acceso en base a madera.

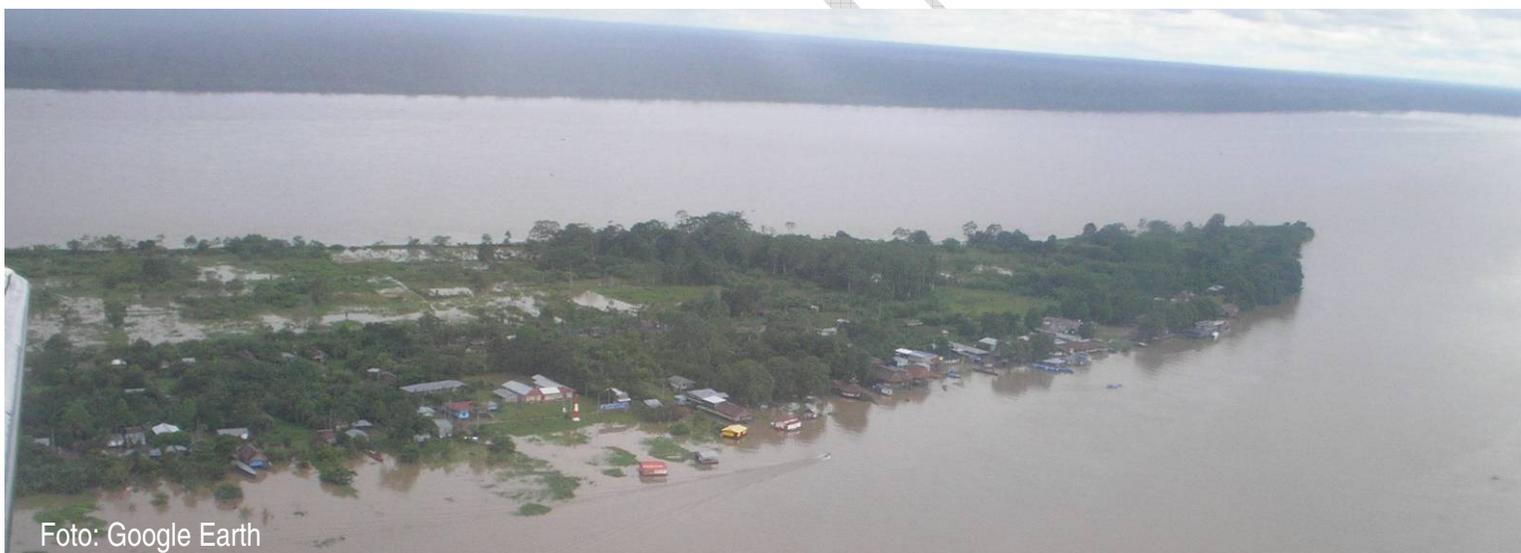
62	Santa Rosa (Mariscal Castilla)	El área ocupada por los pobladores de Santa Rosa, es susceptible a inundaciones y erosión fluvial, se encuentra asentada en una isla formada por el río Amazonas (cauce anastomosado). La altura de la terraza en la etapa de basiante del río puede llegar a medir aproximadamente 4 m, la pendiente del río es menor a 1°, existe vestigios que la zona fue curso antiguo (cauce antiguo). Las causas son: precipitaciones pluviales intensas, pendiente del terreno, la morfología del río.	Afectó y afectará a las viviendas de la zona. Según versiones de las autoridades locales en el lugar viven aproximadamente 1800 personas. Foto N° 56.	Las viviendas deben ser temporales y para protegerse de las inundaciones deben construirse a 1 m por encima del nivel de inundación esperado. Monitorear el cambio de curso del río Amazonas. No construir viviendas al borde del río.
63	Islandia (Yavari)	El área ocupada por los pobladores de Islandia es susceptible a inundación y erosión fluvial, se encuentra asentada en la margen derecha del río Yavari. Los depósitos aluviales posiblemente correspondan a materiales sedimentarios dejados por el río Yaraví o Amazonas (cauce antiguo), la altura alcanzada por el agua es de aproximadamente 3 m a 3,50 m. Las causas son: precipitaciones pluviales intensas, pendiente del terreno, la dinámica fluvial del río, la morfología meándrica de los río.	Afectó y afectará a las viviendas de la zona, así como a infraestructura poblacional. En las fotos N° 57 a), 57 b), 58 a) y 58 b) se puede compara los efectos de la inundación.	Las viviendas deben ser temporales y para protegerse de las inundaciones deben construirse a 1 m por encima del nivel de inundación esperado. Monitorear el cambio de curso de los ríos Amazonas y Yaraví. No construir viviendas al borde del río.

Foto N° 56: Santa Rosa, Caserío afectado por inundaciones, producidas durante las crecidas del río Amazonas.

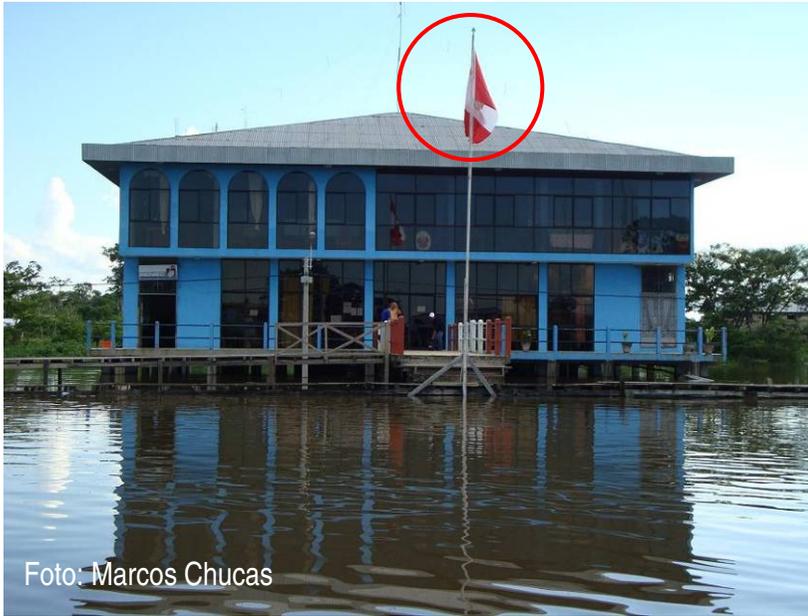
Foto N° 57 a): Local Municipal de Yavarí (Islandia), afectado por la inundación. Foto tomado en mayo 2009.
