BOLETÍN N° 23

Serie C: Geodinámica e Ingeniería Geológica

**ESTUDIO DE RIESGOS GEOLÓGICOS
DEL PERÚ
FRANJA N° 1**

Lima - Perú
Diciembre, 2000

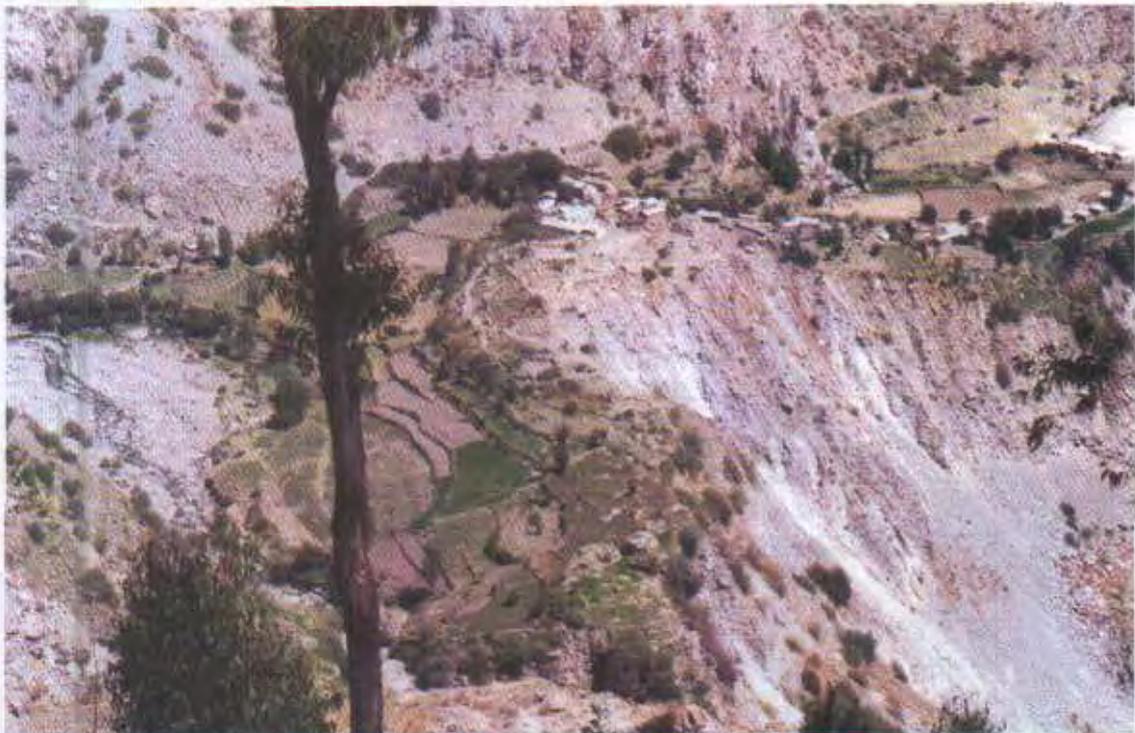
Foto N° 22 Sector de Yojo, valle de Carumas, asentado sobre terrenos de la avalancha de escombros del Ticsani antiguo, que está siendo afectada por derrumbes comprometiendo terrenos de cultivo y al poblado mismo.

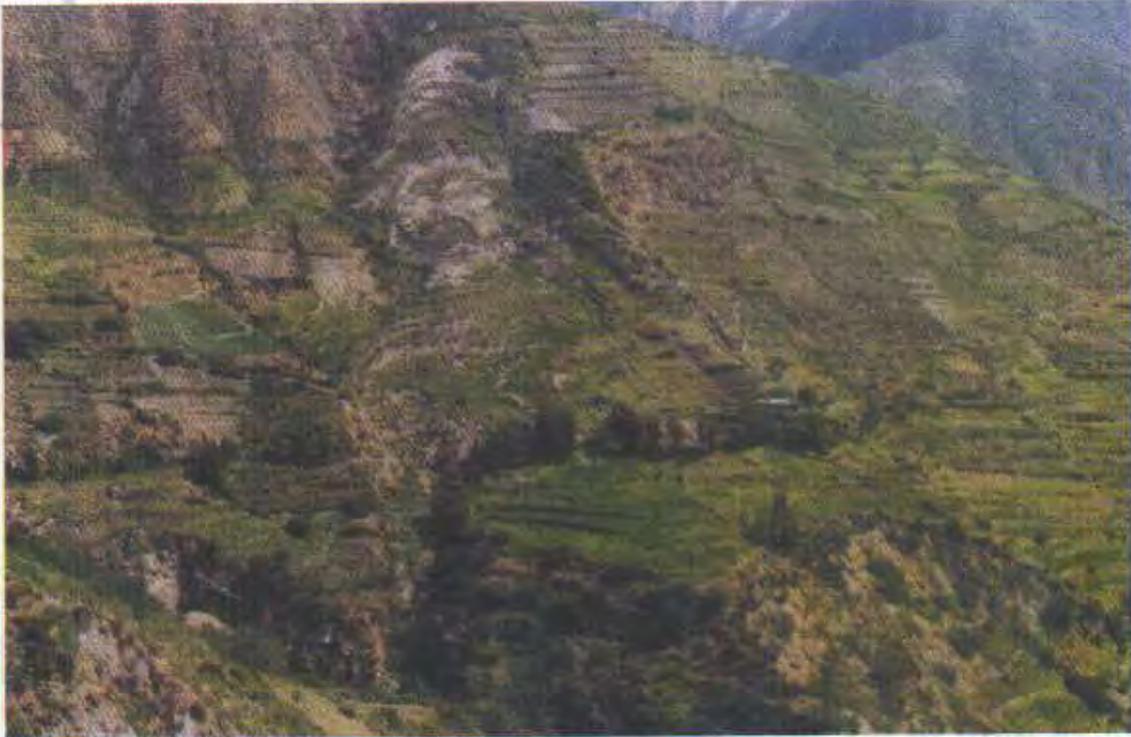
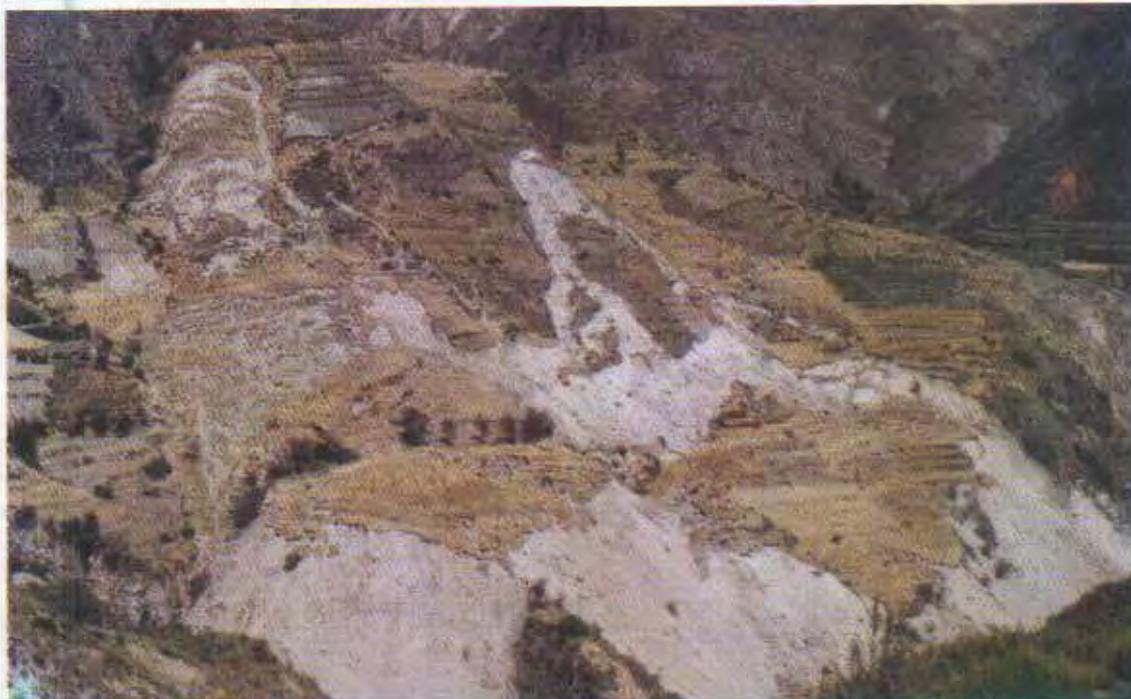
Foto N° 27 Dos vistas del deslizamiento de Amayane (valle de Carumas) de tipo traslacional, en forma de "chullo" tomadas en mayo (arriba) y agosto (abajo) del año 2000, donde se observan cambios en el terreno y escarpas nuevas, indicando que el movimiento está latente y la zona se sigue deslizando progresivamente. Ha afectado terrenos de cultivo, canal de regadío y recientemente en abril/mayo de este año una vivienda; también represó parcialmente el río Carumas.

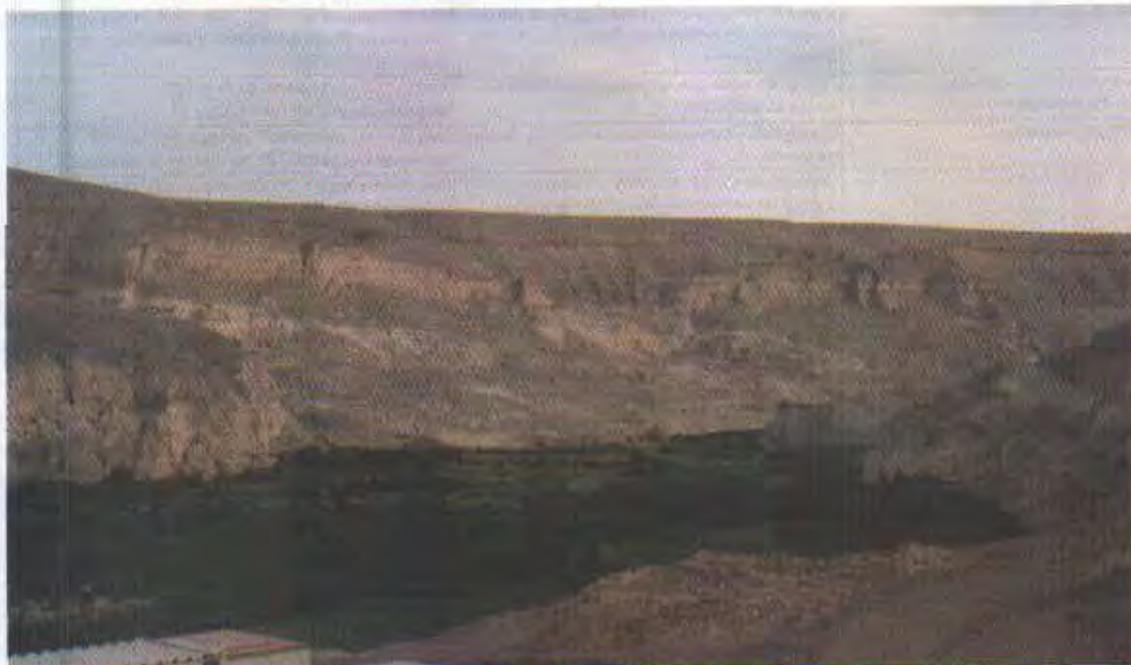
Foto N° 29 Deslizamiento Las Tinajeras frente a Pachaqui (valle del río Sigwas), provocado por filtraciones de aguas del canal de irrigación Santa Rita de Sigwas. La evolución del proceso podría generar movimientos complejos (deslizamiento traslacional y flujo a la vez), represando el río y afectando terrenos de cultivo.

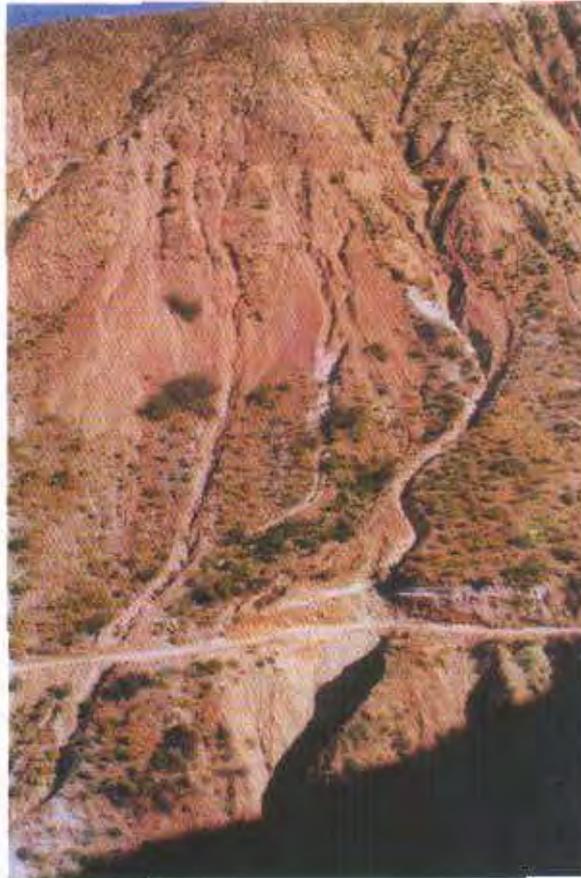
Foto N° 31 Flujos de lodo que interrumpen el tramo de la carretera Omate-Puquina (km 22 a 23), con lluvias estacionales.

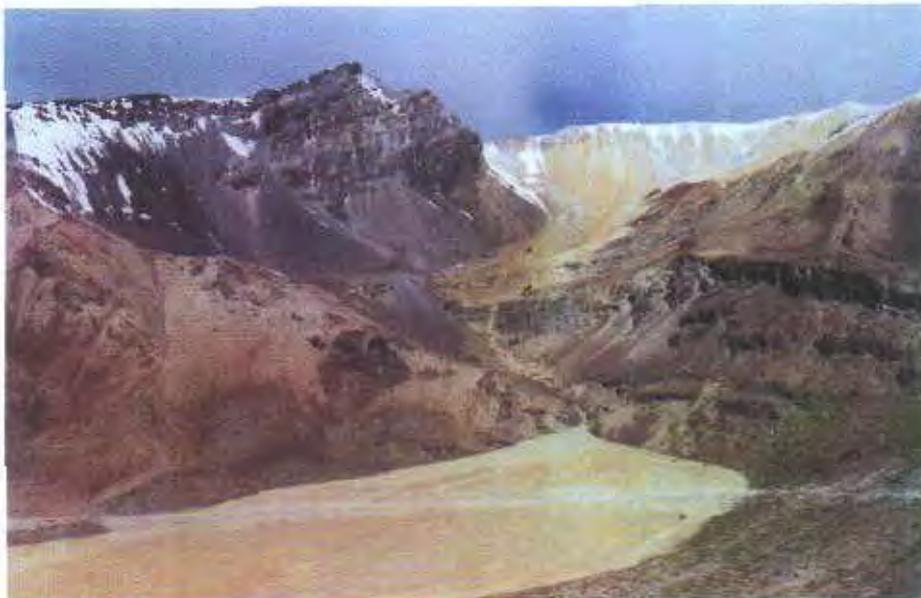
Foto N° 32 Flujos de lodo en el sector Paso de Los Vientos, que interrumpe un tramo de la carretera Tacna-Collpa

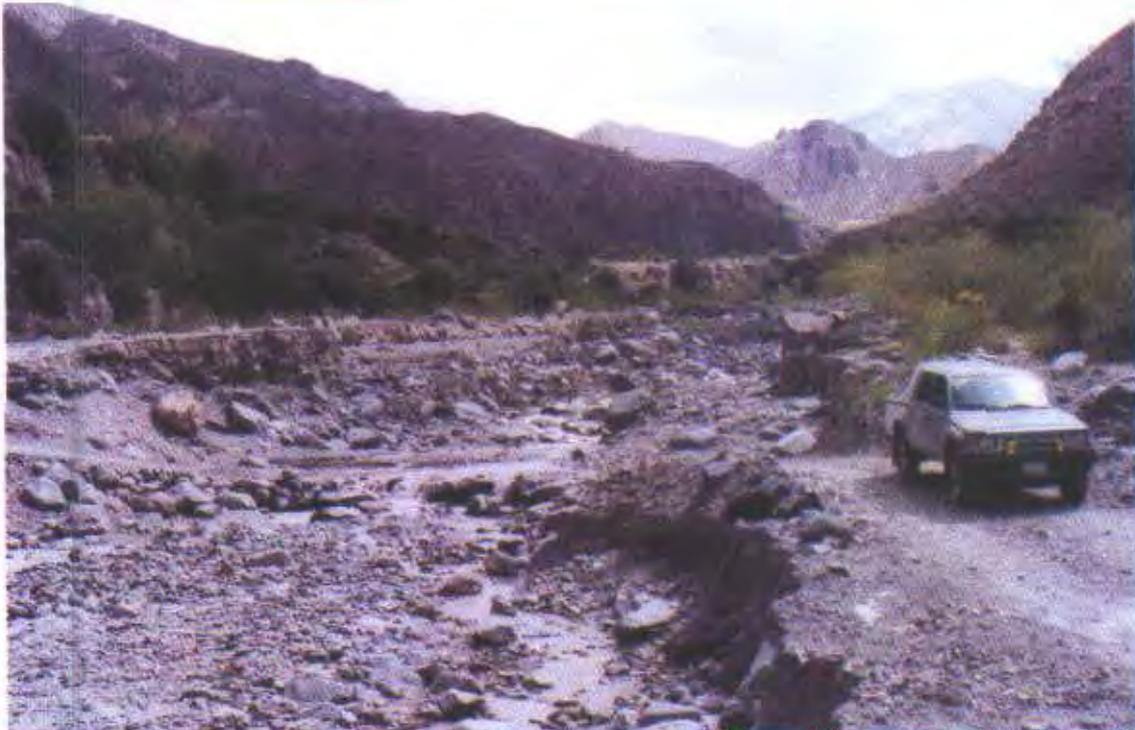
Foto N° 33 Huayco que ocurrió de la confluencia de los ríos Ubinas y Para, afecta periódicamente el tramo de trocha carrozable Ubinas-Huarina, en época de lluvias, aislando el sector Huarina.

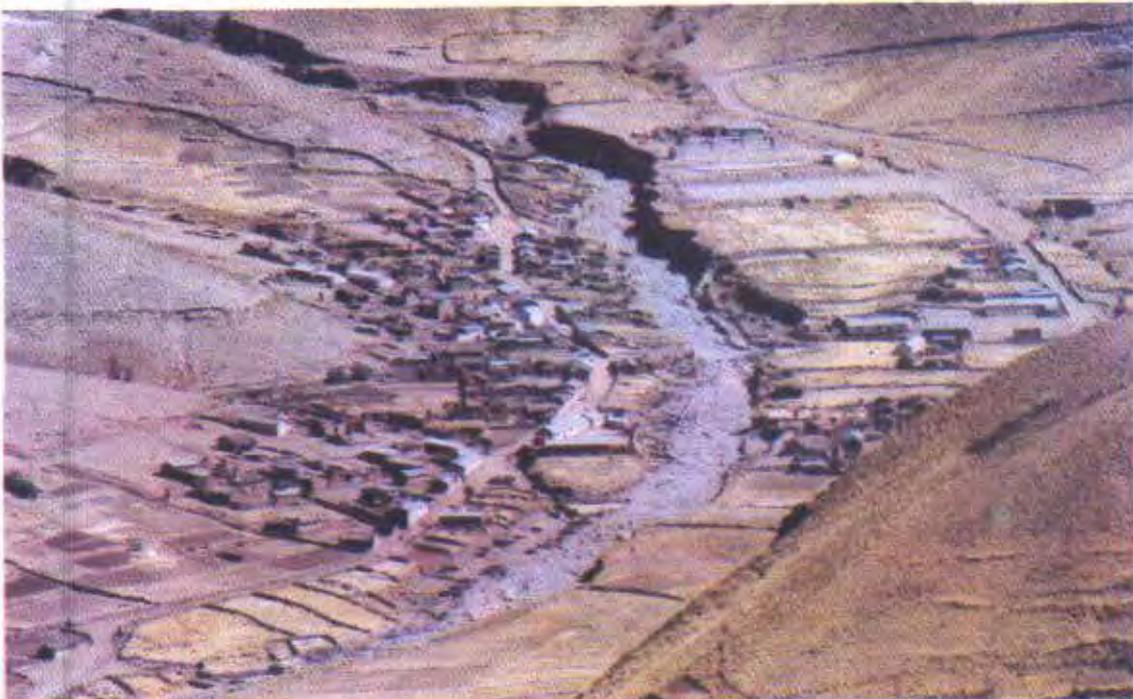
Foto N° 34 Huayco de Yanahuara, que afecta el poblado del mismo nombre, erosionando en sus márgenes viviendas e infraestructura; en período de lluvias el poblado queda incomunicado con Ichuña, ubicada al frente (valle del río Tambo).

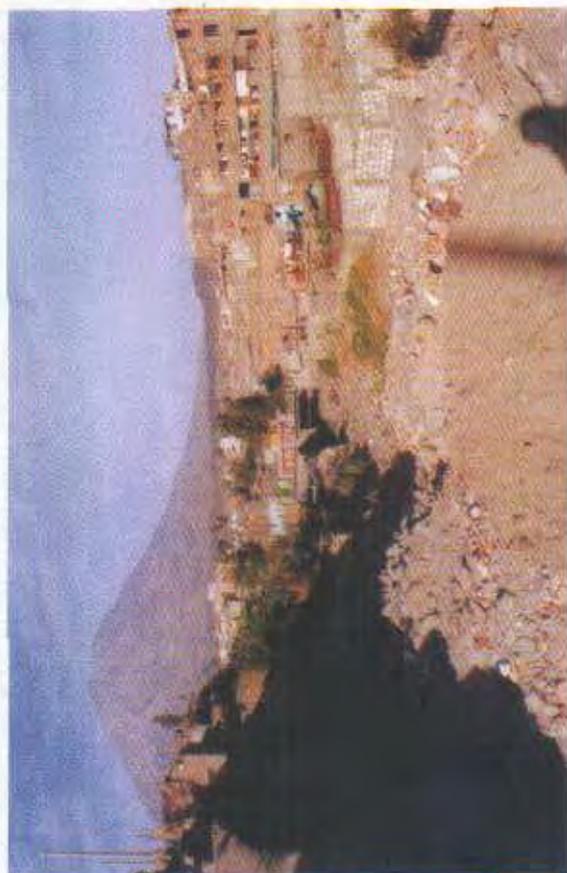
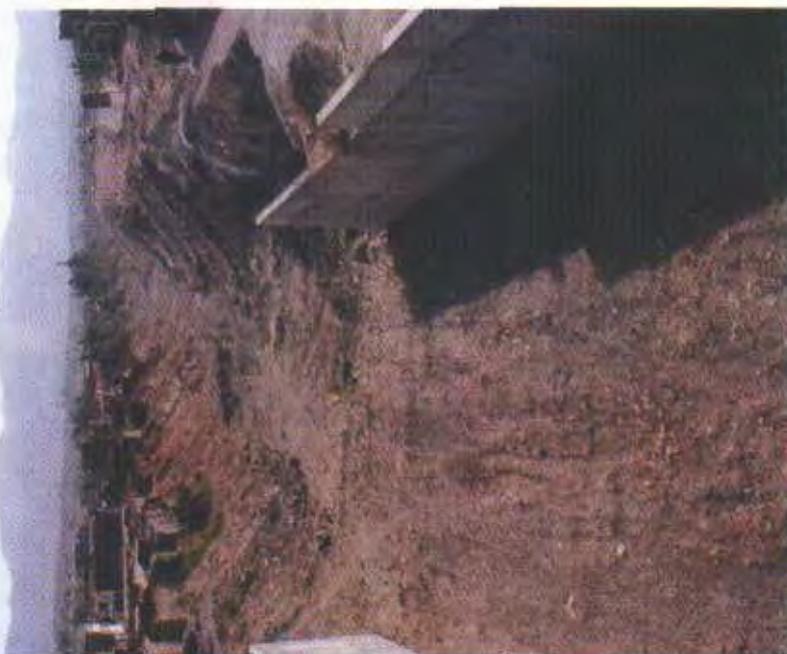
Foto N° 35 Dos vistas de las torrenteras de Arequipa. En la vista izquierda la quebrada Paucarpata, aguas abajo de la Av. Jesús y en la foto derecha la quebrada San Lázaro aguas arriba del puente La Chaveña, ambas con peligro de huaycos ocasionales.

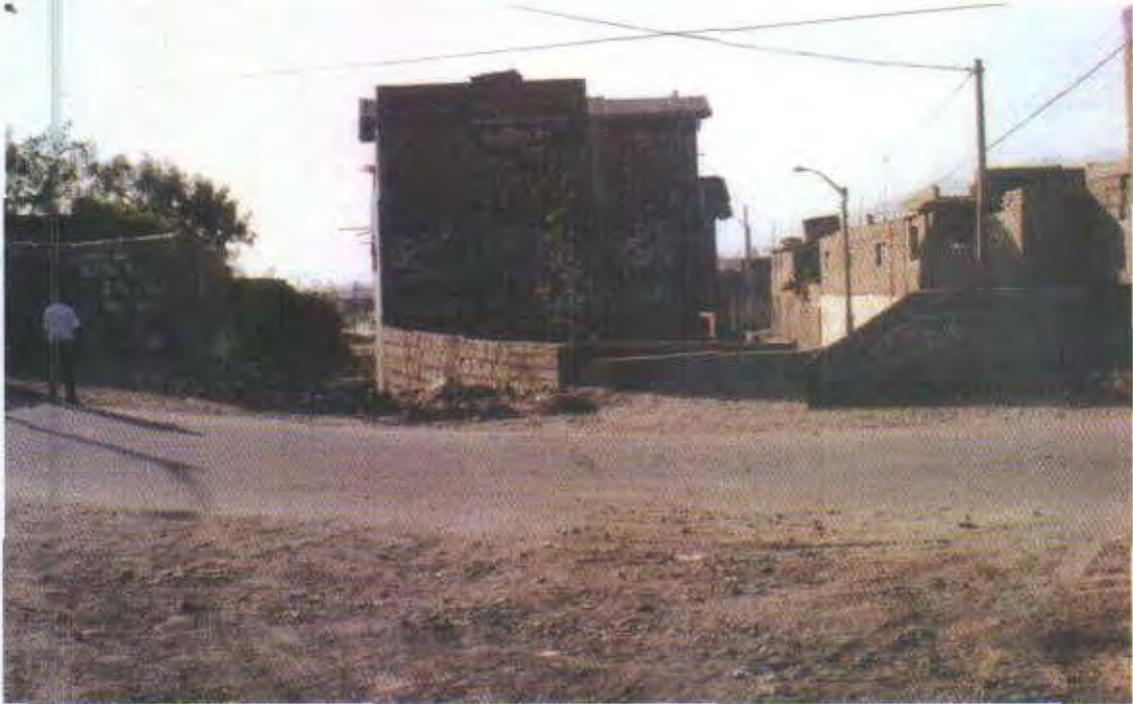
Foto N° 36 Otras dos vistas de torrenteras de Arequipa que comprometen áreas urbanas; quebrada Guayaquil (distrito de Melgar), vista aguas arriba y aguas abajo de la Av. Simón Bolívar. Nótese la construcción de viviendas (pasaje La Oroya), en el mismo cauce de la quebrada.

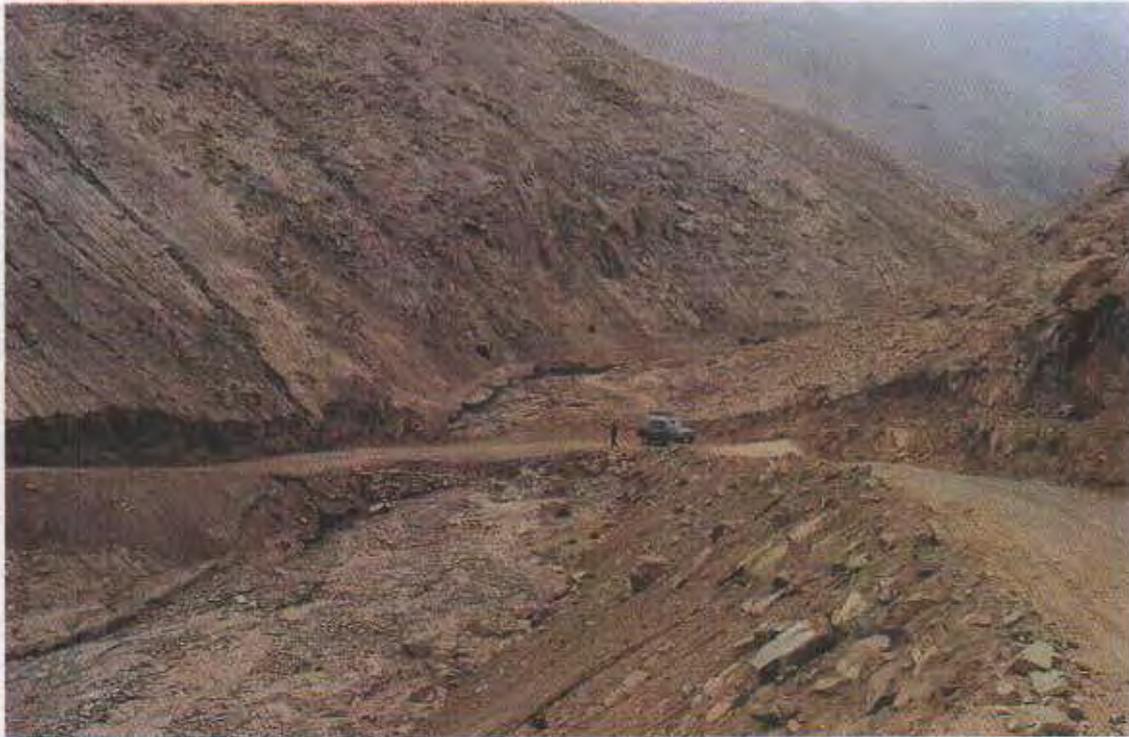
Foto N° 38 Huayco que cruza la carretera costanera Mollendo-Ilo, la cual necesita la construcción de un baden o alcantarilla para paso de flujo excepcional.

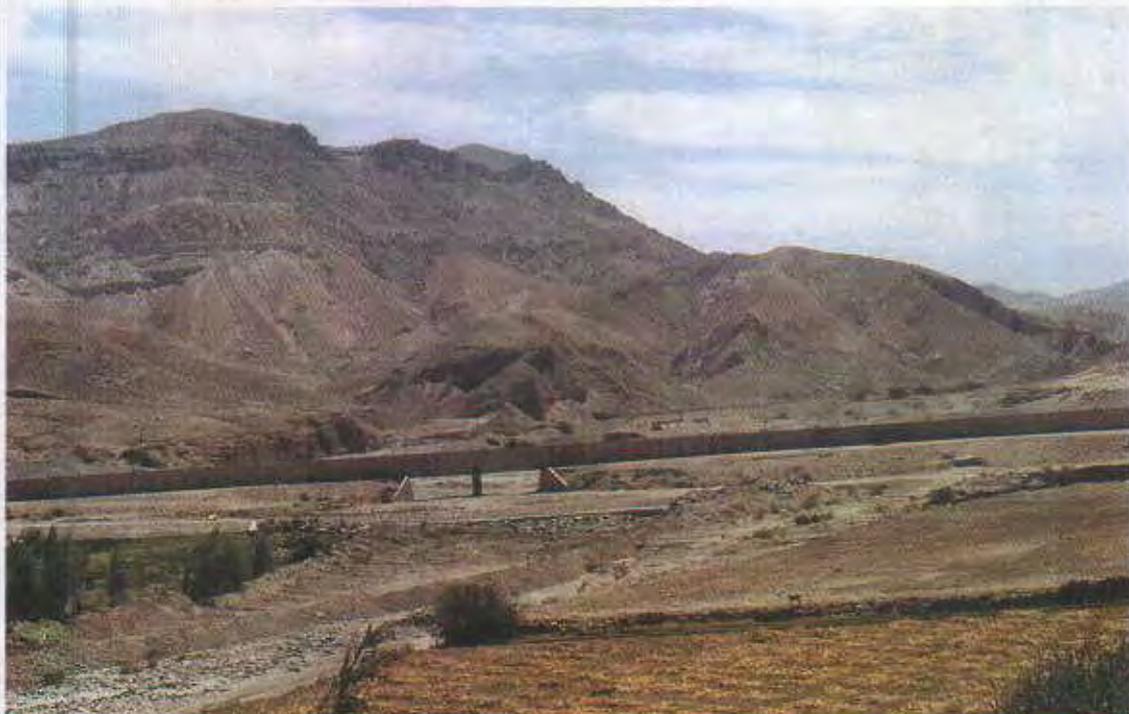
Foto N° 39 Zona de la quebrada Caracharma, por donde cruza el canal de irrigación Majes, que trae huaycos cuando ocurren lluvias excepcionales.

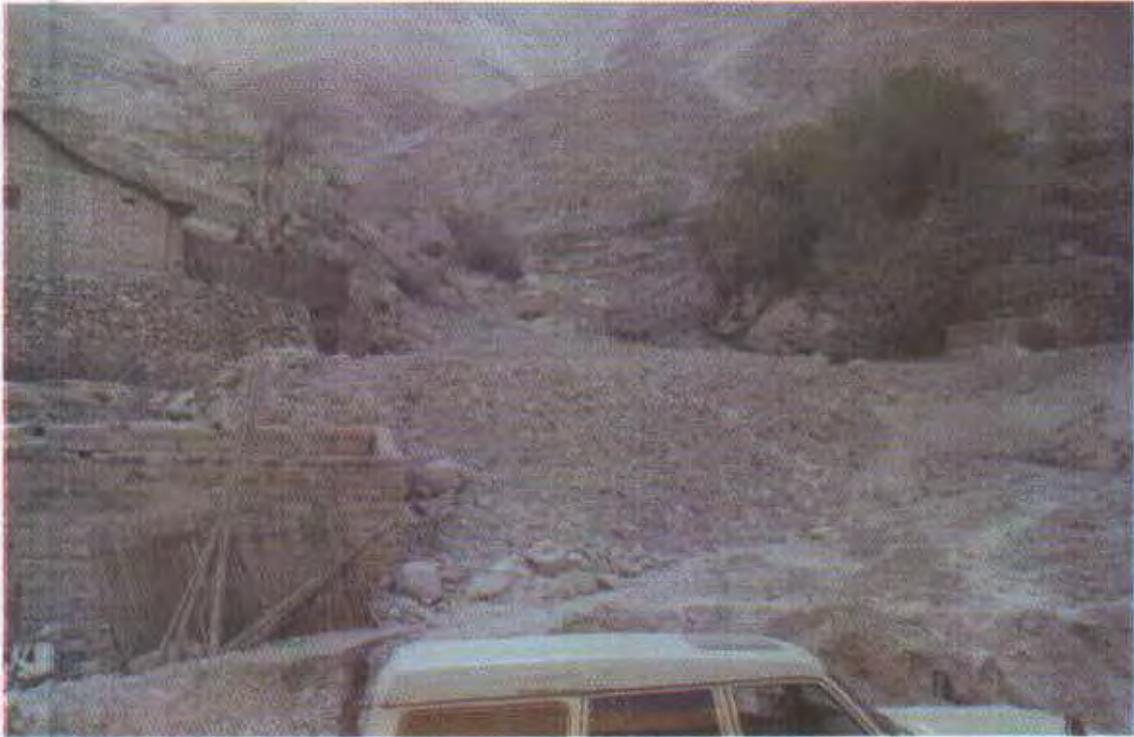
Foto N° 40 Huayco excepcional en la quebrada Paquiña (valle de Curibaya) que afectó el tramo de carretera, viviendas y terrenos de cultivo.

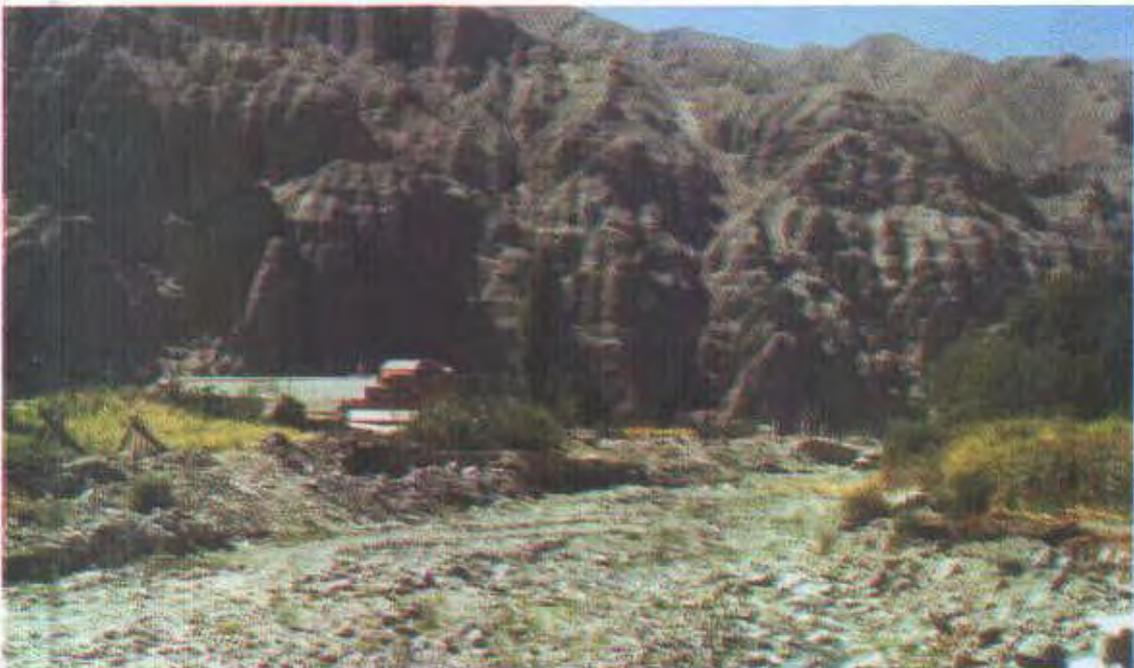
Foto N° 41 Huayco producido a raíz de las lluvias excepcionales en la quebrada Colocaya (valle del río Ilabaya), el 25-01-98, arrasó 12 casas, animales y la muerte de un poblador; el muro de defensa fue destruido.

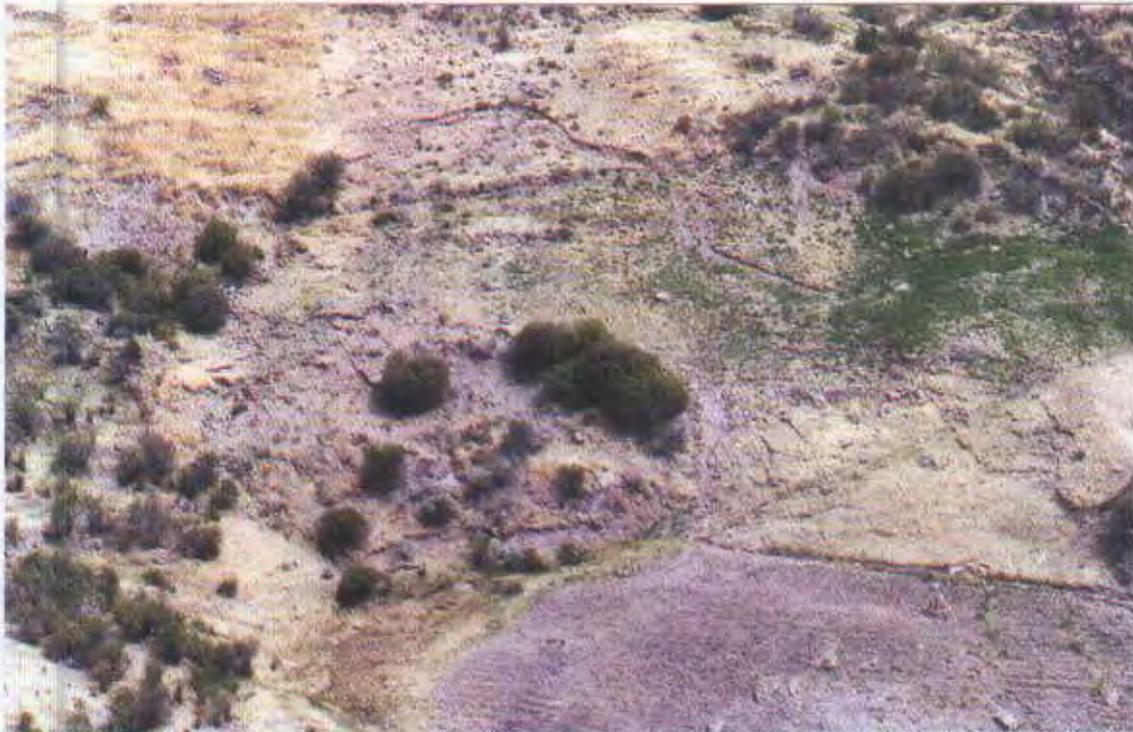
Foto N° 42 Dos vistas de áreas afectadas por reptación de suelos. En la vista inferior el sector de Chacuaya (valle de Carumas), que afecta terrenos de cultivo, y en la vista superior el sector Pati (quebrada Angostura) en área despoblada que podría comprometer en un futuro la carretera Arequipa-Puno.

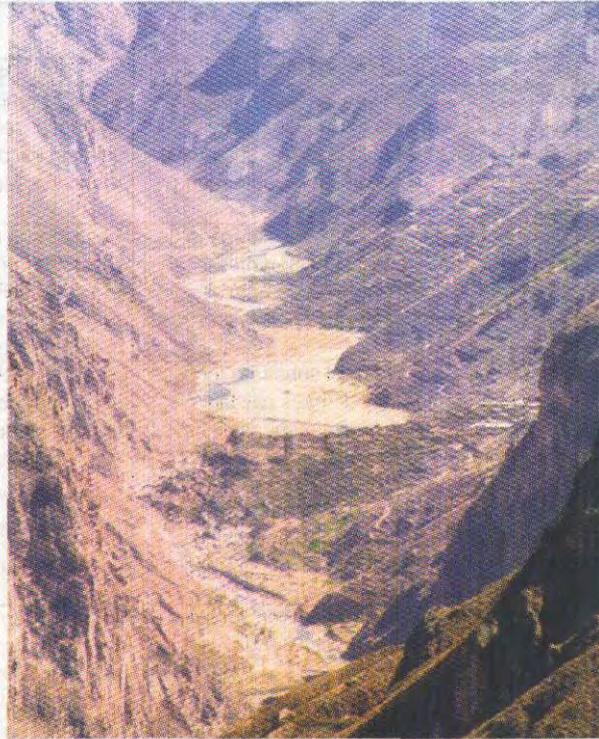
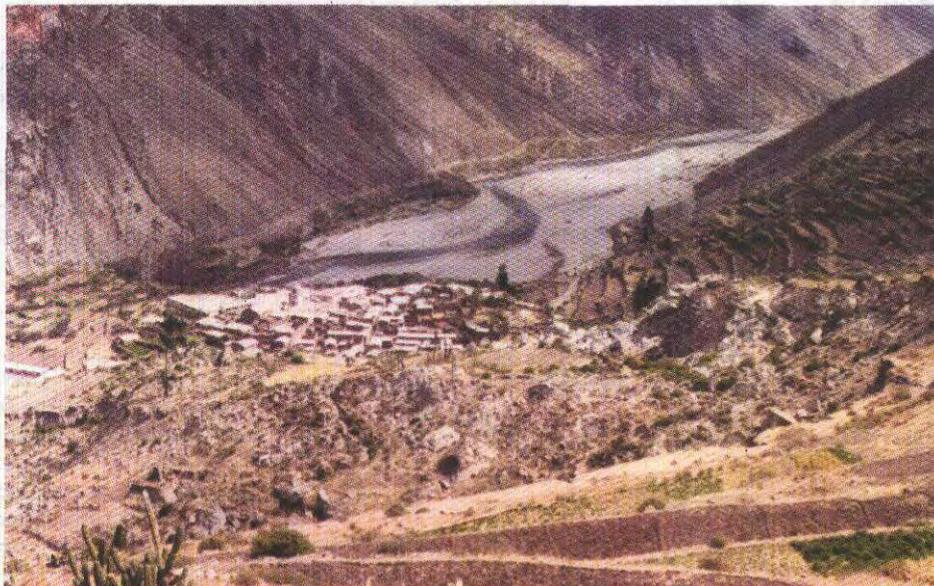
Foto N° 44 Dos vistas de un movimiento complejo en el valle del río Tambo (deslizamiento rotacional y flujo de detritos). El cuerpo del deslizamiento antiguo de Lloque (en la vista superior) de mayor magnitud que fluyó y represó el río Tambo, y en la vista inferior se observa la escarpa del deslizamiento de Lloque sector sur de menor magnitud ocurrido en 1986, que afectó 40 ha de cultivos, el camino de herradura, represó el río Tambo con un dique de aprox. 200 m de long. X 5 m de altura, cuya ruptura posterior afectó el caserío de Torata 3 km aguas abajo. Su avance podría comprometer al poblado de Lloque y la trocha en construcción Lloque-Chojata. Se observan filtraciones de aguas de riego.

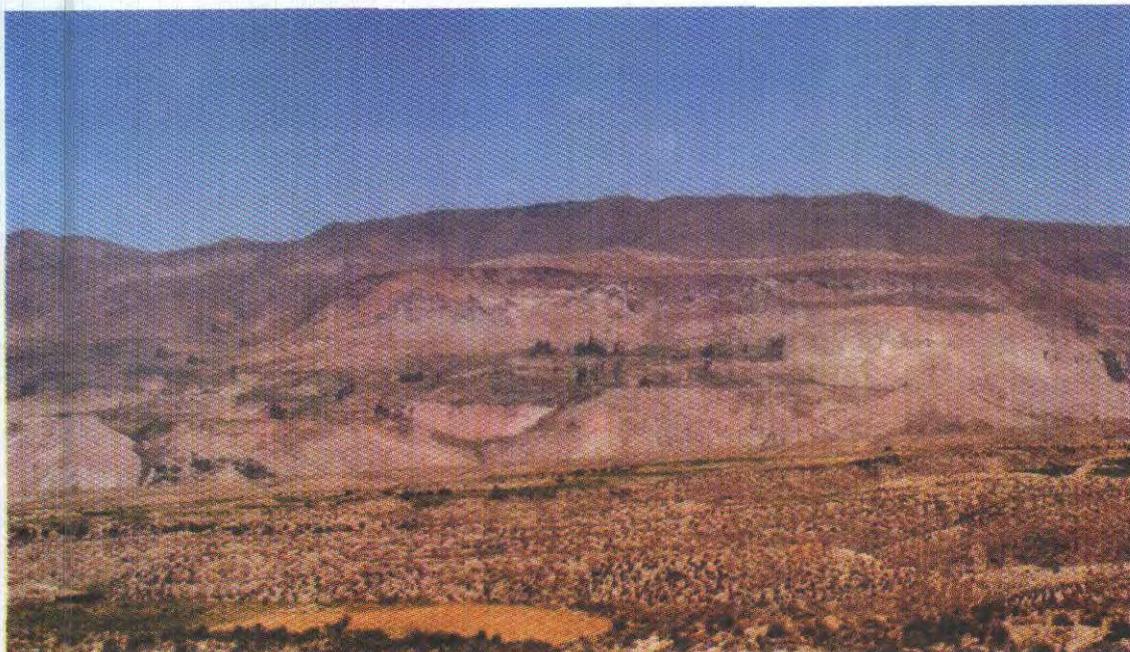
Foto N° 45 Vista panorámica, de todo el cuerpo, del movimiento complejo de tipo rotacional - traslacional denominado "deslizamiento de El Rodado-Pallata", margen derecha del río Callazas, en rocas volcánicas. Nótese la escarpa principal recta de gran longitud y diferentes saltos o escarpas progresivas en el cuerpo removido que afectan terrenos de cultivo y la carretera Tarata-Candarave. Movimiento activo, lento, progresivo, por más de 30 años.

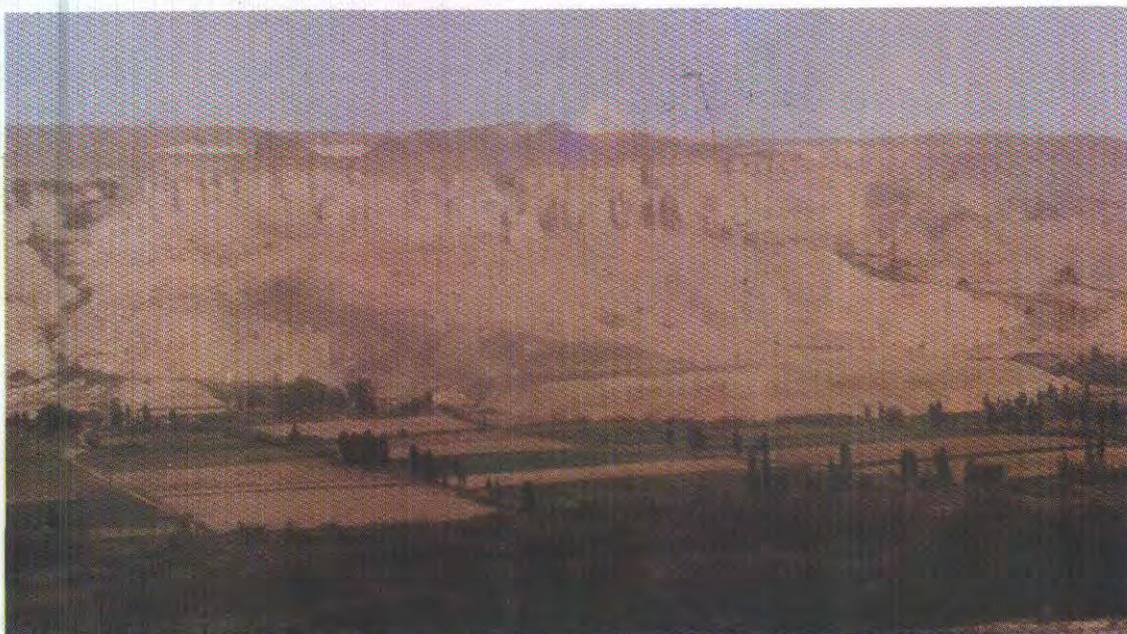
Foto N° 46 Vista del movimiento complejo (deslizamiento rotacional y flujo de detritos) ocurrido en el sector El Tambo - Pie de Cuesta, en la década del 70, en secuencias sedimentarias de la Fm. Moquegua, por filtraciones de la Irrigación de La Joya y ruptura de canal. Se nota claramente la escarpa principal y el cono de flujo generado, que afectó terrenos de cultivo.

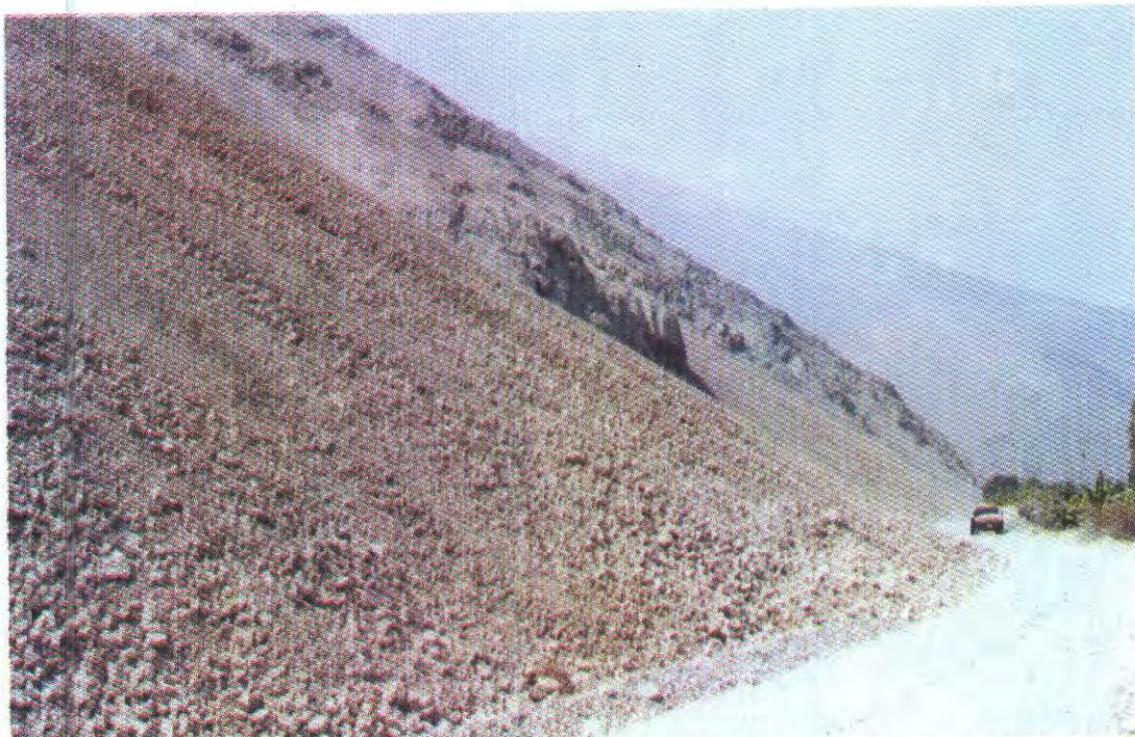
Foto N° 49 Otro ejemplo de movimiento complejo: caída de rocas y flujo de detritos en el sector Huantay (valle de Ocoña), que afecta el tramo de la carretera Ocoña-San Juan de Churunga.

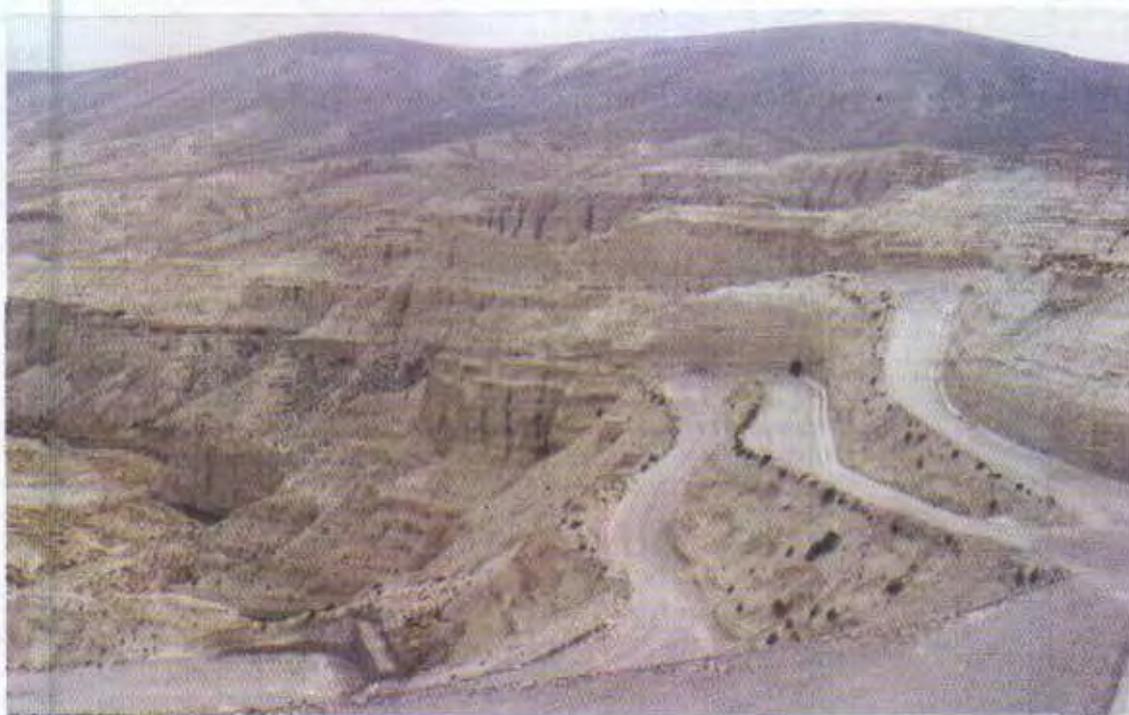
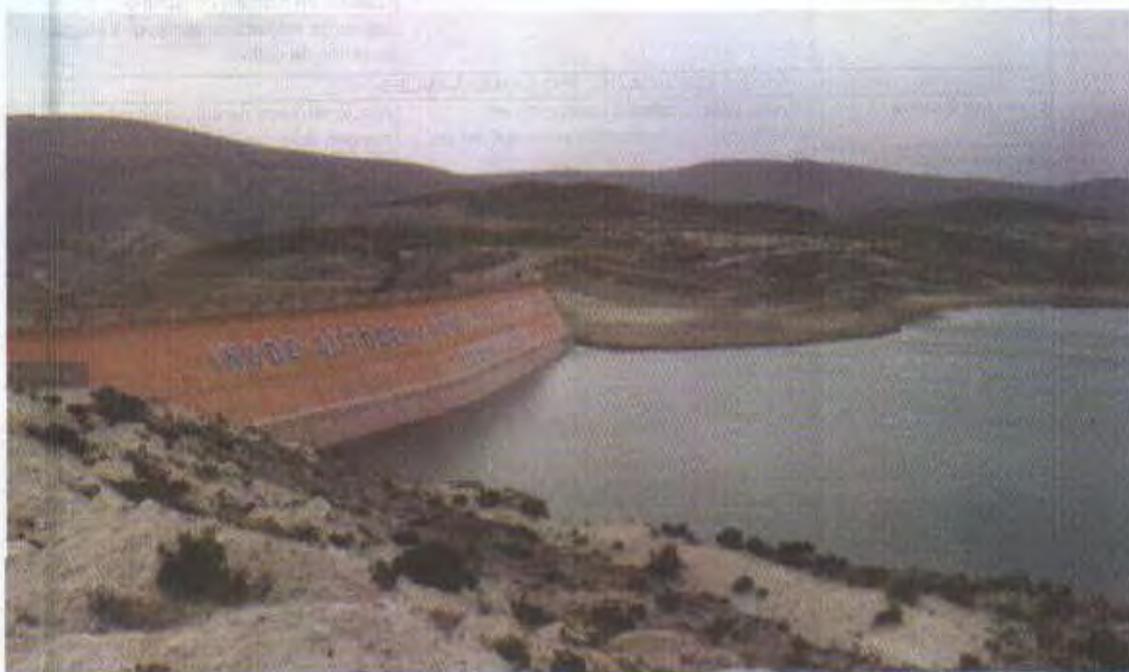
SECTOR	CARACTERÍSTICAS	DAÑOS OCASIONADOS
Quebrada El Cazador (represa El Frayle).	Materiales piroclásticos y lacustrinos de mala calidad, poco consolidados (tufos, areniscas tufáceas, lodolitas, gravillas interstratificados); filtraciones de agua de la represa.	Fuerte erosión en surcos, bad lands, asentamientos de terrenos; mala ubicación de la represa El Frayle, la cual no puede operar a su máxima capacidad; ruptura de presa auxiliar podría afectar aguas abajo la presa de Aguada Blanca y ciudad de Arequipa.
Ladera este del cerro Sombrero yoc (carretera Yura-Huanca).	Capas rojas conglomerádicas fácilmente erosionables por aguas de lluvias estacionales y excepcionales; laderas de pendiente moderada a fuerte (40°).	Produce erosión en surcos o cárcavas por sectores en tramo de 15 km de carretera Yura-Huanca; alcantarillas insuficientes en algunos casos para el paso de flujos de lodo.
Sector Huancanayoc (Huanca).	Suelos residuales y rocas que conforman el substrato (conglomerados y areniscas rojas de la Fm. Huanca); lluvias estacionales.	Afecta grandes áreas de terrenos de cultivo.

Foto N° 53 Dos vistas del área de la cabecera de la quebrada Cazador, afectada por erosión en surcos y badlands. Nótese en la vista superior los trabajos de estabilización efectuados en los terrenos compuestos por depósitos lacustrinos afectados por cárcavas; en la vista inferior parte de la presa El Frayle cuyas filtraciones (además de las naturales) ayudan a desestabilizar la zona que podría provocar un colapso por filtraciones con grado de alto riesgo.

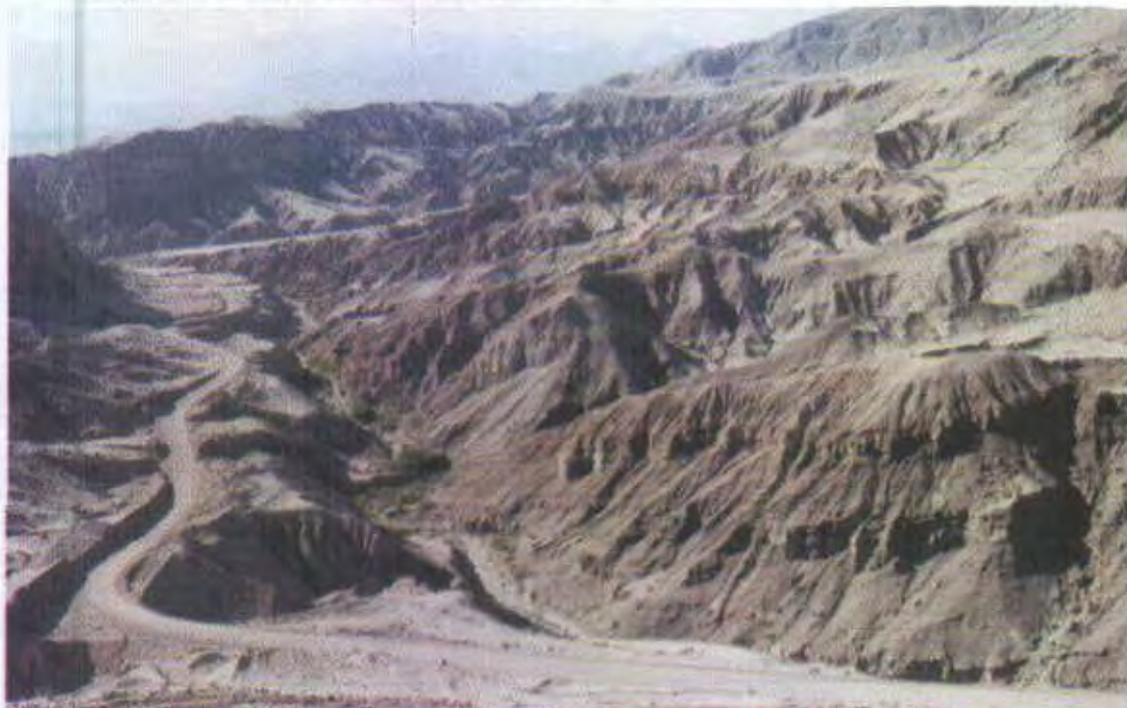
Cerro Atorane (sector Jaguay Chico).	Escasa vegetación; materiales susceptibles a erosión hídrica (capas rojas).	Erosión avanzada (cárcavas y bad lands) en terrenos eriazos.

Foto N° 55 Vista de un área con procesos de erosión avanzada de laderas en cárcavas, en áreas con ausencia de vegetación. Secuencias rojas de la Formación Moquegua, sector Jaguay Chico, carretera Moquegua - Omate.

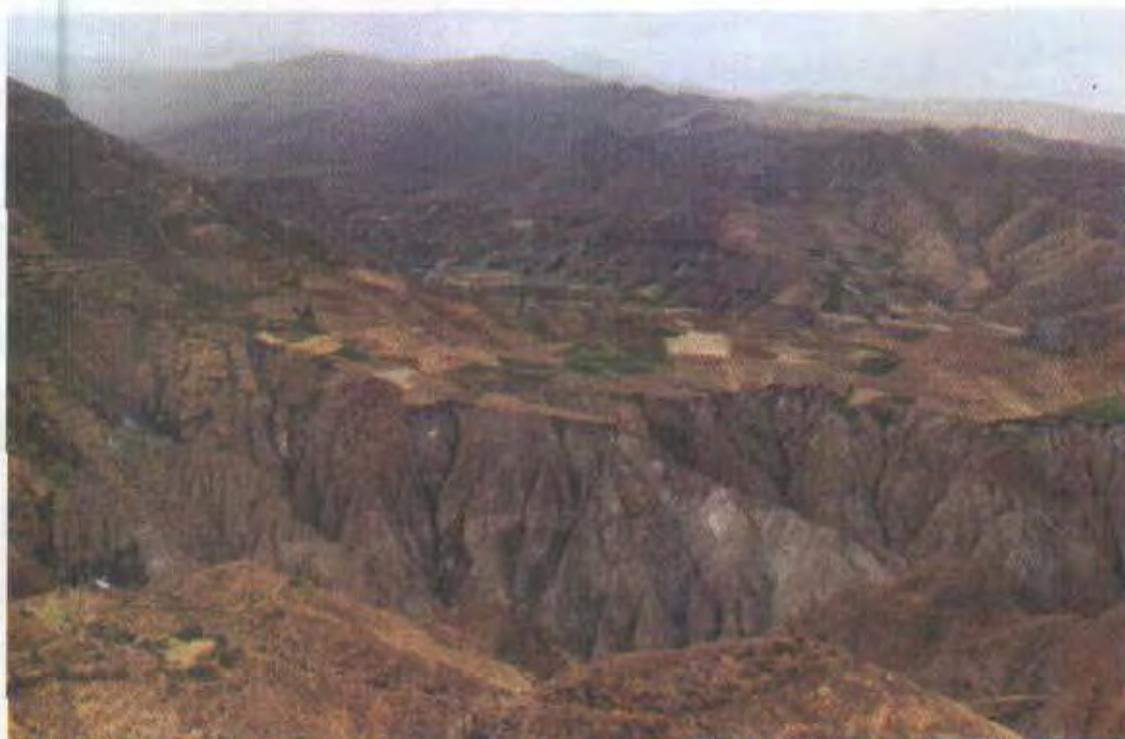
Foto N° 56 Erosión de laderas (cárcavas) en el sector de Huancanayoc (Huanca), que afecta terrenos de cultivo. Secuencias de capas rojas de la Fm. Huanca y depósitos residuales fácilmente erosionables.

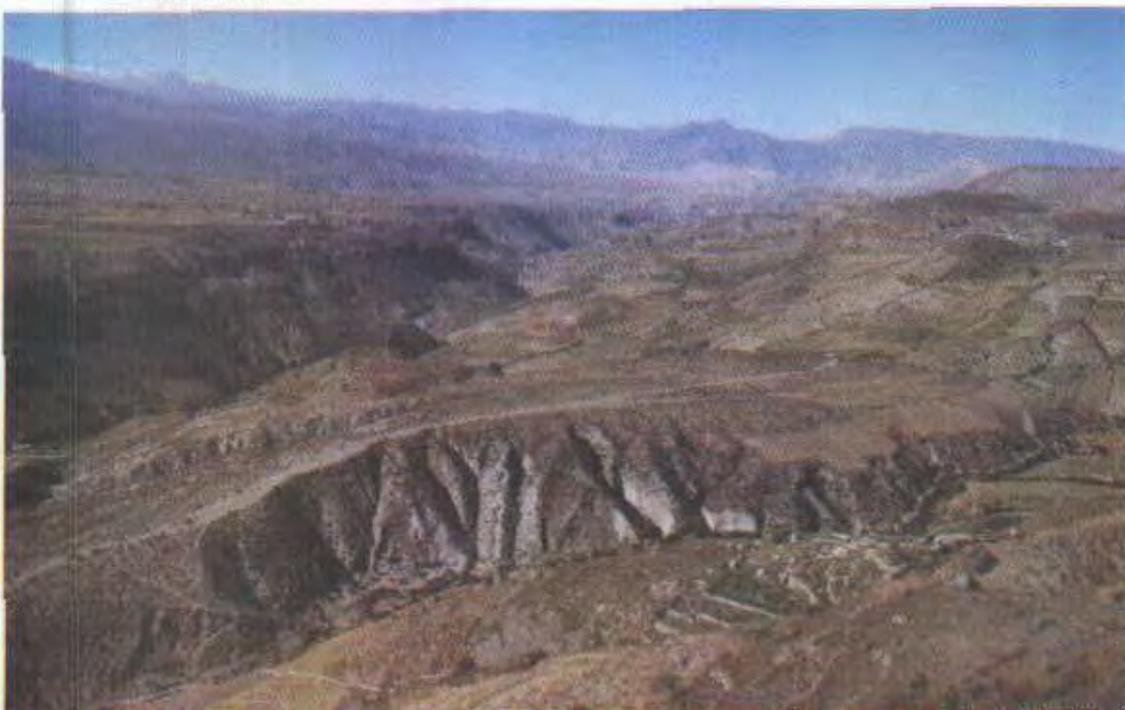
Foto N° 57 Erosión de laderas en terrenos de moderada a suave pendiente, margen izquierda del río Cañazas; terrenos compuestos por flujos piroclásticos tobáceos del volcán Yucamane. Afecta terrenos de cultivo y trochas carrozables.

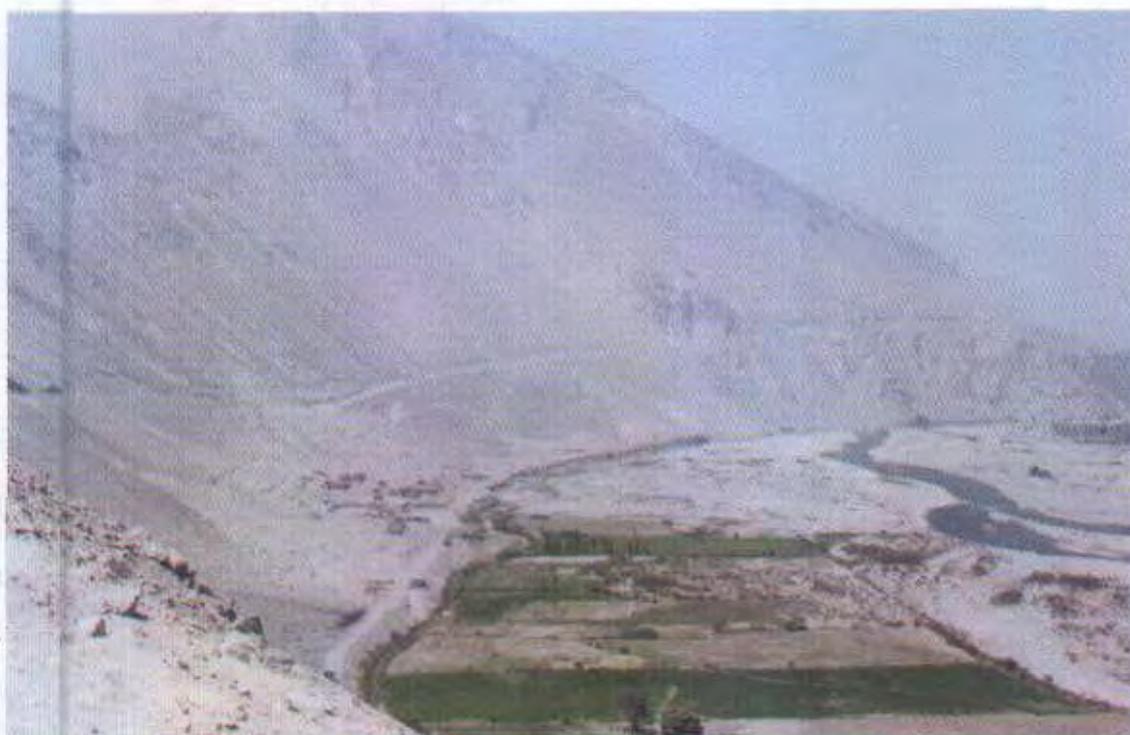
Foto N° 58 Dos áreas amenazadas por erosión de ribera, margen izquierda del río Ocoña; en la vista superior el sector del Puente Ocoña, que compromete viviendas y terrenos de cultivos, y en la vista inferior el sector Surita, que afecta principalmente terrenos de cultivo.
