BOLETÍN N° 23

Serie C: Geodinámica e Ingeniería Geológica

**ESTUDIO DE RIESGOS GEOLÓGICOS
DEL PERÚ
FRANJA N° 1**

Lima - Perú
Diciembre, 2000

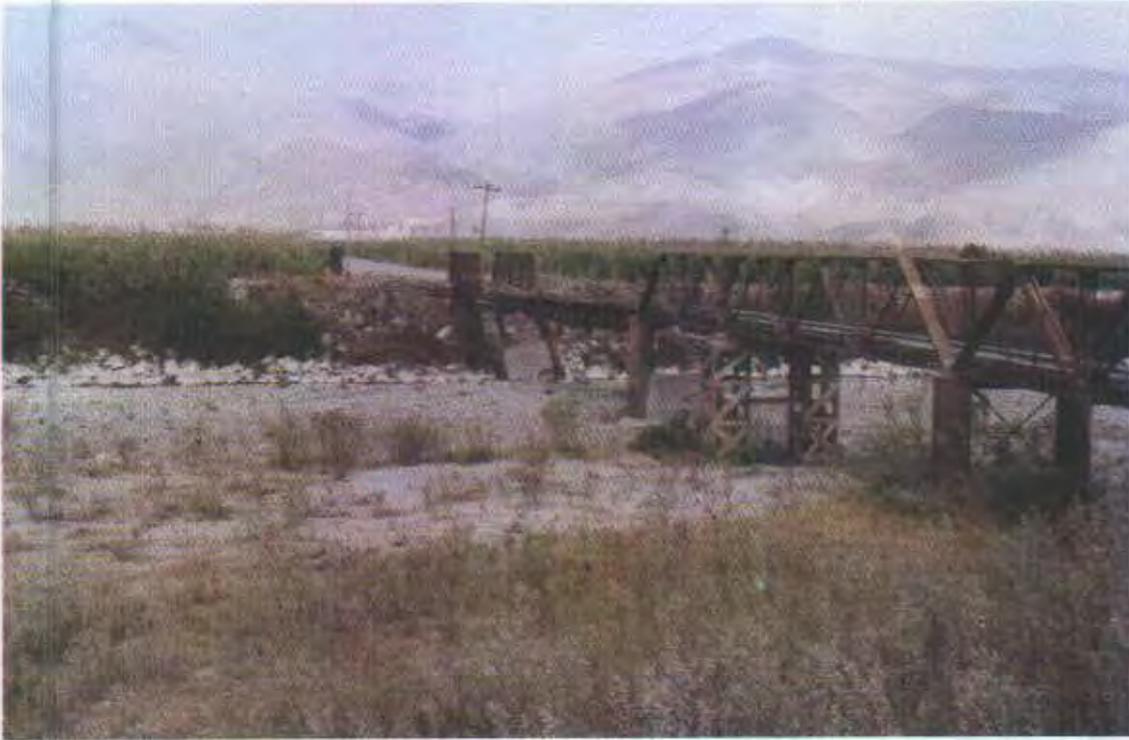
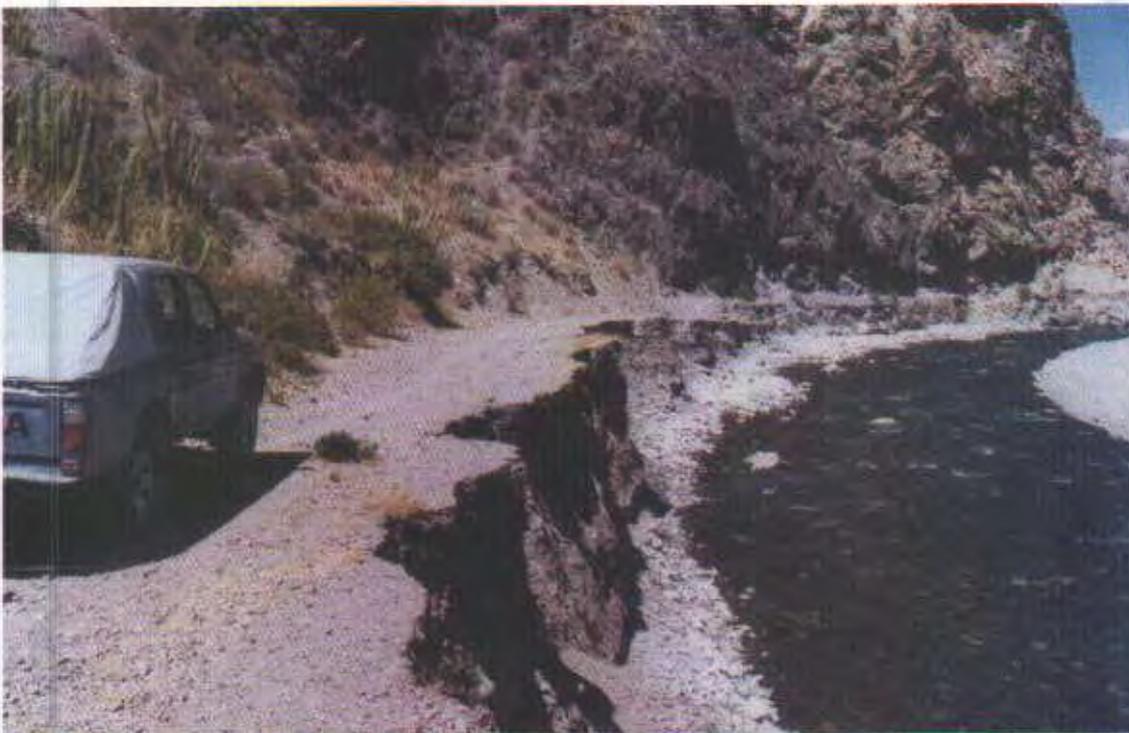
Foto N° 59 Dos áreas amenazadas por erosión de ribera en el río Tambo; en la vista superior el sector del puente Pampa Blanca (cuenca baja) el cual fue afectado por avenidas extraordinarias y actualmente se está construyendo uno nuevo; en la vista inferior en el sector aguas arriba de Exchange (cuenca alta), que afectó la carretera de acceso a este poblado.

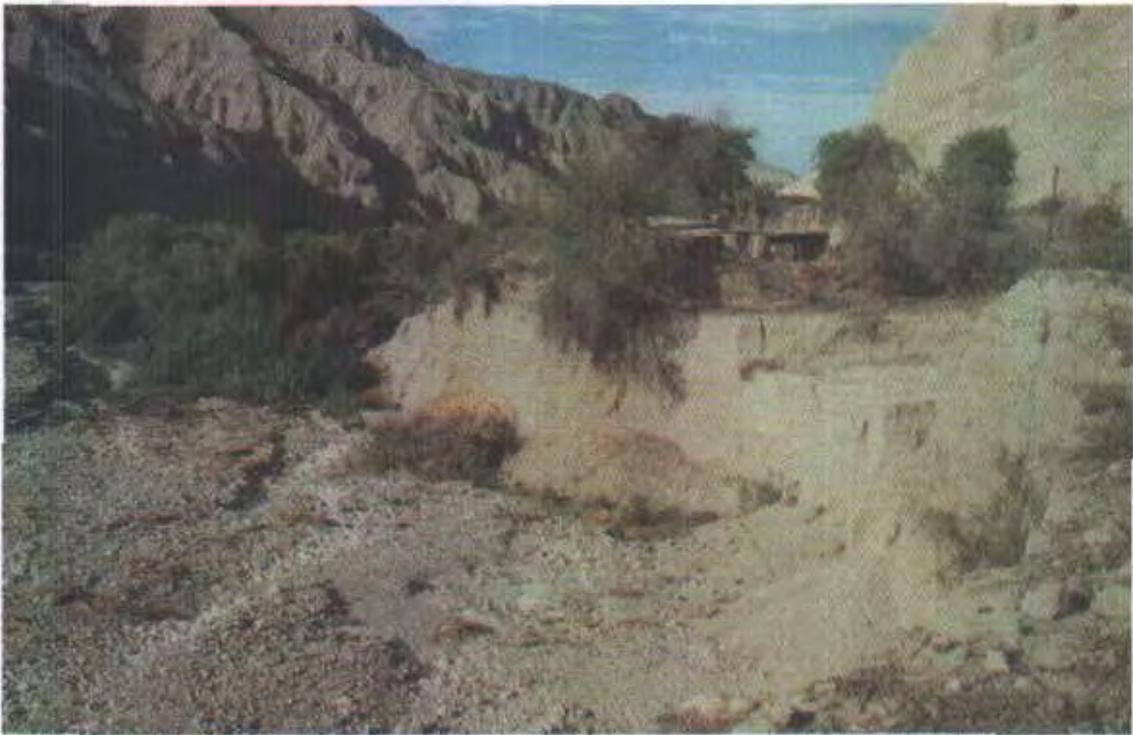
La Pachana (río Locumba).	Aumento del caudal en avenidas por lluvias estacionales a excepcionales.	Erosión en margen derecha afectó carretera carrozable y terrenos de cultivo.
Entre Chululune y Toco Chico (río Ilabaya).		Afecta terrenos de cultivo y algunas viviendas cerca de la ribera.
Chejaya.		Daños a trocha carrozable de acceso a Chejaya.

Foto N° 61 Erosión de ribera en el sector La Pachana, margen izquierda del río Locumba, afectando la trocha carrozable y terrenos de cultivo.

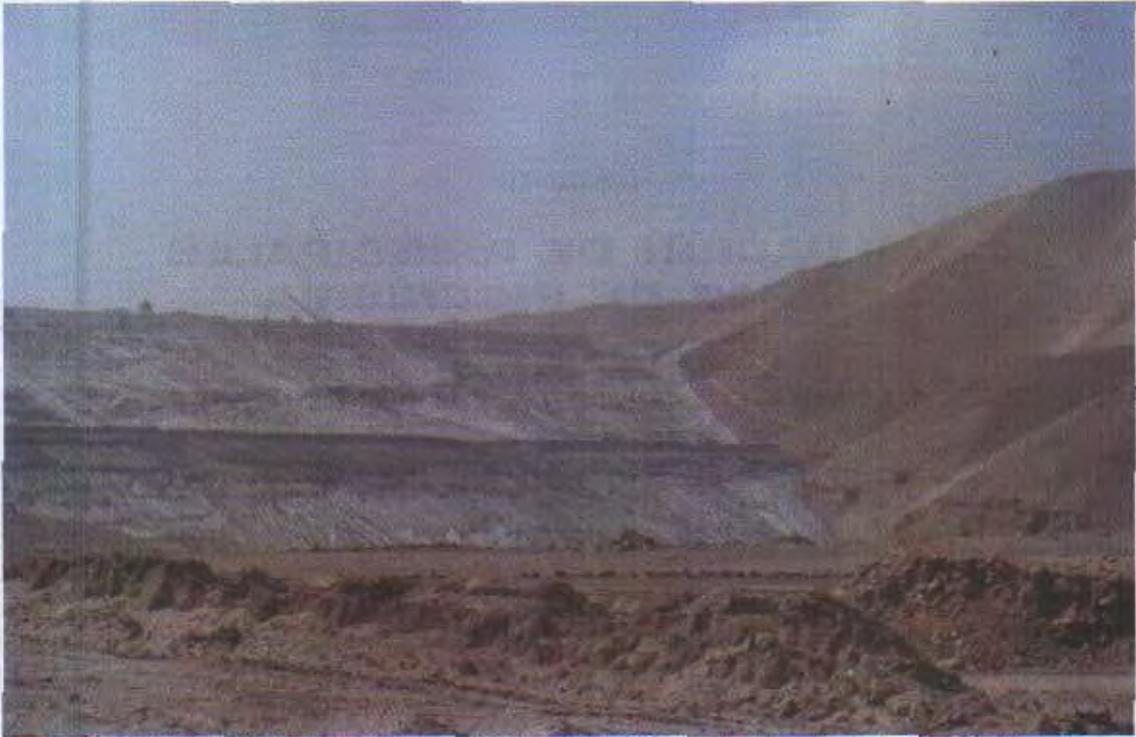
Presa de Quebrada Honda Es una presa de relaves del tipo aguas abajo ubicada en Quebrada Honda (Foto N° 62), provincia de Jorge Basadre Grohmann, departamento de Tacna, construida con el fin de depositar las 90 000 toneladas diarias de relaves que tratan las plantas concentradoras de Toquepala y Cuacone, los que antiguamente se depositaban en la playa de los ingleses afectando el ecosistema litoral de Ite.

Foto N° 62 Vista del dique de la presa de relaves de Quebrada Honda de la Cia. Southern Peru. El tipo de disposición de relaves es aguas abajo.

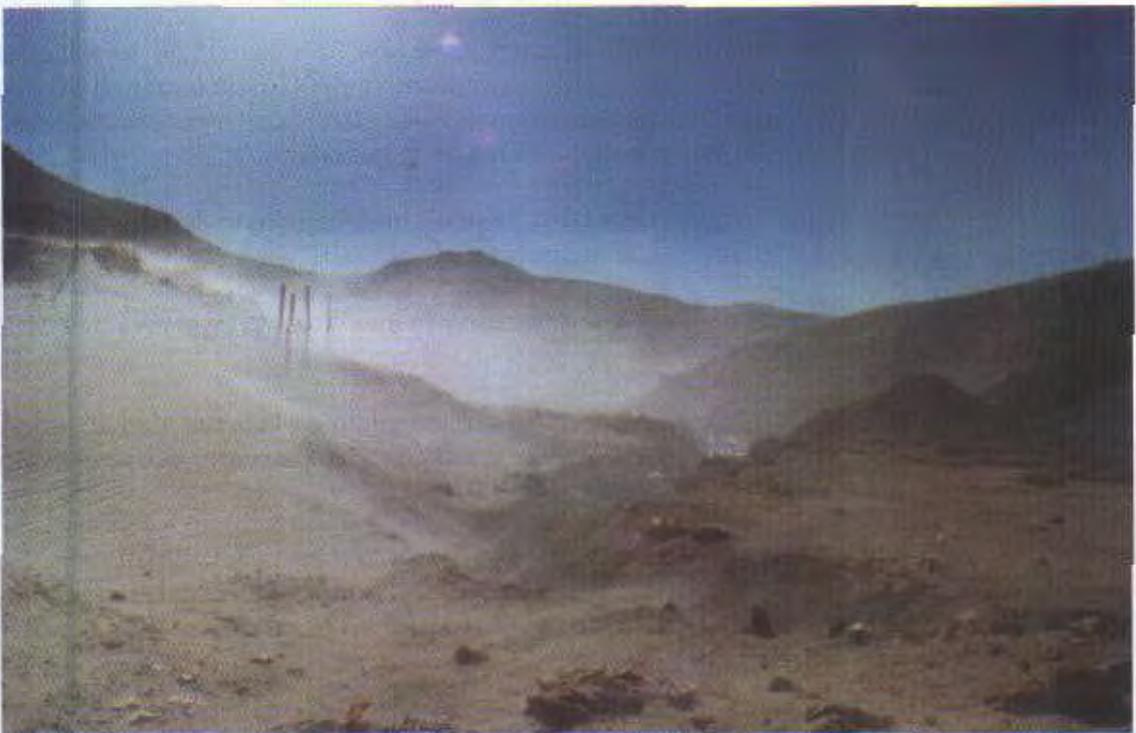
El intenso viento, en horas de la tarde, tiende a desplazar los materiales esparciéndolos por toda el área aledaña, contaminándola (Foto N° 63).

Foto N° 63 Vista del polvo levantado por el viento en los relaves de la mina Cacachara.

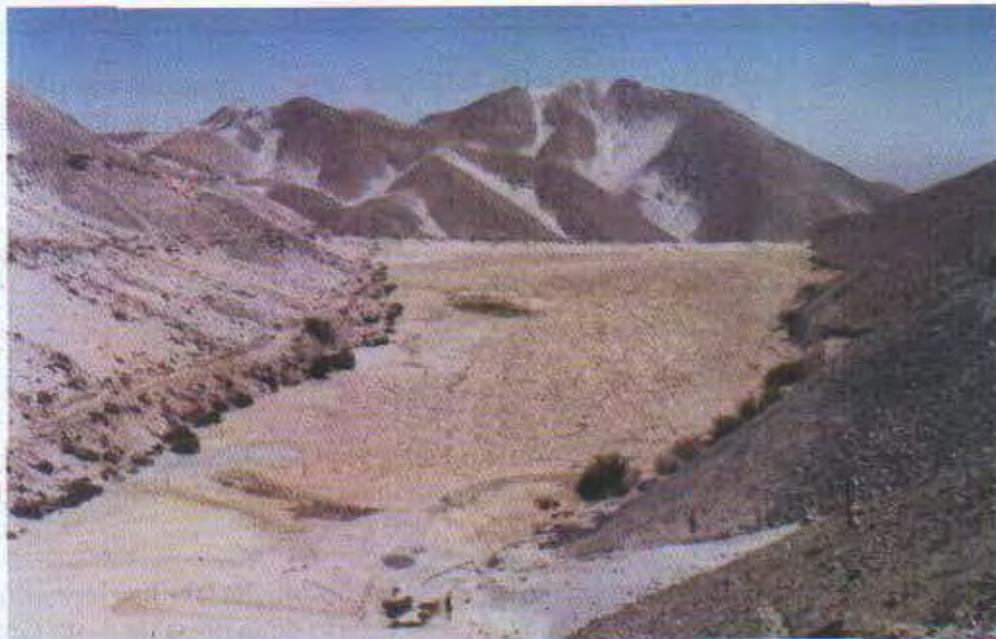
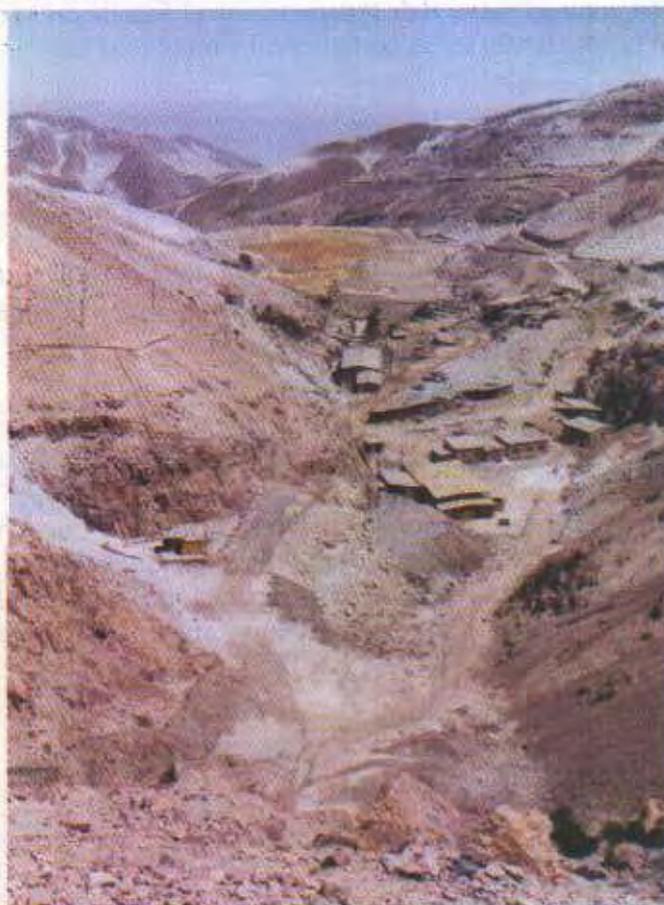
Mina Chapi: Los relaves de esta mina se encuentran en la actualidad abandonados, el depósito se ubica en las nacientes de la quebrada Campanayoc, ocupa el lecho y sus márgenes, consta de tres niveles (Foto N° 64).

Dada las condiciones de aridez del área no existen en la actualidad peligro de colapso por inundaciones y por sismo serían mínimas, el principal problema lo constituye la acción eólica ya que los vientos, que se intensifican en horas de la tarde, tienden a esparcir los materiales finos por su entorno contaminándolo.

Foto N° 64 Dos vistas de uno de los tres niveles de relaves abandonados existentes y de las instalaciones cerradas de la mina Chapi.

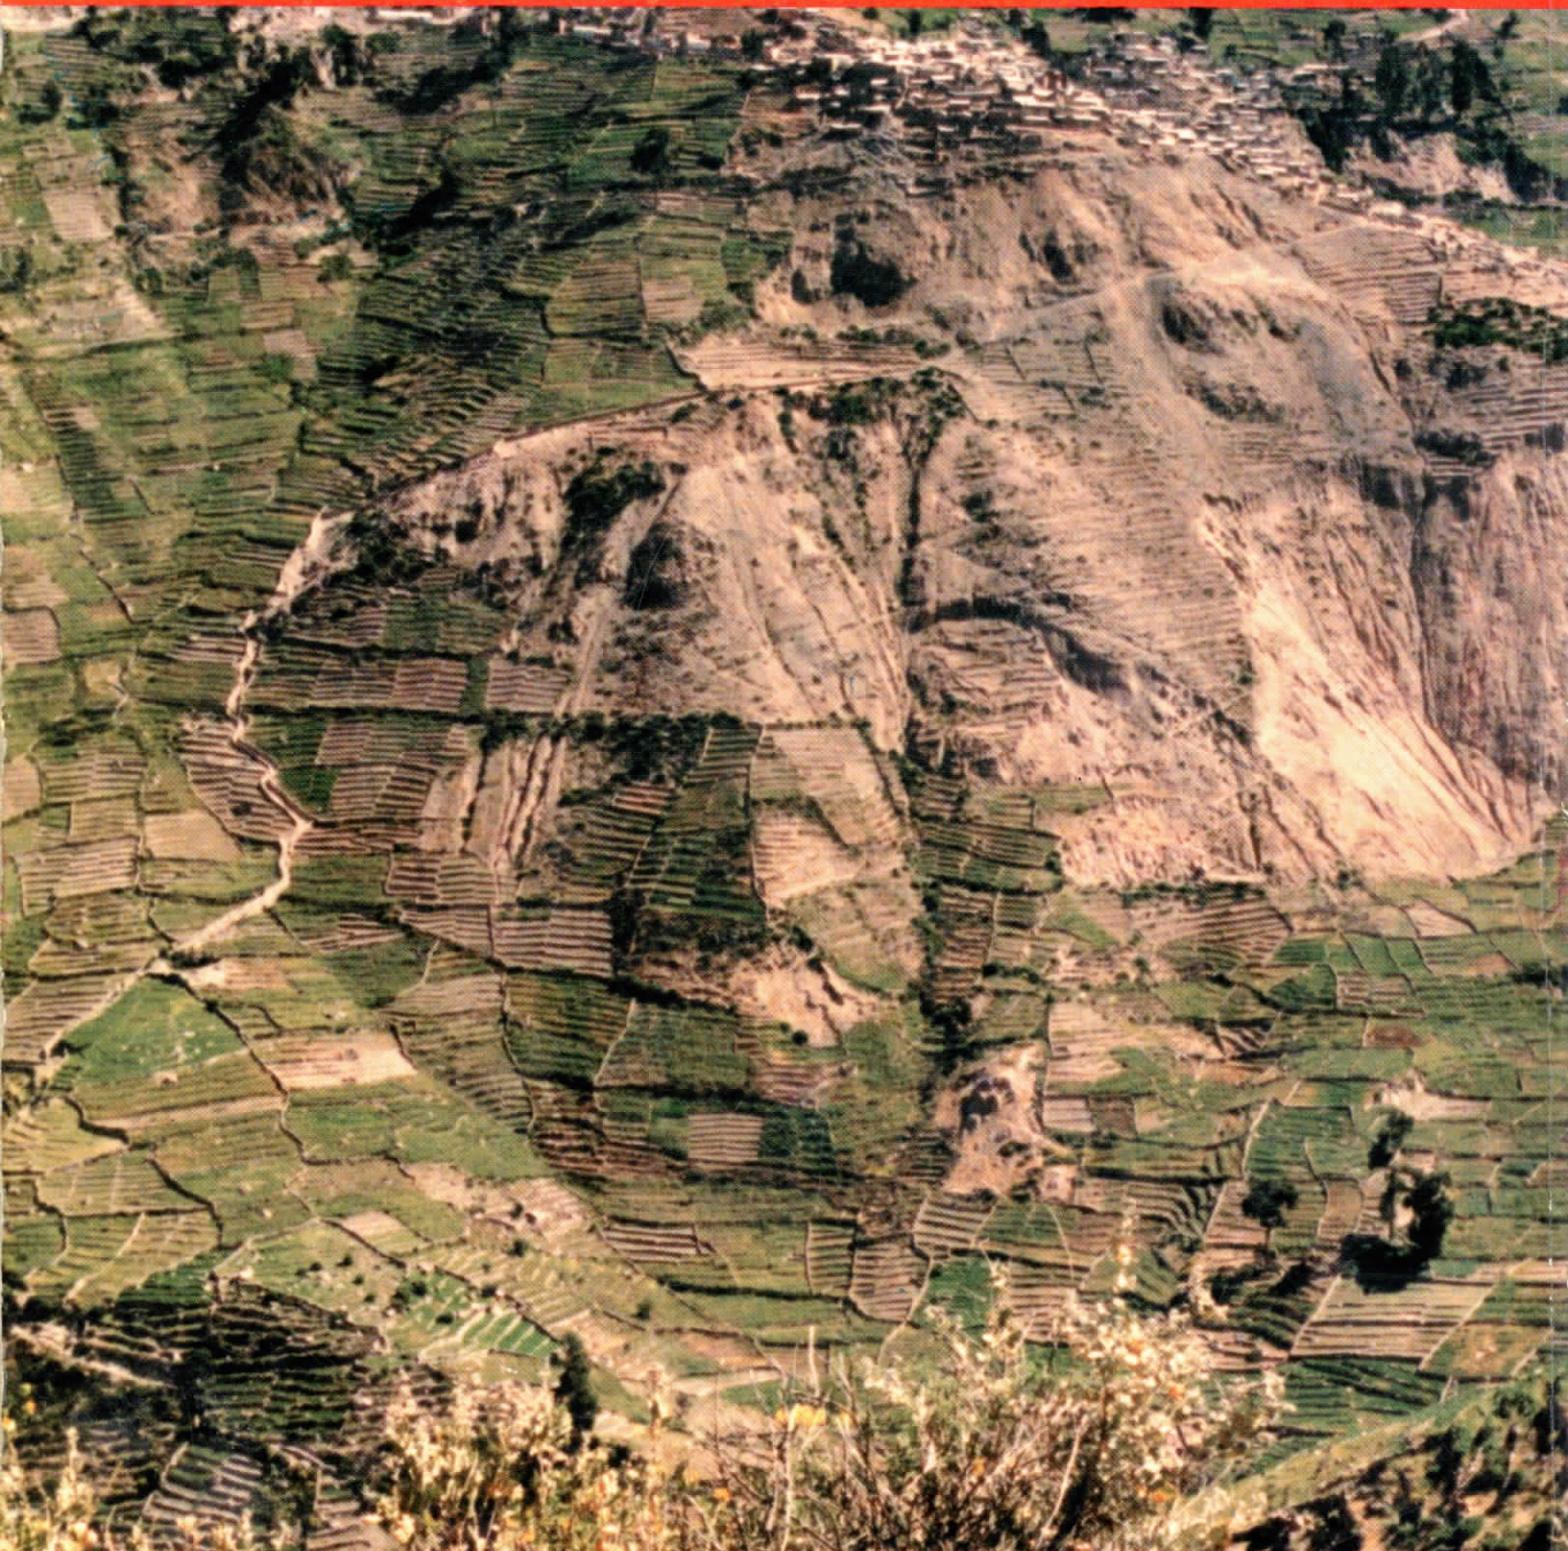
Deslizamientos y derrumbes que afectan al centro poblado de Camilaca (Dist. Camilaca, Prov. Candarave, Dpto. Tacna)
