Informe Técnico N° A6569

# Inspección técnica del deslizamiento de Mesacancha

Distrito de Vilcabamba, provincia La Convención - Región Cusco

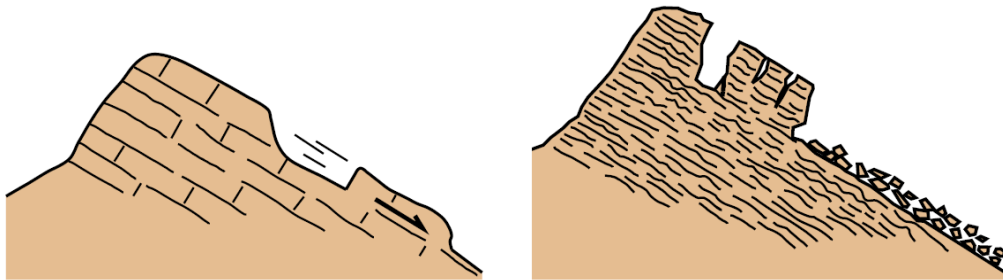
Figura 1: Esquemas tipo de un Deslizamiento Traslacional

En el caso del deslizamiento de Mesacancha el mecanismo de falla ocurrió debido a que las discontinuidades geológicas (planos de estratificación entre distintos tipos de materiales) tienen una dirección aproximadamente paralela a la cara del talud y buza con un ángulo similar o poco menor al de la pendiente.

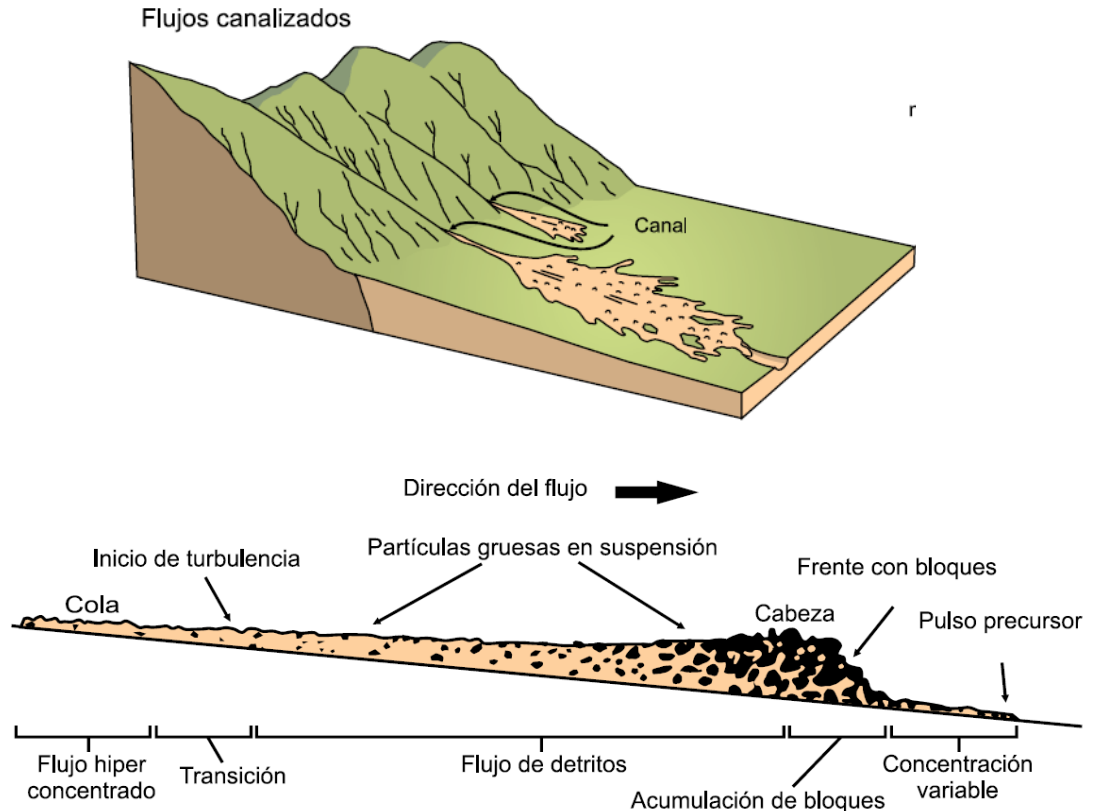
Figura 02: Esquema tipo de un flujo de detritos confinado a un cauce.

El flujo de detritos generado por el deslizamiento de Mesacancha fue el que afectó las viviendas y carreteras, además de hacer la incisión y erosión en la quebrada Mesacancha.

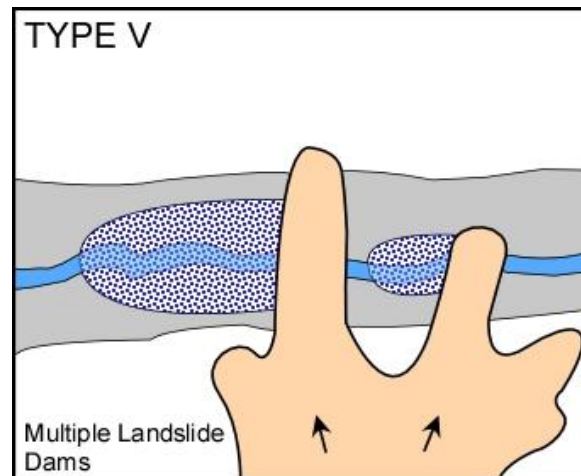
Figura 3: Esquema tipo de un represamiento tipo V (Modificado de Costa & Schuster, 1988)

El flujo de detritos, al llegar al río Vilcabamba, formó 3 represamientos (Fotos 09 y 10) originando una laguna de más de 1.2 Km de largo. Según la clasificación de represamientos por deslizamientos (Costa & Schuster, 1988) (Hermanns et al, 2004) es de un tipo V (Fig. 3).

- **Represamiento por deslizamiento Tipo V:** Los represamiento de valle de tipo V, se forman cuando el mismo deslizamiento tiene múltiples lóbulos de flujos que se extienden por la ladera y llegan al piso de valle formando dos o más represamientos en el mismo río.

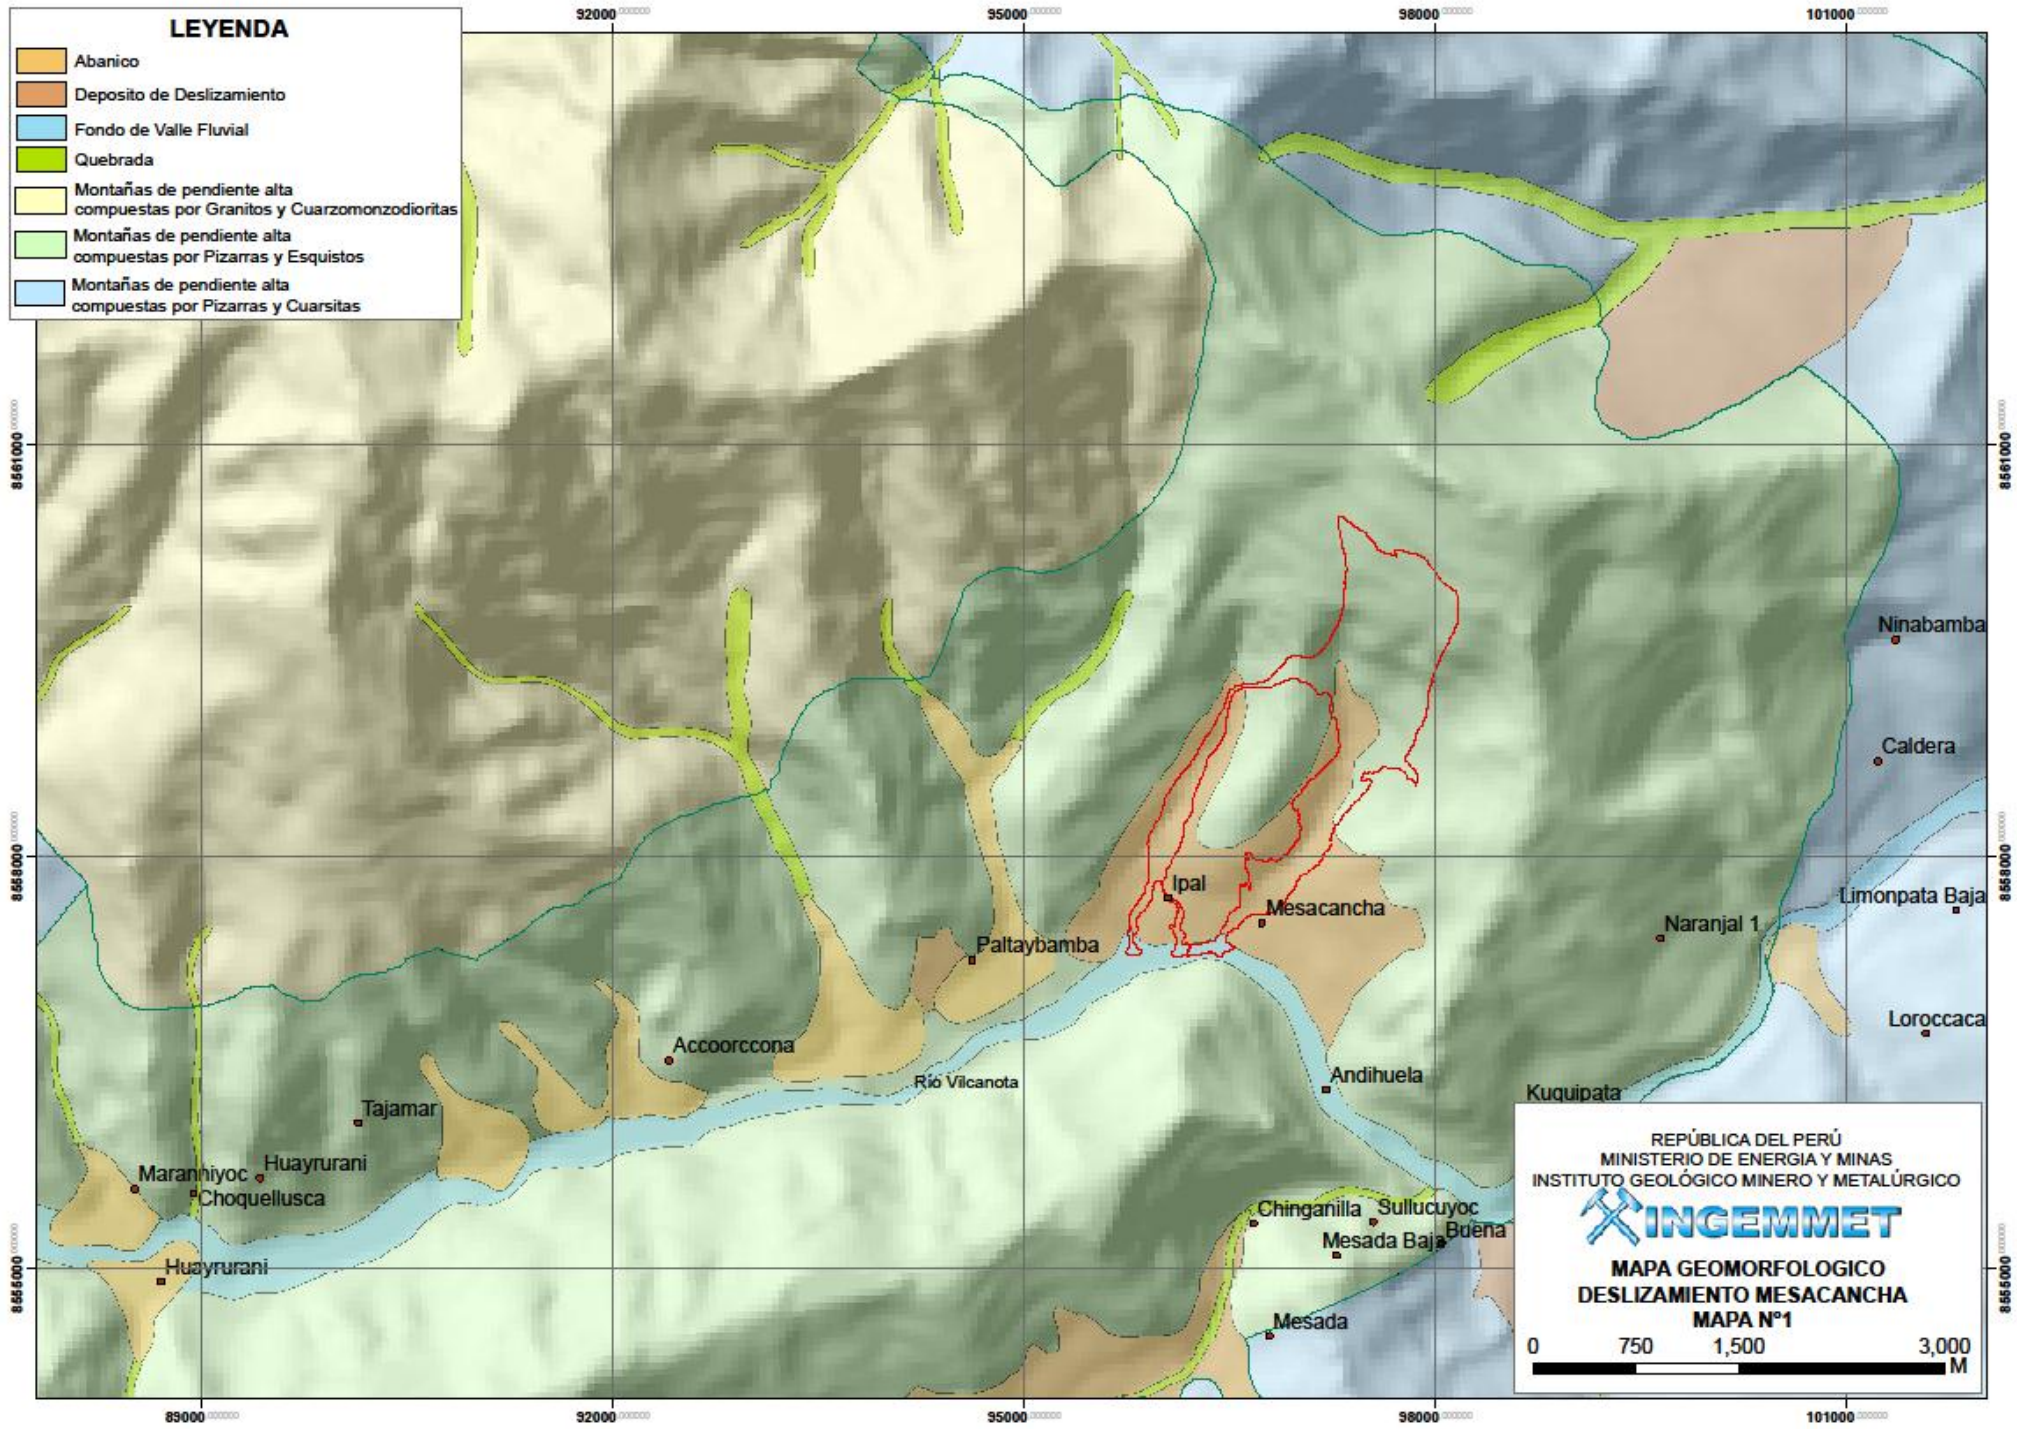
**MAPA GEOMORFOLOGICO  
DESIZAMIENTO MESACANCHA  
MAPA N°1**

Geomorfológicamente, el sector se emplaza en un antiguo depósito aluvial a orillas del valle del río Vilcabamba. Entre las principales unidades geomorfológicas locales se distinguen: (Ver Mapa N° 1)

**Montañas de pendiente alta en pizarras y cuarcitas**, Una de las más extendidas en el área. En esta unidad local se ubica la escarpa de arranque del deslizamiento de Mesacancha.

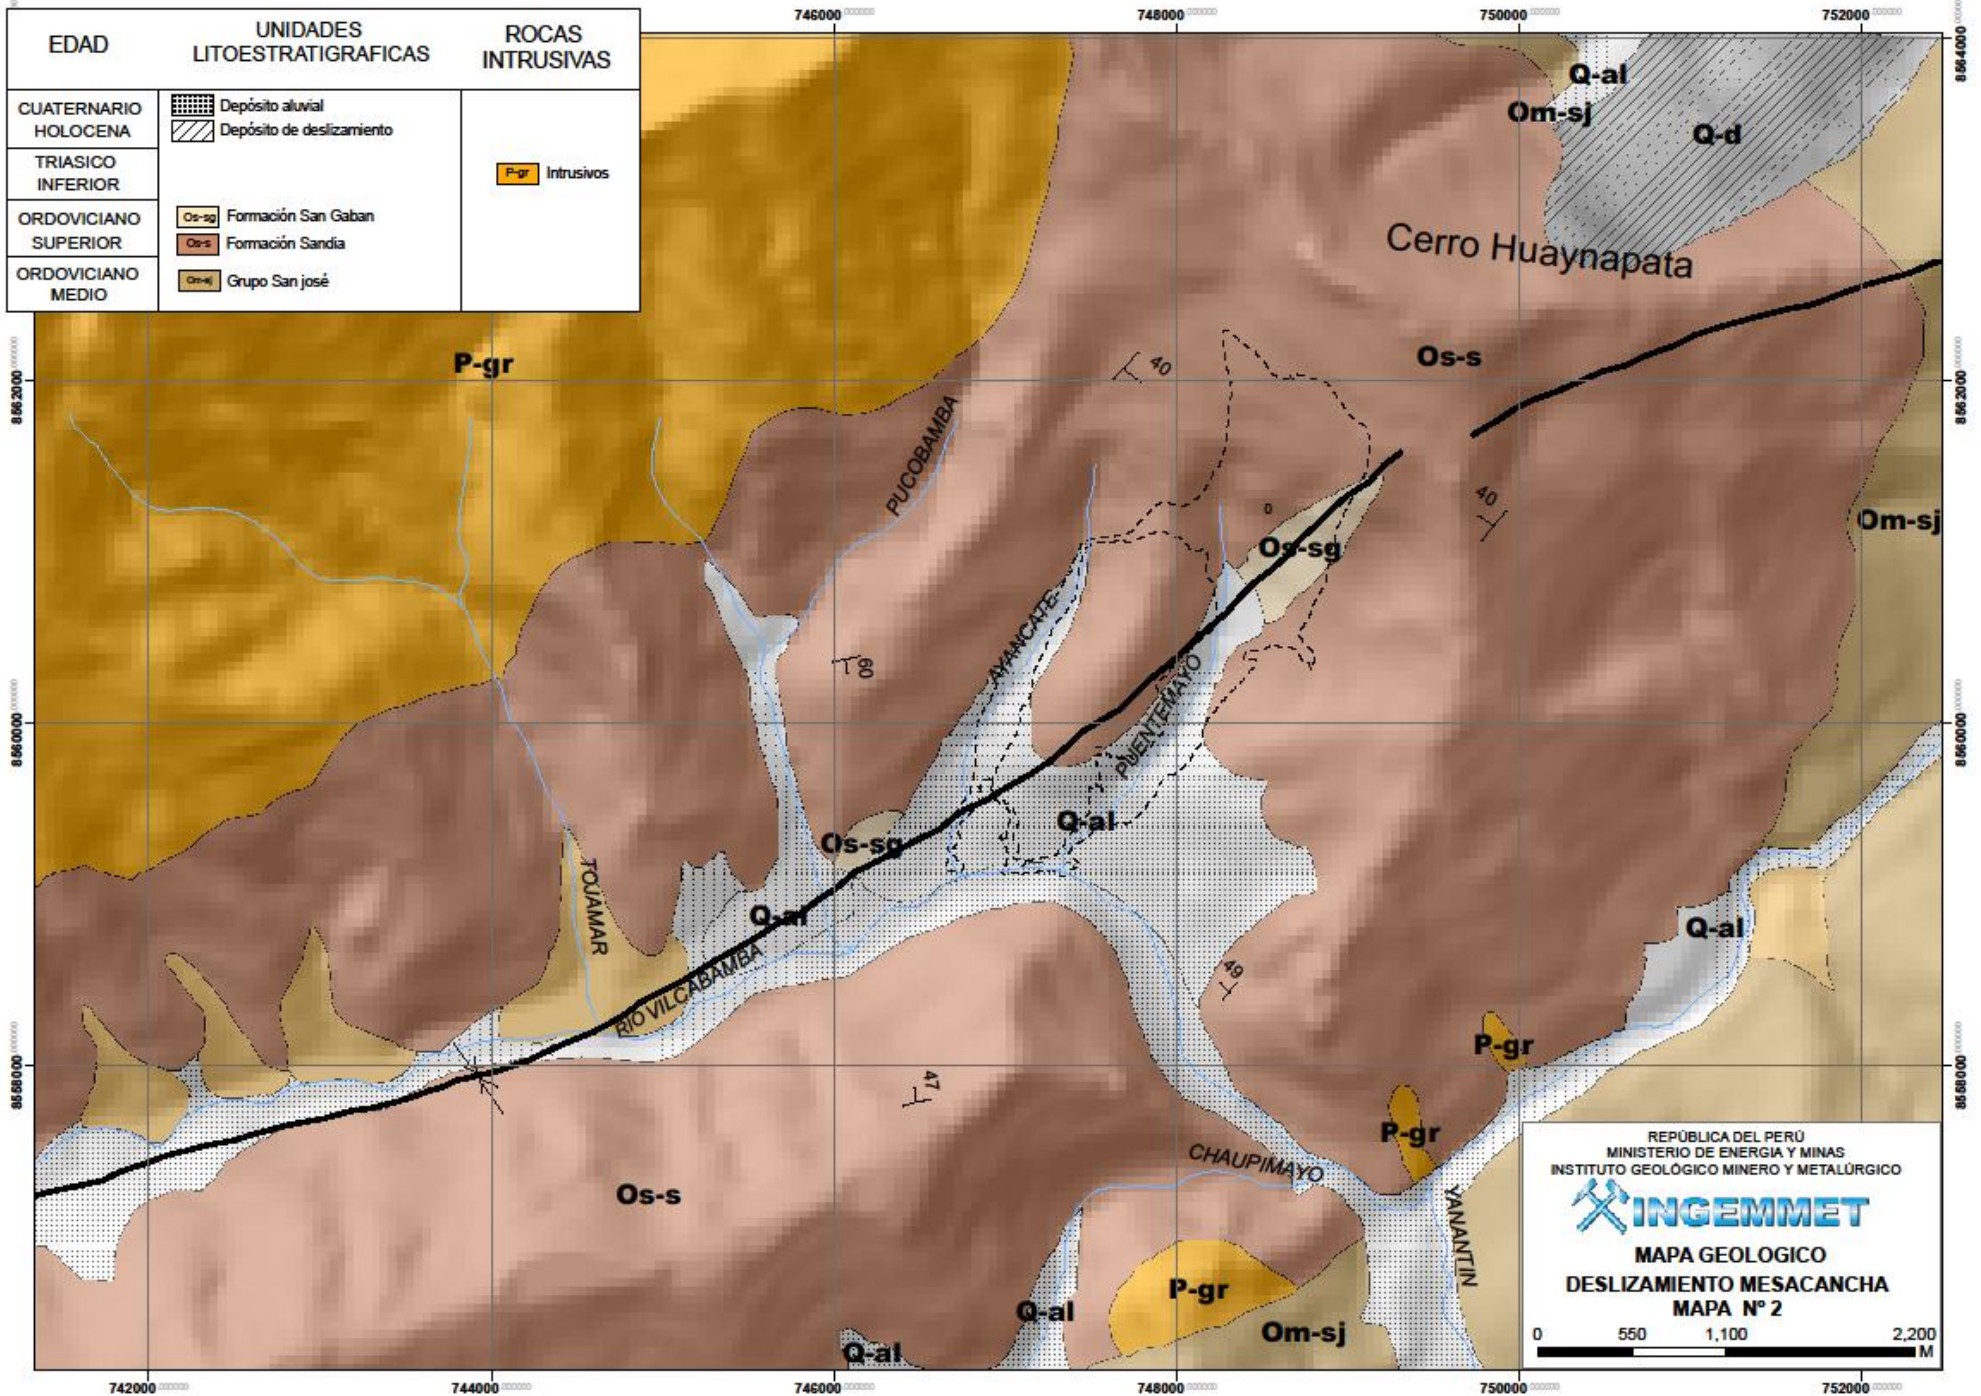
**MAPA GEOLOGICO**  
**DESLIZAMIENTO MESACANCHA**  
**MAPA N° 2**  
 0 550 1,100 2,200 M

El sector de Mesacancha – Ipal, se encuentra en la intersección de los cuadrángulos 26q y 27q que son detallados en el Boletín N°127 elaborado por INGEMMET. Las formaciones geológicas en la zona de estudio, se visualizan en el Mapa N° 2 y se describen a continuación:
