Informe Técnico N° A6598

Peligro por Flujo de Detritos en el Sector de Llochegua

Región Ayacucho, Provincia Huanta, Distrito Llochegua

POR:
SEGUNDO NÚÑEZ JUÁREZ

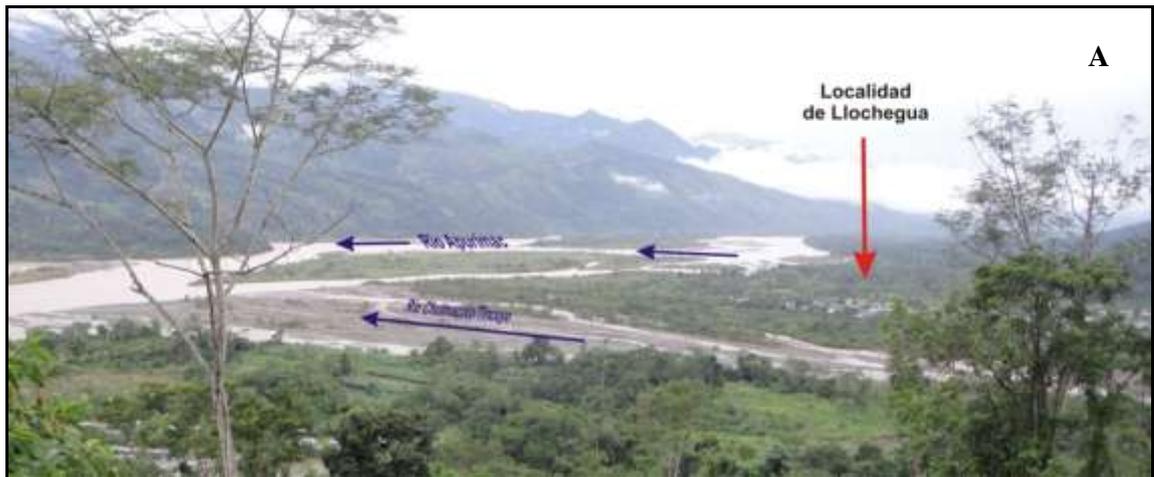
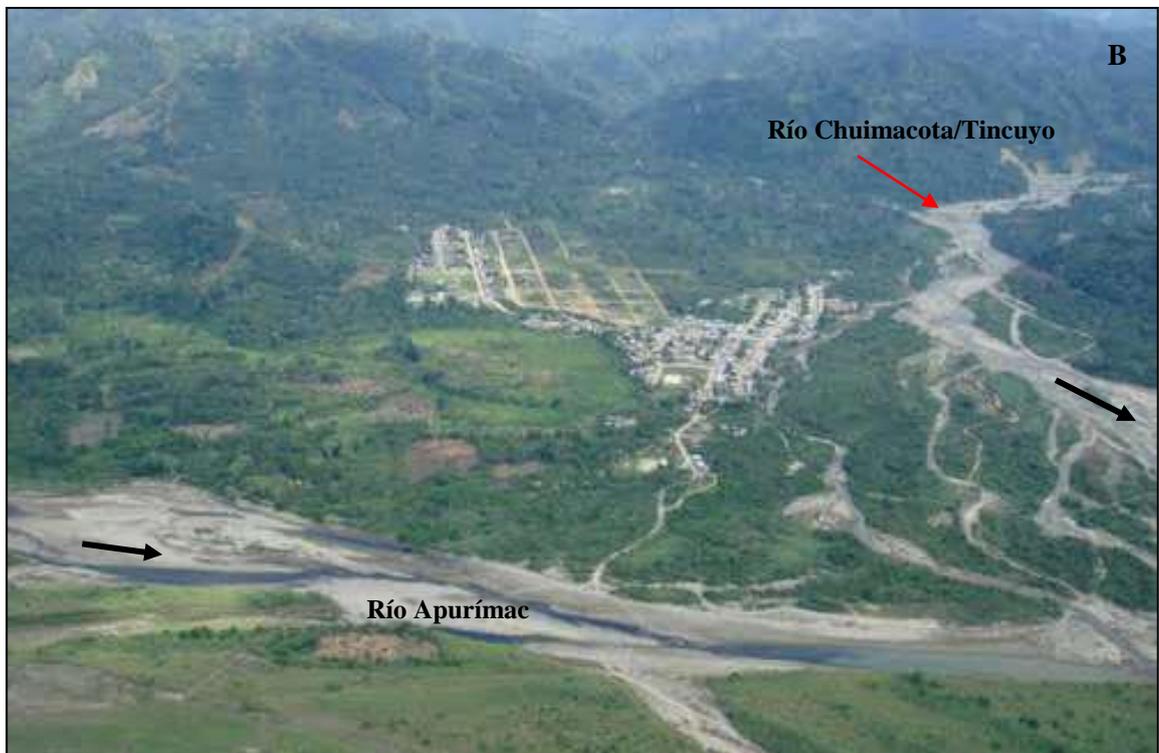
La localidad de Llochegua (Foto 1), se encuentra actualmente en proceso de expansión urbana, proceso que se realiza sin planificación, ubicándose sobre áreas vulnerables a peligros geológicos, específicamente sobre los cauces de antiguas quebradas y terrenos muy susceptibles a ser erosionados por la dinámica fluvial.

Foto 1: A) y B) Poblado de Llochegua, ubicado en el abanico aluvial – proluvial del río Chuimacota/Tincuyo, margen derecha del mismo y en la margen izquierda del río Apurímac. Foto 1B, tomado de HWRIGHT (Google Earth)

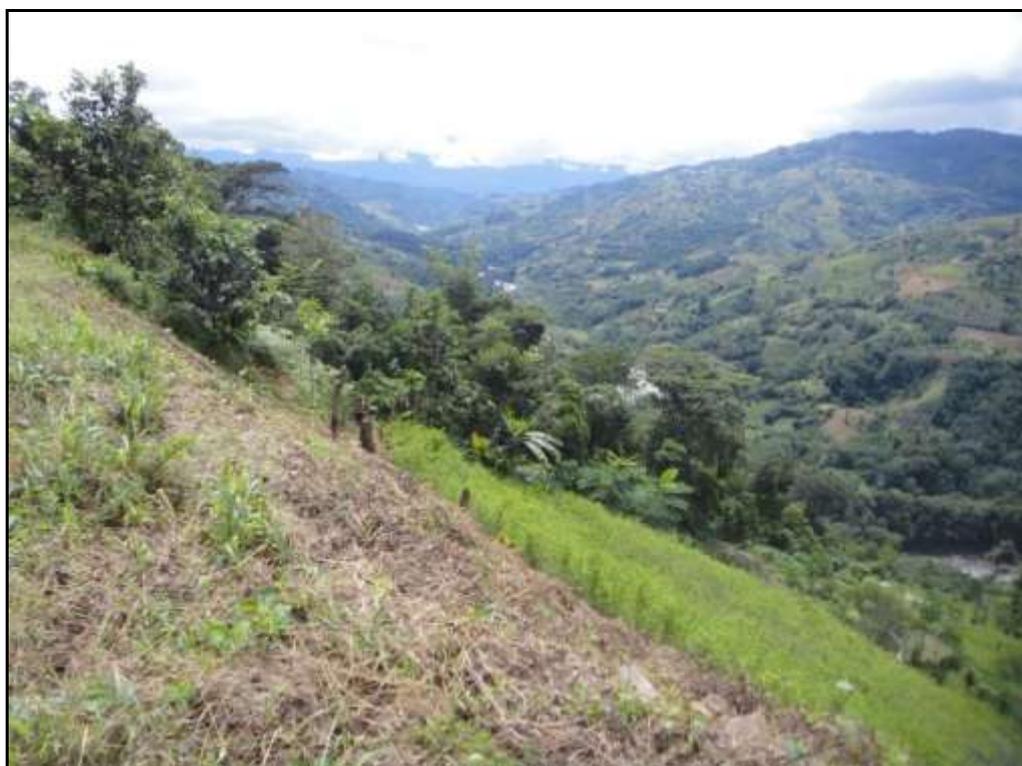
Ríos con curso tipo rectilíneo, cuyas corrientes se caracterizan por poseer sinuosidad baja (menor a 1,5) y multiplicidad 1, es decir un único canal. Por ser ríos juveniles, con perfil típico en “V” (Foto 2), generalmente son muy inestables, y tienden a evolucionar a otros tipos de río; por ello erosionan sus paredes laterales, inestabilizando sus laderas generando derrumbes o deslizamientos. Tienen caudal de alta energía y gran capacidad erosiva.

Foto 2.- Cauce del río Chuimacota/Tincuyo, típico valle en “V”. Tomada desde el sector Chola Naciente.

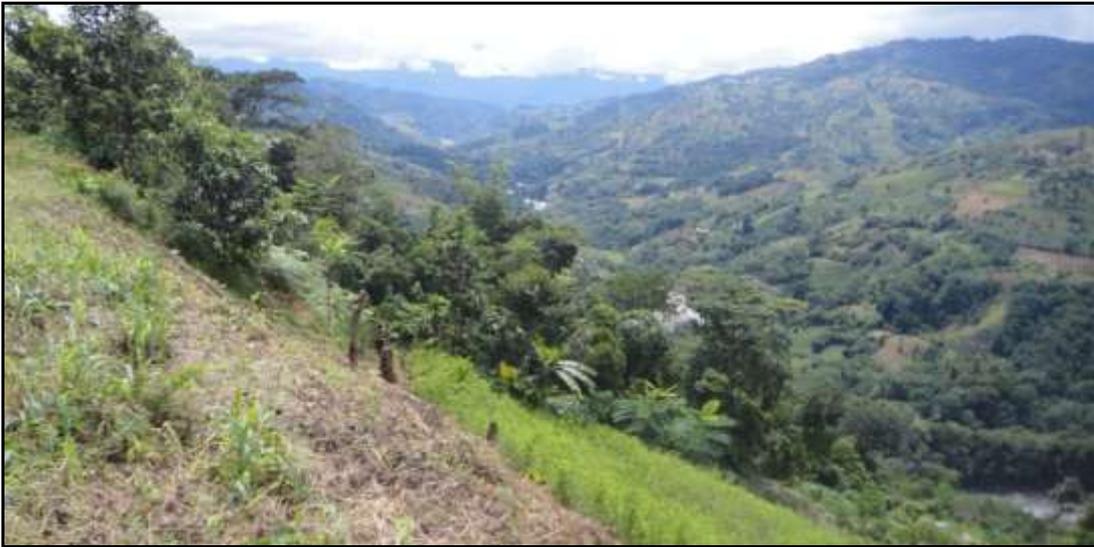
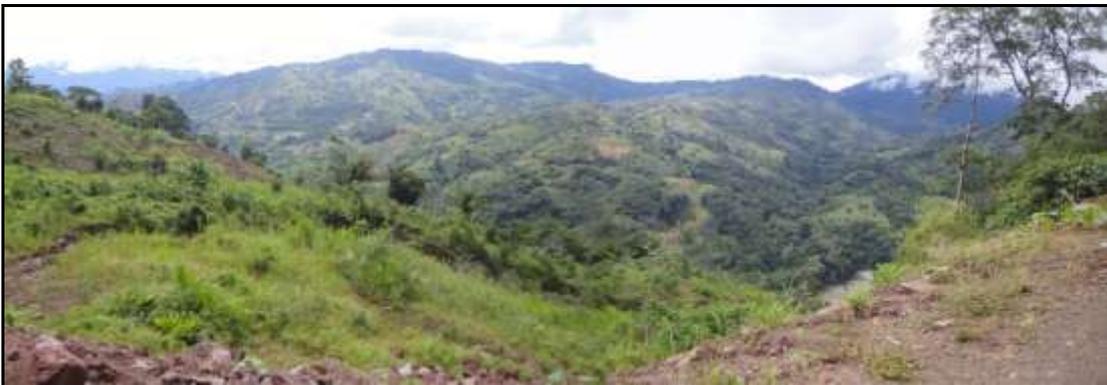
La cuenca media del Chuimacota/Tincuyo, presenta un valle fluvial de perfil en “V”, vertientes de laderas moderadas e intensamente deforestadas. (Fotos 3 y 4). El curso del río en este sector, cuenta con una dirección predominante de este – oeste,

Foto 3 y 4.- Morfología de Valle del río Chimacota/Tincuyo, se muestra el valle típico en “V”.

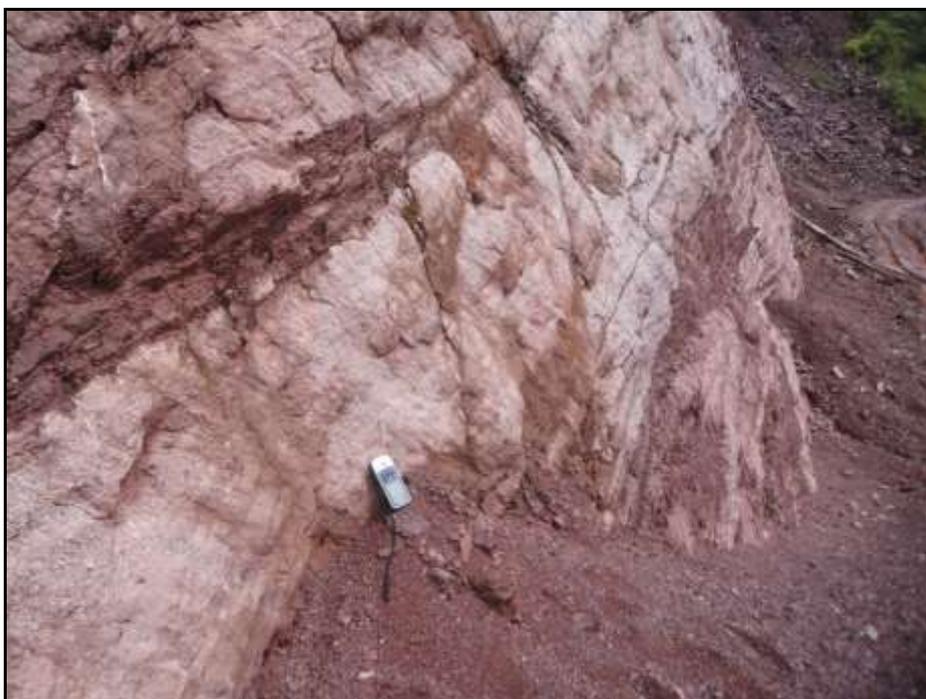
En el área de estudio se identificó el miembro Superior, donde se encuentran afloramientos de areniscas, microconglomerados de color gris blanquecinos en estratos tabulares, intercalados con limolitas (Foto 6). Esta unidad, por su baja competencia y calidad, puede generar movimientos en masa como deslizamientos, derrumbes y flujos de detritos (huaycos).

Foto 6.- Se muestra estratos de areniscas y microconglomerados, con intercalaciones de limolitas. Sector Chola Naciente.

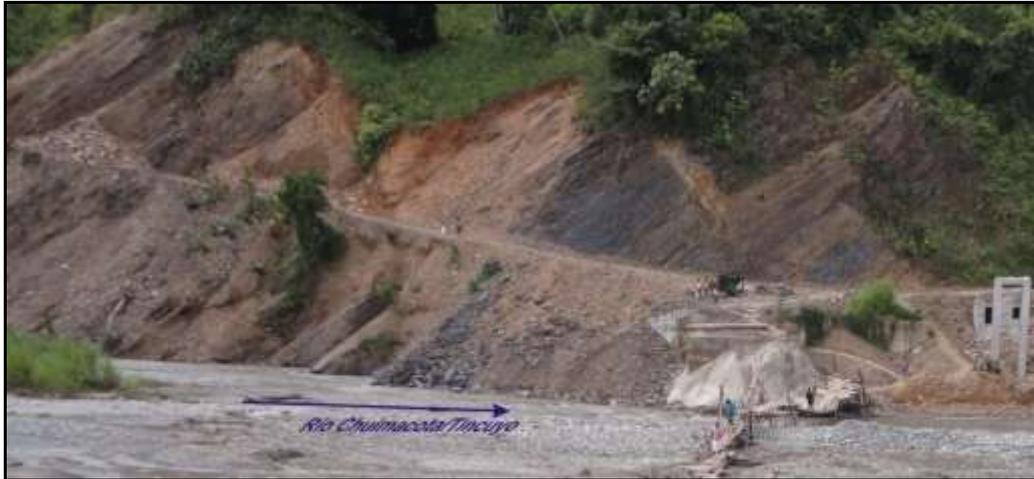
Esta secuencia aflora, en la desembocadura del río Chuimacota/Tincuyo prolongándose hacia el noroeste. Se muestra como una secuencia de areniscas cuarzosas de color gris oscuro (Foto 7), estratificadas en capas delgadas, intercaladas con limolitas pizarrosas micáceas en capas delgadas.

Foto 7.- Afloramiento de areniscas de la Formación Ambo, se muestra estratos conformados por areniscas de color gris, Sector Puente Tincuyo.

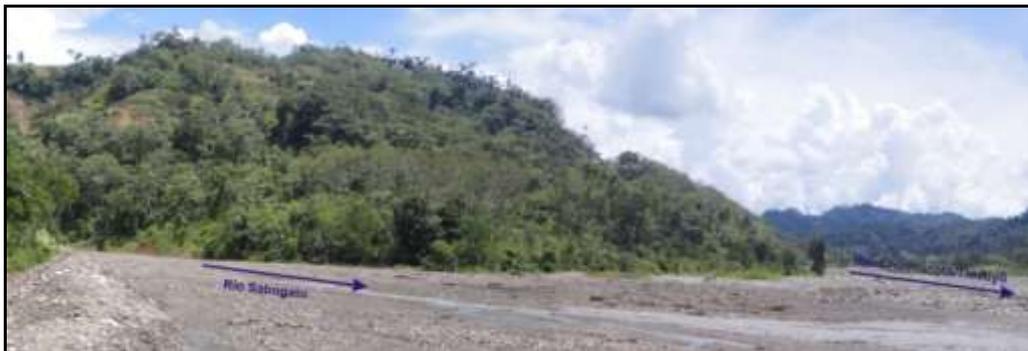
Morfológicamente forma montañas o colinas de formas cóncavas (foto 8). Originan suelos poco potentes. Rocas de calidad media a baja y susceptibilidad media a alta a generar movimientos en masa. En los cortes de talud para la construcción de carreteras, se pueden generar caída de rocas o derrumbes.

Foto 8.- Colina de formas cóncavas, de pendiente moderada. Sector de la confluencia entre los ríos Chuimacota/Tincuyo y Sabogato.

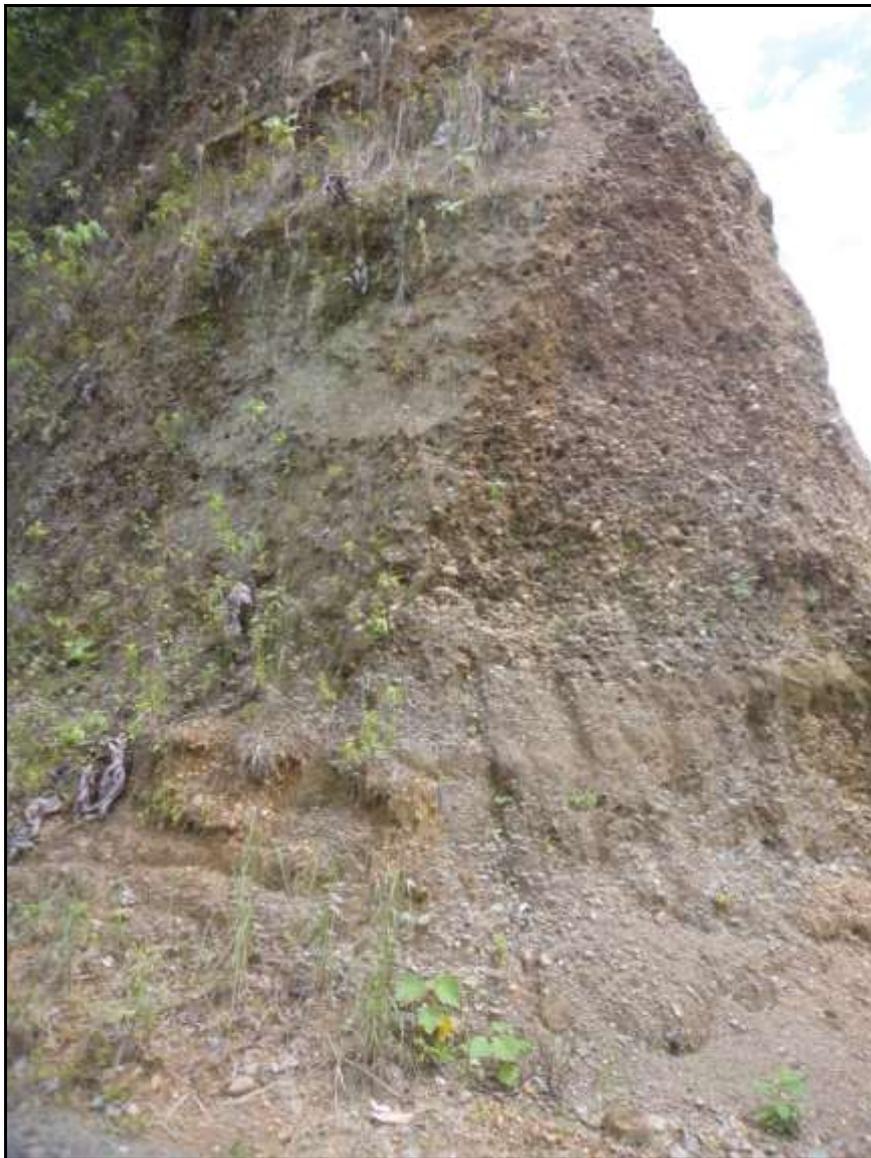
Está constituida por una gruesa secuencia de conglomerados polimícticos con lentes areno limo – arcillosos (Foto 9). Los clastos son de formas subredondeadas a redondeadas, con tamaños que llegan hasta de 20 cm, clastos de cuarcitas, pizarras silicificadas, calizas, areniscas y en menor proporción de intrusivos; en una matriz areno – limosa. Se presentan medianamente consolidados, formando materiales de mala calidad, muy susceptibles a la generación de fenómenos de movimiento en masa, como derrumbes y flujos de detritos.

Foto 9.- Afloramiento de conglomerado masivo en la margen izquierda del río. Sector Charquihuayco.

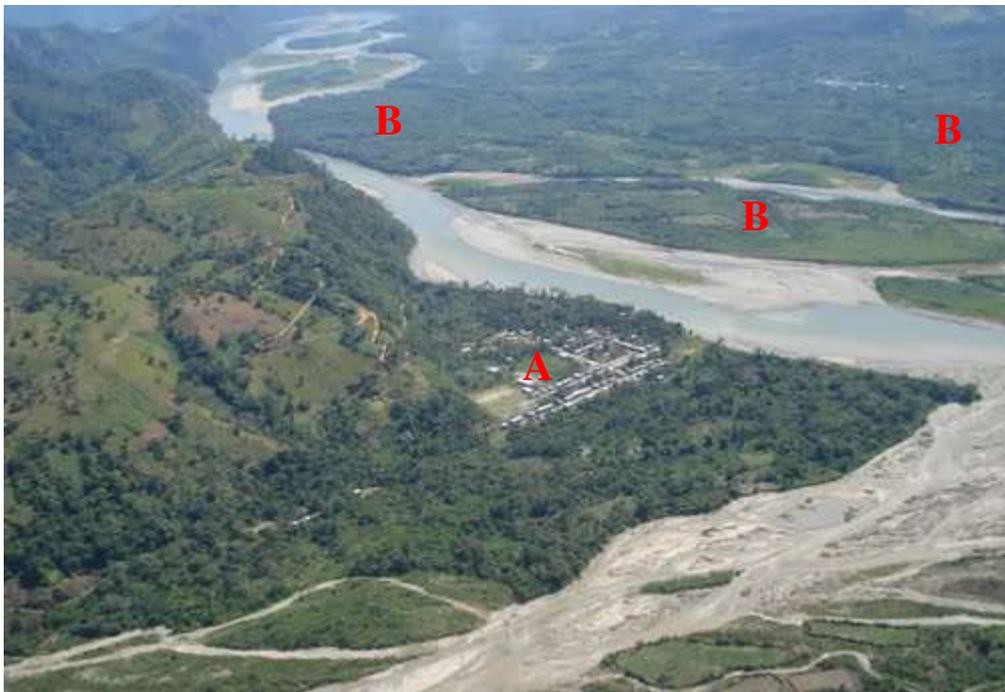
Las terrazas formadas en ambas márgenes del río Apurímac indican las fluctuaciones del caudal y la migración lateral de las aguas. Generalmente son terrenos susceptibles a desborde, inundaciones y erosión fluvial. Ver Foto 10

Foto 10.- Obsérvese la terrazas aluvio – proluvial en la que esta asentada Puerto Amargura (A); así como los cultivos en las terrazas aluviales en la margen derecha del río Apurímac (B). Tomado de HWRIGHT(Google Earth)

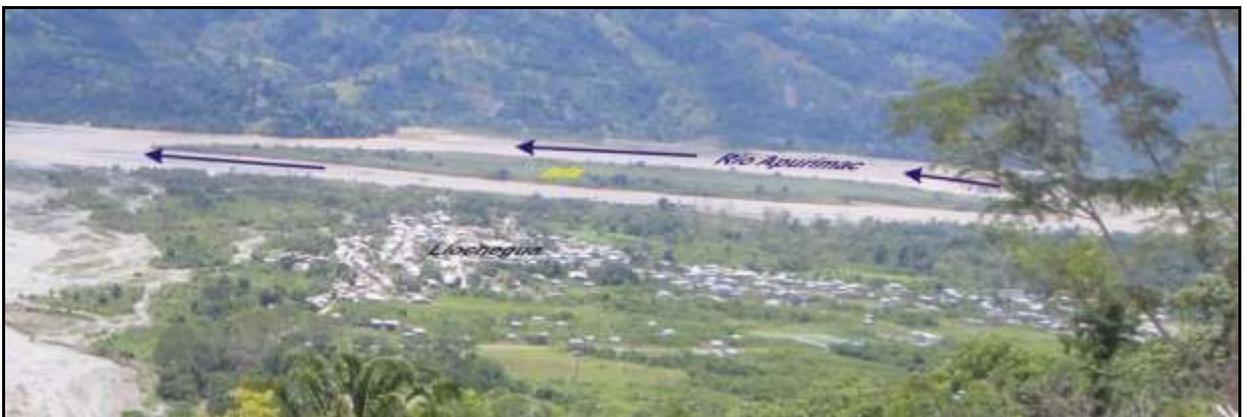
Se encuentran a lo largo de los cauces de los ríos Apurímac y Chuimacota/Tincuyo y corresponden a los depósitos recientes del río, se ubican en los cauces abandonados formando islas y terrazas. En este sector se presentan islas (Foto 11) que se disponen en formas paralelas a la dirección de la corriente de agua, que indican las fluctuaciones del caudal y la migración lateral de las aguas. Generas áreas susceptibles a inundaciones.

Foto 11.- Islas temporales frente a Llochegua.

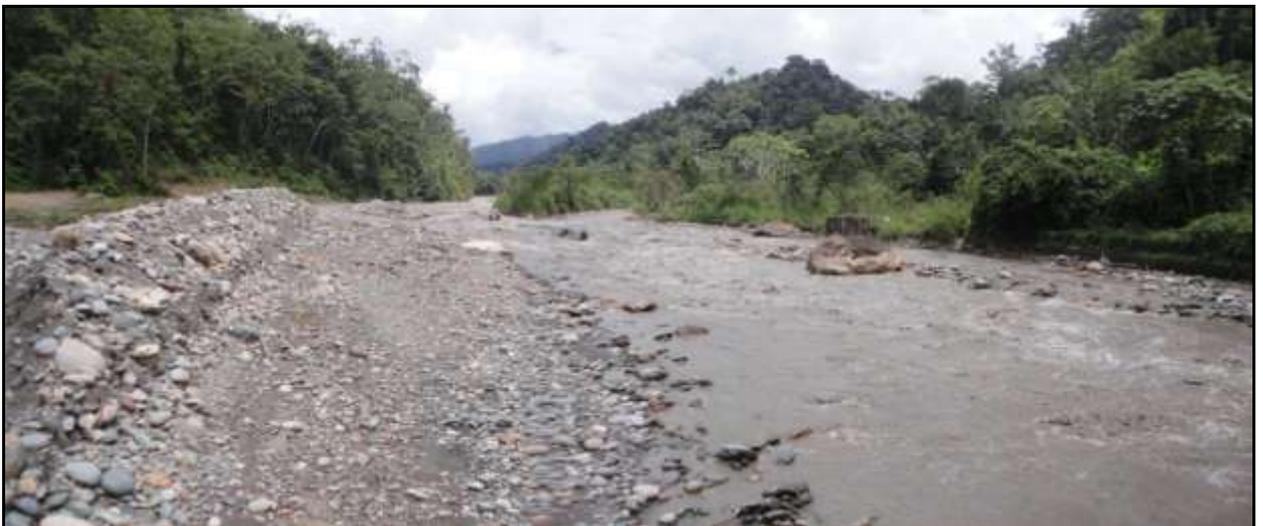
En el río Chuimacota/Tincuyo, la unidad está conformada por grava, con algunos bolones, en matriz areno – limosa. Los fragmentos de roca son de formas redondeadas a subredondeadas (Foto 12) que provienen de la erosión de las, siendo la Formación La Merced la que aporta mayor material, por ser una unidad inconsolidada. En su desembocadura formas islas (foto 13).

Foto 12.- Cauce del río Chuimacota/Tincuyo.

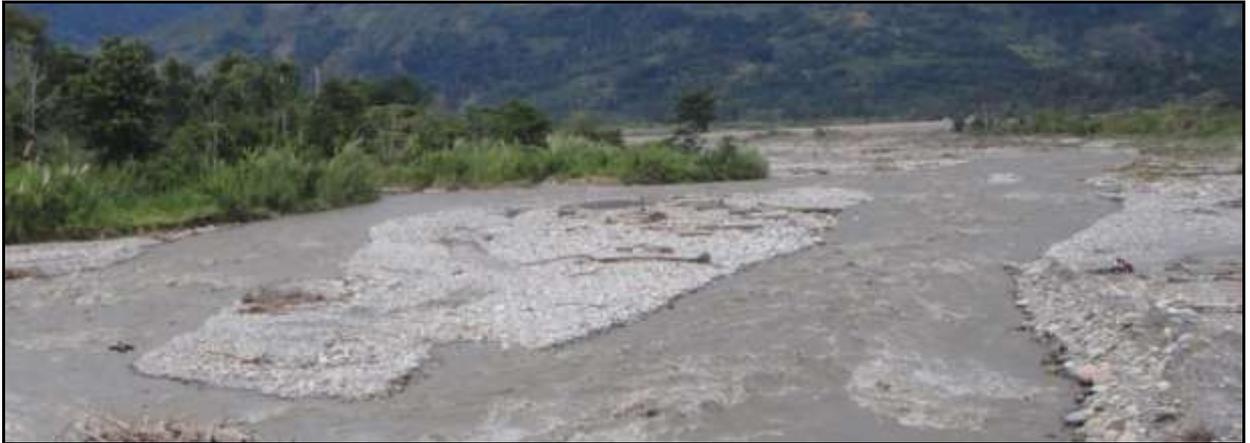
Foto 13.- Desembocadura del río Chuimacota/Tincuyo, se muestran islas conformadas por gravas en matriz arenosa, sobre ella restos de troncos.

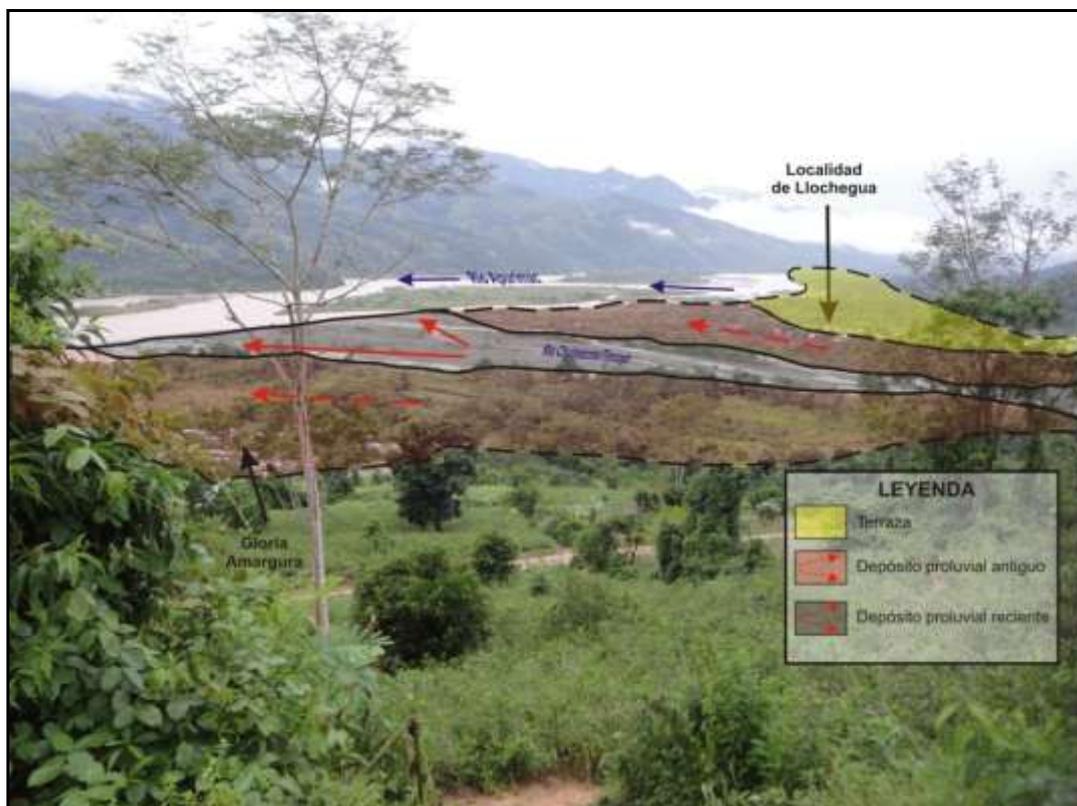
Depósitos generados por los flujos de detritos (huaycos), se ubican en los conos de deyección de ríos y quebradas. Están compuestos por materiales heterogéneos como gravas, bloques en una matriz areno – arcillosa; medianamente consolidados. Se han cartografiado estos materiales en el cono de deyección del río Chuimacota/Tincuyo (ver Foto 14).

Foto 14.- Depósitos proluviales (materiales de huaycos), generados por el río Chuimacota/Tincuyo.

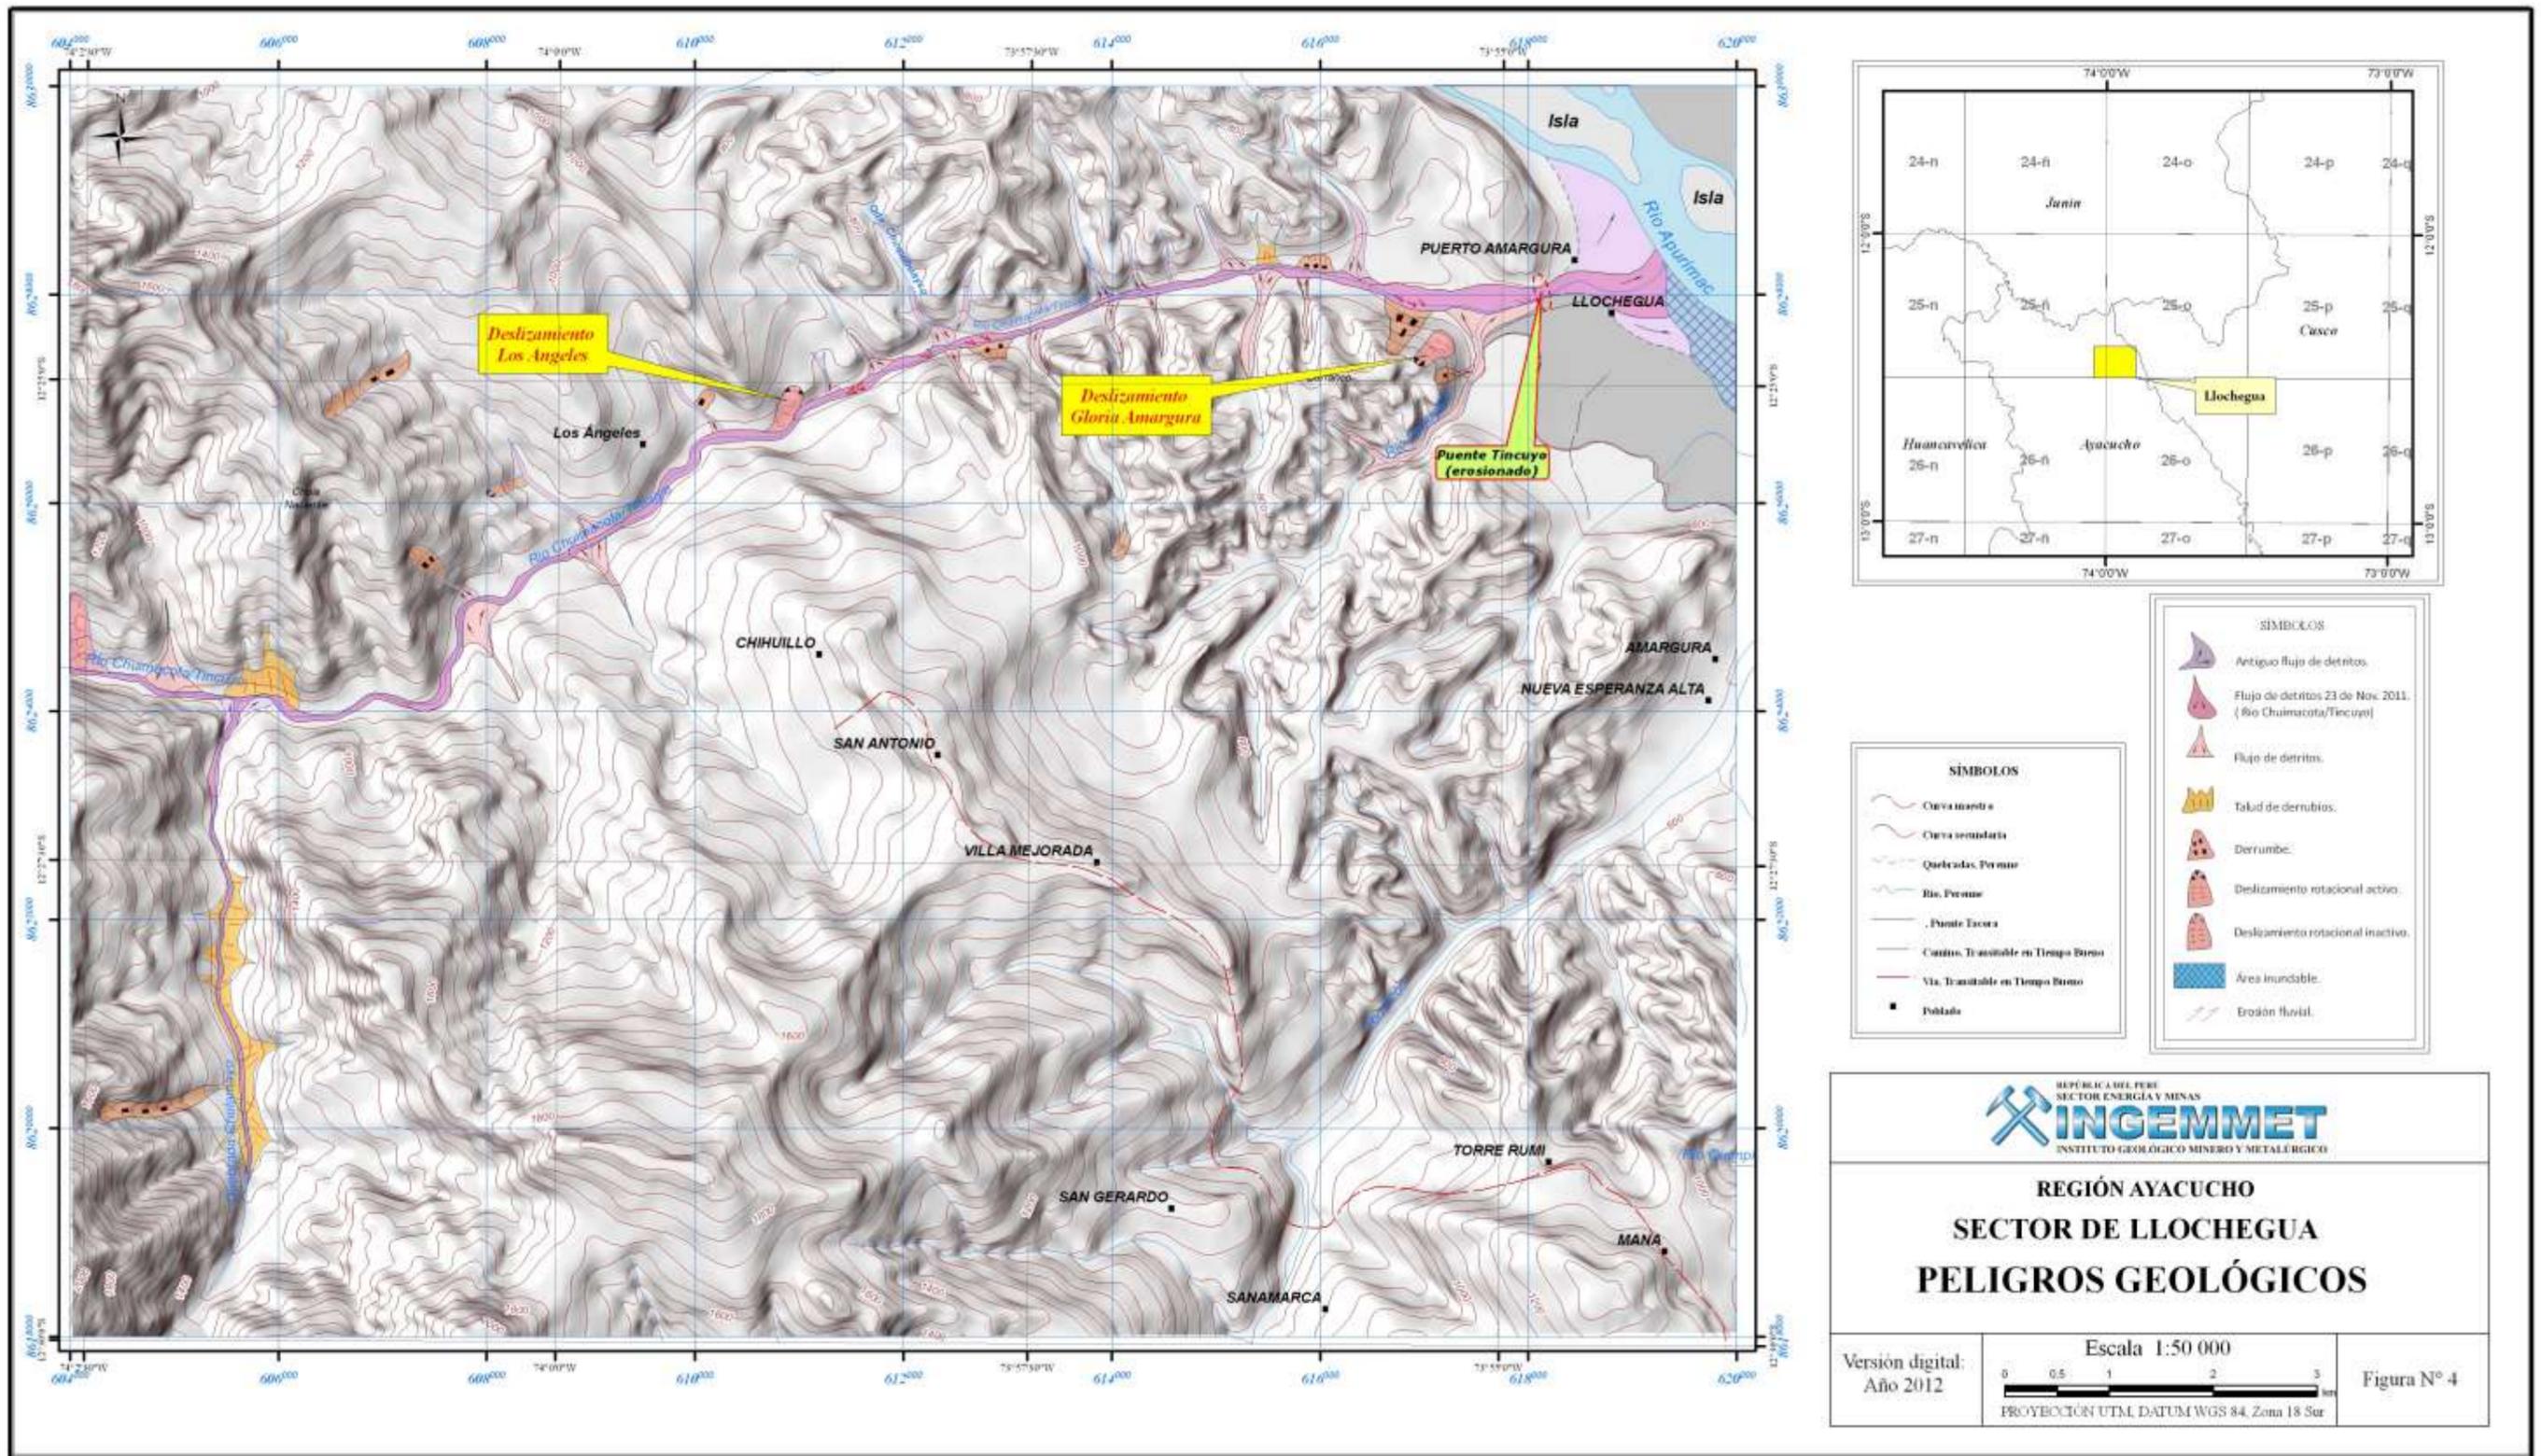
Figura N° 4

Durante los trabajos de campo realizados en el sector de Llochegua, se identificaron los siguientes peligros geológicos: flujos de detritos (huaycos), derrumbes, deslizamientos, e inundación fluvial, que a continuación se detallan (Ver Figura 4).

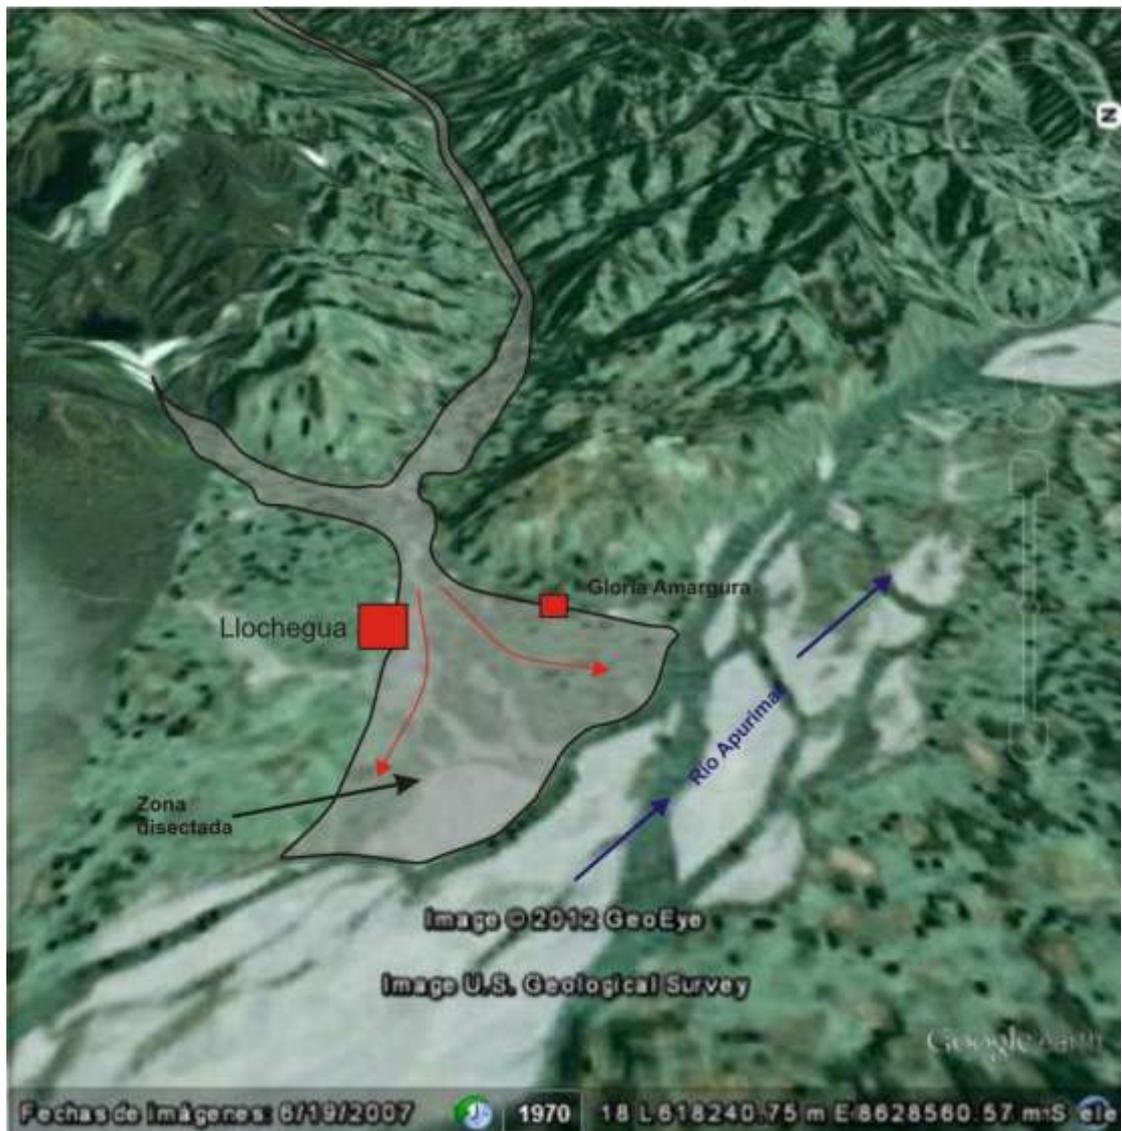
El río Chuimacota/Tincuyo, en tiempos prehistóricos, generó flujos de gran magnitud cuyos materiales “empujaron” e hicieron migrar el río Apurímac hacia su margen derecha, tal como muestran las imágenes satelitales (Figura 5). Posteriormente esta terraza fue erosionada, en su parte central, por el río Apurímac. Estos flujos formaron un extenso cono de deyección con una longitud de 600 m. En la actualidad, sobre el cono deyección, se encuentran ubicadas las localidades de Llochegua, Gloria Amargura y Puerto Amargura.

Figura 5.- Imagen del Google Earth, se muestra el antiguo depósito generado por flujos de detritos (huaycos), sobre estos se ubican las localidades de Llochegua y Gloria Amargura.

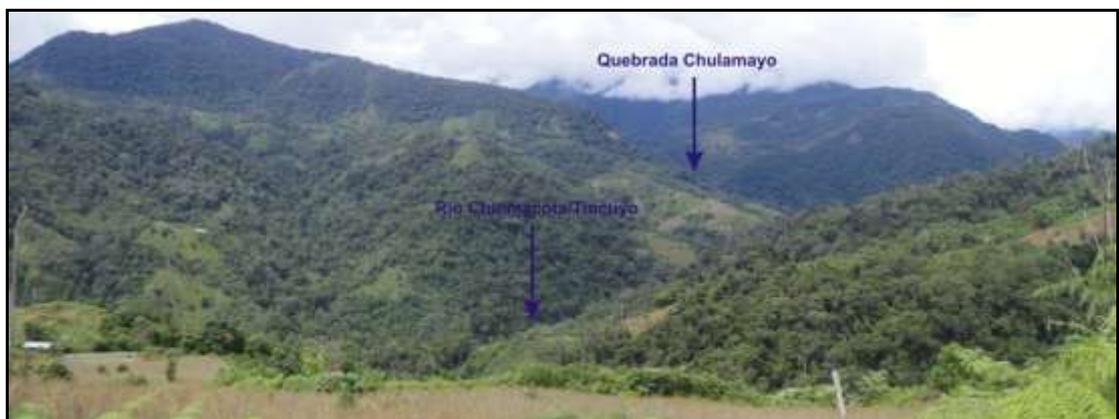
Por versiones de los lugareños, este flujo de detritos se inició en la quebrada Chulamayo, afluente de la margen derecha al río Chuimacota/Tincuyo (Foto 17).

Foto 17.- Se muestra las nacientes del río Chuimacota/Tincuyo.
