Informe Técnico N° A7007

INSPECCIÓN GEOLÓGICA-GEODINÁMICA DEL CENTRO POBLADO DE RANCHA

Región Ayacucho
Provincia Huamanga
Distrito Ayacucho

ENERO
2020

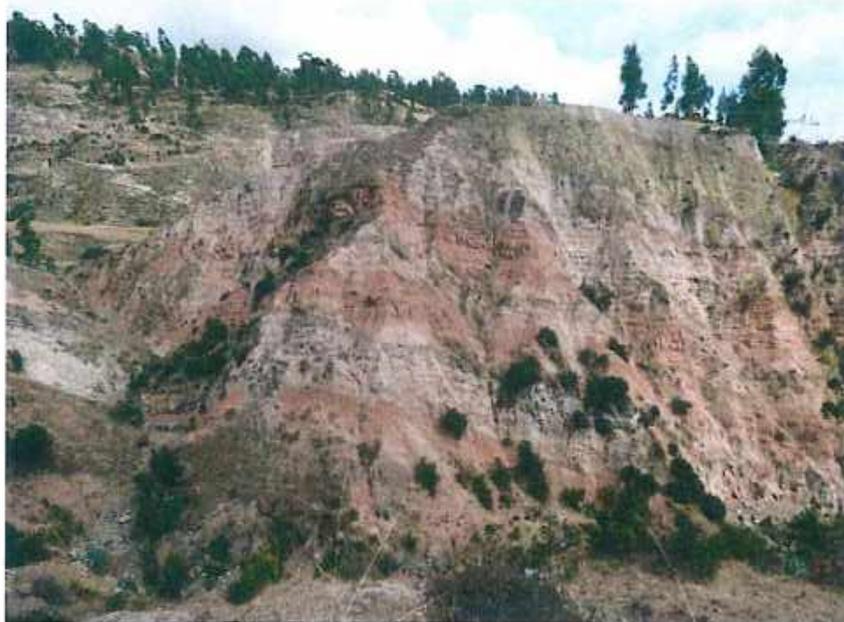
Estas rocas al descomponerse conforman un suelo arcilloso a arcillo-limoso con gravas, de plasticidad media y de baja permeabilidad, de mala calidad geotécnica. Dentro de esta formación se han identificado escarpas y cicatrices de deslizamientos antiguos.

Fotografía 1: Vista con dirección al oeste de la margen izquierda de la quebrada Puca Puca tributario de la quebrada Ayamachi, donde se puede observar la secuencia sedimentaria del Miembro Tingrayoc de la Formación Huanta; en la parte superior se tienen conglomerado de color verde, hacia abajo intercalaciones de areniscas y arcillitas de color pardo a rojizo.

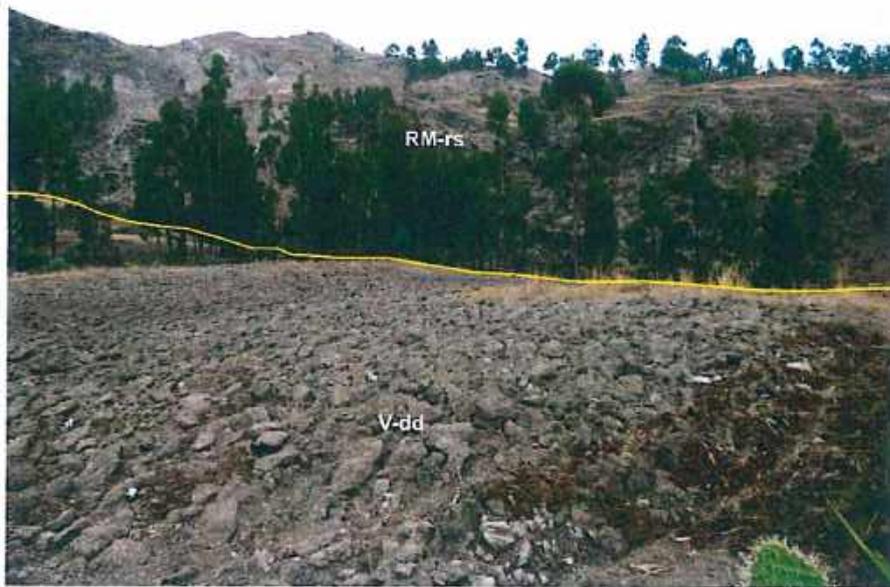
Figura 5: Vista con dirección al sureste donde se observa las montañas conformadas por la secuencia sedimentaria del miembro Tingrayoc de la Formación Huanta; en la parte baja se observa parte de la vertiente con depósito de deslizamiento.

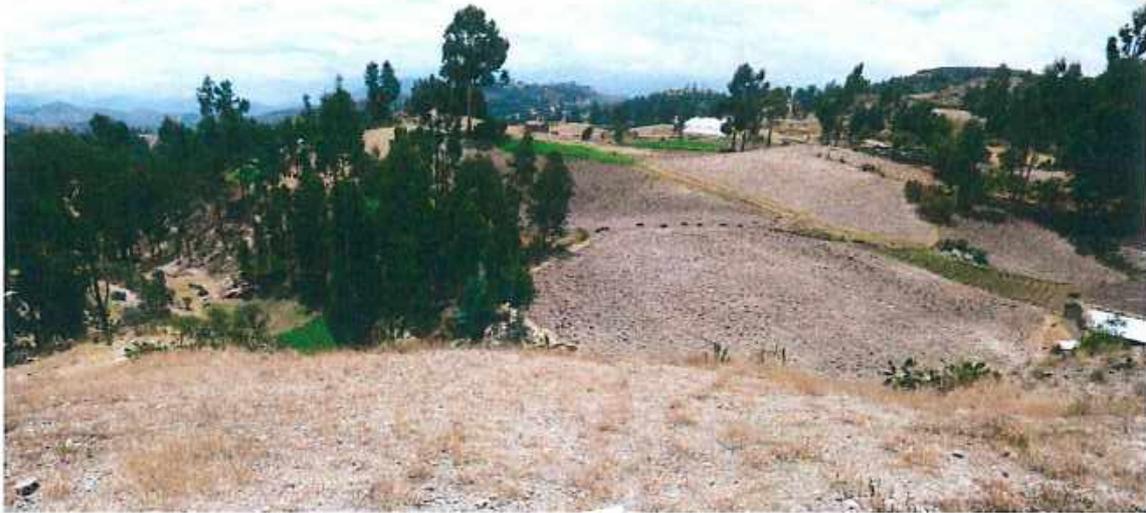
Figura 7: Vista con dirección al norte donde se puede ver las colinas en el sector de Chuspicocha.

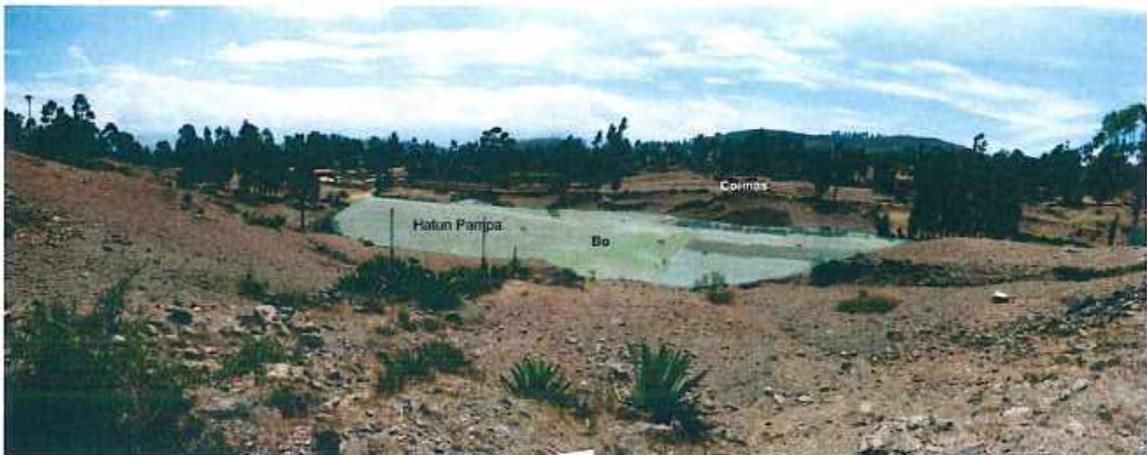
Figura 8: Vista con dirección al noreste del sector Hatun Pampa, donde se puede observar la cuenca formada en una concavidad del terreno ocupada por un bofedal y que además sirve de cuenca de acumulación de flujos de agua y detritos que acarrear las cárcavas que confluyen en este sector.

- a) Reforestar las laderas afectadas por surcos y cárcavas, así como evitar la tala de zonas reforestadas.
- b) Reparar la cuneta de concreto localizada en la carretera Los Libertadores km 231+500, que se presenta agrietada y desplazada.

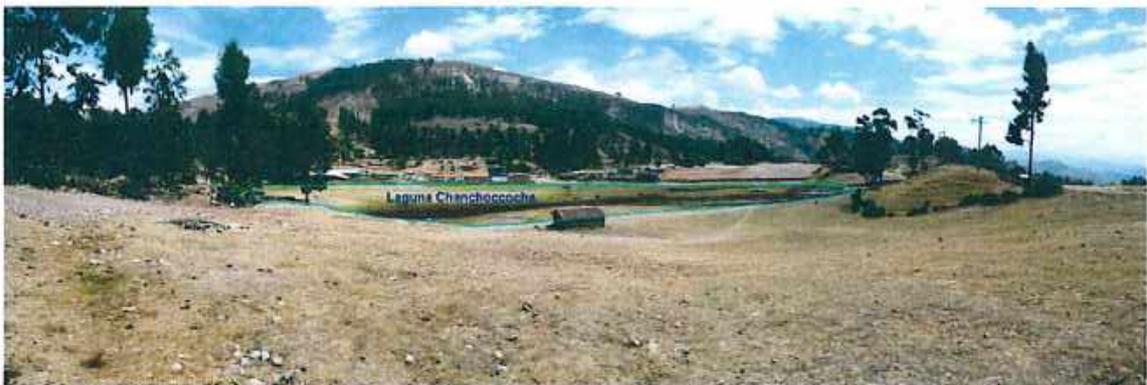
Figura 9: Vista con dirección al oeste donde se puede observar a la laguna de Chanchoccocha formada en una concavidad del terreno.

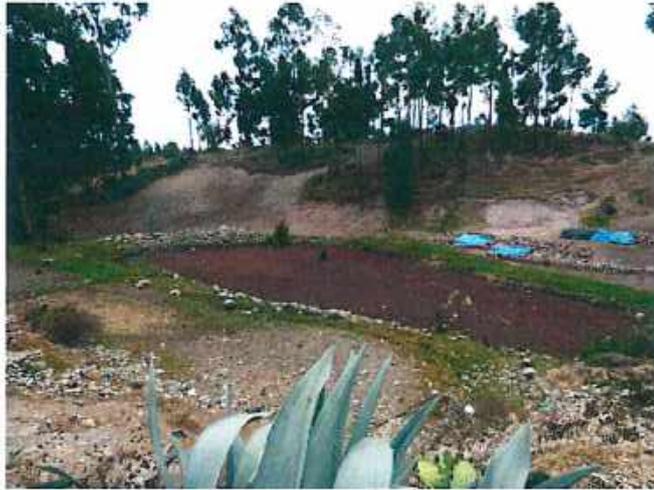
Fotografía 2: Vista con dirección al norte donde se puede apreciar la laguna de Rancho.

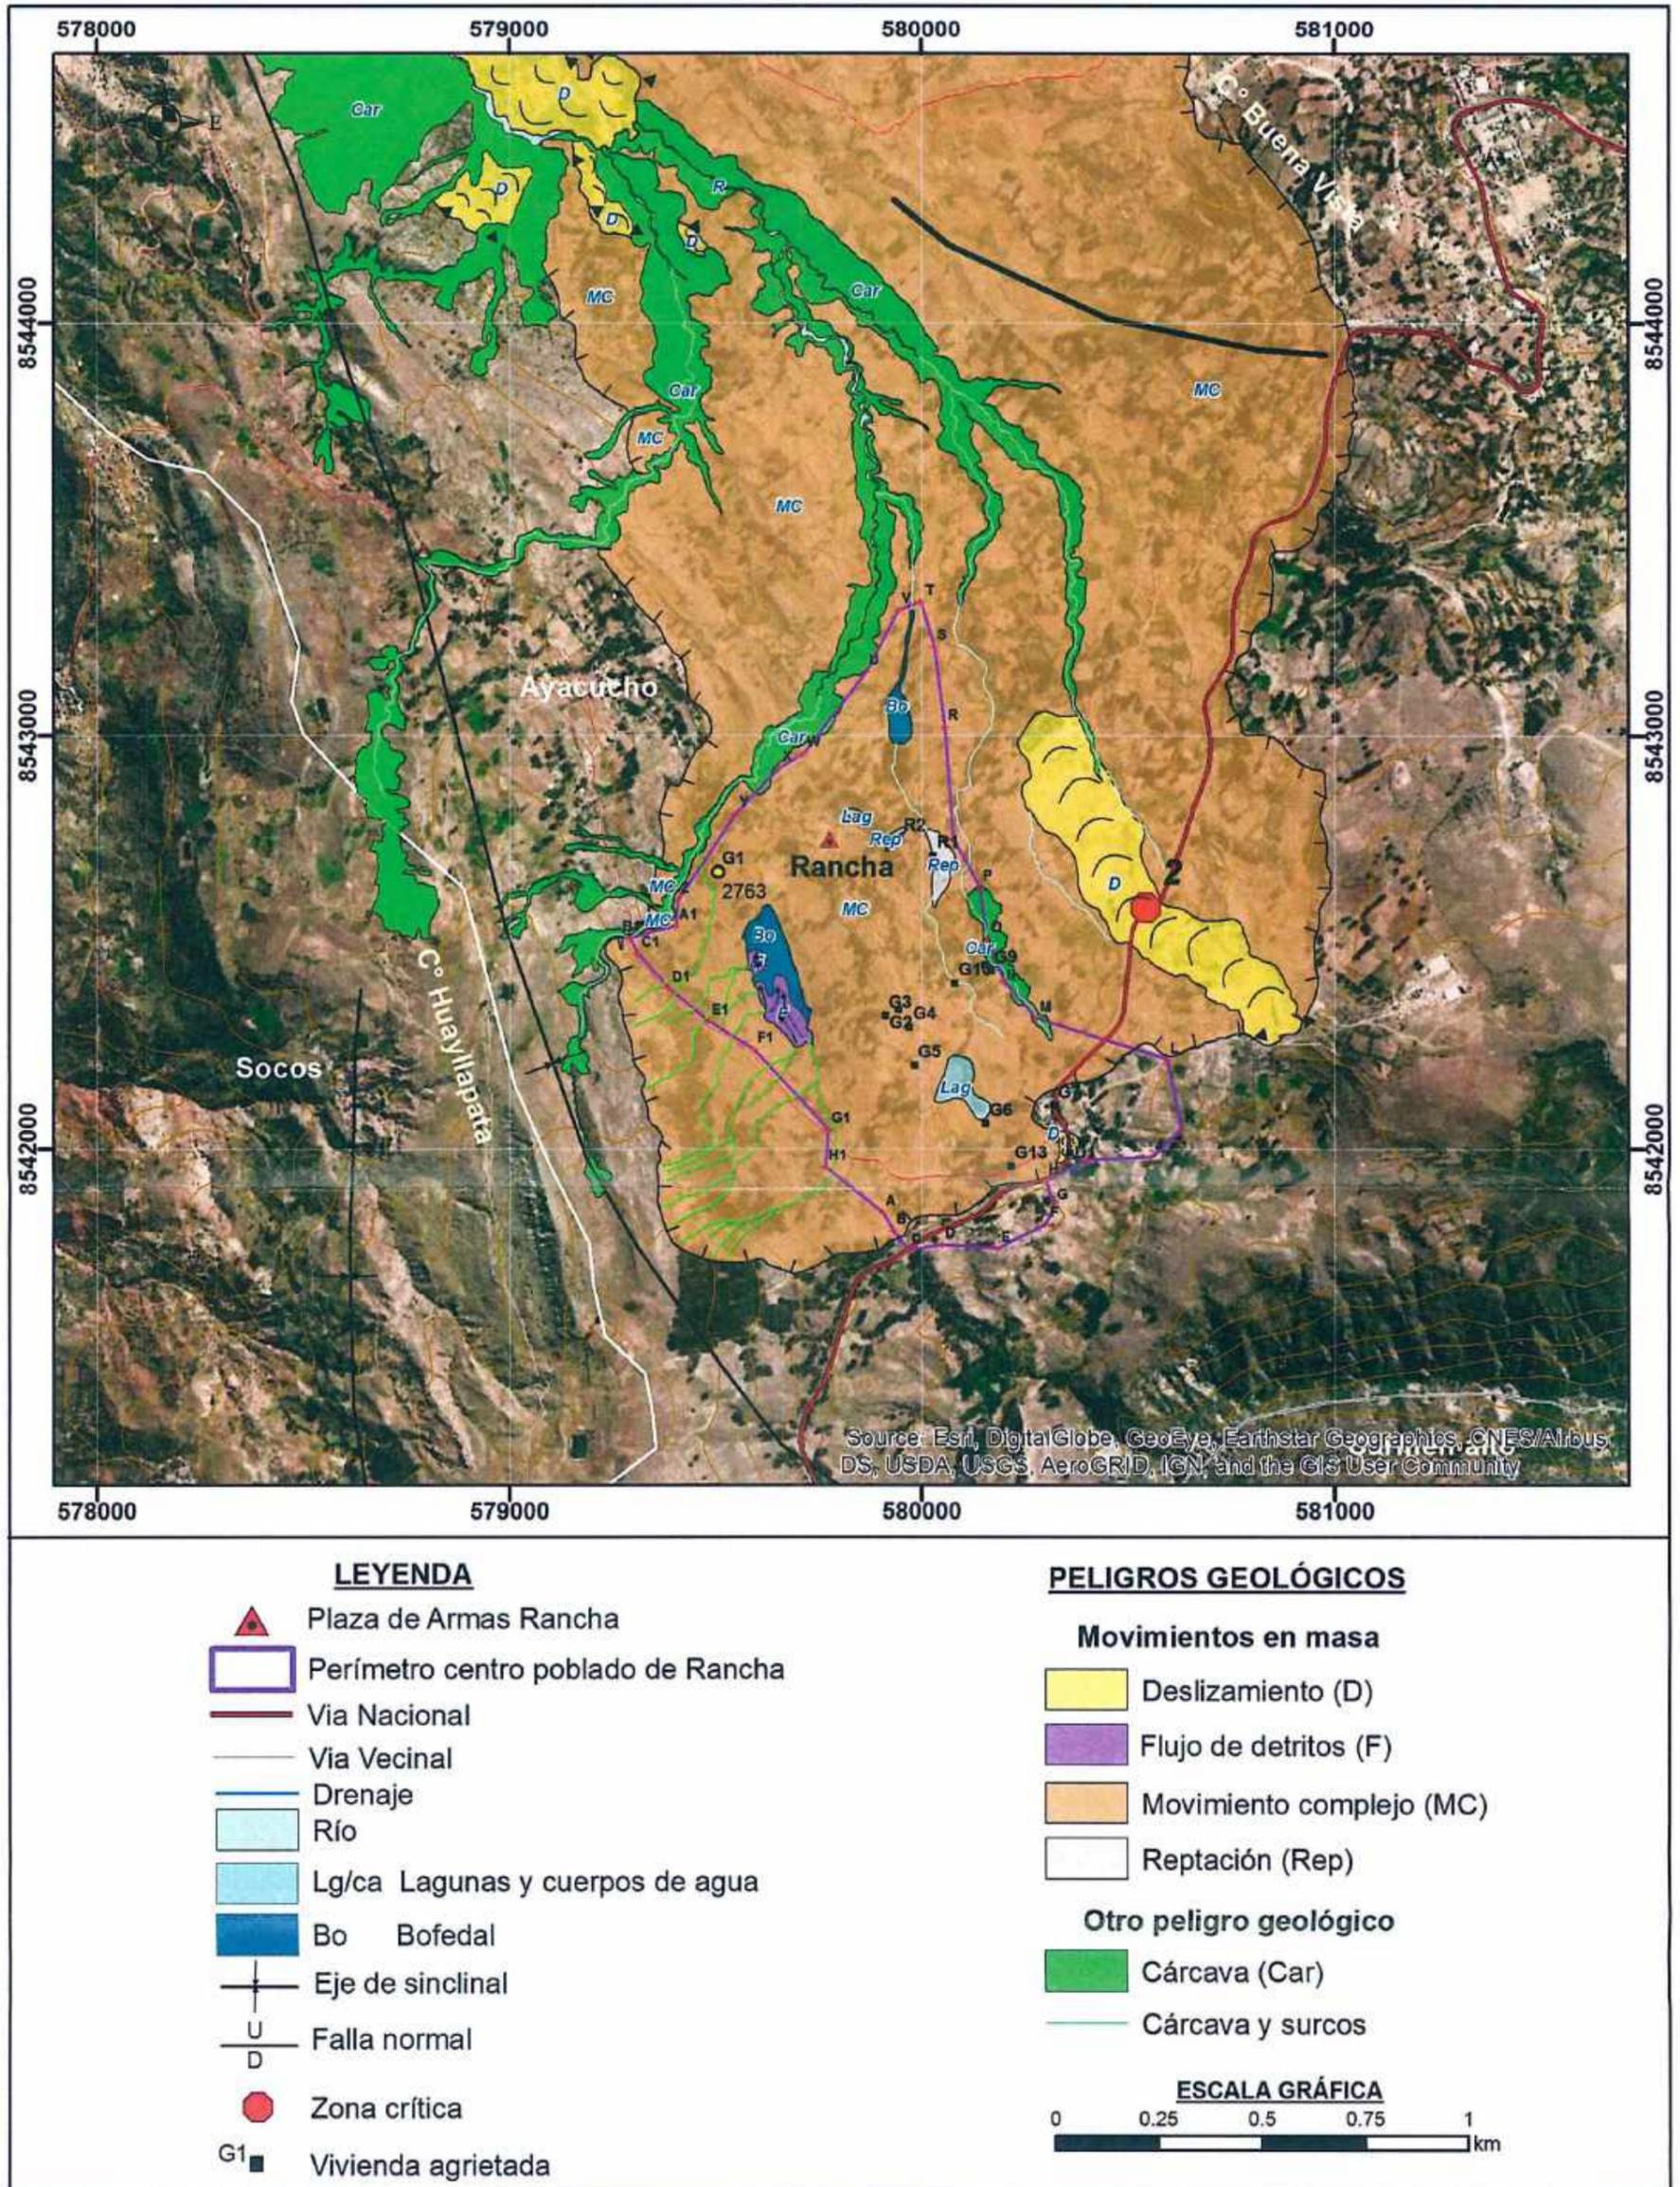
Figura 20: Mapa de peligro geológico por movimientos en masa y otros peligros geológicos en el centro poblado de Rancho y alrededores.

El movimiento complejo tiene una longitud de escarpa aproximada de 2,8 km y una longitud horizontal entre la escarpa y la punta de 5.6 km y estaría afectando tanto el suelo como parte del substrato rocoso (figuras 14 y 20). En el área que comprende el cuerpo del movimiento complejo se presenta una topografía característica ondulada, por la presencia de colinas o hummocks, con pendientes contrarias a la pendiente general de la ladera, lo que condiciona la formación de cuencas o estancamiento de agua que permite a su vez el desarrollo de lagunas y bofedales (lagunas de Rancho y Chanchococha). Es posible observar sobre el depósito dejado por el movimiento complejo cerca de la zona de escarpa, bloques de roca de tipo conglomerados con longitudes de hasta 4 m (fotografía 3).

En el km 321+500 de la carretera Los Libertadores, se identificó un deslizamiento rotacional activo denominado como D1, que corresponde a una reactivación ubicada dentro del cuerpo del movimiento complejo descrito en el acápite anterior, en coordenadas UTM WGS-84: 8542005 N, 580357 O y 3276 m s.n.m (figura 20).

Se identificó dentro de perímetro del centro poblado de Rancho, en los sectores de Chuspichucho y Rancho, dos zonas donde se viene produciendo reptación de suelos, denominados como R1 y R2, en coordenadas UTM WGS-84: 8542710 N, 580028 O y 85427750N y 579946 O, respectivamente (figura 20).

- f) Por las condiciones geodinámicas (presencia de movimientos en masa y procesos de erosión de laderas), geológicas (tipo de rocas y suelos de mala calidad geotécnica), la configuración geomorfológica, así como por la presencia de agrietamientos en paredes de adobe y el suelo, se considera a la zona de Rancho con alto peligro, donde se pueden producir nuevas reactivaciones de movimientos en masa.
