**Informe Técnico N° A7005**

# **EVALUACIÓN GEOLÓGICA DE LA ZONA PROPUESTA PARA LA REUBICACIÓN DE LA POSTA DEL CENTRO POBLADO DE HUANAYÓ**

Región Ancash  
Provincia Huaylas  
Distrito Pueblo Libre

ENERO  
2020

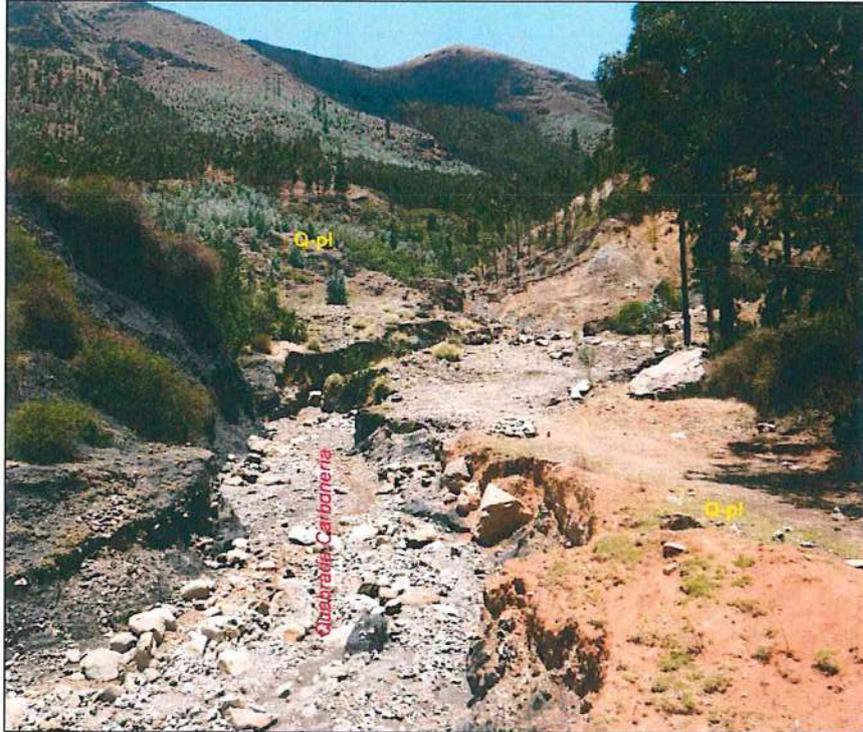
Estos depósitos son del Holoceno, están formados por gravas redondeadas a subredondeadas en matriz areno limosa. Se encuentran formando terrazas y conos aluviales. (figura 4)

Figura 4. Se observan depósitos proluviales en ambos márgenes de la quebrada Carbonería, en donde se reforestaron arboles de eucalipto.

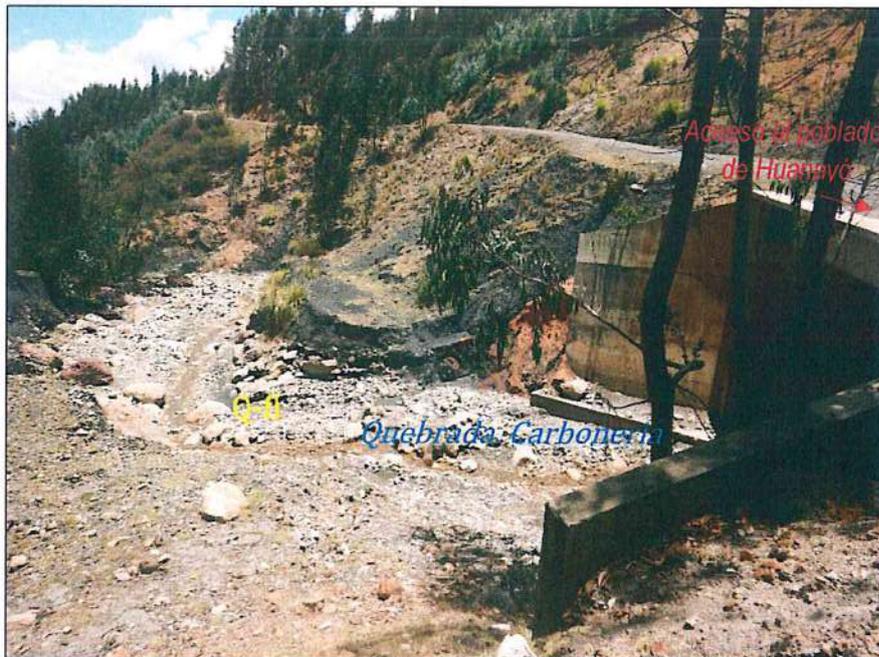
Están constituidos por gravas, arenas y arcillas inconsolidados, se encuentran en los cauces de los ríos. (fotografía 3)

Fotografía 3. Vista al sureste del poblado de Huanayó, se observa depósitos fluviales, los que se depositan en la quebrada Carbonería.

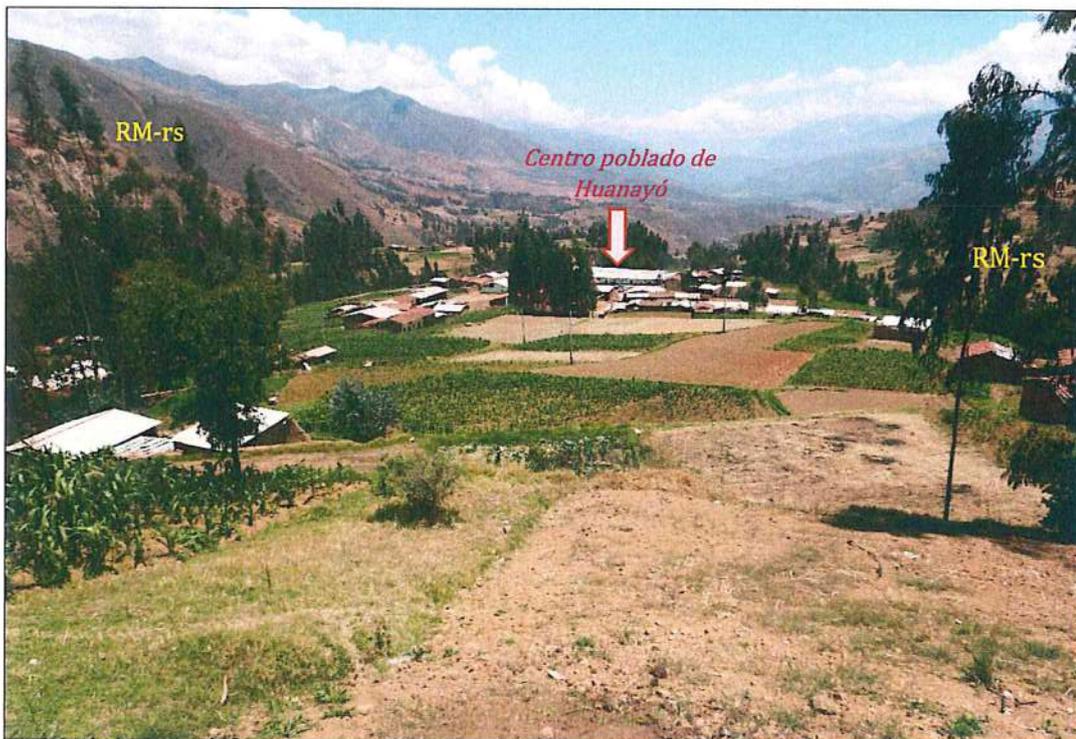
En la zona evaluada corresponden a montañas de rocas sedimentaria de tipo cuarcitas, areniscas, arcillitas, carbón, limoarcillitas y limolitas. (figura 5). Se identificaron estas formas de relieve en alrededores del poblado de Huanayó.

Figura 5. Vista al norte, se identificó montañas de rocas sedimentarias de la Formación Oyón se delimito de color rojo la cancha deportiva, en donde proponen la construcción de la posta.

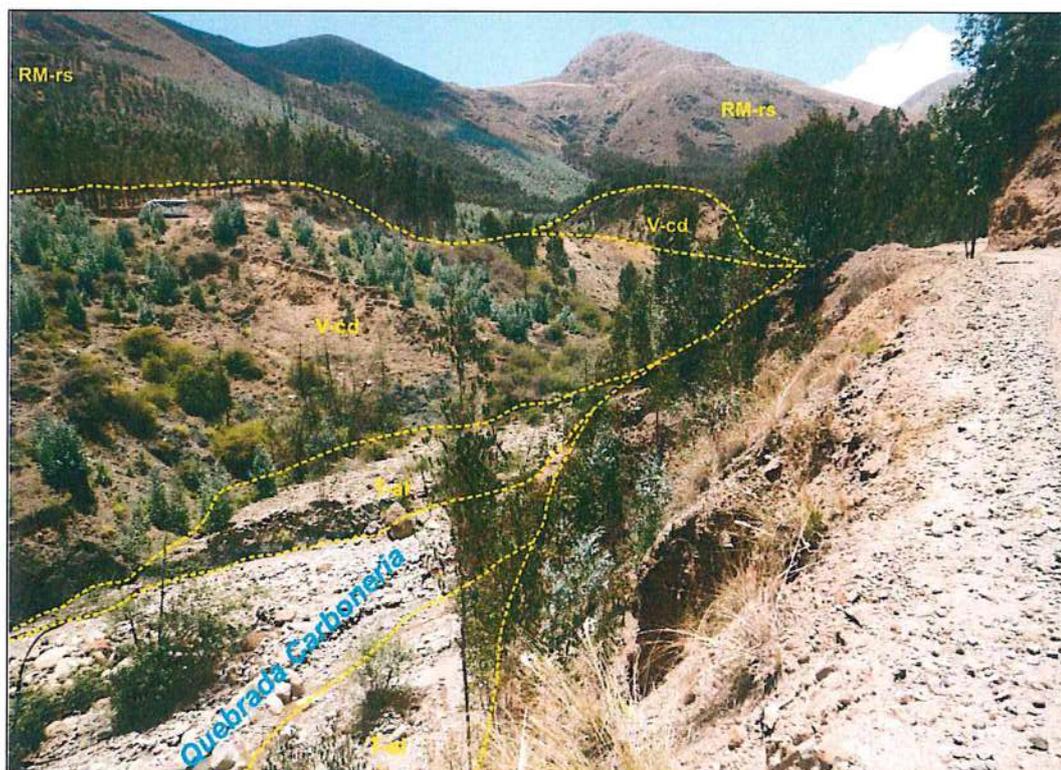
Esta unidad corresponde a las acumulaciones de laderas originadas por procesos de movimientos en masa (deslizamientos, derrumbes y caídas de rocas), así como también por la acumulación de material fino y detrítico, caídos o lavados por escorrentía superficial, los cuales se acumulan sucesivamente al pie de laderas. (figura 6)

Figura 6. Se delimitó con líneas de color amarillo los depósitos coluvio deluvial y relieves montañosos de roca sedimentaria, en ambas márgenes de la quebrada Carbonería

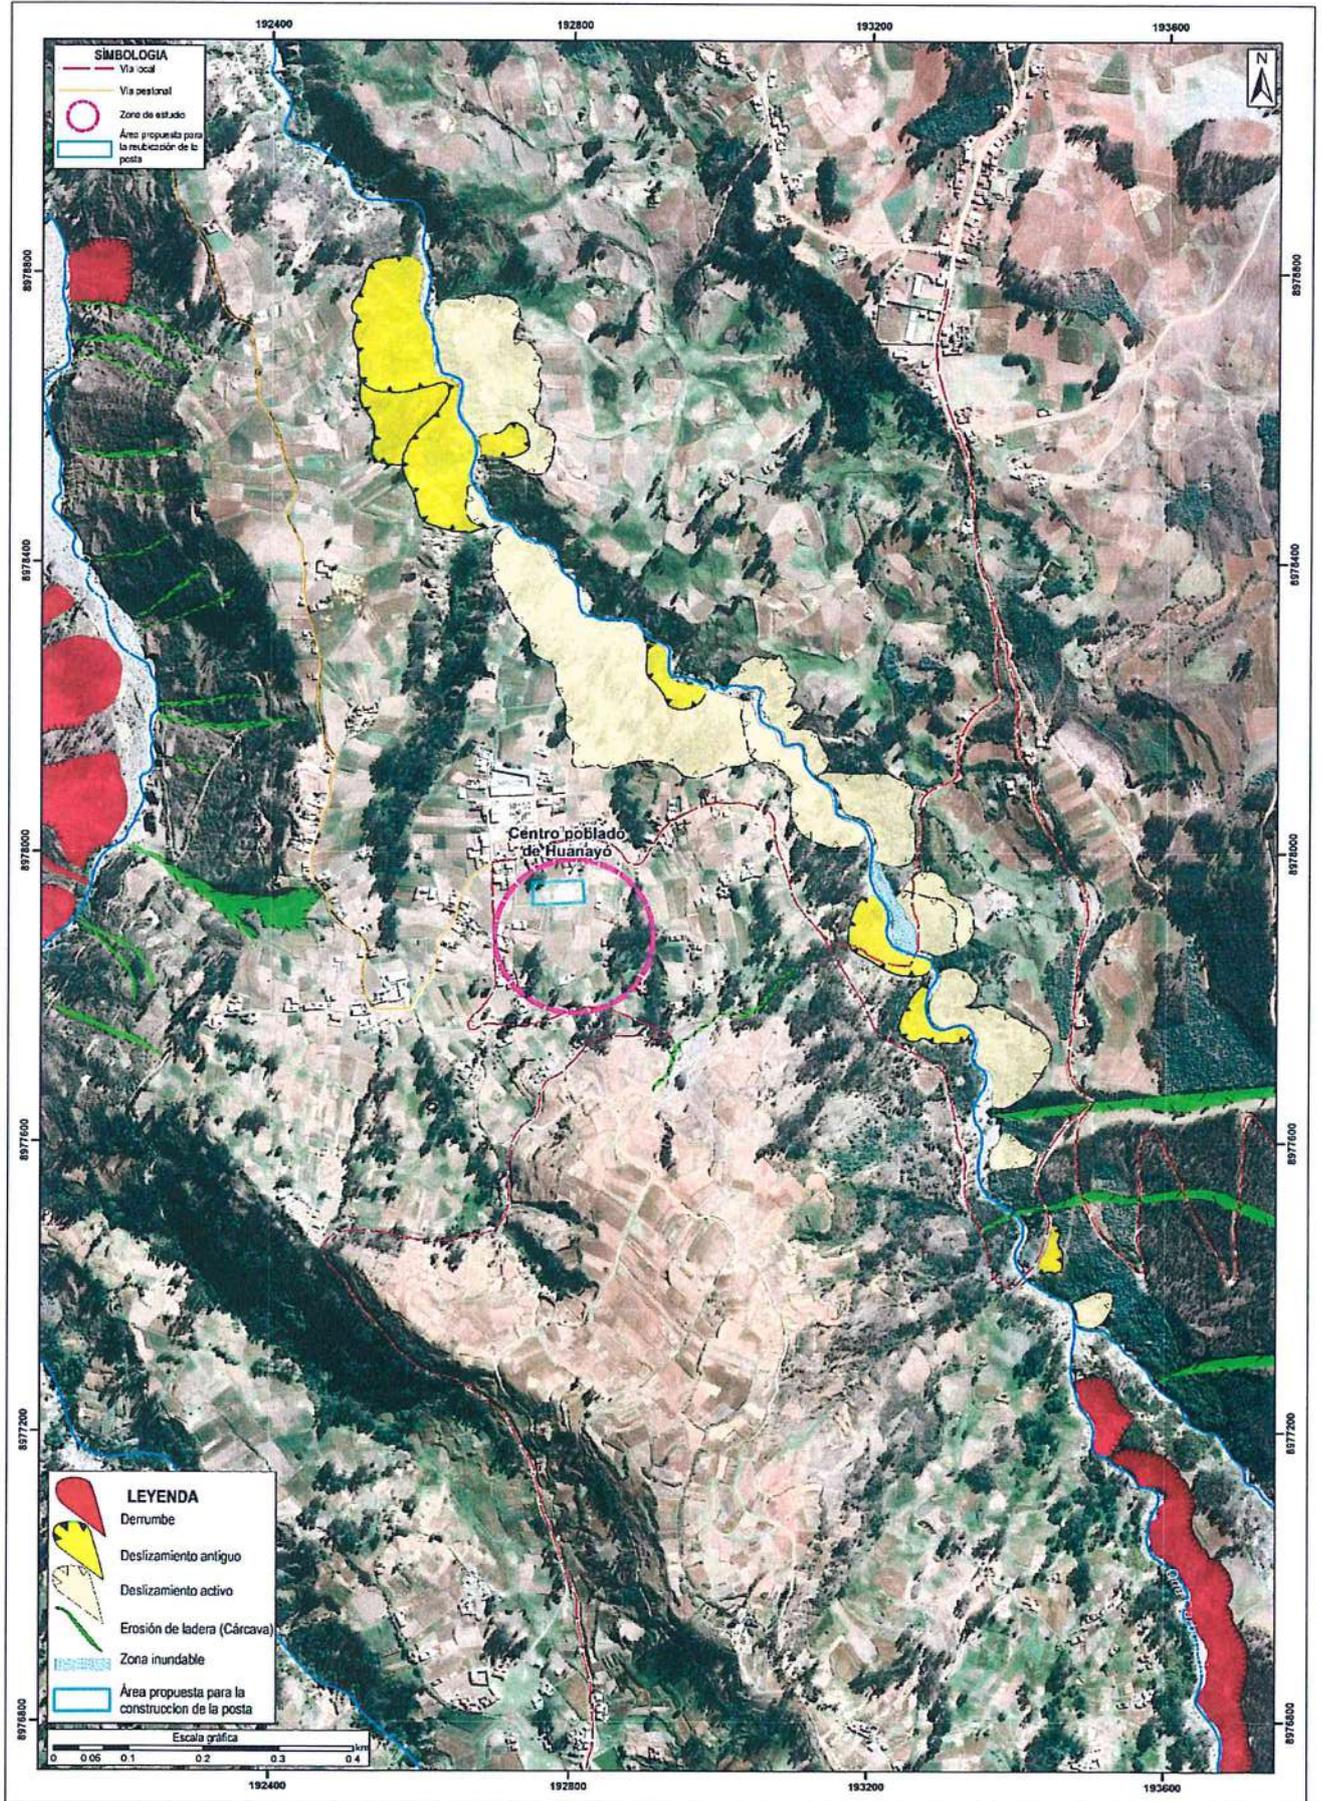
Figura 12. Mapa de movimientos en masa en los alrededores del poblado de Huanayo

Los peligros geológicos reconocidos en la zona, corresponden a movimientos en masa de tipo deslizamiento según la: PMA:GCA, (2007); también se tienen zonas de arranque de derrumbes recientes con reactivaciones cubiertas por vegetación. (figura 12)

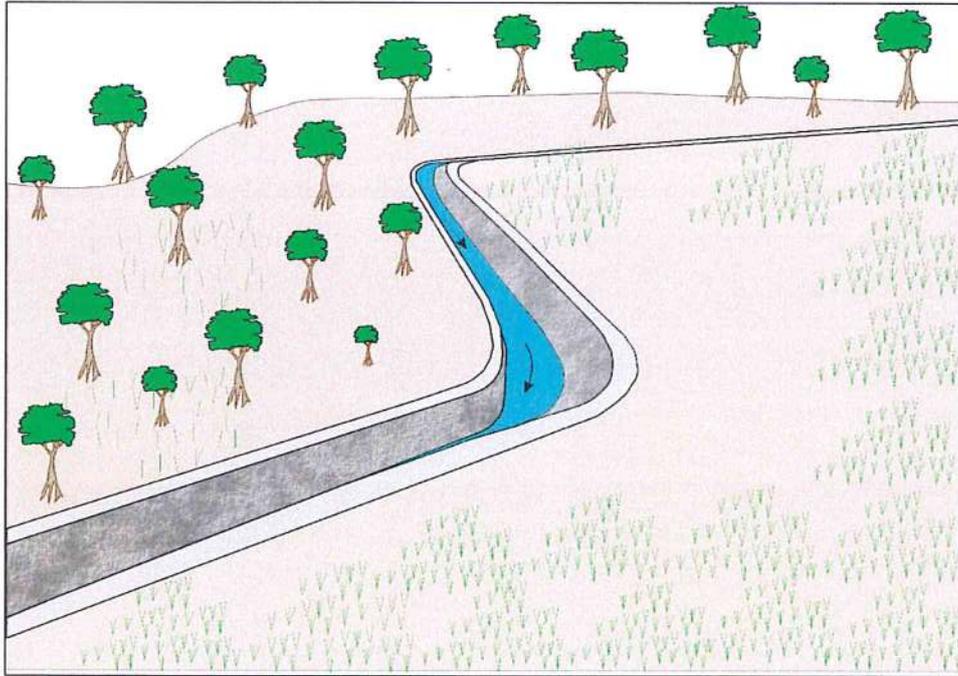
A los perímetros del campo deportiva existen actividades agrícolas como: alfalfa, maíz, papa, entre otros. Es importante mencionar la existencia de canales de regadío sin revestimientos metros arriba, algunas están direccionadas hacia el campo deportivo. (figura 14)

Figura 14. Canal de regadío de concreto.

- Sistema de drenaje de canales revestidos del sector de Chincho-Pampa, para evitar fugas de agua y evitar la saturación de suelo. (figura 14)
- Se considera reubicar el canal que pasa por la cancha deportiva, porque se encuentra cubierto por material de relleno, el que no permite evaluar el estado del canal.
