Informe Técnico N° A6572

Inspección geológica, geodinámica e ingeniero-geológica del sector Lomo de Corvina

Región y provincia Lima, - Distrito Villa El Salvador

JUNIO 2011

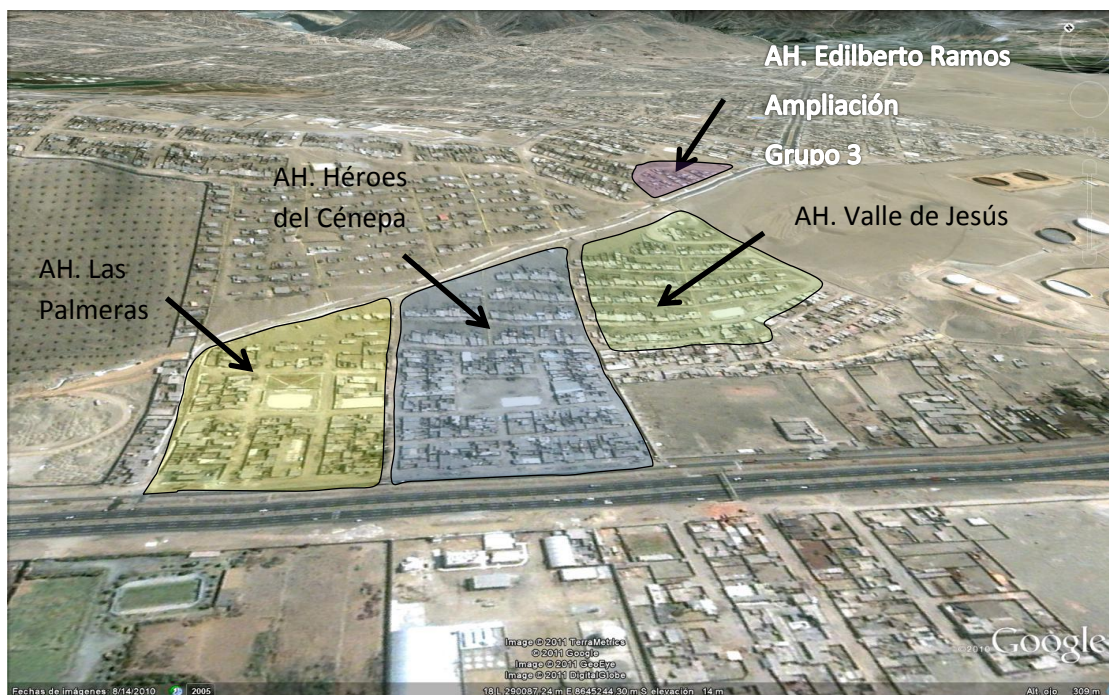
Figura 2. Ubicación de AA.HH. visitados durante la inspección, en imágenes de Google Earth.

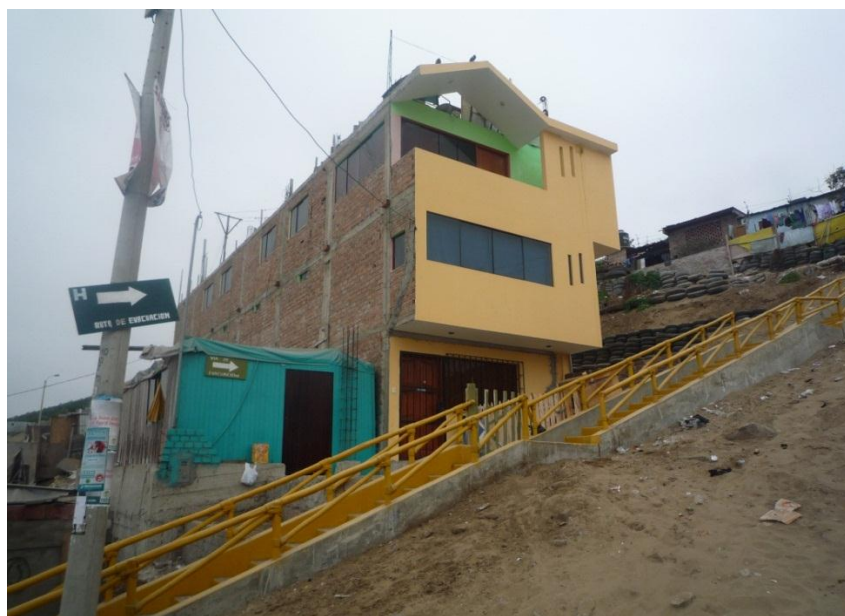
Foto 3. Vivienda de material noble, A.H. Palmeras

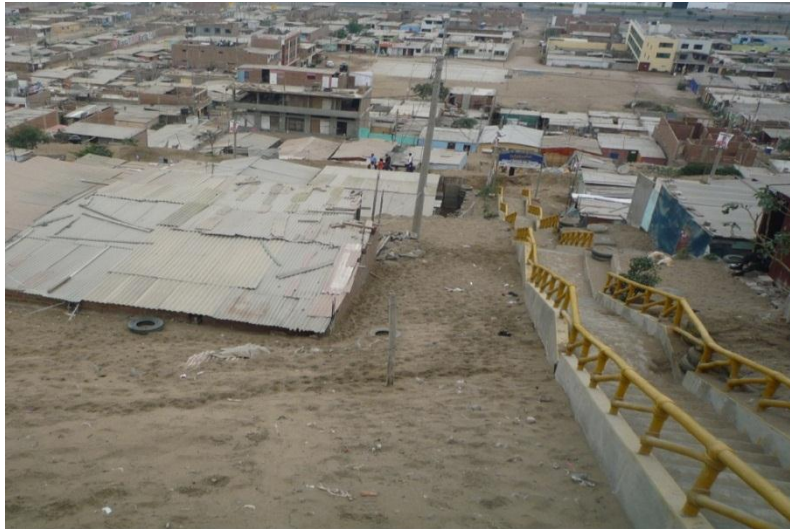
Foto 4. Escaleras en el A.H. Héroes del Cénepa

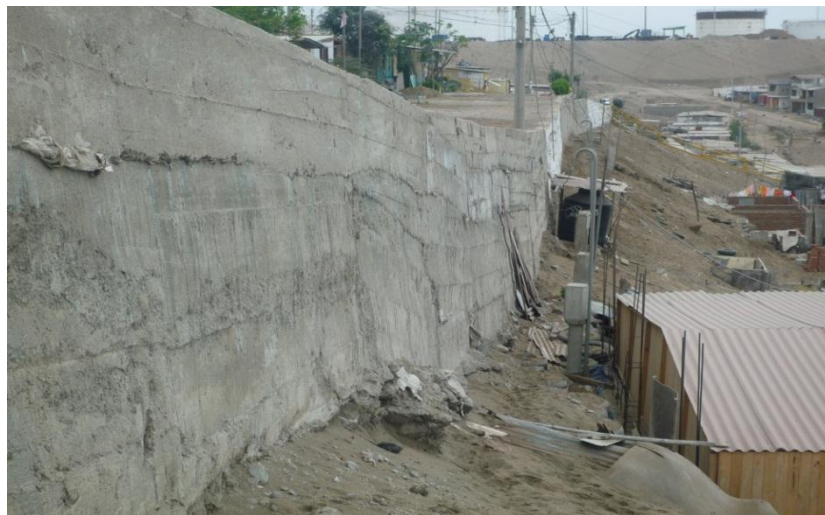
Foto 5. Muro de protección, A.H. Héroes del Cénepa.

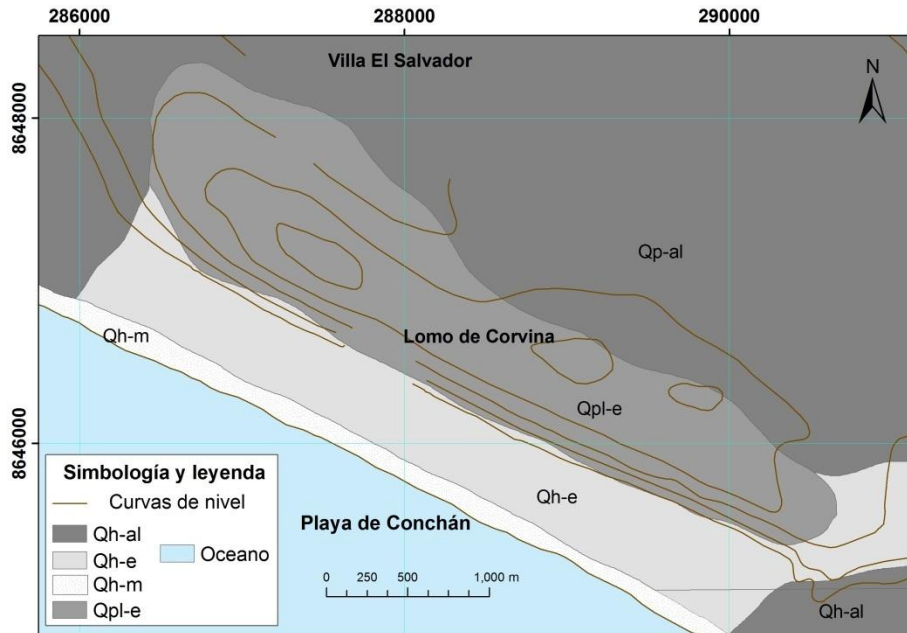
Figura 3. Geología del sector Lomo de Corvina y alrededores (tomado de Palacios et al., 1992). Qh-al: depósitos holocénicos aluviales, Qh-e: depósitos holocénicos eólicos, Qh-m; depósitos holocénicos marinos y Qpl-e: depósitos pleistocénicos eólicos.

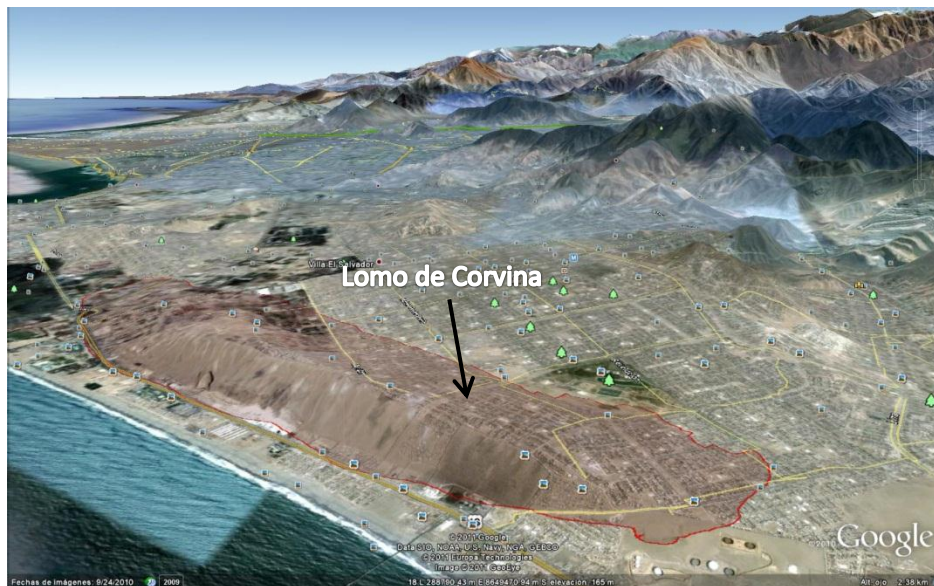
El sector Lomo de Corvina corresponde a una duna fósil formada por acumulación de materiales eólicos provenientes de los cerros bajos ubicados al NE (Cordillera occidental; figura 4). Presenta una altura aproximada de 250 m y pendientes hasta de 30°. Se observan en el sector evaluado dos relieves: laderas con pendiente menores a 10°, donde no se generan procesos de movimiento en masa, pero que puede sufrir deformaciones por sismos; y laderas cuyas pendientes son entre 10° y 30° (foto 8 y 9), susceptibles a derrumbes y flujos de arena secos. La ladera oeste de la duna presenta una pendiente entre 18°- 25°.

Figura 4. Ubicación de Lomo de Corvina en referencia a los cerros bajos de la Cordillera occidental, en imágenes de Google Earth.

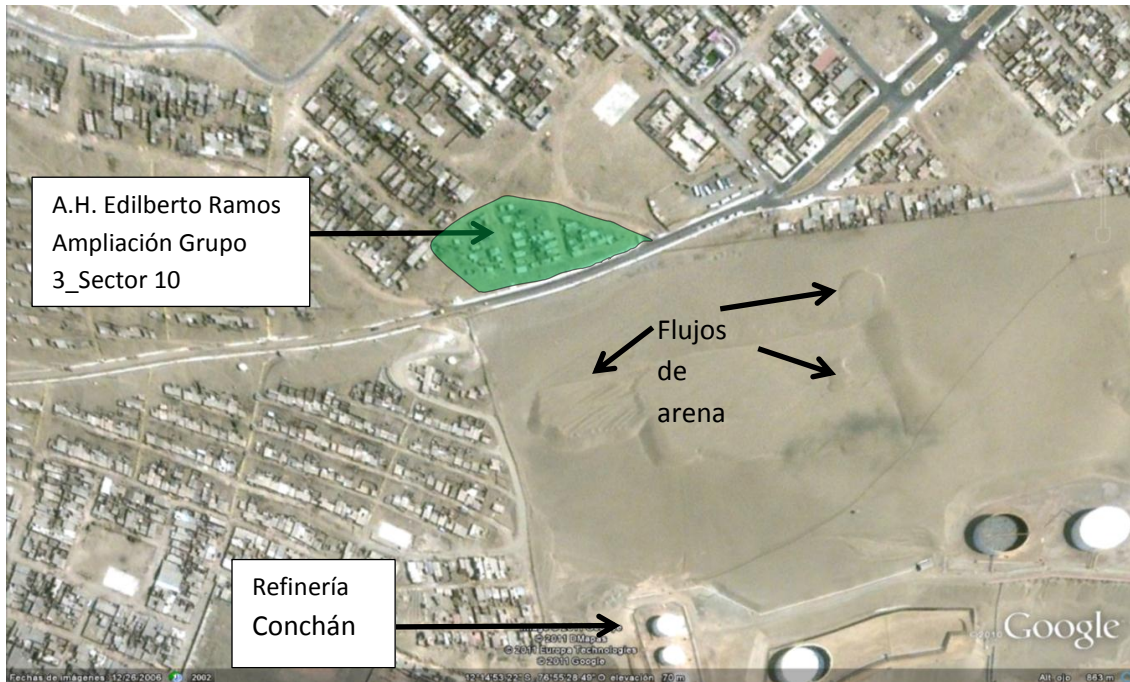
El flujo seco de arena es un proceso fundamental en la migración de las dunas de arena y en el área de estudio se han observado en los alrededores de la Refinería de Conchán (figura 5). Cabe indicar que si hay estructuras cercanas, estos procesos pueden provocar el colapso o derrumbe de las mismas.

Figura 5. Flujos secos en el área Aledaña al A.H. Edilberto Ramos Ampliación Grupo 3-Sector 10, observados en imágenes de Google Earth.

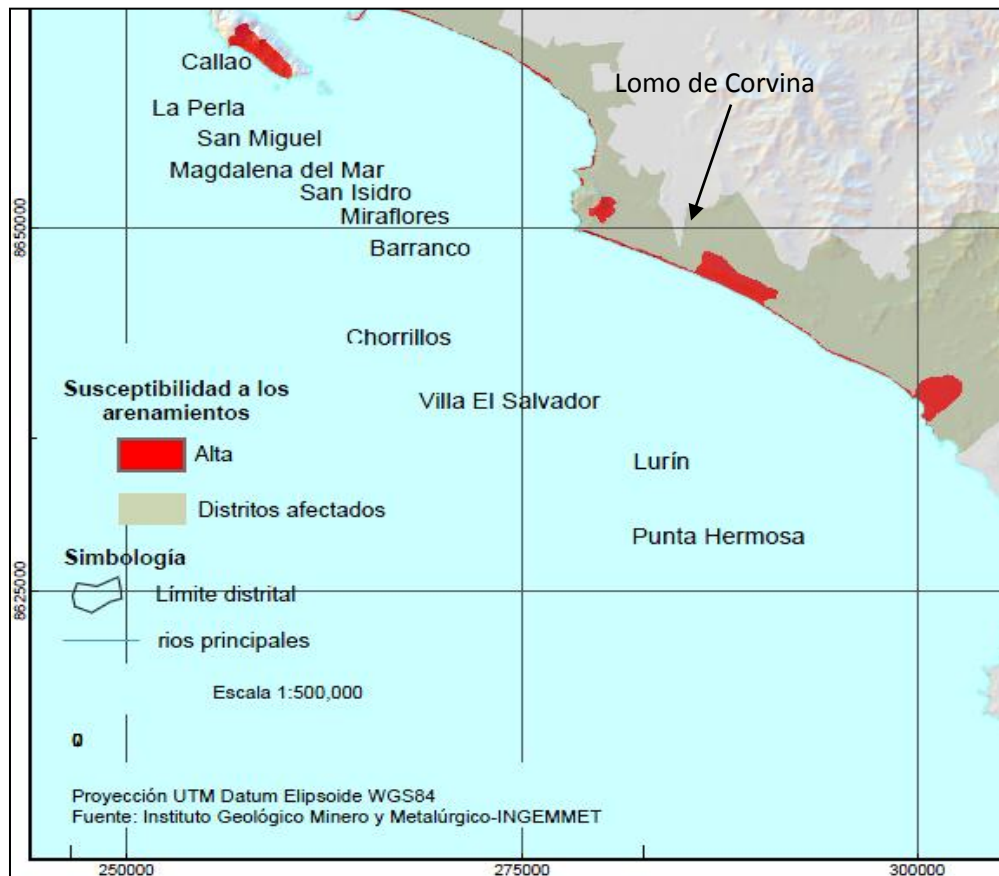
Según el mapa de susceptibilidad por arenamientos (figura 7), el sector de Lomo de Corvina presentaría una alta probabilidad de presentar estos problemas.

Figura 7. Mapa de susceptibilidad a arenamientos (tomado de: Villacorta et al., 2008.)

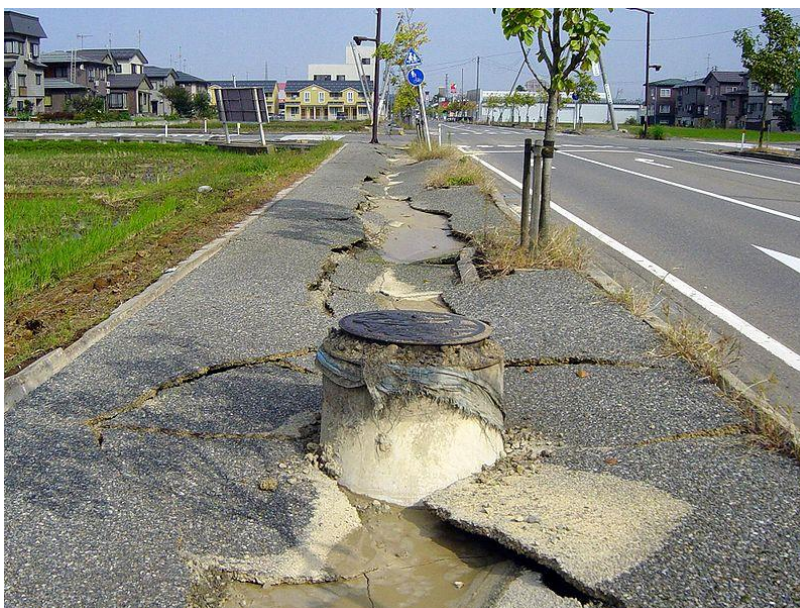
Este fenómeno también produce en algunos casos, que los materiales o construcciones se hundan o sumerjan (foto 16.) como si fuesen tragados literalmente por la tierra. Otras veces, ocurre lo contrario, estructuras como buzones o tuberías, al ser de menor peso que el suelo licuado, comienzan a flotar y salir a la superficie.

Foto 16. La licuefacción permitió que esta boca de alcantarilla flotara y se elevara por sobre la superficie (Imagen tomada de: <http://es.wikipedia.org>)

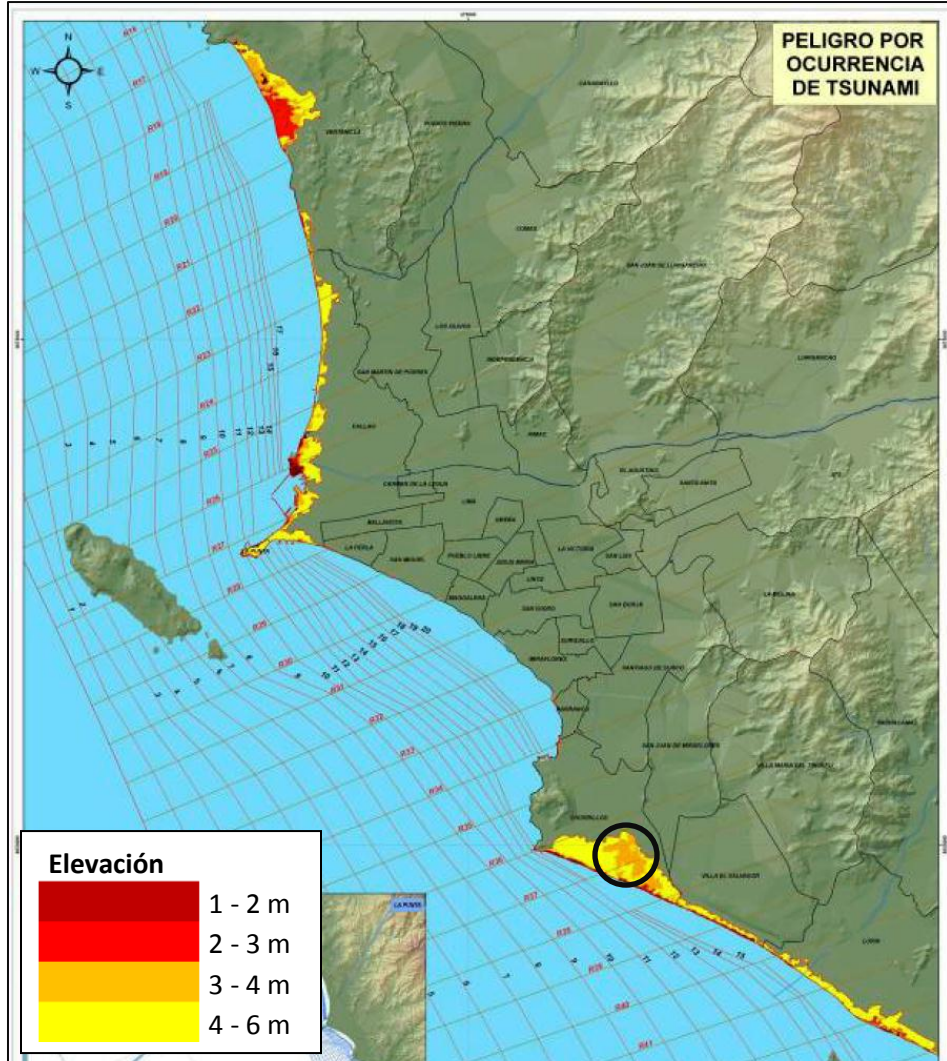
Según el mapa de peligro sísmico y de tsunami, realizado por PREDES (2009, figura 8), la parte baja del sector de Lomo de Corvina estaría afectada por inundación de tsunami, con olas de hasta 6 m de altura.

Figura 8. Peligro por Tsunami (Fuente: PREDES, 2009)
