Estudio de Riesgos Geológicos en la Región Huánuco

Boletín N° 34 Serie C
Geodinámica e Ingeniería Geológica

Bilberto Zavala Carrión
Manuel Vílchez Mata

Lima-Perú
2006

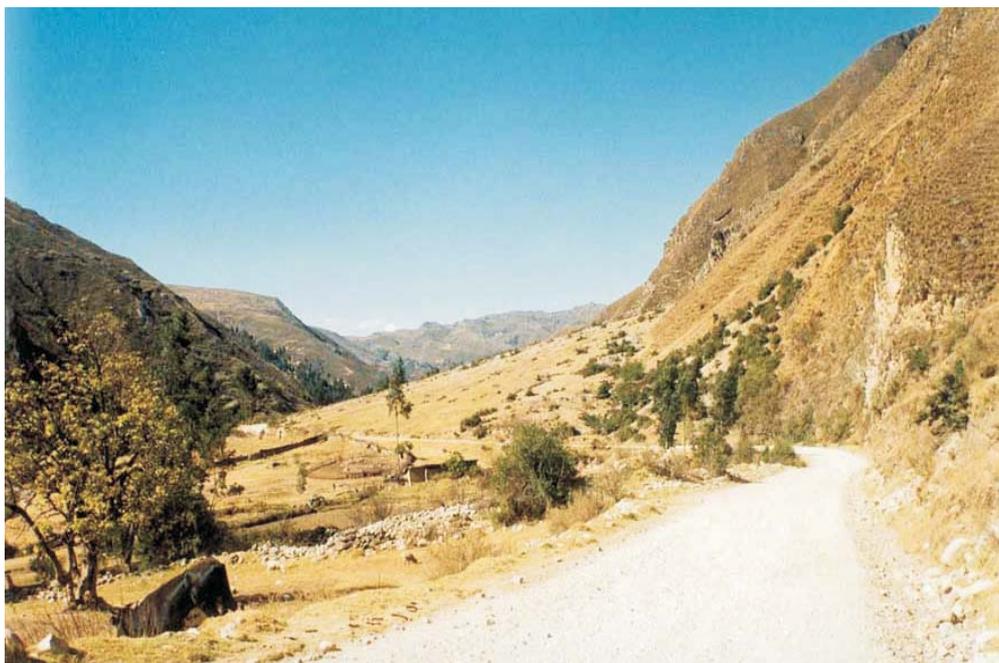
Importantes ejemplos de estos procesos y geoformas se han cartografiado en el valle del río Huallaga y tributarios principales, entre los que destacan los ríos Huertas e Higuera así como en los ríos Vizcarra, Lauricocha, afluentes del río Marañón (Foto N° 8). Geodinámicamente están asociados a procesos de erosión de laderas, cárcavas, derrumbes y flujos de detritos (huaycos).

Foto N° 8 Vista aguas abajo del valle del río Vizcarra, con presencia de abanicos deluviales, originados por la erosión de materiales adyacentes (depósitos pleistocenos de la Formación La Unión).

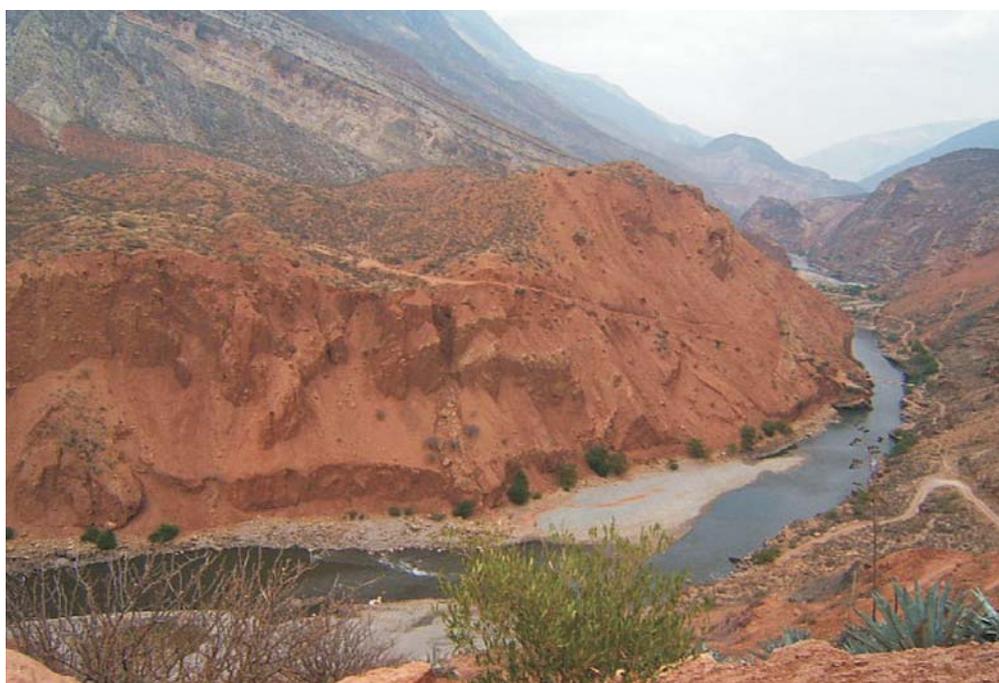
Abanicos aluvionales: Son depósitos de flujos de gran dimensión conocidos como aluviones (flujos o avalancha de detritos canalizados), delimitados así debido a que su origen está dado por eventos individuales importantes, de carácter excepcional probablemente asociados a rupturas de diques morrénicos o desborde de lagunas glaciares. Ejemplos de estas geoformas se tienen frente a Ambo, en la margen derecha del río Huallaga donde se exponen depósitos en abanico de altura considerable por encima del valle actual del río y mostrando albardones aguas arriba. Un ejemplo particular de depósito de este tipo no asociado a un área glaciar se encuentra en el valle del río Marañón (Foto N° 9).

Foto N° 9 Parte del abanico aluvional originado por un flujo violento que provino de la margen izquierda del río Marañón, quebrada Chocchian. La altura de la presa se estimó en 140 m en una longitud de cerca de 1500 m.

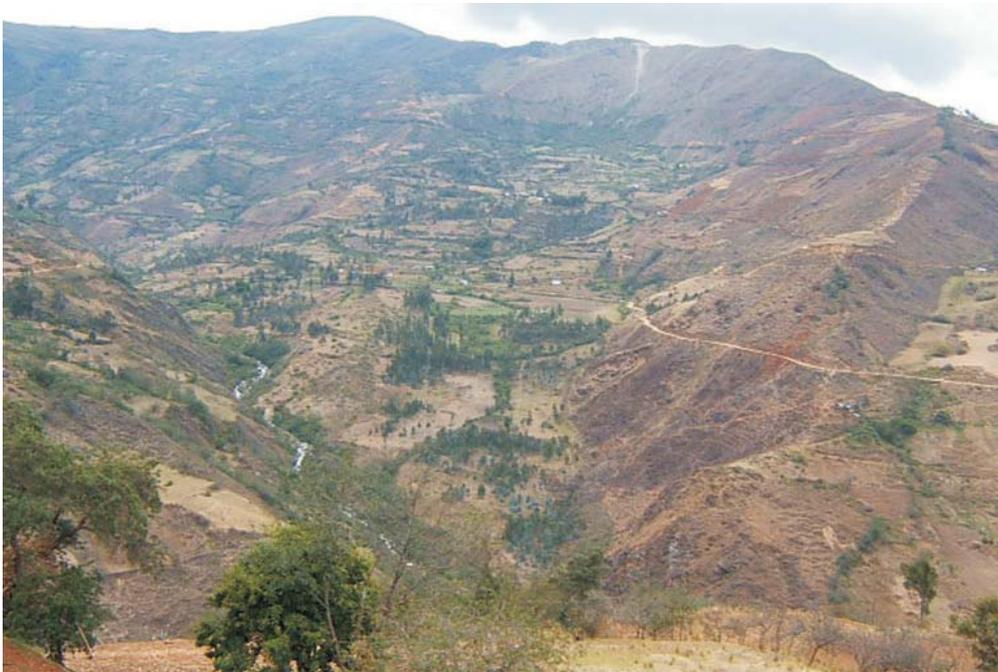
Foto N° 11 Depósito de deslizamiento rotacional en el sector de Huarapa, quebrada afluyente por la margen izquierda a la quebrada Huayllacán, valle del río Chinobamba; nótese la pendiente longitudinal de la quebrada en el sector de represamiento.

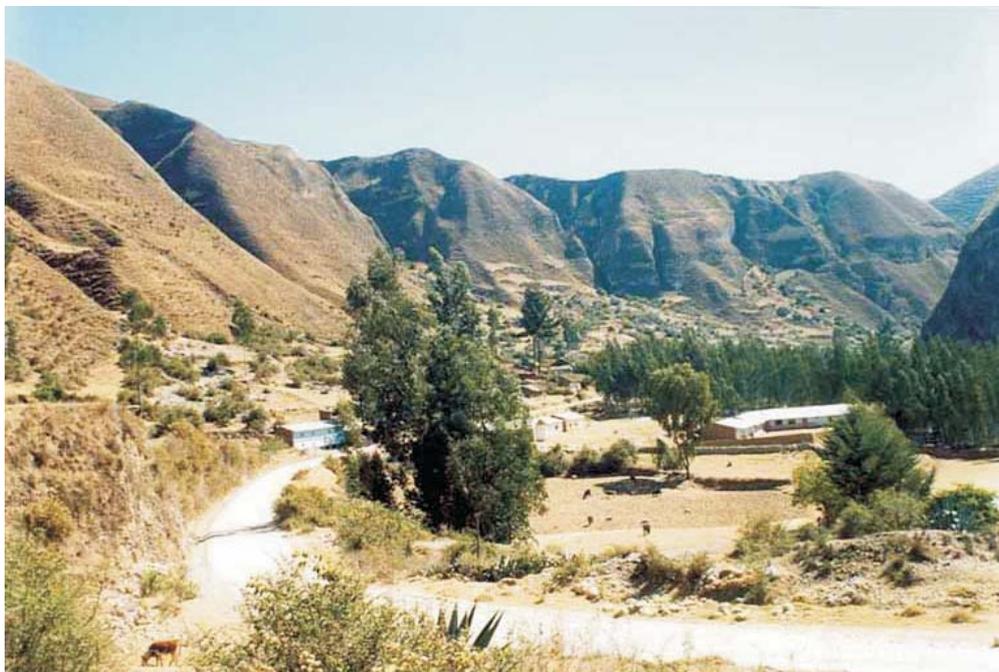
Foto N° 13 Vista aguas arriba del río Vizcarra (aguas arriba de La Unión), donde se distingue una terraza antigua, alta, fuertemente disectada. Nótese además los abanicos deluviales al pie de sus laderas debido a la generación de flujos de detritos.

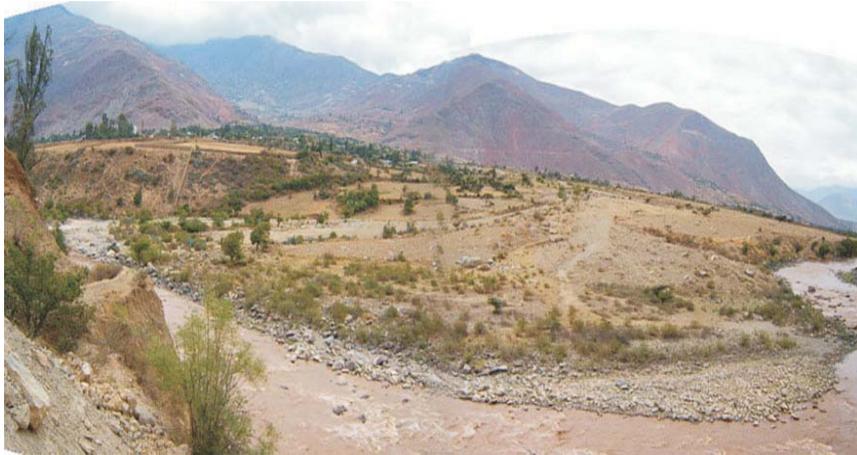
Muchos abanicos pre-históricos con depósitos de gran dimensión en las márgenes de los ríos Huallaga (entre Ambo y la desembocadura del río Chinobamba) y Marañón, controlan la morfología actual de estos valles (Ver Foto N° 26); para el caso de aluviones, sus materiales están asociados probablemente a rompimientos de diques morrénicos de lagunas glaciares, como los ocurridos en el sector de Queropalca (Foto N° 27), o los que se observan en el valle del río Huallaga (frente a Ambo).

Foto N° 26 Huayco antiguo de gran dimensión que represó el río Huallaga en el sector de Santa María del Valle; materiales de flujos recientes de menor dimensión se observan en el cauce actual de la quebrada Olijmayo.

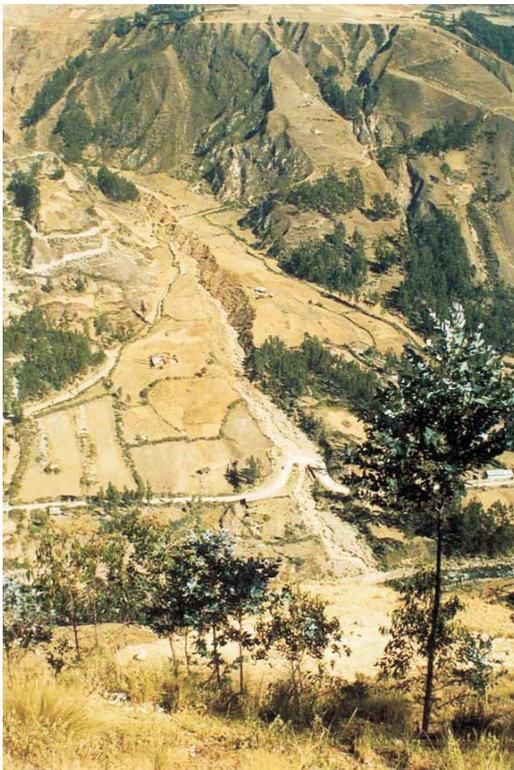
Foto N° 29 Huayco en el sector de Ripán, que afecta tramo de la carretera hacia Huánuco y Lata.

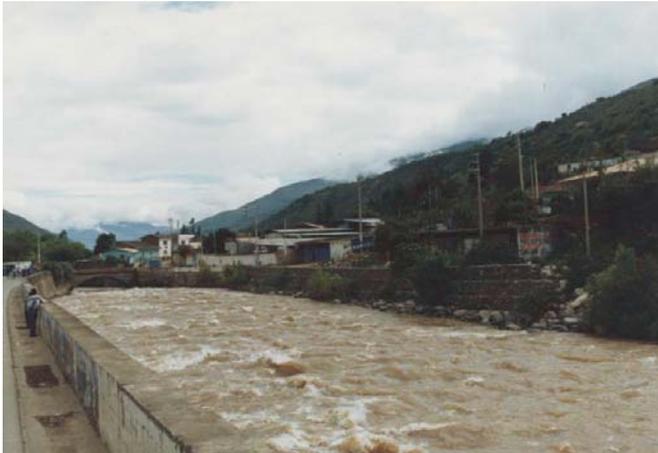
Foto N° 37 Vista aguas abajo del río Huallaga en el sector de Ambo; valle ocupado en ambas márgenes por la ciudad, susceptible a inundaciones excepcionales. Se aprecian muros de concreto (margen izquierda) y gabiones (margen derecha). Foto G. Valenzuela.

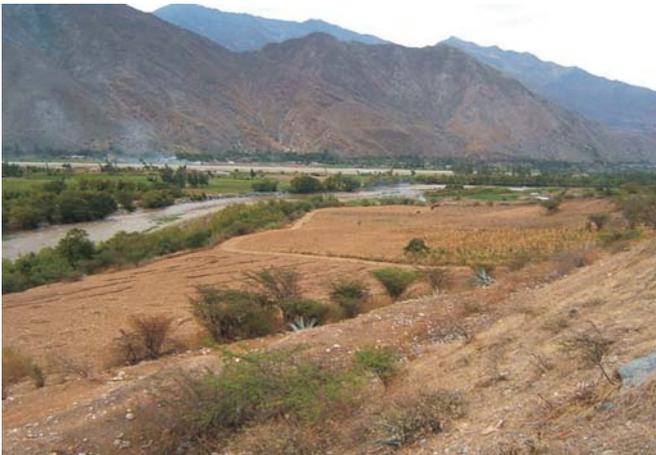
Foto N° 38 Sector de Cullcuy-Huachoc, adyacente al aeropuerto de Huánuco, susceptible de inundación en ambas márgenes del río Huallaga; se aprecian algunas defensas con enrocados y arrimado de material.

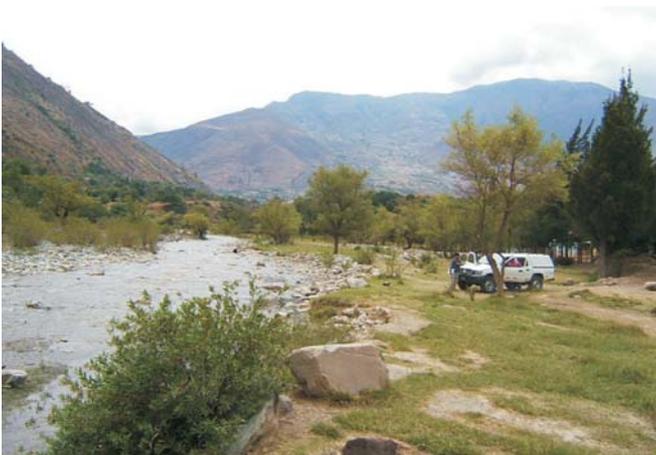
Foto N° 39 Sector de Cascay que muestra un área susceptible a inundaciones y erosión fluvial, en la margen derecha del río Chinobamba

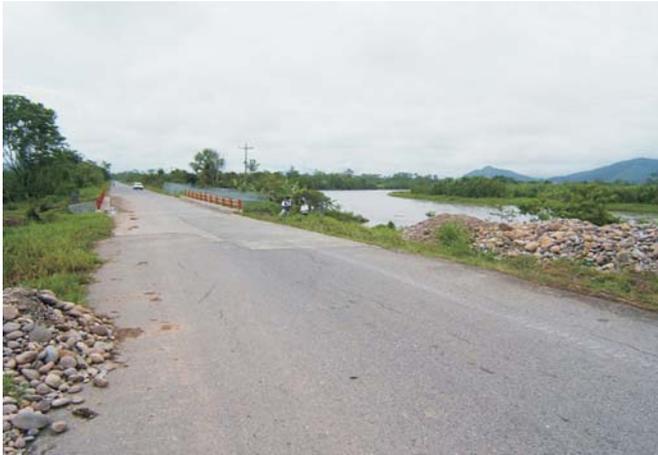
Foto N° 40 Vista aguas arriba del río Huallaga. Tramo de la carretera Tingo María-Aucayacu afectada por erosión e inundación fluvial.

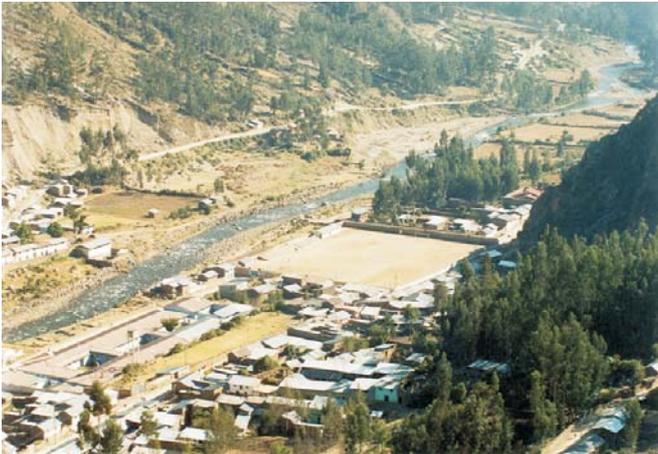
Foto N° 41 Vista aguas abajo del río Vizcarra. Sector a las afueras del poblado de La Unión afectado por erosión fluvial que compromete tramo de la carretera a Huánuco.

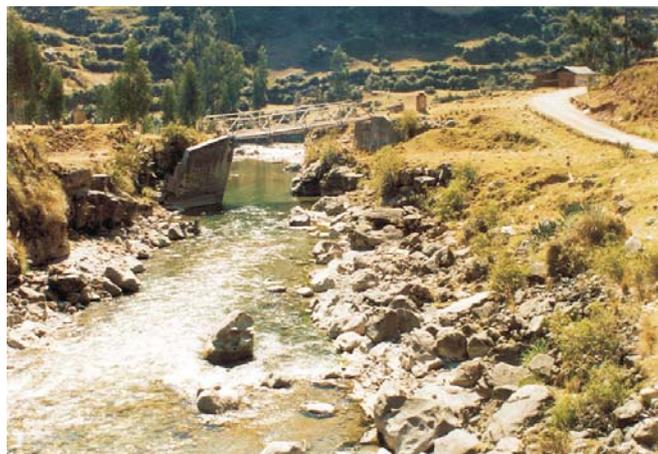
Foto N° 42 Erosión fluvial en la margen izquierda del río Nupe, km 99 de la carretera Huánuco-Baños; se distingue puente Bayly con colapso de estribo derecho. Se ha construido puente nuevo de concreto, aguas abajo.
