**Informe Técnico N° A7016**

# EVALUACIÓN POR FLUJO DE DETRITOS EN LA QUEBRADA UNGULO

Región Piura  
Provincia Huancabamba  
Distrito Huancabamba

ENERO  
2020

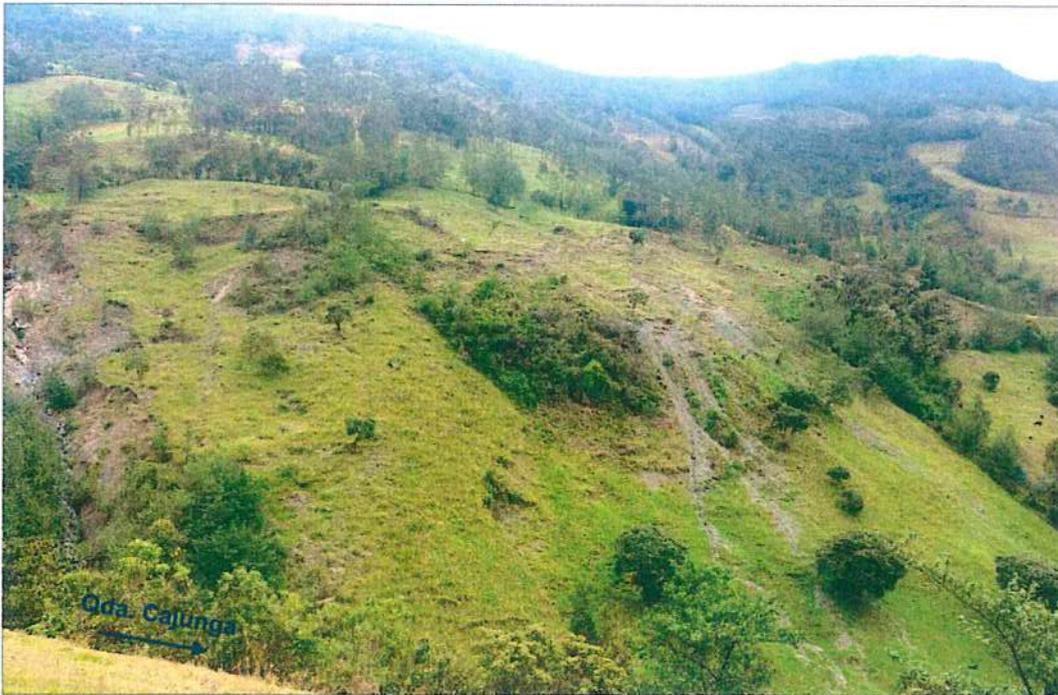
Está conformada por laderas de montañas, modelada en rocas metamórficas, presentando fuertes pendientes, que varían entre los 25° a 40°, muy susceptible a la formación de movimientos en masa, como deslizamientos, esta geoforma la encontramos en la parte media y alta de la quebrada Cajunga, (fotografía 1).

**Fotografía 1:** Muestra la sub unidad de Relieve montañoso en rocas metamórficas en la parte media de la quebrada Cajunga.

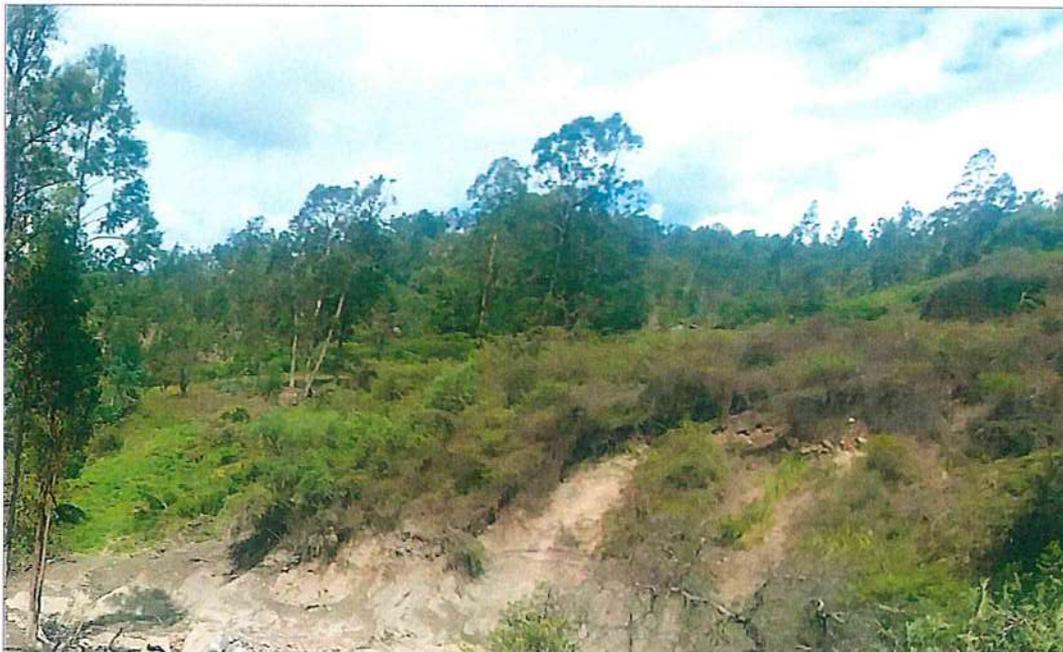
Correspondientes a montañas ubicadas en la parte media baja de la quebrada Cajunga encontrando en este sector material volcánico y depósitos sedimentarios, en esta unidad se observan pendientes entre los 20° a 30°, (fotografía 2).

**Fotografía 2:** Muestra la sub unidad de Relieve montañoso en rocas volcánico sedimentarias en la parte media – baja de la quebrada Cajunga.

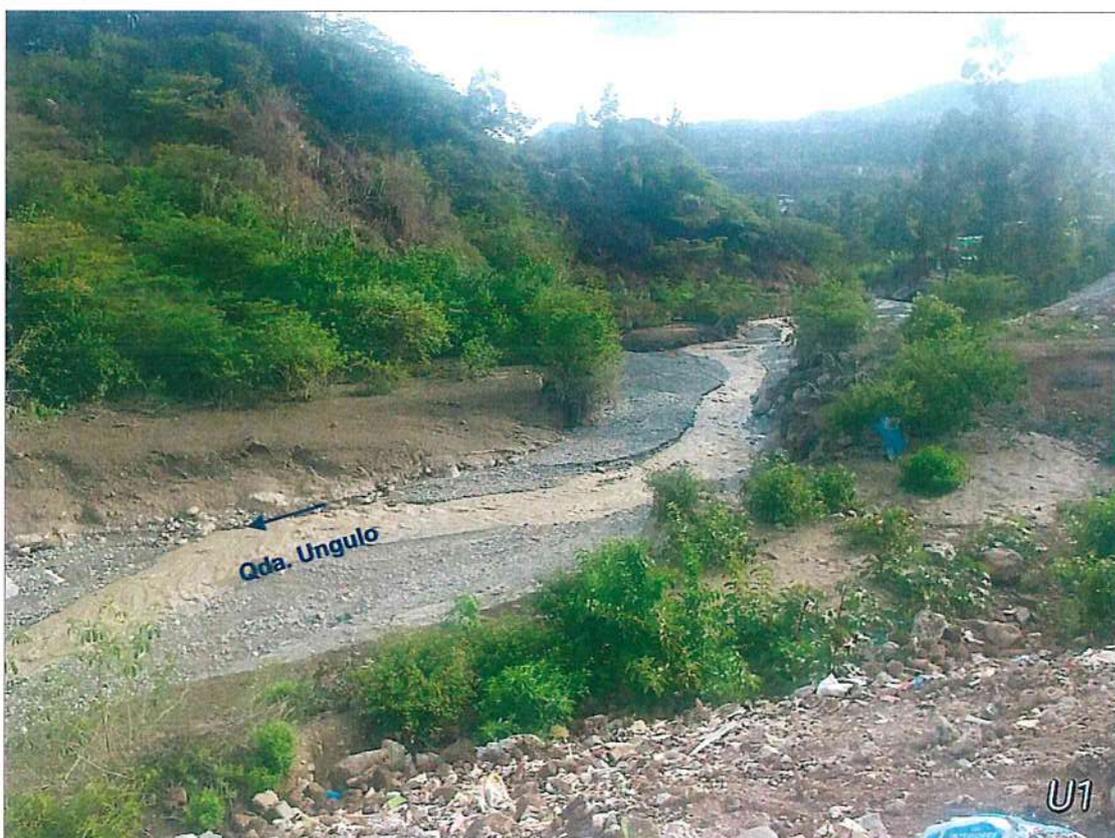
Valles tributarios de cauce angosto, que discurren cortando la cordillera occidental de los Andes, donde no ha sido posible diferenciar el fondo de valle, las terrazas y llanuras de inundación, esta sub unidad la encontramos en la parte baja de la quebrada Ungulo, ver fotografía 3.

**Fotografía 3:** Muestra la sub unidad de terraza indiferenciada, ubicada en la parte baja de la quebrada Ungulo.

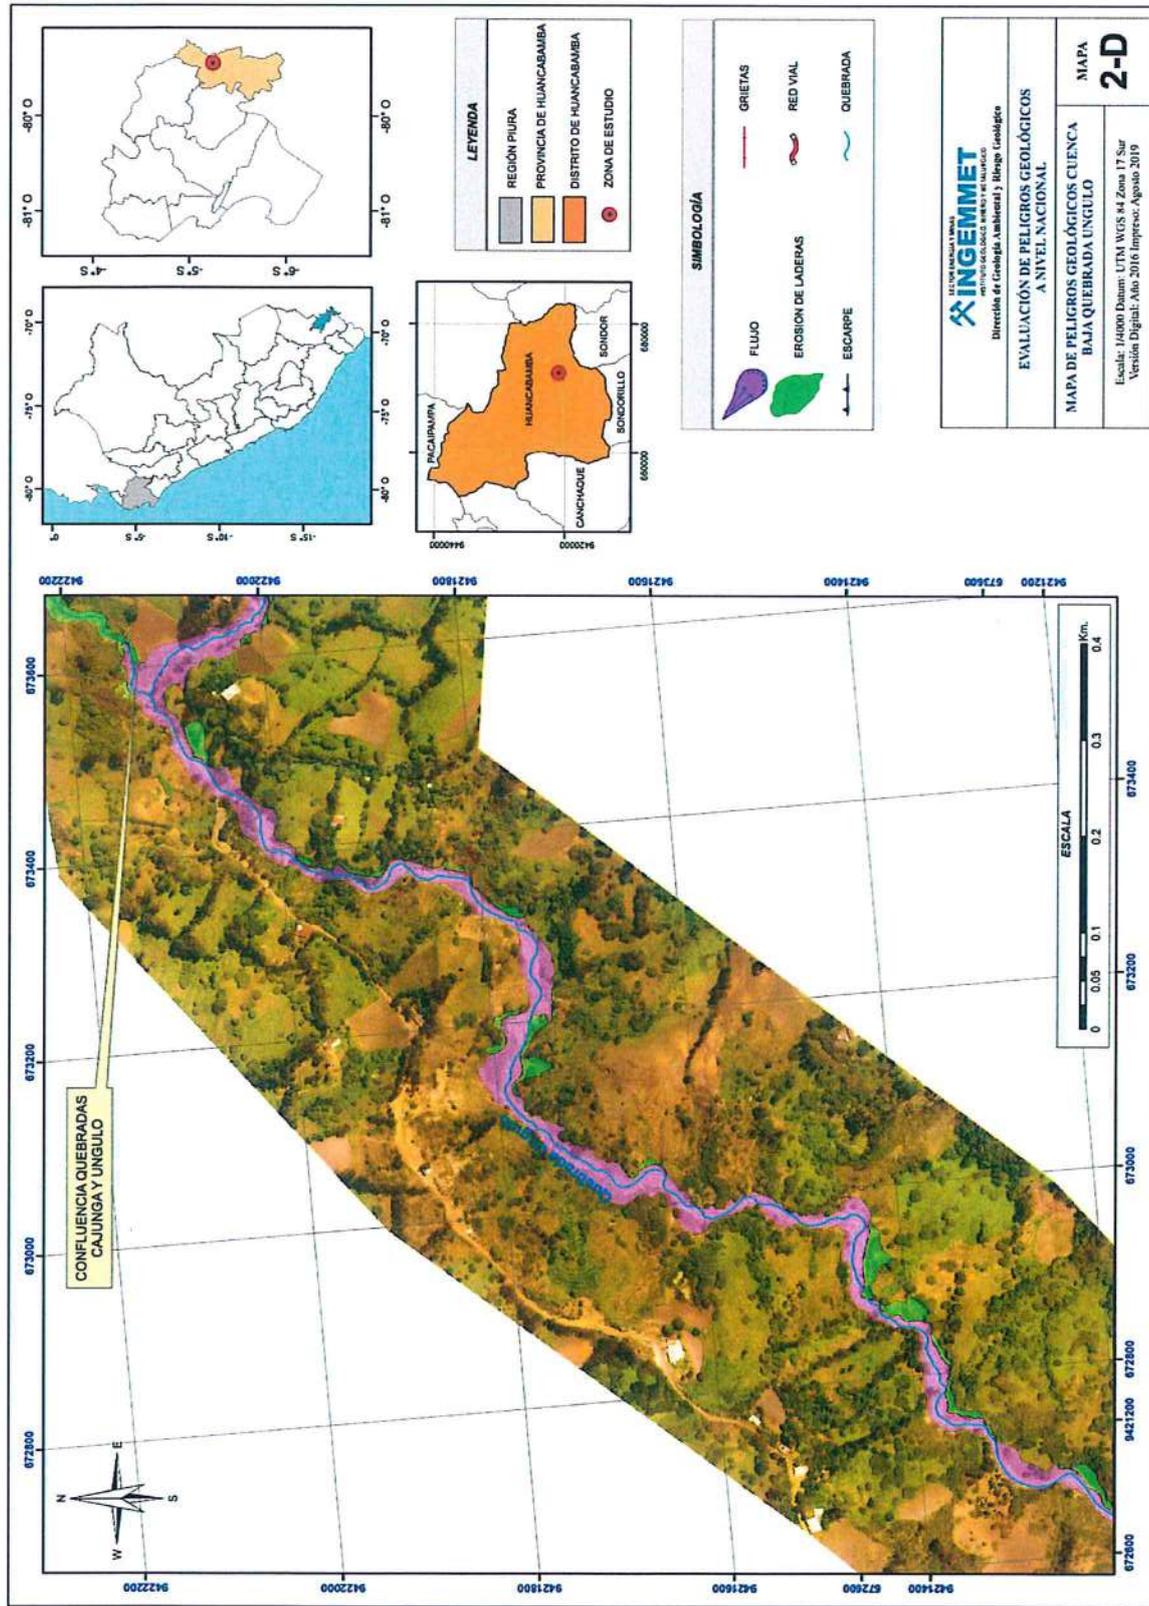
Figura 28: Mapa de peligros geológicos de la ciudad de Huancabamba. Mapa: 2-D
