**INFORME TÉCNICO
GEOLOGÍA AMBIENTAL**

INSPECCION TÉCNICA GEOLÓGICA DE LA JURISDICCIÓN DE TICLACAYÁN

(DISTRITO TICLACAYÁN, PROVINCIA Y REGION PASCO)

LIMA - PERÚ
MARZO - 2009

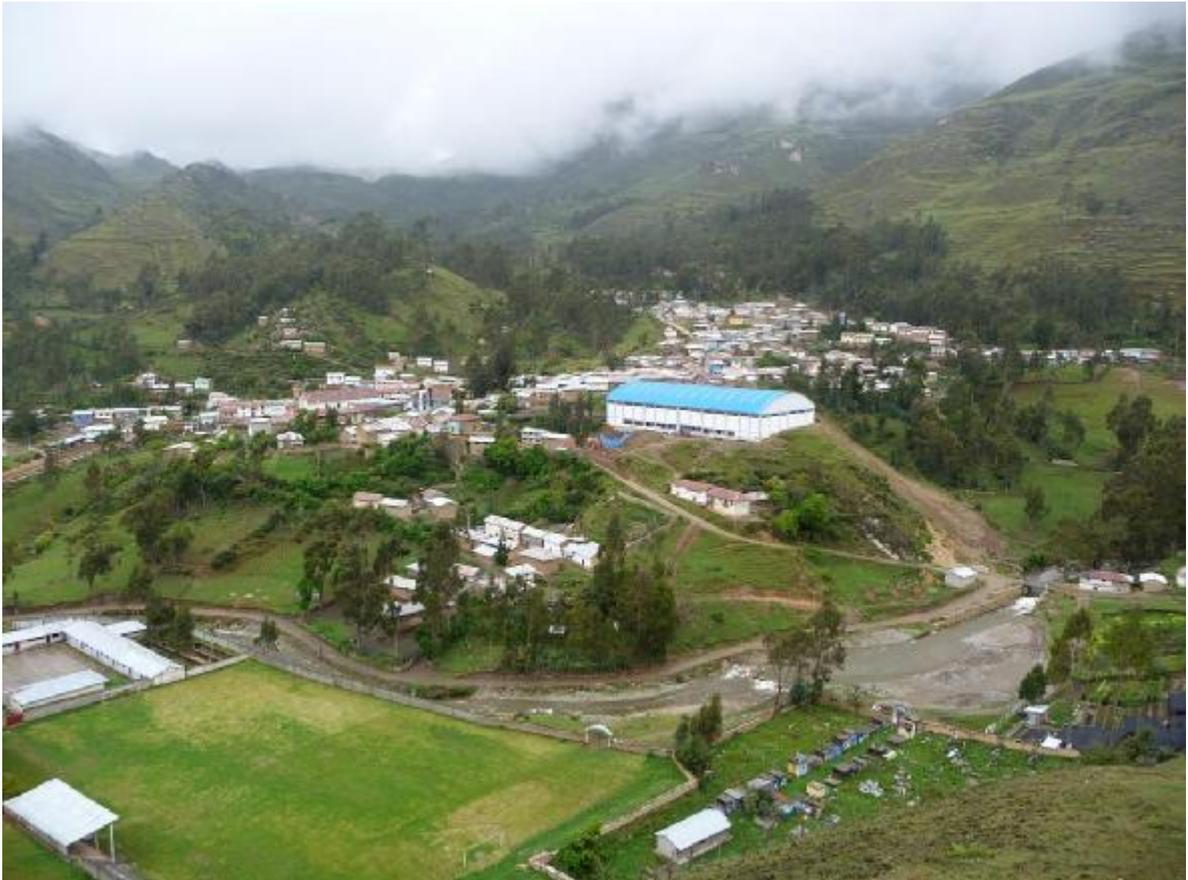
El territorio de la zona inspeccionada, jurisdicción Tlacayán, está ocupada por infraestructura poblacional: viviendas, centros educativos, centros de salud, local de la municipalidad, coliseo, estadio, cementerio, locales comunales entre otros. El área también está cubierta por cultivos, bosques de eucaliptos y pastos naturales (Foto 01).

Foto 01: Vista panorámica del área urbana del distrito de Tlacayán, ubicada al pie de la quebrada Huachanra.

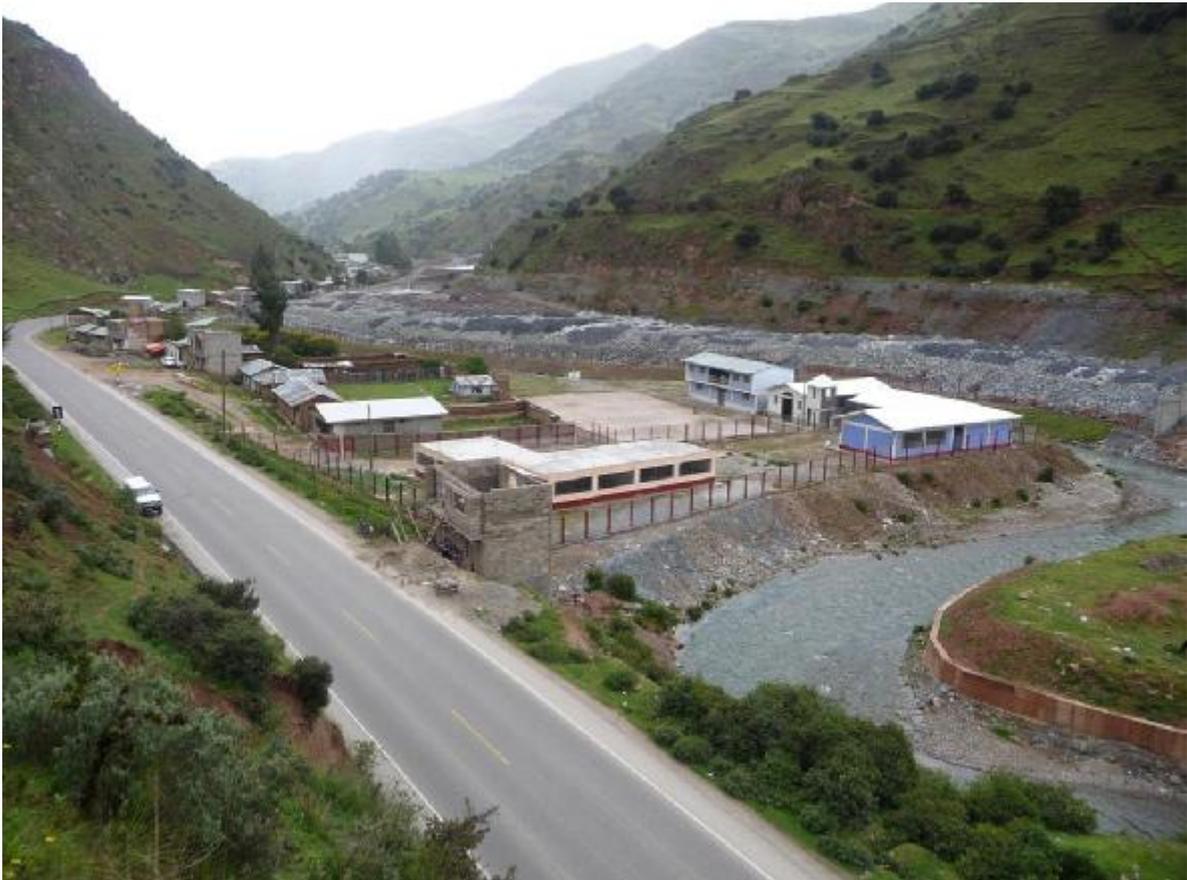
El territorio del Caserío 30 de Agosto, está ocupado por un centro educativo primario, una iglesia, un local comunal y 60 a 80 viviendas. La cobertura vegetal está compuesta por arbustos y pastos naturales (Foto 02).

Foto 02: Vista panorámica de la infraestructura poblacional del Caserío 30 de Agosto, ubicada en la margen derecha del río Ticlacayán.
