Informe Técnico N° A7015

EVALUACIÓN DE PELIGROS GEOLÓGICOS EN LOS CENTROS POBLADOS SANTA ROSA DE COCHAS Y ASUNCIÓN DE ERPA

Región Ayacucho

Distrito Santiago de Lucanamarca

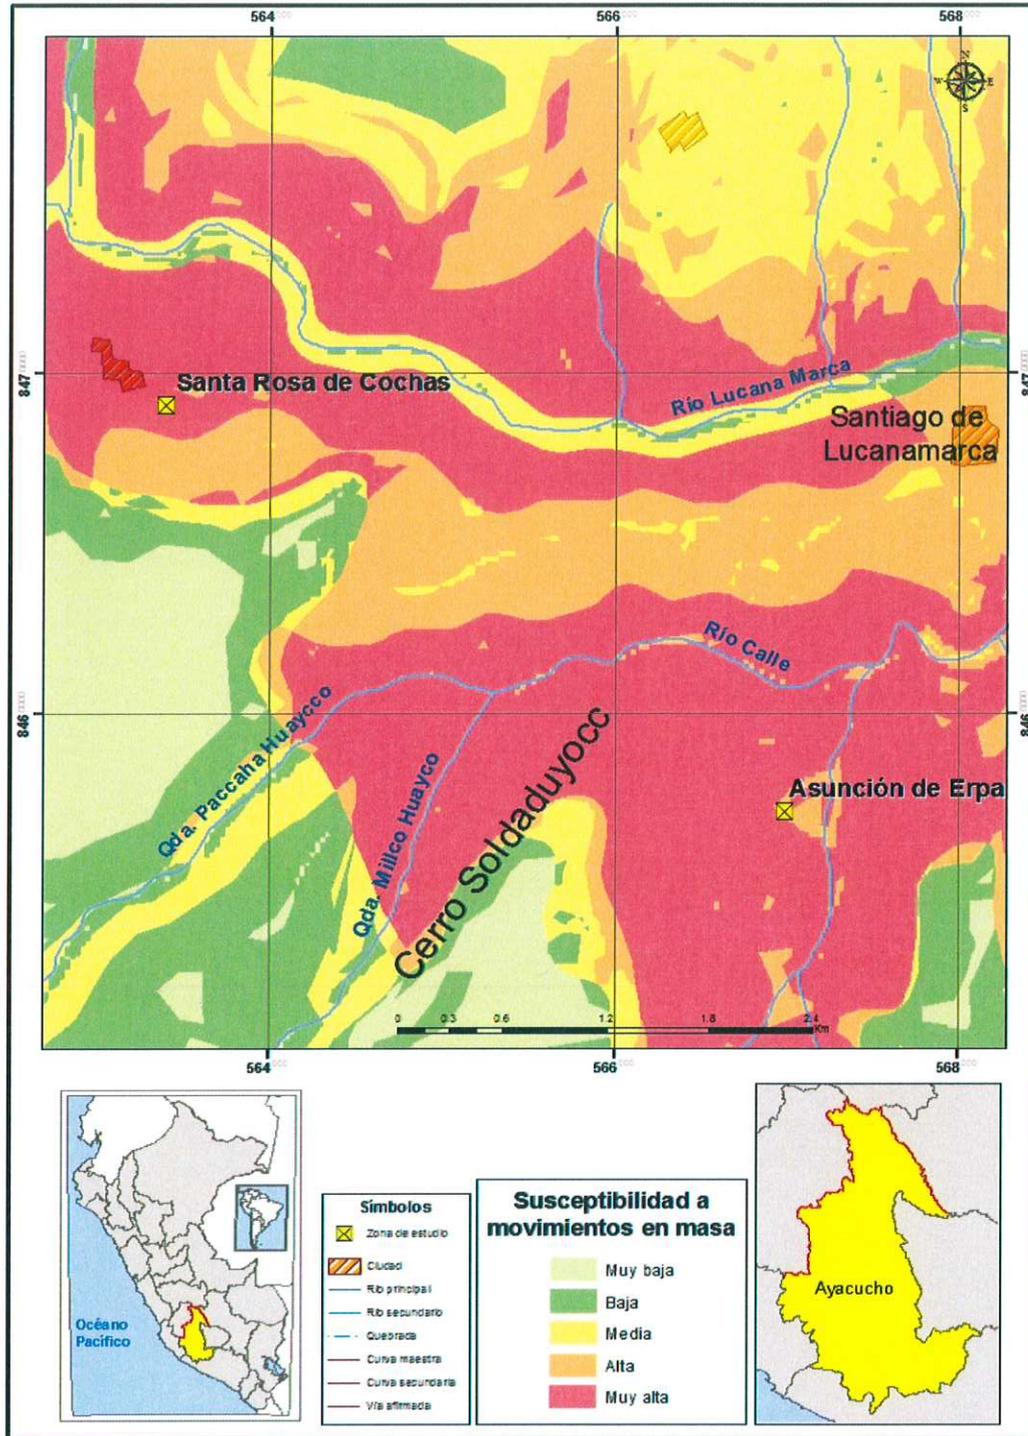
- a) Estudio de riesgos geológicos de la región Ayacucho (Ingemmet, 2015), realiza el mapa de susceptibilidad a movimientos en masa, donde se determina que los sectores de Santa Rosa de Cochas y Asunción de Erpa, se ubica en una zona de Alto a Muy Alto grado de susceptibilidad a peligros de tipo: deslizamiento, derrumbes, flujo de detritos (huaico) y erosión de ladera (figura 1).

Figura 1. Mapa de susceptibilidad a movimientos en masa de la región Ayacucho, se observa que en los sectores de Santa Rosa de Cochas y Asunción de Erpa, se ubica en una zona de Alto a Muy Alto grado de susceptibilidad a movimientos en masa de tipo: deslizamiento, derrumbes, flujo de detritos y erosión de ladera. (Ingemmet, 2015).
