**INFORME TECNICO  
GEOLOGIA AMBIENTAL**

**RECONOCIMIENTO GEOLÓGICO Y GEODINÁMICO DE LA  
CUENCA DEL LA CLAMBAY**

(Distrito de Sayapullo, Provincia Gran Chimú Departamento La Libertad)

LIMA - PERÚ  
NOVIEMBRE, 2006

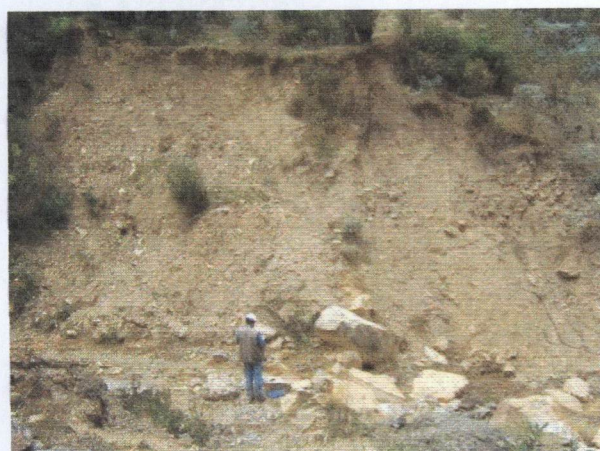
- Deslizamientos entre aguas debajo de la Relavera El Rejo y Relavera El Churge, ambas en la margen izquierda sobre depósitos antiguos de movimientos en masa, uno de ellos activado en enero de 1986, al costado de relavera (Ver Foto 13 y 14). Este último ocasionó dos muertos.

Foto N° 13 Vistas de un deslizamiento rotacional antiguo reactivado ocurrido al pie del material de movimiento en masa; empuje obstruye parcialmente el cauce de la quebrada de la quebrada Laclambay; erosión fluvial al pie del deslizamiento

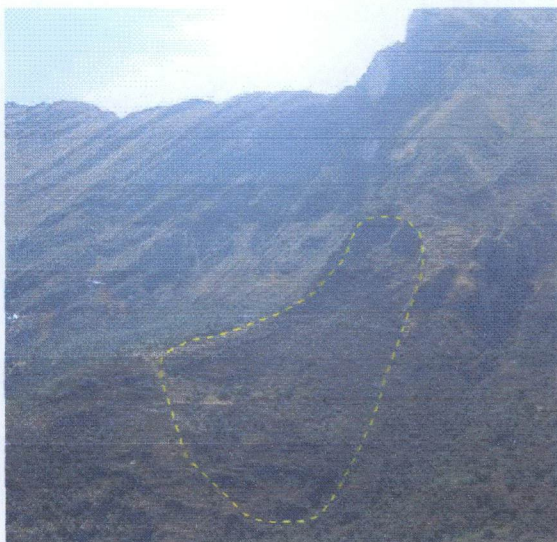
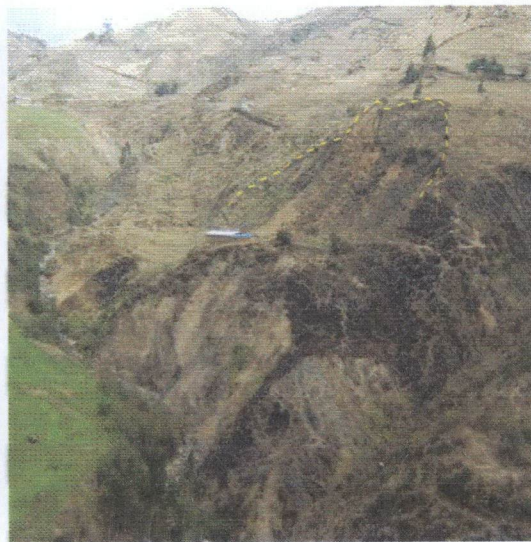
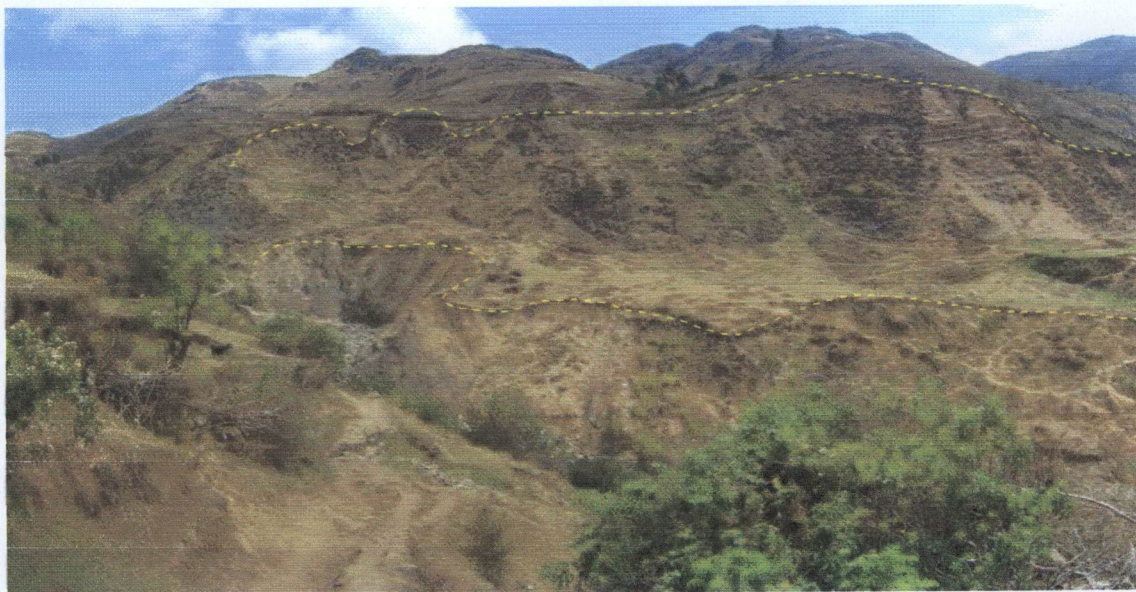
Escarpas de deslizamientos antiguos principalmente de tipo rotacional, se presentan tanto en la cuenca alta, media y baja, sin signos de reactivación reciente, con cobertura vegetal en el cuerpo (Foto N° 16); sin embargo algunos muestran reactivación el pie por socavamiento fluvial.

Foto N° 16      Varios ejemplos de deslizamientos antiguos de tipo rotacional (A) y traslacional (B y C); en estas dos últimas con reactivaciones al pie producto de la erosión fluvial, ambas en la margen izquierda de la quebrada Aguamala.

Entre las áreas que se ven afectadas por derrumbes, destacan tramos pequeños de carretera, taludes inferiores cara libre al valle, tramo de canal de regadío y pie de ladera, en el sector de Laclambay, parte inferior de quebrada Agua Mala (Foto N° 16B).

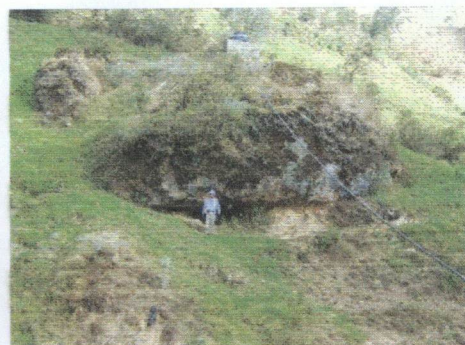
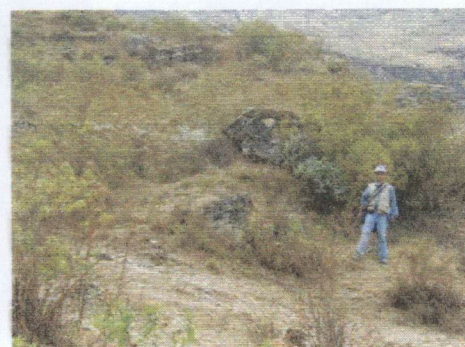
El más impresionante y de mayor dimensión se ubica entre la relavera "El Churgue" y aguas abajo de la posta médica y en cuyo depósito se ubica el campamento Belén y los terrenos de cultivo ubicados en la parte superior (Foto N° 23). Su depósito muestra un "run up" en la margen derecha del cauce donde expone bloques de roca de gran dimensión así como en el mismo cauce (Foto N° 24). Hacia la parte superior y a más de 1000 m se puede distinguir una gran zona de arranque semicircular, desde donde provino el material, probablemente asociado a un evento sísmico.

Foto N° 24      Varias vistas tomadas en el depósito de avalancha de rocas antiguo de cerro Blanco, que muestra la dimensión de los bloques encontrados, tanto en la ladera como en el cauce fluvial, inclusive en la margen derecha evidenciando el "run up" del flujo.

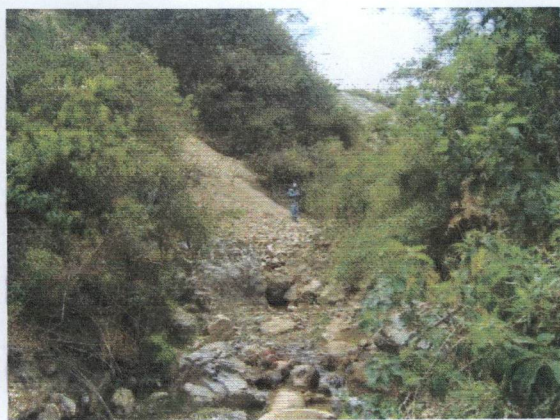
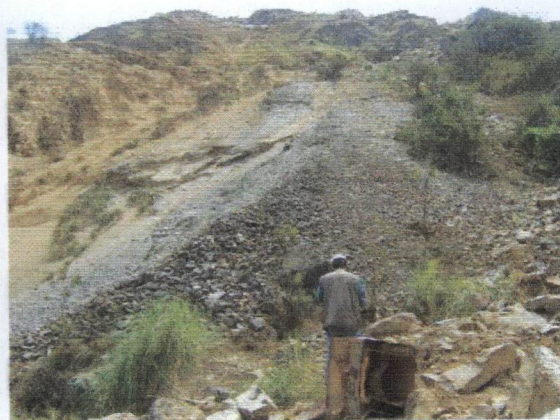
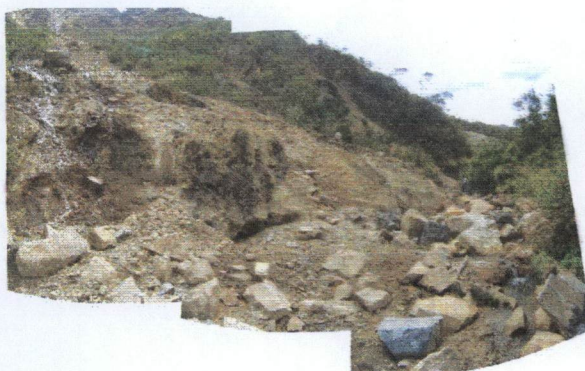
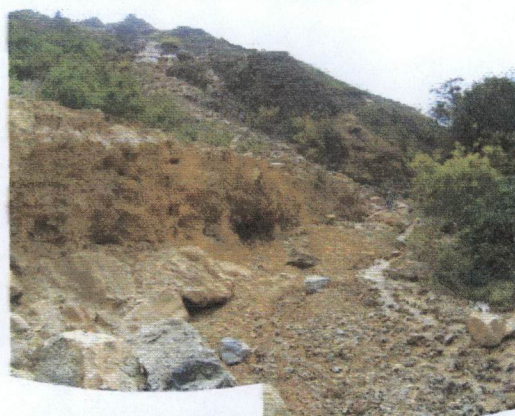
Estos peligros principales se relacionan principalmente a las “desmonteras” o materiales de desmontes de mina y cortes de carretera arrojados en los taludes inferiores, los cuales se encuentran ocupando el cauce del río Laclambay, los cuales pueden activarse con lluvias estacionales y/o excepcionales, bajo la forma de avalanchas y flujo de detritos, provocando daños aguas abajo (Foto N° 32).

Foto N° 32 Varias vistas de la obstrucción del cauce de la quebrada Laclambay, por depósitos de escombros o escombreras, que representan una amenaza por avalanchas y flujos de detritos.

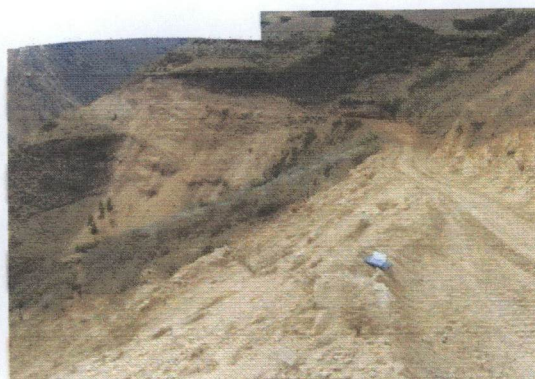
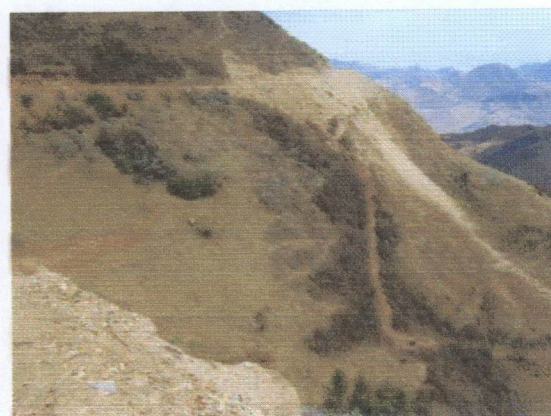
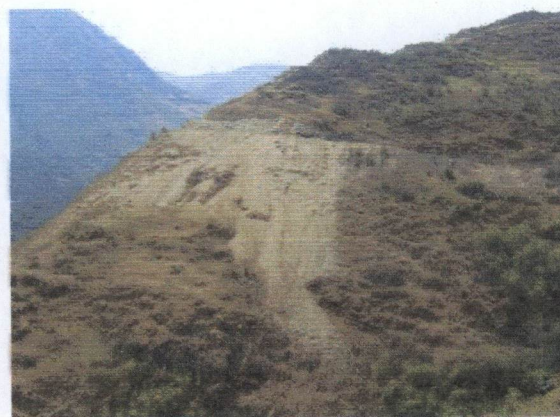
Los accesos de carretera hechos en la ladera media del cerro Blanco también se consideran en este acápite, material de desmonte arrojado en los taludes inferiores de la carretera, como susceptibles de remoción por derrumbes, avalanchas o flujos de detritos (Foto N° 33).

Foto N° 33 Varias vistas de desmontes arrojados por los cortes en los taludes efectuados en la carretera de acceso a Pozo Seco, ladera de cerro Blanco. Estos se pueden activar con lluvias y generar huaycos aguas abajo.
