**CONVENIO ESPECÍFICO DE COOPERACIÓN INTERINSTITUCIONAL ENTRE EL MINISTERIO DE VIVIENDA, CONSTRUCCIÓN Y SANEAMIENTO Y LA UNIVERSIDAD NACIONAL DE INGENIERÍA
“ESTUDIO DE MICRO ZONIFICACIÓN SÍSMICA Y VULNERABILIDAD EN LA CIUDAD DE LIMA”**

INFORME No. 6

RESUMEN EJECUTIVO DEL ESTUDIO DE MICROZONIFICACIÓN SÍSMICA Y EVALUACIÓN DE LA VULNERABILIDAD DE EDIFICACIONES EN EL DISTRITO DE COMAS	6
ANTECEDENTES.....	8
OBJETIVO	8
OBJETIVOS ESPECÍFICOS DEL PRESENTE INFORME	8
METODOLOGÍA DEL TRABAJO	8
LEVANTAMIENTO DE LA INFORMACIÓN	10
Organización del Trabajo de Campo.....	10
Preparación de Actividades, Coordinación y Personal	10
Sectorización y Levantamiento de Datos de Campo.....	11
Procedimiento y Control de Calidad de Datos de Campo	13
Georeferenciación y Compatibilización de Planos.....	13
Sistematización de la Información	13
Ubicación de las manzanas a evaluar	14
Elaboración de la base de datos geo-espacial	15
RESULTADOS OBTENIDOS EN LOS PRINCIPALES SECTORES	20
SECTOR 01	20
SECTOR 02	21
SECTOR 03	22
SECTOR 04	22
SECTOR 05	23
SECTOR 06	23
SECTOR 07	24
SECTOR 08	25
SECTOR 09	26
SECTOR 10	27
SECTOR 11	28
SECTOR 16	32
SECTOR 17	33
SECTOR 18	34
SECTOR 19	35
SECTOR 20	36
SECTOR 21	36

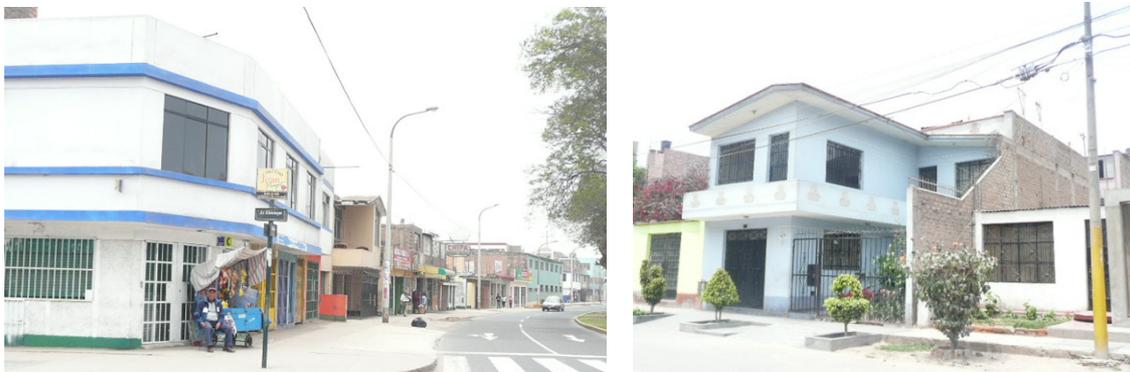
Durante la inspección de campo se pudo observar que el material predominante utilizado para la construcción de las viviendas es el ladrillo sólido elaborado artesanalmente. En este sector, las edificaciones se encuentran en buen estado de conservación. No se encontraron indicios de asentamientos ni humedad en la base.

Figura 10. Tipos de Edificaciones en el Sector 01

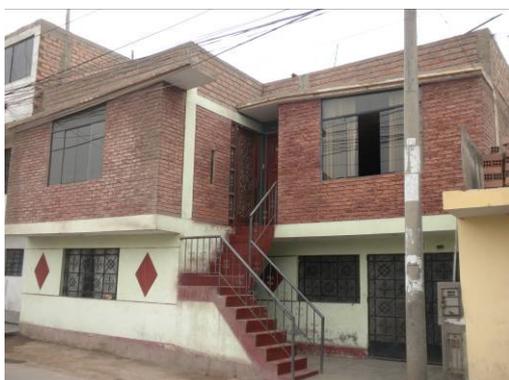
Las edificaciones representativas del Sector 02 se muestran en la Figura 11 y Figura 12, una vivienda de mampostería confinada con diafragma rígido en regular estado.

Figura 11. Vivienda de mampostería confinada

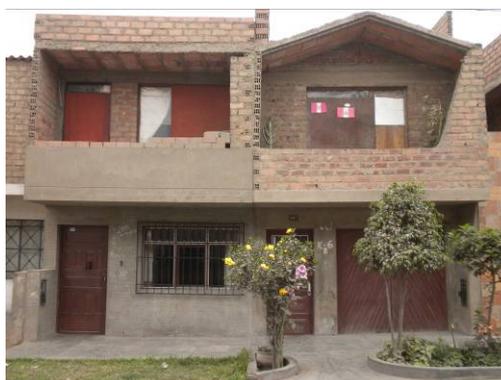
Figura 12. Vivienda de mampostería confinada

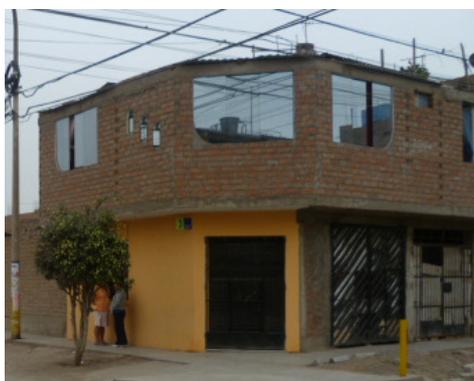
El sector 03 se caracteriza por un área que se encuentra urbanizándose, donde las edificaciones más representativas son las viviendas de albañilería confinada de 2 niveles en regular estado de conservación (ver Figura 15), viviendas construidas informalmente con diafragmas flexibles (calaminas) usualmente de 2 niveles (ver Figura 16).

Figura 16. Vivienda de albañilería con diafragma flexible

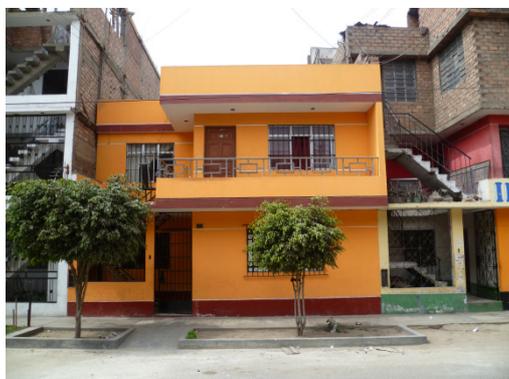
El sector 05 se caracteriza por un área que se encuentra urbanizándose, donde las edificaciones más representativas son las viviendas de albañilería confinada de 2 y 3 niveles en regular estado de conservación (ver Figura 19 y Figura 20), ambas viviendas de 2 y 3 niveles van en paralelo en el sector.

Figura 19. Vivienda de albañilería confinada de 2 niveles

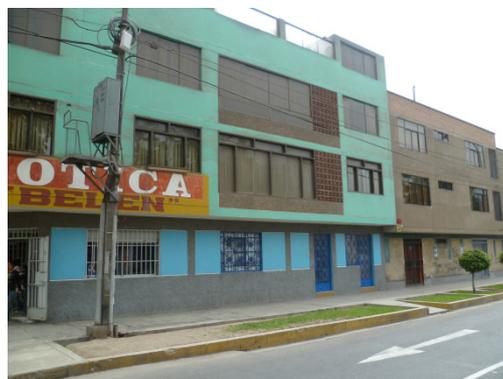
Figura 20. Vivienda de albañilería confinada de 3 niveles

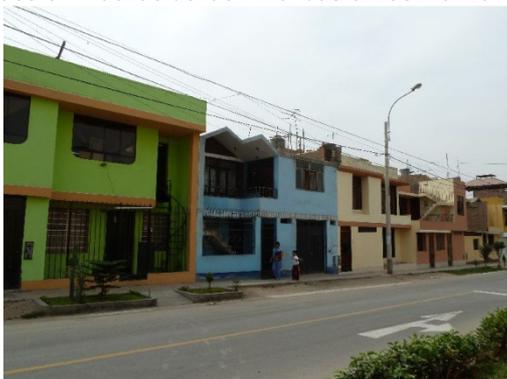
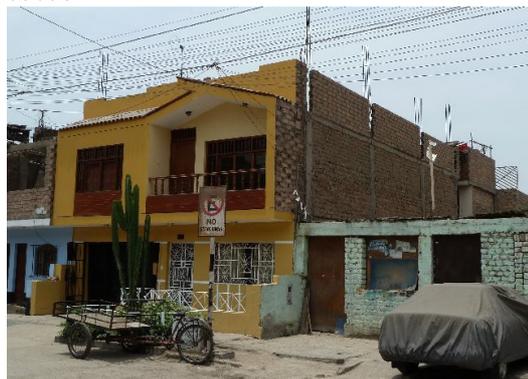
Durante la inspección de campo se pudo observar que el material predominante utilizado para la construcción de las viviendas es el ladrillo sólido elaborado artesanalmente. En este sector, las edificaciones se encuentran en regular estado de conservación y se observó la presencia de humedad en la base en muchas de las viviendas en las manzanas evaluadas.

Figura 21. Tipos de Edificaciones en el Sector 06

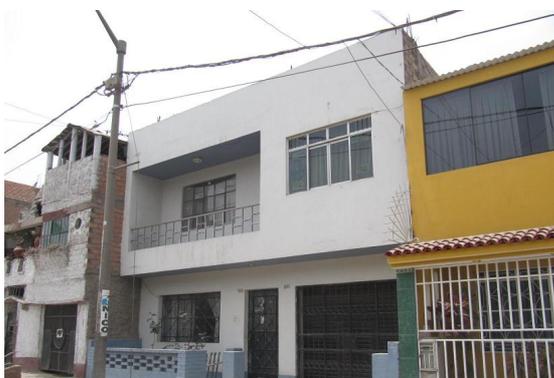
En promedio, son de 2 niveles (ver Figura 22). Se ha podido observar casas de albañilería donde se han empleado ladrillo pandereta para los muros estructurales (ver Figura 23). El sistema estructural que prima es la mampostería confinada con diafragmas rígidos. Durante la inspección se pudo observar que las edificaciones se encuentran en buen estado de conservación. No se observaron indicios de asentamiento y tampoco humedad en la base. No se observaron fisuras en los elementos estructurales.

Figura 22. Vivienda de albañilería confinada con techo de losa aligerada en buen estado de conservación

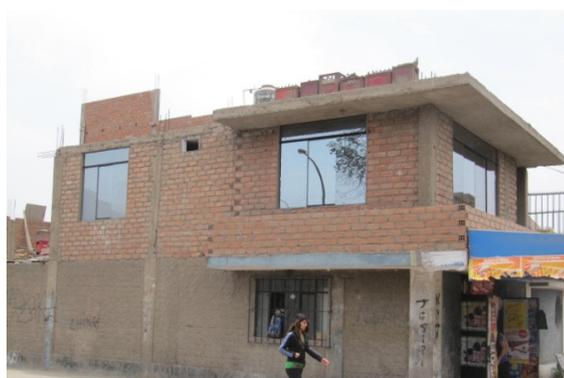
Figura 23. Vivienda de mampostería confinada y con muros de ladrillo pandereta

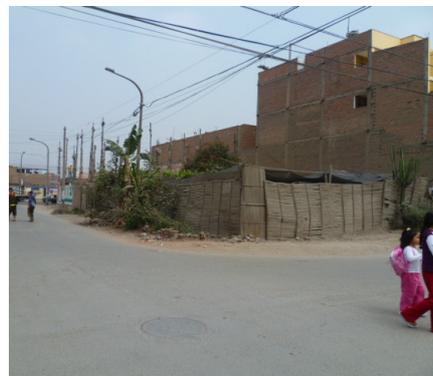
Las viviendas en este sector tienen un estado regular de conservación en la mayoría de casos habiendo, sin embargo, viviendas con una precaria condición de construcción y mantenimiento usando incluso materiales como cañas y plásticos (Ver Figura 27). La mayoría de edificaciones son de albañilería confinada y hechas con ladrillo de arcilla, mayormente artesanal. Aunque en algunas zonas residenciales se puede apreciar que han utilizado ladrillo industrial en su construcción. En algunos casos se han encontrado la combinación de distintos tipos de unidades de ladrillos, combinando por ejemplo unidades de arcilla solidas con unidades huecas. Muchas edificaciones usan unidades de ladrillos del tipo pandereta los cuales no son recomendados para resistir sismos. Generalmente el primer nivel está construido con ladrillo sólido; mientras que los niveles superiores están contruidos con ladrillo del tipo pandereta lo que se convierte en un factor de vulnerabilidad. El sistema de techos es en su mayoría losa aligerada con ladrillos de arcilla, sin embargo existen algunas viviendas que usan cobertura ligera. En las edificaciones con uso comercial se aprecia que ocupan un área considerable y por lo general tienen más de 2 pisos, pero construidas sin intervención técnica.

Figura 27: Vista de una vivienda con material precario.

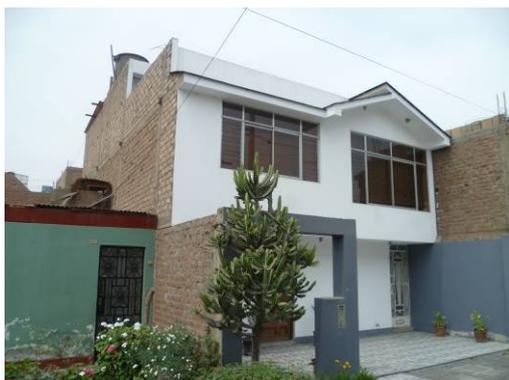
Las edificaciones representativas del Sector 09 se muestran en la Figura 28, una vivienda de mampostería confinada con diafragma rígido en buen estado y Figura 29, una vivienda de mampostería confinada con diafragma rígido en regular estado.

Figura 28. Vivienda de mampostería confinada en buen estado.

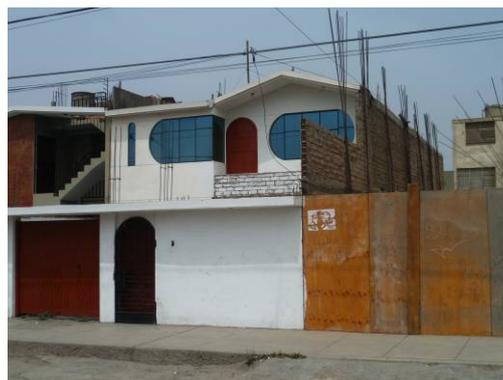
Figura 29. Vivienda de mampostería confinada en regular estado.

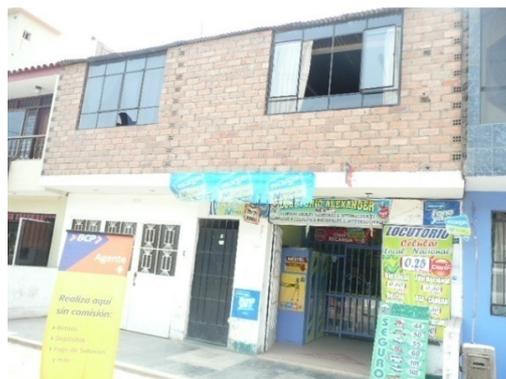
La avenida universitaria en una zona comercial, donde hay viviendas comercio., que utilizan el primer piso para el establecimiento del negocio y el segundo, como domicilio (ver Figura 50).

Figura 50. Vivienda comercio de mampostería con muros de ladrillo pandereta.

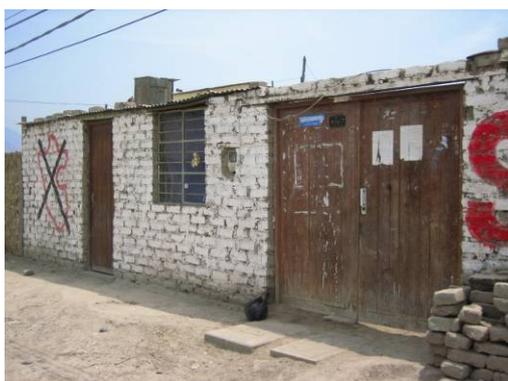
El Sector 18 se caracteriza por ser un sector residencial, pero también encontramos algunas viviendas de adobe representativas en algunas manzanas (Véase Figura 53 y Figura 54).

Figura 53. Vivienda de Adobe en mal estado.

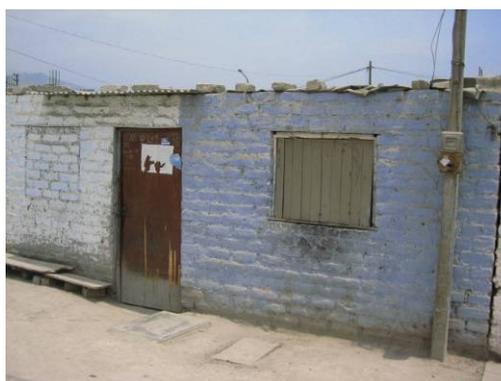
Figura 54. Vivienda de Adobe en mal estado.

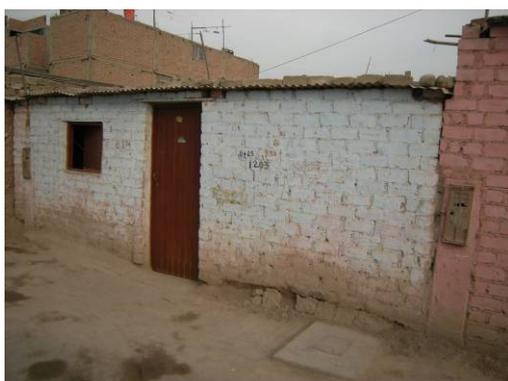
El Sector 19 se caracteriza por ser un sector residencial, pero también encontramos algunas viviendas de adobe representativas en algunas manzanas (Véase Figura 57 y Figura 58).

Figura 57. Vivienda de Abobe en mal estado.

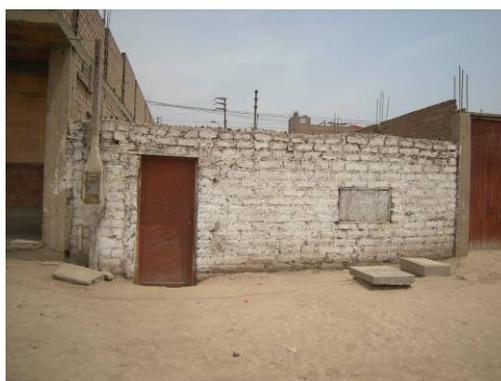
Figura 58. Vivienda de Abobe en mal estado.

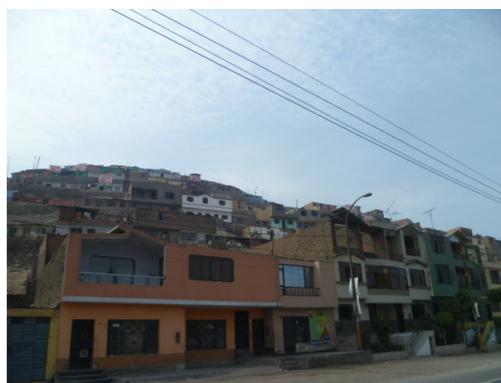
Figura 60. Topografía con pendientes pronunciadas.

Una característica del sector es que presenta una topografía de pendientes pronunciadas, donde el crecimiento poblacional se extiende a las laderas de los cerros tal como se aprecia en la Figura 60. En este sector se encuentran un gran número de viviendas en las laderas de los cerros, donde su cimentación generalmente se apoya en muros de contención de piedra (pircas secas) no recomendables para tomar fuerzas de sismo. Debe destacarse que en su gran mayoría las viviendas son de albañilería artesanal y de madera en estado de conservación entre regular y malo.

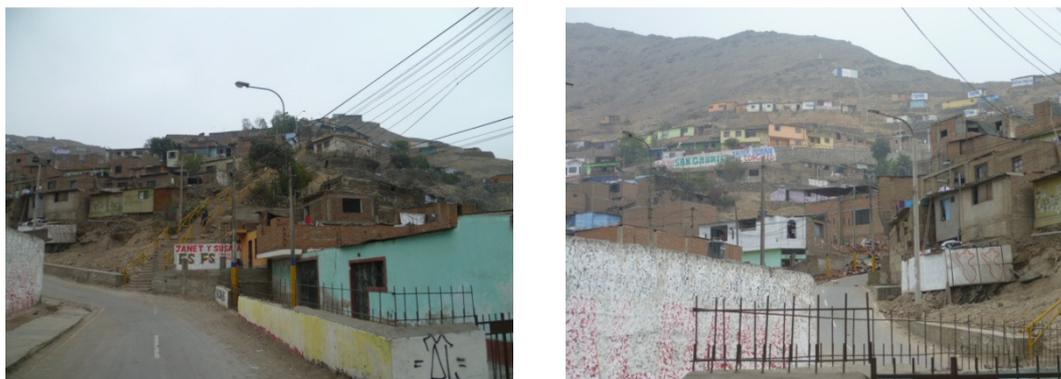
Además, se encontraron viviendas ubicadas en los cerros que rodean el sector. Estas viviendas fueron construidas en su mayoría en mampostería, sobretodo en las partes bajas del cerro, y en menor cantidad viviendas de madera en la parte alta de los cerros como se aprecia en la Figura 65. El estado de estas viviendas es regular y se observa informalidad en su construcción.

Figura 65. Viviendas ubicadas en los cerros

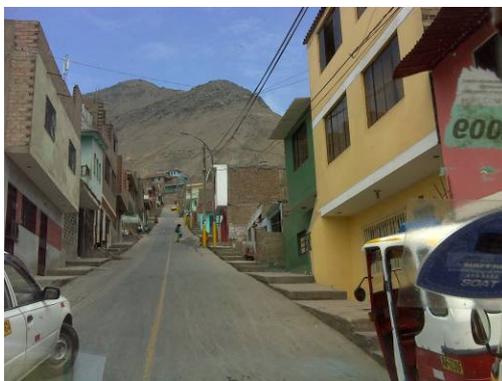
Una característica del sector es que presenta una topografía con pendientes pronunciadas y bastante humedad en el suelo (Ver Figura 69).

Figura 69. Pendientes pronunciadas.

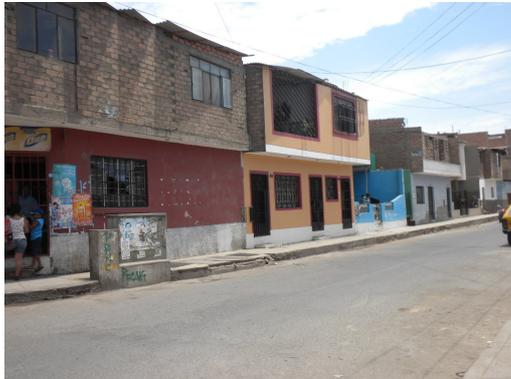
Este Sector corresponde a una zona residencial donde la mayoría de edificaciones son viviendas de 2 niveles de mampostería confinada donde predomina el uso de ladrillos del tipo artesanal sólido y techos de cobertura ligera (Ver Figura 70). Una característica de este sector es que en la Av. Túpac Amaru hay presencia de viviendas - comercio (Ver Figura 71).

Figura 70. Viviendas típicas del sector

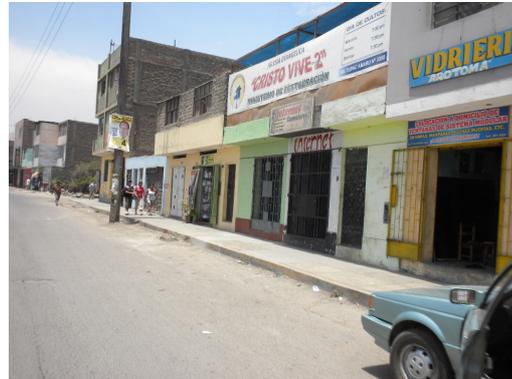
Figura 71. Viviendas Comercio en la Av. Túpac Amaru

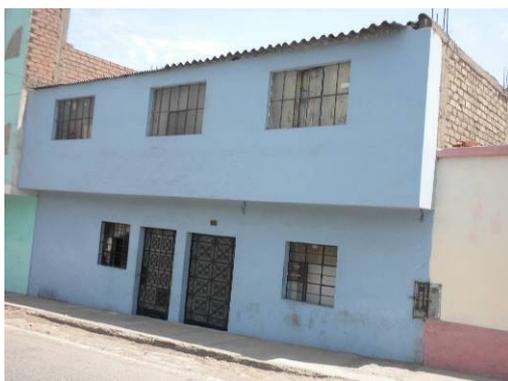
En general este sector corresponde a una zona Residencial, donde la mayoría de las edificaciones son viviendas de 2 niveles de mampostería confinada y techos de Cobertura Liger (Ver Figura 72). Una característica del sector es que presenta una topografía con pendientes pronunciadas y bastante humedad en el suelo.

Figura 72: Vivienda típica.

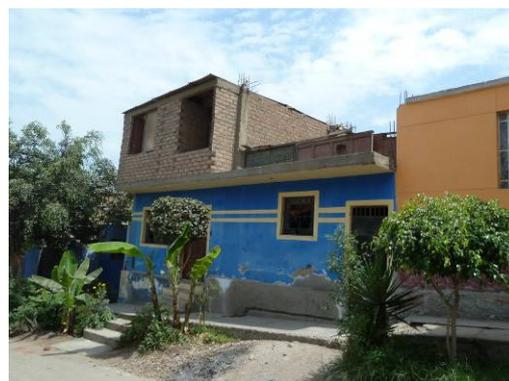
Figura 73: Uso de ladrillo artesanal y humedad en la base.

viviendas con humedad en su base. En la mayoría de viviendas se pudo apreciar el uso de unidades de albañilería elaborados artesanalmente (Ver Figura 73).

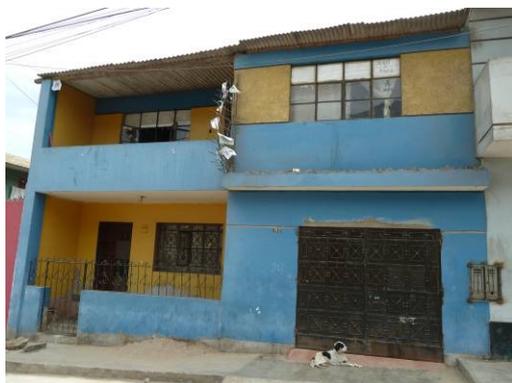
En general este sector corresponde a una zona residencial, donde la mayoría de las edificaciones son viviendas de 2 niveles de mampostería confinada y techos de cobertura ligera (Ver Figura 74). Una característica del sector es que presenta una topografía con pendientes pronunciadas y bastante humedad en el suelo.

Figura 74. Vivienda típica del sector.

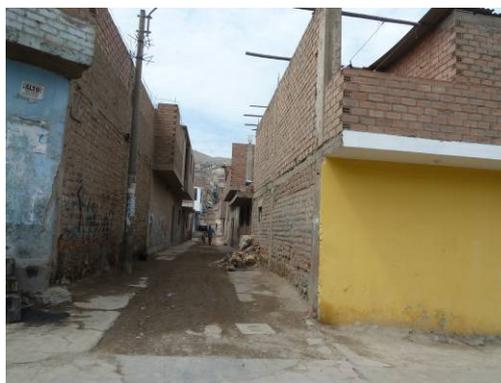
Figura 75. Uso de ladrillo artesanal y humedad en la base.

Se observo que las edificaciones se encuentran en su mayoría en regular estado de conservación. No se presencio fisuras en los elementos estructurales, ni asentamientos pero se encontró en todo el sector viviendas con humedad en su base y en la mayoría de viviendas se pudo apreciar el uso de unidades de albañilería elaborados artesanalmente (Ver Figura 75).

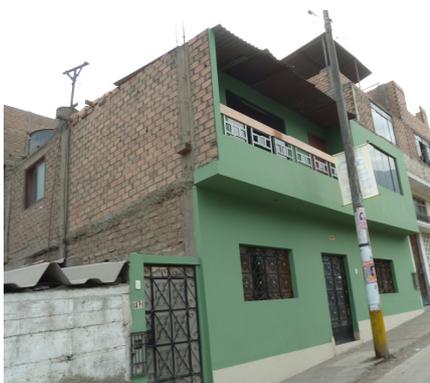
Este sector corresponde a una zona residencial, donde en la mayoría de las edificaciones son viviendas de 2 pisos de mampostería confinada y techos de cobertura ligera (Ver Figura 76). Una característica del sector es que presenta una topografía con pendientes muy pronunciadas y bastante humedad en el suelo.

Figura 76. Vivienda típica del sector.

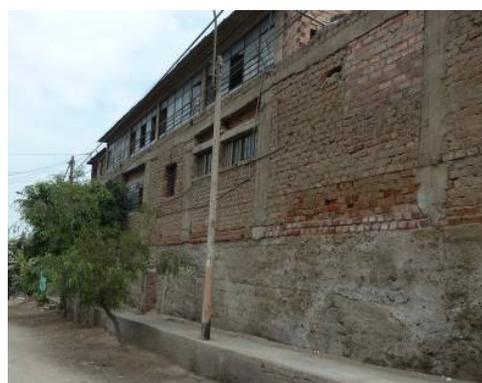
Figura 77. Uso de ladrillo artesanal y humedad en la base.

Se observó que las edificaciones se encuentran en su mayoría en regular estado de conservación. No se presenció asentamientos ni fisuras en los elementos estructurales pero se encontró en todo el sector viviendas con humedad en su base y en la mayoría de viviendas se pudo apreciar el uso de unidades de albañilería elaborados artesanalmente (Ver Figura 77).

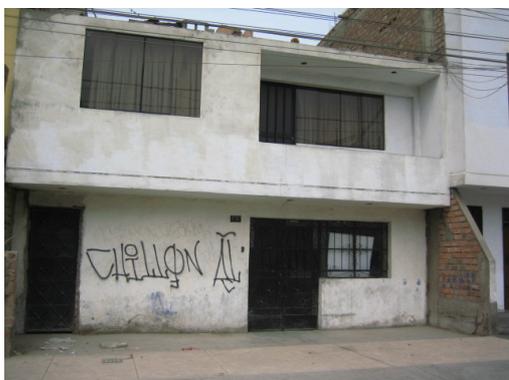
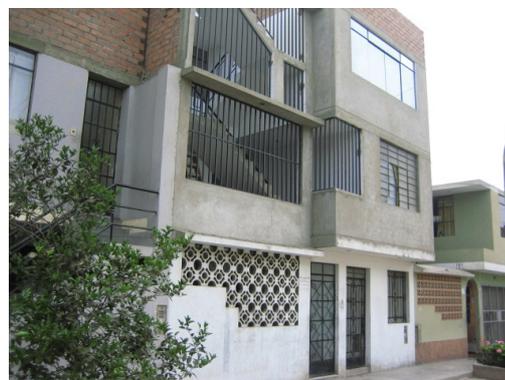
Este sector se caracteriza por ser una zona residencial, siendo las edificaciones más representativas las viviendas de albañilería confinada de 2, seguidas por lo de 3 niveles (Ver Figura 78) sin indicios de asentamiento ni de humedad en la base. Además, no se presentan fisuras en los elementos estructurales.

Figura 78. Tipos de Edificaciones en el Sector 29

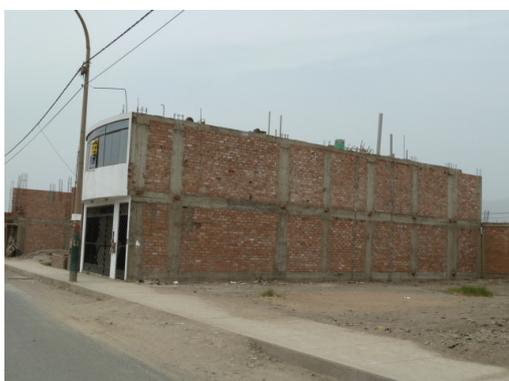
Este sector se caracteriza por ser zona residencial en su mayor área que tiene viviendas de 2 pisos. El sistema estructural predominante es de mampostería con amarre en soga y confinadas por columnas y vigas (ver Figura 79). Se ha observado también que algunas edificaciones presentan muros portantes con unidades de arcilla tubulares (ladrillo pandereta), que no cumple con los requisitos mínimos de la norma técnica E.070 (ver Figura 80). El diafragma rígido predominante es una losa aligerada de 20 cm de espesor.

Figura 79. Vivienda representativa del Sector 30

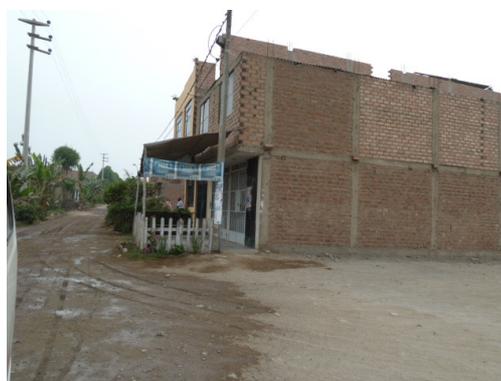
Figura 80. Vivienda con ladrillo pandereta en el segundo piso

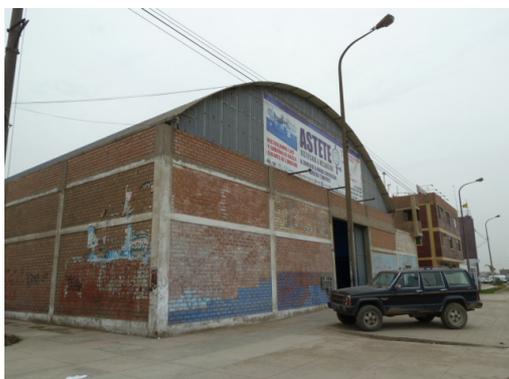
Se presentan tres tipos de uso predominantes de las edificaciones. Los lotes de uso Industrial (tipo I, según la codificación establecida en la plantilla de encuesta) ver Figura 81, los lotes que se ubican a los extremos del Sector 30 corresponden a manzanas pequeñas cuyo uso son Vivienda (tipo V) y Vivienda y Comercio (tipo Y) ubicadas en las avenidas principales.

Figura 81. Lotes de uso Industrial

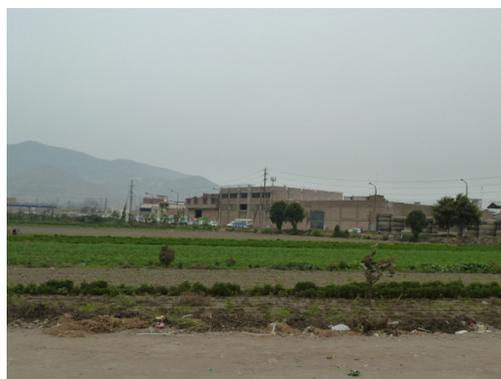
Las manzanas que están ubicadas en la zona céntrica del sector son de uso agrícola y con grandes dimensiones con presencia de algunas viviendas (ver Figura 82).

Figura 82. Lotes de uso Agrícola

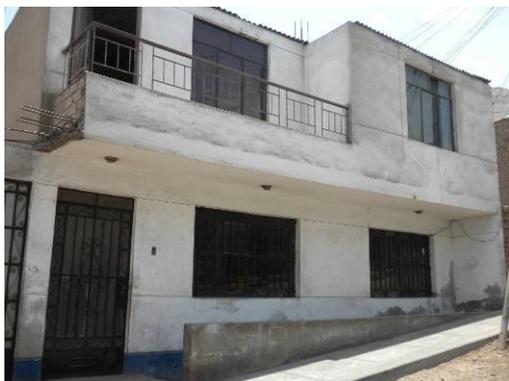
En general este sector corresponde a una zona residencial, donde la mayoría de las edificaciones son viviendas de 2 pisos de mampostería confinada y techos de Losa Aligerada. Se pudo observar que las edificaciones se encuentran en su mayoría en regular estado de conservación. No hubo indicios de asentamientos, ni se encontraron fisuras en los elementos estructurales pero si hubo viviendas con humedad en la base. En la mayoría de viviendas se pudo apreciar el uso de unidades sólidas de albañilería elaborados artesanalmente. (Ver Figura 83).

Figura 83. Vivienda típica del sector.

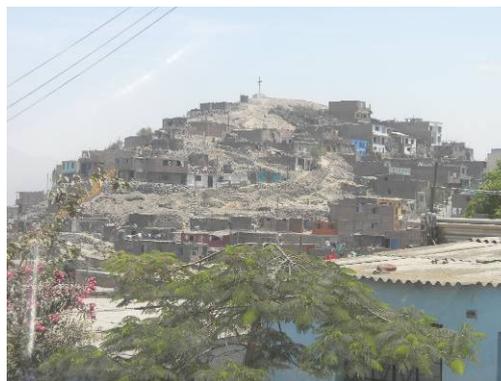
Figura 84. Topografía de pendientes pronunciadas.

Este sector cuenta con una topografía de pendientes pronunciadas donde el crecimiento poblacional se extiende a las laderas de los cerros tal como se aprecia en la Figura 84. Las viviendas en esta zona son de mampostería artesanal en mal estado de conservación, sobre todo por la mala calidad del proceso constructivo y la presencia de cimentaciones superficiales que no garantizan una estabilidad de estas viviendas.

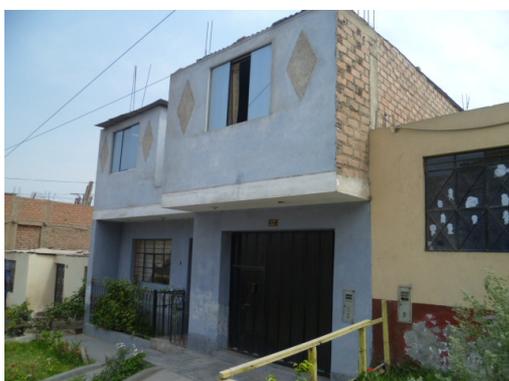
En general este sector corresponde a una zona residencial, donde la mayoría de las edificaciones son viviendas de 2 pisos de mampostería confinada y techos de cobertura ligera (Ver Figura 85). Se pudo observar que las edificaciones se encuentran en su mayoría en regular estado de conservación. No hubo la presencia de asentamientos, ni fisuras en los elementos estructurales pero se encontró humedad en la base de la mayoría de viviendas. Además se pudo apreciar el uso de unidades de albañilería elaborados artesanalmente y el uso de ladrillos sólidos.

Figura 85. Vivienda típica del sector.

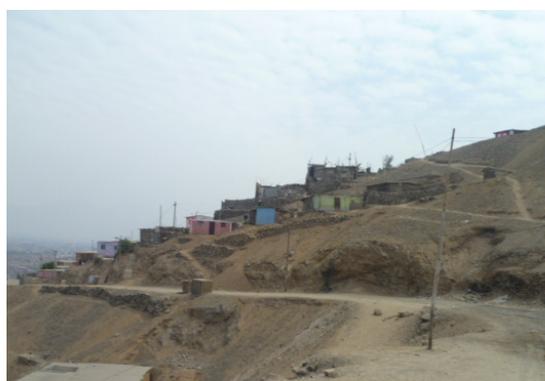
Figura 86. Topografía con pendientes pronunciadas.

Una característica del sector es que presenta una topografía de pendientes pronunciadas, donde el crecimiento poblacional se extiende a las laderas de los cerros observándose una mayor cantidad de construcciones informales en madrea tal como se aprecia en la Figura 86 En esta figura puede observarse viviendas sobre el corte de la ladera inclinada, con una amenaza latente, debido al uso de cimentaciones poco competentes.

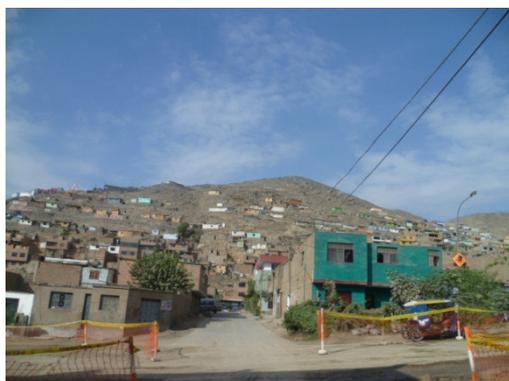
Este conjunto de lotes fue acotado de la siguiente manera: por el norte con la avenida Alfonso Ugarte y su prolongación (pasaje Pedro Ruiz Gallo) por el oeste con la avenida Túpac Amaru y por el sur con la avenida Francisco Bolognesi mientras que por el este no hay avenida que los limiten -algunas viviendas se encuentran encima de los cerros. (Ver Figura 87)

Figura 87. Vista panorámica de viviendas en los cerros

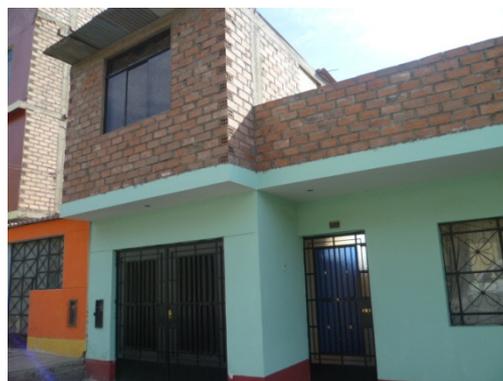
muestran agrietamientos (salvo escasas excepciones) y son de albañilería confinada –con mayor presencia de ladrillo industrial hueco. (Ver Figura 88).

Figura 88. Vista de una vivienda de albañilería confinada de 2 niveles

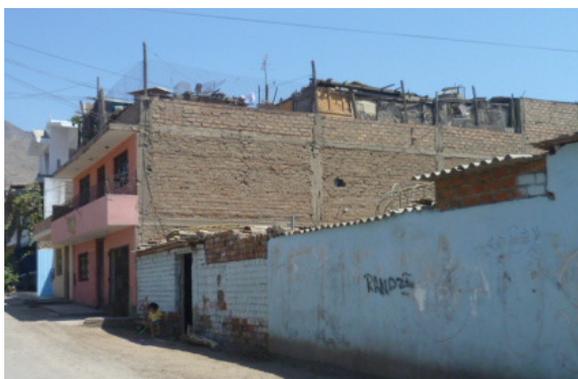
Este sector se caracteriza por ser zona residencial en su mayor área que tiene viviendas de 2 pisos. El material de construcción predominante es albañilería. El sistema estructural más usado es de mampostería confinada con unidades de albañilería en aparejo de soga y confinadas por medio de columnas y vigas (ver Figura 89). El sistema de techo predominante es una losa aligerada de 20 cm de espesor para los entresijos.

Figura 89. Lote de mampostería confinada con unidades de albañilería amarradas en sogas y confinadas por medio de columnas y vigas.

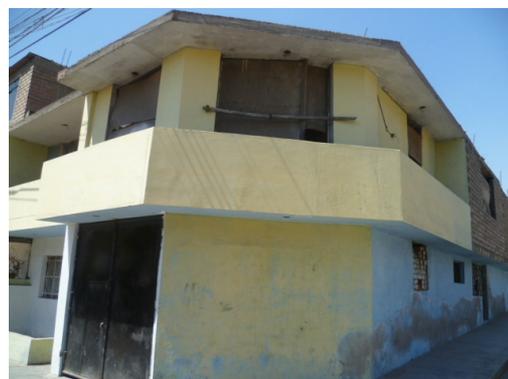
Durante la inspección se pudo observar que las edificaciones, en su mayoría, se encuentran en un estado de conservación ni bueno, ni malo, más bien regular, sin indicios de asentamiento, ni fisuras visibles en los elementos estructurales, pero, si presentan humedad en su cimentación (ver Figura 90).

Figura 90. Lote representativo en regular estado de conservación con humedad en la cimentación.

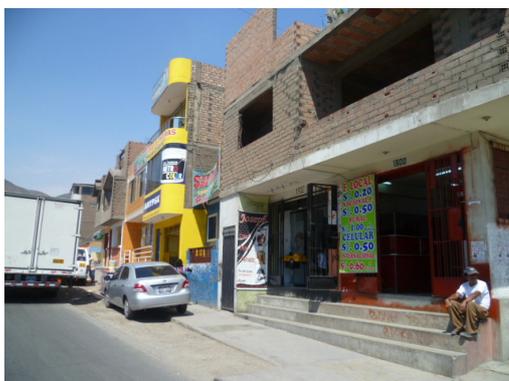
Los lotes pertenecientes a este son de uso vivienda, sin embargo los lotes frente a la Av. Revolución son de uso vivienda-comercio (ver Figura 91); muchas de las edificaciones de más de un nivel cuentan con muros de ladrillos tubulares en su sistema estructural a partir del segundo piso; de la inspección realizada en campo se pudo observar que algunas de estas edificaciones han sido erigidas de manera informal (ver Figura 92).

Figura 91. Lotes de uso vivienda y vivienda-comercio.

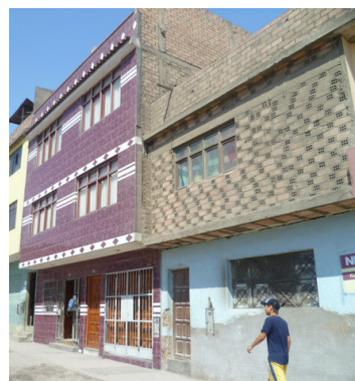
Figura 92. Construcción informal de albañilería, con muros de ladrillos tubulares en su sistema estructural a partir del segundo piso.

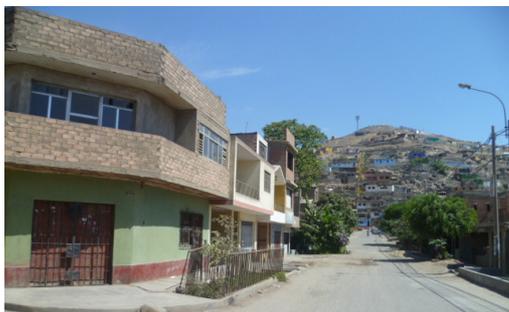
En la visita al Sector 34 se observó que este sector cuenta con una topografía de pendiente moderada en la parte más cercana a la av. Revolución, mientras que las zonas más alejadas a esta avenida presentan grandes pendientes debido a la presencia de un cerro (ver Figura 93). Además se pudo apreciar que aproximadamente el 40% de los lotes encontrados se encuentran ubicados en las partes altas de este sector (ver Figura 94). En este sector también se encuentran viviendas ubicadas en las laderas o pendientes con una vulnerabilidad de media alta debido a las condiciones topográficas y constructivas.

Figura 93. La topografía del Sector 34 cuenta con una pendiente moderada en su mayor área.

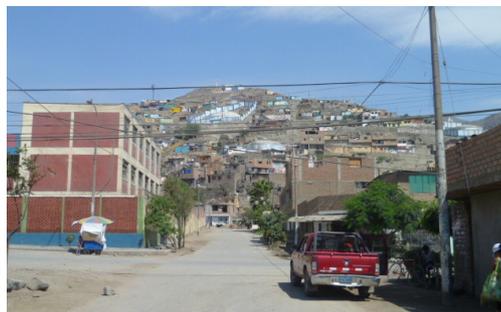
Figura 94. El 40% de los lotes del Sector 34 ubicados en las zonas altas.

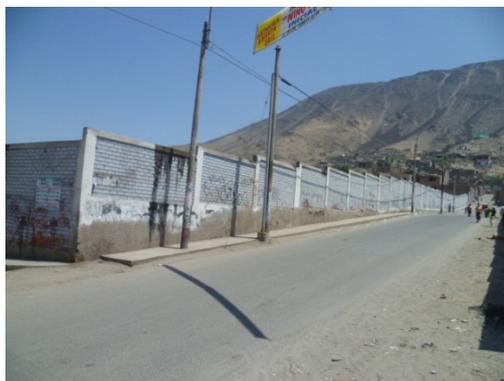
En el sector 35 se puede observar que la mayoría de viviendas pertenecen a familias de escasos recursos económicos, también se nota que en algunas calles no hay pavimentación. La presencia de humedad en la base de las viviendas hace que la situación de estas sea más desfavorable (ver Figura 95).

Figura 95. Vista de una vivienda con humedad en la base

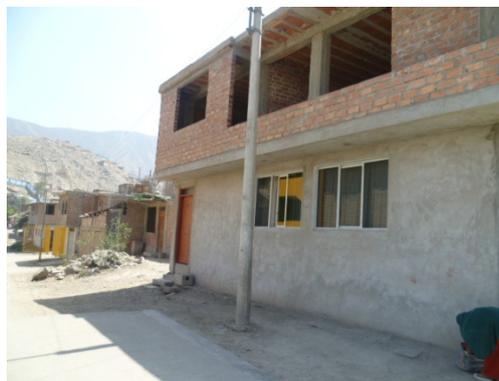
La mayoría de viviendas son de 2 pisos y se encuentran entre bien y regular su estado de conservación (ver Figura 96).

Figura 96. Viviendas de 2 pisos

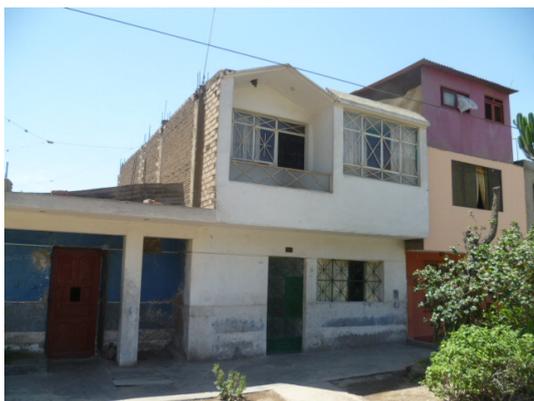
Este sector se caracteriza por ser zona residencial en su mayor área que tiene viviendas de 2 pisos. El sistema estructural predominante es de mampostería con amarre en soga y confinadas por columnas y vigas (ver Figura 97). Se ha observado también que algunas edificaciones presentan muros portantes con unidades de arcilla tubulares (ladrillo pandereta), que no cumple con los requisitos mínimos de la norma técnica E.070 (ver Figura 98). El diafragma rígido predominante es una losa aligerada de 20 cm de espesor.

Figura 97: Vivienda representativa del Sector 36

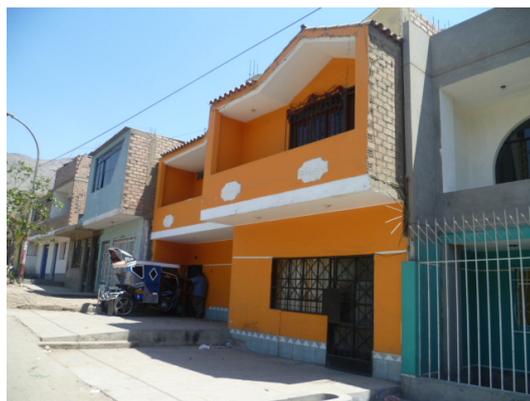
Figura 98: Vivienda con ladrillo pandereta en el segundo piso.

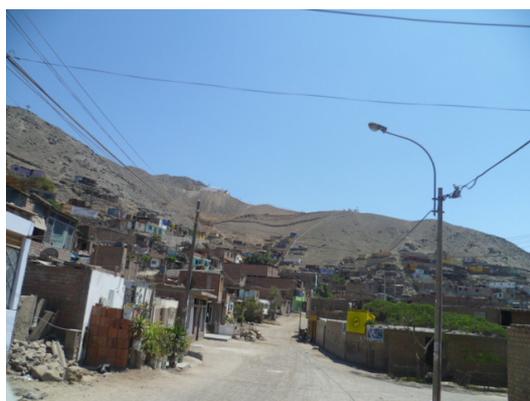
Los lotes que colindan con las zonas cercanas a los cerros al Sector 36, corresponden a manzanas pequeñas cuyo uso principal son de vivienda (ver Figura 99). En este sector en las faldas de los cerros se ubican viviendas en un estado de conservación de regular a malo, adicionalmente, en aquellos sectores donde se incrementa la pendiente, este tipo de viviendas representan un mayor riesgo y alta vulnerabilidad.

Durante la inspección se pudo observar que las edificaciones se encuentran en regular estado de conservación, sin indicios de asentamiento, con humedad en su cimentación, pero sin fisuras visibles en los elementos estructurales.

Figura 99: Manzanas alledañas a las laderas

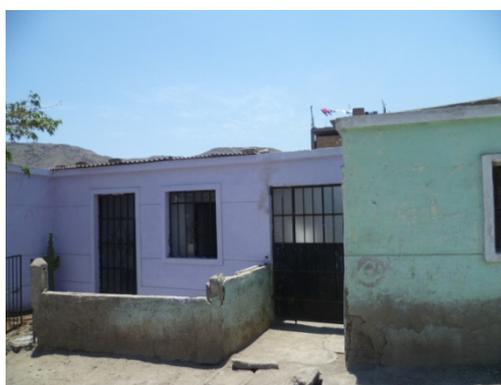
Las viviendas ubicadas en este sector, en su mayoría, muestran humedad en la base pero carecen de asentamiento en la misma. Además existen más construcciones de 1 y 2 pisos de mampostería con cobertura ligera en buen y regular estado de conservación (Ver Figura 101).

Figura 101. Vista de la presencia de humedad en la base

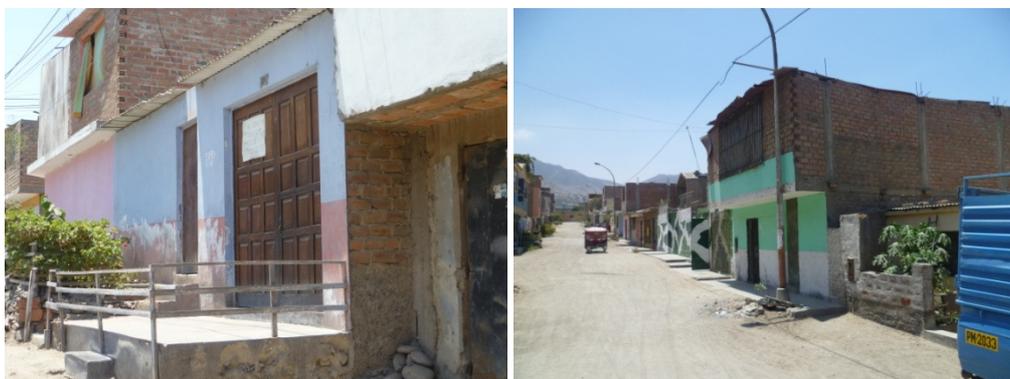
El sector 38 se caracteriza por un área que se encuentra por ciertas partes más urbanizado que otros acompañados con el cambio de pendiente según nos acercamos a los cerros. Las edificaciones más representativas son las viviendas de albañilería confinada – la unidad de albañilería predominante es la industrial hueca- de 1 y 2 niveles en regular estado de conservación (ver Figura 102).

Figura 102. Vivienda de albañilería confinada de 1 y 2 niveles

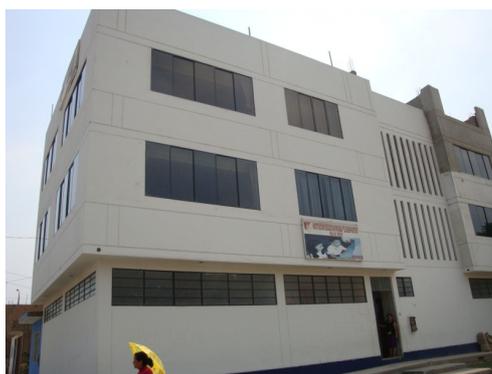
El sector 39 se caracteriza por un área que se encuentra urbanizándose, donde las edificaciones más representativas son las viviendas de albañilería confinada – la unidad de albañilería predominante es la artesanal sólida- de 2 niveles en regular estado de conservación (ver Figura 103).

Figura 103. Vivienda de albañilería confinada de 2 niveles

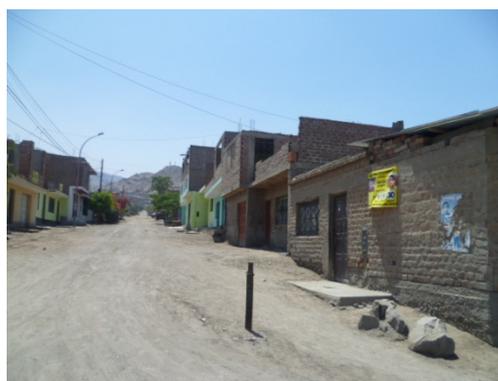
La topografía del sector es accidentada, aumentando la pendiente conforme nos acercamos a los cerros donde existe gran cantidad de lotes (ver Figura 104). También se pudo observar que la gran mayoría de las calles no están pavimentadas, lo cual dificulta el tránsito por el sector. Al igual que los sectores anteriores las edificaciones ubicadas en las zonas de pendiente alta, presentan un alto riesgo debido a las condiciones topográficas, así como la baja calidad de sus materiales y el proceso constructivo.

Figura 104. Topografía accidentada

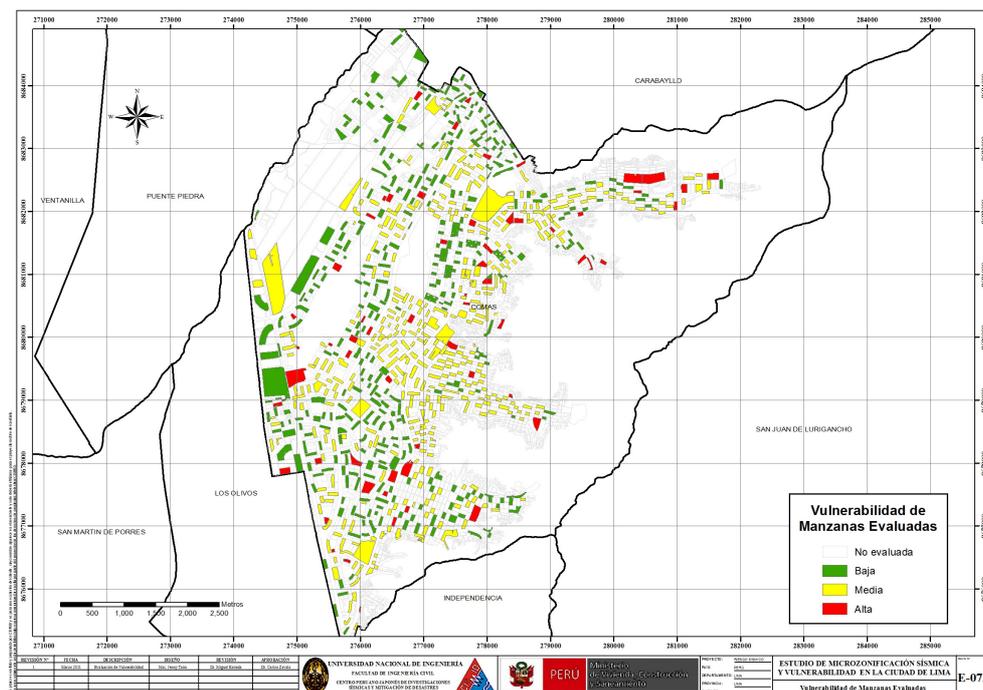
Figura 105: Mapa de vulnerabilidad de viviendas

En la Figura 105 se representa la vulnerabilidad de las edificaciones evaluadas, considerando los criterios antes expuestos, para los niveles identificados.

- d) **Estado de Conservación:** El estado de conservación de las construcciones en un 47.5% es aceptable y bueno. Un 50.1% de las viviendas muestran un estado de conservación regular y otro 2.4% de las viviendas presentan un mal estado de conservación, especialmente, por las condiciones provisionales de sus materiales en techos, la inestabilidad de los taludes, y las malas condiciones del suelo.

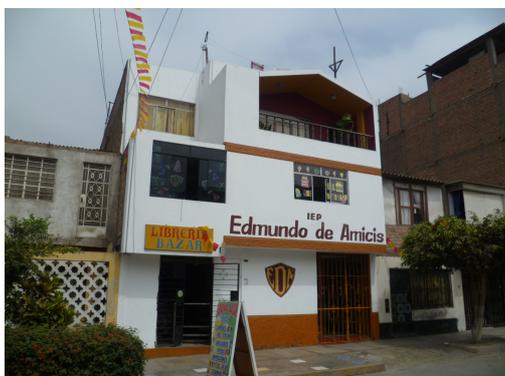
Figura 123. Colegio I.E.P. Edmundo de Amicis

- Colegio I.E.P. Edmundo de Amicis (Primer Grado e Inicial) (Ver Figura 123) y Colegio I.E.P. Edmundo de Amicis (Segundo Grado) (Figura 124) ambos colegios son notorios que estas edificaciones fueron construidos para uso vivienda y ahora son usados como colegios.
- Colegio I.E N° 2022 Sinchi Roca (Figura 125) es un colegio nacional de una estructura aporticada de 2 niveles. Por otro lado encontramos otro colegio I.E.P. San Ignacio de Recalde que fue modificado de uso vivienda a colegio, las estructuras que cambian de uso crean limitaciones para un buen comportamiento de la estructura. (Ver Figura 126).

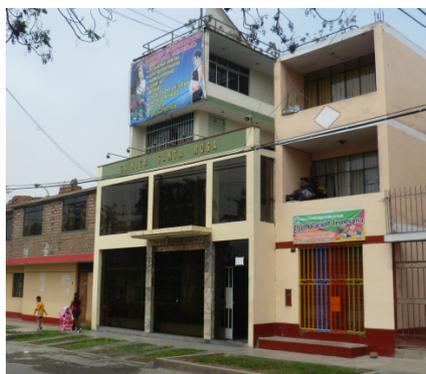
Figura 127. Clínica Santa Rosa

- “Clínica Santa Rosa”, esta edificación tiene un sistema estructural de pórticos rellenos con mampostería de 02 nivel con poca rigidez en la fachada, al mismo tiempo es una estructura irregular por la inclusión de los 2 últimos pisos que fueron después colocados, actualmente son de 4 niveles (Ver Figura 127).
- “Hospital de la Solidaridad-Sinchi Roca”, esta edificación tiene un sistema estructural de pórticos rellenos con mampostería de 01 nivel de regular estado de conservación (Ver Figura 128).

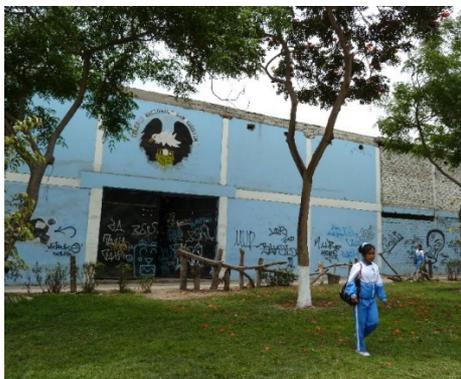
Figura 129. Colegio Nacional San Agustín

- Colegio Nacional San Agustín, consiste en una edificación de mampostería confinada de 2 pisos en regular estado de conservación como se muestra en la Figura 129. En algunas columnas se observó el desprendimiento del recubrimiento y exposición del refuerzo.

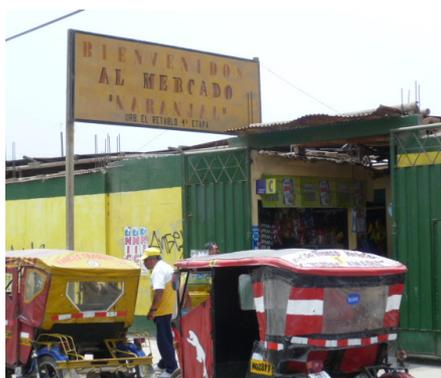
Un punto de Riesgo lo conforma el Mercado del sector, ya que se encuentran una considerable cantidad de puestos en un área pequeña, lo cual limita las rutas de escape para el numero de personas que usan el mercado (ver Figura 135).

Figura 135: Vista general del mercado "Jesús el Salvador"

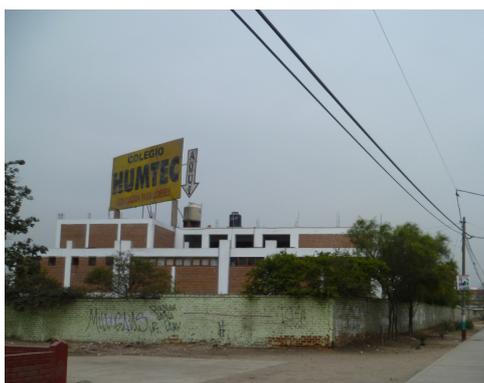
Figura 139. CEP HUMTEC.

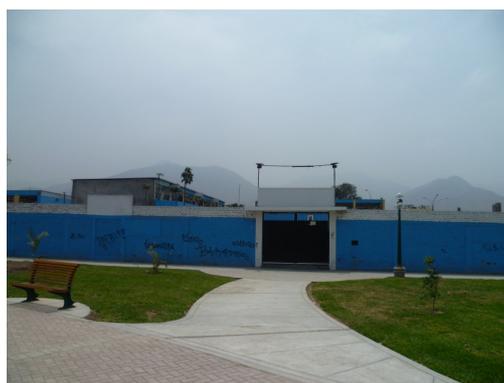
Figura 140. Colegio 2005.

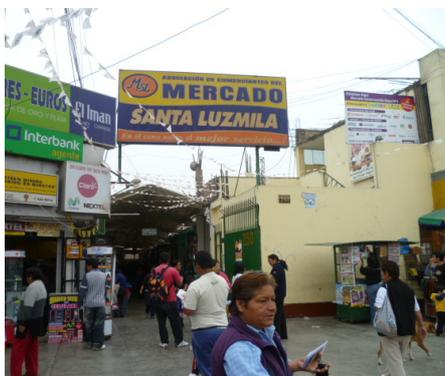
Figura 144. Vista general del mercado "Santa Luzmila"

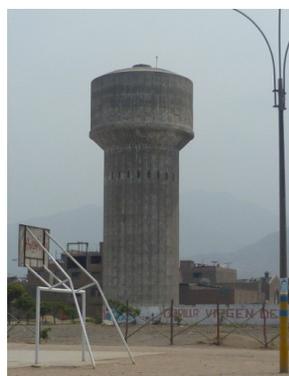
Figura 146. Vista del reservorio elevado del sector

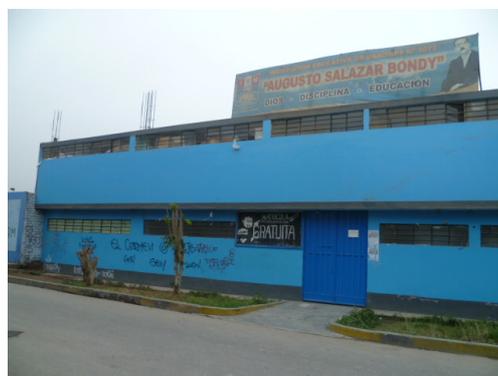
En este sector se encontraron edificaciones importantes y esenciales como, un Mercado, una parroquia, una comisaría, un centro artesanal, un centro médico, una estación eléctrica y un reservorio elevado. Asimismo existe un mercado consiste en una agrupación de pequeños locales mayormente de cobertura metálica y con un mal estado de conservación (ver Figura 144). En la Figura 145 se presenta el Colegio Santa Ursula edificación de tres pisos y en buen estado de conservación pero con exigencias de seguridad que dejan mucho que desear. Asimismo el I.E. Salazar Bondy posee columnas cortas que generan una fuente de vulnerabilidad (ver Figura 147).

Figura 147. Vista general Instituto Educativo "Augusto Salazar Bondy"

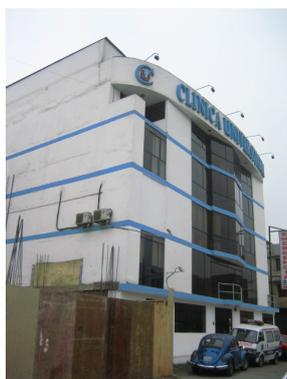
- Clínica Universitaria, consiste en edificaciones de 5 pisos de pórticos de concreto armado en buen estado de conservación como se muestra en la Figura 148

Figura 148. Clínica Universitaria

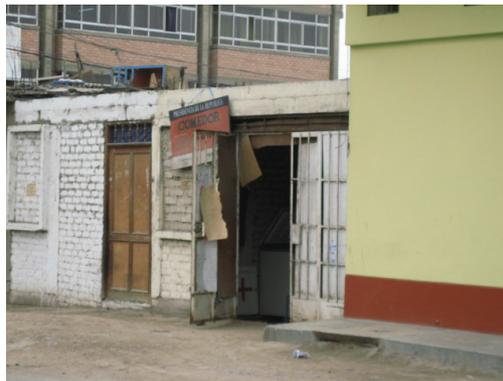
- Comedor, consiste en edificación de 1 piso de mampostería, en regular estado de conservación como se muestra en la Figura 165.

Figura 165. Comedor

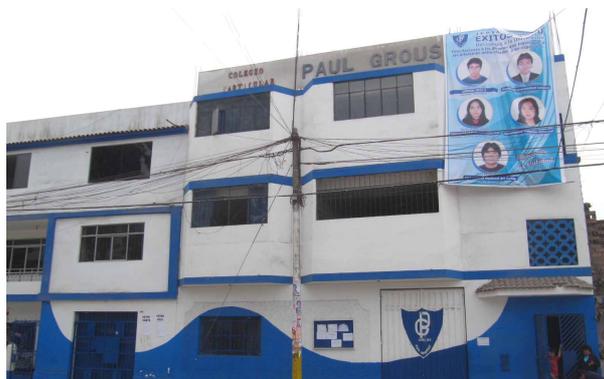
Figura 179. Colegio Particular Paul Grous

- Colegio Presentación de María, consiste en edificación de 3 pisos de pórticos de concreto armado con vanos rigidizados con mampostería en buen estado de conservación como se muestra en la Figura 178.
- Colegio Particular Paul Grous, consiste en edificación de 3 pisos de mampostería en buen estado de conservación como se muestra en la Figura 179.

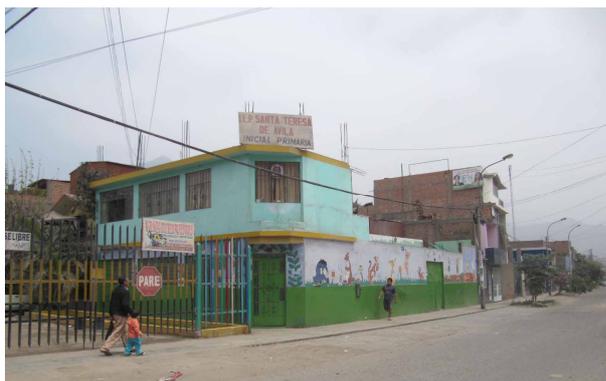
Figura 180. I.E.P. Santa Teresa del Ávila

- I.E.P. Santa Teresa del Ávila (inicial, primaria), consiste en edificación de 2 pisos de mampostería en buen estado de conservación como se muestra en la Figura 180.
- C.E.B.E. "Los Viñedos" UGEL 04, consiste en edificación de 1 piso de mampostería en buen estado de conservación como se muestra en la Figura 181.

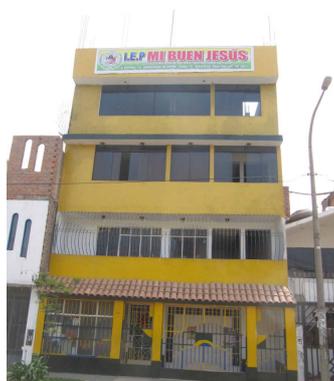
Figura 182. I.E.P. Mi Buen Jesús

- I.E.P. Mi Buen Jesús, consiste en edificación de 4 piso de mampostería en buen estado de conservación como se muestra en la Figura 182.

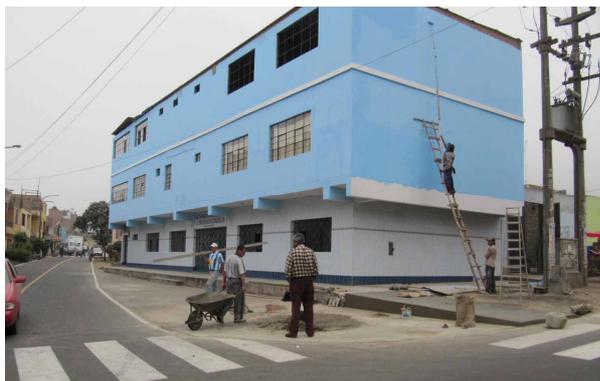
Figura 183. Asociación de propietarios de la urbanización Huaquillay

- Asociación de propietarios de la urbanización Huaquillay, consiste en edificación de 3 pisos de mampostería, en buen estado de conservación como se muestra en la Figura 183.
- Comisaria Túpac Amaru, consiste en edificación de 3 pisos de mampostería, en buen estado de conservación como se muestra en la Figura 184.

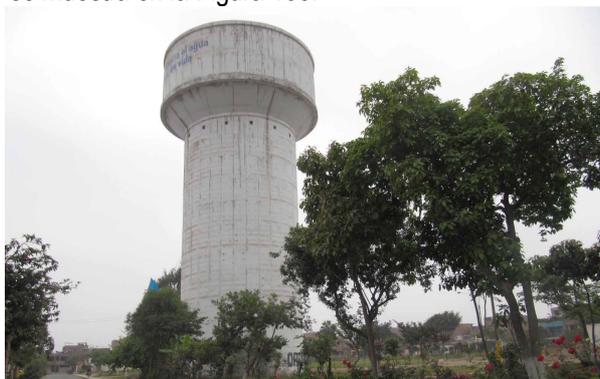
Figura 185. Tanque elevado

- Tanque elevado, ubicado en el parque situado entre las calles La Paz, Bogotá, San Juan y Jr. Argentina como se muestra en la Figura 185.

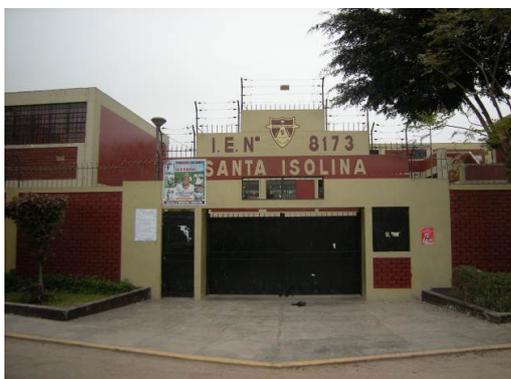
Figura 186. I.E. N°8173 "Santa Isolina"

- I.E. N°8173 "Santa Isolina", edificación de 2 pisos de mampostería confinada con aligerado, en buen estado de conservación. Se muestra en la Figura 186.
- I.E.I. N° 376 "María Montessori", edificación de 1 piso de mampostería y aligerado, se encuentra en buen estado de conservación. Se muestra en la Figura 187.

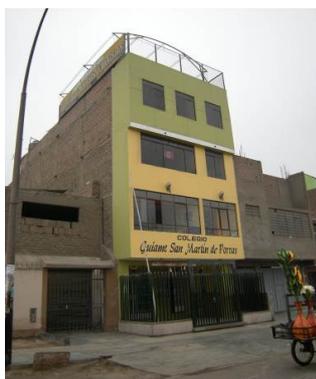
Figura 188. I.E.P. "Guíame San Martín de Porres"

- I.E.P. "Guíame San Martín de Porres", edificación de 4 niveles, con muros confinados de ladrillo sólido industrial hasta el tercer nivel y pandereta en el cuarto, en buen estado de conservación (Figura 188).
- I.E.P. "Santa Patricia", colegio de 1 nivel, de mampostería confinada en buen estado de conservación (Figura 189).
